บทที่ 2

การปฏิบัติตามมาตรการป้องกันและแก้ไข
ผลกระทบสิ่งแวดล้อม

2.1 การติดตามตรวจสอบการปฏิบัติตามมาตรการป้องกันและแก้ไขผลกระทบสิ่งแวดล้อม

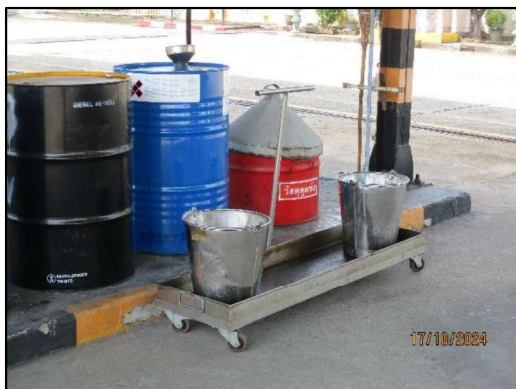
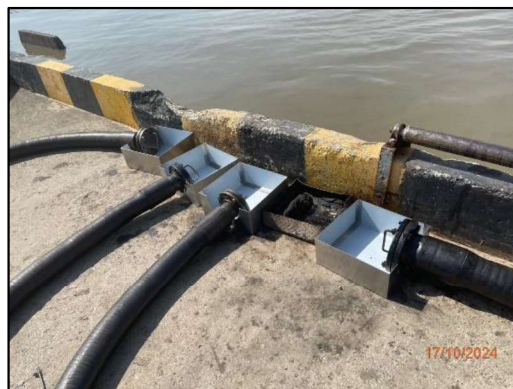
| องค์ประกอบทาง สิ่งแวดล้อม | มาตรการป้องกันและแก้ไขผลกระทบ | สถานที่ | ผลการปฏิบัติตามมาตรการ | ปัญหาอุปสรรค | เอกสารอ้างอิง |
|---|---|---|---|---|--|
| | 1. จัดให้มีภาชนะรองรับบริเวณข้อต่อ ของท่อน้ำมันขณะทำการ สูบน้ำน้ำมัน และควบคุมการสูบน้ำน้ำมันไม่ให้เกิดการรั่วไหล ของน้ำมันลงสู่แหล่งน้ำสาธารณะ | พื้นที่โครงการ | - โครงการฯ จัดให้มีถังดักน้ำมัน เป็นภาชนะรองรับบริเวณข้อต่อของ ท่อน้ำมันขณะทำการสูบน้ำน้ำมัน รวมทั้งจัดให้มีเจ้าหน้าที่ควบคุม ดูแลตลอดเวลาที่ทำการสูบน้ำน้ำมัน เพื่อไม่ให้เกิดการรั่วไหลของ น้ำมันลงสู่แหล่งน้ำสาธารณะ | - ไม่พบปัญหา | ภาพถ่ายที่ 2.2-1 ถังดักน้ำมัน รับน้ำมันที่อาจจะ รั่วไหลบริเวณข้อ ต่อท่อ |

ภาพถ่ายที่ 2.2-1 ถาดสแตนเลสรองรับน้ำมันที่อาจจะรั่วไหลบริเวณข้อต่อท่อ

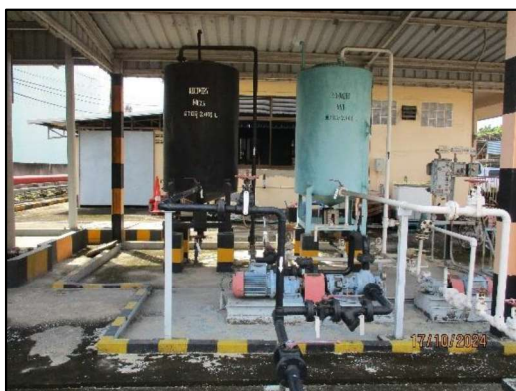
| องค์ประกอบทาง สิ่งแวดล้อม | มาตรการป้องกันและแก้ไขผลกระทบ | สถานที่ | ผลการปฏิบัติตามมาตรการ | ปัญหาอุปสรรค | เอกสารอ้างอิง |
|---|---|---|---|---|--|
| | 2. ตรวจสอบท่อที่ใช้รับน้ำมันที่รั่วไหล บริเวณลานสูบน้ำไปยัง Slop Tank มีให้อุดตัน | พื้นที่โครงการ | - มีการจัดทำแผนตรวจสอบและบำรุงรักษาท่อที่รองรับน้ำมันที่รั่วไหล บริเวณลานสูบน้ำไปยัง Slop Tank ประจำปี พ.ศ. 2567 และปฏิบัติตาม แผนอย่างเคร่งครัด เพื่อป้องกันไม่ให้เกิดการรั่วไหลหรือ อุดตัน | - ไม่พบปัญหา | ภาพถ่ายที่ 2.2-2 ที่ตั้ง Slop Tank ภายในพื้นที่ โครงการ เอกสารแนบที่ 1 เอกสารเกี่ยวกับ การตรวจสอบและ บำรุงรักษา เครื่องจักร |

ภาพถ่ายที่ 2.2-2 ที่ตั้ง Slop Tank ภายในพื้นที่โครงการ

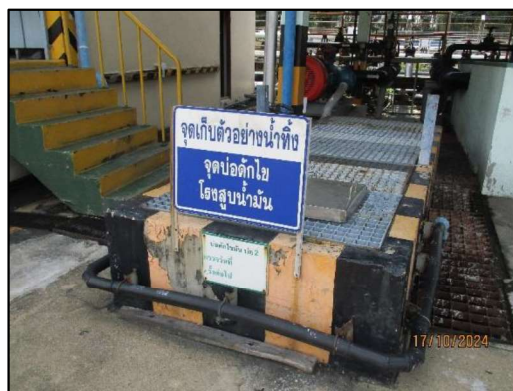
| องค์ประกอบทางสิ่งแวดล้อม | มาตรการป้องกันและแก้ไขผลกระทบ | สถานที่ | ผลการปฏิบัติตามมาตรการ | ปัญหาอุปสรรค | เอกสารอ้างอิง |
|---|--|---|--|---|---|
| 3. | น้ำทิ้งที่ระบายจากการใช้ในการตรวจสอบสภาพถังน้ำมัน การทำ Calibration Hydro test และน้ำทิ้งจากที่ระบายจากถังน้ำมันในภาวะปกติ รวมทั้งน้ำทิ้งที่ออกจากโครงการต้องควบคุมมิให้เกิดค่ามาตรฐานน้ำทิ้งอุตสาหกรรมก่อนระบายลงสู่แหล่งน้ำสาธารณะ | พื้นที่โครงการ | - น้ำทิ้งที่ออกจากโครงการ จะถูกรวบรวมเข้าสู่บ่อตกไขมัน โดยผ่านรางระบายน้ำภายในพื้นที่โครงการ และเข้าสู่ระบบบำบัดน้ำเสียก่อนระบายลงสู่คลองบางจาก นอกจากนี้ โครงการฯ ได้จัดให้มีการติดตามตรวจสอบคุณภาพน้ำทิ้งจากกิจกรรมในโครงการฯ เป็นประจำทุกเดือน ผลการตรวจวิเคราะห์คุณภาพน้ำทิ้งระหว่างเดือนกรกฎาคม-ธันวาคม พ.ศ. 2567 พบว่า คุณภาพน้ำทิ้งทั้งหมดมีค่าเป็นไปตามมาตรฐานตามประกาศกระทรวงอุตสาหกรรม เรื่อง กำหนดมาตรฐานควบคุมการระบายน้ำทิ้งจากโรงงาน พ.ศ. 2560 และประกาศกรมเจ้าท่าที่ 164/2560 | - ไม่พบปัญหา | ภาพถ่ายที่ 2.2-3 บ่อตกไขมันภายในพื้นที่โครงการ ภาพถ่ายที่ 2.2-4 รางระบายน้ำภายในพื้นที่โครงการ |

ภาพถ่ายที่ 2.2-3 บ่อดักไขมันภายในพื้นที่โครงการ

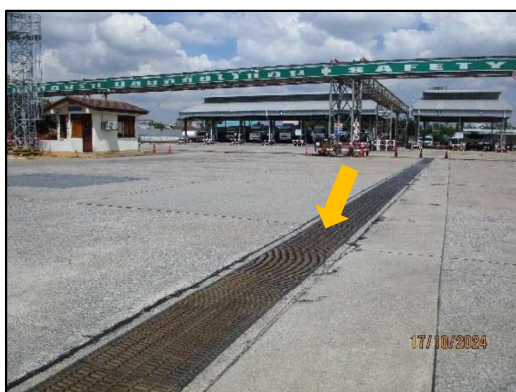
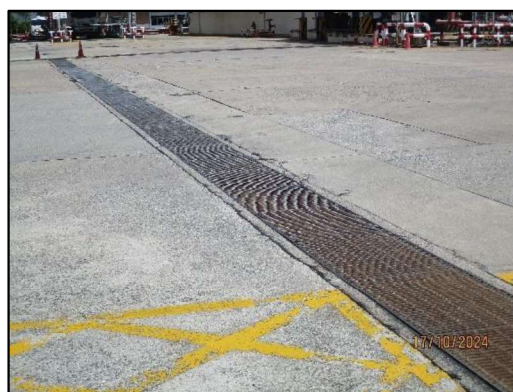
ภาพถ่ายที่ 2.2-4 รางระบายน้ำภายในพื้นที่โครงการ

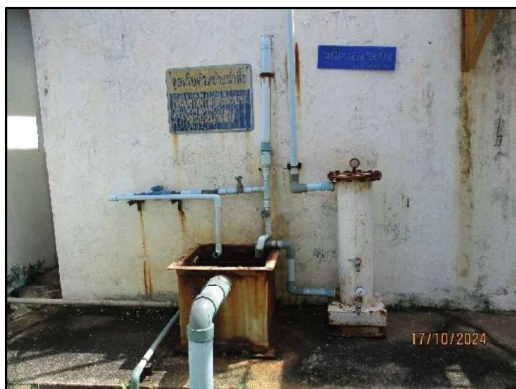
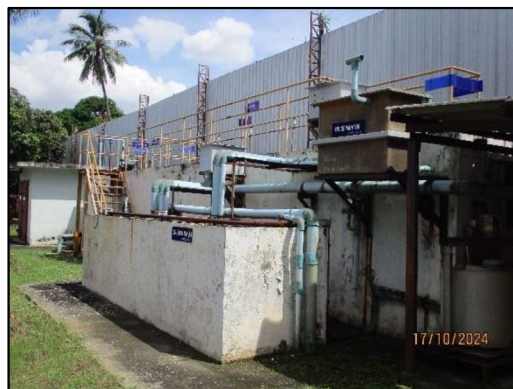
ภาพถ่ายที่ 2.2-5 อาคารบำบัดน้ำเสียในพื้นที่โครงการ

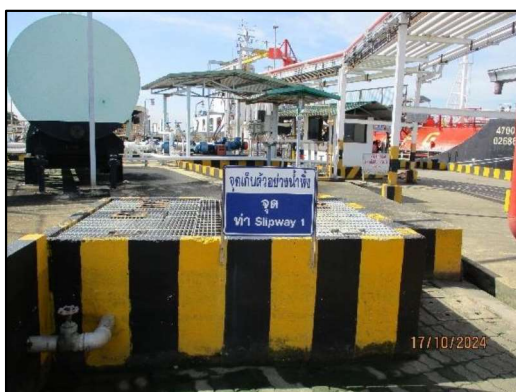
ถังดักไขมัน Slipway 1

ภาพถ่ายที่ 2.2-6 สถานที่ติดตามตรวจสอบคุณภาพน้ำทิ้งของโครงการ

| จุดตรวจวัด | วันที่ตรวจวัด | หน่วย | ผลการตรวจวิเคราะห์ | | |
|---|---|---|---|---|---|
| 1. บ่อดักน้ำมัน Slipway 1 | 10 ก.ค. 67 | มก./ล. | <2 | <2 | <0.01 |
| | 2 ต.ค. 67 | มก./ล. | 7 | <2 | <0.01 |

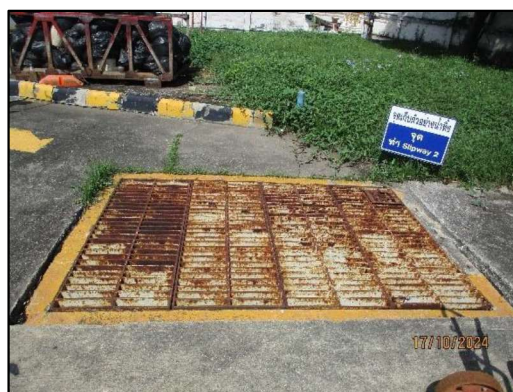
ถังดักไขมัน Slipway 2

| จุดตรวจวัด | วันที่ตรวจวัด | หน่วย | ผลการตรวจวิเคราะห์ | | |
|---|---|---|---|---|---|
| 2. บ่อดักน้ำมัน Slipway 2 | 10 ก.ค. 67 | มก./ล. | <2 | <2 | <0.01 |
| | 2 ต.ค. 67 | มก./ล. | 4 | <2 | <0.01 |

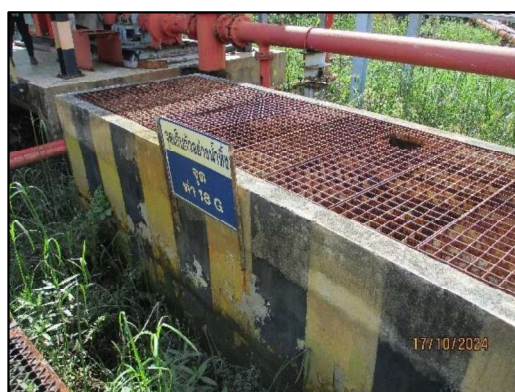
บ่อดักไขมันบริเวณท่าเทียบเรือ 18G

| จุดตรวจวัด | วันที่ตรวจวัด | หน่วย | ผลการตรวจวิเคราะห์ | | |
|---|---|---|---|---|---|
| 3. บ่อดักไขมัน บริเวณหน้า ท่าเทียบเรือ 18G | 10 ก.ค. 67 | มก./ล. | <2 | <2 | <0.01 |
| | 2 ต.ค. 67 | มก./ล. | 8 | <2 | <0.01 |

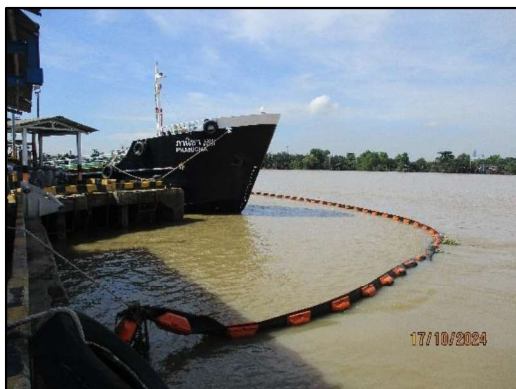
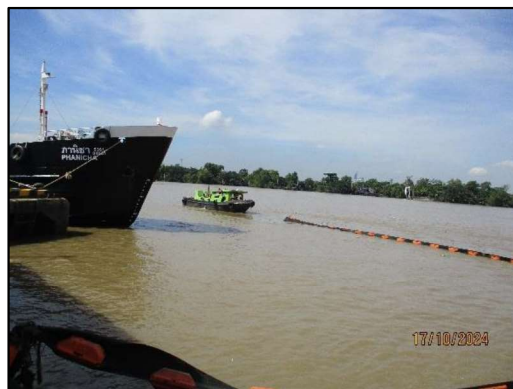
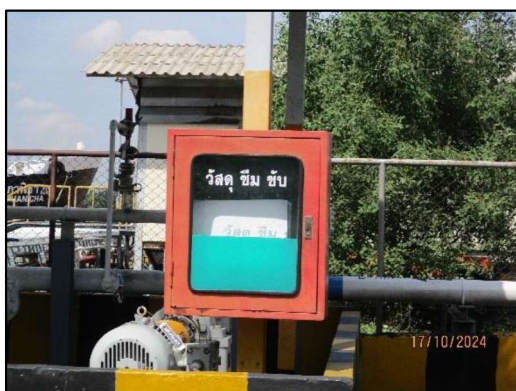
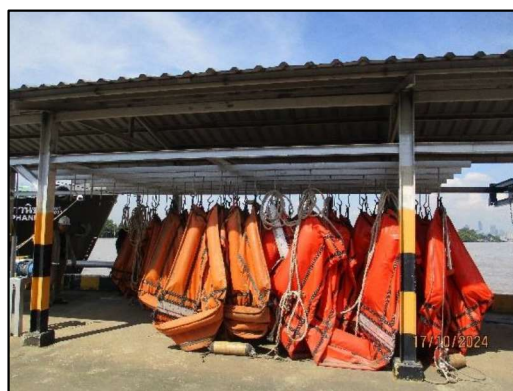
| องค์ประกอบทางสิ่งแวดล้อม | มาตรการป้องกันและแก้ไขผลกระทบ | สถานที่ | ผลการปฏิบัติตามมาตรการ | ปัญหาอุปสรรค | เอกสารอ้างอิง |
|--|---|---|--|---|---|
| 2. มาตรการด้านคุณภาพน้ำ นิเวศวิทยา ทางน้ำ และ นิเวศวิทยา ทางบก (ต่อ) | 2.6) จัดทำให้มีอุปกรณ์กำจัดคราบน้ำมัน เช่น BOOM และ SKIMMER ประจำบริเวณหน้าท่าเทียบเรือ | พื้นที่โครงการ | - โครงการจัดให้มีอุปกรณ์กำจัดคราบน้ำมัน BOOM และ SKIMMER ประจำบริเวณหน้าท่า และดำเนินการบำรุงรักษาให้มีความพร้อมในการใช้งานอย่างต่อเนื่อง | - ไม่พบปัญหา | ภาพถ่ายที่ 2.2-7 การติดตั้งอุปกรณ์กำจัดคราบน้ำมัน รวมทั้งเรือกำจัดคราบน้ำมันและ ดับเพลิงประจำท่าเทียบเรือ |

ภาพถ่ายที่ 2.2-7 การติดตั้งอุปกรณ์กำจัดการปนน้ำมัน รวมทั้งเรือกำจัดการปนน้ำมันและดับเพลิงประจำท่าเทียบเรือ

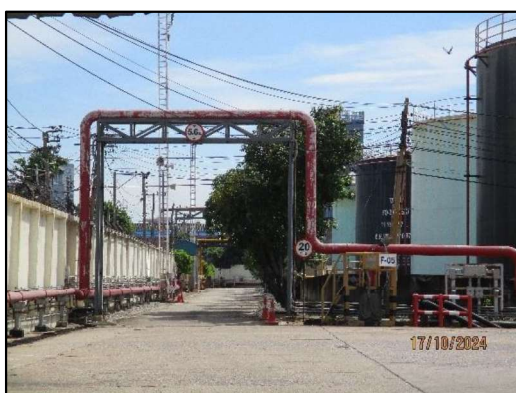
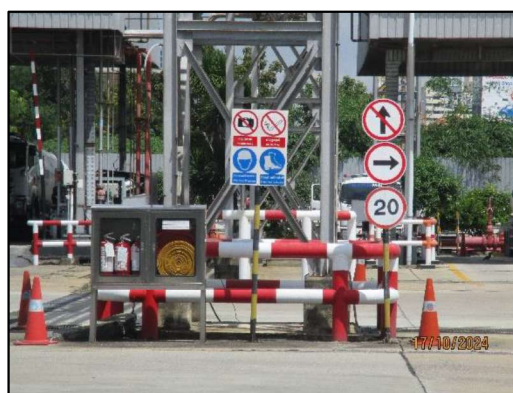
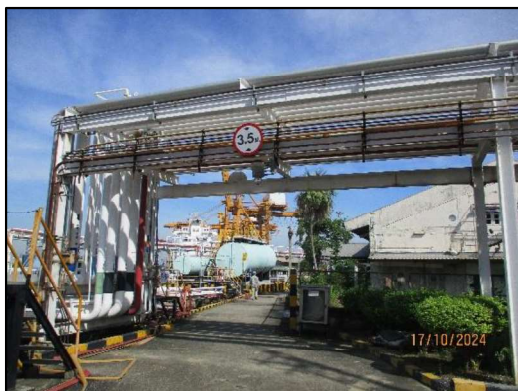
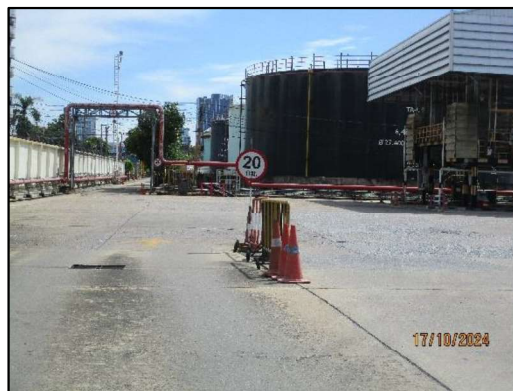
| องค์ประกอบทางสิ่งแวดล้อม | มาตรการป้องกันและแก้ไขผลกระทบ | สถานที่ | ผลการปฏิบัติตามมาตรการ | ปัญหาอุปสรรค | เอกสารอ้างอิง |
|---|---|---|--|---|--|
| 3. มาตรการด้านการคมนาคมทางบก | 3.1) ควบคุมความเร็วของรถบรรทุกให้ใช้ความเร็วไม่เกินกว่ากฎหมายกำหนด และให้มีการปฏิบัติตามกฎจราจรอย่างเคร่งครัด | พื้นที่โครงการ | - มีการจำกัดความเร็วของรถที่ใช้ในเขตพื้นที่ดำเนินงานโดยการจัดทำระเบียบความปลอดภัยในพื้นที่คลัง และติดตั้งป้ายเตือนจำกัดความเร็วภายในบริเวณพื้นที่ปฏิบัติงานของคลัง | - ไม่พบปัญหา | ภาพถ่ายที่ 2.2-8 การติดตั้งป้ายจราจรต่างๆ และการจัดการจราจรภายในพื้นที่โครงการ เอกสารแนบที่ 9 กฎระเบียบความปลอดภัยในการทำงาน |

ภาพถ่ายที่ 2.2-8 การติดตั้งป้ายจราจรต่างๆ และการจัดการจราจรภายในพื้นที่โครงการ

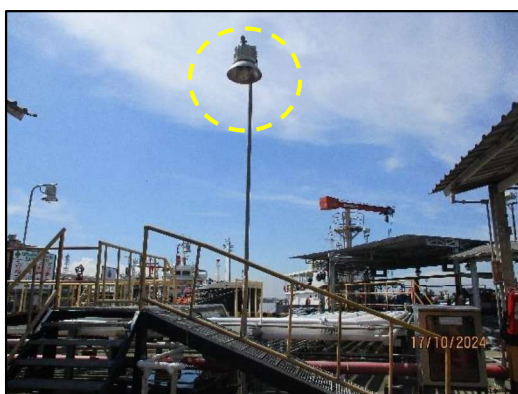
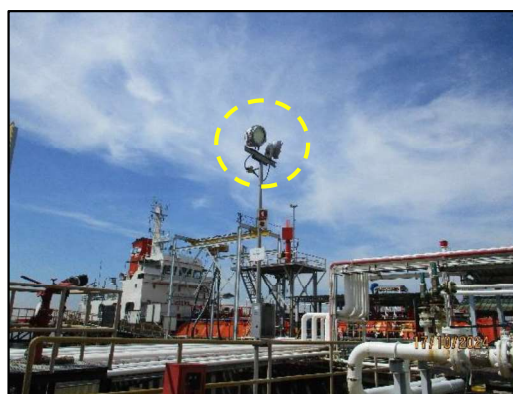
| องค์ประกอบทางสิ่งแวดล้อม | มาตรการป้องกันและแก้ไขผลกระทบ | สถานที่ | ผลการปฏิบัติตามมาตรการ | ปัญหาอุปสรรค | เอกสารอ้างอิง |
|---|---|---|--|---|--|
| 4. มาตรการด้านการคมนาคมทางน้ำ | 4.1) ติดตั้งไฟแสงสว่าง เพื่อแสดงขอบเขตของท่าเทียบเรือให้สามารถมองเห็นได้อย่างชัดเจนในเวลากลางคืน โดยทำการติดตั้งอย่างน้อย 2 จุดบริเวณท่าเทียบเรือ | พื้นที่โครงการ | - มีการติดตั้งสัญญาณไฟแสดงขอบเขตท่าเทียบเรือ และติดตั้งหลอดไฟให้แสงสว่างทั่วบริเวณท่าเทียบเรือ เพื่อให้สามารถมองเห็นได้อย่างชัดเจนในเวลากลางคืน | - ไม่พบปัญหา | ภาพถ่ายที่ 2.2-9 ไฟแสดงขอบเขตท่าเทียบเรือ และไฟให้แสงสว่างบริเวณท่าเทียบเรือ |

ภาพถ่ายที่ 2.2-9 ไฟแสดงขอบเขตท่าเทียบเรือ และไฟให้แสงสว่างบริเวณท่าเทียบเรือ

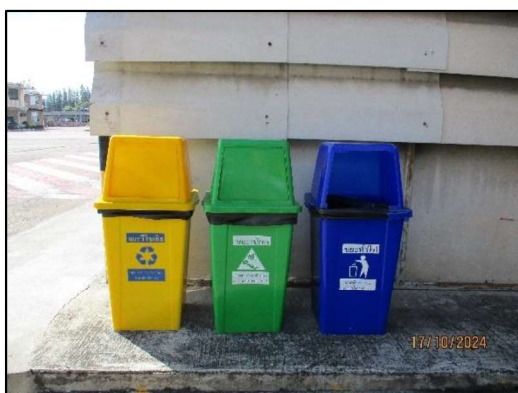
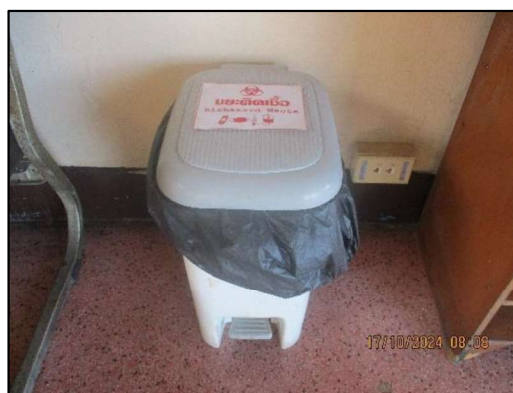
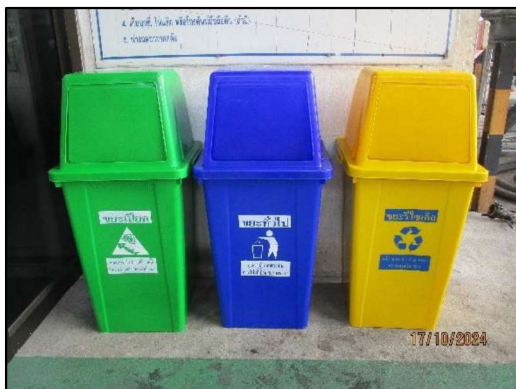
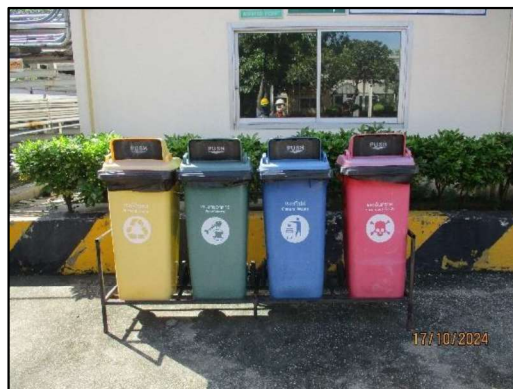
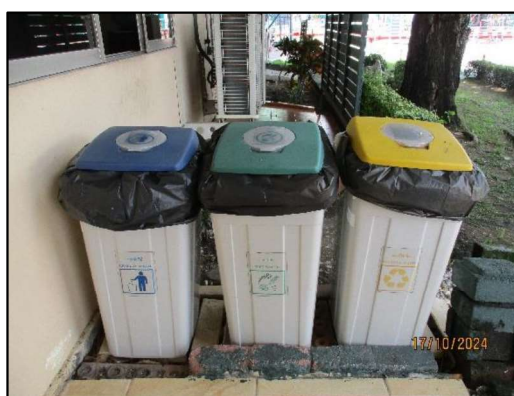
| องค์ประกอบทาง สิ่งแวดล้อม | มาตรการป้องกันและแก้ไขผลกระทบ | สถานที่ | ผลการปฏิบัติตามมาตรการ | ปัญหาอุปสรรค | เอกสารอ้างอิง |
|---|--|---|--|---|--|
| 5. มาตรการด้าน การสาธารณสุข | 5.1) กำหนดให้ใส่ขยะมูลฝอยในภาชนะที่มีฝาปิดมิดชิด เพื่อรองใส่ให้ หน่วยงานที่รับกำจัด | พื้นที่โครงการ | - จัดเตรียมภาชนะบรรจุขยะมูลฝอยที่มีฝาปิดมิดชิด โดยรวบรวมใน อาคารพักขยะเพื่อรองใส่ให้หน่วยงานที่รับกำจัดตามวิธีที่เหมาะสม ส่วน กากของเสียที่เกิดจากกิจกรรมของคลังฯ ถูกจัดเก็บไว้ในโรงเก็บขยะ อันตรายที่ตั้งอยู่ภายในพื้นที่ปฏิบัติงานคลังฯ พร้อมส่งประสานกับบริษัท ที่ได้รับอนุญาตให้เป็นผู้รับและกำจัดกากของเสียอันตราย โดยเป็นไป ตามประกาศกระทรวงอุตสาหกรรม เรื่อง การจัดการสิ่งปฏิกูล หรือวัสดุ ที่ไม่ใช้แล้ว พ.ศ. 2566 เข้ามารับและนำไปกำจัดต่อไป | - ไม่พบปัญหา | ภาพถ่ายที่ 2.2-10 ภาชนะรองรับขยะ บริเวณต่างๆ ภายใน พื้นที่ปฏิบัติงานคลัง และพื้นที่ทำทั่วยบเรือ ของโครงการ ภาพถ่ายที่ 2.2-11 โรงเก็บขยะอันตราย ภายในพื้นที่ปฏิบัติ งานคลัง เอกสารแนบที่ 11 สำเนาใบกำกับการ ขนส่งของเสียอันตราย ของโครงการ เอกสารแนบที่ 12 ใบเสร็จรับเงิน ค่าเก็บขนมูลฝอย เอกสารแนบที่ 13 หนังสือรับรองบำบัด/ กำจัดกากของเสีย อุตสาหกรรม |

ภาพถ่ายที่ 2.2-10 ภาพขณะรองรับขยะบริเวณต่างๆ ภายในพื้นที่ปฏิบัติงานคลัง และพื้นที่ทำเทียบเรือของโครงการ

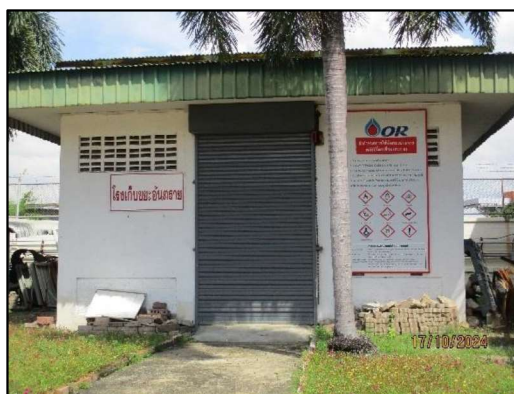
ภาพถ่ายที่ 2.2-11 โรงเก็บขยะอันตรายภายในพื้นที่ปฏิบัติงานคลัง

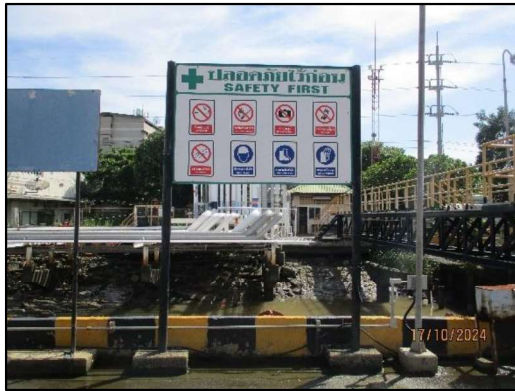
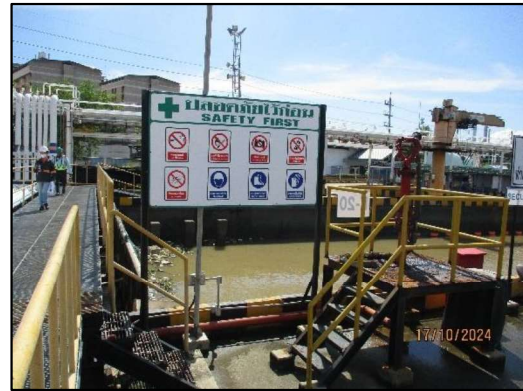
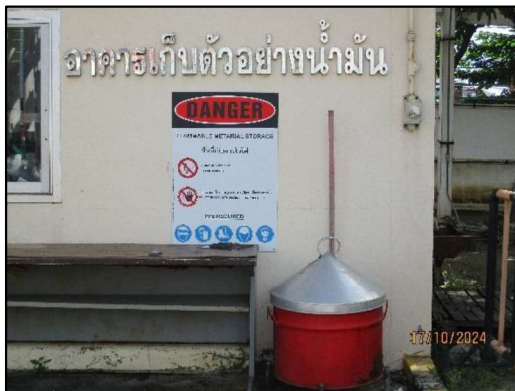
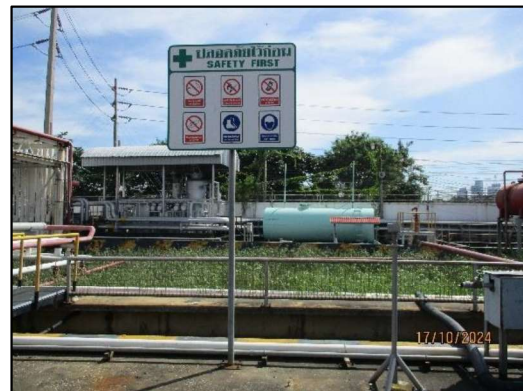
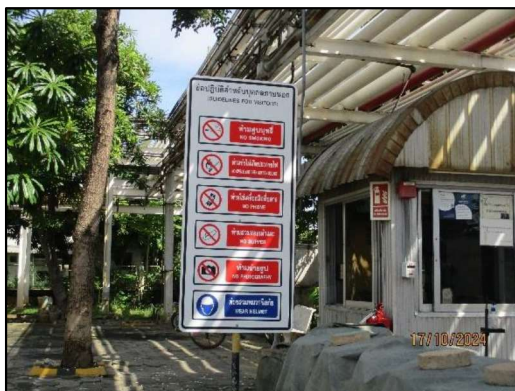
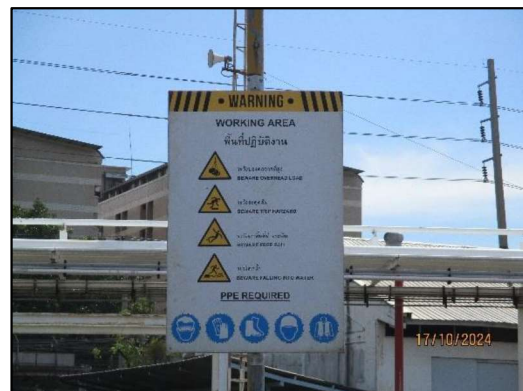
ภาพถ่ายที่ 2.2-12 ป้ายเตือนให้มีการสวมใส่อุปกรณ์ป้องกันอันตรายส่วนบุคคลต่างๆ ทั้งในพื้นที่คลังและบริเวณท่าเทียบเรือของโครงการฯ

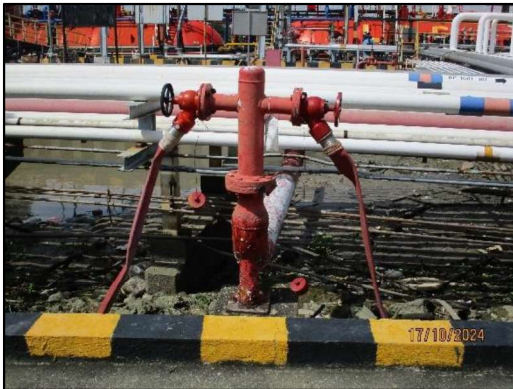
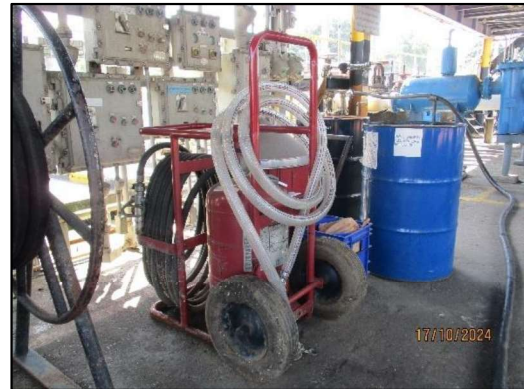
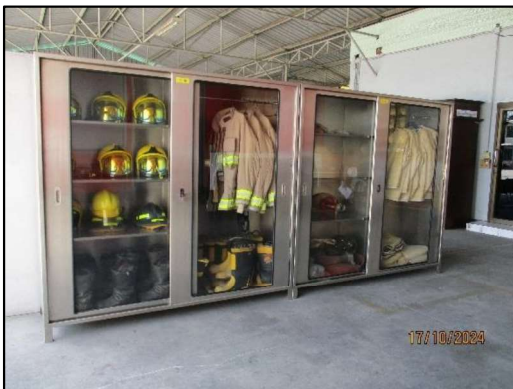
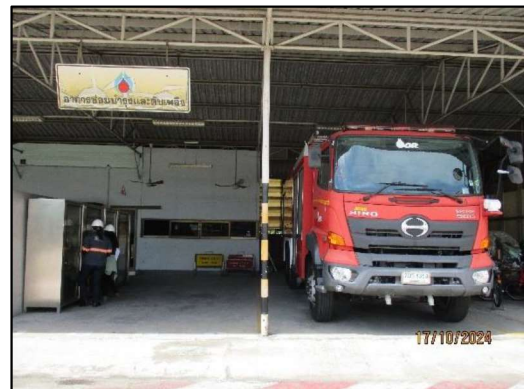
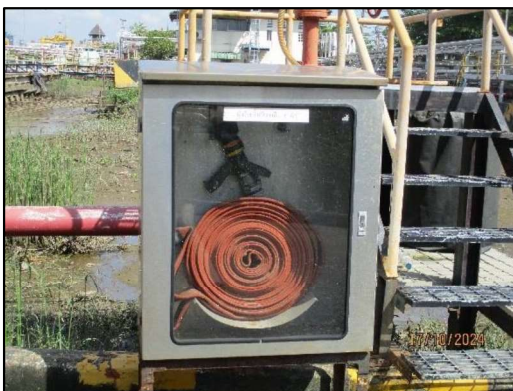
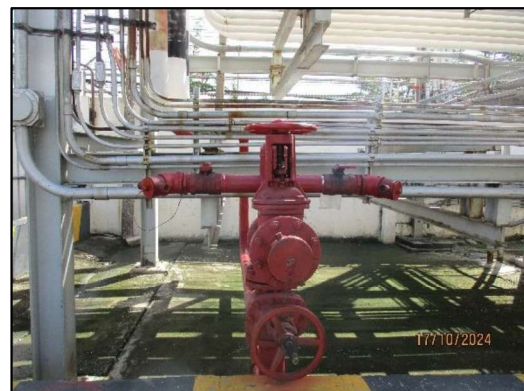
ภาพถ่ายที่ 2.2-13 การติดตั้งอุปกรณ์ระงับเหตุอัคคีภัยบริเวณต่างๆ

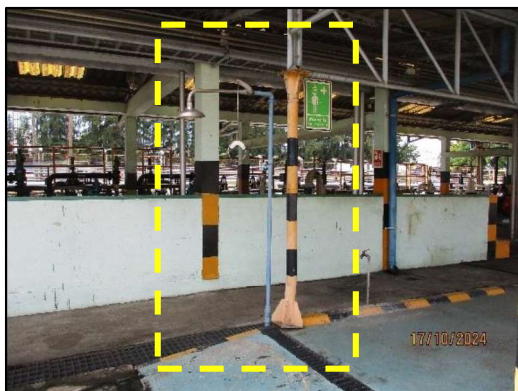
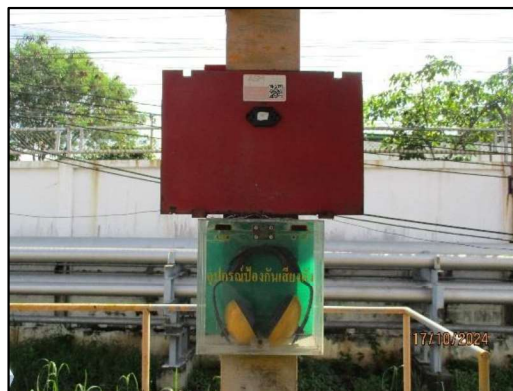
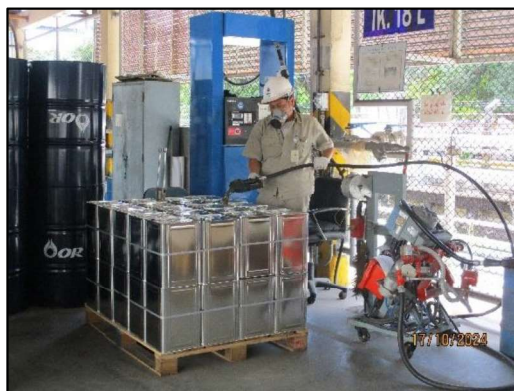
| องค์ประกอบทางสิ่งแวดล้อม | มาตรการป้องกันและแก้ไขผลกระทบ | สถานที่ | ผลการปฏิบัติตามมาตรการ | ปัญหาอุปสรรค | เอกสารอ้างอิง |
|---|---|---|--|---|--|
| 7. มาตรการด้านอาชีวอนามัยและความปลอดภัย | 7.1) จัดเตรียมเครื่องมือป้องกันอันตรายให้กับพนักงานที่ทำงานในพื้นที่เสี่ยงภัย | พื้นที่โครงการ | - โครงการฯ จัดให้มีการเตรียมอุปกรณ์ป้องกันอันตรายส่วนบุคคลให้แก่พนักงานที่ปฏิบัติงานในพื้นที่เสี่ยงภัย โดยจัดเตรียมอุปกรณ์ดังกล่าวไว้บริเวณพื้นที่เสี่ยงภัย และมีการตรวจสอบประสิทธิภาพการใช้งานอยู่เป็นประจำ รวมทั้งการตรวจสอบอุปกรณ์ช่วยระงับเหตุ เช่น ปุ่มหยุดฉุกเฉิน และที่ชำระล้างฉุกเฉิน เป็นต้น พร้อมทั้งจัดทำป้ายเตือน และป้ายระวังต่างๆ และแสดงจุดรวมพลภายในบริเวณพื้นที่ปฏิบัติงานทั้งในพื้นที่คลัง และบริเวณท่าเทียบเรือ | - ไม่พบปัญหา | ภาพถ่ายที่ 2.2-12 ป้ายเตือนให้มีการสวมใส่อุปกรณ์ ป้องกันอันตรายส่วน บุคคลต่างๆ ภาพถ่ายที่ 2.2-13 การติดตั้งอุปกรณ์ ระงับเหตุฉุกเฉิน บริเวณต่างๆ ภาพถ่ายที่ 2.2-14 การจัดเตรียม อุปกรณ์ป้องกัน อันตรายส่วนบุคคล และอุปกรณ์ระงับ เหตุฉุกเฉินต่างๆ |

ภาพถ่ายที่ 2.2-14 การจัดเตรียมอุปกรณ์ป้องกันอันตรายส่วนบุคคล และอุปกรณ์ระงับเหตุฉุกเฉินต่างๆ

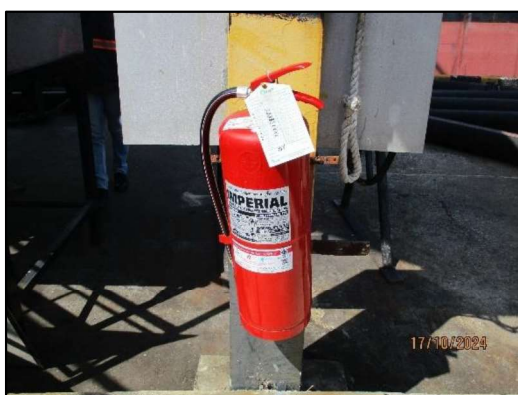
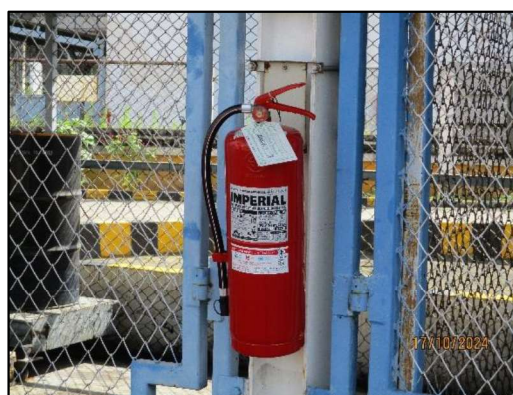
ภาพถ่ายที่ 2.2-15 ป้ายแสดงการตรวจสอบประสิทธิภาพของเครื่องดับเพลิง

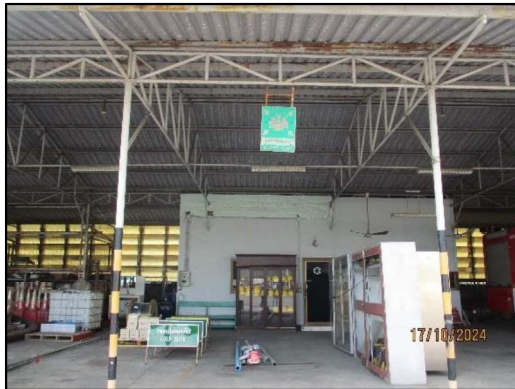
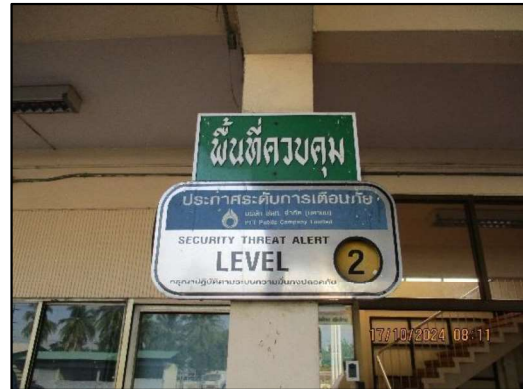
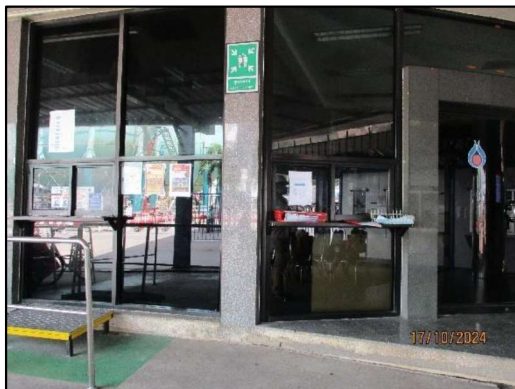
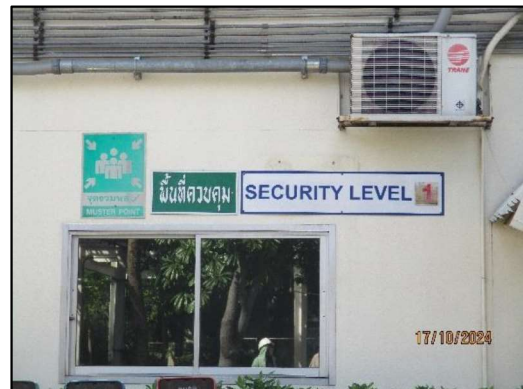
ภาพถ่ายที่ 2.2-16 ป้ายแสดงจุดรวมพลต่างๆ ทั้งในพื้นที่คลัง และบริเวณท่าเทียบเรือของโครงการฯ

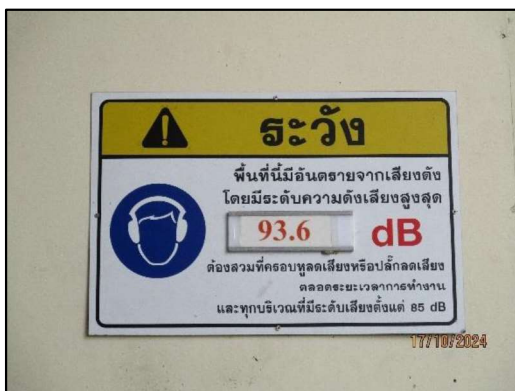
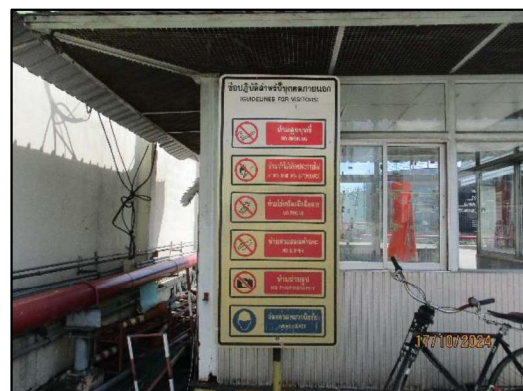
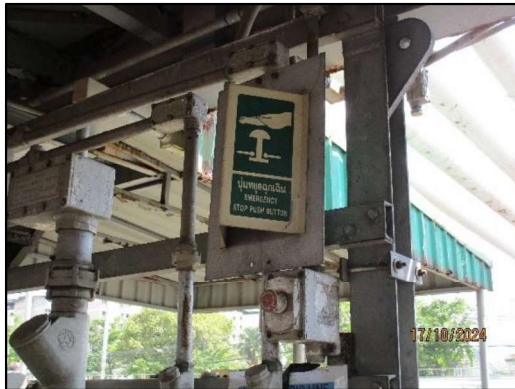
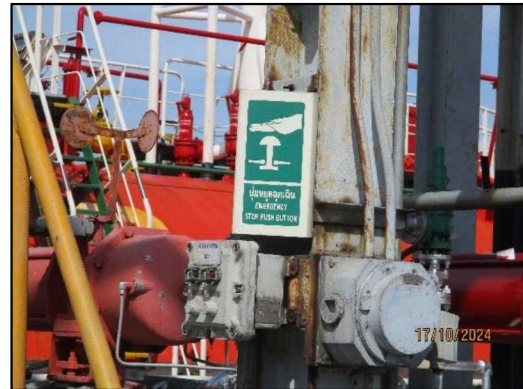
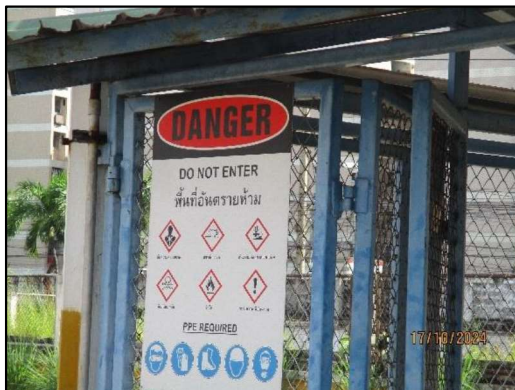
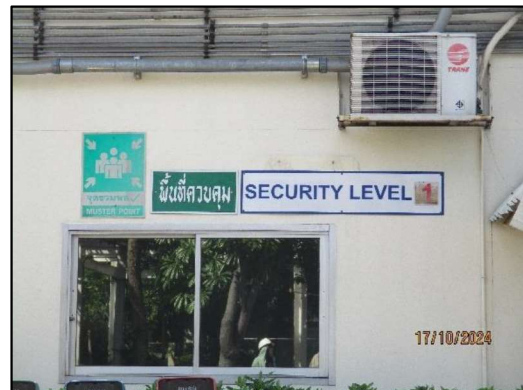
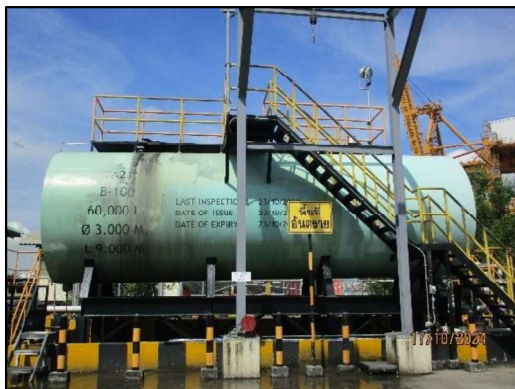
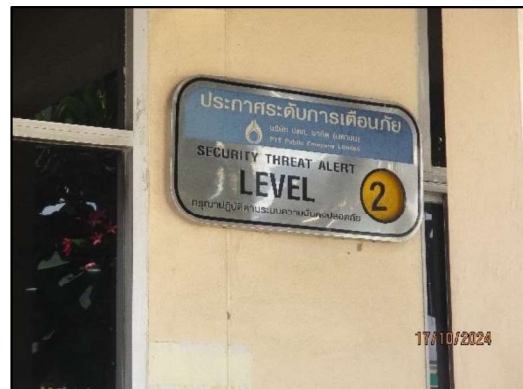
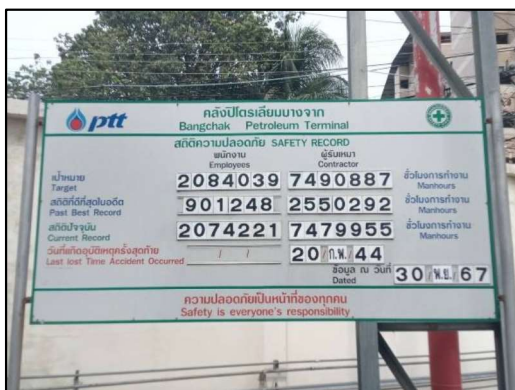
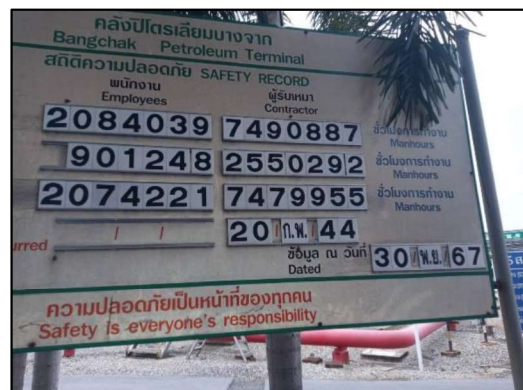
| องค์ประกอบทางสิ่งแวดล้อม | มาตรการป้องกันและแก้ไขผลกระทบ | สถานที่ | ผลการปฏิบัติตามมาตรการ | ปัญหาอุปสรรค | เอกสารอ้างอิง |
|---|--|---|--|---|---|
| | 7.4) ติดตั้งระบบการรักษาความปลอดภัย และระบบเตือนภัยในบริเวณพื้นที่เสี่ยงภัย อาทิ ถังเก็บน้ำมัน และ LPG | พื้นที่โครงการ | - มีระบบการรักษาความปลอดภัย และการติดตั้งอุปกรณ์เตือนภัยในบริเวณพื้นที่เสี่ยงภัย อุปกรณ์บรรเทาภัยเบื้องต้นในกรณีการเกิดเหตุฉุกเฉิน และจัดทำเอกสาร วิธีการแจ้งเหตุและสัญญาณแจ้งเหตุฉุกเฉิน | - ไม่พบปัญหา | เอกสารแนบที่ 18 วิธีการแจ้งเหตุและสัญญาณแจ้งเหตุฉุกเฉิน เอกสารแนบที่ 19 แผนการบำรุงรักษาเครื่องอุปกรณ์ความปลอดภัย ประจำปี ประจําปี พ.ศ. 2567 |

ภาพถ่ายที่ 2.2-17 การติดตั้งสัญญาณแจ้งเหตุฉุกเฉิน และป้ายแสดงการประกาศระดับเตือนภัยต่างๆ
บริเวณพื้นที่โครงการ
