การปฏิบัติตามมาตรการป้องกันและแก้ไขผลกระทบสิ่งแวดล้อม

ตารางที่ 3 -1 แสดงมาตรการป้องกันและแก้ไขผลกระทบสิ่งแวดล้อมและมาตรการติดตามตรวจสอบผลกระทบสิ่งแวดล้อม

โครงการ แอสคอตท์ เอ็มบาสซี สาทร ของบริษัท เอเอ็มเอช สาทร จำกัด ระยะดำเนินการ ช่วงเดือนกรกฎาคม 2567 ถึง เดือนธันวาคม 2567

รายงานผลการปฏิบัติตามมาตรการป้องกันและแก้ไขผลกระทบสิ่งแวดล้อมและมาตรการติดตามตรวจสอบคุณภาพสิ่งแวดล้อม

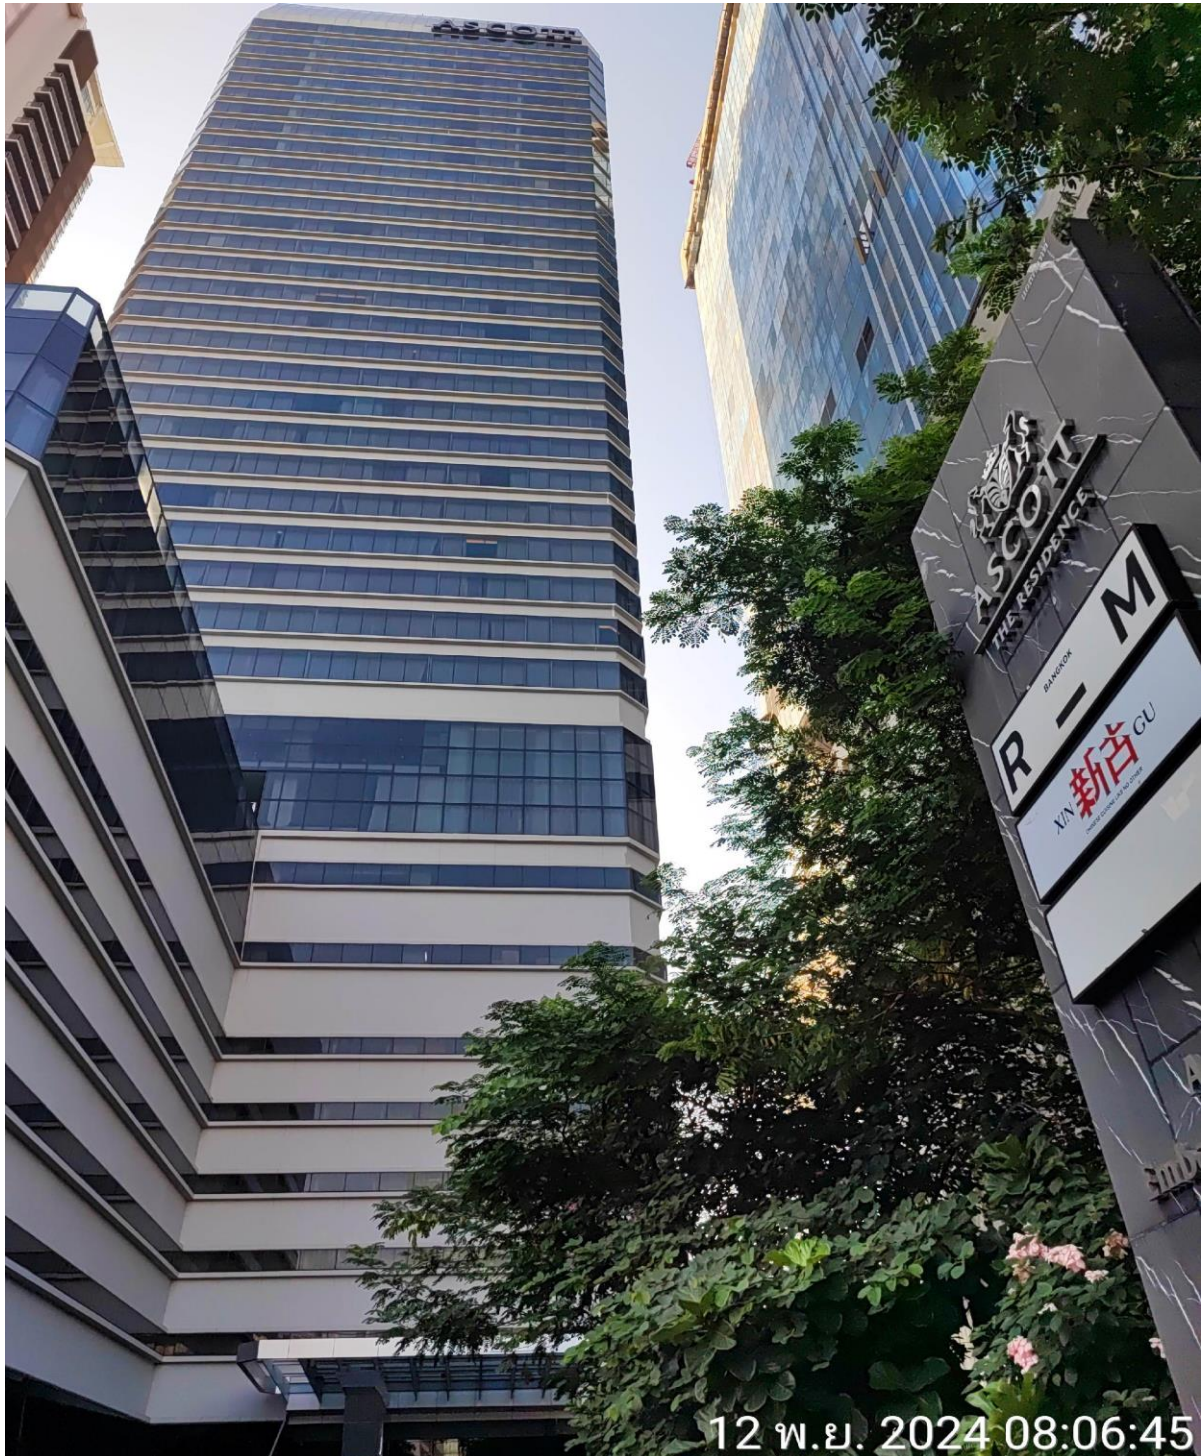
รูปที่ 1 แสดงอาคาร ณ ปัจจุบัน

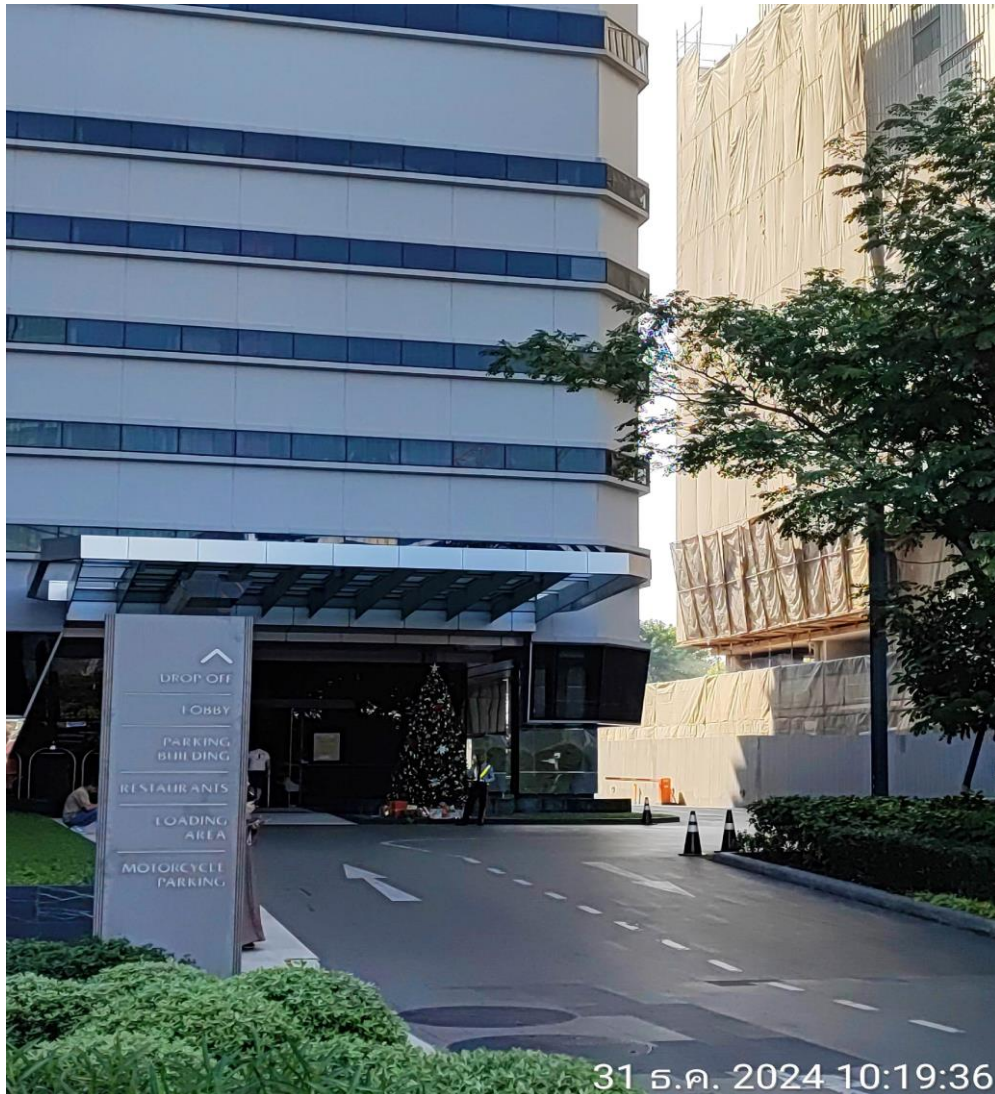
รูปที่ 2 แสดงทางเข้า-ออกโครงการ

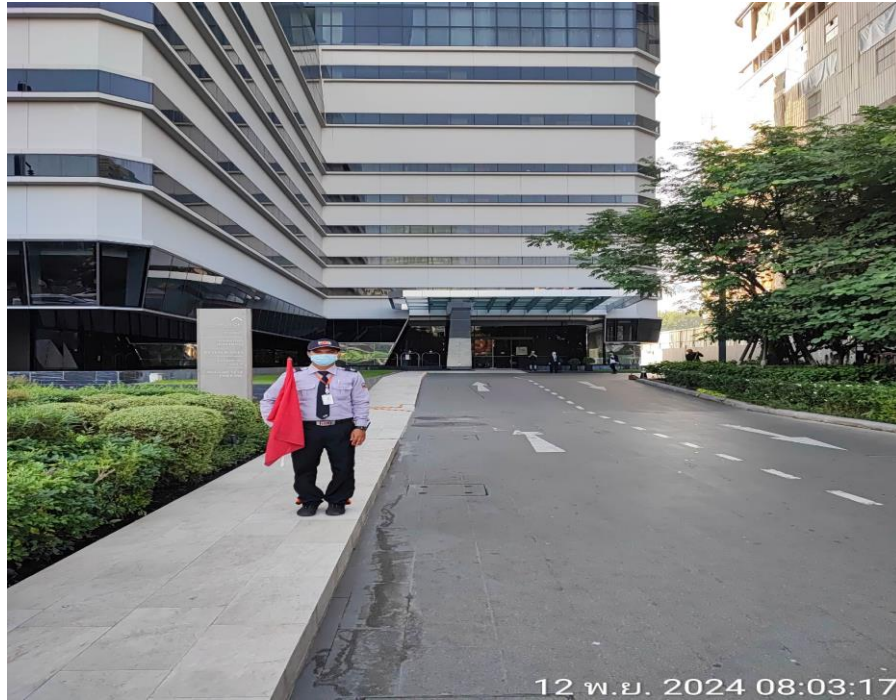
มาตรการป้องกันและแก้ไขผลกระทบสิ่งแวดล้อม	ผลการปฏิบัติตามมาตรการฯ	ปัญหา / อุปสรรค และแนวทางแก้ไข	เอกสารอ้างอิงรูปภาพหรือเอกสาร
10. การจราจร	<ul style="list-style-type: none"> -โครงการมีป้ายสัญญาณจราจรชัดเจน ทั้งบนพื้นทาง และผนัง -ห้ามมิให้มีการจอดรถบริเวณทางเข้า-ออกโครงการเพื่อให้สามารถมองเห็นรถที่เข้า-ออกโครงการได้อย่างชัดเจน -ติดตั้งป้ายชื่อโครงการที่สามารถมองเห็นได้อย่างชัดเจน และอยู่ในระยะพอสมควรทางที่จะชลอรถได้ทันเพื่อเข้าสู่โครงการ -โครงการติดตั้งป้ายเตือน “ห้ามติดเครื่องขณะจอดรถ” -โครงการมีจุดรับบัตรผ่านเข้า-ออก -โครงการจัดเจ้าหน้าที่อำนวยความสะดวก ประจำพื้นที่บริเวณที่จอดรถ

รูปที่ 3 แสดงเจ้าหน้าที่อำนวยความสะดวก ประจำพื้นที่บริเวณที่จอดรถ

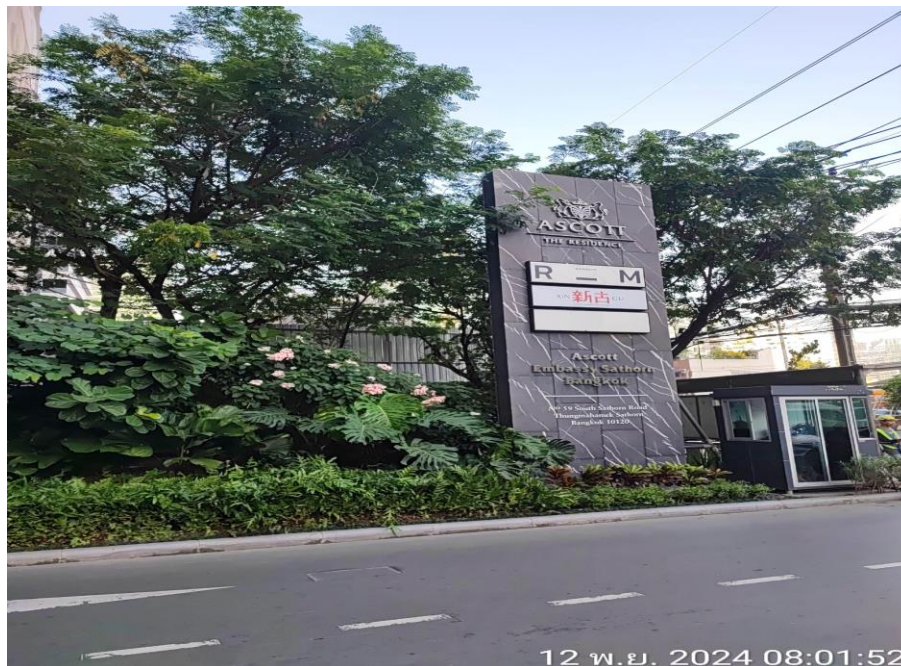
รูปที่ 4 แสดงป้ายชื่อโครงการชัดเจน

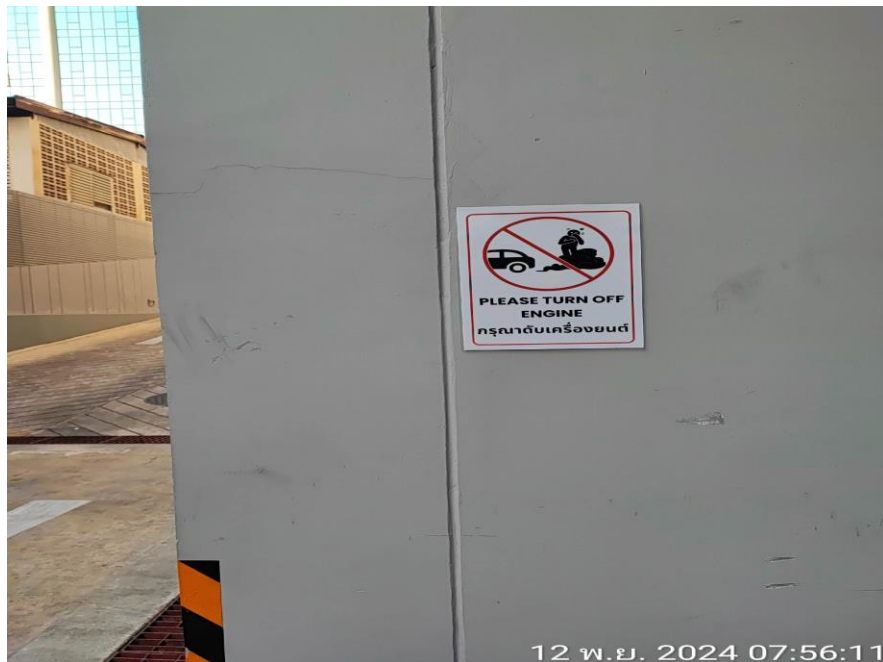
มาตรการป้องกันและแก้ไขผลกระทบสิ่งแวดล้อม	ผลการปฏิบัติตามมาตรการฯ	ปัญหา / อุปสรรค และแนวทางแก้ไข	เอกสารอ้างอิง รูปภาพหรือเอกสาร
1.สภาพภูมิประเทศ	ไม่มีมาตรการ	-	
2.คุณภาพอากาศ	-โครงการติดตั้งป้ายเตือน “ห้ามติดเครื่องขณะจอดรถ และควบคุมความเร็ว” เพื่อให้เกิดการฟุ้งกระจายของฝุ่นในผิวถนน -โครงการจัดให้มีฉีดล้างถนนเป็นครั้งคราว -โครงการจัดเจ้าหน้าที่อำนวยความสะดวกบริเวณทางเข้า-ออก -โครงการมีพื้นที่สีเขียวเพื่อความร่มรื่นชั้นล่างและชั้นดาดฟ้า		รูปที่ 1 รูปที่ 2 รูปที่ 3
3.เสียงและความสั่นสะเทือน	-โครงการควบคุมความเร็วของการใช้รถ โดยการติดป้ายจำกัดความเร็ว และสัญญาณเพื่อลดความเร็ว		รูปที่ 1
4.คุณภาพน้ำและการบำบัดน้ำเสีย น้ำเสียของโครงการวันละ ลบ.ม. -โครงการมีระบบบำบัดน้ำเสียเป็นระบบบำบัดน้ำเสียแบบตะกอนเร่งเติมอากาศแบบสมบูรณ์	-โครงการมีระบบบำบัดน้ำเสียเป็นระบบบำบัดน้ำเสียแบบตะกอนเร่งที่มีความสามารถในการรับน้ำ ลบ.ม./วัน -โครงการจัดเจ้าหน้าที่ดูแลรักษาและควบคุมระบบบำบัดให้ทำงานได้อย่างต่อเนื่อง

รูปที่ 6 ป้ายห้ามติดเครื่องยนต์ทิ้งไว้ภายในบริเวณพื้นที่จอดรถโครงการ

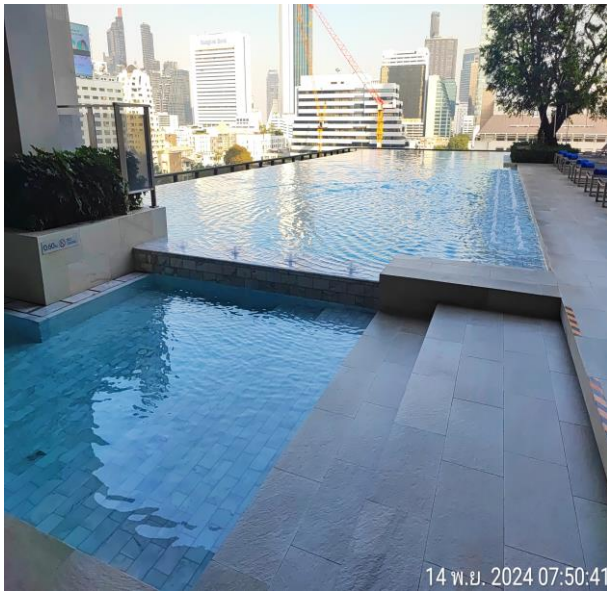
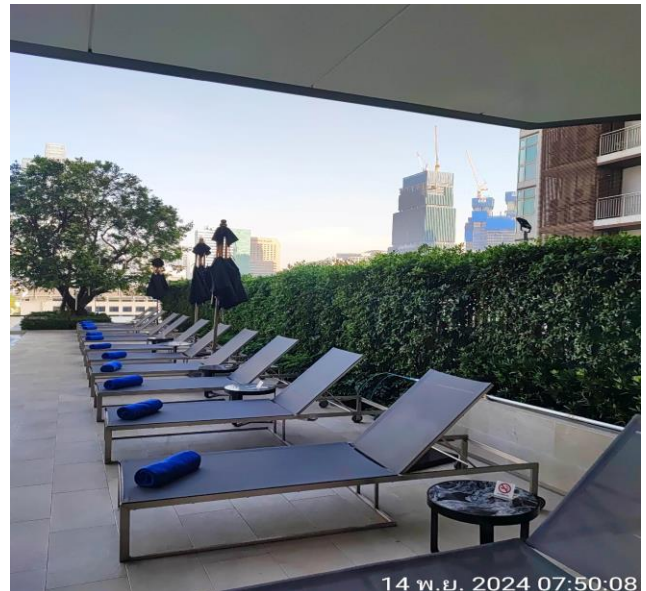
รูปที่ 10 แสดงต้นไม้ชั้นสระว่ายน้ำของโครงการ

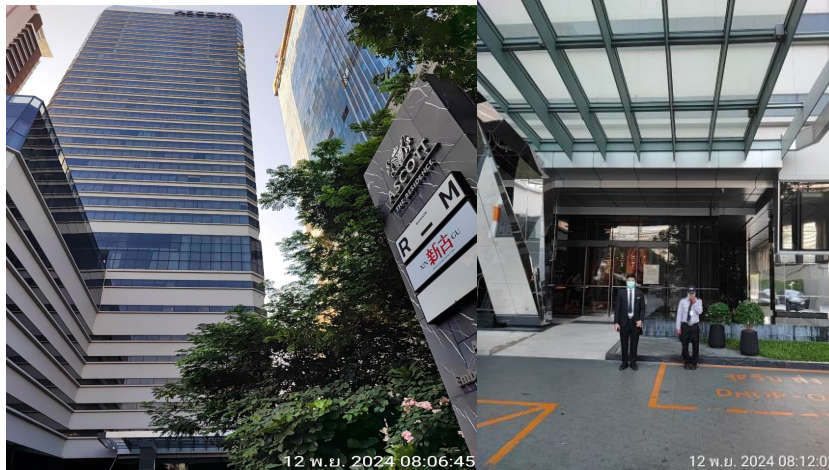
รูปที่ 10 แสดงด้านหน้าของโครงการ

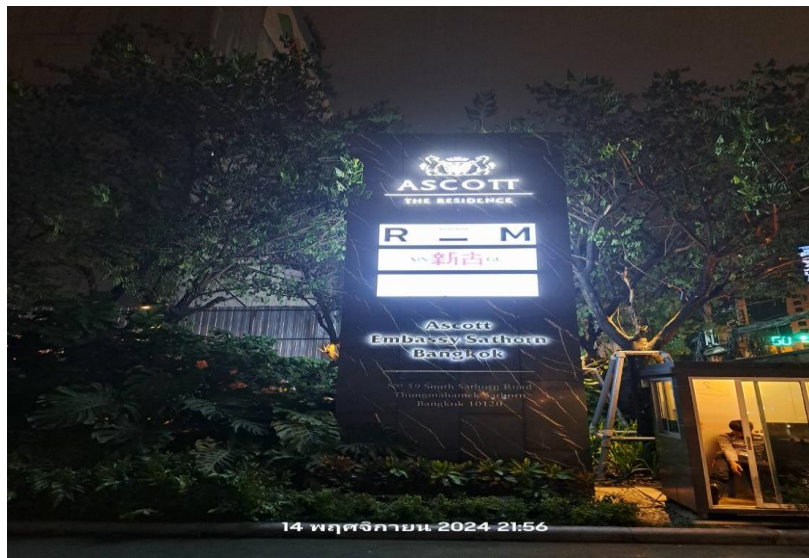
รูปที่ 12 แสดงแสงสว่าง-สวน-ป้ายโครงการ
