แบบตรวจสอบเสถียรภาพความลาดชันของหน้าเหมืองเปิด

โครงการเหมืองแร่แม่ไร่
ประทานบัตรที่ 27177/15721
ทางหินส่วนจำกัด เลขวิสุทธิ
ตำบลปากชม อำเภอปากชม จังหวัดเลย

ธันวาคม 2567

เหมือง.....เหมืองแร่แม่ไร่ต์.เลขวิสุทธิ.....สภาพอากาศ.....แจ่มใส
วันที่ตรวจสอบล่าสุด 24 กันยายน 2567 วันที่ตรวจสอบครั้งนี้ 11 ธันวาคม 2567

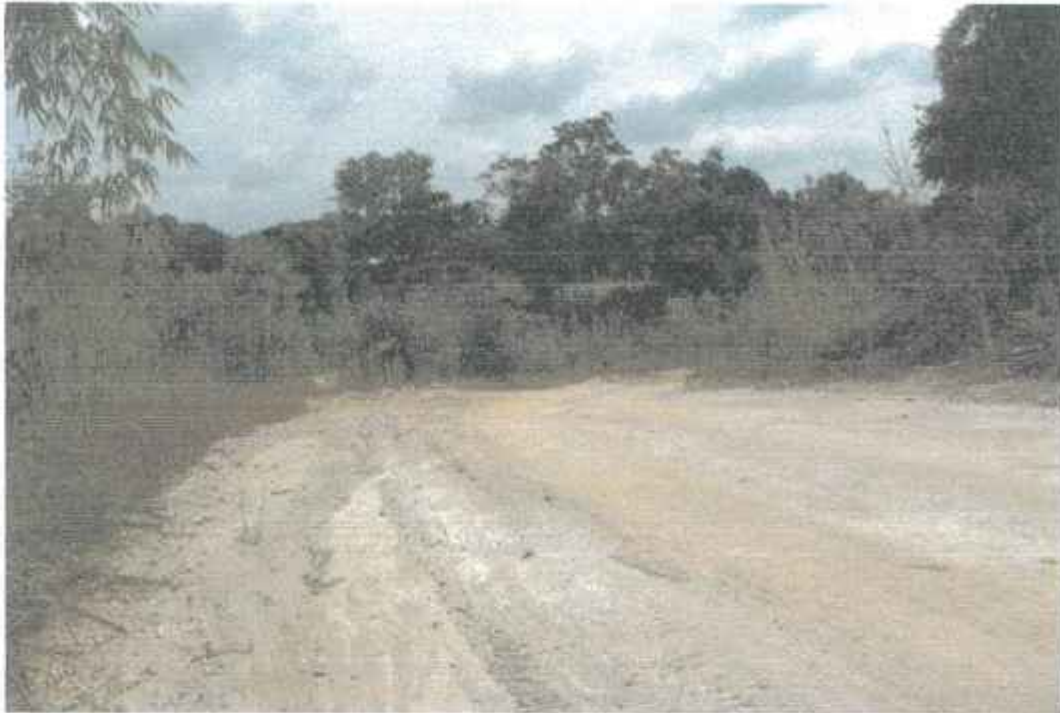
รูปที่ 1 สภาพพื้นผิวที่หลังแนวยอดของความลาดชันของบ่อเหมือง/ชั้นบันได ไม่เกิดการทรุดตัว

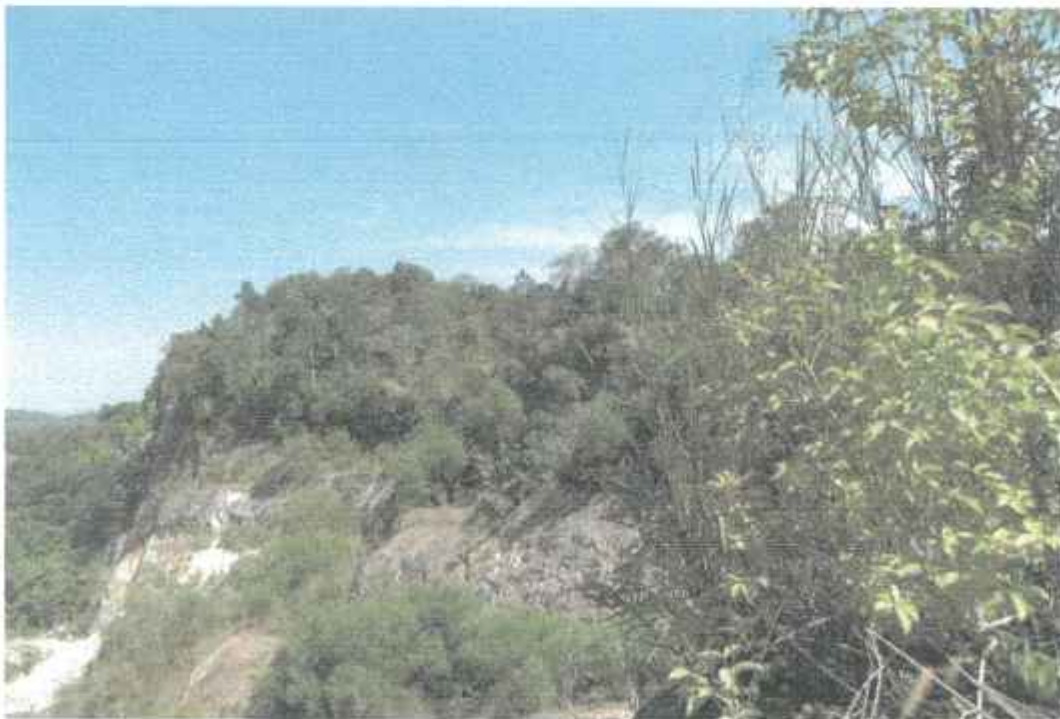
รูปที่ 2 สภาพปากบ่อ ทางทิศตะวันออกของบ่อเหมือง ดันไม้ใหญ่ปกคลุมเต็มพื้นที่

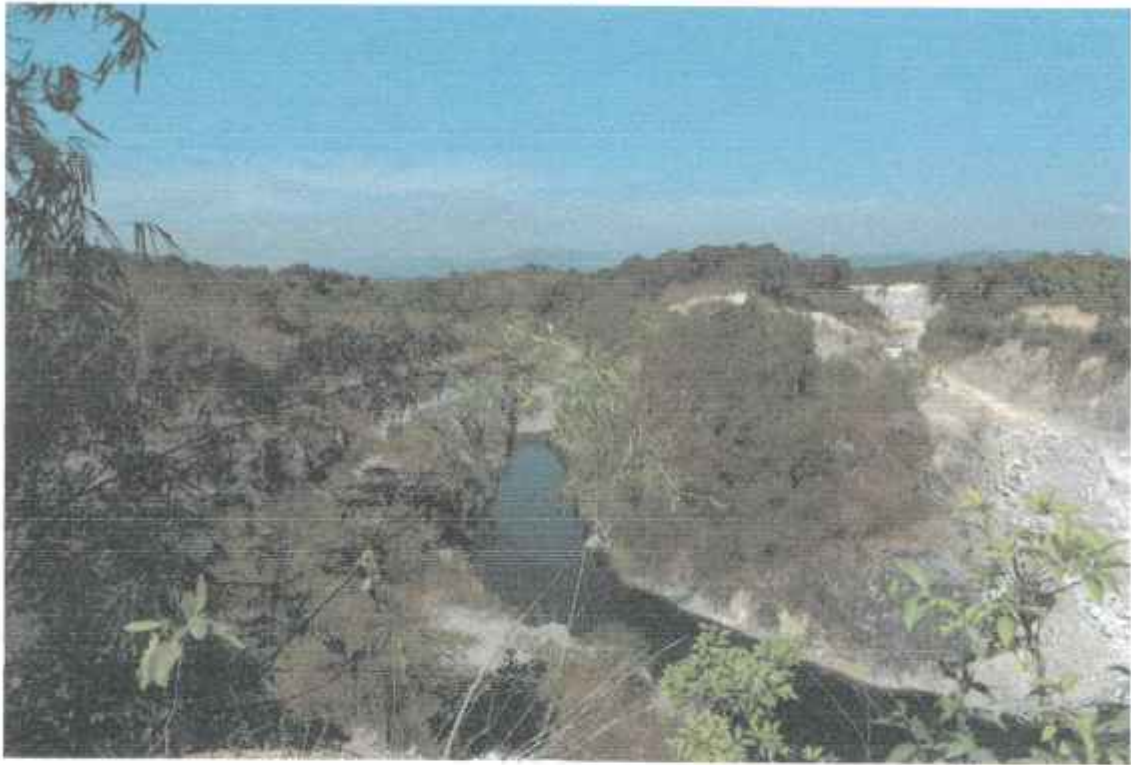
รูปที่ 3 สภาพปากบ่อ ทางทิศตะวันตกของบ่อเหมือง ต้นไม้ใหญ่ปกคลุมเต็มพื้นที่

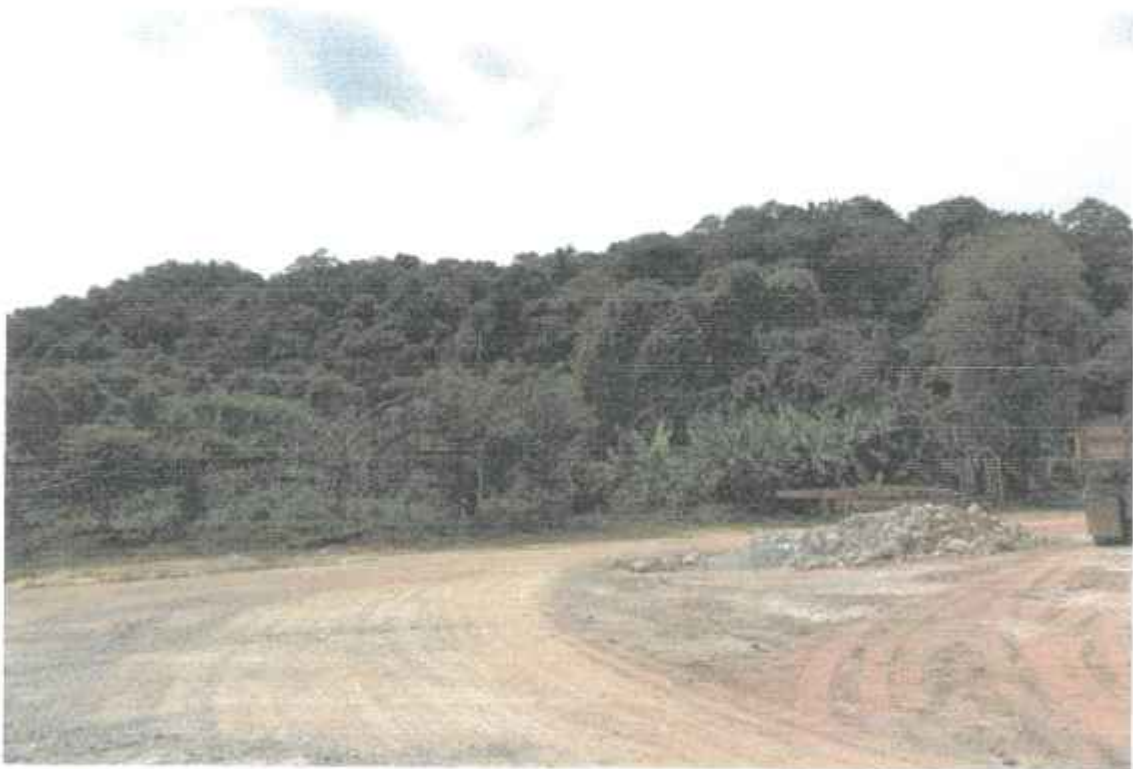
รูปที่ 4 ไม่เกิดแอ่งสะสมตัวของน้ำใหม่หลังแนวยอดของความลาดชันของบ่อเหมือง/ชั้นบันได

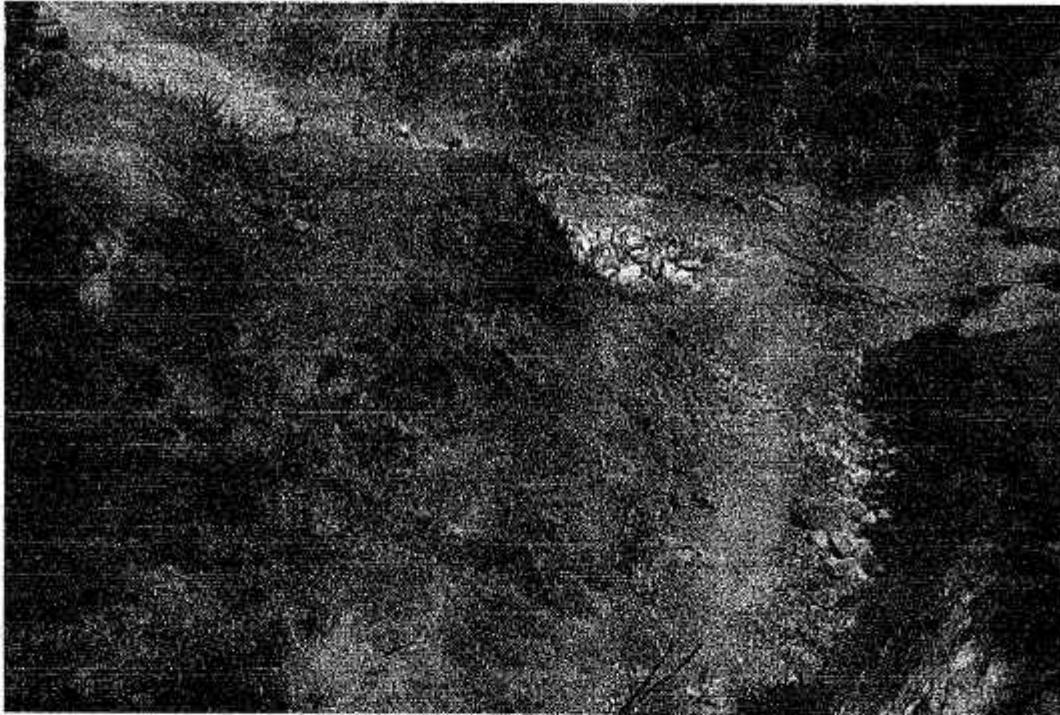
รูปที่ 5 แผงชั้นบันไดบริเวณทิศตะวันตกของบ่อเหมืองไม่เกิดการโป่งพอง

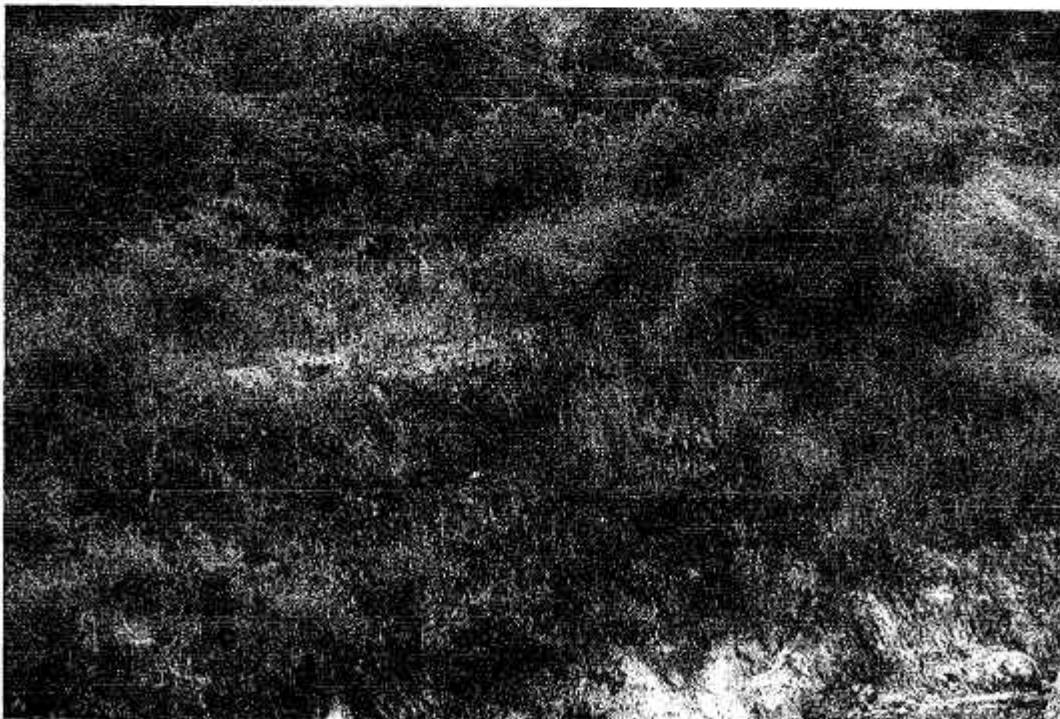
รูปที่ 6 แผงชั้นบันไดบริเวณทิศตะวันออกของบ่อเหมืองไม่เกิดการโป่งพอง ดินไม่ปกคลุมเกือบทั้งหมด

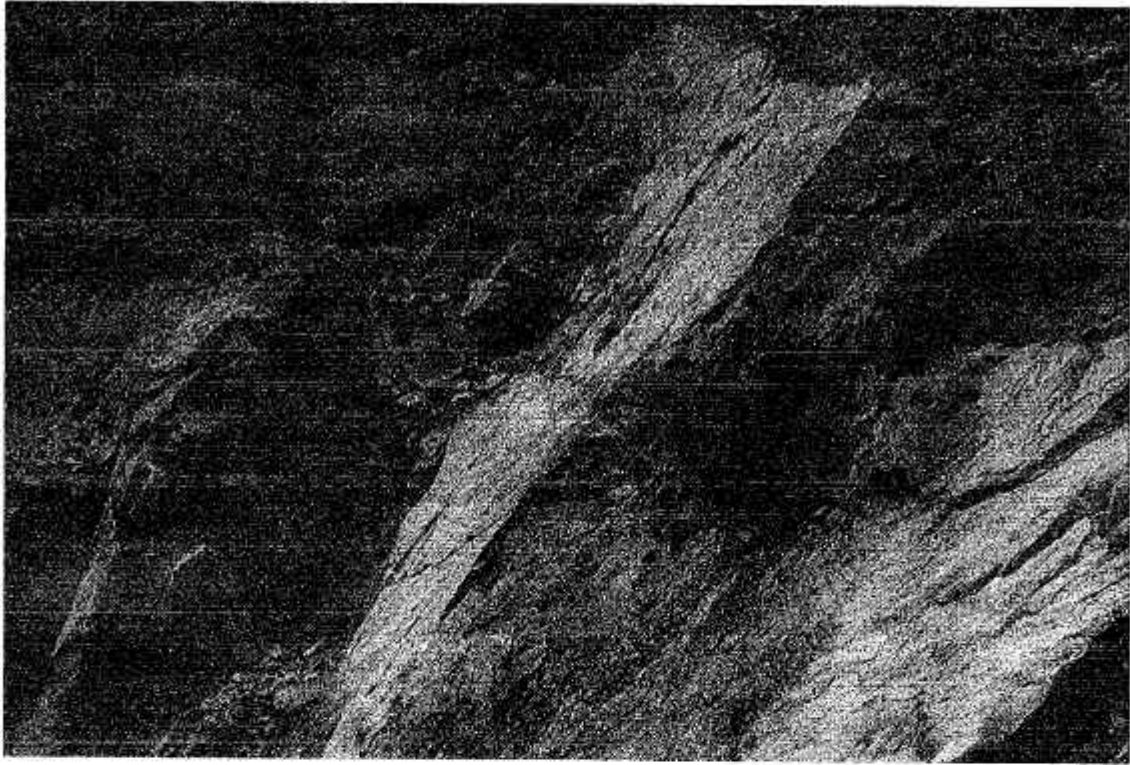
รูปที่ 7 โครงสร้างของชั้นหินไม่เอียงออกจากแนวผนังชั้นบันไดมากกว่า 10 องศา และไม่เอียงเข้าแนวผนังชั้นบันไดมากกว่า 70 องศา

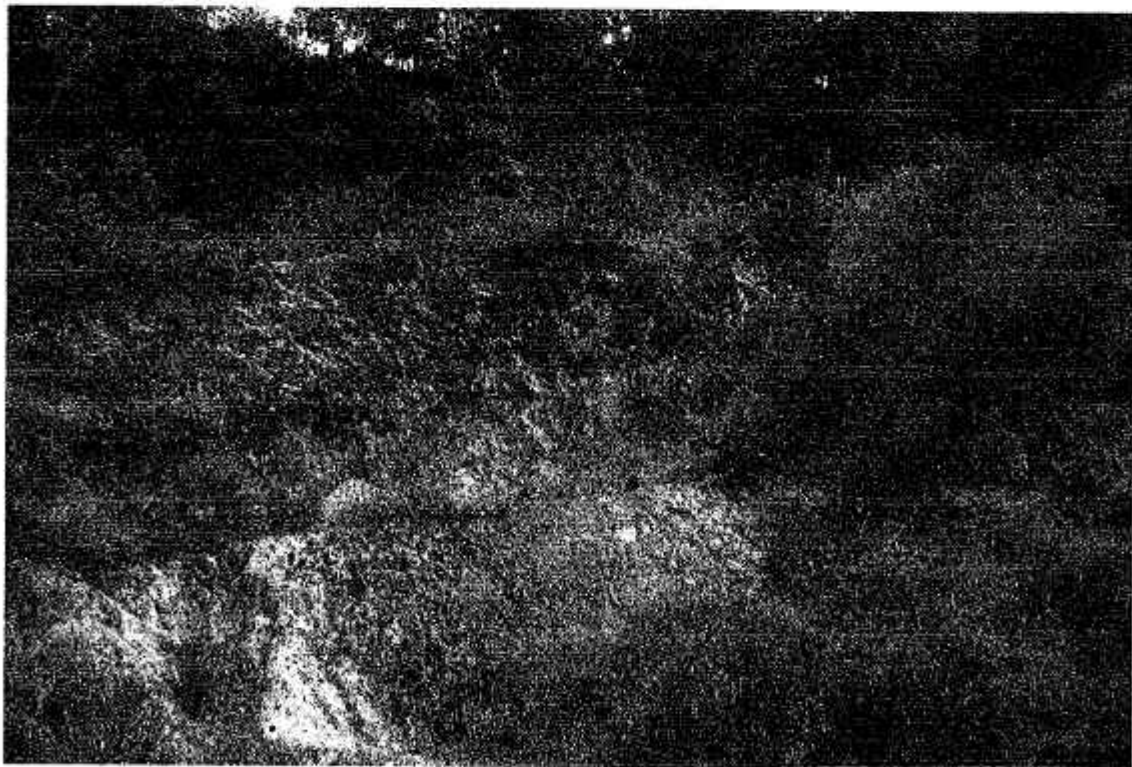
รูปที่ 8 ไม่มีหินลอยค้างบนหน้าผา ดินไม่ยึดแนวผนังชั้นบันไดเกือบทั้งหมด และไม่มีน้ำซึมออกมาจากชั้นหิน

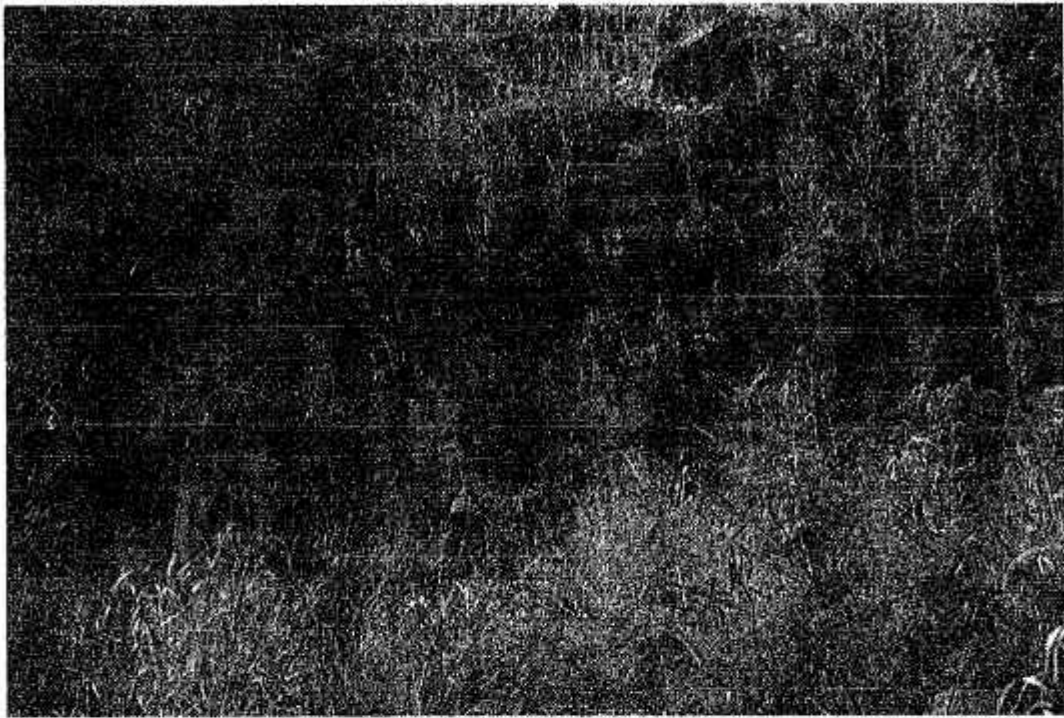
รูปที่ 9 สภาพดินผาบริเวณบ่อเหมืองด้านทิศตะวันออก ไม่มีการเคลื่อนตัวไปด้านหน้าของแนวความลาดชันรวมของบ่อเหมือง/ชั้นบันได

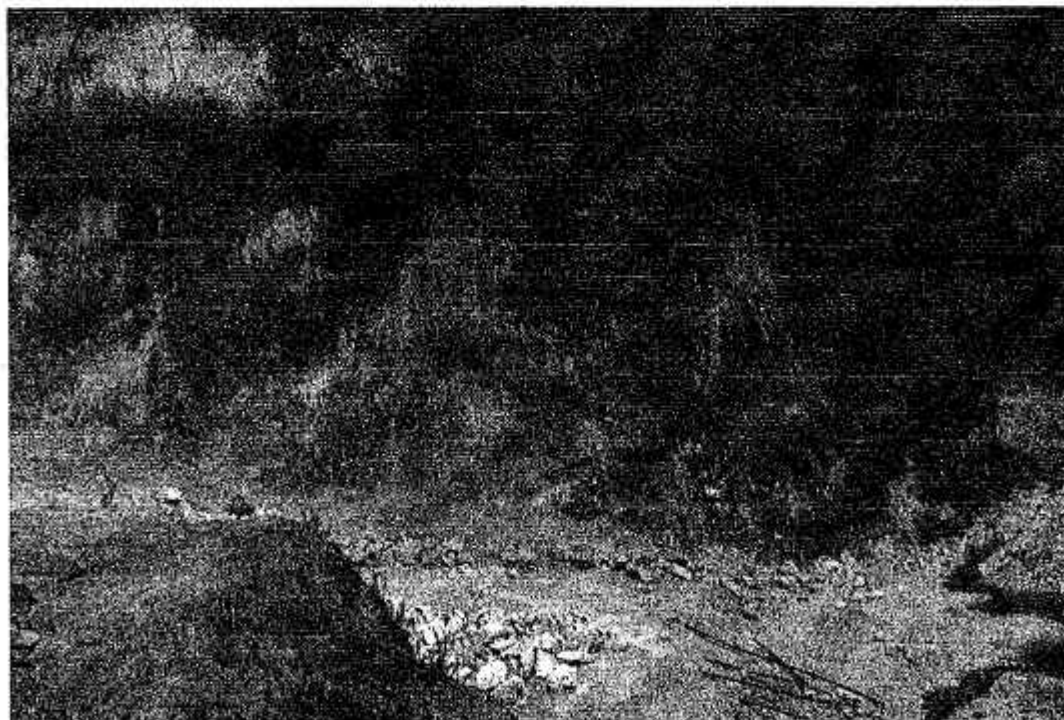
รูปที่ 10 สภาพดินผาบริเวณบ่อเหมืองด้านทิศตะวันออก ไม่มีน้ำซึม หรือเกิดแอ่งสะสมตัวของน้ำ บริเวณด้านหน้าดินของแนวความลาดชันรวมของบ่อเหมือง/ชั้นบันได

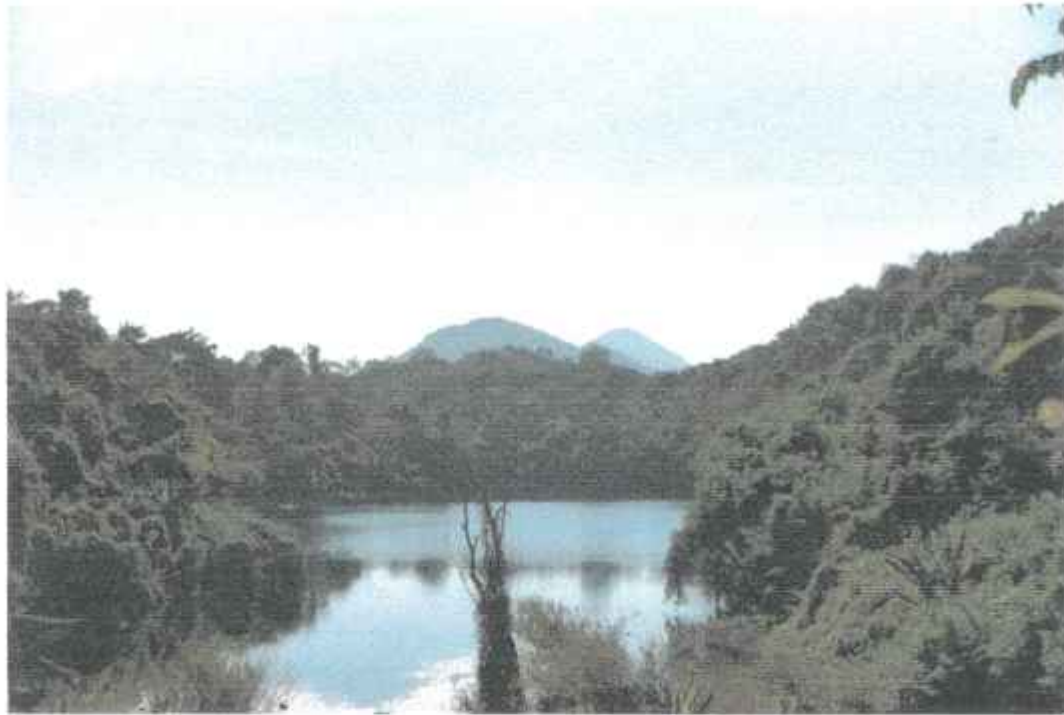
รูปที่ 11 บ่อกักเก็บน้ำ (บ่อเหมืองเก่า) อยู่ห่างจากขอบบ่อเหมืองประมาณ 220 เมตร

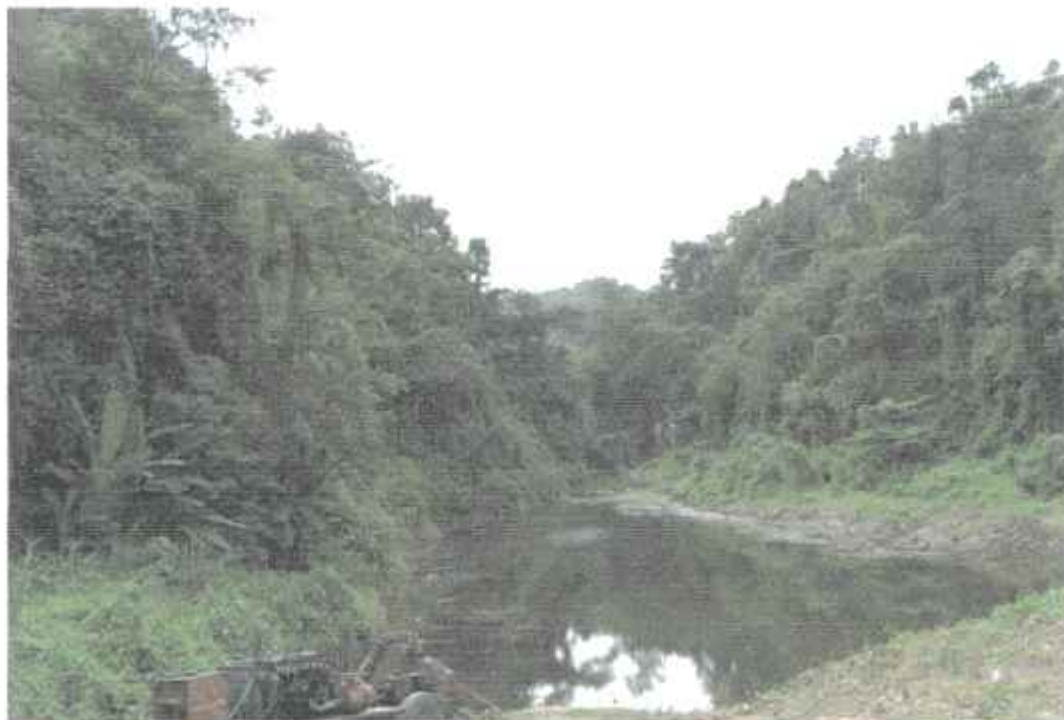
รูปที่ 12 บ่อกักเก็บน้ำ (บ่อเหมืองเก่า) บริเวณทิศตะวันออกเฉียงเหนือของประตานบัตร

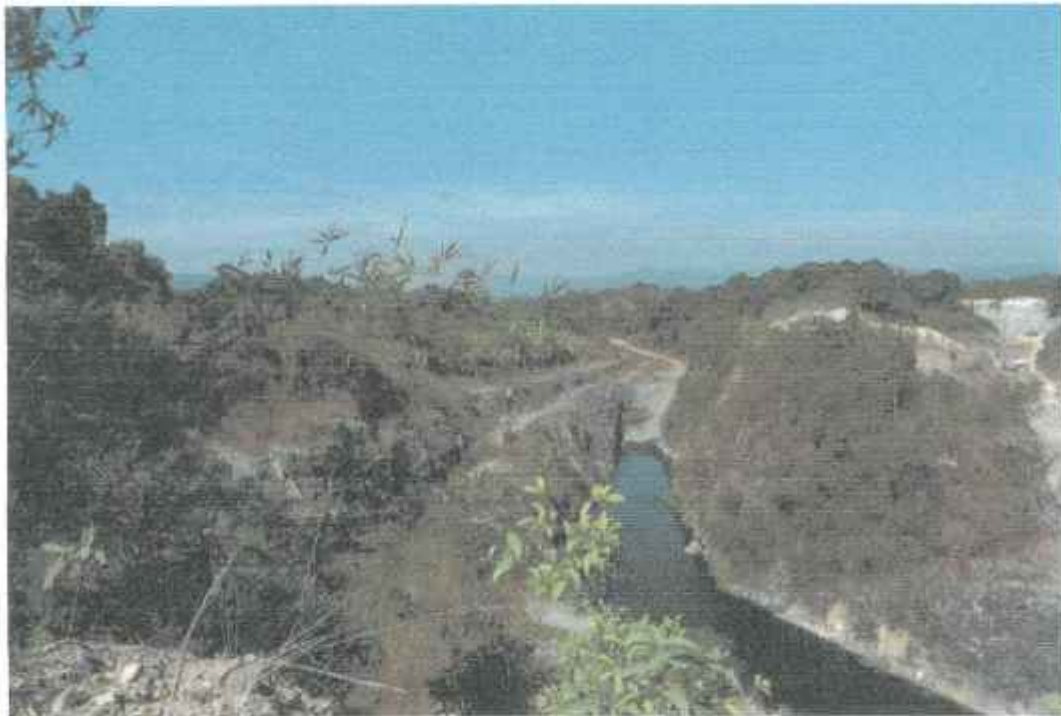
รูปที่ 13 น้ำทิ้งบริเวณทิศตะวันตกภายในบ่อเหมือง รอการสูบออกไป

ลักษณะหน้างาน การขุดชน/กองวัสดุ/สถานที่กักเก็บน้ำ	สิ่งที่สังเกตได้		รายละเอียดและตำแหน่ง
ชั้นบันไดและเส้นทางลำเลียง	ใช่	ไม่ใช่	รายละเอียด
<ul style="list-style-type: none"> ■ ชั้นบันไดและเส้นทางลำเลียงมีเสถียรภาพและไม่มีสัญญาณบ่งบอกการพังทลาย ไข่หรือไม่ ■ มีการเปลี่ยนแปลงทางธรณีวิทยาหรือความลาดชันที่อาจส่งผลต่อเสถียรภาพหรือไม่ ■ เส้นทางลำเลียงมีความกว้างเพียงพอและความลาดชันปลอดภัยหรือไม่ ■ เส้นทางลำเลียงมีร่องน้ำหรือเป็นหลุมเป็นบ่อมากเกินไปหรือไม่ ■ มีคันกันตกขอบเพียงพอหรือไม่ ■ การขุดชนเป็นไปตามกระบวนการที่ได้รับอนุญาตหรือไม่ ■ ขนาดพื้นที่ขุดลึกเพียงพอต่อการทำงานหรือไม่ 	/		รายละเอียดรูปที่ 16 - 17
ความคิดเห็น	ต้องดำเนินการ		
ความปลอดภัยและความมีเสถียรภาพของการขุดชน/กองวัสดุ			
<p>คำแนะนำสำหรับการดำเนินการในทันที</p> <p>ลงชื่อ <u>ทอธ อุษะมณี</u> (นายถาวร อุษะมณี) วันที่ <u>26 ธันวาคม 2567</u></p> <p>คำแนะนำที่เห็นด้วยหรือแตกต่างกัน ให้รีบดำเนินการสูบน้ำภายในบ่อให้แห้ง</p> <p>ลงชื่อ <u>ทอธ</u> (นายพงษ์ชัย น้าประสพสุข) วันที่ <u>26 ธันวาคม 2567</u></p>

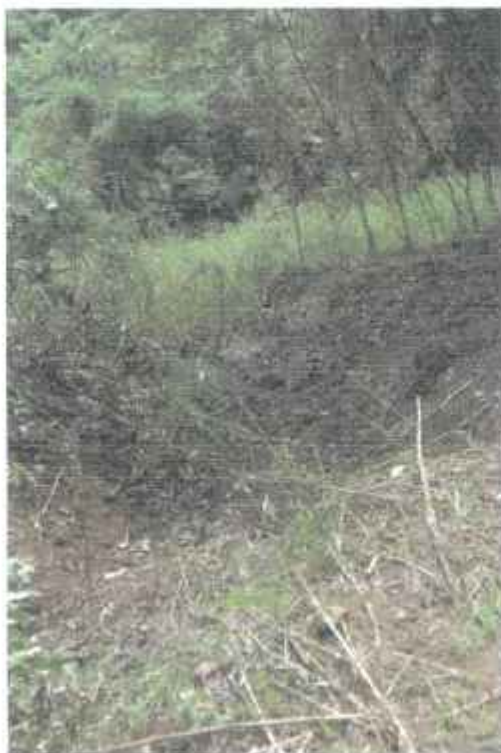
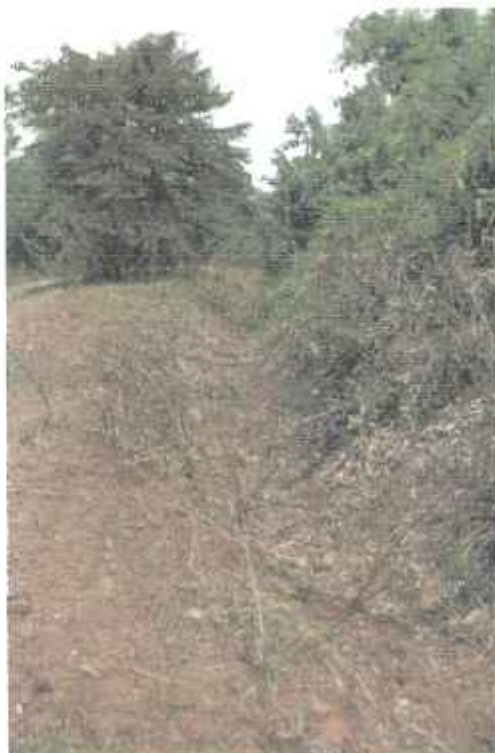
รูปที่ 14 - 15 ค้นดิน และคุระบายน้ำบริเวณหลุมประทานบัตรที่ 5 - 6

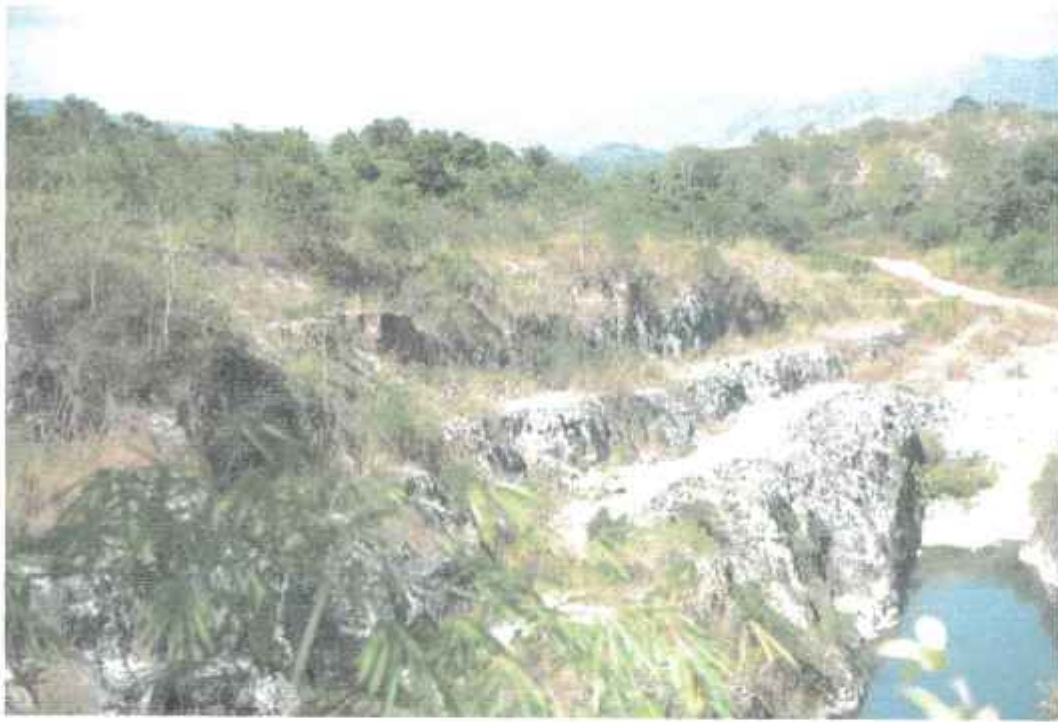
รูปที่ 16 เส้นทางลำเลียงมีความกว้าง และลาดชัน ที่ปลอดภัย รวมถึงเสถียรภาพของผนังบ่อ

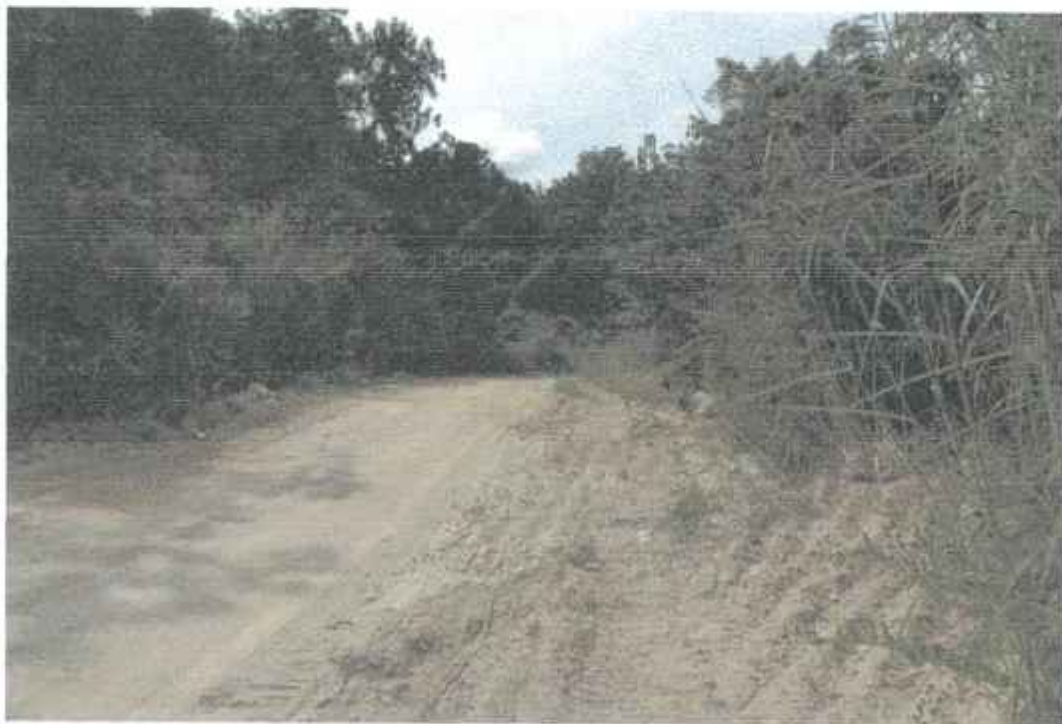
รูปที่ 17 เส้นทางลำเลียงบริเวณปากบ่อ ไม่มีพุ่มบ่อ จนเป็นอันตรายหรืออุปสรรคกับการขนส่ง
