ผลการปฏิบัติ

ตามมาตรการป้องกันและแก้ไขผลกระทบสิ่งแวดล้อม

**ตารางที่ 2-1 สรุปมาตรการป้องกันและลดผลกระทบสิ่งแวดล้อม ระยะดำเนินการ โครงการทำเทียบเรือยางมะตอย ของบริษัท ทิปปโก้ แอสฟัลท์ จำกัด (มหาชน)  
ระหว่างเดือนกรกฎาคม-ธันวาคม พ.ศ. 2567**

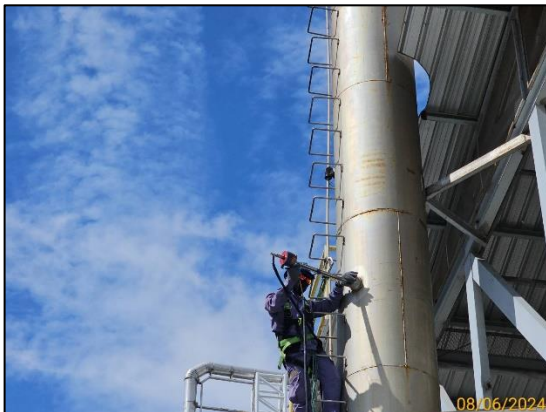
ผลกระทบสิ่งแวดล้อม	มาตรการป้องกันและลดผลกระทบสิ่งแวดล้อม	รายละเอียดการปฏิบัติตามมาตรการ	ปัญหา อุปสรรค การแก้ไข	เอกสารอ้างอิง
1.คุณภาพอากาศ	1. เลือกใช้เชื้อเพลิงที่มีแนวโน้มที่จะมีสารมลพิษทางอากาศต่ำ คือ น้ำมันดีเซลที่มีองค์ประกอบของกำมะถันเพียง 0.5 % เป็นเชื้อเพลิงแทนน้ำมันเตา	โครงการฯ ได้เลือกใช้เชื้อเพลิงที่มีแนวโน้มที่จะมีสารมลพิษทางอากาศต่ำ โดยเลือกใช้ใช้น้ำมันดีเซล B7 แทนน้ำมันเตา ซึ่งมีกำมะถันเป็นองค์ประกอบน้อยกว่า 0.5% ทั้งนี้ โครงการยังมีการดำเนินการติดตามตรวจสอบคุณภาพอากาศ บริเวณพื้นที่โครงการและบริเวณทิศใต้ของโครงการด้วยความถี่ 2 ครั้ง/ปี โดยผลการติดตามตรวจสอบคุณภาพอากาศ ระหว่างเดือนกรกฎาคม-ธันวาคม พ.ศ. 2567 พบว่าทุกดัชนีมีค่าเป็นไปตามมาตรฐานฯ กำหนด นอกจากนี้โครงการได้ทำการตรวจวัดมลพิษจากปล่องระบายมลพิษ ครั้งล่าสุดในเดือนพฤษภาคม พ.ศ. 2567 พบว่าปริมาณมลพิษจากปล่องระบายอยู่ในระดับต่ำกว่ามาตรฐานฯ	-	รูปที่ 2-1และ รูปที่ 2-2 ภาคผนวก ค-1 และ ภาคผนวก ค-2

รูปที่ 2-1 การติดตามตรวจสอบ  
คุณภาพอากาศจากปล่อง Hot Oil Boiler

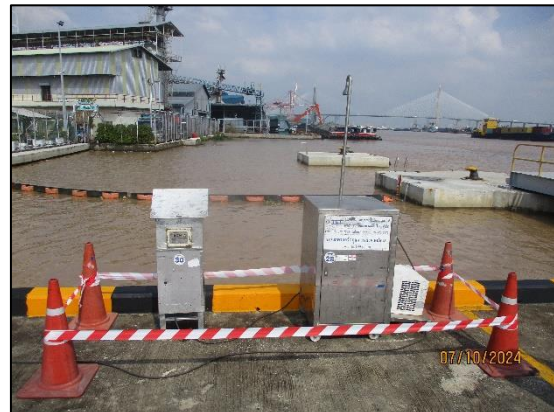
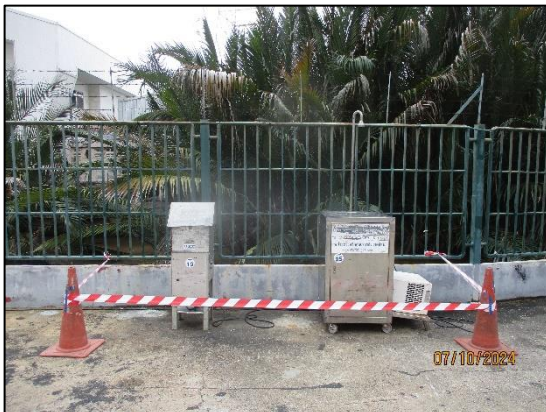
รูปที่ 2-2 การติดตามตรวจสอบคุณภาพอากาศ

รูปที่ 2-2 (ต่อ) การติดตามตรวจสอบ  
คุณภาพอากาศ

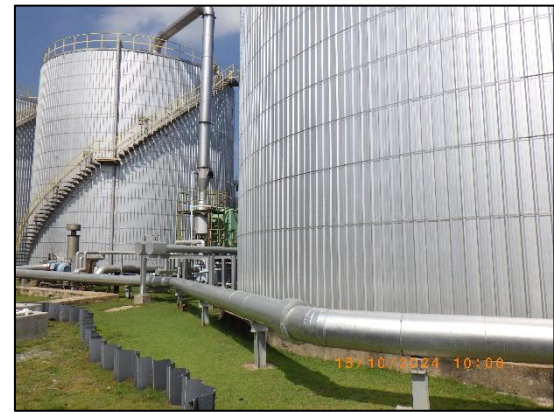
ผลกระทบสิ่งแวดล้อม	มาตรการป้องกันและลดผลกระทบสิ่งแวดล้อม	รายละเอียดการปฏิบัติตามมาตรการ	ปัญหา อุปสรรค การแก้ไข	เอกสารอ้างอิง
2. คุณภาพน้ำ	1. หมั่นให้คนงานดูแลตรวจสอบ ระบบท่อลำเลียงขนส่ง ตลอดแนวตั้งแต่บริเวณจุดสูบบนเรือขนส่งจนถึงเก็บ ยางมะตอยและวาล์วปิด-เปิดทุกครั้งที่มีการขนถ่าย ถ้ามีการชำรุดบกพร่องต้องหยุดการลำเลียงขนส่งแล้ว รีบดำเนินการแก้ไขและซ่อมแซมทันที	โครงการฯ ได้ปฏิบัติตามมาตรการที่กำหนด โดยจัดให้มีการดูแล ตรวจสอบระบบลำเลียงขนส่งอย่างสม่ำเสมอ ซึ่งระบบท่อลำเลียง ทั้งหมดจะถูกหุ้มด้วยฉนวนกันความร้อนและใช้ระบบให้ความร้อน จาก Thermal Fluid Heater ในการลำเลียงขนส่งไปยังถังเก็บ ยางมะตอย และยังได้กำหนดวิธีปฏิบัติในการเปิด-ปิดเครื่อง Hot Oil โดยให้พนักงานปฏิบัติตามอย่างเคร่งครัด	-	รูปที่ 2-3 ภาคผนวก ค-3 ถึง ภาคผนวก ค-5

รูปที่ 2-3 การหุ้มระบบท่อด้วยฉนวนกันความร้อน

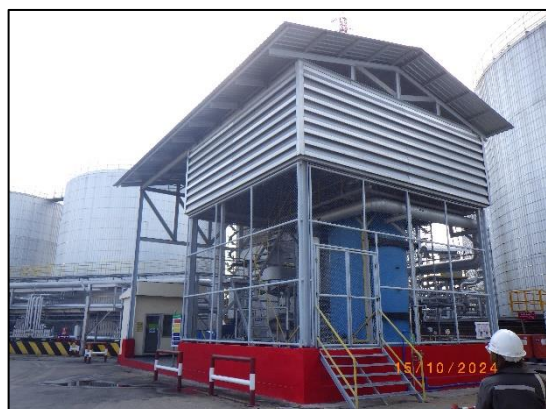
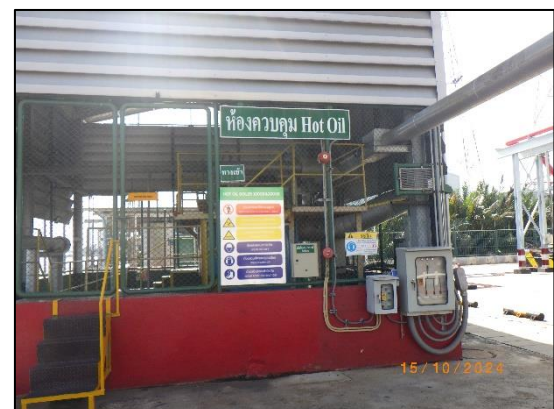
2. เลือกใช้ Thermal Fluid Heater ที่มีประสิทธิภาพการเผาไหม้สูง มีระบบการควบคุมตนเองอัตโนมัติ โดยมีการจัดให้อัตราส่วนอากาศเป็นเชื้อเพลิงให้อยู่ในระดับที่จะทำให้เกิดปฏิกิริยาที่สมบูรณ์ เพื่อลดมลพิษอากาศ และสามารถลดปัญหาอันตรายเรื่องการระเบิดของหม้อไอน้ำ เนื่องจากการอุดตันของระบบการให้ความร้อนในหม้อไอน้ำ	โครงการฯ ได้ใช้ Thermal Fluid Heater จำนวน 3 ชุด โดยแบ่งเป็นชุดหลัก 2 ชุด และ ชุดสำรอง 1 ชุด เป็นระบบให้ความร้อนซึ่งมีประสิทธิภาพการเผาไหม้สูง ทั้งนี้ ยังจัดให้มีการบำรุงรักษาเครื่องจักรและอุปกรณ์อย่างสม่ำเสมอ เพื่อประสิทธิภาพการทำงาน of เครื่องจักรและช่วยในการลดมลพิษทางอากาศ	-	รูปที่ 2-4 ภาคผนวก ค-3 ถึง ภาคผนวก ค-6 และ ภาคผนวก ค-8

รูปที่ 2-4 ห้องควบคุม Hot Oil (Thermal Fluid Heater)

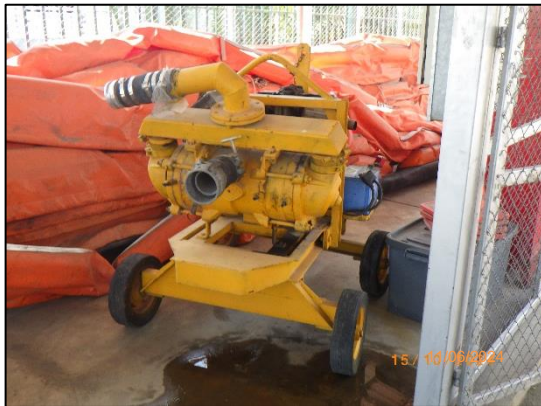
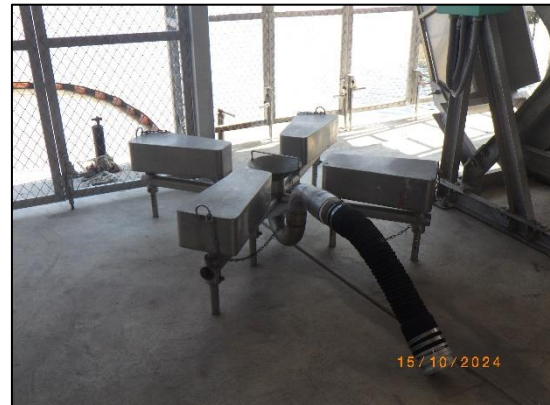
2. จัดเตรียมเครื่องมือหรืออุปกรณ์สำหรับเก็บกักน้ำ ก่อนน้ำมัน คราบน้ำมันที่อาจปนเปื้อนลงสู่แม่น้ำในกรณี เกิดอุบัติเหตุฉุกเฉิน เพื่อป้องกันไม่ให้น้ำมันหรือคราบน้ำมัน แพร่กระจายหรือตกลงสู่หน้าดินบริเวณดังกล่าว โดยจัดหา ทุ่นกักน้ำมัน (Boom) ที่มีขนาดและความยาวเหมาะสม กับเรือขนาดใหญ่ที่เข้าเทียบท่า	โครงการฯ ได้จัดให้มีทุ่นกักน้ำมัน (Boom) และ Oil Skimmer เตรียมไว้สำหรับกรณีเกิดเหตุฉุกเฉิน ในบริเวณท่าเรือ เพื่อป้องกัน ไม่ให้น้ำมันแพร่กระจายในบริเวณนั้น	-	รูปที่ 2-5 ถึงรูปที่ 2-7

รูปที่ 2-5 Oil Skimmer

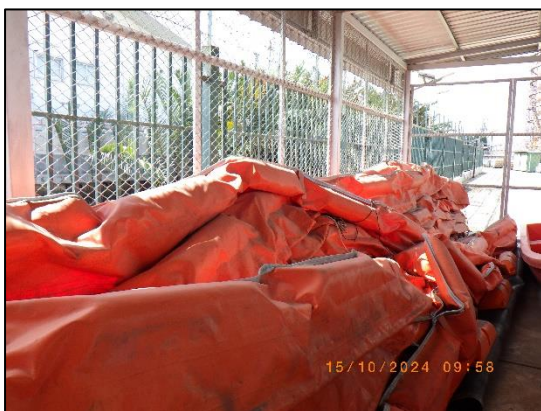
รูปที่ 2-6 อุปกรณ์ทวนักน้ำมัน (Boom)

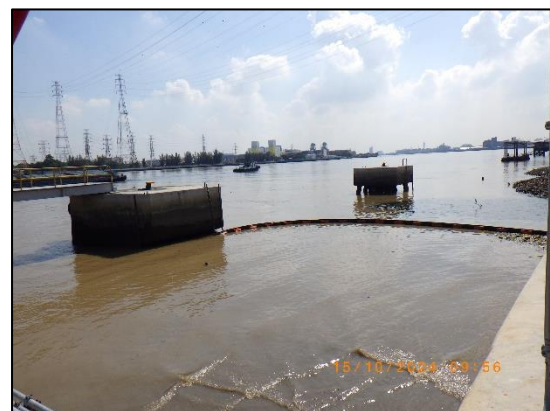
รูปที่ 2-7 การใช้อุปกรณ์ทวนักน้ำมัน (Boom)  
เพื่อป้องกันการแพร่กระจาย

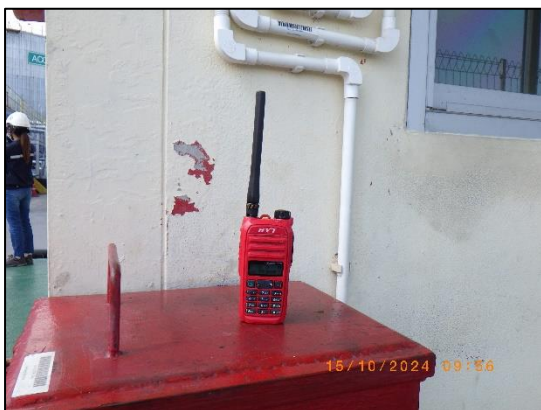
3. กำชับเจ้าหน้าที่ของเรือบรรทุกทุกลำที่เข้าเทียบท่า เพื่อขนถ่ายผลิตภัณฑ์ให้ปฏิบัติตามกฎการเดินเรือ อย่างเคร่งครัด	โครงการฯ ได้ปฏิบัติตามมาตรการที่กำหนด โดยจัดให้มีขั้นตอน การปฏิบัติงานตาม “คู่มือนายท่า” เพื่อเป็นแนวทางในการใช้ท่าเรือ และขนถ่ายสินค้าอย่างปลอดภัย ทั้งนี้ ยังได้จัดให้มีเจ้าหน้าที่ คลังสินค้าประจำท่าเรือเป็นผู้ดูแลการจอดเรือเทียบท่าทุกลำ โดยติดต่อประสานงานผ่านทางวิทยุสื่อสารและทางอีเมล เพื่อให้เรือ เข้าเทียบท่าได้อย่างปลอดภัย	-	รูปที่ 2-8 และ ภาคผนวก ค-10

รูปที่ 2-8 วิทยุสื่อสารที่ใช้ประสานงาน

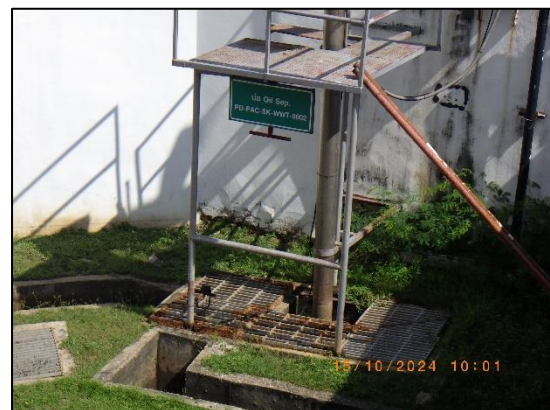
ผลกระทบสิ่งแวดล้อม	มาตรการป้องกันและลดผลกระทบสิ่งแวดล้อม	รายละเอียดการปฏิบัติตามมาตรการ	ปัญหา อุปสรรค การแก้ไข	เอกสารอ้างอิง
2. คุณภาพน้ำ (ต่อ)	4. จัดสร้างบ่อดักน้ำมัน และดักน้ำมันที่ระบายหรือชะล้างจากบริเวณถังเก็บผลิตภัณฑ์ ลานจอดรถบรรทุกขนถ่ายผลิตภัณฑ์ เพื่อกักเก็บน้ำทิ้งที่อาจมีน้ำมันปนเปื้อนอยู่ด้วย แล้วแยกน้ำมันออกก่อนที่จะระบายลงสู่แม่น้ำ โดยต้องควบคุมคุณภาพให้อยู่ในมาตรฐานน้ำทิ้งกระทรวงอุตสาหกรรม	โครงการฯ สร้างบ่อดักน้ำมัน เพื่อกักเก็บน้ำทิ้งจากลานจอดรถบรรทุกเพื่อขนถ่ายสินค้าและบริเวณถังเก็บผลิตภัณฑ์ และมีการทำความสะอาดทุกสัปดาห์ ทั้งนี้โครงการฯ ได้จัดให้มีการติดตามตรวจสอบคุณภาพน้ำทิ้ง ซึ่งผลการติดตามตรวจสอบฯ พบว่า ทุกดัชนีมีค่าเป็นไปตามมาตรฐานน้ำทิ้งอุตสาหกรรม	-	รูปที่ 2-9 และ รูปที่ 2-12 ภาคผนวก ค-8 ภาคผนวก ง-2 ภาคผนวก จ-2

รูปที่ 2-9 บ่อดักน้ำมัน (Oil Separator)

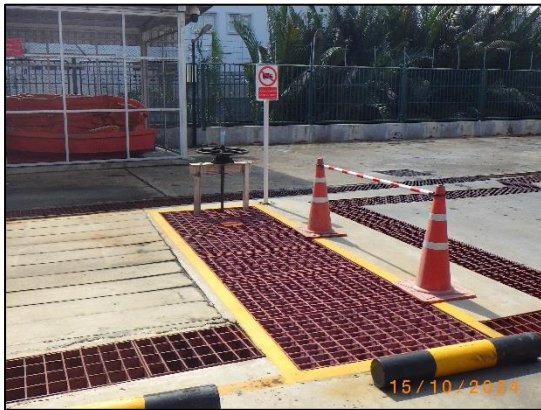
5. จัดให้มีระบบบำบัดน้ำเสียเพิ่มเติมเพื่อรองรับน้ำเสียและสิ่งปฏิกูลจากคนงานในเรือที่จะมาเทียบท่าด้วย นอกเหนือจากระบบบำบัดน้ำเสียที่รองรับคนงานบนบกเพียง 10 คน ตลอดจนสามารถรองรับน้ำเสียและสิ่งปฏิกูลจากเรือรุ่นใหม่ ที่สามารถนำน้ำเสียและสิ่งปฏิกูลมาทิ้งบนบกได้ ทั้งนี้ เจ้าของโครงการจะต้องออกระเบียบปฏิบัติควบคุมให้คนงานในเรือที่มาเทียบท่าใช้ห้องสุขาบนบกที่จัดเตรียมไว้	โครงการฯ มีระบบน้ำเสียเพิ่มเติม บริเวณข้าง Hot Oil House และมีการติดตามตรวจสอบคุณภาพน้ำทิ้งเป็นประจำทุก 3 เดือน ในเดือนมีนาคม เดือนสิงหาคม และเดือนธันวาคม ได้แก่ จุดระบายน้ำทิ้งจากพื้นที่โครงการ จุดที่ 1 บริเวณข้าง Hot Oil House และจุดระบายน้ำทิ้งจากพื้นที่โครงการ จุดที่ 2 บริเวณข้างรั้วด้าน บจก.อุตสาหกรรม แป้งข้าวสาลีไทย ซึ่งผลการติดตามตรวจสอบฯ พบว่า ทุกดัชนีมีค่าเป็นไปตามมาตรฐานกำหนด	-	รูปที่ 2-10 ถึง รูปที่ 2-12 และ ภาคผนวก ง-2 ภาคผนวก จ-2

รูปที่ 2-10 จุดระบายน้ำทั้งของพื้นที่โครงการ จุดที่ 1  
บริเวณข้าง Hot Oil House

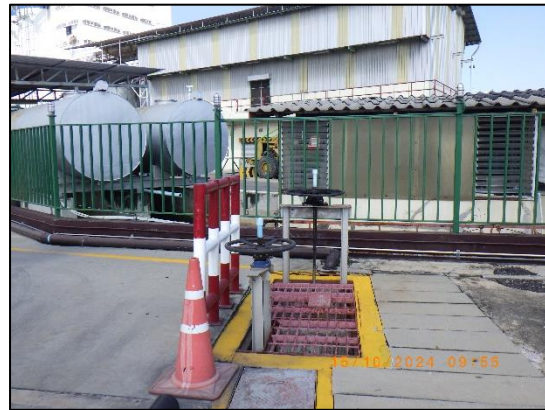
รูปที่ 2-11 จุดระบายน้ำทั้งของพื้นที่โครงการจุดที่ 2  
บริเวณข้างรั้วด้าน บจก.อุตสาหกรรมแป่งข้าวสาธิตไทย

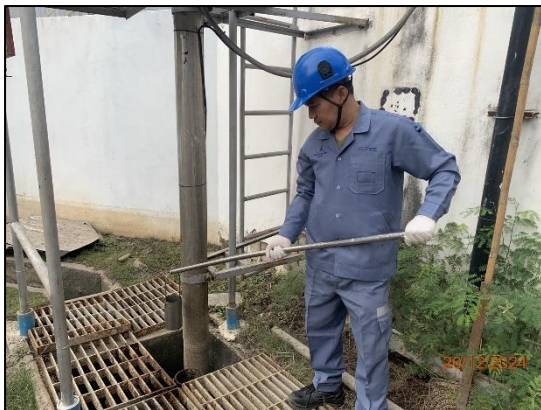
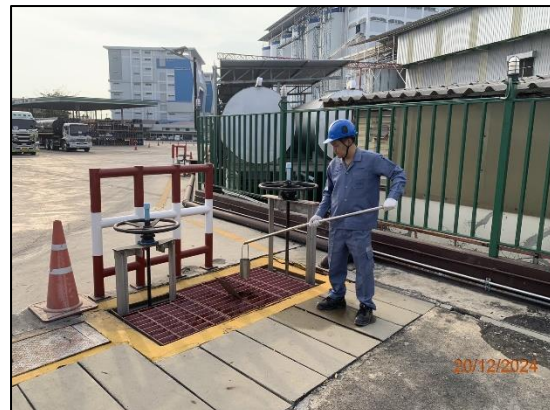
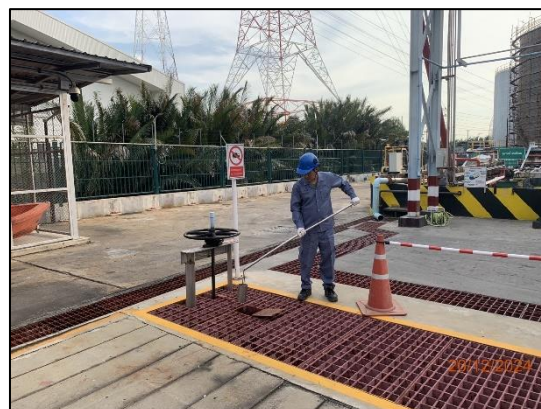
รูปที่ 2-12 การติดตามตรวจสอบคุณภาพน้ำทั้ง

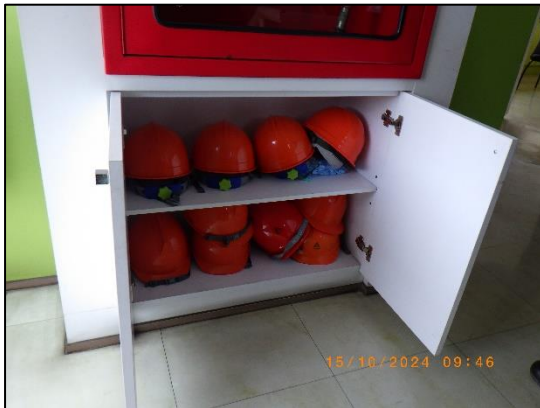
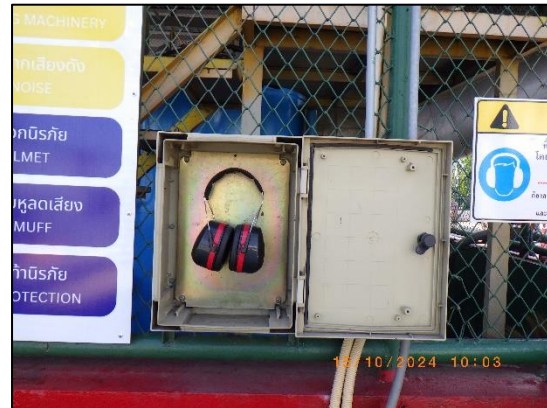
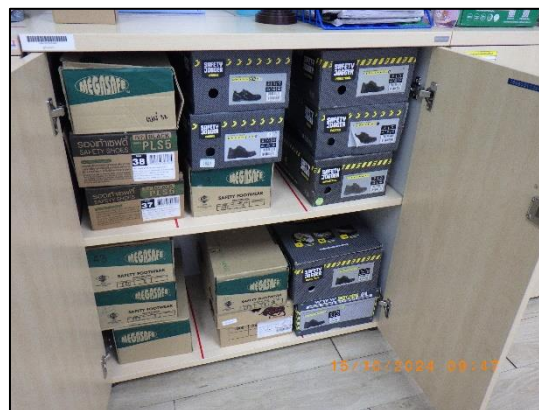
3. จัดให้มีอุปกรณ์ป้องกันอันตรายส่วนบุคคล ได้แก่ ถุงมือป้องกันความร้อน รองเท้านิรภัย หน้ากาก ที่ครอบหู และหมวกแข็ง ให้กับพนักงานทุกคน	โครงการฯ มีอุปกรณ์ป้องกันอันตรายส่วนบุคคลตามพื้นที่ปฏิบัติงาน ต่าง ๆ เช่น หน้ากาก หมวกแข็ง และถุงป้องกันความร้อน ที่ครอบหู กันเสียง เป็นต้น ซึ่งเป็นไปตามที่มาตรการกำหนด	-	รูปที่ 2-13 และ รูปที่ 2-14

รูปที่ 2-13 อุปกรณ์ป้องกันอันตรายส่วนบุคคล

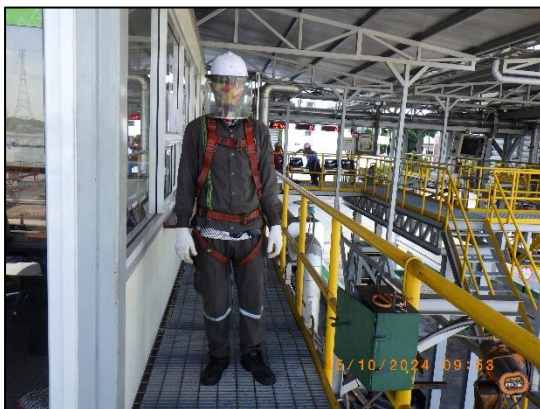
รูปที่ 2-14 พนักงานสวมใส่อุปกรณ์Safety

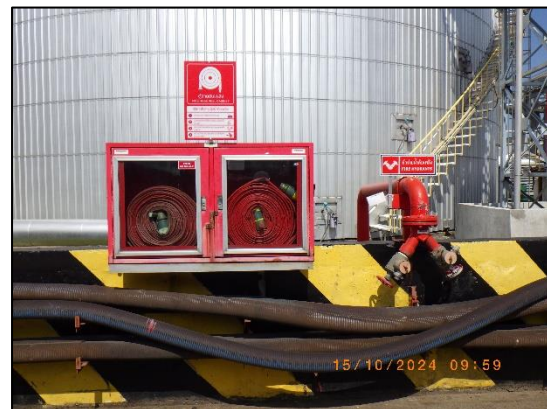
6. จัดให้มีการฝึกซ้อมการดับเพลิงอย่างน้อย 2 ครั้ง/ปี	โครงการฯ ได้กำหนดการซ้อมแผนฉุกเฉินต่าง ๆ ในโรงงานประจำปี พร้อมทั้งมีคู่มือสำหรับการป้องกันและระงับสถานการณ์ฉุกเฉิน สำหรับปี พ.ศ. 2567 โครงการฝึกซ้อมดับเพลิงในเดือนกรกฎาคม พ.ศ. 2567 ดังนี้ <ul style="list-style-type: none"> <li>▪ ฝึกซ้อมสถานการณ์ฉุกเฉินสารเคมีรั่วไหล</li> <li>▪ ฝึกซ้อมสถานการณ์ฉุกเฉินก๊วตเมื่อเกิดอุบัติเหตุ</li> <li>▪ ฝึกซ้อมสถานการณ์ฉุกเฉินน้ำท่วม</li> <li>▪ ฝึกซ้อมสถานการณ์ฉุกเฉินยางเอซีรั่วไหล</li> </ul>	-	รูปที่ 2-15 และ 2-17 ถึง รูปที่ 2-22 ภาคผนวก ค-13 ภาคผนวก ค-15 และ ภาคผนวก ค-16

รูปที่ 2-15 Fire Hose Cabinet

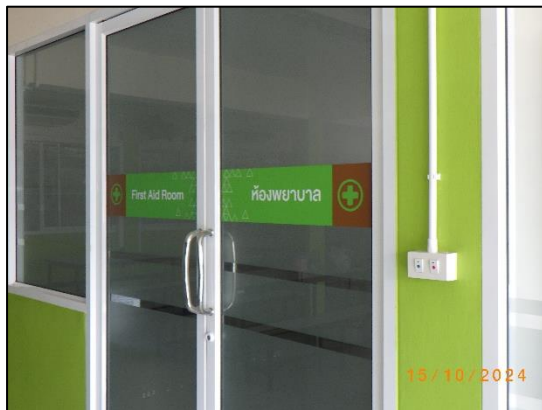
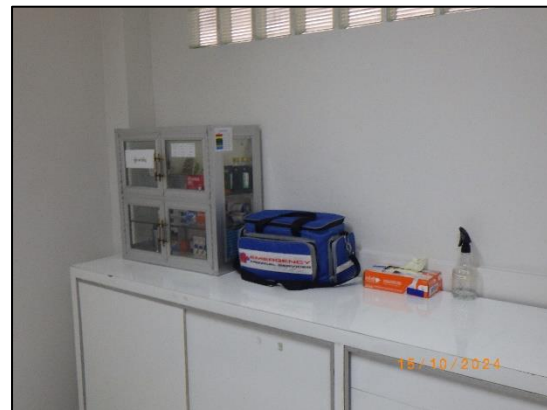
4. จัดให้มีอุปกรณ์ปฐมพยาบาลเบื้องต้น	โครงการฯ มีอุปกรณ์ปฐมพยาบาลเบื้องต้นและห้องปฐมพยาบาล ตาม มาตรการที่กำหนด และได้ทำการประสานงานกับโรงพยาบาลบางปะกอก 3 และโรงพยาบาลเปาโลสมุทรปราการ	-	รูปที่ 2-16

รูปที่ 2-16 ห้องปฐมพยาบาลและ อุปกรณ์ปฐมพยาบาล

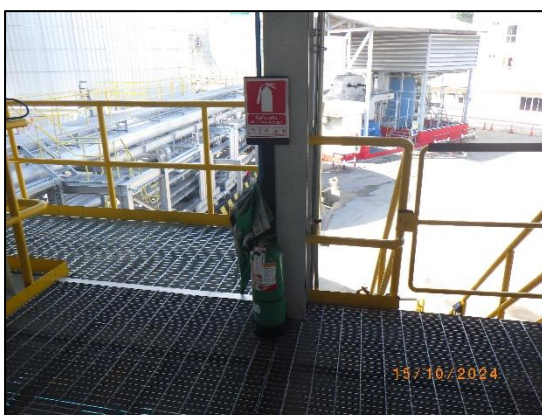
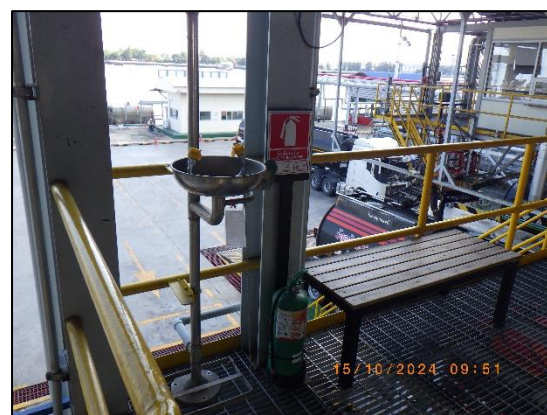
5. จัดให้มีห้องเปลี่ยนเสื้อผ้า ห้องอาบน้ำ และฝักบัว (Shower)	โครงการฯ มีห้องเปลี่ยนเสื้อผ้า ห้องอาบน้ำ และฝักบัว ตามมาตรการ ที่กำหนดเรียบร้อยแล้ว	-	รูปที่ 2-18

รูปที่ 2-18 ฝักบัว (Shower)

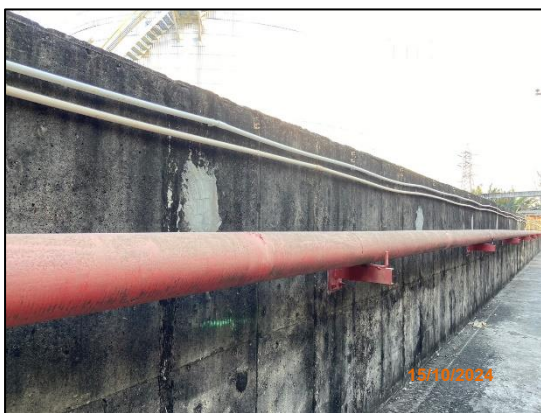
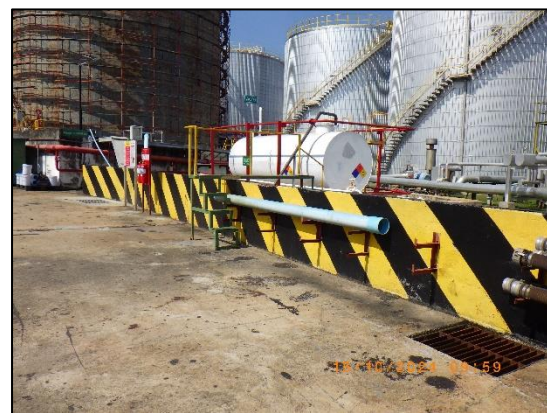
ผลกระทบสิ่งแวดล้อม	มาตรการป้องกันและลดผลกระทบสิ่งแวดล้อม	รายละเอียดการปฏิบัติตามมาตรการ	ปัญหา อุปสรรค การแก้ไข	เอกสารอ้างอิง
3. อาชีวอนามัยและความปลอดภัย (ต่อ)	7. สร้างกำแพงกันและจัดให้มีป้ายเตือนบริเวณ Hot Oil Unit และถังกักเก็บแอสฟัลท์ เพื่อเป็นการเตือนและมิให้บุคคลที่ไม่เกี่ยวข้องเข้าไปในบริเวณนั้น ส่วนท่อจะใช้วัสดุซึ่งเป็นฉนวนหุ้มเพื่อป้องกันความร้อน	<ul style="list-style-type: none"> <li>การฝึกซ้อมแผนฉุกเฉินเพลิงไหม้</li> </ul> <p>นอกจากนี้โครงการได้กำหนดให้มีการตรวจสอบอุปกรณ์ดับเพลิงให้อยู่ในสภาพพร้อมใช้งานอย่างสม่ำเสมอ</p>	-	รูปที่ 2-3 และ รูปที่ 2-21 รูปที่ 2-22

รูปที่ 2-21 กำแพงกันล้อมรอบถังเก็บแอสฟัลท์

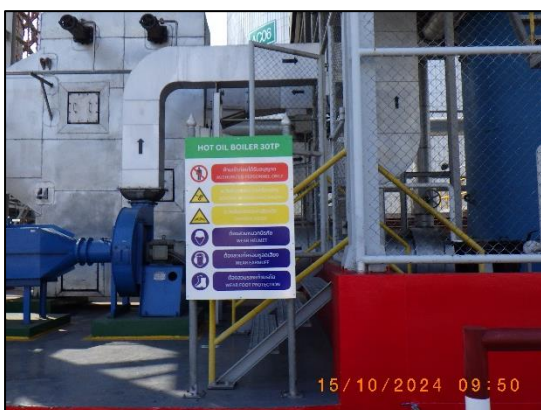
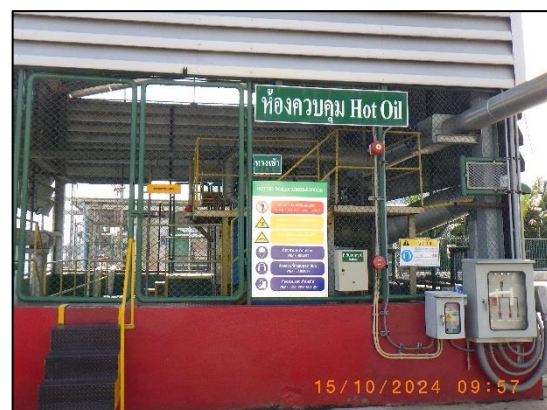
รูปที่ 2-22 กำแพงกันและป้ายเตือนบริเวณ Hot Oil Unit

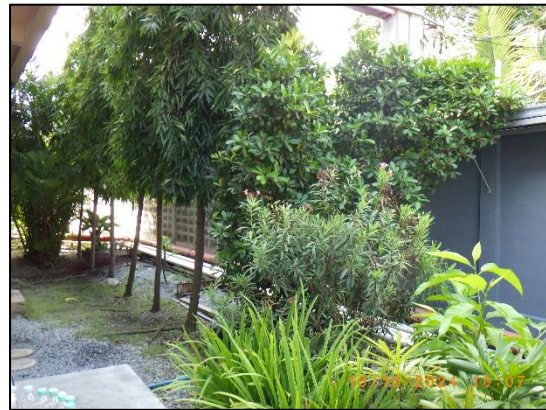
4. ทัศนียภาพ	เพื่อเสริมสร้างทัศนียภาพที่ดี ให้ปลูกต้นไม้สองแถวบริเวณริมรั้วรอบโครงการโดยตลอด โดยมีระยะห่างระหว่างต้น 1 เมตร	โครงการฯ ได้ปฏิบัติตามมาตรการที่กำหนดเรียบร้อยแล้ว	-	รูปที่ 2-24

รูปที่ 2-24 ต้นไม้ในบริเวณริมรั้วโครงการ
