# เอกสารแนบที่ 19

รายการตรวจสอบบำรุงรักษาสำหรับ  
การตรวจสอบระบบท่อ (ประจำเดือน)

**MAINTENANCE INSPECTION CHECKLIST FOR PIPING INSPECTION (MONTHLY)**  
**รายการตรวจสอบการบำรุงรักษาสำหรับการตรวจสอบระบบท่อ (ประจำเดือน)**

LOCATION / ZONE : Tank To Pump  
 สถานที่ตั้ง/โซน

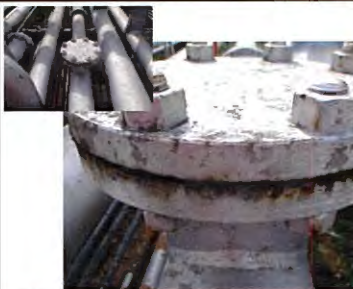
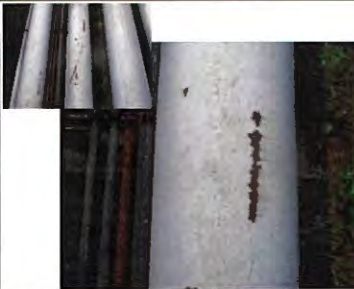
Name of part / Location	Findings	Name of part / Location	Findings
TRL 002 G-Base 91 Tank Receiving line (Jetty to Tank No.9&Tank No.2)	Slight corrosion on flange (3)	TRL 002 G-Base 91 Tank Receiving line (Jetty to Tank No.9&Tank No.2)	Painting deterioration (4)

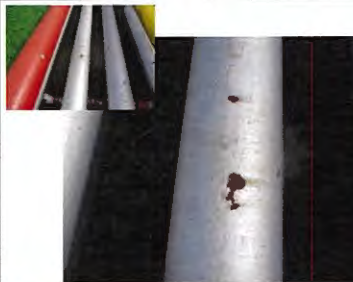
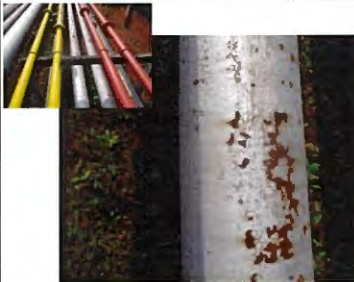
Name of part / Location	Findings	Name of part / Location	Findings
TRL 002 G-Base 91 Tank Receiving line (Jetty to Tank No.9&Tank No.2)	Painting deterioration (5)	TRL 002 G-Base 91 Tank Receiving line (Jetty to Tank No.9&Tank No.2)	Painting deterioration (6)

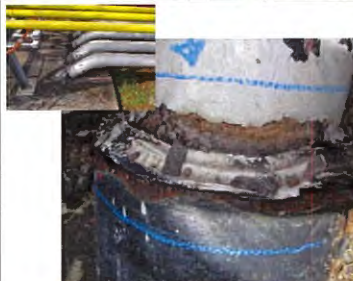
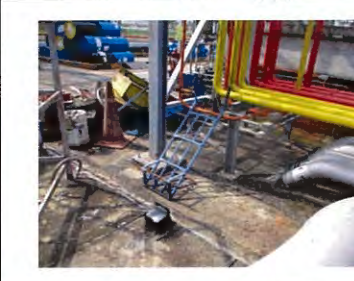
Name of part / Location	Findings	Name of part / Location	Findings
TRL 002 G-Base 91 Tank Receiving line (Jetty to Tank No.9&Tank No.2)	Severe corrosion under sealing&Sealing damage. (7)	TRL 002 G-Base 91 Tank Receiving line (Jetty to Tank No.9&Tank No.2)	Still in normal condition

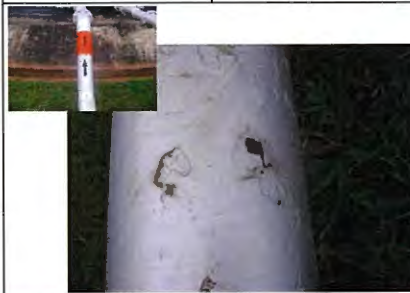
Name of part / Location	Findings	Name of part / Location	Findings	
TRL 002 G-Base 91 Tank Receiving line (Jetty to Tank No.9)	Painting deterioration (14)	TRL 002 G-Base 91 Tank Receiving line (Jetty to Tank No.9)	Still in normal condition
