การติดตามตรวจสอบการปฏิบัติตามมาตรการป้องกัน และแก้ไขผลกระทบสิ่งแวดล้อม และการปฏิบัติตามมาตรการติดตามตรวจสอบผลกระทบสิ่งแวดล้อม

ผลการติดตามตรวจสอบการปฏิบัติตามมาตรการป้องกัน และแก้ไขผลกระทบสิ่งแวดล้อม และการปฏิบัติตามมาตรการติดตามตรวจสอบผลกระทบสิ่งแวดล้อม โครงการอาคารสำนักงานไทยออยล์ศรีราชา บริษัท ไทยออยล์ จำกัด (มหาชน) ระยะดำเนินการ ดังที่ปรากฏอยู่ในรายงานการวิเคราะห์ผลกระทบสิ่งแวดล้อมที่ได้รับความเห็นชอบจากสำนักงานนโยบายและแผนทรัพยากรธรรมชาติและสิ่งแวดล้อม (หนังสือเลขที่ ทส 1009.5/13443 ลงวันที่ 24 ตุลาคม พ.ศ. 2560 และหนังสือเลขที่ ทส.1010.5/6529 ลงวันที่ 26 พฤษภาคม พ.ศ. 2563) ระหว่างเดือนกรกฎาคม-ธันวาคม พ.ศ. 2567 สรุปผลได้ดังตารางที่ 2-1 ถึงตารางที่ 2-2

โครงการอาคารสำนักงานไทยออยล์ศรีราชา บริษัท ไทยออยล์ จำกัด (มหาชน) ระยะดำเนินการ ระหว่างเดือนกรกฎาคม-ธันวาคม พ.ศ. 2567

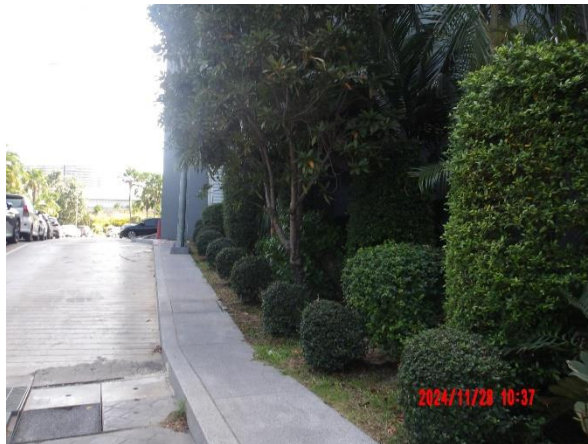
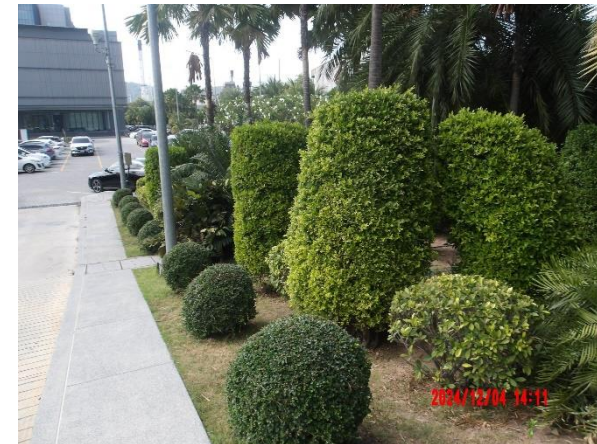
1. ทรัพยากรสิ่งแวดล้อมทางกายภาพ 1.1 ลักษณะภูมิประเทศ	(1) ปกคลุมหญ้าหรือพืชคลุมดินบริเวณพื้นที่ลาดชันภายในพื้นที่โครงการ เพื่อป้องกันการชะล้างของหน้าดิน	- โครงการฯ ดำเนินการปลูกหญ้าคลุมดิน หรือไม้พุ่ม เพื่อป้องกันการชะล้างของดินและการกัดเซาะของ น้ำลงสู่พื้นที่ข้างเคียงโดยเฉพาะอย่างยิ่งบริเวณพื้นที่ ลาดชันภายในโครงการ เรียบร้อยแล้ว	-	รูปที่ 2-1

1.2 ทรัพยากรดินและการชะล้าง ของดิน	(1) ปกคลุมหญ้าคลุมดิน และ/หรือ ไม้พุ่มคลุมดิน เพื่อป้องกันการชะล้าง ของดินและการกัดเซาะของน้ำลงสู่พื้นที่ข้างเคียงโดยเฉพาะอย่าง ยิ่งบริเวณพื้นที่ลาดชันภายในโครงการ	- โครงการฯ ดำเนินการปลูกหญ้าคลุมดิน หรือไม้พุ่ม เพื่อป้องกันการชะล้างของดินและการกัดเซาะของ น้ำลงสู่พื้นที่ข้างเคียงโดยเฉพาะอย่างยิ่งบริเวณพื้นที่ ลาดชันภายในโครงการ เรียบร้อยแล้ว	-	รูปที่ 2-1

รูปที่ 2-1 ปลุกหญ้าหรือพืชคลุมดินบริเวณพื้นที่ลาดชันภายในพื้นที่โครงการ เพื่อป้องกันการพังทลายของดิน

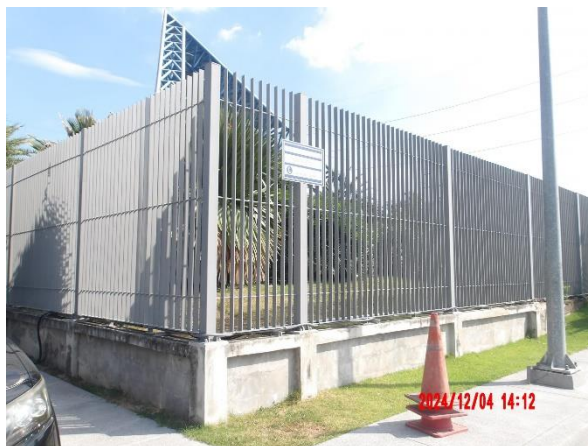
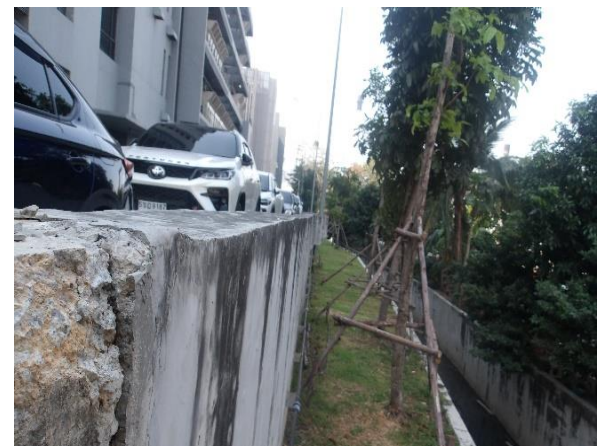
(2) จัดให้มีรั้วที่บริเวณแนวเขตที่ดิน และรั้วโปร่งบริเวณแนวเขตที่ดิน ด้านทิศเหนือของโครงการ เพื่อป้องกันการพังทลายของดินลงสู่ พื้นที่ข้างเคียง และสร้างความเป็นส่วนตัวให้แก่พื้นที่ข้างเคียง	- โครงการฯ จัดทำรั้วที่บริเวณแนวเขตที่ดิน และรั้ว โปร่งบริเวณแนวเขตที่ดินด้านทิศเหนือของโครงการ เพื่อป้องกันการพังทลายของดินลงสู่พื้นที่ข้างเคียง และสร้างความเป็นส่วนตัวให้แก่พื้นที่ข้างเคียง	-	รูปที่ 2-2

(2) จัดให้มีรั้วที่บริเวณแนวเขตที่ดิน และรั้วโปร่งบริเวณแนวเขต ที่ดินด้านทิศเหนือของโครงการ เพื่อป้องกันการพังทลายของดินลง สู่พื้นที่ข้างเคียง และสร้างความเป็นส่วนตัวให้แก่พื้นที่ข้างเคียง	- โครงการฯ จัดทำรั้วที่บริเวณแนวเขตที่ดิน และรั้ว โปร่งบริเวณแนวเขตที่ดินด้านทิศเหนือของโครงการ เพื่อป้องกันการพังทลายของดินลงสู่พื้นที่ข้างเคียง และสร้างความเป็นส่วนตัวให้แก่พื้นที่ข้างเคียง	-	รูปที่ 2-2

รูปที่ 2-2 จัดทำรั้วทึบบริเวณแนวเขตที่ดิน และรั้วโปร่งบริเวณแนวเขตที่ดินด้านทิศเหนือของโครงการ เพื่อป้องกันการพังทลายของดินและสร้างความเป็นส่วนตัวแก่พื้นที่ข้างเคียง

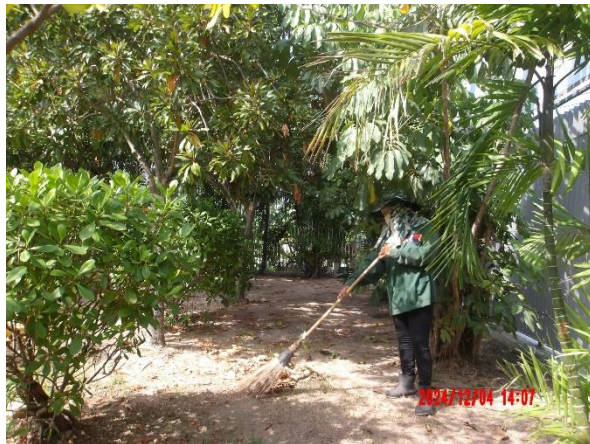
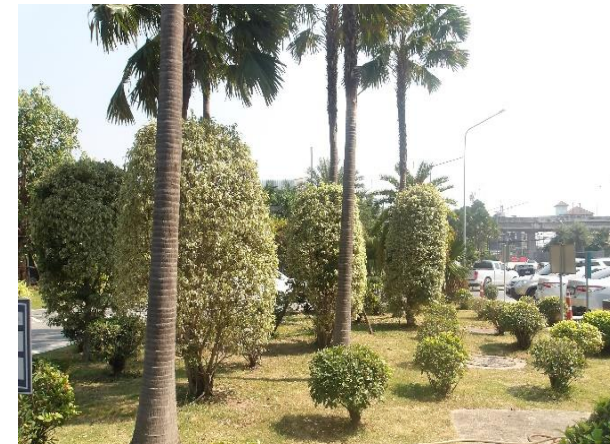
(3) ดูแล/ปรับปรุง/ซ่อมแซมพื้นที่สีเขียวภายในพื้นที่โครงการให้อยู่ใน สภาพที่สมบูรณ์ตลอดช่วงเปิดดำเนินการ	- โครงการฯ จะดูแล/ปรับปรุง/ซ่อมแซมพื้นที่สีเขียว ภายในพื้นที่โครงการให้อยู่ในสภาพที่สมบูรณ์ตลอด ระยะเวลาเปิดดำเนินการ	-	รูปที่ 2-3

(4) ดูแล ปรับปรุง รักษาพื้นที่สีเขียวอย่างสม่ำเสมอ เพื่อให้อยู่ในสภาพที่ สมบูรณ์ตลอดช่วงเปิดดำเนินการ เพื่อป้องกันการชะล้างพังทลายของ ดินลงสู่พื้นที่ข้างเคียง	- โครงการฯ ดูแล/ปรับปรุง/ซ่อมแซมพื้นที่สีเขียว ภายในพื้นที่โครงการให้อยู่ในสภาพที่สมบูรณ์ตลอด ระยะเวลาเปิดดำเนินการ	-	รูปที่ 2-3

รูปที่ 2-3 ดูแลและบำรุงรักษาพื้นที่สีเขียวภายในพื้นที่โครงการ ให้อยู่ในสภาพที่สมบูรณ์ตลอดช่วงเปิดดำเนินการ

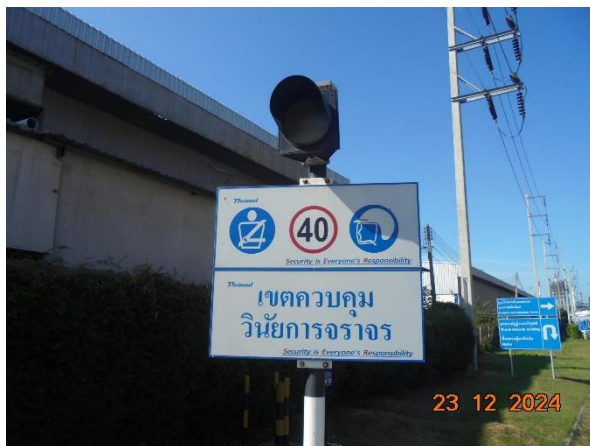
1.3 คุณภาพอากาศ	(1) ควบคุมความเร็วของรถภายในโครงการ เช่น ป้ายจำกัดความเร็ว สันนูน เพื่อลดความเร็วและไม่ให้เกิดการฟุ้งกระจายของฝุ่นละอองบนพื้นผิวถนน	- โครงการฯ มีการควบคุมความเร็วรถภายในโครงการ โดยการติดตั้งป้ายจำกัดความเร็ว และทำสันนูน เพื่อลดความเร็วและไม่ให้เกิดการฟุ้งกระจายของฝุ่นละอองบนพื้นผิวถนน	-	รูปที่ 2-4 ถึงรูปที่ 2-5

รูปที่ 2-4 ป้ายควบคุมความเร็ว

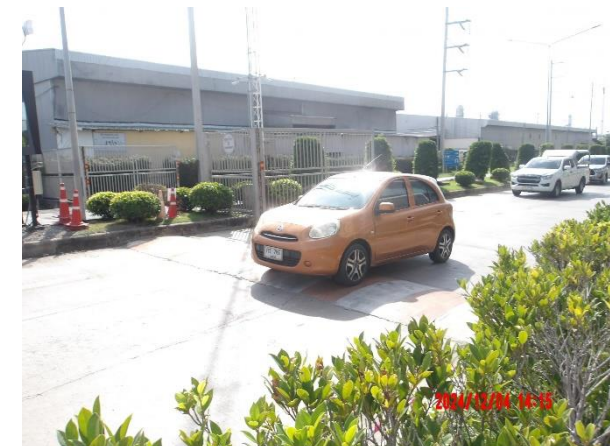
รูปที่ 2-5 สันหนชะลอความเร็วรถภายในโครงการ

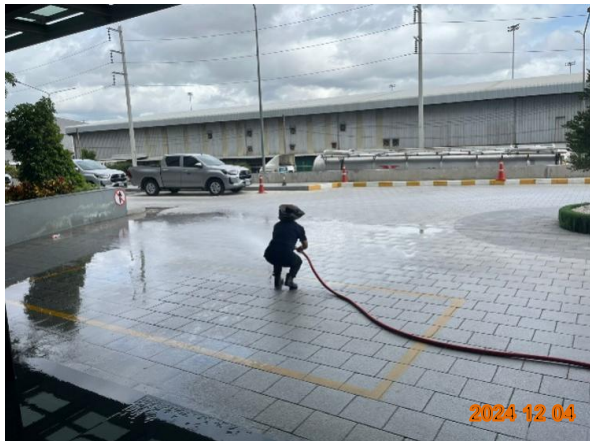
(2) หมั่นดูแลรักษาความสะอาดบริเวณถนนพื้นที่ส่วนกลาง โดยอาจจะฉีดล้างถนนเป็นครั้งคราว	- โครงการฯ ได้จัดให้มีการดูแลรักษาความสะอาดบริเวณถนนพื้นที่ส่วนกลางอย่างสม่ำเสมอ	-	รูปที่ 2-6

รูปที่ 2-6 ดูแลรักษาความสะอาดบริเวณถนนส่วนกลาง
โดยฉีดล้างถนนเป็นครั้งคราว

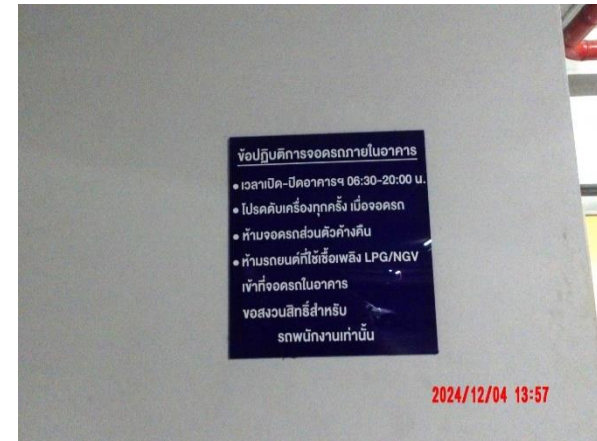
(3) ประชาสัมพันธ์ไม่ให้ติดเครื่องยนต์ขณะจอดรถภายในพื้นที่โครงการ	- โครงการฯ ได้ติดตั้งป้ายขอปฏิบัติตามการจอดรถภายในพื้นที่โครงการ รวมถึงประชาสัมพันธ์ไม่ให้ติดเครื่องยนต์ ขณะจอดรถภายในพื้นที่โครงการ พร้อมทั้งกำชับให้เจ้าหน้าที่ควบคุมดูแลอย่างเคร่งครัด	-	รูปที่ 2-7 รูปที่ 2-8 และรูปที่ 2-37

รูปที่ 2-7 ติดตั้งป้ายข้อปฏิบัติการจอดรถภายในพื้นที่โครงการ

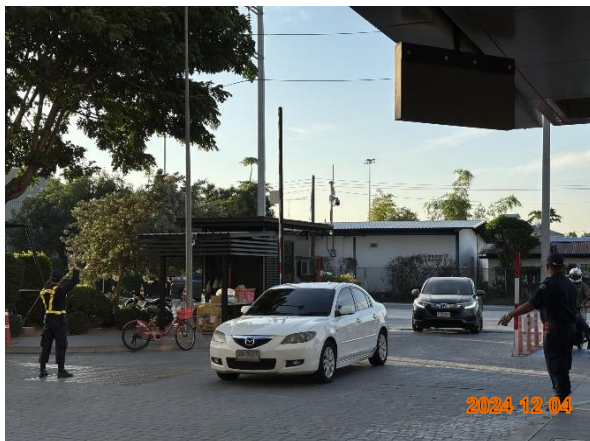
(6) จัดระบบการจราจรภายในโครงการให้เหมาะสมกับสภาพการจราจรภายนอก และจัดให้มีเจ้าหน้าที่อำนวยความสะดวกบริเวณทางเข้าออกโครงการโดยเฉพาะในช่วงโมงเร่งด่วนเช้าเย็น เพื่อลดการระบายมลสารในอากาศจากการจราจร	- โครงการฯ จัดให้มีเจ้าหน้าที่อำนวยความสะดวกภายในพื้นที่โครงการและบริเวณทางเข้าออกโครงการโดยเฉพาะในช่วงโมงเร่งด่วนเช้าเย็น เพื่อลดการระบายมลสารในอากาศจากการจราจร	-	รูปที่ 2-8 และรูปที่ 2-37

รูปที่ 2-8 เจ้าหน้าที่อำนวยความสะดวกบริเวณทางเข้า-ออกโครงการ
โดยเฉพาะในช่วงชั่วโมงเร่งด่วนเช้าเย็น

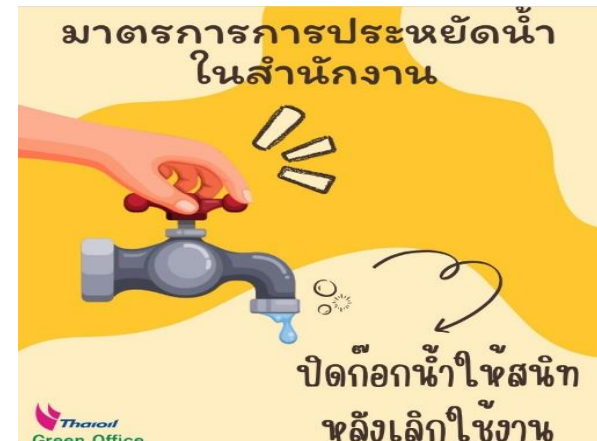
3. คุณค่าการใช้ประโยชน์ของมนุษย์ 3.1 สิ่งอำนวยความสะดวกขั้นพื้นฐาน (1) การใช้น้ำ	(1) รณรงค์ ประชาสัมพันธ์ให้ผู้เข้าพื้นที่และพนักงานโครงการใช้น้ำอย่างประหยัดและรู้คุณค่าเพื่อลดการใช้น้ำประปาภายในพื้นที่โครงการอย่างสม่ำเสมอ	- โครงการฯ มีการรณรงค์ และประชาสัมพันธ์ให้ผู้เข้าพื้นที่และพนักงานโครงการ ใช้น้ำอย่างประหยัดและรู้คุณค่าเพื่อลดการใช้น้ำประปาภายในพื้นที่โครงการ	-	รูปที่ 2-9

(2) ติดป้ายรณรงค์การใช้น้ำอย่างประหยัดอย่างต่อเนื่องบริเวณจุดที่สังเกตได้ง่าย เช่น ภายในลิฟต์ ป้ายอักษร ป้ายประชาสัมพันธ์ หรือ แผ่นพับ ประชาสัมพันธ์ เป็นต้น และภายในห้องน้ำ เช่น บริเวณอ่างล้างหน้า เป็นต้น	- โครงการฯ มีการรณรงค์ และประชาสัมพันธ์ให้ผู้เข้าพื้นที่และพนักงานโครงการ ใช้น้ำอย่างประหยัดและรู้คุณค่าเพื่อลดการใช้น้ำประปาภายในพื้นที่โครงการ	-	รูปที่ 2-9

รูปที่ 2-9 ติดป้ายรณรงค์และประชาสัมพันธ์การการใช้น้ำ อย่างประหยัด

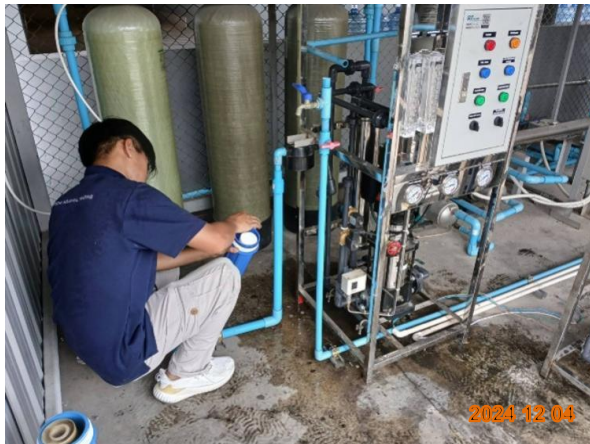
(3) จัดให้มีเจ้าหน้าที่โครงการตรวจสอบการรั่วไหลของน้ำบริเวณพื้นที่ใช้สอยส่วนกลางอย่างสม่ำเสมอ	- โครงการฯ จัดให้มีเจ้าหน้าที่ตรวจสอบการรั่วไหลของน้ำบริเวณพื้นที่ใช้สอยส่วนกลางอย่างสม่ำเสมอ	-	รูปที่ 2-10

3. คุณค่าการใช้ประโยชน์ของมนุษย์ 3.1 สิ่งอำนวยความสะดวกขั้นพื้นฐาน (1) การใช้น้ำ (ต่อ)	(4) จัดให้มีเจ้าหน้าที่ดูแลรักษาระบบเส้นท่อประปาให้อยู่ในสภาพดีอยู่เสมอ หากพบว่าชำรุดเสียหายให้ซ่อมแซมทันที	- โครงการฯ จัดให้มีเจ้าหน้าที่ดูแลรักษาระบบเส้นท่อประปาให้อยู่ในสภาพดีอยู่เสมอ หากพบว่าชำรุดจะดำเนินการซ่อมแซมโดยทันที	-	รูปที่ 2-10

รูปที่ 2-10 เจ้าหน้าที่ดูแลรักษาระบบเส้นท่อประปา การรั่วไหลของน้ำ

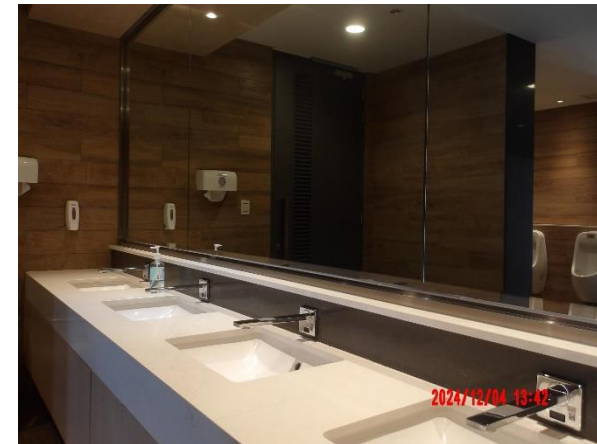
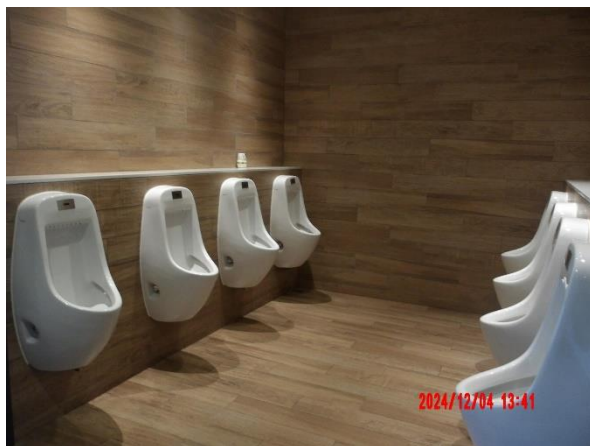
(6) เลือกใช้อุปกรณ์ประหยัดน้ำ เช่น โกลุขภัณฑ์ ก๊อกน้ำ เป็นต้น	- โครงการฯ เลือกใช้อุปกรณ์ประหยัดน้ำ เช่น โกลุขภัณฑ์ ก๊อกน้ำ เป็นต้น	-	รูปที่ 2-11
	(7) รณรงค์และให้คำแนะนำวิธีการประหยัดพลังงานแก่พนักงานภายใน/ผู้เช่าพื้นที่/ผู้เข้ามาทำงาน/ผู้ใช้บริการ ได้แก่ - ใช้น้ำอย่างประหยัด หมั่นตรวจสอบการรั่วไหลของน้ำภายในอาคารเพื่อลดการสูญเสีย - ใช้สบู่เหลวแทนสบู่ก่อนเวลาล้างมือเพราะการใช้สบู่ก่อนล้างมือจะใช้เวลามากกว่าการใช้สบู่เหลว และการใช้สบู่เหลวที่ไม่เข้มข้นจะใช้น้ำน้อยกว่าการล้างมือด้วยสบู่ - ตรวจสอบท่อน้ำรั่วภายในห้องน้ำและส่วนซักล้างด้วยการปิดก๊อกน้ำทุกตัวภายในห้องน้ำ และส่วนซักล้างหลังจากที่ทุกคนเข้าอน	- โครงการฯ ประชาสัมพันธ์และให้คำแนะนำวิธีการประหยัดพลังงานแก่พนักงานภายใน/ผู้เช่าพื้นที่/ผู้เข้ามาทำงาน/ผู้ใช้บริการในโครงการ ตามที่มาตรการกำหนด	-	รูปที่ 2-9 ถึงรูปที่ 2-11

รูปที่ 2-11 เลือกใช้อุปกรณ์ประหยัดน้ำ เช่น โกลุขภัณฑ์ ก๊อกน้ำ เป็นต้น

รูปที่ 2-11 (ต่อ) เลือกใช้อุปกรณ์ประหยัดน้ำ เช่น โกลุขภัณฑ์ ก๊อกน้ำ เป็นต้น

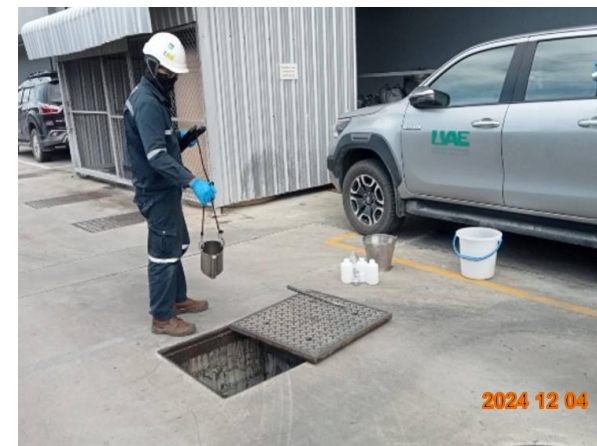
3. คุณค่าการใช้ประโยชน์ของมนุษย์ 3.1 สิ่งอำนวยความสะดวกขั้นพื้นฐาน (2) การบำบัดน้ำเสีย (ต่อ)	(3) จัดให้มีเจ้าหน้าที่ดูแลการเดินระบบบำบัดน้ำเสียให้มีประสิทธิภาพอยู่เสมอ	- โครงการฯ จัดให้มีเจ้าหน้าที่ดูแลการเดินระบบบำบัดน้ำเสียให้มีประสิทธิภาพอยู่เสมอ	-	รูปที่ 2-12 ภาคผนวก ฉ7 และภาคผนวก ฉ18

รูปที่ 2-12 เจ้าหน้าที่ดูแลการเดินระบบบำบัดน้ำเสีย

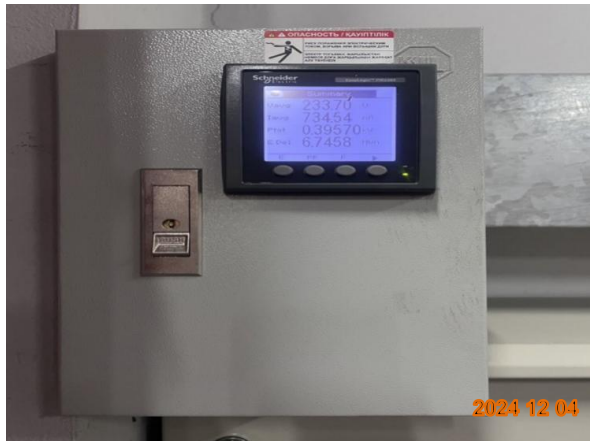
(4) ติดตั้งมาตรวัดไฟฟ้าในส่วนของระบบบำบัดน้ำเสียแยกออกจากส่วนอื่นๆ	- โครงการฯ ติดตั้งมาตรวัดไฟฟ้าในส่วนของระบบบำบัดน้ำเสียแยกออกจากส่วนอื่นๆ	-	รูปที่ 2-13

รูปที่ 2-13 ติดตั้งมาตรวัดไฟฟ้าในส่วนของระบบบำบัดน้ำเสีย
แยกออกจากส่วนอื่นๆ

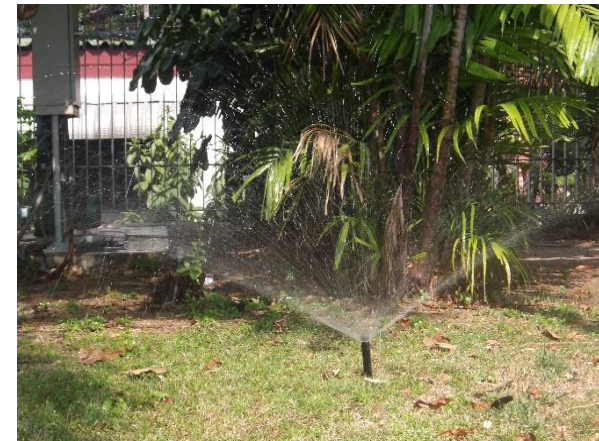
(5) จัดให้มีระบบการจัดการน้ำทิ้งที่ผ่านการบำบัดแล้วจากโครงการ โดยนำกลับมาใช้ในการรดน้ำต้นไม้ภายในพื้นที่โครงการให้มากที่สุดด้วยระบบท่อยืด	- โครงการฯ มีระบบการจัดการน้ำทิ้งที่ผ่านการบำบัดแล้วจากโครงการให้นำกลับมาใช้รดน้ำต้นไม้ภายในพื้นที่โครงการด้วยระบบท่อยืด	-	รูปที่ 2-14

รูปที่ 2-14 การหมุนเวียนน้ำทิ้งที่ผ่านการบำบัดแล้ว โดยนำกลับมารดน้ำต้นไม้
ภายในโครงการ

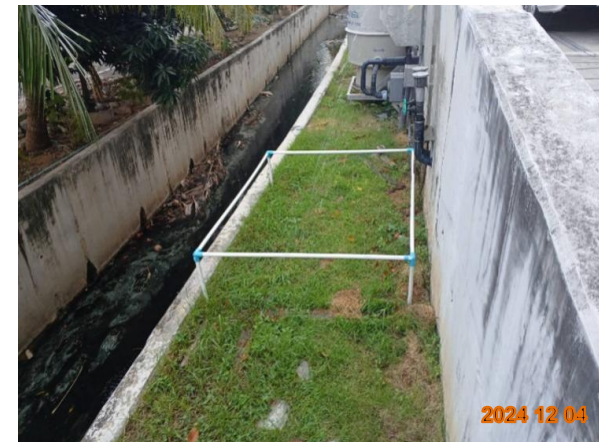
(6) ตักไขมันจากบ่อดักไขมันของระบบบำบัดเสียรวบรวมใส่ถุงดำมัดปากให้แน่นก่อนนำไปไว้ในห้องพักมูลฝอยเปียกของโครงการ เพื่อรอให้รถเก็บขนมูลฝอยของเทศบาลนครแหลมฉบังมารับนำไปกำจัด	- โครงการฯ มีแผนดำเนินการสูบบ่อดักตะกอนไขมันสิ่งปฏิกูลเป็นประจำทุก 3 เดือน และได้ประสานงานกับรถสูบล้างสิ่งปฏิกูลของเอกชน เพื่อสูบน้ำมันของระบบบำบัดน้ำเสียไปกำจัดต่อไป	-	รูปที่ 2-15 และภาคผนวก ฉ8
	การดูแลและบำรุงรักษาระบบกำจัดก๊าซมีเทน (1) จัดให้มีการดำเนินการกันดินในบริเวณพื้นที่บ่อมีเทนให้มีขอบเขตที่ชัดเจน	- โครงการฯ มีการกันดินในบริเวณพื้นที่บ่อมีเทนให้มีขอบเขตที่ชัดเจน	-	รูปที่ 2-16

(3) กำหนดให้มีการเปลี่ยนหน้าดินบริเวณบ่อมีเทนทุก 6 เดือน	- โครงการฯ ดำเนินการเปลี่ยนหน้าดินบริเวณบ่อมีเทนทุก 6 เดือน	-	รูปที่ 2-16

รูปที่ 2-16 จัดให้มีการกันดินในบริเวณพื้นที่บ่อมีเทนให้มีขอบเขตที่ชัดเจน

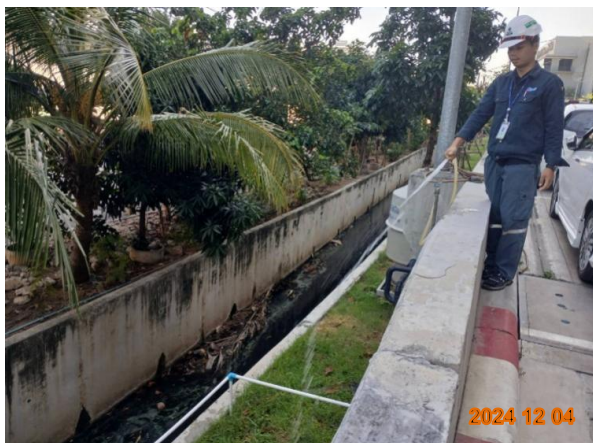
(2) ปลุกต้นไม้ประเภทคลุมดินพืชที่อายุสั้น เช่น หญ้า พืชตระกูลถั่ว เป็นต้น	- โครงการฯ ปลุกต้นไม้ประเภทคลุมดินพืชที่อายุสั้น เช่น หญ้า พืชตระกูลถั่ว เป็นต้น เรียบร้อยแล้ว	-	รูปที่ 2-17

3. คุณค่าการใช้ประโยชน์ของมนุษย์ 3.1 สิ่งอำนวยความสะดวกขั้น พื้นฐาน (2) การบำบัดน้ำเสีย (ต่อ)	(4) จัดให้มีระบบรดน้ำต้นไม้บนหลังคาที่ใช้เป็นบ่อมีเทนช่วงเช้าและ ช่วงเย็น	- โครงการฯ จัดให้มีเจ้าหน้าที่รดน้ำต้นไม้บนหลังคาที่ใช้เป็นบ่อมีเทนในช่วงเช้าและช่วงเย็นของทุกวัน	-	รูปที่ 2-17

รูปที่ 2-17 การดูแลรักษาพืชคลุมดินบริเวณระบบกำจัดมีเทน

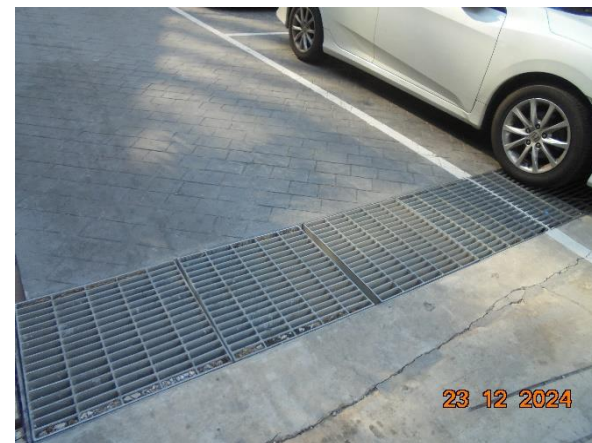
(3) การระบายน้ำ	(1) ติดตั้งตะแกรงดักมูลฝอยบริเวณจุดระบายน้ำเข้าสู่ท่อระบายน้ำ และมีการลอกตะกอนอย่างสม่ำเสมอ	- โครงการฯ มีติดตั้งตะแกรงดักมูลฝอยบริเวณจุด ระบายน้ำเข้าสู่ท่อระบายน้ำและมีการลอกตะกอน อย่างสม่ำเสมอ	-	รูปที่ 2-18 รูปที่ 2-54 และภาคผนวก ฉ10

รูปที่ 2-18 ติดตั้งตะแกรงดักมูลฝอยบริเวณจุดระบายน้ำเข้าสู่ท่อระบายน้ำ

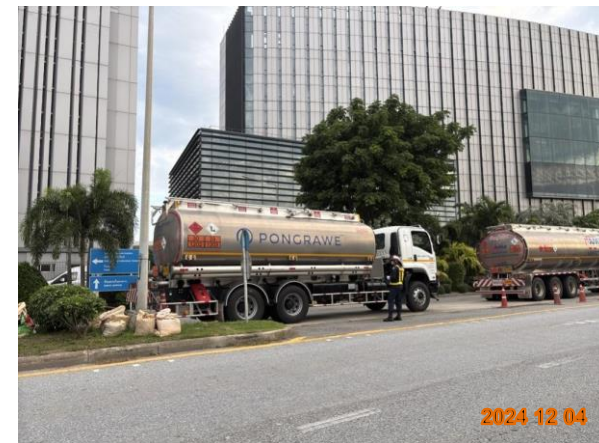
รูปที่ 2-37 จัดให้มีเจ้าหน้าที่อำนวยความสะดวกการจราจร ประจำจุดเสี่ยงอันตราย

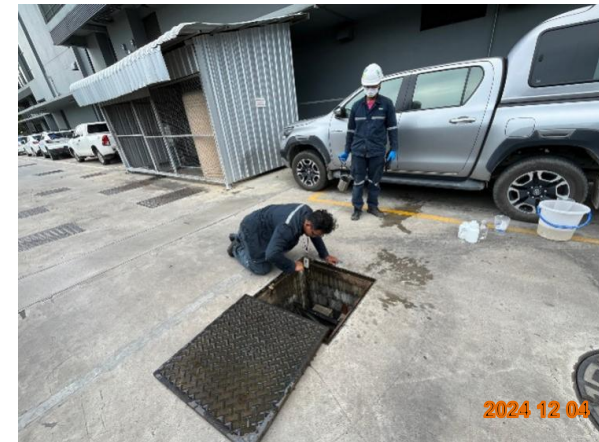
3. คุณค่าการใช้ประโยชน์ของมนุษย์ 3.1 สิ่งอำนวยความสะดวกขั้น พื้นฐาน (ต่อ) (2) การบำบัดน้ำเสีย (ต่อ)	(4) การดำเนินการดูแล ซ่อมแซมบำรุงรักษา และสับตะกอน ฝ่ายจัดการอาคารต้องวางแผนดำเนินการให้รัดกุม พร้อมทั้ง จัดเตรียมอุปกรณ์ให้พร้อมเพียงก่อนดำเนินการ เพื่อใช้ระยะเวลา ให้สั้นที่สุด เพื่อไม่ให้เกิดผลกระทบการจราจรนานเกินไป	- ฝ่ายจัดการอาคารของโครงการฯ มีการวางแผน ดำเนินการอย่างรัดกุม พร้อมทั้งจัดเตรียมอุปกรณ์ให้ พร้อมเพียงก่อนดำเนินการ เพื่อใช้ระยะเวลาให้สั้น ที่สุดและไม่ให้เกิดผลกระทบต่อการจราจรนานเกินไป	-	รูปที่ 2-54 และภาคผนวก ฉ8

รูปที่ 2-54 ตรวจสอบปริมาณตะกอนที่สะสมบริเวณท่อระบายน้ำในพื้นที่โครงการ
