ผลการปฏิบัติตามมาตรการป้องกันและแก้ไข
ผลกระทบสิ่งแวดล้อม

2.1 การตรวจประเมินการปฏิบัติตามมาตรการป้องกันและแก้ไขผลกระทบสิ่งแวดล้อม

2.2 ผลการปฏิบัติตามมาตรการป้องกันและแก้ไขผลกระทบสิ่งแวดล้อม

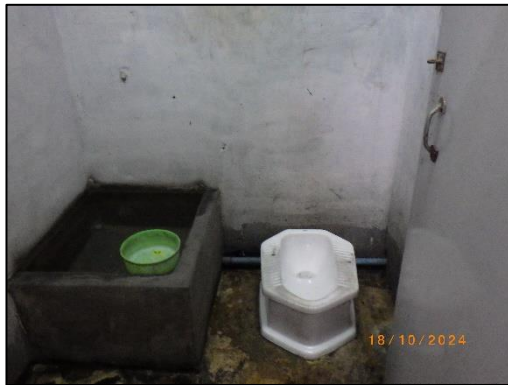
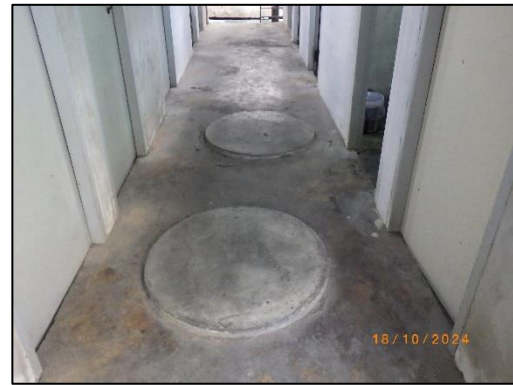
มาตรการป้องกันและแก้ไขผลกระทบสิ่งแวดล้อม	รายละเอียดการปฏิบัติตามมาตรการฯ	ปัญหา อุปสรรค และการแก้ไข	อ้างอิง
1. เนื่องจากอาคารสำนักงานและห้องสุขาอยู่ใกล้แม่น้ำเจ้าพระยา ดังนั้นให้บริษัท ปรับปรุงบ่อเกรอะ-บ่อซึม ของห้องสุขาให้มีประสิทธิภาพดีขึ้นกว่าปัจจุบัน	- โครงการดำเนินการสูบล้างปลักออกจากบ่อเกรอะเป็นประจำทุกปี อีกทั้งจัดให้มีพนักงานทำความสะอาดห้องสุขาเป็นประจำทุกสัปดาห์	-	รูปที่ 2-2
2. ติดตั้งภาชนะรองรับขยะ หรือ ถังขยะบริเวณหน้าท่าเรือ โดยมีระยะห่างกันทุก ๆ 50 เมตร	- โครงการติดตั้งภาชนะรองรับขยะ บริเวณหน้าท่าเทียบเรือ โดยกำหนดการวางภาชนะรองรับเพื่อให้สอดคล้องกับปริมาณขยะในแต่ละช่วงการดำเนินงานของโครงการ โดยมีเทศบาลเมืองมาบตาพุดมารับไปกำจัดความถี่ เป็นประจำทุก 1-2 วัน	-	รูปที่ 2-3 และรูปที่ 2-4
3. จัดสร้างห้องสุขาสำหรับคนงานที่ทำงานในบริเวณโรงรับสินค้าหมายเลข 5 และ 6	- โครงการได้จัดสร้างห้องสุขาสำหรับคนงานที่ทำงานในบริเวณโรงรับสินค้าหมายเลข 5 และ 6 เป็นที่เรียบร้อยแล้ว	-	รูปที่ 2-2

รูปที่ 2-2 ห้องสุขาและจุดติดตั้งบ่อเกรอะ บริเวณหลังโกดังพักสินค้า

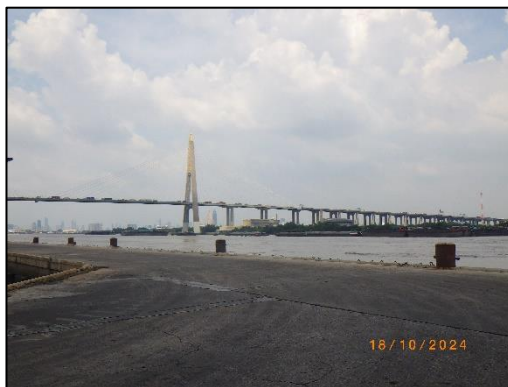
3. ต้องทำความสะอาดท่าเทียบเรือทุกครั้ง หลังการขนถ่ายสินค้า และต้องจัดเตรียมถังรองรับขยะมูลฝอย ให้เพียงพอและจัดวางในที่ที่สามารถใช้สอยได้สะดวก	- โครงการได้ติดตั้งภาชนะรองรับขยะ บริเวณหน้าท่าเทียบเรือ โดยกำหนดการวางภาชนะรองรับเพื่อให้สอดคล้องกับปริมาณขยะในแต่ละช่วงการดำเนินงานของโครงการ	-	รูปที่ 2-3 และ รูปที่ 2-4

รูปที่ 2-3 บริเวณหน้าท่าเทียบเรือ

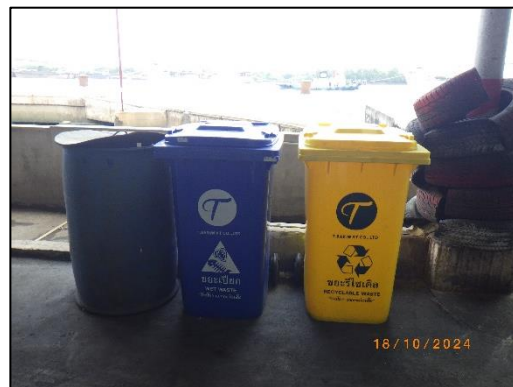
9. จัดหา หรือ จัดให้มีสิ่งอำนวยความสะดวกเพื่อรองรับของเสียจากเรือประจำท่า ตามอนุสัญญา Marpol ที่ประเทศไทยเข้าเป็นภาคี เพื่อให้บริการจัดเก็บและบำบัดของเสียจากเรือแก่เรือที่ร้องขอและไม่ทำให้เรื่อนั้นเสียเวลา หรือ ล่าช้า	- โครงการติดตั้งภาชนะรองรับของเสียไว้บริเวณหน้าท่าเทียบเรืออย่างเพียงพอ อีกทั้งได้จัดให้มีวัสดุดูดซับประจำพื้นที่หน้าท่าเทียบเรือเพื่อป้องกันการรั่วไหลของน้ำมันลง และสารเคมีต่าง ๆ จากการขนถ่ายปนเปื้อนลงสู่แหล่งน้ำ	-	รูปที่ 2-4 และ รูปที่ 2-5

รูปที่ 2-4 ภาพขณะรองรับขยะบริเวณหน้าท่าเทียบเรือ

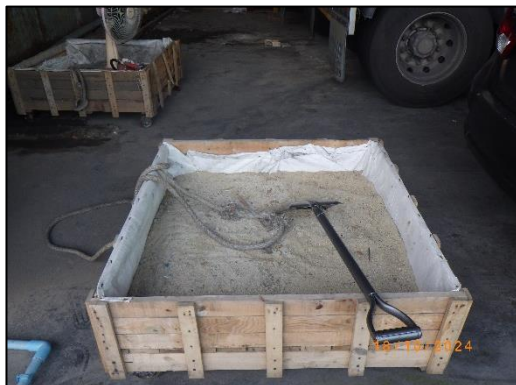
รูปที่ 2-5 วัสดุดูดซับน้ำมันบริเวณหน้าท่าเทียบเรือ

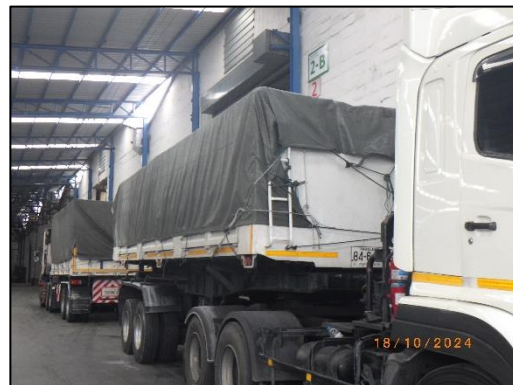
4. ให้ทำการตรวจสอบอุปกรณ์ดักฝุ่นและทำความสะอาดอย่างน้อย 3 เดือน/ครั้ง	- โครงการมีการควบคุมการฟุ้งกระจายของฝุ่นละออง ขณะขนถ่ายสินค้า ติดตั้งระบบระบายอากาศบนหลังคาของโกดังพักสินค้า และมีการปิดคลุมสินค้าก่อนทำการขนส่งออกนอกพื้นที่โครงการ รวมทั้งติดตั้งระบบสเปรย์ละอองน้ำบริเวณหน้าท่าเรือ เพื่อช่วยลดการฟุ้งกระจาย	-	รูปที่ 2-6 ถึง รูปที่ 2-8

รูปที่ 2-6 การปิดคลุมสินค้าก่อนทำการขนส่ง

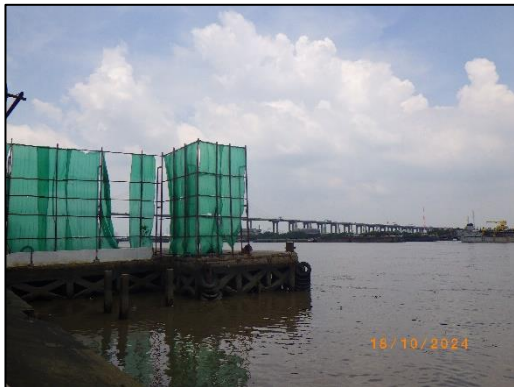
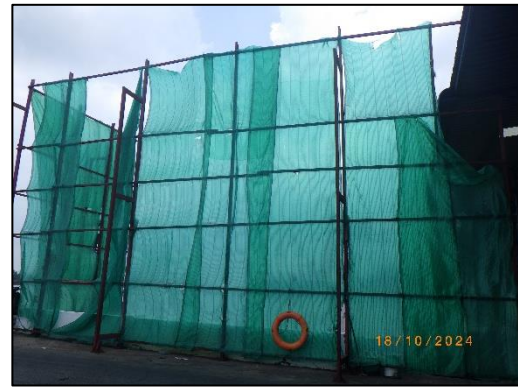
รูปที่ 2-7 การควบคุมการฟุ้งกระจายของฝุ่นละออง ขณะขนถ่ายสินค้า

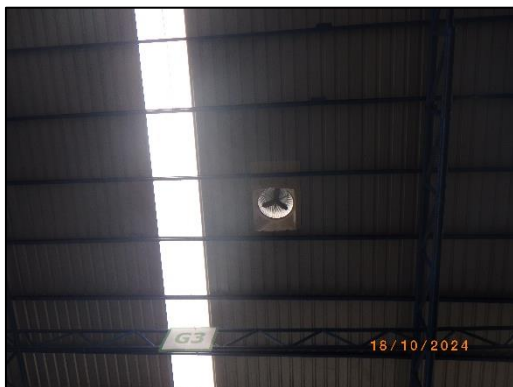
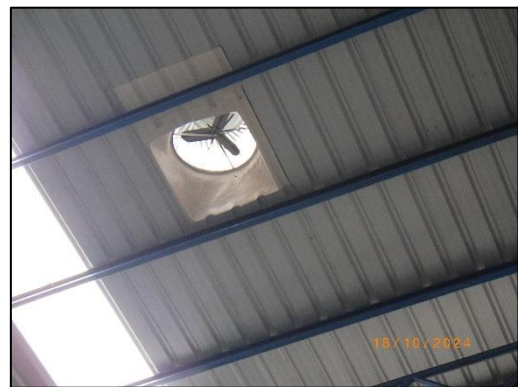
รูปที่ 2-8 ระบบระบายอากาศบนหลังคาของโกดังพักสินค้า

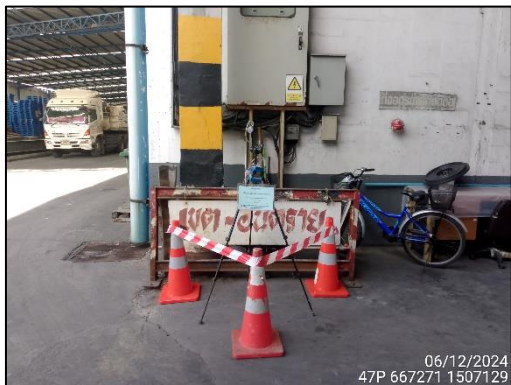
มาตรการป้องกันและลดผลกระทบสิ่งแวดล้อม	รายละเอียดการปฏิบัติตามมาตรการ และประสิทธิภาพของการดำเนินการ	ปัญหา อุปสรรค และการแก้ไข	อ้างอิง
2. คุณภาพอากาศในบรรยากาศ 1) ดัชนีที่ติดตามตรวจสอบ - ปริมาณฝุ่นละอองรวม - ปริมาณฝุ่นละอองทุกขนาด 2) สถานี - บริเวณพื้นที่ภายในโรงงาน - บริเวณโกดังสินค้า 3) ความถี่ - ปีละ 2 ครั้ง	- โครงการปฏิบัติตามมาตรการฯ กำหนด โดยผลการติดตามตรวจสอบ คุณภาพอากาศ ปีละ 2 ครั้ง ระหว่างเดือนกรกฎาคม-ธันวาคม พ.ศ. 2567 ได้ดำเนินการเก็บตัวอย่าง 1 ครั้ง เมื่อวันที่ 6-7 ธันวาคม พ.ศ. 2567 ซึ่งจากการวิเคราะห์คุณภาพอากาศ พบว่า ฝุ่นละอองรวม และ ฝุ่นทุกขนาด มีค่าเป็นไปตามมาตรฐานฯ กำหนด รายละเอียดดังนี้ 1) <u>บริเวณพื้นที่ภายในโรงงาน</u> • ปริมาณฝุ่นละอองรวม มีค่าเท่ากับ 0.064 mg/m^3 2) <u>บริเวณโกดังสินค้า</u> • ปริมาณฝุ่นทุกขนาด มีค่าเท่ากับ $<0.060 \text{ mg/m}^3$	-	รูปที่ 2-9 และ รูปที่ 2-10 ภาคผนวก ข-1 และ ภาคผนวก ข-2

รูปที่ 2-9 การติดตามตรวจสอบคุณภาพอากาศ
บริเวณโกดังสินค้า

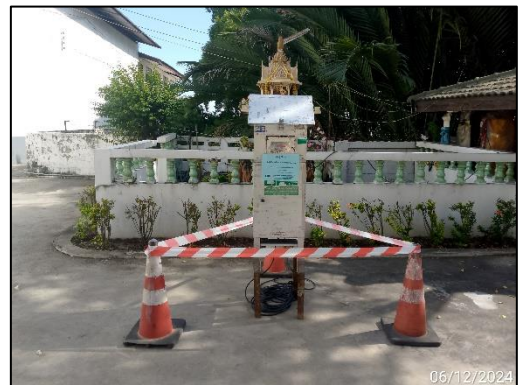
รูปที่ 2-10 การติดตามตรวจสอบคุณภาพอากาศ
บริเวณพื้นที่ภายในโรงงาน

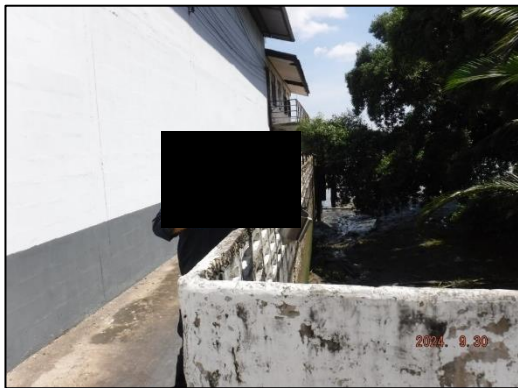
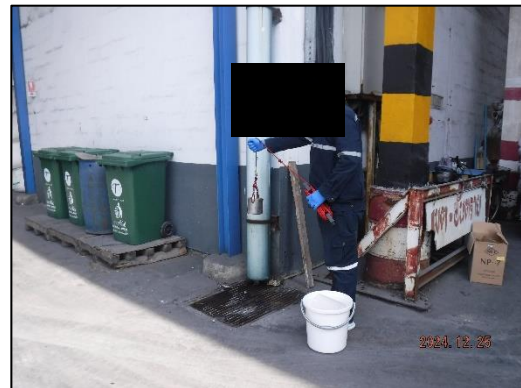
มาตรการป้องกันและแก้ไขผลกระทบสิ่งแวดล้อม	รายละเอียดการปฏิบัติตามมาตรการฯ	ปัญหา อุปสรรค และการแก้ไข	อ้างอิง
1. คุณภาพน้ำทิ้งสำนักงาน 1) ดัชนีที่ติดตามตรวจสอบ <ul style="list-style-type: none"> - ความเป็นกรดและด่าง (pH) - ปริมาณสารแขวนลอย (SS) - บีโอดี (BOD) - ไนเตรทคำนวณเป็นไนโตรเจน (Nitrate-Nitrogen) - น้ำมันและไขมัน (Oil & Grease) 2) สถานี <ul style="list-style-type: none"> - จุดปล่อยน้ำทิ้งของโครงการก่อนปล่อยลงสู่แม่น้ำเจ้าพระยา 3) ความถี่ <ul style="list-style-type: none"> - ทุก ๆ 3 เดือน 	- โครงการปฏิบัติตามมาตรการฯ กำหนด โดยผลการติดตามตรวจสอบคุณภาพน้ำทิ้งทุก 3 เดือน ระหว่างเดือนกรกฎาคม-ธันวาคม พ.ศ. 2567 ได้ดำเนินการติดตามตรวจสอบเมื่อวันที่ 30 กันยายน พ.ศ. 2567 และวันที่ 25 ธันวาคม พ.ศ. 2567 ซึ่งจากการวิเคราะห์คุณภาพน้ำทิ้ง มีรายละเอียดดังนี้ 1) <u>คุณภาพน้ำทิ้ง เดือนกันยายน พ.ศ. 2567</u> <ul style="list-style-type: none"> • pH มีค่าเท่ากับ 7.9 • BOD มีค่าเท่ากับ <2.0 mg/L • SS มีค่าเท่ากับ 10.3 mg/L • NO₃-N มีค่าเท่ากับ 0.18 mg/L • Oil & Grease มีค่าน้อยกว่าขีดต่ำสุดที่สามารถตรวจวิเคราะห์ได้ น้อยกว่า 3 mg/L 2) <u>คุณภาพน้ำทิ้ง เดือนธันวาคม พ.ศ. 2567</u> <ul style="list-style-type: none"> • pH มีค่าเท่ากับ 7.7 • BOD มีค่าน้อยกว่าขีดต่ำสุดที่สามารถตรวจวิเคราะห์ได้ น้อยกว่า 2.0 mg/L • SS มีค่าเท่ากับ 18.9 mg/L • NO₃-N มีค่าเท่ากับ 1.68 mg/L • Oil & Grease มีค่าน้อยกว่าขีดต่ำสุดที่สามารถตรวจวิเคราะห์ได้ น้อยกว่า 3 mg/L 	-	รูปที่ 2-11 รูปที่ 2-12 และ ภาคผนวก ข-3

รูปที่ 2-12 การติดตามตรวจสอบคุณภาพน้ำทิ้ง

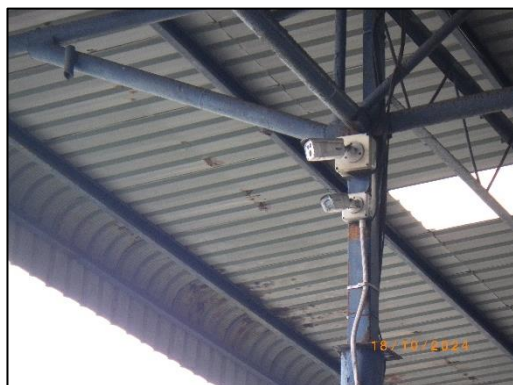
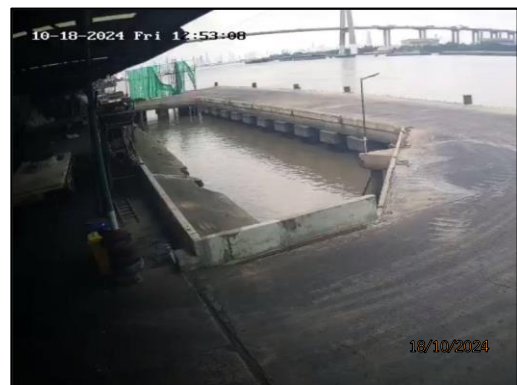
รูปที่ 2-13 ระบบกล้องวงจรปิด CCTV
