บทที่ 2

การปฏิบัติตามมาตรการป้องกันและแก้ไข
ผลกระทบสิ่งแวดล้อม

2.1 การติดตามตรวจสอบการปฏิบัติตามมาตรการป้องกันและแก้ไขผลกระทบสิ่งแวดล้อม

ตารางที่ 2.2-1 ผลการปฏิบัติตามมาตรการป้องกันและแก้ไขผลกระทบสิ่งแวดล้อม โครงการทำแทียบเรือและคลังน้ำมันภูเก็ต ระยะดำเนินการ ระหว่างเดือนกรกฎาคม-ธันวาคม พ.ศ. 2567 ของบริษัท ปตท. น้ำมันและการค้าปลีก จำกัด (มหาชน)

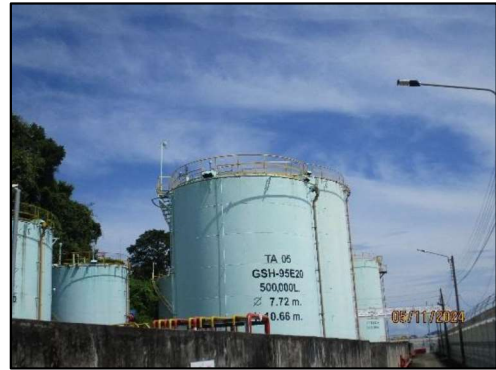
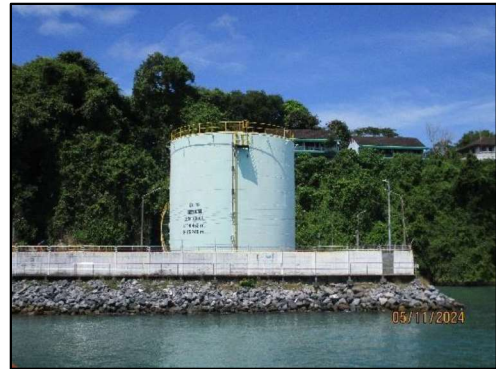
องค์ประกอบทางสิ่งแวดล้อม	มาตรการป้องกันและแก้ไขผลกระทบ	สถานที่	ผลการปฏิบัติตามมาตรการ	ปัญหาอุปสรรค	เอกสารอ้างอิง
1. มาตรการด้านคุณภาพอากาศ	1.1) ลดการรั่วไหลของไอน้ำมันจากถังเก็บสำรองน้ำมัน ประเภท Floating roofs	บริเวณกลุ่มถังน้ำมัน	- ปฏิบัติตามมาตรการกำหนด โดยการลดการรั่วไหลของไอน้ำมันจากการใช้ถังเก็บสำรองน้ำมันประเภท Floating roofs (ถังของ MOGAS (TA03, TA04, TA06, TA08)) และจัดให้มีการตรวจสอบ บำรุงรักษาให้อยู่ในสภาพที่ดีอยู่เสมอ หรืออย่างน้อยตามระยะเวลาที่กำหนด	- ไม่พบปัญหา	ภาพถ่ายที่ 2.2-1 ถังเก็บน้ำมันสำรองประเภท Floating Roofs เอกสารแนบที่ 1 แผนงานการบำรุงรักษาเครื่องจักรอุปกรณ์ด้วยตัวเอง ประจำปี พ.ศ. 2567

ภาพถ่ายที่ 2.2-1 ถังเก็บน้ำมันสำรองประเภท Floating Roofs

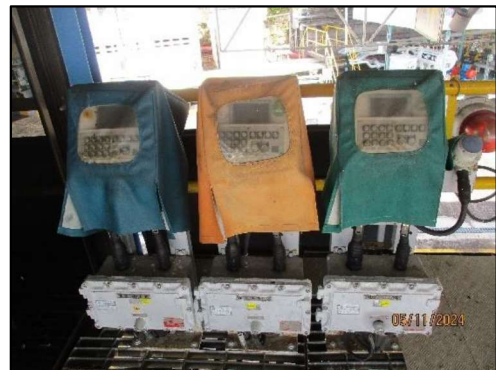
1.2) ป้องกันการรั่วไหลของน้ำมันจากวาล์ว ด้วยการจัดให้มีระบบติดตามตรวจสอบ และบำรุงรักษาที่ดี	บริเวณพื้นที่โครงการ	- ปฏิบัติตามมาตรการกำหนด โดยโครงการได้ทำการติดตั้งระบบการจ่ายน้ำมันแบบอัตโนมัติ (Terminal Automation System/TAS) เพื่อป้องกันการรั่วไหลของน้ำมันจากวาล์ว และจัดให้มีการตรวจสอบ บำรุงรักษาให้อยู่ในสภาพที่ดีอยู่เสมอหรืออย่างน้อยตามระยะเวลาที่กำหนด	- ไม่พบปัญหา	ภาพถ่ายที่ 2.2-2 การติดตั้งระบบการจ่ายน้ำมันแบบอัตโนมัติ (Terminal Automation System/TAS) เอกสารแนบที่ 1 แผนงานการบำรุงรักษาเครื่องจักรอุปกรณ์ด้วยตัวเอง ประจำปี พ.ศ. 2567

ภาพถ่ายที่ 2.2-2 การติดตั้งระบบการจ่ายน้ำมันแบบอัตโนมัติ (Terminal Automation System/TAS)

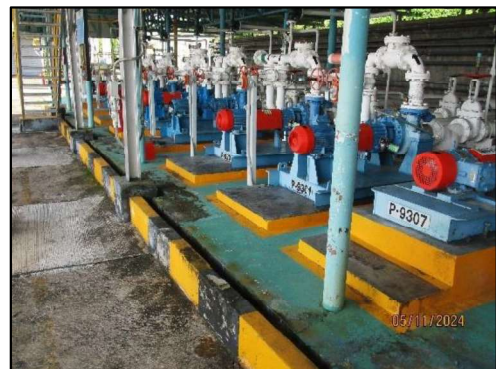
องค์ประกอบ ทางสิ่งแวดล้อม	มาตรการป้องกันและแก้ไขผลกระทบ	สถานที่	ผลการปฏิบัติตามมาตรการ	ปัญหาอุปสรรค	เอกสารอ้างอิง
1. มาตรการด้าน คุณภาพอากาศ (ต่อ)	1.3) ลดการรั่วไหลของน้ำมันจากปั๊มและคอมเพรสเซอร์ โดยการใช้ปั๊มและ คอมเพรสเซอร์ที่มี Seals ที่สมบูรณ์ และจัดให้มีการติดตามตรวจสอบและบำรุงรักษาที่ดีด้วย	บริเวณปั๊มและ คอมเพรสเซอร์	- ปฏิบัติตามมาตรการกำหนด โดยใช้ปั๊มและคอมเพรสเซอร์ ที่มี Seals ที่สมบูรณ์ และจัดให้มีการตรวจสอบ บำรุงรักษา ให้อยู่ในสภาพที่ดี อยู่เสมอหรืออย่างน้อยตามระยะเวลาที่กำหนด และกำหนดให้มี ผู้รับผิดชอบที่ชัดเจน อีกทั้งจัดให้มีคันคอนกรีต (Bund wall) ล้อมรอบ ปั๊มและคอมเพรสเซอร์ เพื่อลดการรั่วไหลของน้ำมัน	- ไม่พบปัญหา	ภาพถ่ายที่ 2.2-3 คันคอนกรีต (Bund Wall) ล้อมรอบปั๊มและ คอมเพรสเซอร์ เอกสารแนบที่ 1 แผนงานการบำรุง รักษาเครื่องจักร อุปกรณ์ด้วยตัวเอง ประจำปี พ.ศ. 2567

ภาพถ่ายที่ 2.2-3 คันคอนกรีต (Bund Wall) ล้อมรอบปั๊มและคอมเพรสเซอร์

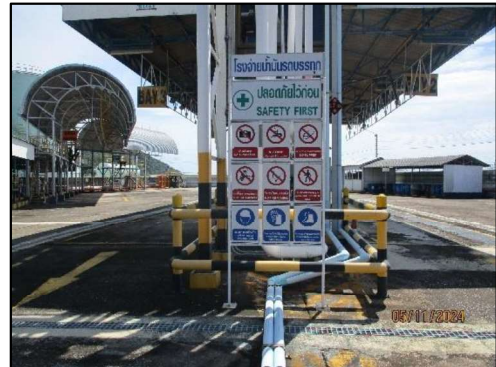
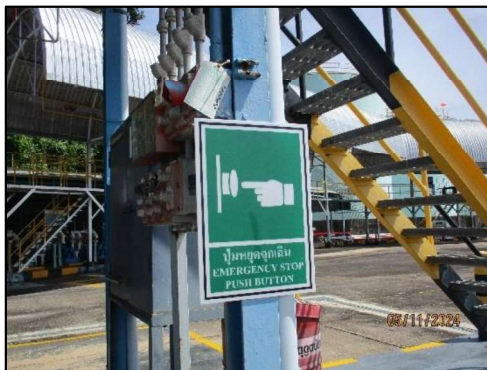
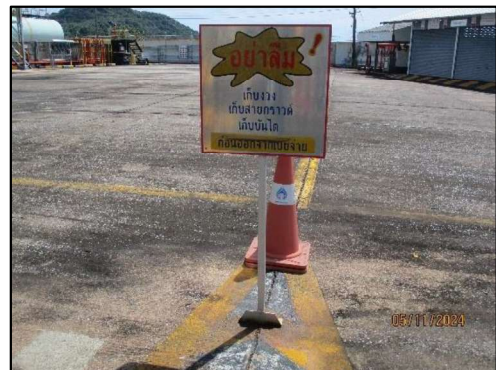
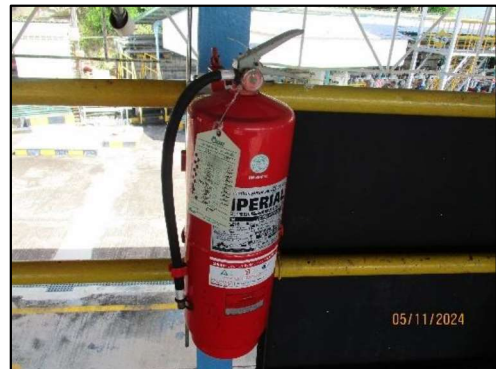
1.5) จัดให้มีการทำงานโดยระมัดระวัง เพื่อลดการหก (Spillage) ของน้ำมันให้มากที่สุด	บริเวณ พื้นที่โครงการ	- ปฏิบัติตามมาตรการกำหนด โดยโครงการจัดให้มีข้อกำหนดเรื่อง ความปลอดภัย อาชีวอนามัยและสิ่งแวดล้อม ในการสูบน้ำมันและ จัดเตรียมวัสดุดูดซับน้ำมันใกล้บริเวณสูบน้ำมัน กรณีที่เกิดเหตุ น้ำมันรั่วไหล	- ไม่พบปัญหา	ภาพถ่ายที่ 2.2-4 ข้อกำหนดเรื่อง ความปลอดภัยใน การสูบน้ำมัน และการจัดเตรียม วัสดุดูดซับน้ำมัน เอกสารแนบที่ 2 รายการอุปกรณ์ ขจัดคราบน้ำมัน

ภาพถ่ายที่ 2.2-4 ข้อกำหนดเรื่องความปลอดภัยในการสูบน้ำมัน และการจัดเตรียมวัสดุดับน้ำมัน

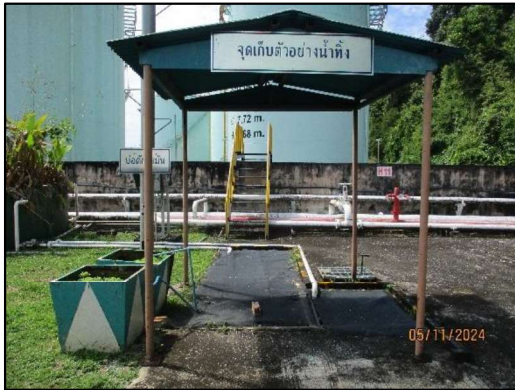
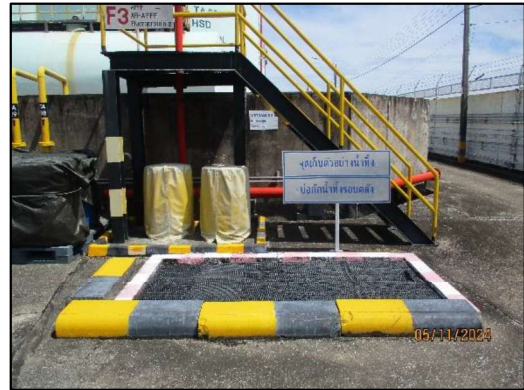
3.2) จัดระบบบำบัดน้ำทิ้งที่เหมาะสม	บริเวณ พื้นที่โครงการ	- ปฏิบัติตามมาตรการกำหนด โดยจัดสร้างบ่อดักไขมันและบ่อบำบัดน้ำเสียจากบ่อดักไขมัน รวมทั้งกักน้ำทิ้งรอบคลัง เพื่อบำบัดน้ำทิ้งก่อนที่จะระบายลงสู่ทะเล	- ไม่พบปัญหา	ภาพถ่ายที่ 2.2-7 บ่อดักไขมันและบ่อ กักน้ำทิ้งภายใน พื้นที่คลังฯ

ภาพถ่ายที่ 2.2-7 บ่อดักไขมันและบ่อกักน้ำทิ้งภายในพื้นที่คลังฯ

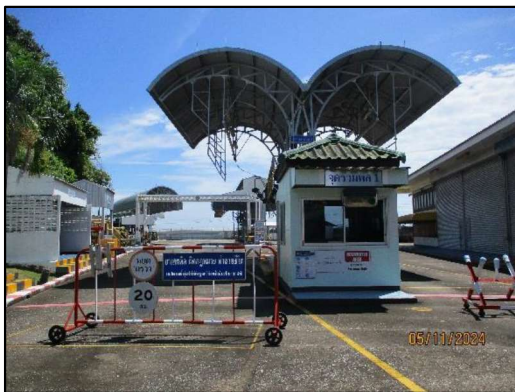
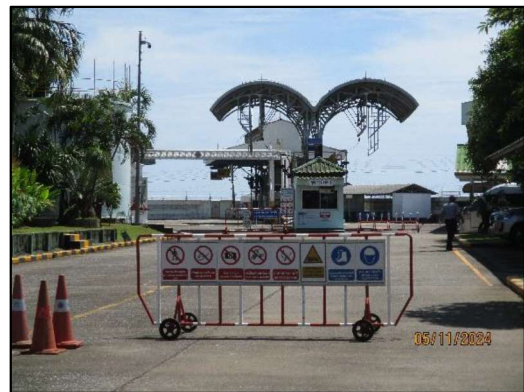
4.2) ใช้ประตูด้านคลังน้ำมันเป็นทางเข้า และทางออก	บริเวณ พื้นที่โครงการ	- ปฏิบัติตามมาตรการกำหนด โดยกำหนดให้รถเข้า-ออกที่ประตูทางเข้า คลังให้มีรถเข้าออกทางเดียวกัน	- ไม่พบปัญหา	ภาพถ่ายที่ 2.2-8 บริเวณทางเข้า-ออก พื้นที่โครงการ

ภาพถ่ายที่ 2.2-8 บริเวณทางเข้า-ออกพื้นที่โครงการ

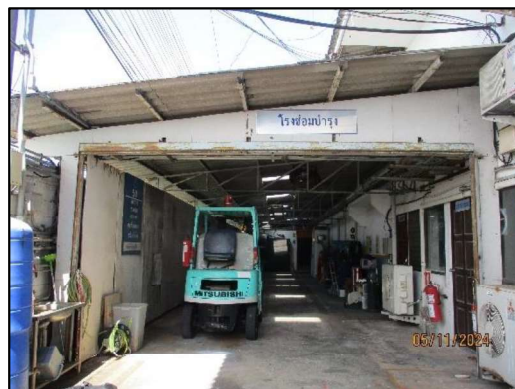
องค์ประกอบ ทางสิ่งแวดล้อม	มาตรการป้องกันและแก้ไขผลกระทบ	สถานที่	ผลการปฏิบัติตามมาตรการ	ปัญหาอุปสรรค	เอกสารอ้างอิง
5. มาตรการด้าน อาชีวอนามัยและ ความปลอดภัย	5.1) การมีหลักปฏิบัติทางช่างอย่างดีในการออกแบบก่อสร้าง ติดตั้ง และบำรุงรักษา	บริเวณ พื้นที่โครงการ	- ปฏิบัติตามมาตรการกำหนด โดยออกแบบก่อสร้าง ติดตั้ง และ บำรุงรักษาตามหลักปฏิบัติทางช่างอย่างดี และจัดให้มีการตรวจสอบ อุปกรณ์ต่าง ๆ อย่างสม่ำเสมอและมีการซ่อมบำรุง อุปกรณ์ เครื่องจักร ให้พร้อมใช้งานเสมอ	- ไม่พบปัญหา	ภาพถ่ายที่ 2.2-9 โรงซ่อมบำรุง เอกสารแนบที่ 1 แผนงานการบำรุง รักษาเครื่องจักร อุปกรณ์ด้วยตัวเอง ประจำปี พ.ศ. 2567

ภาพถ่ายที่ 2.2-9 โรงซ่อมบำรุง

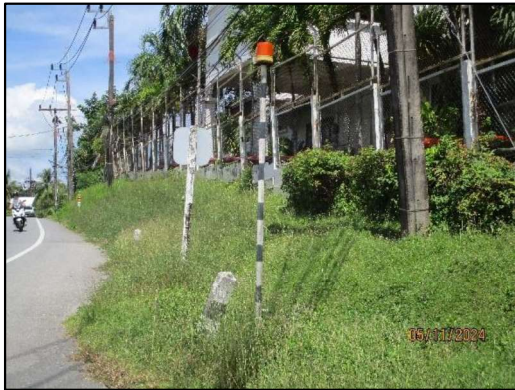
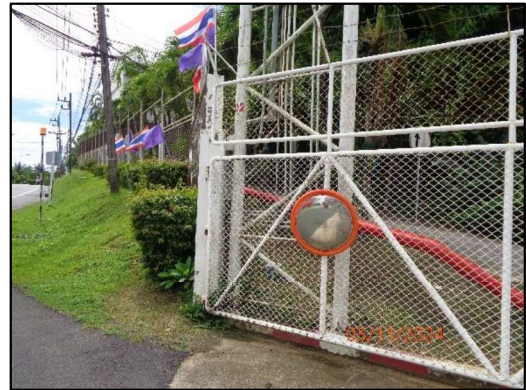
6. มาตรการด้าน การประเมิน ความเสี่ยง	6.1) ติดตั้งสัญญาณไฟกระพริบตรงทางเข้า-ออก พื้นที่โครงการ	บริเวณ ประตูทางเข้า-ออก	- ปฏิบัติตามมาตรการกำหนด โดยติดตั้งสัญญาณไฟกระพริบ และ กระพริบ บริเวณทางเข้า-ออกพื้นที่โครงการ เพื่อความปลอดภัยใน การเข้าออกพื้นที่โครงการ ทั้งนี้ โครงการยังได้ยึดถือระเบียบความ ปลอดภัย ตามที่ระบุไว้ในประกาศความปลอดภัยของโครงการอย่าง เคร่งครัด	- ไม่พบปัญหา	ภาพถ่ายที่ 2.2-10 สัญญาณไฟกระพริบ และกระพริบ บริเวณทางเข้า-ออก พื้นที่โครงการ เอกสารแนบที่ 3 กฎความปลอดภัย ของโครงการ

ภาพถ่ายที่ 2.2-10 สัญญาณไฟกระพริบ และกระจกุน บริเวณทางเข้า-ออก พื้นที่โครงการ

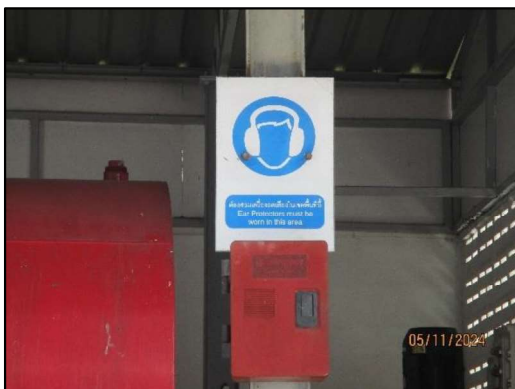
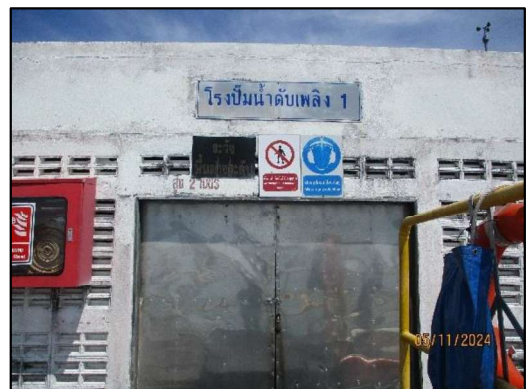
1.2) ในบริเวณที่มีเสียงดังเกิน 82 dB ควรมีการติดตั้งเครื่องป้องกันเสียง และให้ใช้อุปกรณ์ป้องกันเสียงดังส่วนบุคคล	พื้นที่โครงการ	- ปฏิบัติตามมาตรการกำหนด โดยโครงการได้ติดตั้งป้ายแสดงพื้นที่กำหนดให้ใช้อุปกรณ์ป้องกันเสียงส่วนบุคคล รวมทั้งจัดให้มีอุปกรณ์ป้องกันเสียงส่วนบุคคลไว้ในบริเวณดังกล่าวอีกด้วย	- ไม่พบปัญหา	ภาพถ่ายที่ 2.2-12 บริเวณที่กำหนดใช้อุปกรณ์ลดเสียง

ภาพถ่ายที่ 2.2-12 บริเวณที่กำหนดใช้อุปกรณ์ลดเสียง

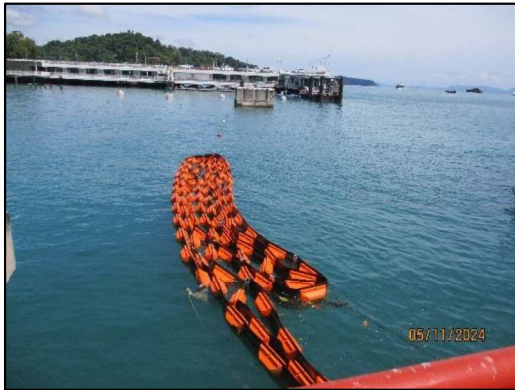
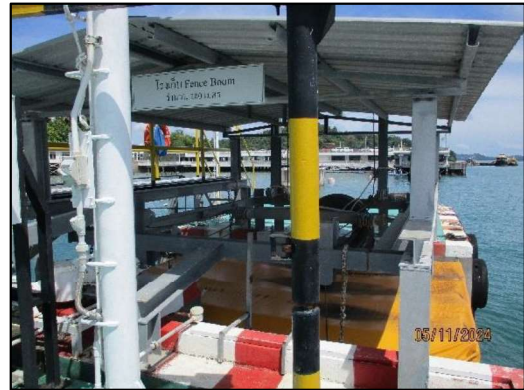
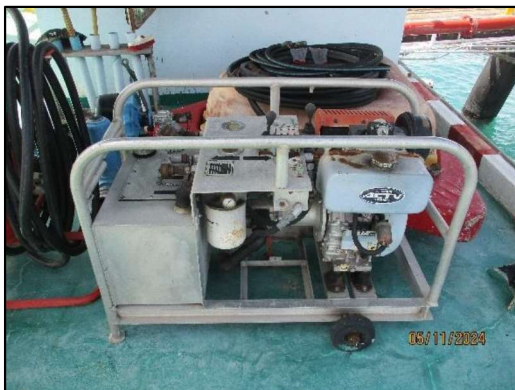
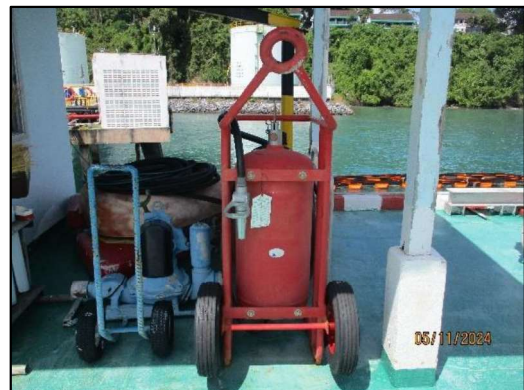
2.5) จัดให้มีอุปกรณ์กำจัดคราบน้ำมัน เช่น BOOM และ SKIMMER ประจำอยู่บริเวณหน้าท่า	พื้นที่โครงการ	- ปฏิบัติตามมาตรการกำหนด โดยจัดให้มีอุปกรณ์กำจัดคราบน้ำมัน เช่น BOOM และ SKIMMER ประจำอยู่บริเวณหน้าท่า และดำเนินการบำรุงรักษาให้มีสภาพพร้อมใช้งานอย่างต่อเนื่อง	- ไม่พบปัญหา	ภาพถ่ายที่ 2.2-13 อุปกรณ์กำจัดคราบน้ำมัน เช่น BOOM และ SKIMMER บริเวณหน้าท่าเทียบเรือ เอกสารแนบที่ 2 รายการอุปกรณ์ ขจัดคราบน้ำมัน

ภาพถ่ายที่ 2.2-13 อุปกรณ์กำจัดคราบน้ำมัน เช่น BOOM และ SKIMMER บริเวณหน้าท่าเทียบเรือ

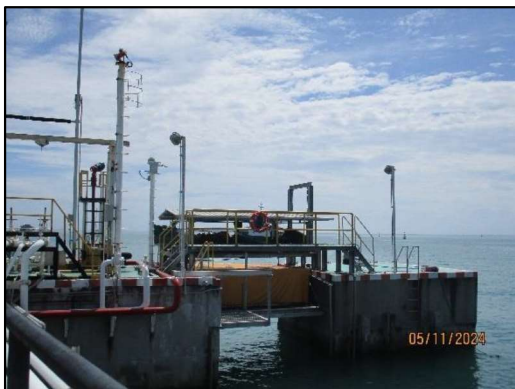
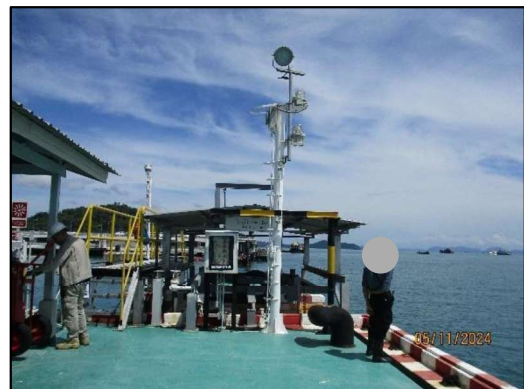
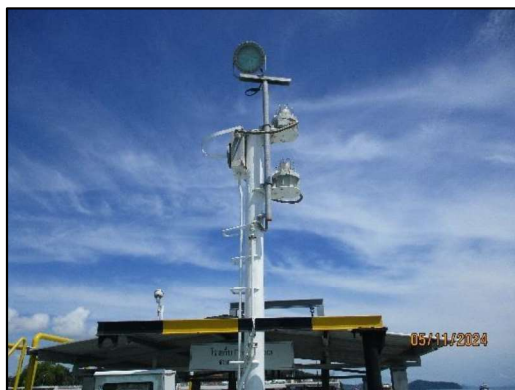
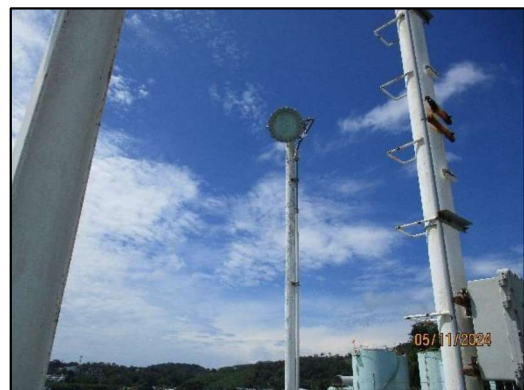
4. มาตรการด้านการคมนาคมทางน้ำ	4.1) ติดตั้งสัญญาณไฟกระพริบ เพื่อแสดงขอบเขตของท่าเทียบเรือให้สามารถมองเห็นได้อย่างชัดเจนในเวลากลางคืน	พื้นที่โครงการ	- ปฏิบัติตามมาตรการกำหนด โดยโครงการได้ติดตั้งสัญญาณไฟกระพริบแสดงขอบเขตท่าเทียบเรือ ซึ่งสามารถมองเห็นได้อย่างชัดเจนในเวลากลางคืน รวมทั้งหลอดไฟให้แสงสว่างบริเวณท่าเทียบเรือ ทั้งนี้โครงการยังได้ยึดถือระเบียบความปลอดภัย ตามที่ระบุไว้ในประกาศความปลอดภัยของโครงการอย่างเคร่งครัด	- ไม่พบปัญหา	ภาพถ่ายที่ 2.2-14 สัญญาณไฟกระพริบและไฟส่องสว่างบริเวณท่าเรือ เอกสารแนบที่ 3 กฎความปลอดภัยของโครงการ

ภาพถ่ายที่ 2.2-14 สัญญาณไฟกระพริบและไฟส่องสว่างบริเวณท่าเรือ
