รายงานการปฏิบัติตามมาตรการป้องกันและแก้ไขผลกระทบสิ่งแวดล้อม
และมาตรการติดตามตรวจสอบคุณภาพสิ่งแวดล้อม
(เดือนกรกฎาคม – ธันวาคม 2567)

โครงการ PENNSYLVANIA (HOLIDAY INN EXECUTIVE TOWER)

เรื่อง ขอส่งรายงานผลการปฏิบัติตามมาตรการ ป้องกันและแก้ไขผลกระทบสิ่งแวดล้อมและมาตรการ
ติดตามตรวจสอบคุณภาพสิ่งแวดล้อมของประจำปี 2567 (กรกฎาคม – ธันวาคม)

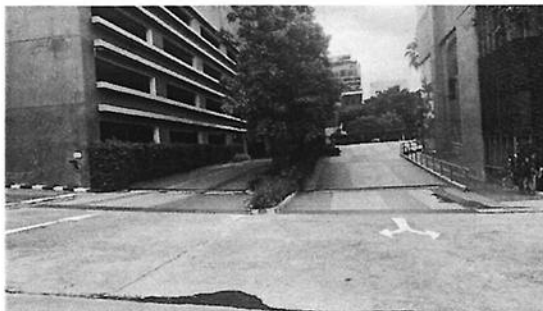
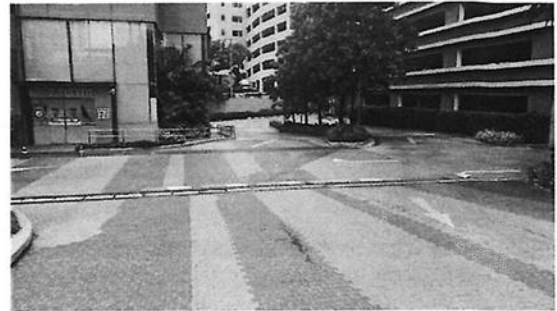
ผ 3-1 ทางเข้า-ออกโครงการ มีการติดตั้งสัญญาณลดความเร็วและป้ายลูกศรบอกทิศทาง

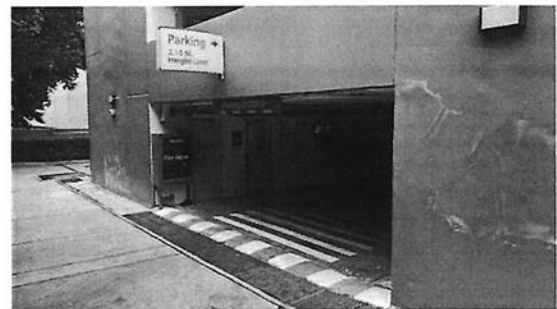
ผ 3.2 ทางเข้า-ออกที่จอดรถติดตั้งสัญญาณลดความเร็ว

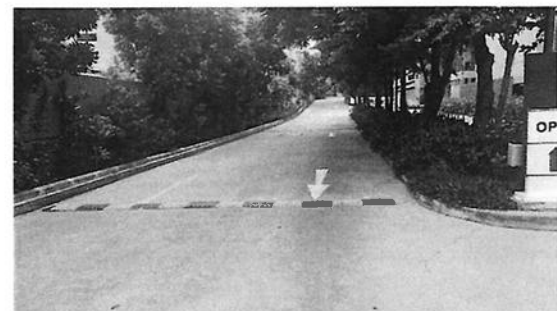
ผ 3.3 ทางโครงการจัดให้มีลูกศรและสัญญาณลดความเร็ว การเดินทางแบบชัดเจน

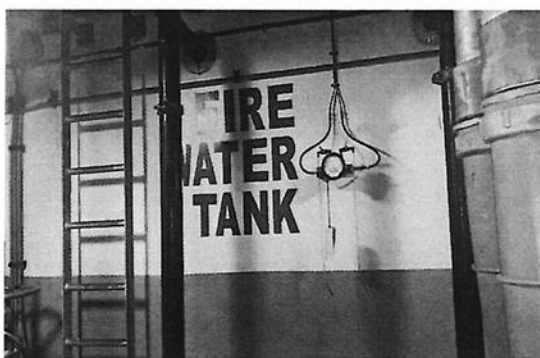
ผ 3- 22 บริเวณถังเก็บน้ำดับเพลิง

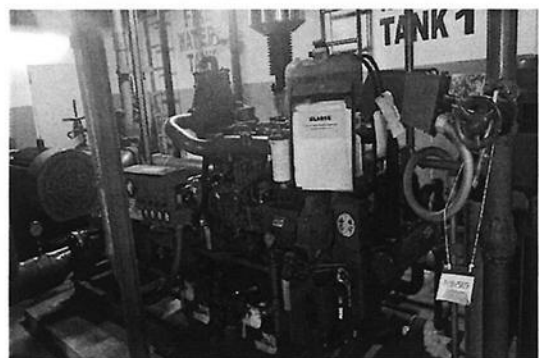
ผ 3- 23 เครื่องดีเซล สำหรับสูบน้ำดับเพลิง

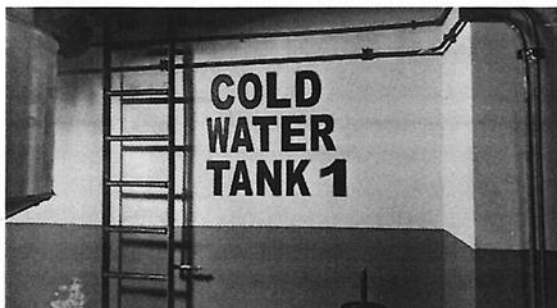
ผ 3- 24 บริเวณถังเก็บน้ำสำรองชั้นใต้ดินของโครงการ

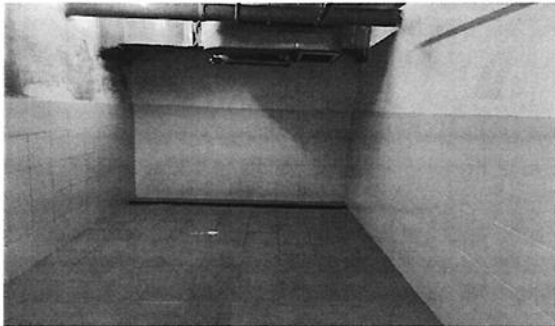
ผ 3- 28 จัดห้องพักสำหรับมูลฝอยแห้ง

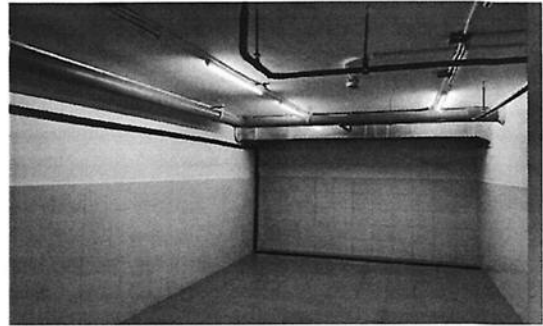
ผ 3-29 จัดห้องพักสำหรับมูลฝอยเปียก

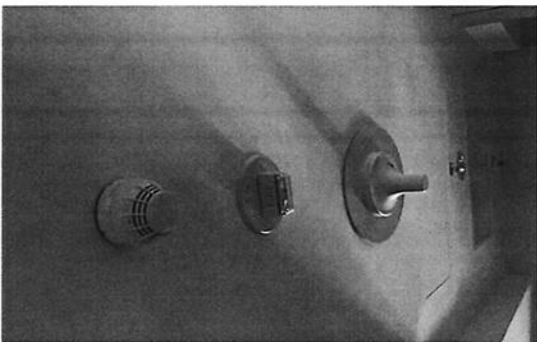
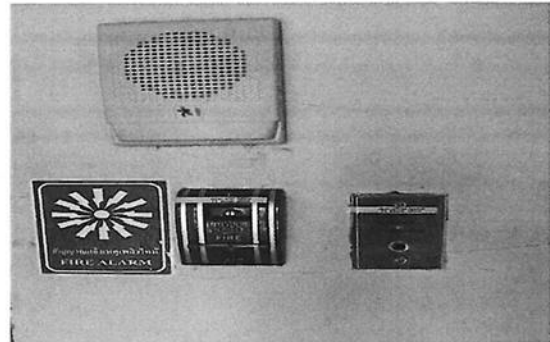
ผ 3- 33 จัดให้มีอุปกรณ์แจ้งเหตุโดยการจับควัน และโดยใช้มือดึง

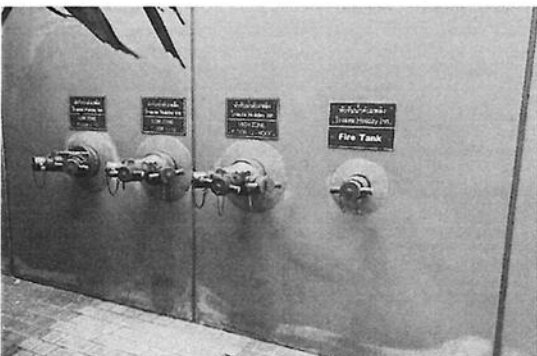
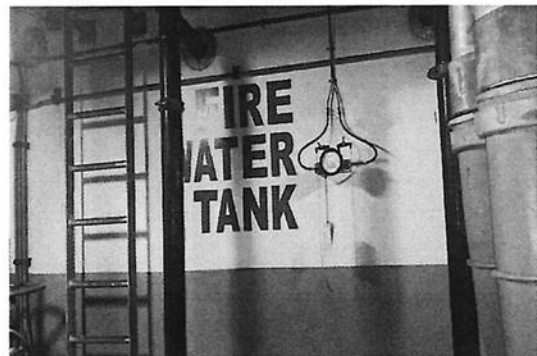
ผ 3- 34 ติดตั้งหัวรับน้ำดับเพลิงภายนอกชนิดข้อต่อสวมเร็วและถังเก็บน้ำรองเพื่อการดับเพลิง

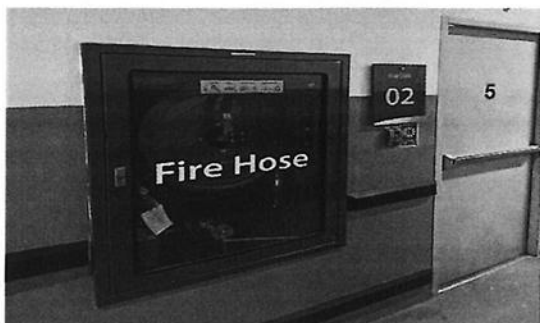
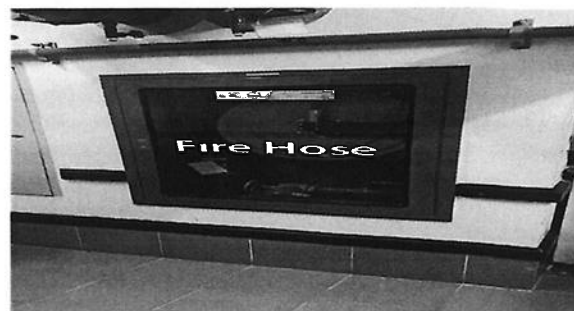
ผ 3- 35 ติดตั้งตู้ FCH พร้อมอุปกรณ์ภายในตู้ มีถังดับเพลิงแบบ Dry Chemical Extinguisher

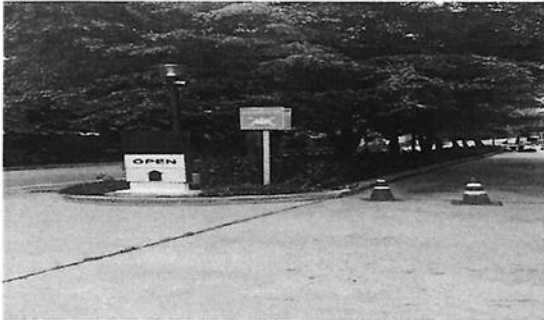
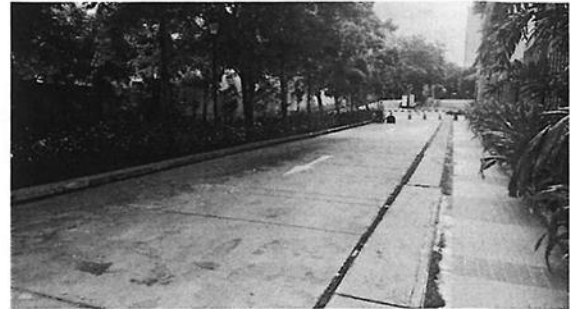
ผ 3- 38 จัดให้มีจุดรวมพลในพื้นที่ของโครงการ

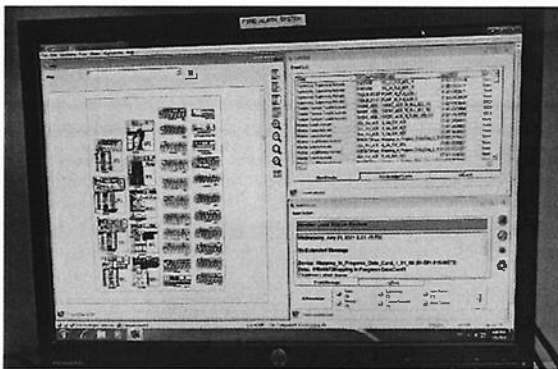
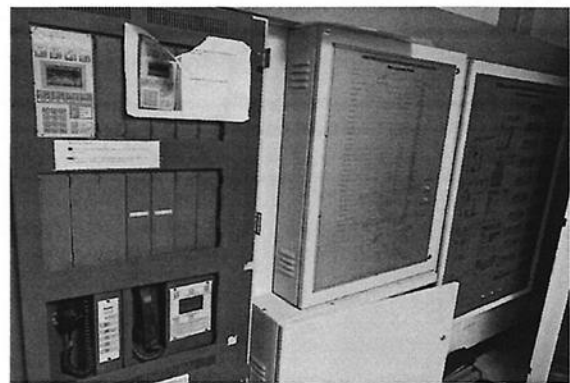
ผ 3- 39 จัดให้มีระบบแจ้งเตือนอัคคีภัยอัตโนมัติโดยคอมพิวเตอร์

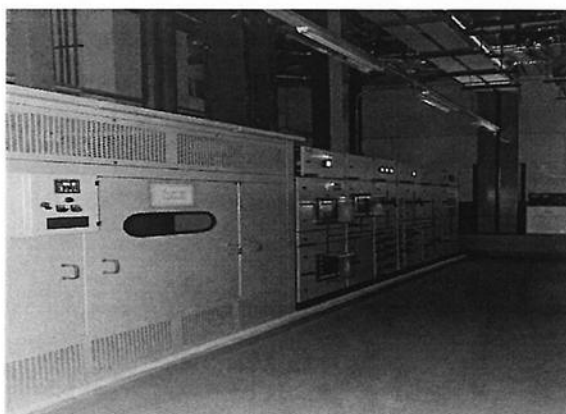
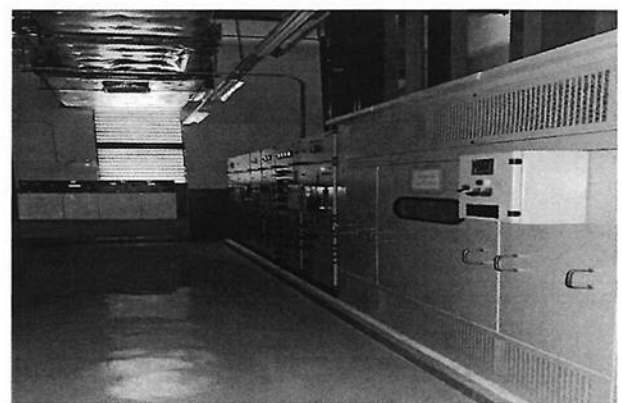
ผ 3- 48 รูปห้อง MDB ติดตั้งหม้อแปลงไฟฟ้า

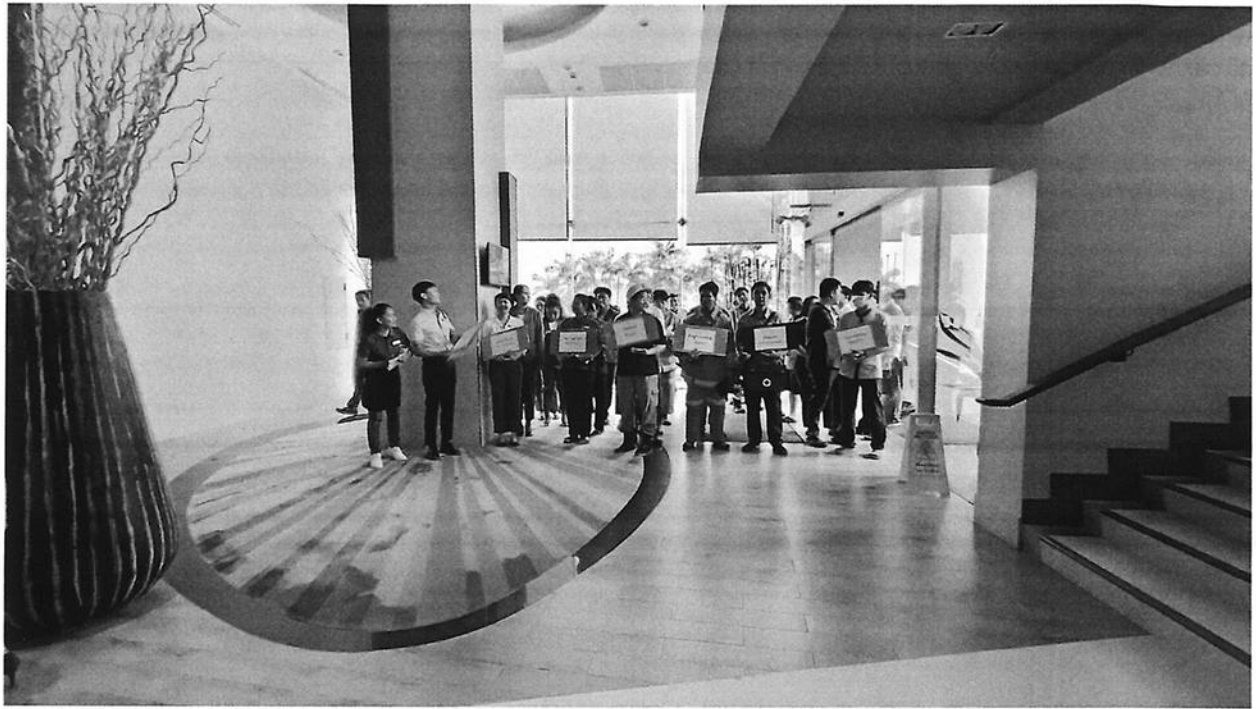
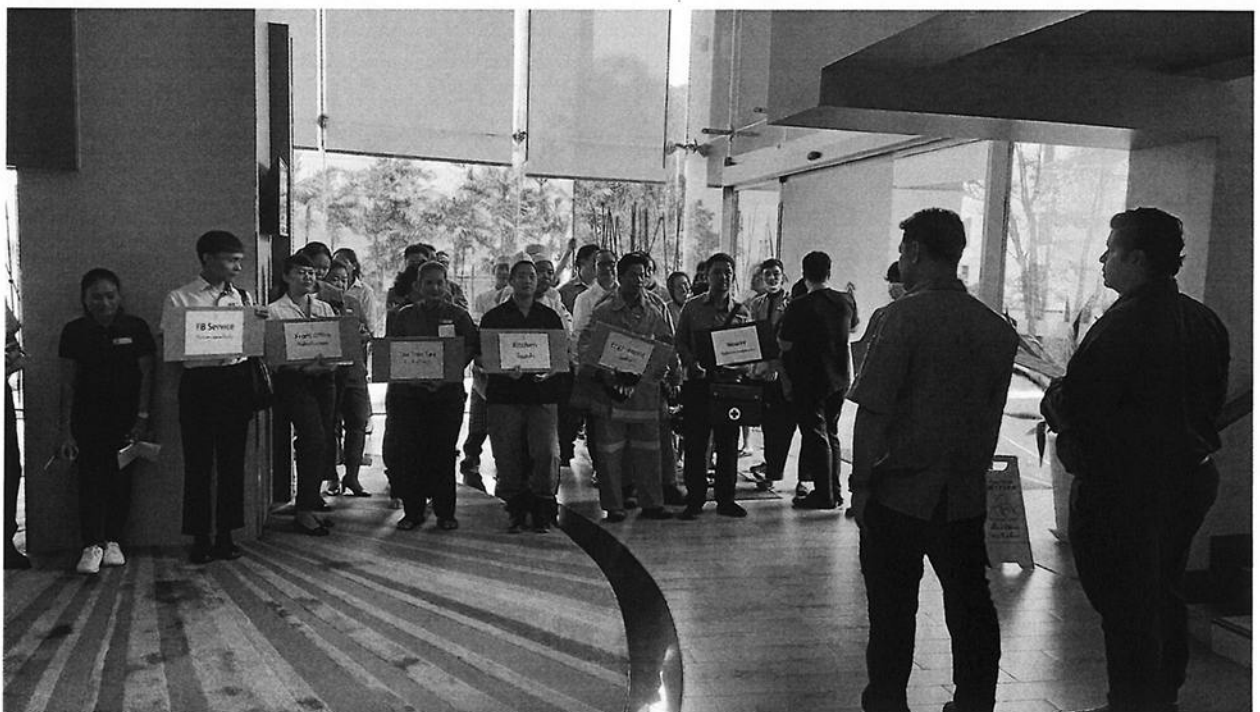
4.3.2 รูปภาพ การซ้อมอพยพหนีไฟ ประจำปี 2567 ครั้งที่ 2

8. Alarm Enunciation	No	Engineering Team will look into the root cause.	Strobe lights were not working in 19th, 20th, 21st, 22nd, 23rd, 24th and 25th floors. Fire alarm did not work in 20th, 21st, 22nd and 23rd floors.
