ผลการปฏิบัติตามมาตรการป้องกันและแก้ไขผลกระทบ  
สิ่งแวดล้อม

โครงการ ดี คอนโด ฮาย สูง 8 ชั้น กับ 2 ชั้นใต้ดิน ของบริษัท พิวรรณา จำกัด ตั้งอยู่ถนนพหลโยธิน ตำบลรอบเวียง อำเภอเมือง จังหวัดเชียงราย ก่อสร้างบนที่ดินตามโฉนด เลขที่โฉนด 134679 เลขที่ดิน 2272 จำนวน 1 แปลง เนื้อที่ 5 ไร่ 2 งาน 10.3 ตารางวา หรือ 8,841.2 ตารางเมตร ปัจจุบันได้ส่งมอบให้ นิติบุคคลอาคารชุด ดี คอนโด ฮาย เข้ามาบริหารจัดการ (ภาคผนวก ข-1) โดยโครงการได้จัดทำรายงานการวิเคราะห์ผลกระทบสิ่งแวดล้อม และได้ผ่านการพิจารณาเห็นชอบรายงาน ฯ เมื่อวันที่ 2 พฤษภาคม 2557 ตามหนังสือจากสำนักงานนโยบายและแผนทรัพยากรธรรมชาติและสิ่งแวดล้อม เลขที่ ทส 1009.5/4783 โดยหนังสือเห็นชอบ ได้กำหนดมาตรการป้องกันและแก้ไขผลกระทบสิ่งแวดล้อมและมาตรการติดตามตรวจสอบผลกระทบสิ่งแวดล้อม เพื่อเป็นแนวทางให้โครงการปฏิบัติตามไปจนถึงเสนอรายงานผลการปฏิบัติตามมาตรการฯ ต่อหน่วยงานอนุญาต และหน่วยงานที่เกี่ยวข้อง รวมทั้งสำนักงานนโยบายและแผนทรัพยากรธรรมชาติและสิ่งแวดล้อม (สผ.) ทุก 6 เดือนนั้น

บัดนี้ นิติบุคคลอาคารชุดดีคอนโด ฮาย ได้มอบหมายให้ บริษัท ศูนย์วิเคราะห์น้ำ จำกัด ดำเนินการติดตามตรวจสอบการปฏิบัติตามมาตรการป้องกันและแก้ไขผลกระทบสิ่งแวดล้อม โครงการ ดี คอนโด ฮาย (ระยะดำเนินการ) ฉบับเดือน กรกฎาคม - ธันวาคม พ.ศ.2567 ตามที่กำหนดไว้ในรายงานการวิเคราะห์ผลกระทบสิ่งแวดล้อม

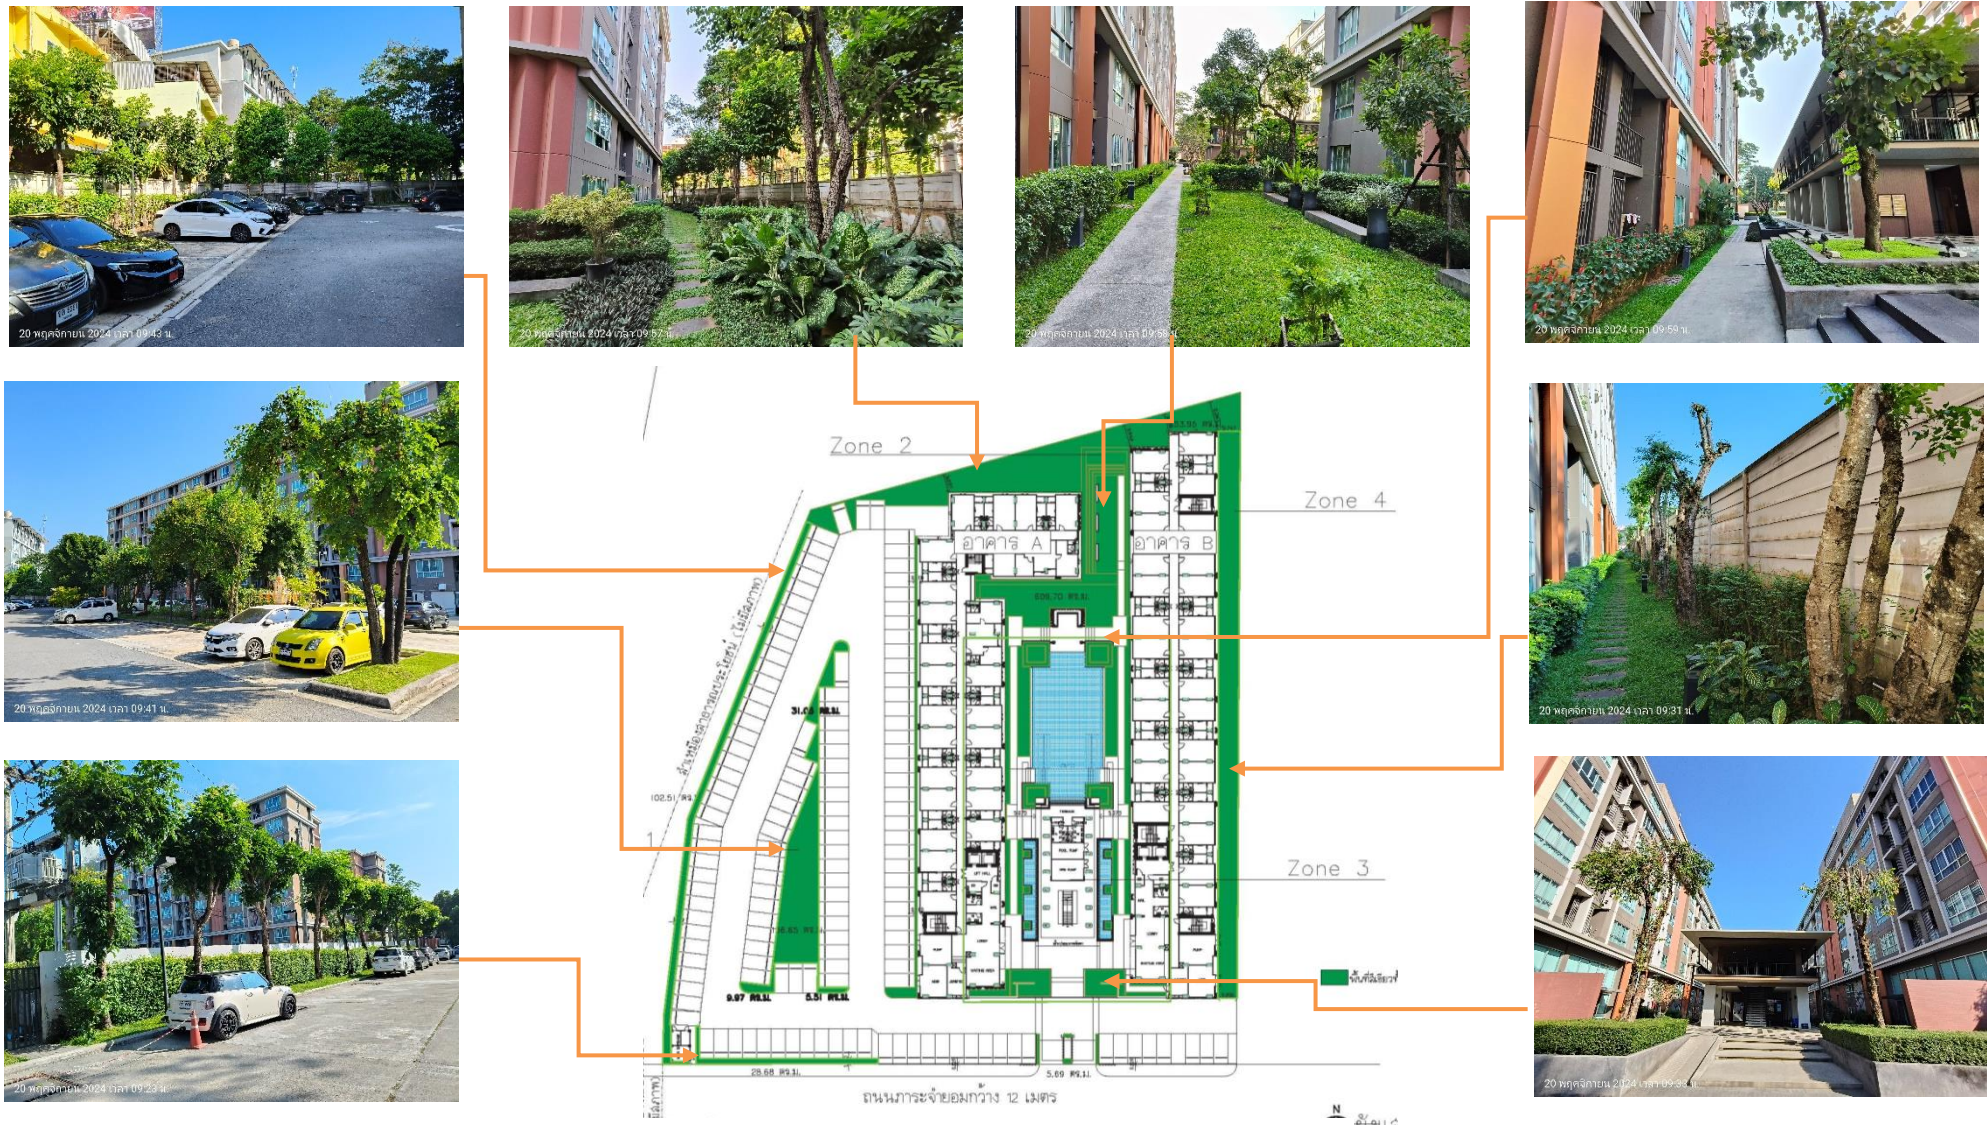
1.1 สภาพภูมิประเทศ	1. จัดให้มีพื้นที่สีเขียว 1,730.78 ตารางเมตร	✓	- โครงการจัดให้มีพื้นที่ที่เขียวตามภูมิสถาปัตย์ที่ได้ออกแบบไว้ โดยจัดให้มีพื้นที่สีเขียวทั้งที่เป็นไม้ยืนต้น ไม้พุ่มและหญ้าบริเวณชั้นที่ 1	-	ภาพที่ 2.2-1 พื้นที่สีเขียวและการบำรุงรักษา

พื้นที่สีเขียว

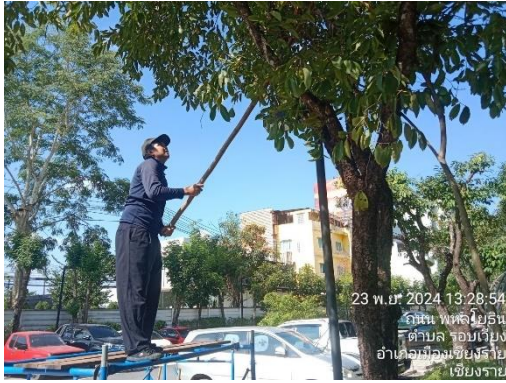
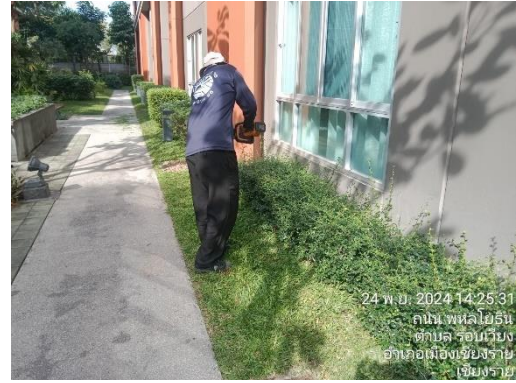
ภาพที่ 2.2-1 (ต่อ) พื้นที่สีเขียวและการบำรุงรักษา

2. จัดภูมิสถาปัตย์ดูแลไม้ยืนต้น สนามหญ้า และไม้พุ่มต่าง ๆ เพื่อให้มีสภาพแวดล้อมที่เป็นธรรมชาติมากขึ้น	✓	- โครงการจัดให้มีคนสวนดูแลไม้ยืนต้น สนามหญ้า และไม้พุ่มบริเวณพื้นที่สีเขียวให้มีความสมบูรณ์อยู่เสมอ	-	ภาพที่ 2.2-1 พื้นที่สีเขียวและการบำรุงรักษา

คนสวนดูแลความสมบูรณ์ของพื้นที่สีเขียว

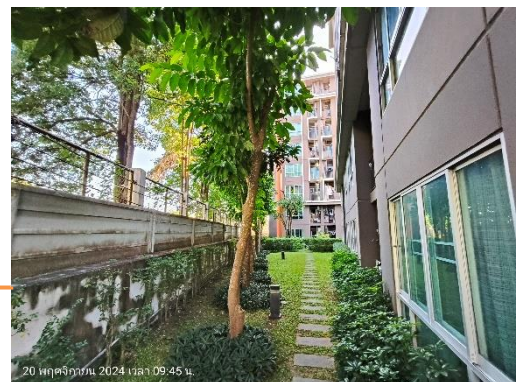
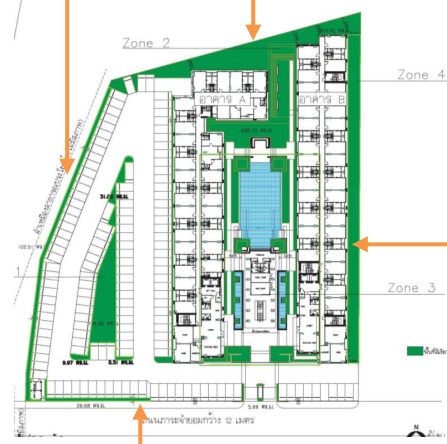
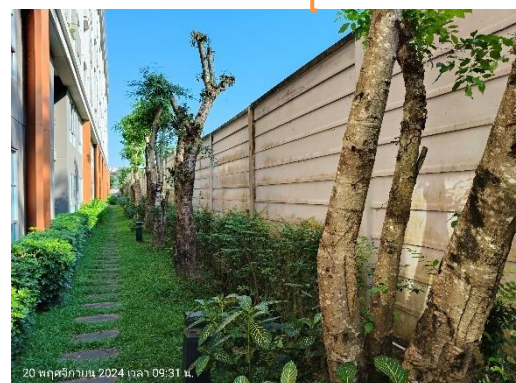
3. จัดให้มีเจ้าหน้าที่ดูแลแนวรั้วของโครงการโดยรอบให้อยู่ในสภาพที่ดี ไม่ให้มีการพังทลายของดินสู่พื้นที่ข้างเคียง	✓	- เจ้าหน้าที่ฝ่ายช่างของโครงการมีการตรวจสอบแนวรั้วของโครงการโดยรอบให้อยู่ในสภาพที่ดีเสมอ	-	ภาพที่ 2.2-2 รั้วรอบพื้นที่โครงการ

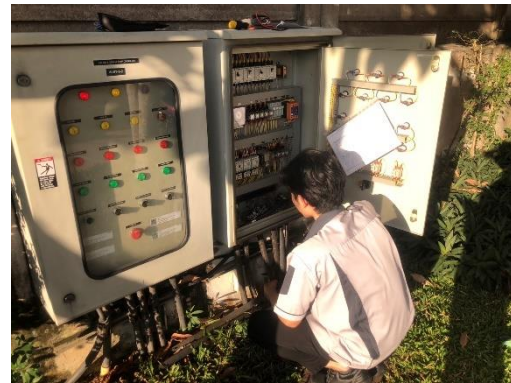
2. ตรวจสอบระบบท่อรวบรวมน้ำเสียและระบบบำบัดน้ำเสียให้มีสภาพที่ใช้งานได้อย่างสม่ำเสมอ	✓ - โครงการมีเจ้าหน้าที่คอยตรวจสอบระบบท่อรวบรวมน้ำเสียและระบบบำบัดน้ำเสียให้มีสภาพที่ใช้งานได้อย่างสม่ำเสมอ	-	ภาพที่ 2.2-4 การจัดการระบบบำบัดน้ำเสีย

เจ้าหน้าที่ตรวจสอบและซ่อมบำรุงระบบบำบัดน้ำเสีย

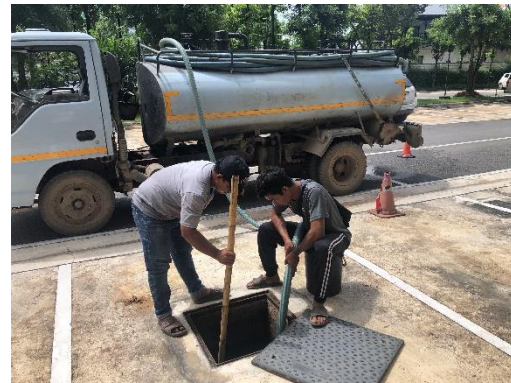
3. สูบกากตะกอนจากบ่อเกรอะเป็นประจำปีละ 1 ครั้ง ตักกากตะกอนไขมันใส่ภาชนะเพื่อฝังให้แห้งก่อนนำไปทิ้งรวมกับมูลฝอยแห้งต่อไป	✓ - ทางโครงการได้ว่าจ้าง หจก. เชียงรายสูบล้างล้าง ปฏิบัติเข้าดำเนินการสูบล้างกากตะกอนระบบบำบัดน้ำเสียล่าสุดเมื่อวันที่ 14 มีนาคม พ.ศ. 2567 ส่วนไขมันเจ้าหน้าที่มีการตักกำจัดทุก 30 วัน	-	ภาพที่ 2.2-4 การจัดการระบบบำบัดน้ำเสีย

ตุดำจัดจัดตะกอนระบบบำบัดน้ำเสีย

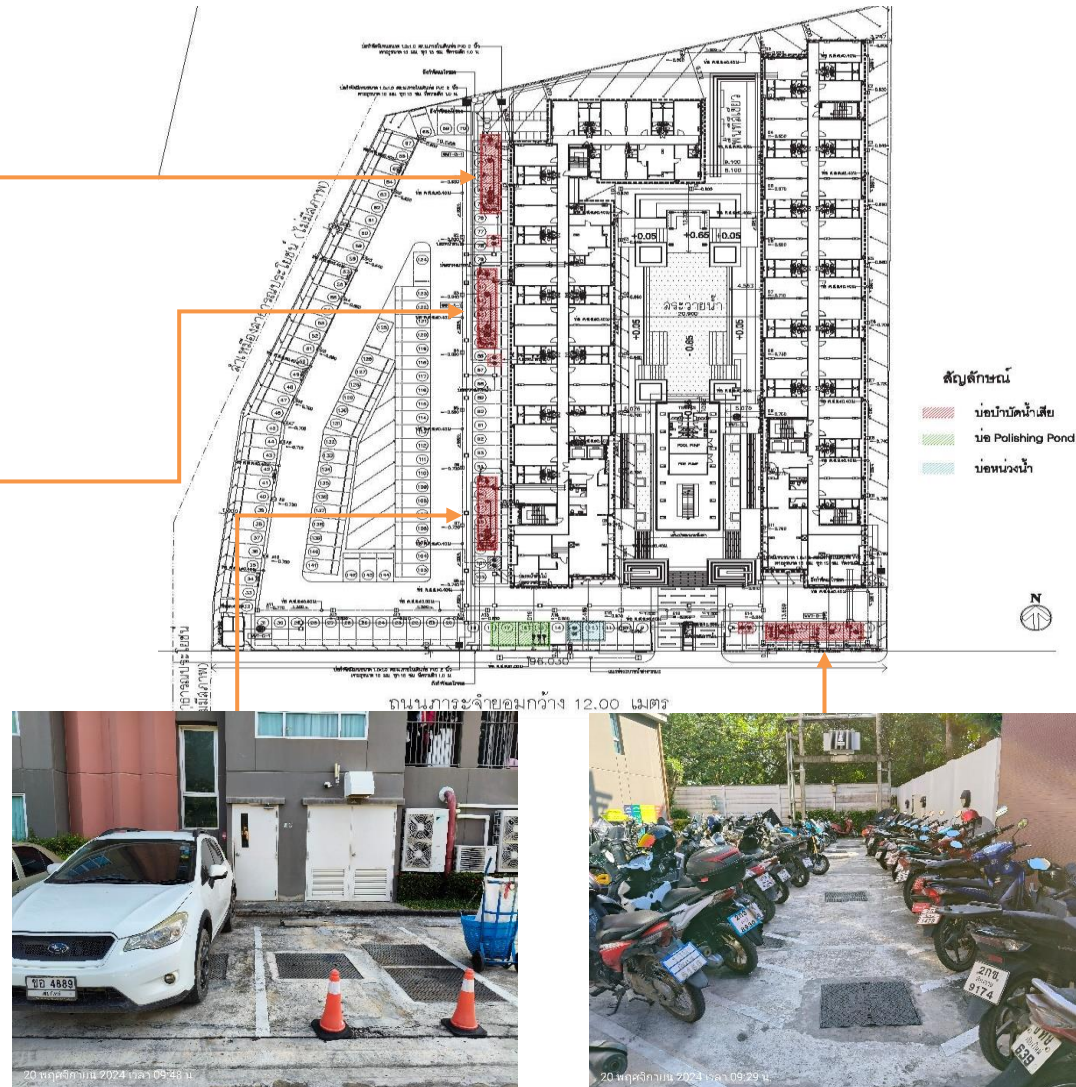
ภาพที่ 2.2-4 (ต่อ) การจัดการระบบบำบัดน้ำเสีย

1.6 คุณภาพน้ำ	1. จัดให้มีระบบบำบัดน้ำเสียรวม จำนวน 4 ชุด สามารถรองรับน้ำเสียได้ 60 ลบ.ม. / วัน จำนวน 1 ชุดและ 70 ลบ.ม. / วัน จำนวน 3 ชุด	✓ - ระบบบำบัดของโครงการมีจำนวน 4 ชุด เป็นระบบบำบัดน้ำเสียแบบเฉาะจุด (Activated sludge process, A/S) ออกแบบเป็นถังคอนกรีตเสริมเหล็กฝังไว้ใต้ดินบริเวณใต้ที่จอดรถสามารถรองรับน้ำเสียได้ 60 ลบ.ม. / วัน จำนวน 1 ชุดและ 70 ลบ.ม. / วัน จำนวน 3 ชุด	-	ภาพที่ 2.2-4 การจัดการระบบบำบัดน้ำเสีย ภาคผนวก ค-4 รายการตรวจสอบบำรุงรักษาเครื่องจักร

ระบบบำบัดน้ำเสียรวม

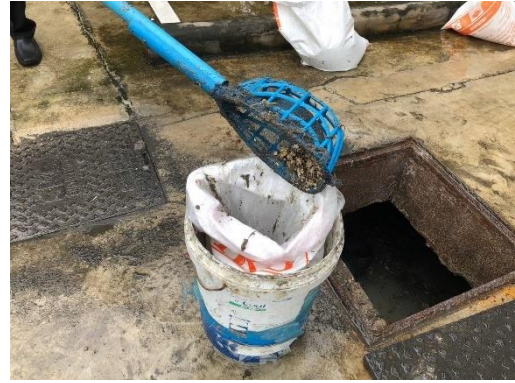
ภาพที่ 2.2-4 (ต่อ) การจัดการระบบบำบัดน้ำเสีย

เจ้าหน้าที่ตักไขมันไปกำจัด

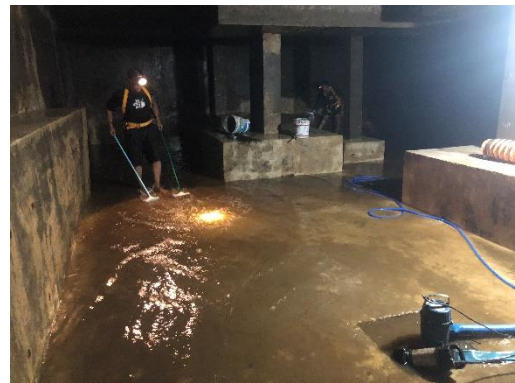
11. ล้างทำความสะอาดถังเก็บน้ำทุก 6 เดือน / ครั้ง โดยประชาสัมพันธ์แจ้งกำหนดวัน เวลา และช่วงเวลาที่ทำการล้างให้ผู้พักอาศัยทราบล่วงหน้าก่อนทำความสะอาด	✓	- โครงการมีการล้างทำความสะอาดถังเก็บน้ำทุก 6 เดือน / ครั้ง โดยโครงการจะประชาสัมพันธ์แจ้งกำหนดวัน เวลา และช่วงเวลาที่ทำการล้างให้ผู้พักอาศัยทราบล่วงหน้า เพื่อป้องกันการขาดแคลนน้ำใช้	-	ภาพที่ 2.2-5 การจัดการระบบประปาและน้ำใช้

ล้างทำความสะอาดถังสำรองน้ำ

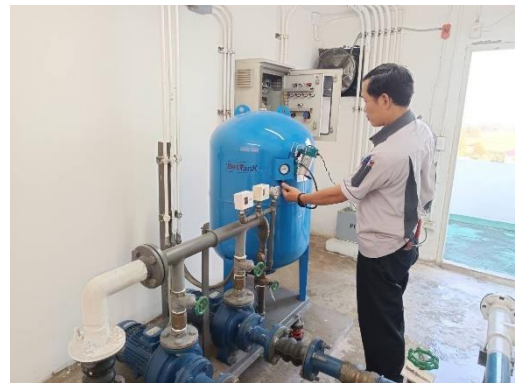
12. ตรวจสอบดูแลระบบจ่ายน้ำและระบบเส้นท่อประปาให้อยู่ในสภาพดีอยู่เสมอ หากพบว่ามีารชำรุดให้รีบดำเนินการแก้ไขทันที	✓	- โครงการมีเจ้าหน้าที่ในการตรวจสอบดูแลระบบจ่ายน้ำและระบบเส้นท่อประปาให้อยู่ในสภาพดีอยู่เสมอ หากพบว่ามีารชำรุดจะรีบแก้ไขทันที	-	ภาพที่ 2.2-5 การจัดการระบบประปาและน้ำใช้ ภาคผนวก ค-4 รายการตรวจสอบบำรุงรักษาเครื่องจักร

เจ้าหน้าที่ตรวจสอบระบบประปา
