บทที่ 4

สรุปผลการปฏิบัติตามมาตรการฯ และข้อเสนอแนะ

จากผลการติดตามตรวจสอบผลการปฏิบัติตามมาตรการป้องกันและแก้ไขผลกระทบสิ่งแวดล้อมและมาตรการติดตามตรวจสอบผลกระทบสิ่งแวดล้อมโครงการ Wish @ Samyan (ระยะดำเนินการ) ระหว่างเดือนกรกฎาคม ถึง ธันวาคม พ.ศ.2567 พบว่าโครงการฯ มีการปฏิบัติตามมาตรการฯ เป็นส่วนใหญ่ แต่ยังคงมีมาตรการฯ บางมาตรการที่ทางโครงการไม่ได้ปฏิบัติ ปฏิบัติไม่ได้ ปฏิบัติได้แต่ไม่มีประสิทธิภาพ หรือยังไม่ถึงเวลาปฏิบัติ

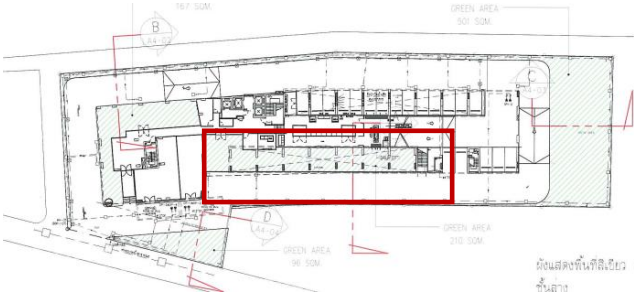
ดัชนีผลกระทบสิ่งแวดล้อม	มาตรการป้องกันและแก้ไขผลกระทบสิ่งแวดล้อมที่ไม่ได้ปฏิบัติ ปฏิบัติไม่ได้ ปฏิบัติได้แต่ไม่มีประสิทธิภาพ และยังไม่ถึงเวลาปฏิบัติ	การดำเนินการปัจจุบัน/แนวทางการดำเนินการ
		<p>รูปภาพแปลนพื้นที่เขียวชั้นล่าง</p>

1. ทรัพยากรทางกายภาพ		
1.3 คุณภาพทางอากาศ	<p>- ทำการจัดพื้นที่สีเขียวให้เป็นไปตามแบบภูมิสถาปัตย์ที่ได้ออกแบบไว้ และดูแลรักษาต้นไม้ที่ปลูกให้เจริญเติบโตและสวยงามอยู่เสมอ เพื่อลดผลกระทบจากแสงแดด ช่วยดูดซับโอโซนที่เกิดจากรถยนต์ในอาคาร และการคายความร้อนจากตัวอาคารและเครื่องปรับอากาศ และยังเป็นตัวกรองละอองฝุ่นละอองในบรรยากาศได้อีกด้วย</p>	<p><u>การดำเนินการปัจจุบัน</u></p> <p>- ปฏิบัติได้แต่ไม่มีประสิทธิภาพ : ปัจจุบันทางโครงการจัดให้มีพื้นที่สีเขียวส่วนใหญ่ตรงตามที่ระบุไว้ในมาตรการ แต่ทั้งนี้ยังคงมีพื้นที่สีเขียวบางส่วนที่หายไปบริเวณเหนือถึงเก็บน้ำใต้ดิน ซึ่งปัจจุบันมีการเปลี่ยนแปลงการใช้ประโยชน์พื้นที่ในรูปแบบอื่น</p> <p><u>แนวทางการดำเนินการ</u></p> <p>- ในปัจจุบันบริเวณพื้นที่สีเขียวชั้นล่าง(บริเวณเหนือถึงเก็บน้ำชั้นใต้ดิน) และพื้นที่สีเขียวชั้นจอดรถ ชั้น 2-6 ได้มีการเปลี่ยนแปลงพื้นที่ไปใช้ประโยชน์อื่น (บางส่วน) จึงทำให้บริเวณพื้นที่สีเขียวของโครงการไม่ตรงตามที่มาตรการกำหนดทั้งนี้จึงให้โครงการดำเนินการติดต่อผู้พัฒนาโครงการ (บริษัท สยามนิวตริ จำกัด) เพื่อให้ผู้พัฒนาโครงการดำเนินการจัดสร้างพื้นที่สีเขียวให้ครบถ้วนตามที่มาตรการกำหนด ตามเอกสารแนบท้ายใบรับรองการก่อสร้าง ดัดแปลงอาคาร หรือเคลื่อนย้ายอาคาร (อ.6) ที่ระบุว่าผู้พัฒนาโครงการที่พักอาศัย ตามหนังสือสำนักงานนโยบายและแผนทรัพยากรธรรมชาติและสิ่งแวดล้อม ที่ ทส1009.5/6352 ลงวันที่ 21 สิงหาคม พ.ศ. 2552</p>

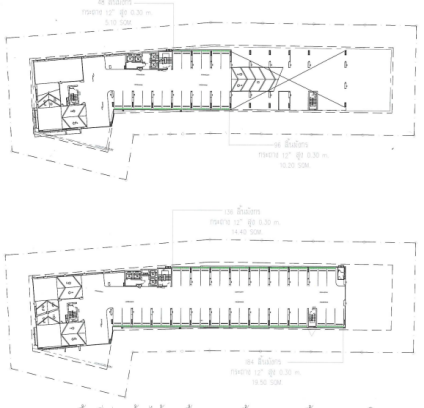
<p>รูปภาพแปลนพื้นที่สีเขียวชั้นจอร์จ</p>

<p>พื้นที่ปลูกต้นไม้บนชั้นจอร์จชั้น 2 และชั้น 3 ของโครงการ</p>
