บทที่ 3

ผลการติดตามตรวจสอบผลกระทบสิ่งแวดล้อม

ตารางที่ 3.1-1 ผลการปฏิบัติตามมาตรการติดตามตรวจสอบผลกระทบสิ่งแวดล้อม (ระยะก่อสร้าง) โครงการประตุน้ำไฟฟ้าโพธิ์ประทับช้าง จังหวัดพิจิตร ในปี พ.ศ. 2567

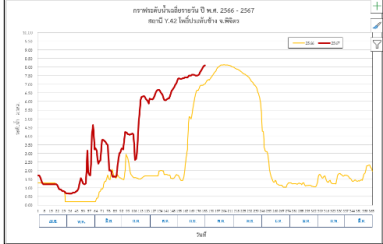
กราฟแสดงระดับน้ำเฉลี่ยรายวันสถานี Y.42

1.10 การชะล้าง พังทลายของดิน	ไม่มีมาตรการติดตามตรวจสอบผลกระทบ สิ่งแวดล้อม	-	ไม่มีมาตรการติดตามตรวจสอบผลกระทบ สิ่งแวดล้อม	
1.11 อุทกวิทยา น้ำผิวดิน	กรมชลประทานติดตั้งเสาตรวจวัดระดับ น้ำจำนวน 3 แห่ง บริเวณด้านเหนือน้ำ ท้ายน้ำและที่ตั้งประตูประบายน้ำ เพื่อ บันทึกข้อมูลระดับน้ำและคำนวณปริมาณ น้ำท่าที่ไหลผ่านประตูประบายน้ำ โดย ดำเนินการในปีสุดท้ายของระยะก่อสร้าง (ปีที่ 4)	●	ศูนย์อุทกวิทยาภาคเหนือตอนล่าง กรมชลประทาน ได้ดำเนินการติดตั้งเสา ตรวจวัดระดับน้ำและอุปกรณ์โทรมาตรขนาด เล็ก (Y42) แล้วเสร็จภายในเดือนมิถุนายน พ.ศ. 2566 และเริ่มเก็บบันทึกข้อมูลแบบราย 15 นาที ได้ตั้งแต่ช่วงต้นเดือนกรกฎาคม พ.ศ. 2566 โดยติดตั้งบริเวณเหนือโครงการ และ จะดำเนินการติดตั้งครบทุกจุดในปีสุดท้าย ของระยะก่อสร้าง (ปีที่ 6) ตามหัวข้อที่ 5.2.1 แผนการติดตามตรวจสอบผลกระทบด้าน อุทกวิทยาน้ำผิวดิน หน้าที่ 5-74

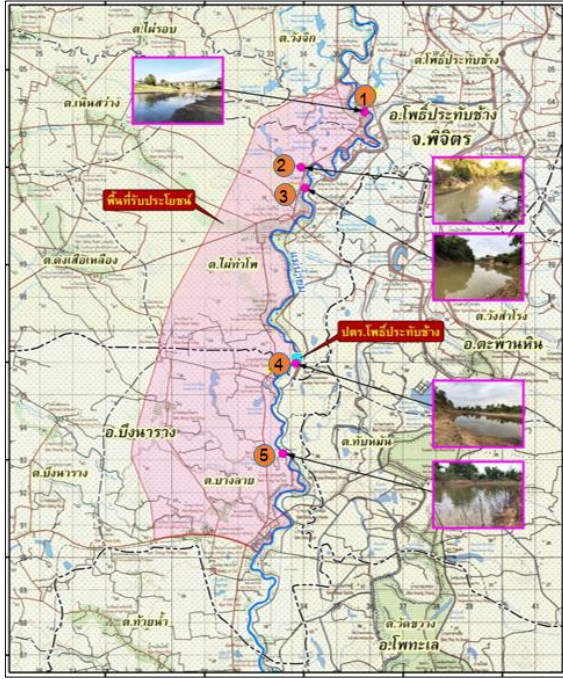
จุดเก็บตัวอย่างคุณภาพน้ำผิวดิน
1.13 อุทกธรณี วิทยาใต้ดิน	ไม่มีมาตรการติดตามตรวจสอบผลกระทบ สิ่งแวดล้อม	-	ไม่มีมาตรการติดตามตรวจสอบผลกระทบ สิ่งแวดล้อม

องค์ประกอบ สิ่งแวดล้อม	มาตรการติดตามตรวจสอบผลกระทบ สิ่งแวดล้อมที่ระบุไว้ในรายงาน EIA	ผลการ ปฏิบัติ	รายละเอียดการปฏิบัติ ตามมาตรการฯ	ภาพประกอบ/ เอกสารอ้างอิง
1.12 คุณภาพ น้ำผิวดิน	กรมชลประทานติดตามตรวจสอบ คุณภาพน้ำผิวดิน ปีละ 2 ครั้ง ในฤดูแล้ง และฤดูฝน จำนวน 5 จุดเก็บตัวอย่าง โดย ดำเนินการในปีที่ 2-4	●	กรมชลประทานดำเนินการเก็บตัวอย่างน้ำผิวดินครั้งที่ 1 จำนวน 5 จุด เมื่อวันที่ 10 มกราคม 2567 และเก็บตัวอย่างครั้งที่ 2 จำนวน 5 จุด เมื่อวันที่ 7 สิงหาคม 2567 รายงานผลคุณภาพน้ำตามหัวข้อที่ 5.2.2 แผนการติดตามตรวจสอบด้านคุณภาพน้ำผิวดิน หน้าที่ 5-79 ซึ่งคุณภาพน้ำโดยรวมอยู่ในประเภทที่ 2 และ 4

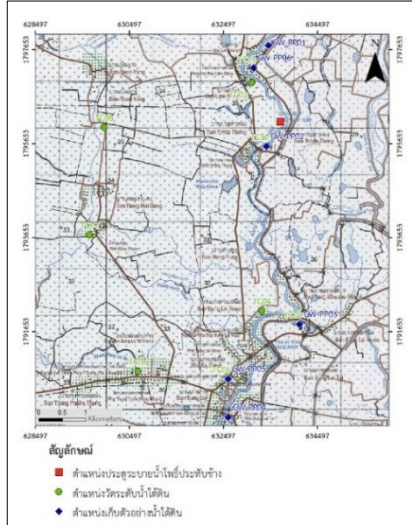
จุดเก็บตัวอย่างคุณภาพน้ำใต้ดิน

1.14 <u>คุณภาพ น้ำใต้ดิน</u>	กรมชลประทานติดตามตรวจสอบคุณภาพ น้ำใต้ดิน จำนวน 5 จุดเก็บตัวอย่าง ปีละ 2 ครั้ง (ฤดูแล้งและฤดูฝน) ในปี 2-4	●	กรมชลประทานดำเนินการเก็บตัวอย่างน้ำใต้ ดินครั้งที่ 1 จำนวน 5 จุดเมื่อวันที่ 25 มีนาคม 2567 และเก็บตัวอย่างครั้งที่ 2 ภายในเดือน กรกฎาคม 2567 จำนวน 5 จุด ซึ่งจุดเก็บ ตัวอย่างน้ำใต้ดิน GW-PP01 สำนักงาน คณะกรรมการหมู่บ้านตำบลไผ่ท่าโพ ไม่ สามารถเก็บน้ำได้ เนื่องจากไม่มีการใช้งานบ่อ บาดาลเป็นเวลานานทำให้ระบบสูบน้ำใต้ดิน ไม่ทำงาน จึงย้ายจุดไปที่ GW-PP06 ประปา หมู่บ้านบ้านลำนางแทน รายงานผลตามหัวข้อ ที่ 5.2.3 แผนการติดตามตรวจสอบระดับน้ำ ใต้ดินและคุณภาพน้ำใต้ดิน หน้าที่ 5-110
