ผลการปฏิบัติตามมาตรการป้องกันและแก้ไขผลกระทบ  
สิ่งแวดล้อม

## บทที่ 2

โครงการ Hotel Cover Asoke (ไฮเทล โคลเวอร์ อัสโก) เดิมชื่อโครงการ Central Park Bangkok (ระยะดำเนินการ) ของ บริษัทเซ็นทรัล พาร์ค แบงคอก จำกัด ตั้งอยู่เลขที่ 9/1 ซ.สุขุมวิท 16(สามมิตร) แขวงคลองเตย เขตคลองเตย กรุงเทพฯ เป็นโรงแรมขนาด 92 ห้องประกอบด้วยอาคารสูง 8 ชั้น และชั้นใต้ดิน 1 ชั้น โดยโครงการได้จัดทำรายงานการวิเคราะห์ผลกระทบสิ่งแวดล้อม และได้ผ่านการพิจารณาเห็นชอบรายงาน ฯ ตามหนังสือที่ ทส 1009.5/11175 เมื่อวันที่ 9 พฤศจิกายน พ.ศ. 2555 โดยหนังสือเห็นชอบ ได้กำหนดมาตรการป้องกันและแก้ไขผลกระทบสิ่งแวดล้อมและมาตรการติดตามตรวจสอบผลกระทบสิ่งแวดล้อม เพื่อเป็นแนวทางให้โครงการปฏิบัติ รวมไปถึงเสนอรายงานผลการปฏิบัติตามมาตรการฯ ต่อหน่วยงานอนุญาต และหน่วยงานที่เกี่ยวข้อง รวมทั้งสำนักงานนโยบายและแผนทรัพยากรธรรมชาติและสิ่งแวดล้อม (สผ.) ทุก 6 เดือนนั้น

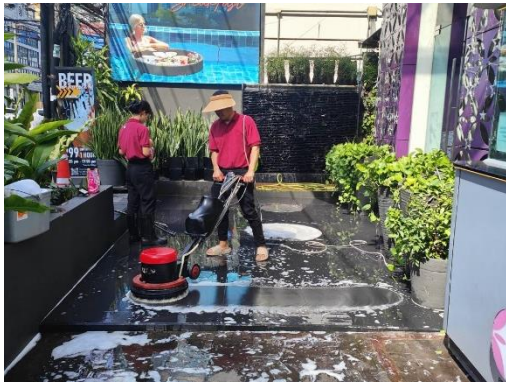
เจ้าหน้าที่ทำความสะอาด ถนนในโครงการ

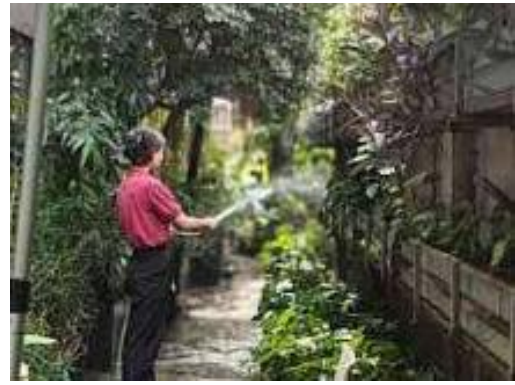
เจ้าหน้าที่ดูแลพื้นที่สีเขียว

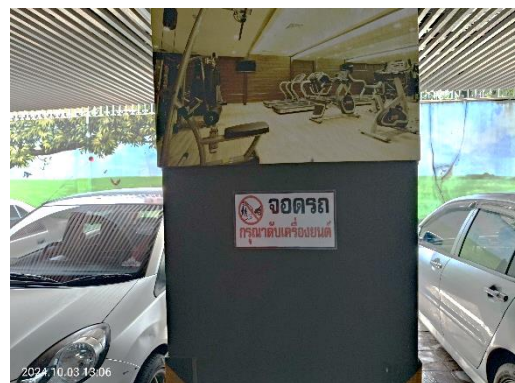
ป้ายจอดรถกรุณาดับเครื่องยนต์

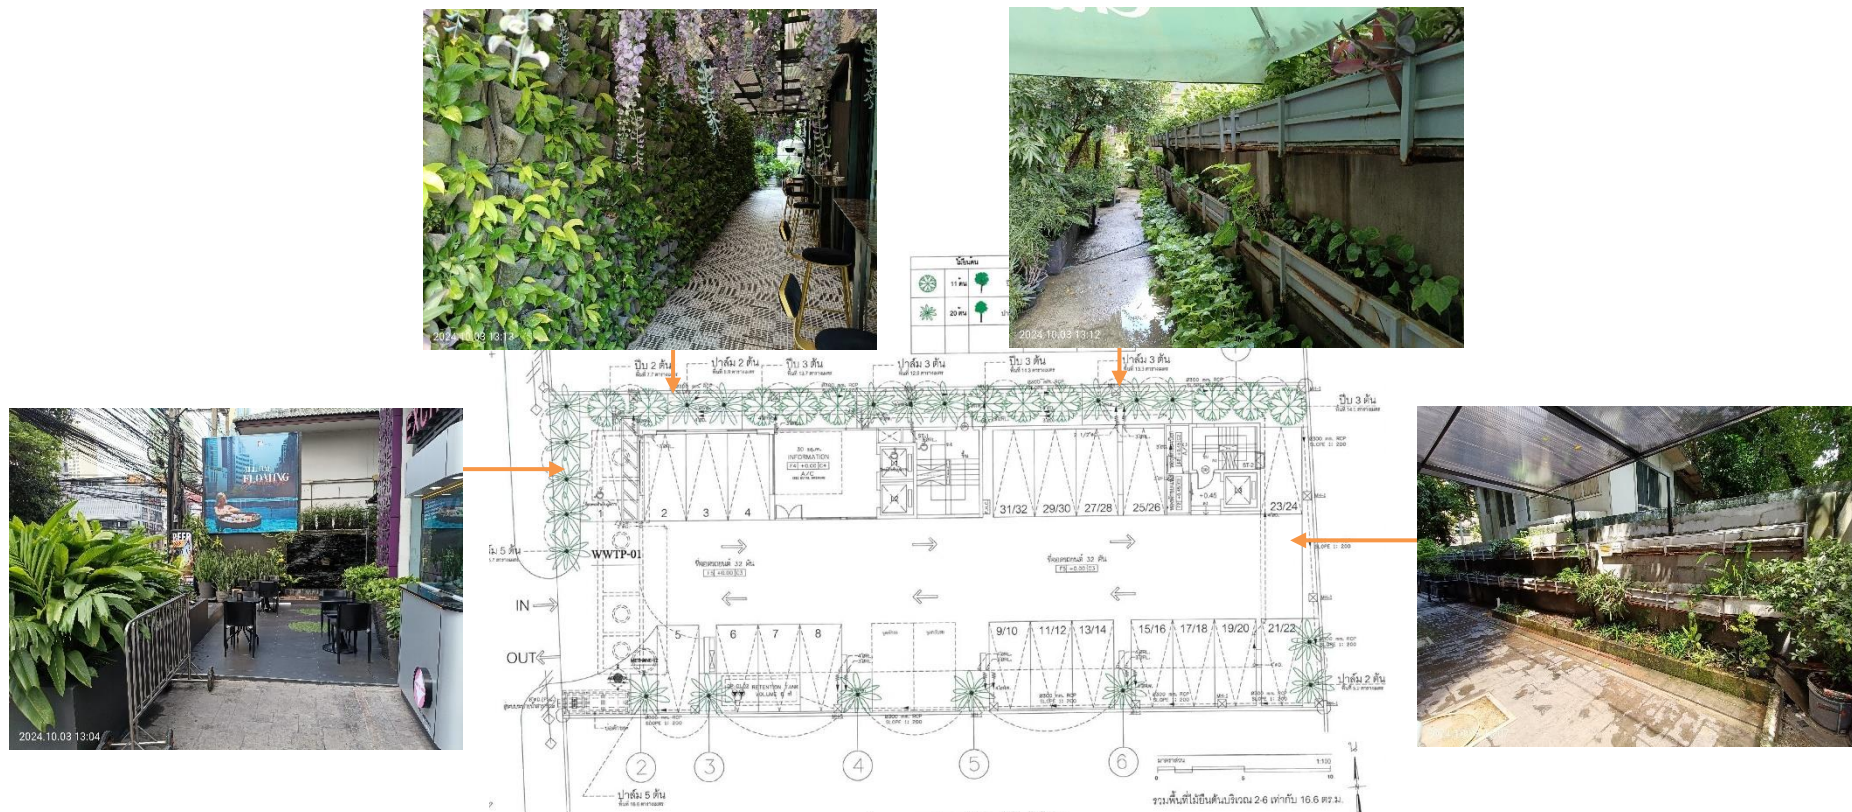
| องค์ประกอบทางสิ่งแวดล้อม | มาตรการป้องกันและแก้ไขผลกระทบสิ่งแวดล้อม | ผลการปฏิบัติและรายละเอียดการปฏิบัติตามมาตรการฯ<br>✓ = ปฏิบัติ ✕ = ไม่ได้ปฏิบัติ ○ = ปฏิบัติไม่ได้<br>◎ = ปฏิบัติได้แต่ไม่มีประสิทธิภาพ ● = ยังไม่ถึงเวลาปฏิบัติ | ปัญหา/อุปสรรค/<br>แนวทางแก้ไข | เอกสารอ้างอิง | |
|---|---|---|---|---|---|
| | 8. ปลุกไม้ยืนต้นบริเวณรอบแนวเขตพื้นที่โครงการให้มากที่สุด เพื่อเป็นแนว Buffer Zone ช่วยกรองและลดมลพิษ ดักฝุ่นละอองจากภายนอกเข้าสู่พื้นที่โครงการ | ◎ | โครงการมีการปลูกต้นไม้ยืนต้นบริเวณโดยรอบโครงการแต่ไม่ได้เป็นไปตามแบบที่เสนอไว้ในรายงาน | ตารางที่ 4-2 | ภาพที่ 2-3 พื้นที่สีเขียวชั้น 1 |

| องค์ประกอบทางสิ่งแวดล้อม | มาตรการป้องกันและแก้ไขผลกระทบสิ่งแวดล้อม | ผลการปฏิบัติและรายละเอียดการปฏิบัติตามมาตรการฯ<br>✓ = ปฏิบัติ ✗ = ไม่ได้ปฏิบัติ ○ = ปฏิบัติไม่ได้<br>◎ = ปฏิบัติได้แต่ไม่มีประสิทธิภาพ ● = ยังไม่ถึงเวลาปฏิบัติ | ปัญหา/อุปสรรค/<br>แนวทางแก้ไข | เอกสารอ้างอิง |
|---|---|---|---|---|
| | 2. ดูแลพื้นที่สีเขียวบริเวณต่างๆ ที่ปลูกไว้ตามแบบภูมิสถาปัตย์ให้คงอยู่ตลอดอายุโครงการ | ◎ | โครงการจัดให้มีเจ้าหน้าที่ดูแลพื้นที่สีเขียว โดยมีการปลูกต้นไม้ยืนต้นบริเวณโดยรอบโครงการแต่ไม่ได้เป็นไปตามแบบที่เสนอไว้ในรายงาน | ตารางที่ 4-2<br>ภาพที่ 2-3 พื้นที่สีเขียวชั้น 1 |

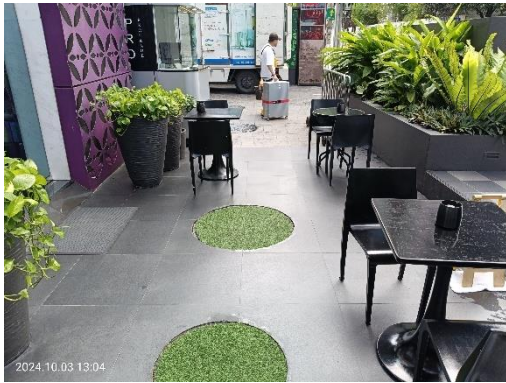
ที่ตั้งระบบบำบัดน้ำเสีย

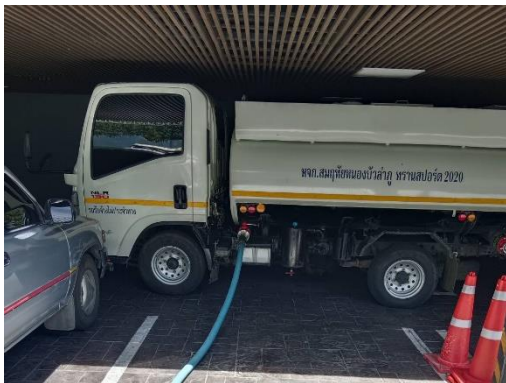
รถเข้ามาสูบตะกอน และไขมัน

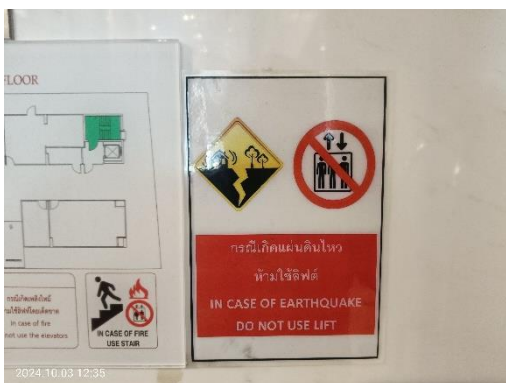
ป้ายเตือน "ห้ามใช้ลิฟต์ขณะเกิดแผ่นดินไหว"

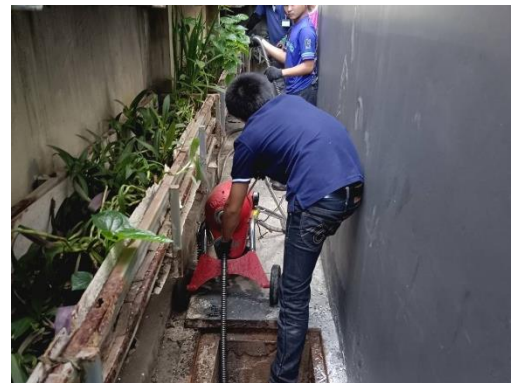
ทำความสะอาด ขุดลอก Manhole และท่อระบายน้ำ
