ผลการปฏิบัติตามมาตรการการป้องกัน  
และแก้ไขผลกระทบสิ่งแวดล้อม

### ผลการปฏิบัติตามมาตรการป้องกันและแก้ไขผลกระทบสิ่งแวดล้อม

ตารางที่ 2-1 ผลการปฏิบัติตามมาตรการป้องกันและแก้ไขผลกระทบสิ่งแวดล้อม และมาตรการติดตามตรวจสอบผลกระทบสิ่งแวดล้อม  
โครงการโรงแรมรามาดา เจ้าฟ้า ภูเก็ต ของบริษัท เซาท์เทิร์น สตาร์ โฮเทล จำกัด (ระยะดำเนินการ) ระหว่างเดือนกรกฎาคม ถึงธันวาคม พ.ศ. 2567

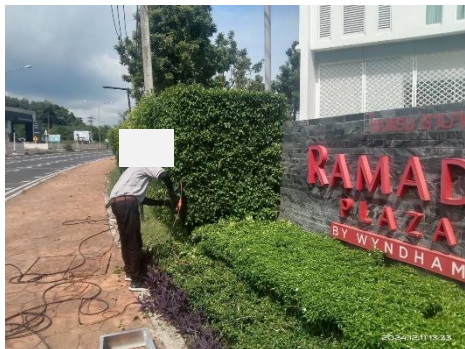
ภาพที่ 2-1 การดูแลรักษาพื้นที่สีเขียว

| องค์ประกอบทางสิ่งแวดล้อม<br>และคุณค่าต่างๆ | มาตรการป้องกันและแก้ไขผลกระทบสิ่งแวดล้อม | ผลการปฏิบัติตามมาตรการป้องกัน<br>และแก้ไขผลกระทบสิ่งแวดล้อม | ปัญหา อุปสรรค<br>และแนวทางการแก้ไข | เอกสารประกอบผล<br>การปฏิบัติตามมาตรการฯ |
|---|---|---|---|---|
| 2. ทรัพยากรกายภาพ<br>2.1 ทรัพยากรดินและ<br>การเกิดดินถล่ม | (1) จัดให้มีการดูแลรักษาพื้นที่จัดภูมิสถาปัตยกรรมภายใน<br>โครงการ และดูแลความสะอาด ความเป็นระเบียบ<br>เรียบร้อยภายในบริเวณโครงการอยู่เสมอ | - โครงการมีพนักงานคอยดูแลรักษาพื้นที่ภูมิทัศน์อยู่เป็น<br>ประจำ โดยทำการตัดแต่งกิ่งไม้และดูแลรักษาบริเวณพื้นที่<br>รอบโครงการให้สวยงามอยู่เป็นประจำ | - ไม่มีปัญหาและ<br>อุปสรรค | - ภาพที่ 2-1 การดูแลรักษาพื้นที่<br>สีเขียว |
| | (3) ดูแลต้นไม้รอบอาคารและพื้นที่สีเขียวบริเวณต่างๆ<br>ให้อยู่ในสภาพดีและสวยงามอยู่เสมอ | - โครงการมีพนักงานคอยดูแลรักษาพื้นที่ภูมิทัศน์อยู่เป็น<br>ประจำ โดยทำการตัดแต่งกิ่งไม้และดูแลรักษาบริเวณพื้นที่<br>รอบโครงการให้สวยงามอยู่เป็นประจำ | - ไม่มีปัญหาและ<br>อุปสรรค | - ภาพที่ 2-1 การดูแลรักษาพื้นที่<br>สีเขียว |

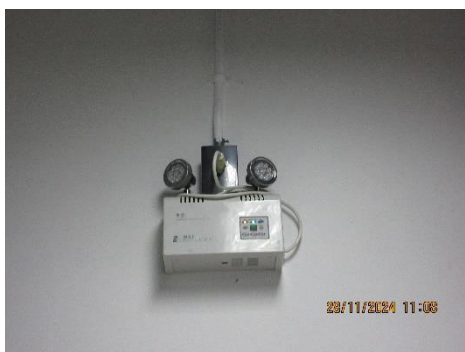
ภาพที่ 2-3 ไฟฟ้าส่องสว่างฉุกเฉิน

| องค์ประกอบทางสิ่งแวดล้อม<br>และคุณค่าต่างๆ | มาตรการป้องกันและแก้ไขผลกระทบสิ่งแวดล้อม | ผลการปฏิบัติตามมาตรการป้องกัน<br>และแก้ไขผลกระทบสิ่งแวดล้อม | ปัญหา อุปสรรค<br>และแนวทางการแก้ไข | เอกสารประกอบผล<br>การปฏิบัติตามมาตรการฯ |
|---|---|---|---|---|
| 2.2 ธรณีวิทยา การเกิด<br>แผ่นดินไหว และ<br>การเกิดสึนามิ | (1) จัดเส้นทางหนีภัยไว้ภายในบริเวณโครงการ เมื่อเกิด<br>เหตุการณ์ภัยพิบัติขึ้น ผู้อาศัยในพื้นที่โครงการ<br>ก็สามารถอพยพไปยังจุดที่ปลอดภัยได้อย่างรวดเร็ว และ<br>ไม่เกิดการซุลมุน | - โครงการจัดให้มีเส้นทางหนีภัย โดยติดตั้งระบบไฟฟ้า<br>ส่องสว่างฉุกเฉินเพื่อให้แสงสว่าง และป้ายทางออกฉุกเฉิน<br>กระจายตามจุดต่างๆ ทั่วบริเวณพื้นที่อาคารและห้องพัก | - ไม่มีปัญหาและ<br>อุปสรรค | - ภาพที่ 2-3 ไฟฟ้าส่องสว่าง<br>ฉุกเฉิน<br>- ภาพที่ 2-4 ป้ายทางหนีไฟ |

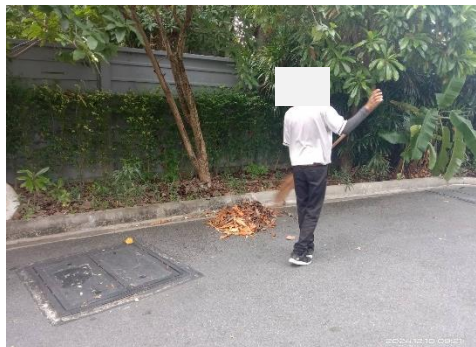
| องค์ประกอบทางสิ่งแวดล้อม<br>และคุณค่าต่างๆ | มาตรการป้องกันและแก้ไขผลกระทบสิ่งแวดล้อม | ผลการปฏิบัติตามมาตรการป้องกัน<br>และแก้ไขผลกระทบสิ่งแวดล้อม | ปัญหา อุปสรรค<br>และแนวทางการแก้ไข | เอกสารประกอบผล<br>การปฏิบัติตามมาตรการฯ |
|---|---|---|---|---|
| | (4) ทำความสะอาดถนนภายในโครงการ โดยการล้างถนนเป็นประจำ เพื่อป้องกันการฟุ้งกระจายของฝุ่นบริเวณผิวถนน | - โครงการจัดให้มีเจ้าหน้าที่ทำความสะอาดล้างถนนภายในโครงการเป็นประจำ | - ไม่มีปัญหาและอุปสรรค | - ภาพที่ 2-9 การทำความสะอาดถนนภายในโครงการ |

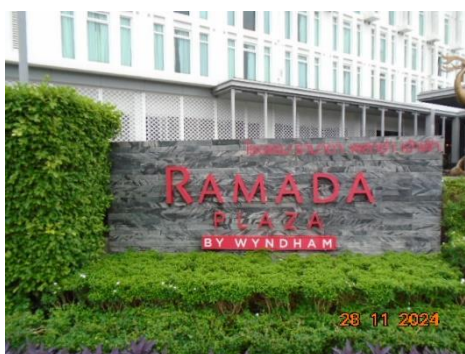
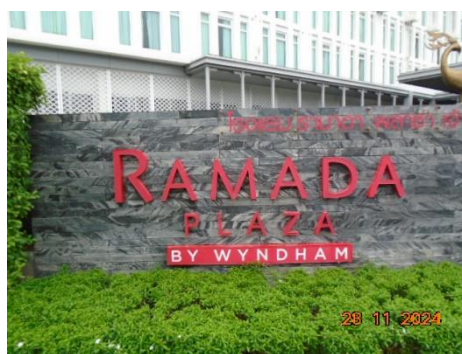
| องค์ประกอบทางสิ่งแวดล้อมและคุณค่าต่างๆ | มาตรการป้องกันและแก้ไขผลกระทบสิ่งแวดล้อม | ผลการปฏิบัติตามมาตรการป้องกันและแก้ไขผลกระทบสิ่งแวดล้อม | ปัญหา อุปสรรค และแนวทางการแก้ไข | เอกสารประกอบผลการปฏิบัติตามมาตรการฯ |
|---|---|---|---|---|
| | (2) จัดให้มีป้ายชื่อโครงการในช่วงดำเนินการ ก่อนถึงพื้นที่โครงการ 30 เมตร และ 500 เมตร | - โครงการจัดตั้งป้ายชื่อโครงการบริเวณหน้าทางเข้า-ออกโครงการ | - ไม่มีปัญหาและอุปสรรค | - ภาพที่ 2-11 ป้ายชื่อโครงการ |

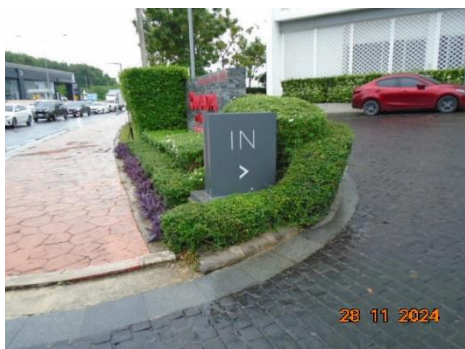
| องค์ประกอบทางสิ่งแวดล้อมและคุณค่าต่างๆ | มาตรการป้องกันและแก้ไขผลกระทบสิ่งแวดล้อม | ผลการปฏิบัติตามมาตรการป้องกันและแก้ไขผลกระทบสิ่งแวดล้อม | ปัญหา อุปสรรค และแนวทางการแก้ไข | เอกสารประกอบผลการปฏิบัติตามมาตรการฯ |
|---|---|---|---|---|
| | (3) โครงการจะติดตั้งป้ายเตือนรถที่จะออกจากโครงการเพื่อกลับรถไปยังอำเภอกะทู้ โดยระบุข้อความ “ห้ามกลับรถบริเวณด้านหน้าโครงการ” โดยให้ขับรถตรงไปและวนรถกลับมายังทางหลวงชนบทสายแยกทางหลวงแผ่นดินหมายเลข 4022-บ้านกะทู้ (ถนนเหมืองเจ้าฟ้า) | - ถนนด้านหน้าโครงการบริเวณทางเข้า-ออก มีเกาะกลางถนนกั้นระหว่างเลน จึงไม่สามารถทำให้รถที่จะออกจากโครงการกลับรถจากด้านหน้าโครงการไปยังอำเภอกะทู้ได้ ต้องขับรถตรงไปและวนรถกลับมายังทางหลวงชนบทสายแยกทางหลวงแผ่นดินหมายเลข 4022-บ้านกะทู้ (ถนนเหมืองเจ้าฟ้า) | - ไม่มีปัญหาและอุปสรรค | - ภาพที่ 2-12 ถนนหน้าโครงการและป้ายเข้า-ออก โครงการ |

| องค์ประกอบทางสิ่งแวดล้อม<br>และคุณค่าต่างๆ | มาตรการป้องกันและแก้ไขผลกระทบสิ่งแวดล้อม | ผลการปฏิบัติตามมาตรการป้องกัน<br>และแก้ไขผลกระทบสิ่งแวดล้อม | ปัญหา อุปสรรค<br>และแนวทางการแก้ไข | เอกสารประกอบผล<br>การปฏิบัติตามมาตรการฯ |
|---|---|---|---|---|
| <b>3.2 การคมนาคมขนส่ง (ต่อ)</b> | (4) ติดตั้งป้ายโครงการ ลูกศรแสดงทิศทางบริเวณเข้า-ออก<br>โครงการ ที่สามารถมองเห็นได้ชัดเจนและในระยะทาง<br>ที่จะชะลอรถได้ทันก่อนเข้าสู่โครงการได้อย่างปลอดภัย | - โครงการดำเนินการติดป้ายบริเวณทางเข้า-ออก<br>ที่สามารถมองเห็นได้ชัดเจนเรียบร้อยแล้ว | - ไม่มีปัญหาและ<br>อุปสรรค | - ภาพที่ 2-12 ถนนหน้าโครงการ<br>และป้ายเข้า-ออก โครงการ |

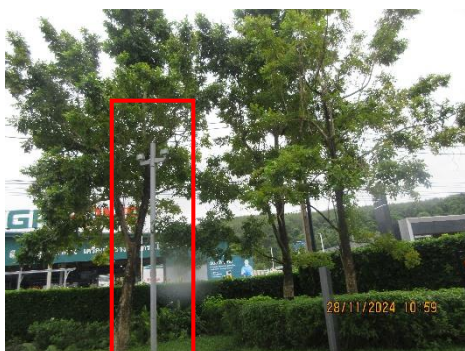
ภาพที่ 2-13 ไฟส่องสว่างทางจราจร

| องค์ประกอบทางสิ่งแวดล้อม<br>และคุณค่าต่างๆ | มาตรการป้องกันและแก้ไขผลกระทบสิ่งแวดล้อม | ผลการปฏิบัติตามมาตรการป้องกัน<br>และแก้ไขผลกระทบสิ่งแวดล้อม | ปัญหา อุปสรรค<br>และแนวทางการแก้ไข | เอกสารประกอบผล<br>การปฏิบัติตามมาตรการฯ |
|---|---|---|---|---|
| | (6) จัดให้มีระบบไฟฟ้าส่องสว่าง บริเวณทางเข้า-ออก<br>โครงการ และทางจราจรให้เพียงพอ | - โครงการได้ติดตั้งไฟส่องสว่างบริเวณทางเข้า-ออก โครงการ<br>และทางจราจรภายในพื้นที่โครงการอย่างทั่วถึง | - ไม่มีปัญหาและ<br>อุปสรรค | - ภาพที่ 2-13 ไฟส่องสว่างทาง<br>จราจร |

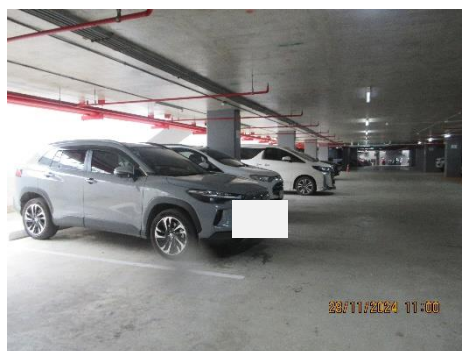
ภาพที่ 2-14 ลานจอดรถภายในโครงการ

| องค์ประกอบทางสิ่งแวดล้อม<br>และคุณค่าต่างๆ | มาตรการป้องกันและแก้ไขผลกระทบสิ่งแวดล้อม | ผลการปฏิบัติตามมาตรการป้องกัน<br>และแก้ไขผลกระทบสิ่งแวดล้อม | ปัญหา อุปสรรค<br>และแนวทางการแก้ไข | เอกสารประกอบผล<br>การปฏิบัติตามมาตรการฯ |
|---|---|---|---|---|
| | (7) โครงการจัดให้มีที่จอดรถยนต์ จำนวน 74 คัน ซึ่งเป็นไป<br>ตามกฎหมายกระทรวง ฉบับที่ 7 (พ.ศ. 2517) และฉบับที่ 64<br>(พ.ศ. 2555) ซึ่งเพียงพอต่อผู้พักอาศัยและการใช้บริการ<br>ต่างๆ เพื่อเป็นการป้องกันไม่ให้เกิดของผู้พักอาศัยใน<br>โครงการจอดกีดขวางเส้นทางการจราจร | - โครงการจัดให้มีที่จอดรถภายนอกอาคารจำนวน 39 คัน<br>ภายในอาคารจำนวน 35 คัน รวมทั้งจอดรถโครงการทั้งสิ้น<br>74 คัน (รวมทั้งจอดรถผู้พักอาศัย จำนวน 2 คัน) ซึ่งเพียงพอต่อ<br>การใช้บริการต่างๆ ภายในโครงการ | - ไม่มีปัญหาและ<br>อุปสรรค | - ภาพที่ 2-14 ลานจอดรถภายใน<br>โครงการ |
| | (8) ห้ามจอดรถทุกชนิดบริเวณทางเข้าออกโครงการ บน<br>ทางหลวงชนบทสายแยกทางหลวงแผ่นดิน หมายเลข<br>4022-บ้านกะทู้ (ถนนเหมืองเจ้าฟ้า) และบริเวณไหล่ทาง<br>เพื่อป้องกันการกีดขวางจราจร | - โครงการจัดให้มีที่จอดรถต่อผู้มาใช้บริการภายในโครงการ<br>อย่างเพียงพอ จึงทำให้ไม่มีรถที่เข้ามาใช้บริการจอดบริเวณ<br>ถนนภายนอกโครงการ | - ไม่มีปัญหาและ<br>อุปสรรค | - ภาพที่ 2-14 ลานจอดรถภายใน<br>โครงการ |

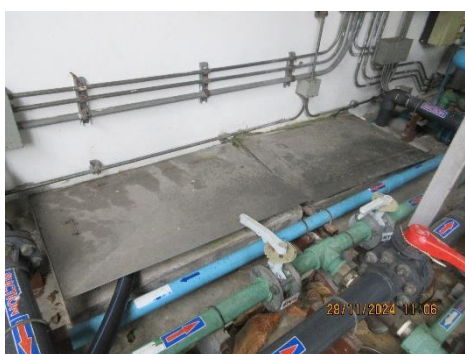
| องค์ประกอบทางสิ่งแวดล้อม<br>และคุณค่าต่างๆ | มาตรการป้องกันและแก้ไขผลกระทบสิ่งแวดล้อม | ผลการปฏิบัติตามมาตรการป้องกัน<br>และแก้ไขผลกระทบสิ่งแวดล้อม | ปัญหา อุปสรรค<br>และแนวทางการแก้ไข | เอกสารประกอบผล<br>การปฏิบัติตามมาตรการฯ |
|---|---|---|---|---|
| <b>3.3 การใช้น้ำ</b> | (1) จัดให้มีถังเก็บน้ำสำรองปริมาณน้ำที่กักเก็บไว้ใน<br>โครงการ ทั้งหมด 768.90 ลูกบาศก์เมตร โครงการ<br>สามารถสำรองน้ำไว้ใช้ได้ประมาณ 3 วัน | - โครงการได้จัดให้มีถังเก็บน้ำใต้ดิน 2 ถังสำรองไว้ใช้ใน<br>ปริมาตรรวม 768.90 ลูกบาศก์เมตร | - ไม่มีปัญหาและ<br>อุปสรรค | - ภาพที่ 2-16 ถังสำรองน้ำใช้ |

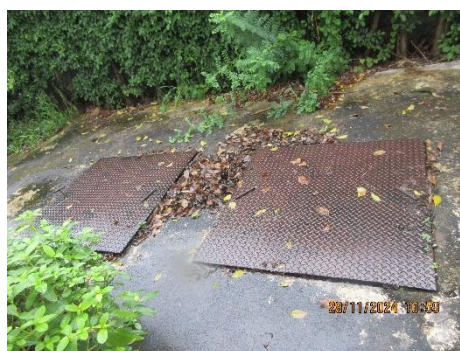
ภาพที่ 2-19 บ่อหน่วงน้ำฝน

| องค์ประกอบทางสิ่งแวดล้อมและคุณค่าต่างๆ | มาตรการป้องกันและแก้ไขผลกระทบสิ่งแวดล้อม | ผลการปฏิบัติตามมาตรการป้องกันและแก้ไขผลกระทบสิ่งแวดล้อม | ปัญหา อุปสรรค และแนวทางการแก้ไข | เอกสารประกอบผลการปฏิบัติตามมาตรการฯ |
|---|---|---|---|---|
| <b>3.4 การระบายน้ำและป้องกันน้ำท่วม</b> | (1) โครงการจัดให้มีการท่อน้ำฝนไว้ภายในท่อระบายน้ำ โดยจัดให้มีท่อระบายน้ำฝน (1) ขนาดเส้นผ่านศูนย์กลาง 0.60 เมตร ความยาวทั้งหมด 273 เมตร และท่อระบายน้ำฝน (2) ขนาดเส้นผ่านศูนย์กลาง 0.60 เมตร ความยาวทั้งหมด 298 เมตร ออกแบบให้ท่อระบายน้ำมีความลาดเอียง 1 : 500 และมีความยาวทั้งสิ้น 571 เมตร รวมปริมาตรการท่อน้ำภายในเส้นท่อ 161.47 ลูกบาศก์เมตร | - โครงการมีการท่อน้ำฝนไว้ในเส้นท่อ โดยมีท่อระบายน้ำฝน ขนาดต่างๆ ดังนี้<br>(1) ขนาดเส้นผ่านศูนย์กลาง 0.60 เมตร ความยาวทั้งหมด 273 เมตร<br>(2) ขนาดเส้นผ่านศูนย์กลาง 0.60 เมตร ความยาวทั้งหมด 298 เมตร<br>ทั้งนี้ได้ออกแบบให้ท่อระบายน้ำมีความลาดเอียง 1 : 500 และมีความยาวทั้งสิ้น 571 เมตร รวมปริมาตรการท่อน้ำภายในเส้นท่อ 161.47 ลูกบาศก์เมตร | - ไม่มีปัญหาและอุปสรรค | - ภาพที่ 2-19 บ่อท่อน้ำฝน |
| | (2) จัดให้มีบ่อท่อน้ำ ปริมาตร 18 ลูกบาศก์เมตร จำนวน 2 บ่อ รวมปริมาตรการท่อน้ำภายในโครงการ 197.47 ลูกบาศก์เมตร | - โครงการมีบ่อท่อน้ำ จำนวน 2 บ่อ ปริมาตรรวม 197.47 ลูกบาศก์เมตร | - ไม่มีปัญหาและอุปสรรค | - ภาพที่ 2-19 บ่อท่อน้ำฝน |

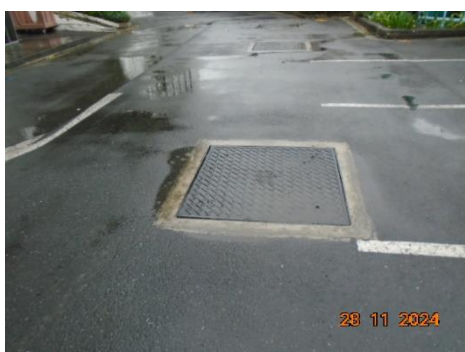
| องค์ประกอบทางสิ่งแวดล้อมและคุณค่าต่างๆ | มาตรการป้องกันและแก้ไขผลกระทบสิ่งแวดล้อม | ผลการปฏิบัติตามมาตรการป้องกันและแก้ไขผลกระทบสิ่งแวดล้อม | ปัญหา อุปสรรค และแนวทางการแก้ไข | เอกสารประกอบผลการปฏิบัติตามมาตรการฯ |
|---|---|---|---|---|
| | (3) ออกแบบให้มีบ่อกักน้ำ และติดตั้งตะแกรงดักมูลฝอยบริเวณจุดระบายน้ำออกจากท่อระบายน้ำของโครงการ | - โครงการได้มีการออกแบบบ่อกักน้ำให้มีตะแกรงดักมูลฝอยก่อนที่น้ำจากบ่อกักน้ำที่จะถูกระบายออกไปนอกโครงการ | - ไม่มีปัญหาและอุปสรรค | - ภาพที่ 2-20 ถังพักน้ำทิ้ง |

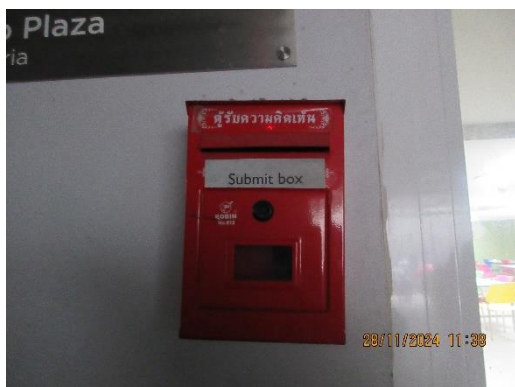
ภาพที่ 2-39 กล่องรับเรื่องร้องเรียน

| ตารางที่ 2 1 (ต่อ) ผลการปฏิบัติตามมาตรการป้องกันและแก้ไขผลกระทบสิ่งแวดล้อม และมาตรการติดตามตรวจสอบผลกระทบสิ่งแวดล้อม<br>โครงการโรงแรมรามาดา เจ้าฟ้า ภูเก็ต ของบริษัท เซาท์เทิร์น สตาร์ โฮเทล จำกัด (ระยะดำเนินการ) ระหว่างเดือนกรกฎาคม ถึงธันวาคม พ.ศ. 2567 | | | | |
|---|---|---|---|---|
| | (4) หากได้รับการร้องเรียนจากประชาชนว่าได้รับความ<br>เดือดร้อนรำคาญจากกิจกรรมการดำเนินโครงการ หรือ<br>โครงการก่อให้เกิดความเสียหายแก่สาธารณสุขสมบัติหรือ<br>ชีวิตและทรัพย์สินของประชาชน เจ้าของโครงการจะต้อง<br>ดำเนินการแก้ไขปัญหาดังกล่าวโดยไม่ชักช้า และแจ้ง<br>หน่วยงานอนุญาต สำนักงานนโยบายและแผน<br>ทรัพยากรธรรมชาติและสิ่งแวดล้อม และหน่วยงาน<br>ที่เกี่ยวข้องทราบ เพื่อหาแนวทางและมาตรการในการ<br>แก้ไขปัญหาต่อไป | - ระหว่างเดือนกรกฎาคม-ธันวาคม พ.ศ. 2567 ไม่พบ<br>ข้อร้องเรียนของชุมชนต่อการดำเนินการของโครงการ<br>อย่างไรก็ตาม โครงการได้จัดให้มีหน่วยงานรับเรื่อง<br>ร้องเรียน และรับฟังความคิดเห็นจากประชาชนโดยรอบ<br>กรณีเกิดผลกระทบต่อชุมชนข้างเคียง เพื่อหาแนวทางแก้ไข<br>ร่วมกันโดยเร่งด่วน รวมไปถึงมีการประชาสัมพันธ์กิจกรรม<br>ต่างๆ ของทางโครงการอย่างสม่ำเสมอ | - ไม่มีปัญหาและ<br>อุปสรรค | - ภาพที่ 2-39 กล้องรับเรื่อง<br>ร้องเรียน |

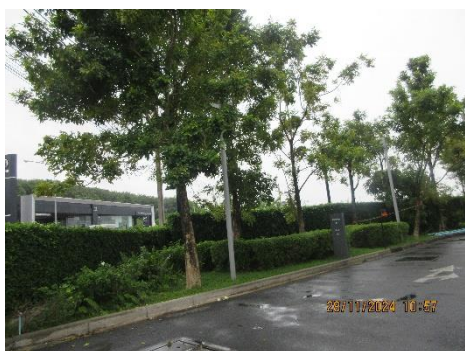
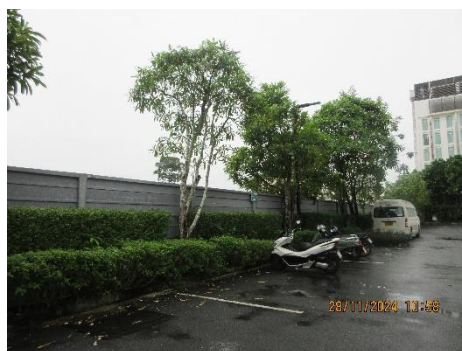
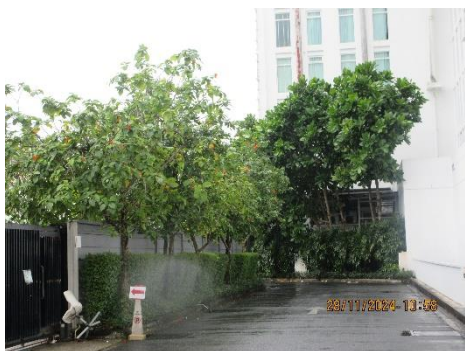
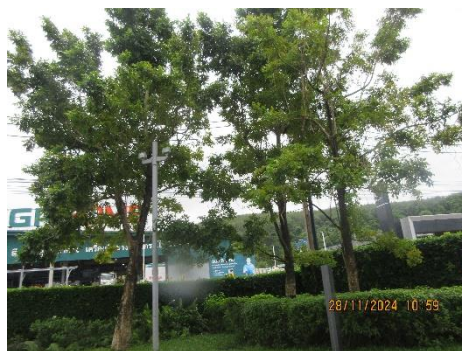
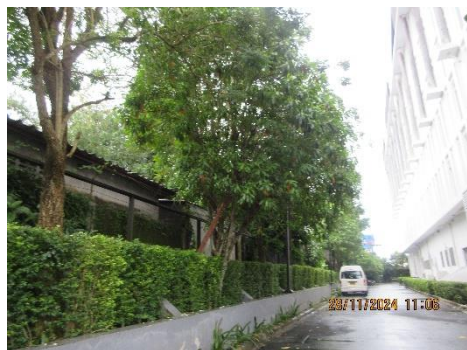
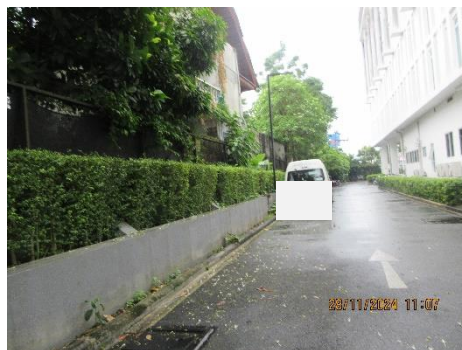
| องค์ประกอบทางสิ่งแวดล้อม<br>และคุณค่าต่างๆ | มาตรการป้องกันและแก้ไขผลกระทบสิ่งแวดล้อม | ผลการปฏิบัติตามมาตรการป้องกัน<br>และแก้ไขผลกระทบสิ่งแวดล้อม | ปัญหา อุปสรรค<br>และแนวทางการแก้ไข | เอกสารประกอบผล<br>การปฏิบัติตามมาตรการฯ |
|---|---|---|---|---|
| | (4) จัดให้มีรั้วโดยรอบพื้นที่โครงการตลอดจนปลูกไม้ยืนต้น<br>ตามแนวเขตที่ดิน | - โครงการได้จัดให้มีรั้วและปลูกต้นไม้ล้อมรอบบริเวณ<br>แนวเขตพื้นที่โครงการเป็นที่เรียบร้อยแล้ว | - ไม่มีปัญหาและ<br>อุปสรรค | - ภาพที่ 2-56 พื้นที่สีเขียวของ<br>โครงการ |

| องค์ประกอบทางสิ่งแวดล้อมและคุณค่าต่างๆ | มาตรการป้องกันและแก้ไขผลกระทบสิ่งแวดล้อม | ผลการปฏิบัติตามมาตรการป้องกันและแก้ไขผลกระทบสิ่งแวดล้อม | ปัญหา อุปสรรค และแนวทางการแก้ไข | เอกสารประกอบผลการปฏิบัติตามมาตรการฯ |
|---|---|---|---|---|
| | (3) ปลุกต้นไม้ยืนต้นเป็นรั้วกันเสียงโดยรอบโครงการ | - โครงการได้จัดให้มีรั้วและปลุกต้นไม้ล้อมรอบบริเวณแนวเขตพื้นที่โครงการเป็นที่เรียบร้อยแล้ว | - ไม่มีปัญหาและอุปสรรค | - ภาพที่ 2-56 พื้นที่สีเขียวของโครงการ |
