บทที่ 2 ผลการดำเนินการตามมาตรการป้องกันและแก้ไขผลกระทบสิ่งแวดล้อม

ตารางที่ 2.1-1 ผลการดำเนินการตามมาตรการป้องกันและแก้ไขผลกระทบสิ่งแวดล้อมทั่วไป

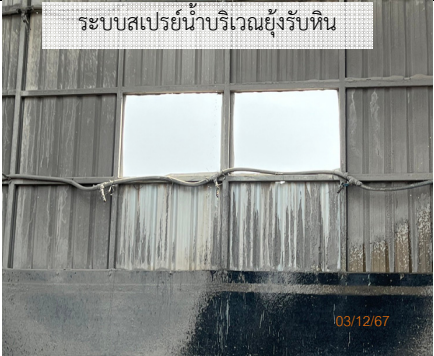
มาตรการป้องกันและแก้ไขผลกระทบสิ่งแวดล้อม และมาตรการติดตามตรวจสอบผลกระทบสิ่งแวดล้อม	ผลการปฏิบัติตามมาตรการ	ปัญหา อุปสรรค ที่ไม่สามารถปฏิบัติ ตามมาตรการ และแนวทางแก้ไข	ภาพประกอบมาตรการ
			<div>ระบบสปริงน้ำบริเวณยังรับหิน</div>

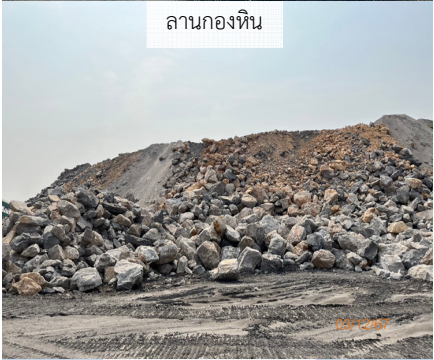
<div>03/12/67</div> <div>ลานกองหิน</div>

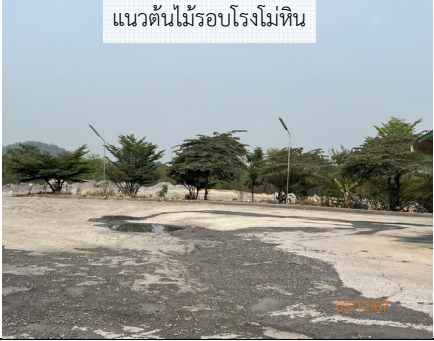
<div>03/12/67</div> <div>แนวต้นไม้รอบโรงโม่หิน</div>

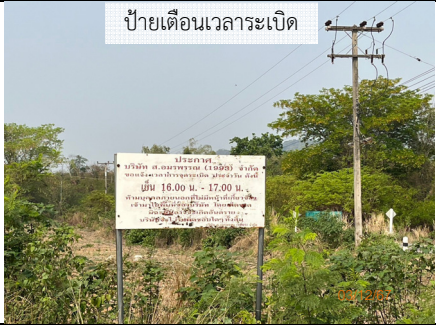
3.4 กำหนดให้ทำการระเบิดไม่เกินวันละ 1 ครั้ง ในช่วงเวลา 16.00-17.00 น. ในกรณีที่มีเหตุจำเป็นจะต้องเลื่อนเวลาระเบิดให้แจ้งหน่วยงานท้องถิ่นล่วงหน้า อย่างน้อย 1 วัน ได้แก่ ผู้ใหญ่บ้าน และองค์การบริหารส่วนตำบลบริบูรณ์ รับทราบ	- ทางโครงการทำการระเบิดไม่เกินวันละ 1 ครั้ง ในช่วงเวลา 16.00-17.00 น. และติดป้ายเตือนเวลาระเบิดไว้บริเวณริมถนนก่อนเข้า-ออกพื้นที่โครงการ - กรณีที่มีเหตุจำเป็นจะต้องเลื่อนเวลาระเบิดทางโครงการจะแจ้งให้หน่วยงานท้องถิ่นทราบโดยเร็วที่สุด	- ไม่มี	<div>ป้ายเตือนเวลาระเบิด</div>

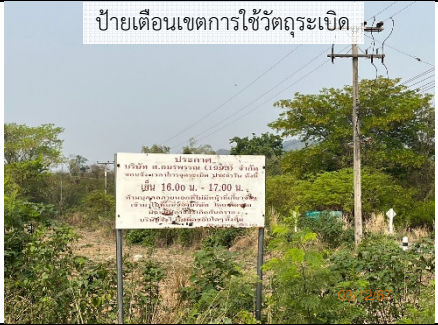
3.6 ติดป้ายเตือนเขตการใช้วัตถุระเบิด พร้อมทั้งระบุเวลาในการระเบิดไว้บริเวณริมถนนก่อนเข้า-ออกพื้นที่โครงการ พร้อมทั้งจัดให้มีเจ้าหน้าที่ปิดกั้นเส้นทาง	- ติดป้ายเตือนเขตการใช้วัตถุระเบิด เวลา 16.00 – 17.00 น. บริเวณริมถนนก่อนเข้า-ออกพื้นที่โครงการ และจัดให้มีเจ้าหน้าที่ปิดกั้นเส้นทางทางด้านทิศตะวันออกเฉียงเหนือ	- ไม่มี	<p>ป้ายเตือนเขตการใช้วัตถุระเบิด</p>

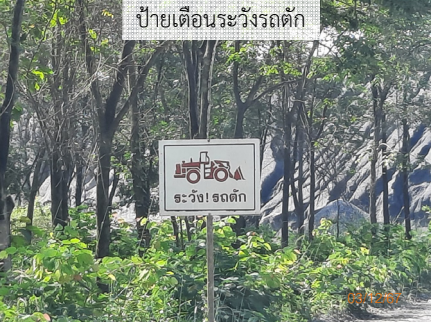
มาตรการป้องกันและแก้ไขผลกระทบสิ่งแวดล้อม และมาตรการติดตามตรวจสอบผลกระทบสิ่งแวดล้อม	ผลการปฏิบัติตามมาตรการ	ปัญหา อุปสรรค ที่ไม่สามารถปฏิบัติ ตามมาตรการ และแนวทางแก้ไข	ภาพประกอบมาตรการ
6.4 ให้ดูแลรักษาป้ายสัญญาณเตือนต่างๆ ในด้าน คมนาคมของโครงการ และป้ายเตือนให้ระวังมีรถบรรทุก เข้าออกบริเวณเส้นทางเข้า-ออกพื้นที่โครงการ ให้มีสภาพ ที่ดี สามารถมองเห็นได้ชัดเจน ถ้าหากเกิดการชำรุด เสียหายต้องรีบดำเนินการซ่อมทันที	- จัดทำป้ายเตือนให้ระวังรถบรรทุกเข้า-ออก พื้นที่โครงการ และดูแลป้ายเตือนต่างๆ ให้มี สภาพที่ดีสามารถมองเห็นได้ชัดเจน และหากพบ เห็นป้ายบริเวณใดชำรุดเสียหาย ทางโครงการจะ รีบดำเนินการซ่อมแซมทันที	- ไม่มี	<div><p>ป้ายเตือนระวังรถตก</p>

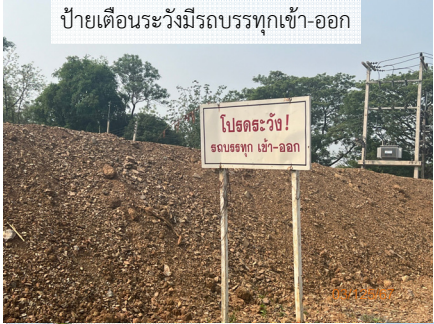
<p>ป้ายเตือนระวังมีรถบรรทุกเข้า-ออก</p>

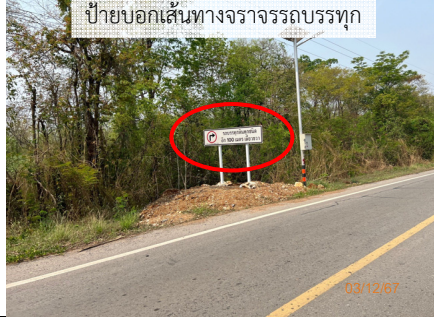
<p>ป้ายบอกเส้นทางจราจรรถบรรทุก</p>

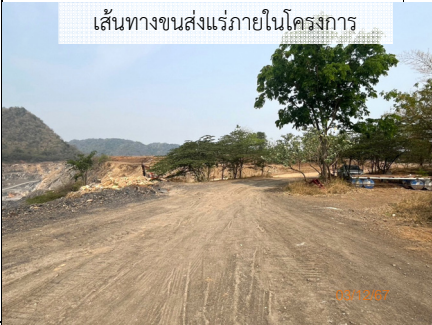
6. คมนาคม ตรวจสอบสภาพเส้นทางขนส่งแร่ รวมทั้งป้ายสัญญาณ จราจร เพื่อให้อยู่ในสภาพใช้การได้อย่างมีประสิทธิภาพ อยู่เสมอ ถ้าบริเวณใดชำรุดเสียหายต้องรีบซ่อมแซมทันที	- ทางโครงการมีการตรวจสอบเส้นทางขนส่งแร่ และป้ายจราจรให้มีสภาพการใช้งานได้ดีอยู่เสมอ - หากพบเส้นทางขนส่งแร่มีความชำรุดจะรีบ ซ่อมแซมทันที	- ไม่มี
