ผลการปฏิบัติตามมาตรการป้องกันและแก้ไขผลกระทบ สิ่งแวดล้อม

ผลการปฏิบัติตามมาตรการป้องกันและแก้ไขผลกระทบสิ่งแวดล้อม

ตารางที่ 2.2-1 มาตรการป้องกันและแก้ไขผลกระทบสิ่งแวดล้อม โครงการอาคารชุดพักอาศัย ไวโอ แคราย (ระยะดำเนินการ)

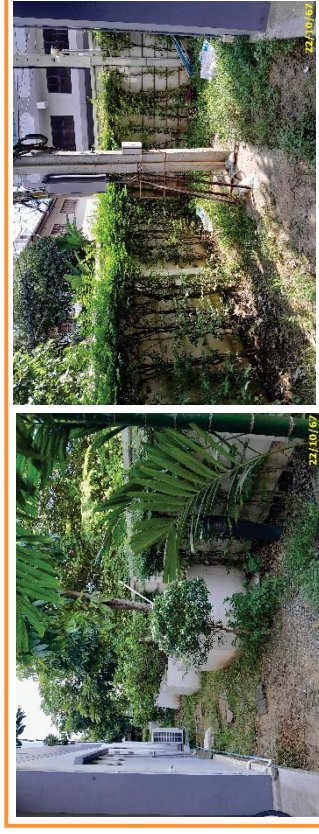
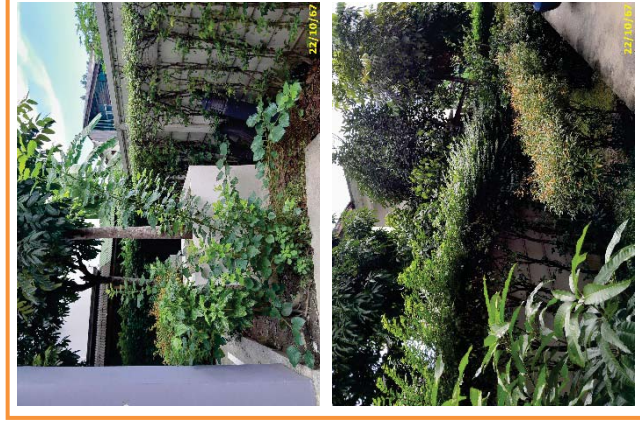
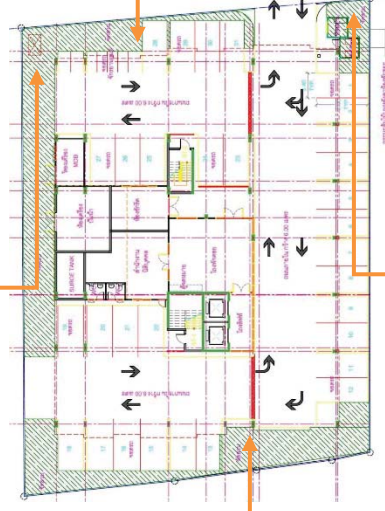
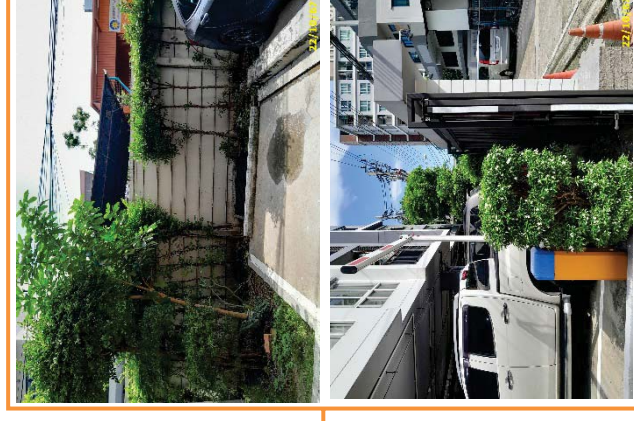
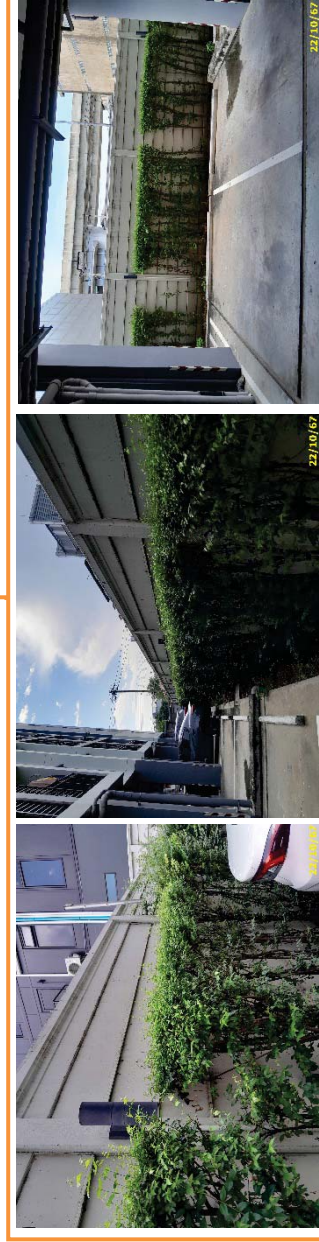
ภาพที่ 2.2-1 พื้นที่สีเขียวและการบำรุงรักษา
ชั้น 1

1. ทรัพยากรกายภาพ				
1.1 สภาพภูมิประเทศ	1. โครงการจัดให้มีพื้นที่สีเขียวบนชั้นพื้นดิน บนอาคารชั้นที่ 2 ชั้นที่ 4 ชั้นที่ 7 และชั้นดาดฟ้า รวมมีพื้นที่สีเขียวทั้งหมด 532 ตารางเมตร คิดเป็นพื้นที่สีเขียว 1 คนต่อ 1.24 ตารางเมตร	✓	- มีพื้นที่สีเขียวบริเวณชั้นพื้นดิน บนอาคารชั้น 2 ชั้น 4 ชั้น 7 และชั้นดาดฟ้า รอบแนวเขตที่ดินของโครงการ	ภาพที่ 2.2-1 พื้นที่สีเขียวและการบำรุงรักษา

4. ดูแลรักษาพื้นที่สีเขียวและไม้ยืนต้นของโครงการให้เจริญเติบโตและสวยงามอยู่เสมอ	✓	- มีคนสวนดูแลพื้นที่สีเขียว และพันธุ์ไม้ในโครงการให้สมบูรณ์และสวยงามอยู่เสมอ	ภาพที่ 2.2-1 พื้นที่สีเขียวและการบำรุงรักษา

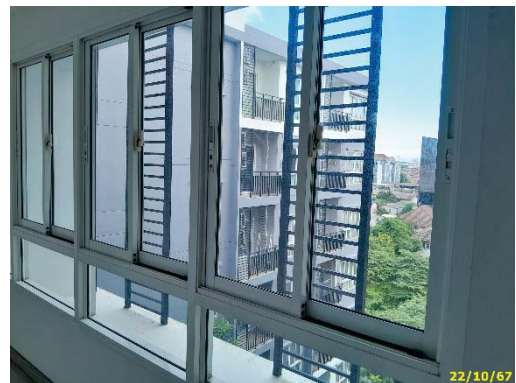
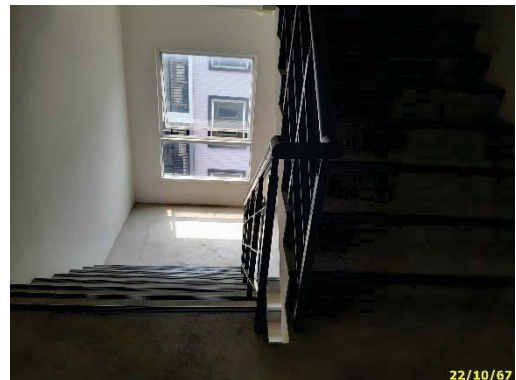
1.3 คุณภาพอากาศ	✓	- มีการปลูกไม้ยืนต้นตลอดแนวเขตที่ดินรอบโครงการ เพื่อช่วยลดความร้อน	ภาพที่ 2.2-1 พื้นที่สีเขียวและการบำรุงรักษา
	2. ทำความสะอาดเครื่องปรับอากาศเป็นประจำ เพื่อเพิ่มประสิทธิภาพการทำงานของเครื่องปรับอากาศและป้องกันการสะสมของเชื้อโรคและเชื้อแบคทีเรียต่างๆ	✓	- มีการทำความสะอาดเครื่องปรับอากาศเป็นประจำ เพื่อเพิ่มประสิทธิภาพการทำงานของเครื่องปรับอากาศ และยังเป็นการป้องกันการสะสมของเชื้อโรคและเชื้อแบคทีเรียต่างๆ	ภาพที่ 2.2-2 ระบบระบายอากาศ

4. เจ้าของโครงการเลือกเครื่องปรับอากาศที่มีฉลากประหยัดไฟ	✓	- มีการเลือกใช้เครื่องปรับอากาศที่มีฉลากประหยัดไฟ	- ภาพที่ 2.2-2 ระบบระบาย อากาศ
	5. ดูแลระบบระบายอากาศภายในอาคารอยู่เสมอเปิดช่อง ระบายอากาศภายในอาคาร เพื่อให้อากาศถ่ายเทได้สะดวก	✓	- มีการดูแลการระบายอากาศภายในอาคารอยู่เสมอ โดยเปิดประตู หน้าต่างอาคารบางจุด เพื่อให้อากาศถ่ายเทได้สะดวก	- ภาพที่ 2.2-2 ระบบระบาย อากาศ

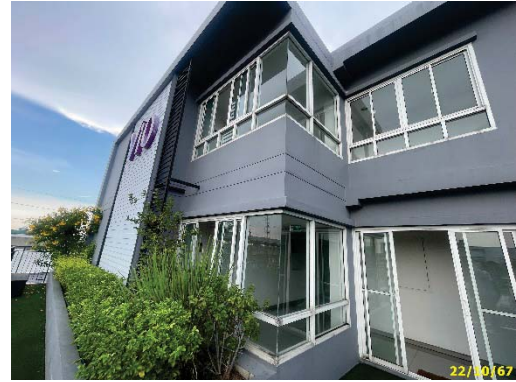
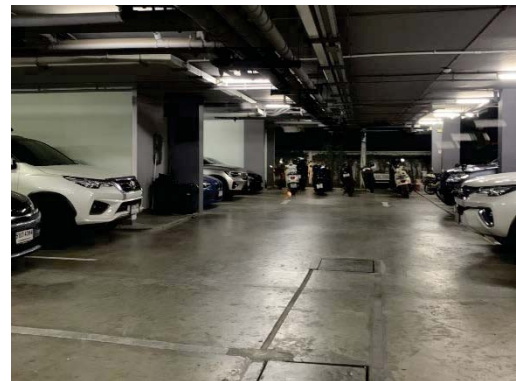
ภาพที่ 2.2-3 โครงสร้างอาคาร

6. เลือกใช้สีทาอาคารที่เป็นสีอ่อน เพื่อลดการสะสมความ ร้อนของอาคาร	✓	- มีการเลือกใช้สีทาอาคารที่เป็นสีอ่อน	- ภาพที่ 2.2-3 โครงสร้าง อาคาร
	7. จัดให้มีพื้นที่สีเขียว โดยการปลูกต้นไม้ชนิดต่างๆ ตาม แบบแปลนที่กำหนดไว้ เพื่อดูดซับก๊าซคาร์บอนไดออกไซด์ และลดอุณหภูมิในบรรยากาศ	✓	- มีการปลูกไม้ยืนต้นตลอดแนวเขตที่ดินรอบโครงการ เพื่อดูดซับก๊าซ คาร์บอนไดออกไซด์ และลดอุณหภูมิในบรรยากาศ	- ภาพที่ 2.2-1 พื้นที่สีเขียว และการบำรุงรักษา

1.5.2 การจัดกระบวนการระบ วายน้ำ (ต่อ)	2.2 จัดให้มีแสงสว่างเพียงพอทั่วบริเวณสระว่ายน้ำ เพื่อให้ มองเห็นได้ชัดเจน ในกรณีที่มีการเปิดใช้สระว่ายน้ำในเวลา กลางคืน	✓	- มีแสงสว่างเพียงพอสามารถมองเห็นสระว่ายน้ำในเวลากลางคืนได้อย่าง ชัดเจน	ภาพที่ 2.2-3 โครงสร้าง อาคาร

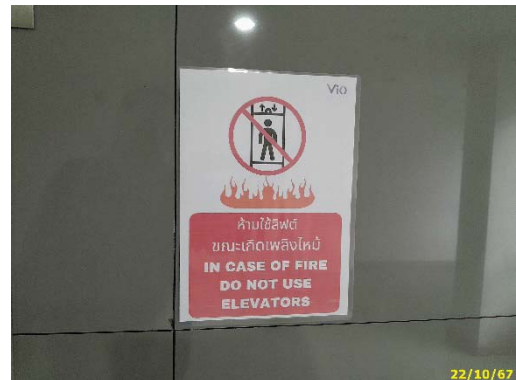
ภาพที่ 2.2-4 ป้ายห้ามใช้ลิฟต์

1.4.2 การเกิดแผ่นดินไหว (ต่อ)	ความต้านทาน ความคงทนของอาคาร และพื้นดินที่รองรับ อาคารในการต้านแรงสั่นสะเทือนแผ่นดินไหว พ.ศ. 2550 แผนการเตรียมตัวก่อนการเกิดแผ่นดินไหว 1. ติดตั้งป้ายคำแนะนำในการปฏิบัติตน เมื่อเกิดแผ่นดินไหว ไว้บริเวณที่เห็นได้ชัดเจน เช่น ภายในห้องลิฟต์โดยสาร หรือ บริเวณโถงหน้าลิฟท์ 2. ศึกษาการปฐมพยาบาลเบื้องต้น 3. มีอุปกรณ์ดับเพลิงไว้ในอาคาร เช่น ถังดับเพลิง ถุงทราย เป็นต้น 4. ทราบตำแหน่งของวาล์วปิดก๊าซ สะพานไฟ สำหรับตัด กระแสไฟฟ้า 5. อย่าวางสิ่งของหนักบนชั้นหรือห้องสูงๆ เมื่อเกิดแผ่นดินไหว อาจตกลงมาเป็นอันตรายได้ 6. มีการยึดหรือผูกอุปกรณ์เครื่องใช้หนักๆ ให้แน่นกับพื้น 7. มีการวางแผนเรื่องจุดนัดพบที่ปลอดภัย ในกรณีที่ต้อง พลัดจากกันเพื่อมารวมตัวกันอีกครั้ง 8. ติดตั้งป้ายประชาสัมพันธ์วิธีการปฏิบัติตัวเมื่อเกิด แผ่นดินไหวในบริเวณที่เห็นได้ชัดเจน เช่น บริเวณหน้าหรือ ภายในลิฟท์ แผนการอพยพระหว่างกาการเกิดแผ่นดินไหว 1. อย่าย่ำยี พยายามควบคุมสติ	อาคารเป็นประจำทุกปี และมีแผนการเตรียมตัวก่อน/ระหว่าง และหลัง การเกิดแผ่นดินไหว		ภาพที่ 2.2-4 ป้ายห้ามใช้ ลิฟต์ ภาคผนวก ค-3 เอกสาร ประชาสัมพันธ์ต่างๆ

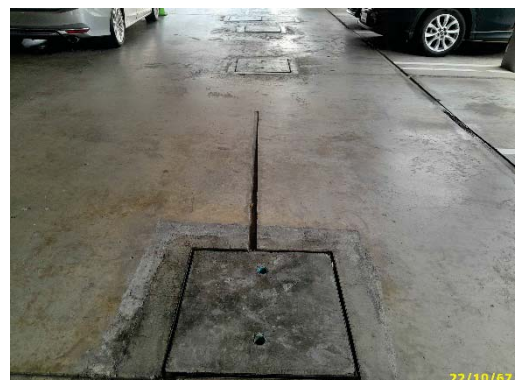
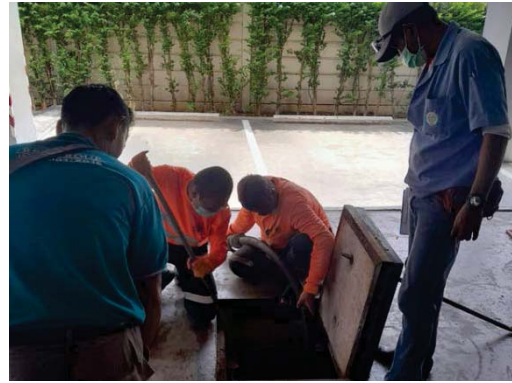
1.5 ทรัพยากรน้ำ 1.5.1 การจัดการน้ำเสีย	1. จัดให้มีระบบบำบัดน้ำเสียฝังไว้ใต้ดินบริเวณที่จอดรถด้านทิศใต้ของโครงการ จำนวน 1 ชุด ประกอบด้วย ถังดักไขมัน ถังแยกกาก ถังปรับสภาพถังเติมอากาศ ถังตกตะกอนน้ำใส รองรับน้ำเสียได้ 90 ลูกบาศก์เมตร/วัน	✓	- มีระบบบำบัดน้ำเสียระบบตะกอนเร่ง (Activated Sludge: AS) สามารถรองรับน้ำเสียจากอาคารได้อย่างเพียงพอ จำนวน 1 ชุด	ภาพที่ 2.2-5 ระบบบำบัดน้ำเสีย

2. จัดให้มีการสูบน้ำจากตะกอนออกจากถังกรองฯ ทุกๆ 6 เดือน และจากถังตกตะกอนทุกๆ 60 วัน	✓	- มีช่างประจำโครงการดูแลตรวจสอบปริมาณไขมันที่เกิดขึ้นอย่างสม่ำเสมอ และให้มีการสูบน้ำออกไปพร้อมกับตะกอนสิ่งปฏิกูล (กำจัดปีละ 1 ครั้ง) โดยพิจารณาตามความเหมาะสมของปริมาณไขมันที่เกิดขึ้น ทั้งนี้ หากตรวจพบว่าปริมาณไขมันในถังเต็มความจุถึงก่อนเวลาที่กำหนด ทางโครงการจะดำเนินการแก้ไขโดยเร็ว	ภาพที่ 2.2-5 ระบบบำบัดน้ำเสีย

3. ตักรวบรวมไขมันออกจากถังดักไขมันทุกวันลงถัง ذخ็อน 2 ชั้น เก็บไว้ในห้องพักขยะรวม เพื่อรอการเก็บขนจากเทศบาลนครนนทบุรีต่อไป	✓	- มีช่างประจำโครงการดูแลตรวจสอบปริมาณไขมันที่เกิดขึ้นอย่างสม่ำเสมอ และให้มีการสูบน้ำออกไปพร้อมกับตะกอนสิ่งปฏิกูล (กำจัดปีละ 1 ครั้ง) โดยพิจารณาตามความเหมาะสมของปริมาณไขมันที่เกิดขึ้น ทั้งนี้ หากตรวจพบว่าปริมาณไขมันในถังเต็มความจุถึงก่อนเวลาที่กำหนด ทางโครงการจะดำเนินการแก้ไขโดยเร็ว	ภาพที่ 2.2-5 ระบบบำบัดน้ำเสีย

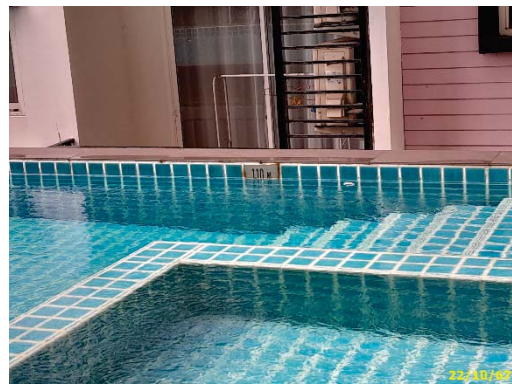
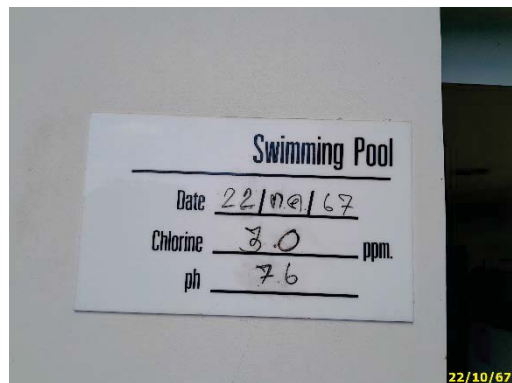
1.5.2 การจัดการระบบสระ ้วยน้ำ	1. มาตรการด้านโครงสร้างสระ้วยน้ำ 1.1 โครงสร้างสระ้วยน้ำเป็นคอนกรีตเสริมเหล็กหรือวัสดุที่มีความมั่นคงแข็งแรง น้ำซึมไม่ได้ ผังเรียบอยู่ในสภาพดี ทำความสะอาดง่าย	✓	- สระ้วยน้ำโครงการถูกออกแบบให้โครงสร้างที่แข็งแรง ไม่ซึมน้ำ เสริมด้วยคอนกรีต	ภาพที่ 2.2-6 สระ้วยน้ำ

1.2 มีรางระบายน้ำล้น ฝาปิดรอบสระ้วยน้ำ กว้าง 30-40 ซม. ไม่เป็นสนิม แข็งแรง ทำความสะอาดง่ายอยู่ในสภาพดี และไม่มีน้ำล้นจากราง	✓	- มีรางน้ำล้นที่มีฝาปิด ไม่เป็นสนิม แข็งแรง ทำความสะอาดง่าย และยังคงอยู่ในสภาพที่แข็งแรงในปัจจุบัน ซึ่งโครงการจัดให้ช่างประจำอาคารดูแลตรวจสอบอย่างสม่ำเสมอ	ภาพที่ 2.2-6 สระ้วยน้ำ

2. มาตรการด้านความปลอดภัยและอุบัติเหตุจากการ จมน้ำ 2.1 มีป้ายบอกความลึกหรือเลขบอกระดับความลึกที่สามารถมองเห็นได้ชัดเจน ในกรณีที่สระ้วยน้ำ มีความลึกตั้งแต่ 1.5 เมตรขึ้นไป โดยมีตัวเลขแสดงความลึกในระยะอย่างน้อย 3 ระยะ	✓	- มีการติดป้ายบอกความลึกหรือตัวเลขบอกระดับความลึกที่สามารถให้มองเห็นได้อย่างชัดเจนได้	ภาพที่ 2.2-6 สระ้วยน้ำ

2.3 พบควรทำด้วยวัสดุแข็งแรง เรียบ ไม่ดูดซับน้ำ ทำความ สะอาดง่าย ไม่ลื่น อยู่ในสภาพดี	✓	- พื้นสระว่ายน้ำทำจากวัสดุเรียบ แข็งแรง ทำความสะอาดง่าย ไม่ลื่น และ อยู่ในสภาพดีแข็งแรง	ภาพที่ 2.2-6 สระว่ายน้ำ

2.6 จัดให้มีห้องเปลี่ยนเสื้อผ้า ตู้เก็บของ ที่วางหรือเก็บ รองเท้า สำหรับผู้มาใช้บริการในบริเวณทางเข้าสระว่ายน้ำ	◎	- มีห้องนำชาย-หญิง ในการเปลี่ยนเสื้อผ้า แต่ยังไม่มีที่วางรองเท้าและตู้ เสื้อผ้าสำหรับเก็บสิ่งของสำหรับผู้ใช้บริการ แต่อย่างใด มีเพียงโต๊ะสำหรับ วางสิ่งของ เท่านั้น	ภาพที่ 2.2-6 สระว่ายน้ำ
