ผลการปฏิบัติตามมาตรการป้องกัน
และแก้ไขผลกระทบสิ่งแวดล้อม

ตารางที่ 2.2-1 สรุปผลการปฏิบัติตามมาตรการป้องกันและแก้ไขผลกระทบสิ่งแวดล้อม

โครงการ Jasmine Resort Hotel (ระยะดำเนินการ) ของบริษัท สุวรรณ เอสเตท จำกัด ระหว่างเดือนกรกฎาคม-ธันวาคม พ.ศ. 2567

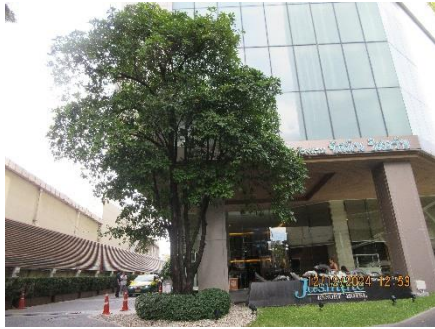
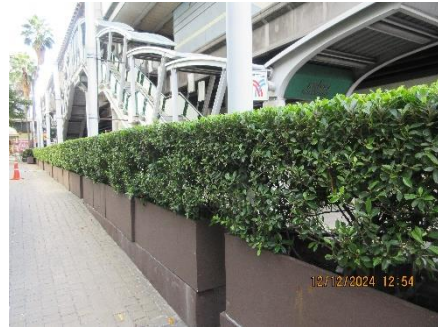
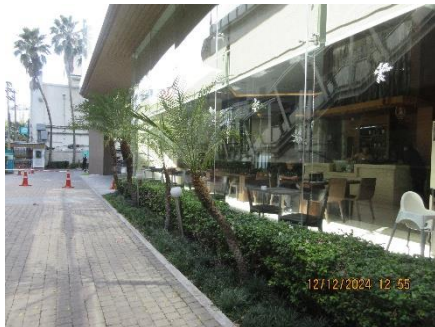
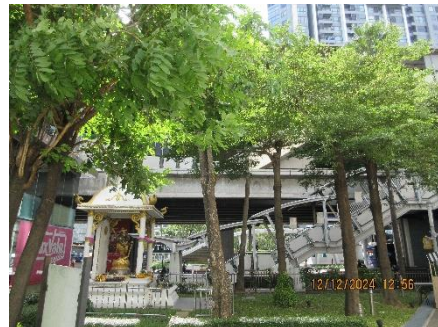
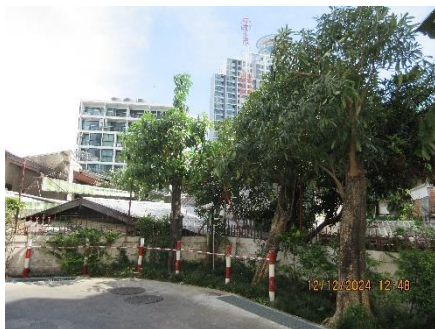
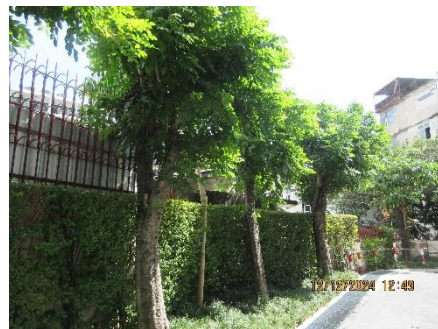
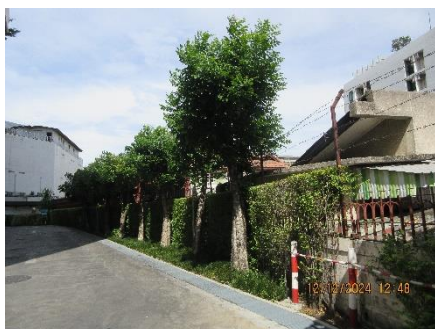
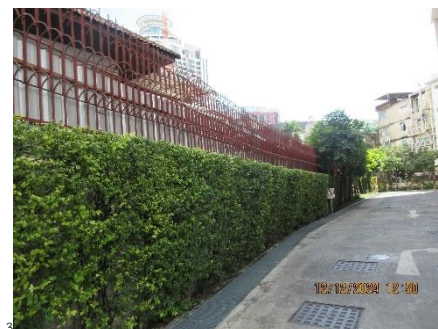
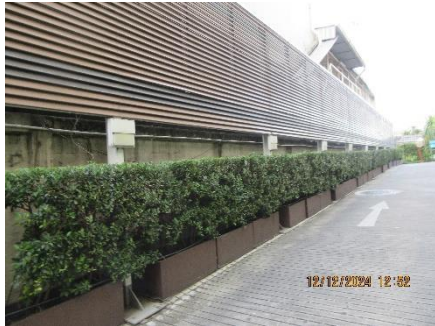
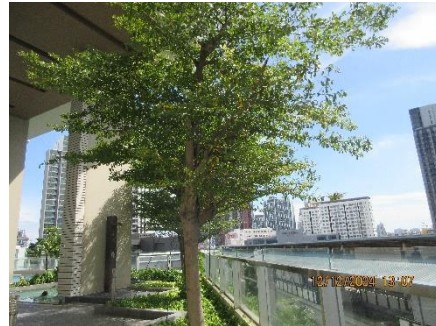
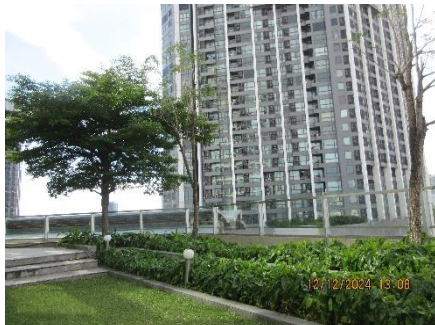
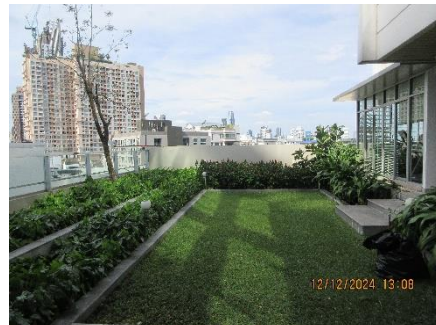
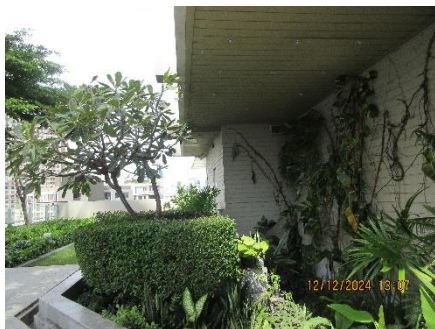
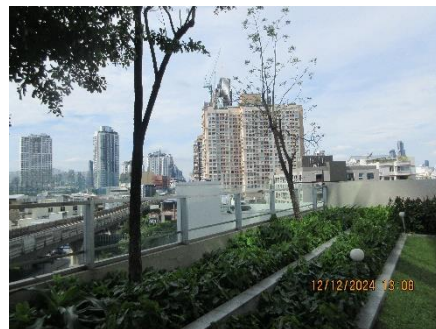
ภาพที่ 2.2-1 พื้นที่สีเขียวภายในโครงการ

1.2 ดินและการชะล้าง พังทลาย	(1) ปลูกต้นไม้และหญ้าคลุมดินในบริเวณพื้นที่ว่างของ โครงการที่ได้มีการขุดพื้นที่ผิว คิดเป็นพื้นที่สีเขียว จำนวน 826 ตารางเมตร เพื่อลดการชะล้างหน้าดิน	- โครงการมีการปลูกต้นไม้และหญ้าคลุมดินในบริเวณพื้นที่ว่าง ของโครงการที่ได้มีการขุดพื้นที่ผิว คิดเป็นพื้นที่สีเขียว จำนวน 1,024 ตารางเมตร เพื่อลดการชะล้างหน้าดิน	-	ภาพที่ 2.2-1 พื้นที่สีเขียวภายใน โครงการ

1.3 คุณภาพอากาศ (ต่อ)	(2) ปลูกต้นไม้และจัดพื้นที่สีเขียวในพื้นที่โครงการจำนวน 826 ตารางเมตร เพื่อช่วยกันฝุ่นละออง	- โครงการจัดให้มีพื้นที่สีเขียวและต้นไม้ภายในพื้นที่โครงการจำนวน 1,024 ตารางเมตร เพื่อช่วยกันฝุ่นละออง	-	ภาพที่ 2.2-1 พื้นที่สีเขียวภายใน โครงการ

3.4 สุขภาพ	(1) กำหนดให้มีพื้นที่โล่ง ร้อยละ 53.85	- โครงการจัดให้มีพื้นที่โล่งตามที่กำหนด	-	-
	(2) จัดให้มีพื้นที่สีเขียวจำนวน 826 ตารางเมตร คิดเป็น อัตราส่วน 1 คน ต่อ 1.69 ตารางเมตร มีพื้นที่สีเขียว บริเวณชั้นล่าง 396 ตารางเมตร	- โครงการจัดให้มีพื้นที่สีเขียวภายในพื้นที่โครงการตามที่กำหนด	-	ภาพที่ 2.2-1 พื้นที่สีเขียวภายใน โครงการ

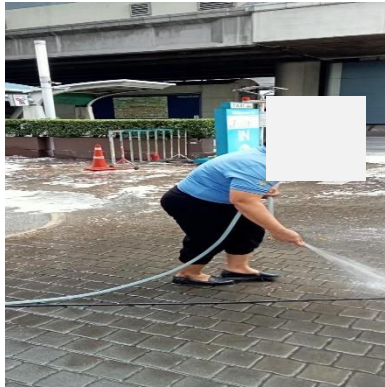
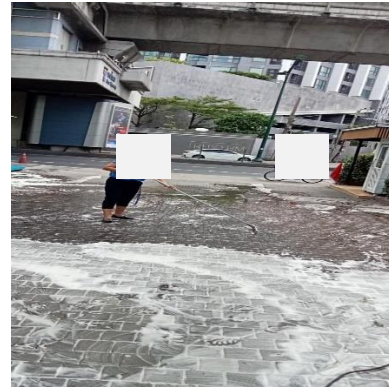
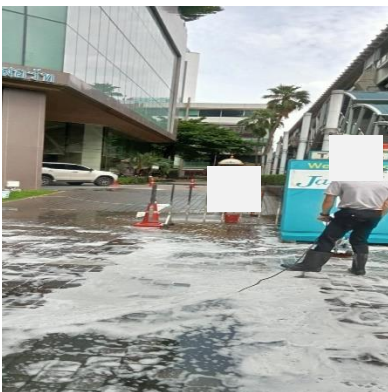
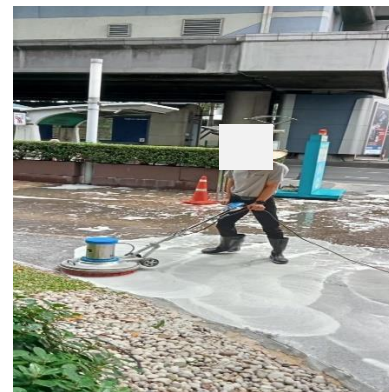
ภาพที่ 2.2-2 การทำความสะอาดถนนและลานจอดรถ

1.3 คุณภาพอากาศ	(1) ดูแลถนนและลานจอดรถในโครงการให้มีสภาพดี ไม่ชำรุด และสะอาด มีการเก็บกวาดเป็นประจำทุกวัน เพื่อป้องกันไม่ให้เกิดการกระจายตัวของฝุ่นเมื่อมี การใช้ถนน	- โครงการจัดให้มีพนักงานทำความสะอาดถนนและลานจอดรถ ภายในพื้นที่โครงการเป็นประจำทุกวัน	-	ภาพที่ 2.2-2 การทำความสะอาดถนน และลานจอดรถ

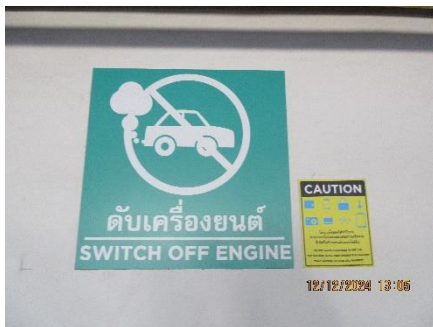
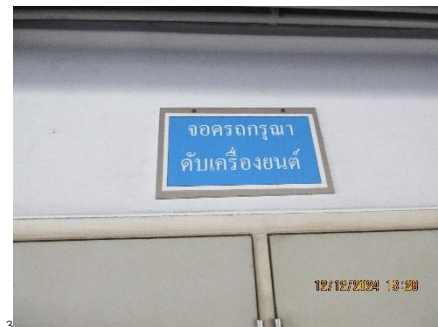
ภาพที่ 2.2-3 ป้ายเตือนดับเครื่องยนต์ขณะจอดรถ

(3) ห้ามมิให้มีการติดเครื่องยนต์ ขณะทำการจอดอยู่ในโครงการ	- โครงการจัดให้มีป้ายเตือนดับเครื่องยนต์ขณะจอดรถภายในพื้นที่โครงการ พร้อมทั้งมอบหมายให้เจ้าหน้าที่รักษาความปลอดภัยเฝ้าระวังให้ปฏิบัติตามอย่างเคร่งครัด	-	ภาพที่ 2.2-3 ป้ายเตือนดับเครื่องยนต์ ขณะจอดรถ

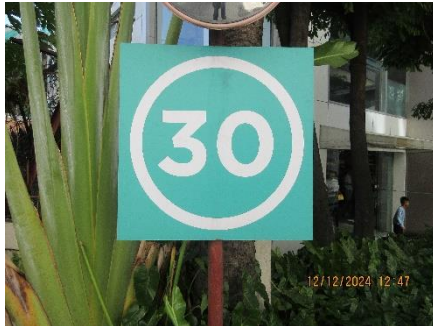
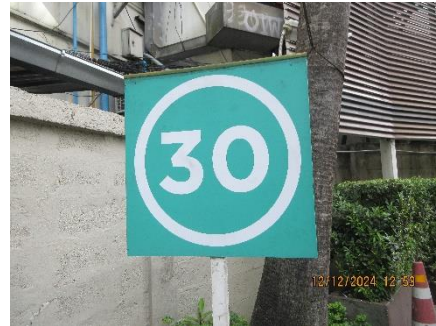
1.4 เสียงและความ สั่นสะเทือน	(1) ควบคุมความเร็วของรถภายในโครงการ โดยมีการติดป้ายจำกัดความเร็ว หรือทำเป็นเนิน เพื่อป้องกันไม่ให้เกิดการใช้ความเร็ว จำกัดความเร็วของรถที่เข้า-ออกโครงการ โดยจำกัดความเร็วของรถไม่เกิน 40 กิโลเมตรต่อชั่วโมง และควรมีป้ายขอความร่วมมือการใช้เสียงแตรรถและการเร่งเครื่องยนต์ที่ก่อให้เกิดเสียงรบกวน	- โครงการจัดให้มีป้ายจำกัดความเร็วและสัญญาณลดความเร็วภายในพื้นที่โครงการ - โครงการจัดให้มีป้ายขอความร่วมมือการใช้เสียงแตรรถและการเร่งเครื่องยนต์ที่ก่อให้เกิดเสียงรบกวน	-	ภาพที่ 2.2-4 ป้ายจำกัดความเร็ว ภาพที่ 2.2-5 สัญญาณลดความเร็ว ภาพที่ 2.2-6 ป้ายเตือนห้ามส่งเสียงดัง

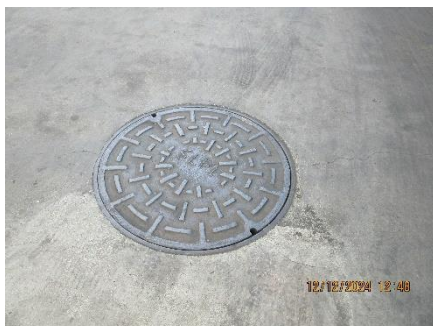
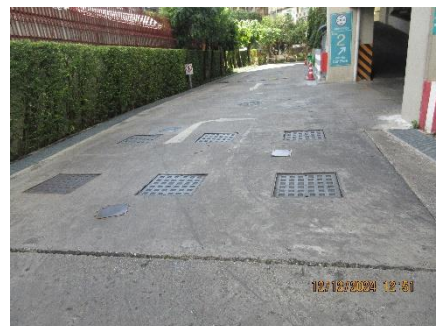
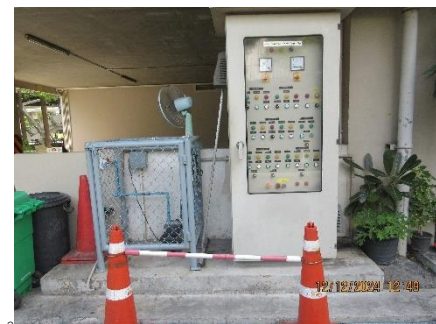
1.5 คุณภาพน้ำ	(1) น้ำเสียที่เกิดจากกิจกรรมการพักอาศัยในโครงการ จะถูกบำบัดโดยระบบบำบัดน้ำเสียแบบ Activated Sludge มีความสามารถในการรองรับน้ำเสียได้ 191.18 ลบ.ม./วัน โดยมีปริมาตรของบ่อเกรอะ 218.40 ลบ.ม. บ่อกรองไร้อากาศ 84 ลบ.ม. บ่อเติมอากาศ 112 ลบ.ม. บ่อตกตะกอน 24.50 ลบ.ม. บ่อเก็บตะกอน 9 ลบ.ม. บ่อเติมคลอรีน 24 ลบ.ม. และบำบัดให้ค่า BOD ₅ ของน้ำทิ้งมีค่าไม่เกิน 20 มก./ล. ซึ่งอยู่ในมาตรฐานคุณภาพน้ำทิ้งตามข้อกำหนดของกฎหมาย ก่อนไหลลงสู่ท่อระบายน้ำสาธารณะ	- โครงการมีการบำบัดน้ำเสียที่เกิดจากกิจกรรมการพักอาศัยในโครงการโดยระบบบำบัดน้ำเสียแบบ Activated Sludge และบำบัดให้ค่า BOD ₅ ของน้ำทิ้งมีค่าไม่เกิน 20 มิลลิกรัมต่อลิตร ซึ่งอยู่ในมาตรฐานคุณภาพน้ำทิ้งตามข้อกำหนดของกฎหมาย ก่อนไหลลงสู่ท่อระบายน้ำสาธารณะ	-	ภาพที่ 2.2-7 ระบบบำบัดน้ำเสียแบบ Activated Sludge ภาคผนวก ค ใบรับรองผลการวิเคราะห์ คุณภาพน้ำทิ้ง

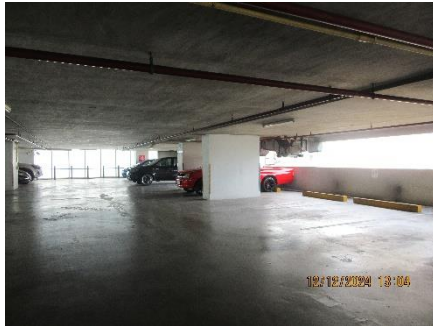
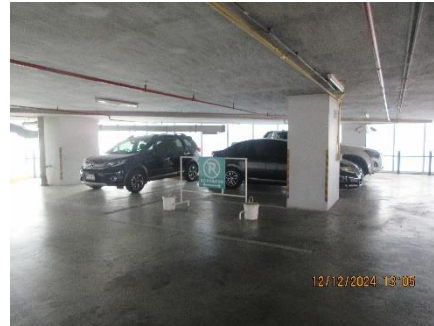
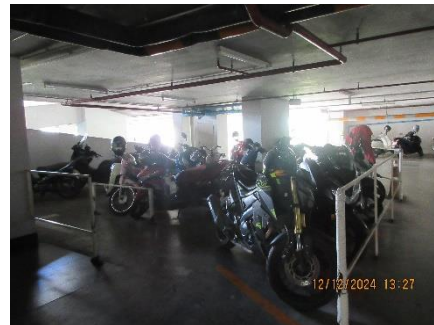
2.2 การจราจร	(1) จัดให้มีที่จอดรถในโครงการไม่น้อยกว่า 144 คัน	- โครงการจัดให้มีพื้นที่จอดรถภายในพื้นที่โครงการอย่างเพียงพอ	-	ภาพที่ 2.2-8 พื้นที่จอดรถ
	(2) จัดให้มีเจ้าหน้าที่/เจ้าหน้าที่รักษาความปลอดภัย ดูแล อำนวยความสะดวกในการจัดระเบียบที่จอดรถ การจราจร ภายในโครงการตลอดจนบริเวณด้านหน้าทางเข้า-ออก โครงการตลอดเวลา	- โครงการจัดให้มีเจ้าหน้าที่รักษาความปลอดภัย ดูแลอำนวยความสะดวกในการจัดระเบียบที่จอดรถ การจราจรภายในโครงการตลอดจนบริเวณด้านหน้าทางเข้า-ออกโครงการตลอดเวลา	-	ภาพที่ 2.2-9 เจ้าหน้าที่รักษาความปลอดภัย

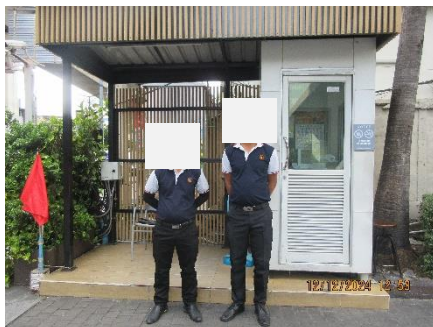
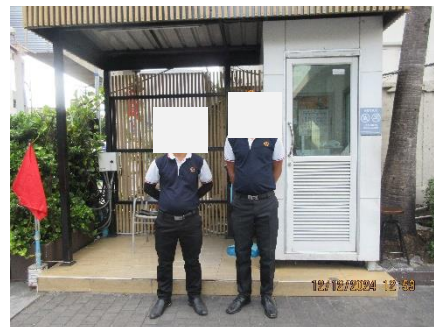
ภาพที่ 2.2-9 เจ้าหน้าที่รักษาความปลอดภัย

(3) จัดให้มีเจ้าหน้าที่รักษาความปลอดภัยตลอด 24 ชม.	- โครงการจัดให้มีเจ้าหน้าที่รักษาความปลอดภัยตลอด 24 ชม.	-	ภาพที่ 2.2-9 เจ้าหน้าที่รักษาความ ปลอดภัย

(4) จัดให้มีการตรวจสอบ สอดส่องดูแลการเข้า-ออกของ บุคคลภายนอกที่เข้ามาในโครงการ เพื่อมิให้บุคคลอื่นที่ ไม่ใช่แขกของโรงแรม แฝงเข้ามาโดยไม่ได้รับอนุญาต	- โครงการจัดให้มีเจ้าหน้าที่รักษาความปลอดภัย สอดส่องดูแล การเข้า-ออกของบุคคลภายนอกที่เข้ามาในโครงการ	-	ภาพที่ 2.2-9 เจ้าหน้าที่รักษาความ ปลอดภัย

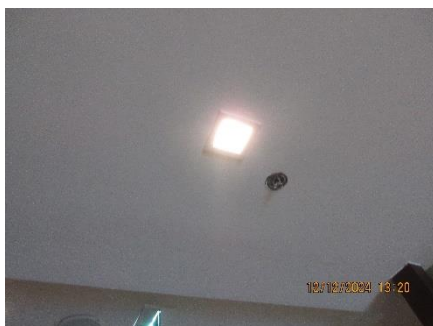
2. คุณค่าการใช้ประโยชน์ของมนุษย์ (ต่อ) 2.3 ไฟฟ้า	(1) ออกแบบและติดตั้งระบบไฟฟ้าและอุปกรณ์ไฟฟ้าแบบ ประหยัดพลังงาน เช่น ใช้หลอดฟลูออโรไลต์ หลอดตะเกียบ เป็นต้น	- โครงการมีการติดตั้งระบบไฟฟ้าและอุปกรณ์ไฟฟ้าแบบ ประหยัดพลังงาน	-	ภาพที่ 2.2-10 หลอดไฟ LED

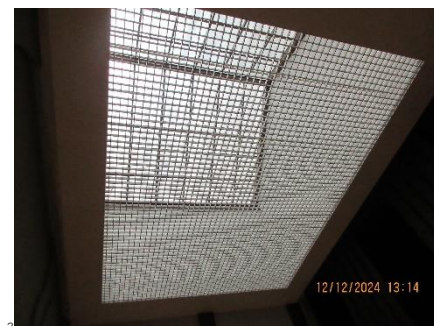
(2) ออกแบบให้สามารถใช้ประโยชน์จากแสงอาทิตย์ใน ส่วนต่างๆ ให้มากที่สุด เช่น การใช้ช่องแสง หลังคา โปร่งแสง เป็นต้น	- โครงการมีการออกแบบให้สามารถใช้ประโยชน์จาก แสงอาทิตย์ในส่วนต่างๆ ให้มากที่สุด เช่น การใช้ช่องแสง หลังคาโปร่งแสง เป็นต้น	-	ภาพที่ 2.2-11 หลังคาโปร่งแสง

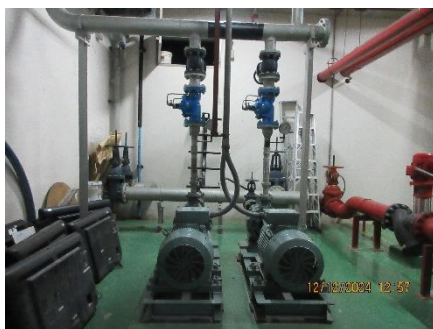
ภาพที่ 2.2-13 ถังสำรองน้ำใช้บริเวณชั้นใต้ดิน

2.4 น้ำใช้	(1) จัดให้มีถังเก็บสำรองน้ำถังเก็บน้ำใต้ดิน 636.50 ลบ.ม. ถังเก็บน้ำคาดฟ้า 96 ลบ.ม. รวม 732.50 ลบ.ม. ที่เพียงพอ ต่อการใช้สอยของผู้พักอาศัย จำนวน 188.38 ลบ.ม.	- โครงการจัดให้มีถังสำรองน้ำใช้บริเวณชั้นใต้ดิน จำนวน 2 ถัง และชั้นคาดฟ้า จำนวน 1 ถัง ซึ่งสามารถสำรองน้ำใช้ได้อย่าง เพียงพอ	-	ภาพที่ 2.2-13 ถังสำรองน้ำใช้บริเวณ ชั้นใต้ดิน ภาพที่ 2.2-14 ถังสำรองน้ำใช้บริเวณ ชั้นคาดฟ้า

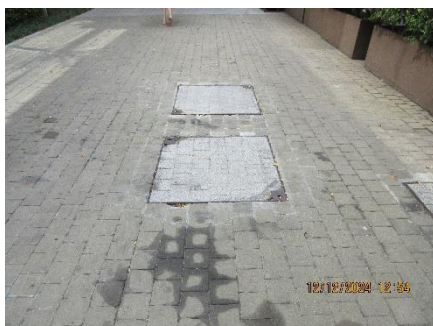
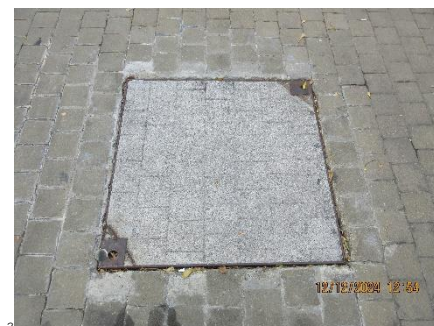
2.5 การระบายน้ำ	(1) ควบคุมอัตราการไหลออกของน้ำจากโครงการไม่ให้มี ค่ามากกว่าสภาพปัจจุบัน โดยจัดให้มีบ่อหน่วงน้ำขนาด ความจุ 224 ลบ.ม. เป็นแหล่งพักน้ำก่อนระบายลงสู่ท่อ ระบายน้ำสาธารณะในช่วงที่มีฝนตก และระบายน้ำออก ไม่เกินกว่าอัตราการระบายน้ำเดิมก่อนพัฒนาโครงการ	- โครงการมีการควบคุมอัตราการไหลออกของน้ำจากโครงการ ไม่ให้มีค่ามากกว่าสภาพปัจจุบัน โดยจัดให้มีบ่อหน่วงน้ำขนาด ความจุ 224 ลบ.ม. เป็นแหล่งพักน้ำก่อนระบายลงสู่ท่อระบาย น้ำสาธารณะในช่วงที่มีฝนตก และระบายน้ำออกไม่เกินกว่า อัตราการระบายน้ำเดิมก่อนพัฒนาโครงการ	-	ภาพที่ 2.2-15 บ่อหน่วงน้ำ

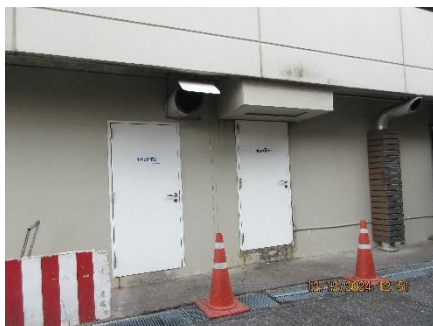
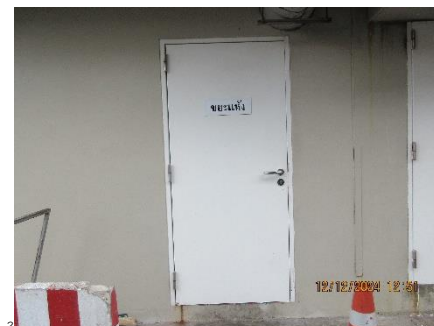
ภาพที่ 2.2-20 ห้องพักรมูลฝอยของโครงการ

(3) จัดให้มีพนักงานทำการจัดเก็บขยะมูลฝอยจาก ถังรวบรวมที่จัดไว้ในแต่ละห้องพักและในแต่ละพื้นที่ ในอาคาร อย่างน้อยวันละ 1 ครั้ง เพื่อไม่ให้มีขยะตกค้าง รวบรวมไว้ในที่พักขยะของโครงการ โดยไม่ให้มีการ หกเรี่ยราด	- โครงการจัดให้มีพนักงานทำความสะอาดและรวบรวมมูลฝอย จากบริเวณต่างๆ ภายในโครงการ เก็บไว้ในห้องพักมูลฝอย ประจำชั้น และขนย้ายไปที่ห้องพักมูลฝอยรวมของโครงการ เป็นประจำทุกวัน	-	ภาพที่ 2.2-20 ห้องพักมูลฝอยของ โครงการ

(7) จัดให้มีห้องพักขยะเปียก 1 ห้อง ห้องพักขยะแห้งและขยะ อันตราย 1 ห้อง โดยขยะอันตรายจะแยกใส่ถังที่มีฝาปิด มิดชิด ห้องพักขยะแห้งมีขนาด $2.35 \times 3.55 \times 1.00 = 8.34$ ลบ.ม. สามารถรองรับขยะมูลฝอยได้นาน ประมาณ 5 วัน ส่วนห้องพักขยะเปียก มีขนาด $2.25 \times 3.55 \times 1.00 = 7.99$ ลบ. ม. สามารถรองรับขยะมูลฝอยได้นานประมาณ 22 วัน	- โครงการจัดให้มีห้องพักมูลฝอยของโครงการ ได้แก่ ห้องพัก ขยะเปียก 1 ห้อง และห้องพักขยะแห้ง 1 ห้อง สำหรับขยะ อันตรายจะมีการรวบรวมไว้ในถังขยะอันตรายแยกประเภทไว้	-	ภาพที่ 2.2-20 ห้องพักมูลฝอยของ โครงการ

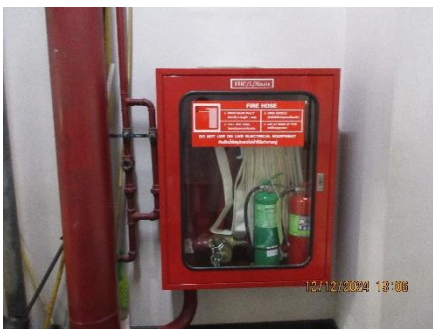
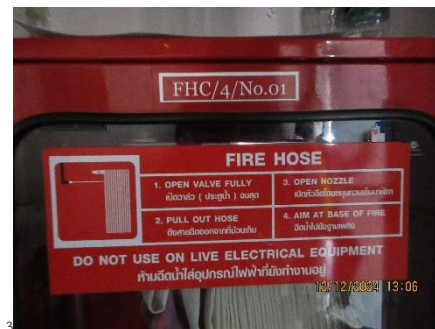
ภาพที่ 2.2-30 ป้ายแนะนำวิธีการใช้งานอุปกรณ์ดับเพลิง

3. คุณภาพชีวิต (ต่อ) 3.3 การป้องกันอัคคีภัย (ต่อ)	(6) ติดป้ายแนะนำวิธีการใช้อุปกรณ์ในการป้องกันอัคคีภัย ภายในห้องพัก เพื่อให้ผู้เข้าพักทราบ	- - เนื่องจากระบบป้องกันอัคคีภัยภายในห้องพักเป็นระบบ ดับเพลิงแบบอัตโนมัติ (Sprinkler) ทางโครงการจึงไม่มีการติด ป้ายแนะนำวิธีการใช้งานอุปกรณ์ดับเพลิงภายในห้องพัก แต่ได้ มีการติดไว้ภายนอกห้องพัก บริเวณที่มีการติดตั้งอุปกรณ์ ดับเพลิง	-	ภาพที่ 2.2-30 ป้ายแนะนำวิธีการใช้งาน อุปกรณ์ดับเพลิง
