ภาพถ่ายผลการปฏิบัติตามมาตรการป้องกันและแก้ไขผลกระทบสิ่งแวดล้อม และมาตรการติดตามตรวจสอบคุณภาพสิ่งแวดล้อม
โครงการ แชนเตอร์ วัน ออลล์ รามอินทรา (CHAPTER ONE ALL RAMINTRA)
ประจำเดือนกรกฎาคม-ธันวาคม 2567

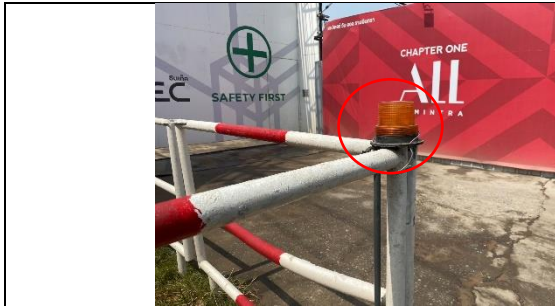
รูปที่ ๗.๔๙ สัญญาณไฟเตือน ไฟกระพริบ ในระยะก่อสร้าง

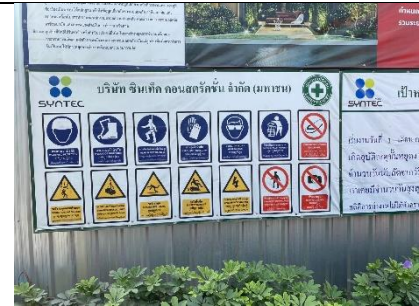
รูปที่ ๗.๕๐ ป้ายเตือนต่าง ๆ ในระยะก่อสร้าง

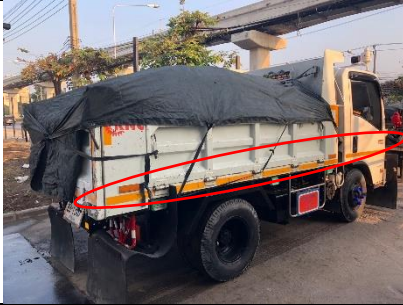
รูปที่ ๗.๕๑ ป้ายสะท้อนแสงและธงสีบริเวณท้ายรถขนส่ง
ในระยะก่อสร้าง

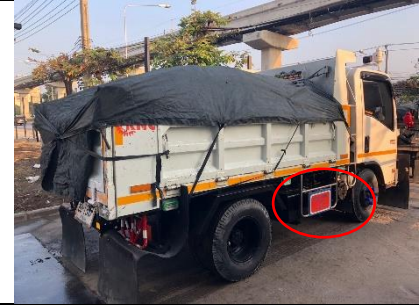
รูปที่ ๗.๕๒ ป้ายชื่อของบริษัท ติดบริเวณด้านข้างรถยนต์
ในระยะก่อสร้าง

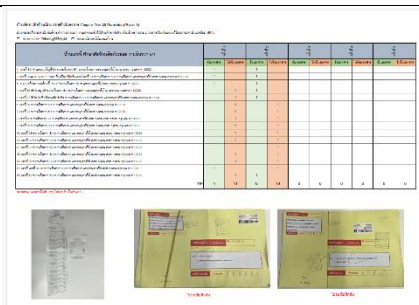
รูปที่ ๗.๕๓ หลักฐานการจัดส่งเอกสารการประชาสัมพันธ์การก่อสร้าง
ทางไปรษณีย์ ในระยะก่อสร้าง

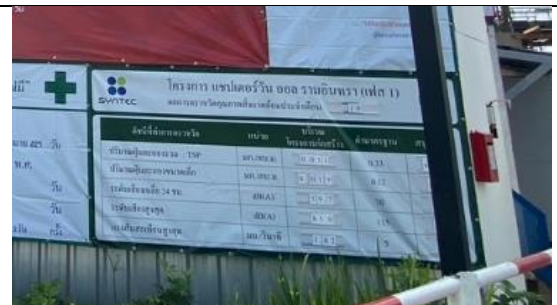
รูปที่ ๗.๕๔ ป้ายประชาสัมพันธ์ผลการตรวจวัดคุณภาพสิ่งแวดล้อม
ในระยะก่อสร้าง

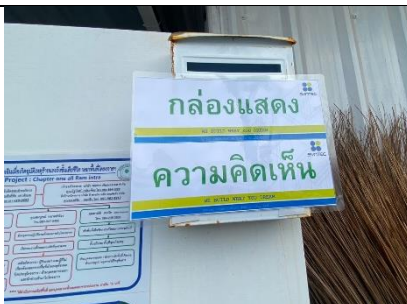
รูปที่ ๗.๕๕ กล่องรับเรื่องร้องเรียน ในระยะก่อสร้าง

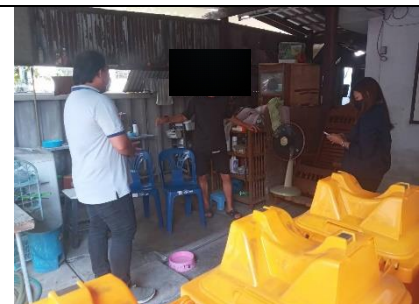
รูปที่ ๗.๕๖ เจ้าหน้าที่เข้าพบพื้นที่ข้างเคียงระหว่างก่อสร้าง

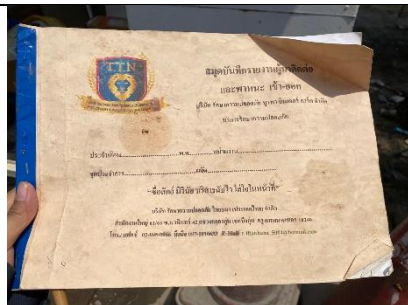
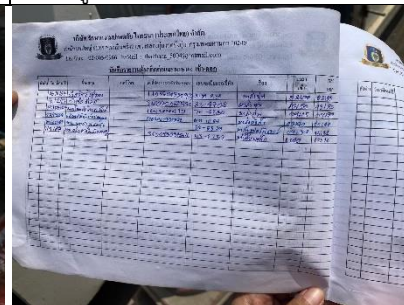
รูปที่ ๗.๕๗ สมุดลงทะเบียนพนักงาน บุคคลภายนอกที่เข้าพื้นที่ก่อสร้าง บริเวณป้อมรักษาความปลอดภัย ในระยะก่อสร้าง

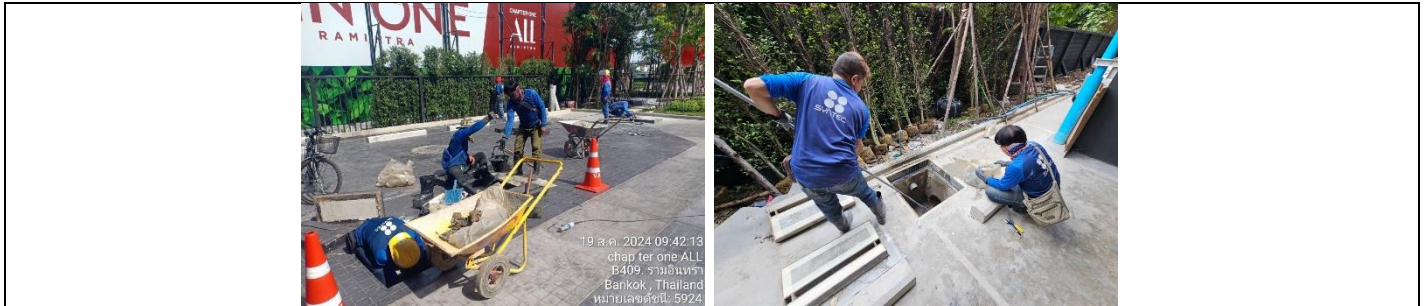
รูปที่ ผ7.82 การขุดลอกตะกอนดินทรายที่อาจตกค้างในรางระบายน้ำหลังก่อสร้างแล้วเสร็จ

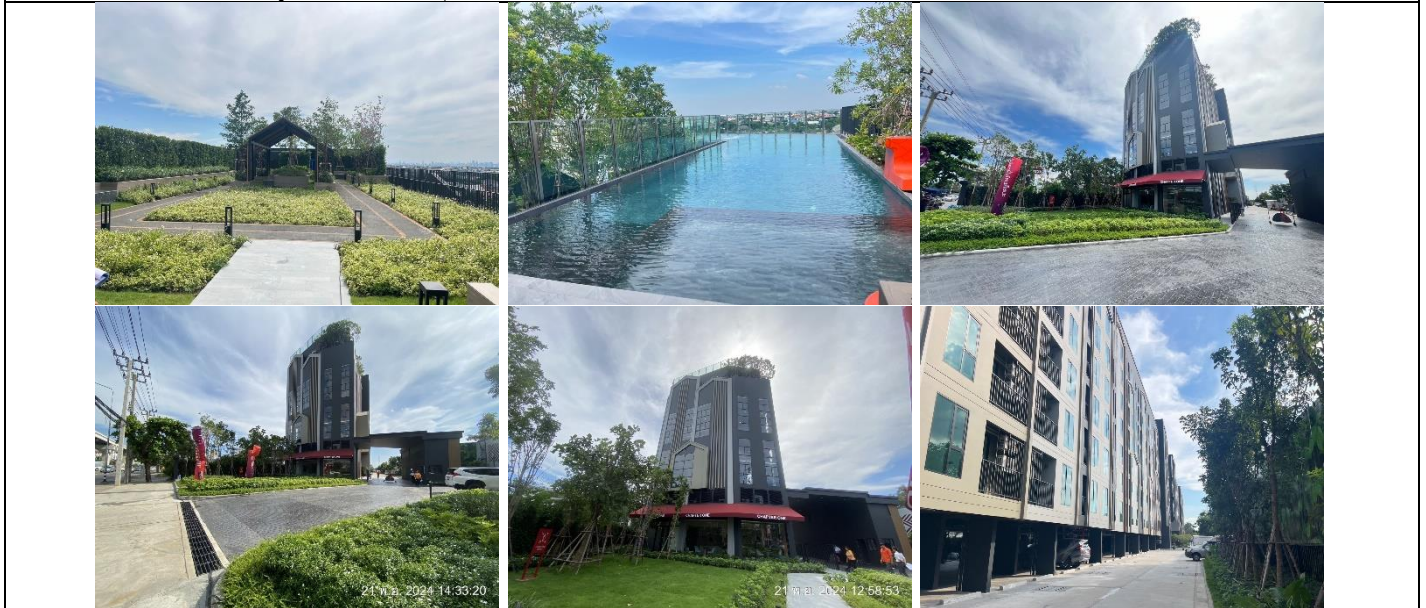
รูปที่ ผ7.83 ภาพปัจจุบันโครงการ

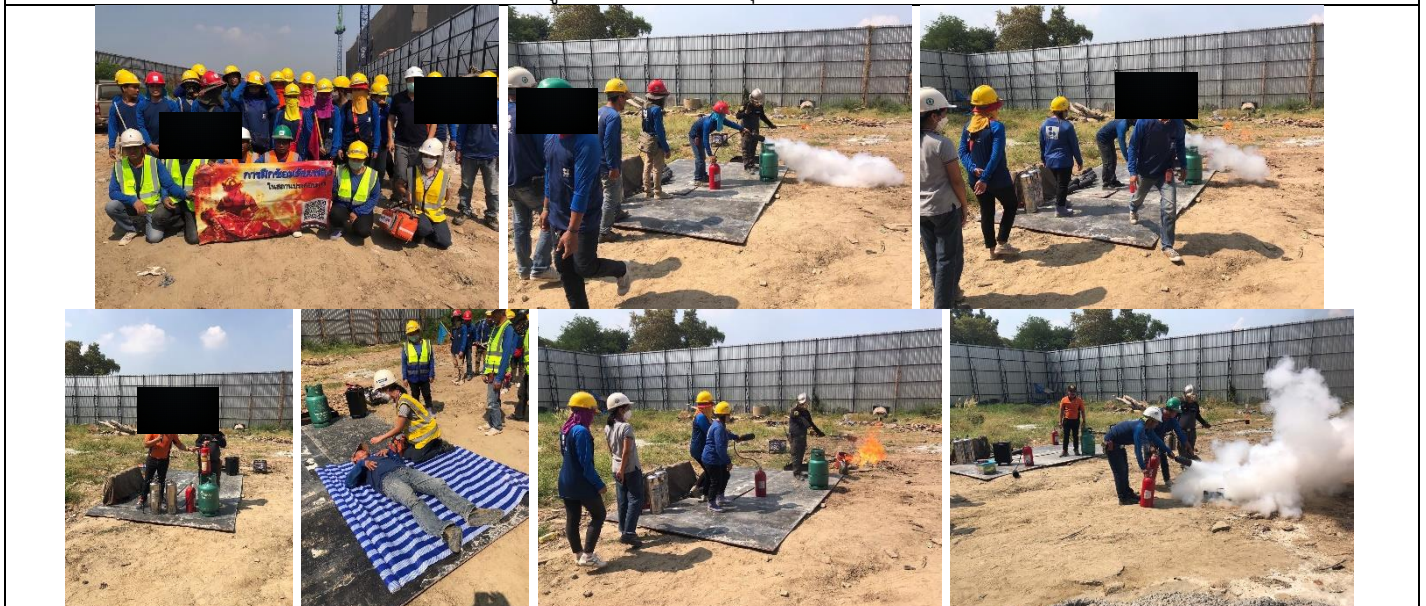
รูปที่ ผ7.84 การฝึกซ้อมดับเพลิงภายในพื้นที่ก่อสร้าง ในเดือนมีนาคม 2567
