ผลการตรวจสอบการปฏิบัติตามมาตรการ

ตารางที่ 2-1 สรุปผลการปฏิบัติตามมาตรการป้องกันและแก้ไขผลกระทบสิ่งแวดล้อม โครงการ โรงแรมพร้อม (PROM HOTEL) ของบริษัท มิลเลียนแนร์ บิลดิ้ง จำกัด (ระยะดำเนินการ)

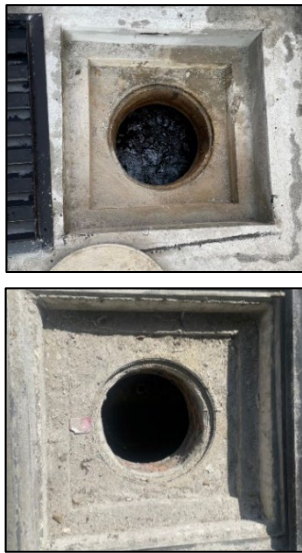
3.3 การบำบัดน้ำเสีย	1. โครงการจะจัดให้มีระบบบำบัดน้ำเสียจำนวน 2 ชุด (1 ชุด/อาคาร) เป็นระบบบำบัดน้ำเสียสำเร็จรูปแบบฟิล์มตรึงเต็มอากาศ (Fixed Film Aeration Tank) โดยระบบบำบัดน้ำเสียอาคาร A มีประสิทธิภาพการบำบัดร้อยละ 93 และระบบบำบัดน้ำเสียอาคาร B มีประสิทธิภาพการบำบัดร้อยละ 92	✓ โครงการจะจัดให้มีระบบบำบัดน้ำเสียจำนวน 2 ชุด (1 ชุด/อาคาร) เพื่อรองรับน้ำเสียจากอาคาร A และอาคาร B	ไม่มี

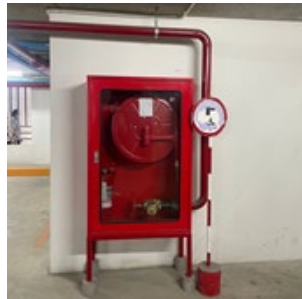
3.9 การป้องกันอัคคีภัย	<p>1. จัดให้มีระบบป้องกันอัคคีภัยและเตือนอัคคีภัย โดยมีรายละเอียดดังต่อไปนี้</p> <ul style="list-style-type: none"> ● ระบบป้องกันอัคคีภัย <ol style="list-style-type: none"> 1) ระบบท่อยืน (Stand Pipe) แต่ละอาคารจัดให้มีท่อยืน (Stand Pipe) ขนาดเส้นผ่านศูนย์กลาง 100 มิลลิเมตร จำนวน 2 ท่อ/อาคาร โดยจะรับน้ำดับเพลิงจากรัดับเพลิงของสถานีดับเพลิงห้วยขวางซึ่งโครงการจะติดตั้งหัวรับน้ำดับเพลิงภายนอกอาคารเพื่อส่งน้ำดับเพลิงไปตามท่อยืนนี้ และจ่ายไปยังท่อดับเพลิงที่เชื่อมต่อกับตู้สายฉีดน้ำดับเพลิงพร้อมอุปกรณ์ (FHC) ภายในอาคารต่อไป นอกจากนี้จัดให้มีการเชื่อมต่อถึงเก็บน้ำชั้นหลังคาเก็บท่อยืนน้ำดับเพลิงสำหรับของแต่ละอาคาร 2) หัวรับน้ำดับเพลิงภายนอกอาคาร (Fire Department Connector : FDC) โครงการจะติดตั้งหัวรับน้ำดับเพลิงภายนอกอาคารขนาด 65x 65x 150 มิลลิเมตร จำนวน 1 ชุด/อาคาร พร้อม 	<p>✓ โครงการจัดให้มีระบบป้องกันอัคคีภัยและเตือนอัคคีภัย แต่ละอาคารดังนี้</p> <ul style="list-style-type: none"> ● ระบบป้องกันอัคคีภัย <ol style="list-style-type: none"> 1) ระบบท่อยืน (Stand Pipe) แต่ละอาคารจัดให้มีท่อยืน (Stand Pipe) ขนาดเส้นผ่านศูนย์กลาง 100 มิลลิเมตร จำนวน 2 ท่อ/อาคาร 2) หัวรับน้ำดับเพลิงภายนอกอาคาร (Fire Department Connector : FDC) โครงการจะติดตั้งหัวรับน้ำดับเพลิงภายนอกอาคารขนาด 65x65x150 มิลลิเมตร จำนวน 1 ชุด/อาคาร 	ไม่มี

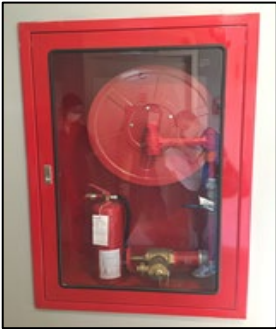
3.9 การป้องกันอัคคีภัย (ต่อ)	<p>Check Valve บริเวณด้านข้างของแต่ ละอาคาร ซึ่งตำแหน่ง ที่ติดตั้งดังกล่าว มีความสะดวกในการรับน้ำ จาก รถดับเพลิงของสถานีดับเพลิงห้วย ขวาง</p> <p>3) ตู้เก็บสายฉีดน้ำดับเพลิงพร้อมอุปกรณ์ (Fire Hose Cabinet : FHC) ทั้งนี้ ภายในแต่ละอาคารจะติดตั้งตู้เก็บสาย ฉีดน้ำดับเพลิงพร้อมอุปกรณ์ (Fire Hose Cabinet : FHC) ภายในอาคาร บริเวณโถงบันไดจำนวน 2 ตู้/ชั้น</p> <p>4) จัดให้มีบันไดที่ใช้หนีไฟภายในอาคาร จำนวน 3 แห่ง/อาคาร รายละเอียดดังนี้ (1) อาคาร A</p> <ul style="list-style-type: none"> - บันได A-1 เป็นบันไดที่สามารถลง จากชั้นที่ 8 ถึงชั้นที่ 1 ตัวบันได ทำด้วยคอนกรีตเสริมเหล็ก ความกว้าง 0.9 เมตร ลูกนอน กว้าง 0.25 เมตร ลูกตั้งสูง 0.17 เมตร มีชานพักกว้าง 1.02 เมตร มี ราวบันได 1 ด้าน จัดให้มีระบบ ระบายอากาศเป็นแบบธรรมชาติ 	<p>3) ตู้เก็บสายฉีดน้ำดับเพลิงพร้อมอุปกรณ์ (Fire Hose Cabinet : FHC) ติดตั้ง ภายในอาคารบริเวณโถงบันไดจำนวน 2 ตู้/ชั้น</p> <p>4) จัดให้มีบันไดที่ใช้หนีไฟภายในอาคาร จำนวน 3 แห่ง/อาคาร ดังนี้ (1) อาคาร A</p> <ul style="list-style-type: none"> - บันได A-1 เป็นบันไดที่สามารถลง จากชั้นที่ 8 ถึงชั้นที่ 1 ตัวบันได ทำด้วยคอนกรีตเสริมเหล็ก ความกว้าง 0.9 เมตร ลูกนอนกว้าง 0.25 เมตร ลูกตั้งสูง 0.17 เมตร มีชานพักกว้าง 1.02 เมตร มีราว บันได 1 ด้าน จัดให้มีระบบระบาย อากาศเป็นแบบธรรมชาติ มีช่อง

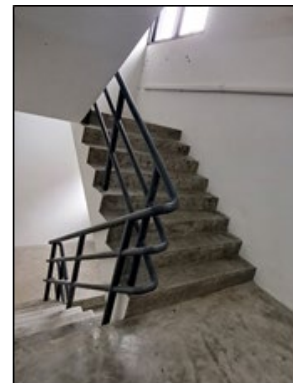
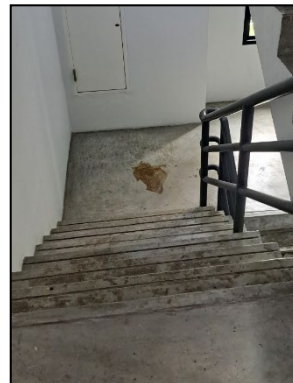
3.9 การป้องกันอัคคีภัย (ต่อ)	<p>มีช่องเปิดขนาดพื้นที่ไม่น้อยกว่า 1.4 ตารางเมตร</p> <p>- บันได A-2 เป็นบันไดที่สามารถลงจากชั้นหลังคา ถึงชั้นที่ 1 ตัวบันไดทำด้วยคอนกรีตเสริมเหล็ก ความกว้าง 1.5 เมตร ลูกนอนกว้าง 0.25 เมตร ลูกตั้งสูง 0.17-0.18 เมตร มีชนพักกว้าง 1.5 เมตร มีราวบันได 1 ด้าน จัดให้มีระบบระบายอากาศเป็นแบบธรรมชาติ มีช่องเปิดขนาดพื้นที่ไม่น้อยกว่า 1.4 ตารางเมตร</p> <p>- บันได A-3 เป็นบันไดที่สามารถลงจากชั้นที่ 8 ถึงชั้นที่ 1 ตัวบันไดทำด้วยคอนกรีตเสริมเหล็ก ความกว้าง 1.2 เมตร ลูกนอนกว้าง 0.25 เมตร ลูกตั้งสูง 0.17-0.18 เมตร มีชนพักกว้าง 1.30 เมตร มีราวบันได 1 ด้าน จัดให้มีระบบระบายอากาศเป็นแบบธรรมชาติ มีช่องเปิดขนาดพื้นที่ไม่น้อยกว่า 1.4 ตารางเมตร</p>	<p>เปิดขนาดพื้นที่ไม่น้อยกว่า 1.4 ตารางเมตร</p> <p>- บันได A-2 เป็นบันไดที่สามารถลงจากชั้นหลังคา ถึงชั้นที่ 1 ตัวบันไดทำด้วยคอนกรีตเสริมเหล็ก ความกว้าง 1.5 เมตร ลูกนอนกว้าง 0.25 เมตร ลูกตั้งสูง 0.17-0.18 เมตร มีชนพักกว้าง 1.5 เมตร มีราวบันได 1 ด้าน จัดให้มีระบบระบายอากาศเป็นแบบธรรมชาติ มีช่องเปิดขนาดพื้นที่ไม่น้อยกว่า 1.4 ตารางเมตร</p> <p>- บันได A-3 เป็นบันไดที่สามารถลงจากชั้นที่ 8 ถึงชั้นที่ 1 ตัวบันไดทำด้วยคอนกรีตเสริมเหล็ก ความกว้าง 1.2 เมตร ลูกนอนกว้าง 0.25 เมตร ลูกตั้งสูง 0.17-0.18 เมตร มีชนพักกว้าง 1.30 เมตร มีราวบันได 1 ด้าน จัดให้มีระบบระบายอากาศเป็นแบบธรรมชาติ มีช่องเปิดขนาดพื้นที่ไม่น้อยกว่า 1.4 ตารางเมตร</p>

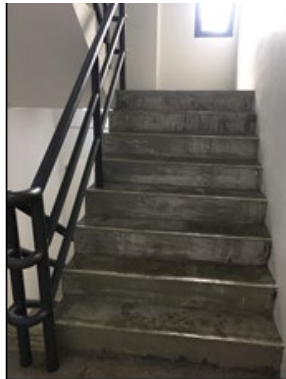
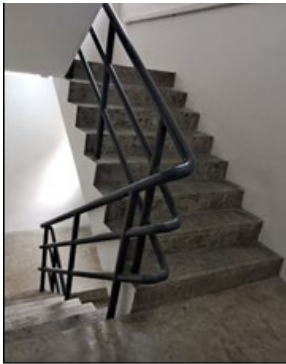
3.9 การป้องกันอัคคีภัย (ต่อ)	(2) อาคาร B - บันได B-1 เป็นบันไดที่สามารถลงจากชั้นที่ 8 ถึงชั้นที่ 1 ตัวบันไดทำด้วยคอนกรีตเสริมเหล็ก ความกว้าง 1.2-1.5 เมตร ลูกนอนกว้าง 0.25 เมตร ลูกตั้งสูง 0.17-0.18 เมตร มีชานพักกว้าง 1.3 เมตร มีราวบันได 1 ด้าน จัดให้มีระบบระบายอากาศเป็นแบบธรรมชาติ มีช่องเปิดขนาดพื้นที่ไม่น้อยกว่า 1.4 ตารางเมตร - บันได B-2 เป็นบันไดที่สามารถลงจากชั้นหลังคา ถึงชั้นที่ 1 ตัวบันไดทำด้วยคอนกรีตเสริมเหล็ก ความกว้าง 1.2 เมตร ลูกนอนกว้าง 0.25 เมตร ลูกตั้งสูง 0.16-0.18 เมตร มีชานพักกว้าง 1.5 เมตร มีราวบันได 1 ด้าน จัดให้มีระบบระบายอากาศเป็นแบบธรรมชาติ มีช่องเปิดขนาดพื้นที่ไม่น้อยกว่า 1.4 ตารางเมตร	(2) อาคาร B - บันได B-1 เป็นบันไดที่สามารถลงจากชั้นที่ 8 ถึงชั้นที่ 1 ตัวบันไดทำด้วยคอนกรีตเสริมเหล็ก ความกว้าง 1.2-1.5 เมตร ลูกนอนกว้าง 0.25 เมตร ลูกตั้งสูง 0.17-0.18 เมตร มีชานพักกว้าง 1.3 เมตร มีราวบันได 1 ด้าน จัดให้มีระบบระบายอากาศเป็นแบบธรรมชาติ มีช่องเปิดขนาดพื้นที่ไม่น้อยกว่า 1.4 ตารางเมตร - บันได B-2 เป็นบันไดที่สามารถลงจากชั้นหลังคา ถึงชั้นที่ 1 ตัวบันไดทำด้วยคอนกรีตเสริมเหล็ก ความกว้าง 1.2 เมตร ลูกนอนกว้าง 0.25 เมตร ลูกตั้งสูง 0.16-0.18 เมตร มีชานพักกว้าง 1.5 เมตร มีราวบันได 1 ด้าน จัดให้มีระบบระบายอากาศเป็นแบบธรรมชาติ มีช่องเปิดขนาดพื้นที่ไม่น้อยกว่า 1.4 ตารางเมตร

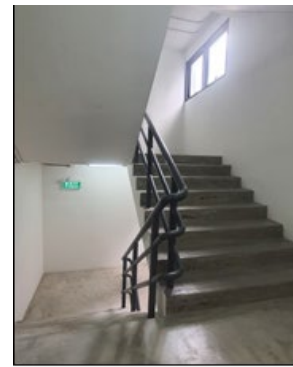
3.9 การป้องกันอัคคีภัย (ต่อ)	<p>- บันได B-3 เป็นบันไดที่สามารถลงจากชั้นที่ 8 ถึงชั้นที่ 1 ตัวบันไดทำด้วยคอนกรีตเสริมเหล็ก ความกว้าง 0.9-1.2 เมตร ลูกนอนกว้าง 0.25 เมตร ลูกตั้งสูง 0.17-0.18 เมตร มีชนพักกว้าง 1.30 เมตร มีราวบันได 1 ด้าน จัดให้มีระบบระบายอากาศเป็นแบบธรรมชาติมีช่องเปิดขนาดพื้นที่ไม่น้อยกว่า 1.4 ตารางเมตร</p> <p>● ระบบเตือนอัคคีภัย</p> <p>1) แผงควบคุม (Fire Alarm Control Panel : FCP) ทำหน้าที่เป็นจุดศูนย์รวมการรับ-ส่งสัญญาณตรวจรับโดยเมื่ออุปกรณ์ชุดแจ้งเหตุ (เครื่องตรวจจับควันเครื่องตรวจจับความร้อน และเครื่องแจ้งเหตุด้วยมือ) ที่ติดตั้งไว้เริ่มทำงาน จะส่งสัญญาณไปยังแผงควบคุมเพื่อให้เจ้าหน้าที่ในห้องควบคุมตรวจสอบ และหากเป็นเหตุเพลิงไหม้จะส่งสัญญาณแจ้งเหตุให้ทราบทั่วทั้งโครงการ</p>	<p>- บันได B-3 เป็นบันไดที่สามารถลงจากชั้นที่ 8 ถึงชั้นที่ 1 ตัวบันไดทำด้วยคอนกรีตเสริมเหล็ก ความกว้าง 0.9-1.2 เมตร ลูกนอนกว้าง 0.25 เมตร ลูกตั้งสูง 0.17-0.18 เมตร มีชนพักกว้าง 1.30 เมตร มีราวบันได 1 ด้าน จัดให้มีระบบระบายอากาศเป็นแบบธรรมชาติมีช่องเปิดขนาดพื้นที่ไม่น้อยกว่า 1.4 ตารางเมตร</p> <p>● ระบบเตือนอัคคีภัย</p> <p>1) แผงควบคุม (Fire Alarm Control Panel : FCP) ทำหน้าที่เป็นจุดศูนย์รวมการรับ-ส่งสัญญาณตรวจรับโดยเมื่ออุปกรณ์ชุดแจ้งเหตุที่ติดตั้งไว้เริ่มทำงาน จะส่งสัญญาณไปยังแผงควบคุมเพื่อให้เจ้าหน้าที่ในห้องควบคุมตรวจสอบ</p>

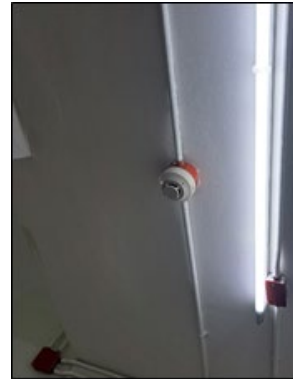
3.9 การป้องกันอัคคีภัย (ต่อ)	<p>2) เครื่องตรวจจับควัน (Smoke Detector) เป็นตัวรับกลุ่มควันที่เกิดจากเพลิงไหม้ภายในอาคาร และส่งสัญญาณไปยังแผงควบคุม เพื่อให้เจ้าหน้าที่ในห้องควบคุมทราบ และส่งสัญญาณแจ้งเหตุให้ทราบทั่วทั้งอาคาร โดยจะติดตั้งเครื่องตรวจจับควัน บริเวณห้องพักอาศัย โถงต้อนรับ บันได ร้านอาคาร ร้านค้าสำนักงาน ห้องพัสดุเฟอร์นิเจอร์ ห้องเครื่อง ห้องไฟฟ้า ห้องออกกำลังกาย ห้องเก็บถังน้ำ ห้องเครื่องลิฟต์และบริเวณทางเดินทั่วทั้งอาคาร</p> <p>3) เครื่องตรวจจับความร้อน (Heat Detector) เป็นตัวจับความร้อนที่เกิดจากเพลิงไหม้ภายในโครงการ และส่งสัญญาณไปตามแผงควบคุม โดยจะติดตั้งเครื่องตรวจจับความร้อนภายในห้องครัว พื้นที่จอดรถยนต์</p>	<p>2) เครื่องตรวจจับควัน (Smoke Detector) เป็นตัวรับกลุ่มควันที่เกิดจากเพลิงไหม้ภายในอาคาร และส่งสัญญาณไปยังแผงควบคุม</p> <p>3) เครื่องตรวจจับความร้อน (Heat Detector) เป็นตัวจับความร้อนที่เกิดจากเพลิงไหม้ภายในโครงการและส่งสัญญาณไปตามแผงควบคุม</p>

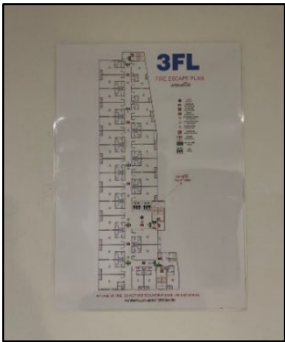
3.9 การป้องกันอัคคีภัย (ต่อ)	3. โครงการจะติดตั้งแบบแปลนแผนผังของอาคาร แต่ละชั้นแสดงตำแหน่งห้องต่างๆ ทุกห้อง ตำแหน่งที่ติดตั้งอุปกรณ์ดับเพลิงต่างๆ ประตู หรือทางหนีไฟของชั้นนั้น ติดไว้ที่บริเวณหน้า โถงบันไดทุกชั้นซึ่งเป็นตำแหน่งที่เห็นชัดเจน และจะเก็บแบบแปลนแผนผังของอาคารทุกชั้นไว้ ภายในห้องสำนักงาน (ตั้งอยู่ชั้นที่ 1 อาคาร A) เพื่อให้สามารถตรวจสอบตำแหน่งต่างๆ ภายใน อาคารกรณีเกิดเหตุเพลิงไหม้ได้โดยสะดวก	✓	โครงการติดตั้งแบบแปลนแผนผังของอาคาร แต่ละชั้น ติดไว้ที่บริเวณหน้าโถงบันไดทุกชั้น ซึ่งเป็นตำแหน่งที่เห็นชัดเจน	ไม่มี

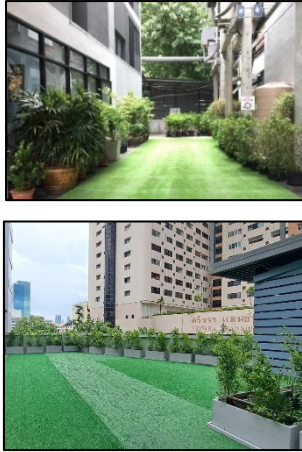
4.5 ทัศนียภาพ	1. จัดให้มีพื้นที่สีเขียวในพื้นที่โครงการทั้งหมด ขนาดพื้นที่ 987 ตารางเมตร คิดเป็น อัตราส่วนพื้นที่สีเขียวต่อจำนวนผู้พักอาศัย ประมาณ 1 ตารางเมตร/คน โดยพื้นที่ปลูก ไม้ยืนต้น 556 ตารางเมตร คิดเป็นร้อยละ 50.5 ของพื้นที่ว่างตามกฎหมายควบคุม	✓	โครงการจัดให้มีพื้นที่สีเขียวในพื้นที่โครงการ บริเวณชั้นล่างและบริเวณชั้น 5 ของอาคาร B เพื่อทัศนียภาพที่สวยงามภายในพื้นที่โครงการ	ไม่มี
