ผลการปฏิบัติตามมาตรการป้องกัน  
และแก้ไขผลกระทบสิ่งแวดล้อม

### ผลการปฏิบัติตามมาตรการป้องกันและแก้ไขผลกระทบสิ่งแวดล้อม

ผลการติดตามตรวจสอบการปฏิบัติตามมาตรการป้องกันและแก้ไขผลกระทบสิ่งแวดล้อม โครงการ โรงแรม ไฮแอท รีเจนซี่ ภูเก็ต รีสอร์ท (ระยะดำเนินการ) ของบริษัท กมลา เบย์ เวนเจอร์ส จำกัด ระหว่างเดือนกรกฎาคม-ธันวาคม พ.ศ. 2567 แสดงดังตารางที่ 2.2-1

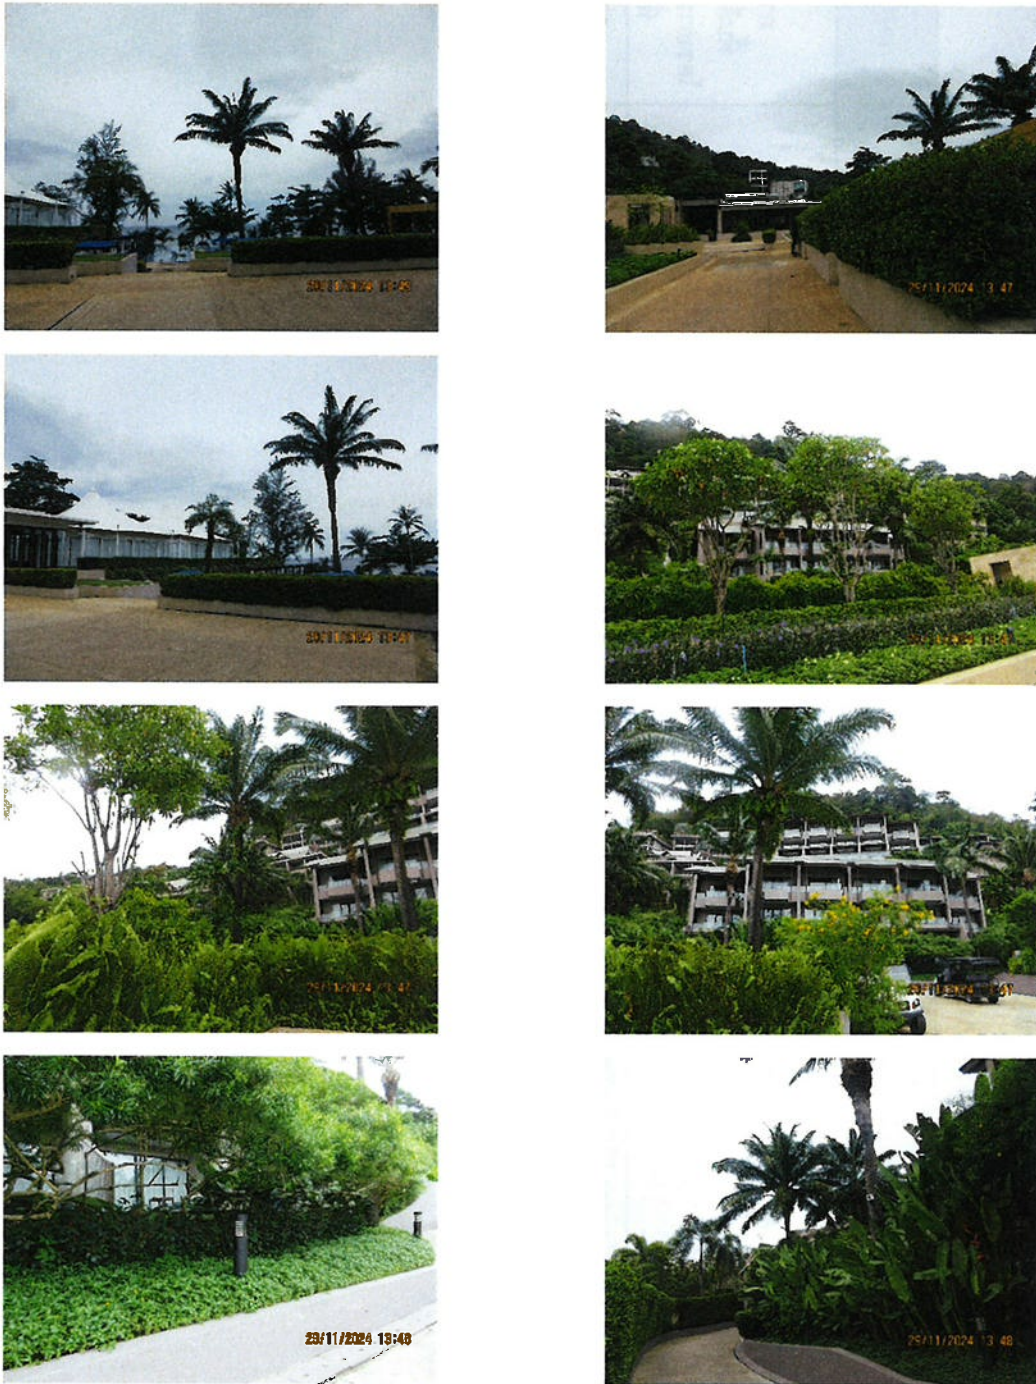
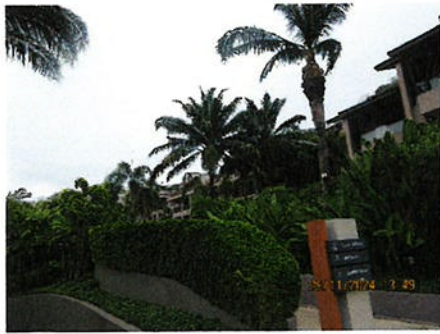
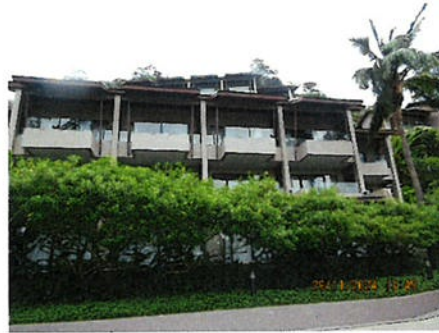
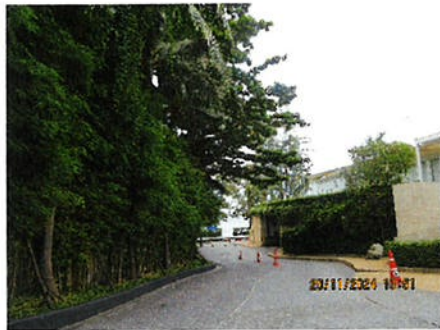
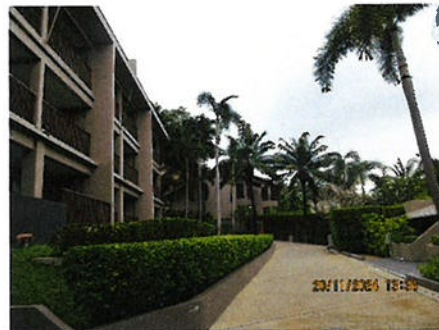
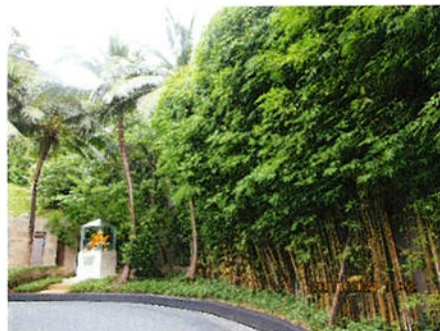
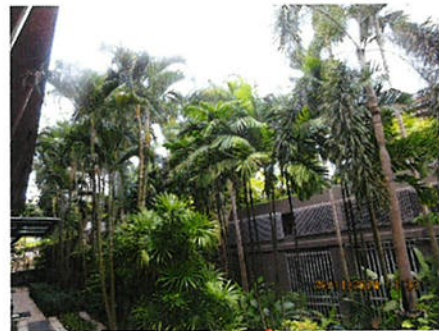
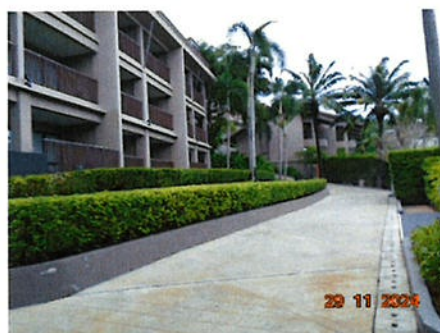
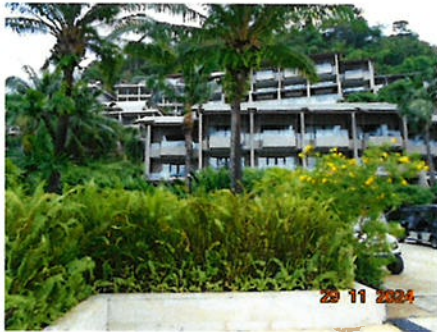
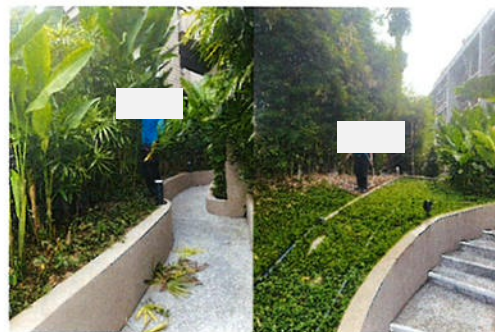
ภาพที่ 2.2-1 พื้นที่สีเขียวภายในโครงการ และการตัดแต่งพื้นที่สีเขียว

| ผลกระทบสิ่งแวดล้อม | มาตรการป้องกันและแก้ไขผลกระทบสิ่งแวดล้อม | ผลการปฏิบัติตามมาตรการป้องกันและแก้ไขผลกระทบสิ่งแวดล้อม | ปัญหา/อุปสรรคและการแก้ไข | เอกสารอ้างอิง |
|---|---|---|---|---|
| 1. ทรัพยากรสิ่งแวดล้อมทางกายภาพ<br>1) ลักษณะภูมิประเทศ | - ปรับสภาพพื้นที่โดยการตัด/โค่นต้นไม้ เฉพาะในส่วนที่จำเป็นเท่านั้น | - โครงการได้ทำการปรับพื้นที่ตามความเหมาะสม โดยตัด/โค่นต้นไม้เท่าที่จำเป็นเท่านั้น | - | ภาพที่ 2.2-1<br>พื้นที่สีเขียวภายในโครงการ และการตัดแต่งพื้นที่สีเขียว |
| | - จัดให้มีพื้นที่สีเขียวภายในโครงการมากที่สุดประมาณ 14,412 ตร.ม. โดยคัดเลือกพันธุ์ไม้ที่มีความสอดคล้องกับสภาพแวดล้อมใกล้เคียงให้มากที่สุด | - โครงการจัดให้มีพื้นที่สีเขียวภายในพื้นที่โครงการ ประมาณ 14,412 ตร.ม. โดยได้คัดเลือกพันธุ์ไม้ที่มีความสอดคล้องกับสภาพแวดล้อมเดิมของโครงการ ได้แก่ ต้นมะพร้าว ต้นปาล์ม หางกระรอก ต้นสนฉัตร ต้นहुกวาง อินทนิลน้ำ ประดู่บ้าน พิกุล ชมพู พันธุ์ทิพย์ และต้นราชพฤกษ์ เป็นต้น และได้ทำการจ้างบริษัทดูแลสวนเอกชนเข้ามาดูแล และรักษาสภาพพื้นที่สีเขียวภายในโครงการ | - | ภาพที่ 2.2-1<br>พื้นที่สีเขียวภายในโครงการ และการตัดแต่งพื้นที่สีเขียว |
| | - พยายามคงต้นไม้ภายในพื้นที่โครงการให้มากที่สุด | - โครงการได้ทำการรักษาต้นไม้ในพื้นที่โครงการ และนำไม้ดอกไม้ประดับชนิดต่างๆ มาปลูกเพิ่ม เพื่อเพิ่มสีสันและเพิ่มความสวยงามให้กับพื้นที่โครงการ | - | ภาพที่ 2.2-1<br>พื้นที่สีเขียวภายในโครงการ และการตัดแต่งพื้นที่สีเขียว |

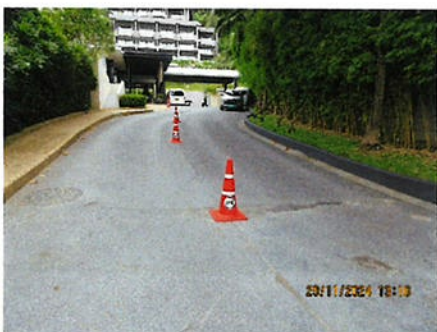
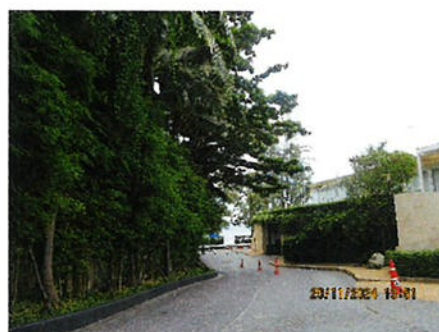
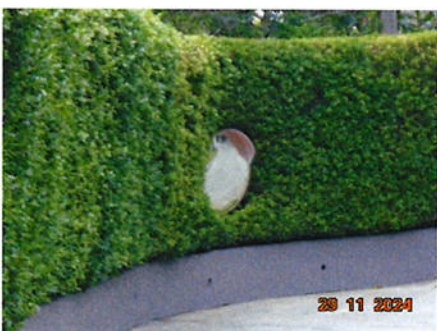
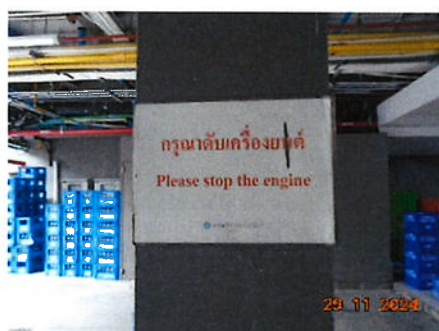
ภาพที่ 2.2-2 สัญลักษณ์จราจรภายในโครงการ และห้ามติดเครื่องยนต์ทิ้งไว้

| ผลกระทบสิ่งแวดล้อม | มาตรการป้องกันและแก้ไขผลกระทบสิ่งแวดล้อม | ผลการปฏิบัติตามมาตรการป้องกันและแก้ไขผลกระทบสิ่งแวดล้อม | ปัญหา/อุปสรรคและการแก้ไข | เอกสารอ้างอิง |
|---|---|---|---|---|
| 2.2 มลพิษทางอากาศ | - ติดตั้งป้ายห้ามติดเครื่องยนต์ทิ้งไว้ ภายในบริเวณลานจอดรถให้สามารถสังเกตเห็นได้อย่างชัดเจนและทั่วถึง | - โครงการได้ทำการติดตั้งป้าย “กรุณาดับเครื่องยนต์” ไว้ภายในบริเวณลานจอดรถ และที่จอดรถสำหรับส่งของ | - | ภาพที่ 2.2-2<br>สัญลักษณ์จราจรภายในโครงการ |

กรวยจราจรบริเวณทางเข้า-ออกโครงการ

กระจกุน

ป้ายกรุณาดับเครื่องยนต์

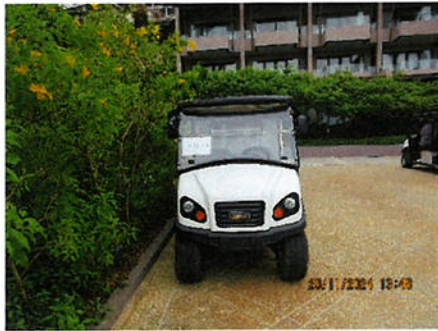
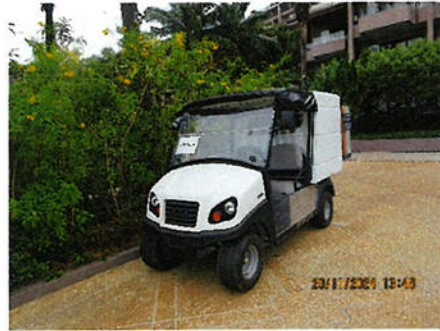
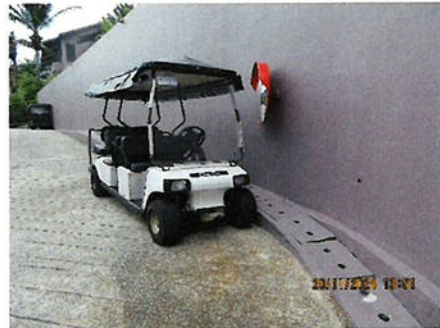
ภาพที่ 2.2-3 รถรับส่งผู้เข้าพัก และเพื่อนส่งสินค้า

| ผลกระทบสิ่งแวดล้อม | มาตรการป้องกันและแก้ไขผลกระทบสิ่งแวดล้อม | ผลการปฏิบัติตามมาตรการป้องกันและแก้ไขผลกระทบสิ่งแวดล้อม | ปัญหา/อุปสรรคและการแก้ไข | เอกสารอ้างอิง |
|---|---|---|---|---|
| 2) คุณภาพอากาศ<br>2.1 ฝุ่นละออง | - ควบคุมความเร็วของรถภายในโครงการ เช่น บ้ายจำกัดความเร็ว สันนูลดความเร็ว เพื่อไม่ให้เกิดการฟุ้งกระจายของฝุ่นในผิวถนน | - โครงการไม่ได้จัดทำป้ายจำกัดความเร็ว และสันนูลดความเร็ว แต่ได้ทำการจัดเตรียมรถรับ-ส่งไว้บริการแขกผู้เข้าพัก และเพื่อขนส่งสินค้า เนื่องจากทางโครงการไม่อนุญาตให้นำรถเข้าไปในพื้นที่โครงการ ยกเว้น รถส่งแก๊สหุงต้ม และรถดูดสิ่งปฏิกูลเท่านั้น จึงไม่พบปัญหาเรื่องฝุ่น ซึ่งเป็นการช่วยลดการฟุ้งกระจายของฝุ่นในผิวถนนภายในโครงการได้ | - | ภาพที่ 2.2-2<br>สัญลักษณ์จราจรภายในโครงการ<br>ภาพที่ 2.2-3<br>รถรับส่งผู้เข้าพัก และเพื่อขนส่งสินค้า |

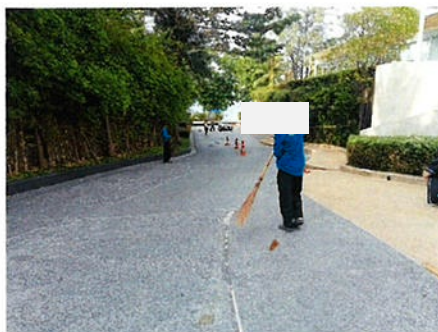
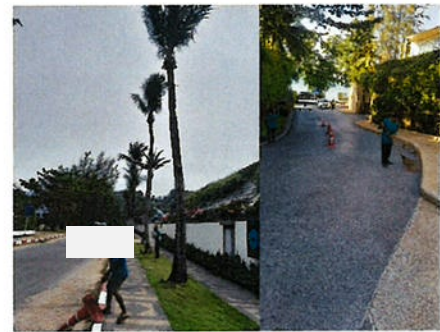
ภาพที่ 2.2-4 การทำความสะอาดบริเวณถนน

| ผลกระทบสิ่งแวดล้อม | มาตรการป้องกันและแก้ไขผลกระทบสิ่งแวดล้อม | ผลการปฏิบัติตามมาตรการป้องกันและแก้ไขผลกระทบสิ่งแวดล้อม | ปัญหา/อุปสรรคและการแก้ไข | เอกสารอ้างอิง |
|---|---|---|---|---|
| 2.1 ผืนละออง (ต่อ) | - หมั่นดูแลรักษาความสะอาดบริเวณถนน โดยฉีดล้างถนนเป็นครั้งคราว | - โครงการได้มอบหมายให้บริษัทดูแลสวนเอกชนดูแลรักษาความสะอาด โดยการฉีดล้างถนนอยู่เสมอ | - | ภาพที่ 2.2-4<br>การทำความสะอาดบริเวณถนน |

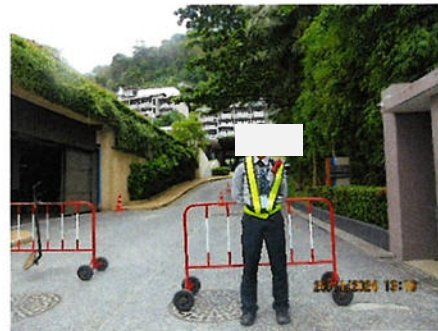
ภาพที่ 2.2-5 เจ้าหน้าที่รักษาความปลอดภัย

| ผลกระทบสิ่งแวดล้อม | มาตรการป้องกันและแก้ไขผลกระทบสิ่งแวดล้อม | ผลการปฏิบัติตามมาตรการป้องกันและแก้ไขผลกระทบสิ่งแวดล้อม | ปัญหา/อุปสรรคและการแก้ไข | เอกสารอ้างอิง |
|---|---|---|---|---|
| | - จัดระบบการจราจรภายในโครงการให้ชัดเจน รวมถึงการควบคุมการปฏิบัติตามของผู้มาใช้บริการ | - โครงการมีการจัดระบบจราจรภายในโครงการ โดยมีเจ้าหน้าที่รักษาความปลอดภัยดูแลทางเข้า-ออกโครงการตลอด 24 ชั่วโมง | - | ภาพที่ 2.2-5<br>เจ้าหน้าที่รักษาความปลอดภัย |
| | - จัดให้มีเจ้าหน้าที่อำนวยความสะดวกด้านการจราจร บริเวณทางเข้า-ออกโครงการ | - โครงการได้จัดให้มีเจ้าหน้าที่รักษาความปลอดภัยดูแลทางเข้า-ออกโครงการตลอด 24 ชั่วโมง | - | ภาพที่ 2.2-5<br>เจ้าหน้าที่รักษาความปลอดภัย |

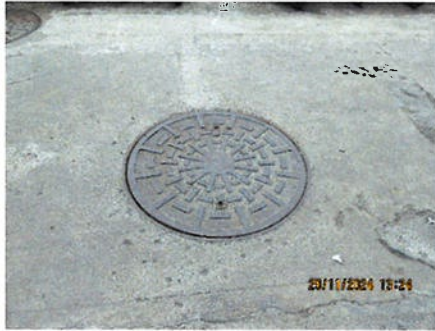
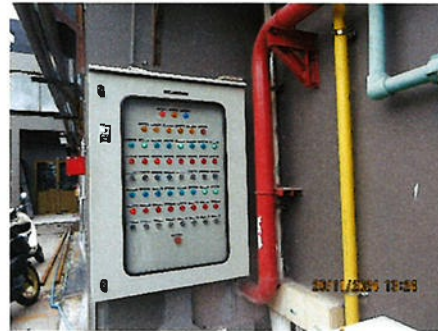
ภาพที่ 2.2-6 ระบบบำบัดน้ำเสียรวม

| ผลกระทบ<br>สิ่งแวดล้อม | มาตรการป้องกันและแก้ไขผลกระทบสิ่งแวดล้อม | ผลการปฏิบัติตามมาตรการป้องกัน<br>และแก้ไขผลกระทบสิ่งแวดล้อม | ปัญหา/อุปสรรค<br>และการแก้ไข | เอกสารอ้างอิง |
|---|---|---|---|---|
| 4) คุณภาพน้ำ | - จัดให้มีระบบบำบัดน้ำเสียรวม จำนวน 1 ชุด บำบัด<br>น้ำเสียจากโครงการโรงแรมส่วนเดิมและส่วนขยาย<br>เป็นระบบบำบัดน้ำเสียแบบตะกอนเร่ง (Activated<br>Sludge) ชนิดยืดยาวระยะเวลาเต็มอากาศ (Extended<br>Aeration) ซึ่งน้ำเสียของแต่ละอาคารจะผ่านการบำบัด<br>เบื้องต้น โดยถังเกรอะสำเร็จรูป ST 6000 ก่อนจะไหล<br>เข้าสู่ระบบบำบัดน้ำเสียรวม ออกแบบให้สามารถรองรับ<br>น้ำเสียได้ 300 ลบ.ม./วัน โดยระบบบำบัดน้ำเสียจะมี<br>ประสิทธิภาพรวม ร้อยละ 92 สามารถบำบัดน้ำเสียให้ได้<br>คุณภาพมาตรฐานน้ำทิ้งจากอาคารประเภท ข และมีค่า<br>BOD ในน้ำทิ้งไม่เกิน 20 มก./ล. | - โครงการมีระบบบำบัดน้ำเสียรวมที่เกิดจากน้ำเสียจากโครงการ<br>โรงแรมส่วนเดิมและส่วนขยาย โดยระบบบำบัดน้ำเสียแบบ<br>ตะกอนเร่ง (Activated Sludge) และบำบัดให้ค่าบีโอดี<br>(BOD <sub>5</sub> ) ในน้ำทิ้งไม่เกิน 20 มก./ล. | - | ภาคผนวก ข-1<br>แบบจำลองระบบบำบัด<br>น้ำเสีย<br>ภาคผนวก ค<br>ใบรับรองผลการวิเคราะห์<br>ภาพที่ 2.2-6<br>ระบบบำบัดน้ำเสียรวม |

| ผลกระทบสิ่งแวดล้อม | มาตรการป้องกันและแก้ไขผลกระทบสิ่งแวดล้อม | ผลการปฏิบัติตามมาตรการป้องกันและแก้ไขผลกระทบสิ่งแวดล้อม | ปัญหา/อุปสรรคและการแก้ไข | เอกสารอ้างอิง |
|---|---|---|---|---|
| 3. คุณค่าการใช้ประโยชน์ของมนุษย์ (ต่อ)<br>2) การบำบัดน้ำเสีย | - จัดให้มีระบบบำบัดน้ำเสียรวม จำนวน 1 ชุด บำบัดน้ำเสียโครงการโรงแรมส่วนเดิมและส่วนขยาย เป็นระบบบำบัดน้ำเสียแบบตะกอนเร่ง (Activated Sludge) ชนิดยืดระยะเวลาเติมอากาศ (Extended Aeration) ซึ่งน้ำเสียของแต่ละอาคารจะผ่านการบำบัดเบื้องต้น โดยถังเกรอะสำเร็จรูป ST 6000 ก่อนจะไหลเข้าสู่ระบบบำบัดน้ำเสียรวม ออกแบบให้สามารถรองรับน้ำเสียได้ 300 ลบ.ม./วัน โดยระบบบำบัดน้ำเสียจะมีประสิทธิภาพรวมร้อยละ 92 สามารถบำบัดน้ำเสียให้ได้คุณภาพมาตรฐานน้ำทิ้งจากอาคารประเภท ข และมีค่า BOD ในน้ำทิ้งไม่เกิน 20 มก./ล. | - โครงการมีระบบบำบัดน้ำเสียรวมที่เกิดจากน้ำเสียจากโครงการโรงแรมส่วนเดิมและส่วนขยาย โดยระบบบำบัดน้ำเสียแบบตะกอนเร่ง (Activated Sludge) และบำบัดให้ค่า BOD ในน้ำทิ้งไม่เกิน 20 มก./ล. | - | ภาคผนวก ข-1<br>แบบจำลองระบบบำบัดน้ำเสีย<br>ภาคผนวก ค<br>ใบรับรองผลการวิเคราะห์<br>ภาพที่ 2.2-6<br>ระบบบำบัดน้ำเสียรวม |

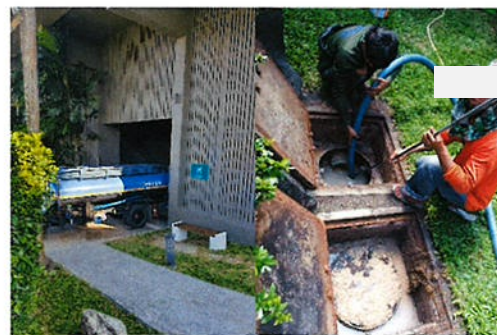
ภาพที่ 2.2-7 การสูบน้ำและตักไขมัน

| ผลกระทบสิ่งแวดล้อม | มาตรการป้องกันและแก้ไขผลกระทบสิ่งแวดล้อม | ผลการปฏิบัติตามมาตรการป้องกันและแก้ไขผลกระทบสิ่งแวดล้อม | ปัญหา/อุปสรรคและการแก้ไข | เอกสารอ้างอิง |
|---|---|---|---|---|
| | - ประสานงานให้บริษัทเอกชนที่ได้รับสัมปทานจากองค์การบริหารส่วนตำบลกมลลา (คุณสุทวารวรรณ ถนอมกล่อม) มาสูบตะกอนไปกำจัดเป็นประจำทุกเดือน | - โครงการได้ประสานงานให้บริษัทเอกชนที่ได้รับสัมปทานจากองค์การบริหารส่วนตำบลกมลลา มาสูบตะกอนไปกำจัดเป็นประจำทุกเดือน | - | ภาคผนวก ข-2<br>ใบเสร็จการสูบ<br>กากตะกอน<br>ภาพที่ 2.2-7<br>การสูบตะกอน<br>และดักไขมัน |
| | - จัดให้มีถังดักไขมันสำเร็จรูป บำบัดน้ำเสียจากการประกอบอาหาร ก่อนเข้าสู่ถังเกรอะสำเร็จรูป โดยจัดให้มีพนักงานดักไขมันออกจากบ่อดักไขมันเป็นประจำทุกสัปดาห์ ซึ่งจะดักไขมันใสถุงดำ และมัดปากถุง นำมารวมไว้ที่ห้องพัสดุฝอยเปียก | - โครงการจัดให้มีบ่อดักไขมัน และประสานงานให้บริษัทเอกชนที่ได้รับสัมปทานจากองค์การบริหารส่วนตำบลกมลลา เข้ามาสูบน้ำไปกำจัดอยู่เสมอ | | ภาพที่ 2.2-7<br>การสูบตะกอน<br>และดักไขมัน |

| ผลกระทบสิ่งแวดล้อม | มาตรการป้องกันและแก้ไขผลกระทบสิ่งแวดล้อม | ผลการปฏิบัติตามมาตรการป้องกันและแก้ไขผลกระทบสิ่งแวดล้อม | ปัญหา/อุปสรรคและการแก้ไข | เอกสารอ้างอิง |
|---|---|---|---|---|
| | - ประสานงานให้บริษัทเอกชนที่ได้รับสัมปทานจากองค์การบริหารส่วนตำบลกมลา (คุณสุดาวรรณ ถนอมกล่อม) มาสูบตะกอนไปกำจัดเป็นประจำทุกเดือน | โครงการได้ประสานงานให้บริษัทเอกชนที่ได้รับสัมปทานจากองค์การบริหารส่วนตำบลกมลา มาสูบตะกอนไปกำจัดเป็นประจำทุกเดือน | - | ภาคผนวก ข-2<br>ใบเสร็จการสูบกากตะกอน<br>ภาพที่ 2.2-7<br>การสูบตะกอนและดักไขมัน |

| ผลกระทบสิ่งแวดล้อม | มาตรการป้องกันและแก้ไขผลกระทบสิ่งแวดล้อม | ผลการปฏิบัติตามมาตรการป้องกันและแก้ไขผลกระทบสิ่งแวดล้อม | ปัญหา/อุปสรรคและการแก้ไข | เอกสารอ้างอิง |
|---|---|---|---|---|
| 3. คุณค่าการใช้ประโยชน์ของมนุษย์ (ต่อ)<br>2) การบำบัดน้ำเสีย (ต่อ) | - จัดให้มีถังดักไขมันสำเร็จรูป บำบัดน้ำเสียจากการประกอบอาหาร ก่อนเข้าสู่ถังกรองสำเร็จรูป โดยจัดให้มีพนักงานดักไขมันออกจากบ่อดักไขมันเป็นประจำทุกสัปดาห์ ซึ่งจะดักไขมันใสถุงดำ และมัดปากถุง นำมารวมไว้ที่ห้องพักมูลฝอยเปียก | - โครงการจัดให้มีบ่อดักไขมัน และประสานงานให้บริษัทเอกชนที่ได้รับสัมปทานจากองค์การบริหารส่วนตำบลกมลา เข้ามาสูบน้ำมันไปกำจัดอยู่เสมอ | - | ภาพที่ 2.2-7<br>การสูบน้ำและดักไขมัน |

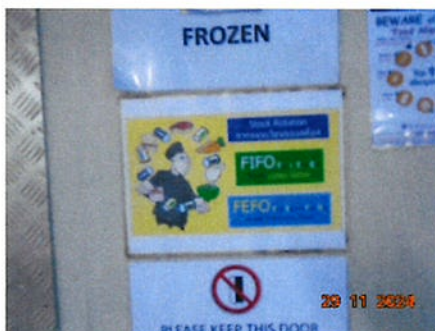
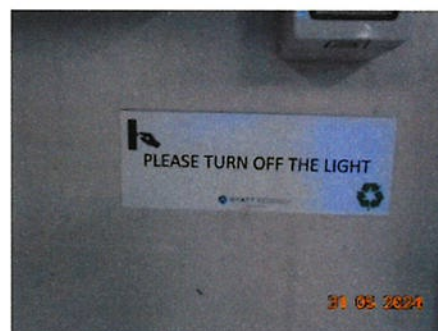
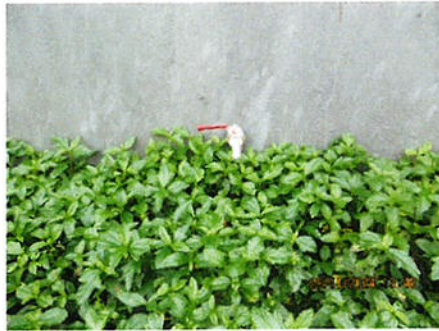
ภาพที่ 2.2-8 การรณรงค์ และประชาสัมพันธ์ประหยัดน้ำประหยัดไฟ ป้ายใช้น้ำทิ้งรดน้ำต้นไม้

| ผลกระทบสิ่งแวดล้อม | มาตรการป้องกันและแก้ไขผลกระทบสิ่งแวดล้อม | ผลการปฏิบัติตามมาตรการป้องกันและแก้ไขผลกระทบสิ่งแวดล้อม | ปัญหา/อุปสรรคและการแก้ไข | เอกสารอ้างอิง |
|---|---|---|---|---|
| | - จัดให้มีการนำน้ำทิ้งทั้งหมดในช่วงที่ฝนไม่ตกมารดน้ำต้นไม้ภายในโครงการ โดยติดตั้งก๊อกน้ำให้พนักงานต่อสายยางรดน้ำต้นไม้ และจัดทำป้าย “ใช้น้ำทิ้งรดน้ำต้นไม้” ให้เห็นอย่างชัดเจน | - โครงการได้จัดให้น้ำทิ้งหลังบำบัดแล้ว มารดน้ำต้นไม้ภายในโครงการ โดยติดตั้งก๊อกน้ำให้พนักงานต่อสายยางรดน้ำต้นไม้ รวมถึงจัดทำป้ายประชาสัมพันธ์ประหยัสน้ำ ไว้ตามจุดต่างๆ ที่มีการใช้น้ำในโครงการ | | ภาพที่ 2.2-8<br>การรณรงค์<br>และประชาสัมพันธ์<br>ประหยัสน้ำประหยัไฟ |

| ผลกระทบสิ่งแวดล้อม | มาตรการป้องกันและแก้ไขผลกระทบสิ่งแวดล้อม | ผลการปฏิบัติตามมาตรการป้องกันและแก้ไขผลกระทบสิ่งแวดล้อม | ปัญหา/อุปสรรคและการแก้ไข | เอกสารอ้างอิง |
|---|---|---|---|---|
| | - อบรมพนักงาน และผู้มาใช้บริการใช้น้ำอย่างประหยัด | - โครงการมีการอบรมพนักงาน และผู้มาใช้บริการใช้น้ำอย่างประหยัด | - | ภาพที่ 2.2-8<br>การอบรมพนักงานและประชาสัมพันธ์ประหยัดน้ำประหยัดไฟ |

| ผลกระทบสิ่งแวดล้อม | มาตรการป้องกันและแก้ไขผลกระทบสิ่งแวดล้อม | ผลการปฏิบัติตามมาตรการป้องกันและแก้ไขผลกระทบสิ่งแวดล้อม | ปัญหา/อุปสรรคและการแก้ไข | เอกสารอ้างอิง |
|---|---|---|---|---|
| | - จัดให้มีการนำน้ำทิ้งทั้งหมดในช่วงที่ฝนไม่ตกมารดน้ำต้นไม้ภายในโครงการ โดยติดตั้งก๊อกน้ำให้พนักงานต่อสายยางรดน้ำต้นไม้และจัดทำป้าย “ใช้น้ำทิ้งรดน้ำต้นไม้” ให้เห็นอย่างชัดเจน | - โครงการได้จัดให้นำน้ำทิ้งหลังบำบัดแล้ว มารดน้ำต้นไม้ภายในโครงการ โดยติดตั้งก๊อกน้ำให้พนักงานต่อสายยางรดน้ำต้นไม้ | - | ภาพที่ 2.2-8<br>การรณรงค์และประชาสัมพันธ์ประหยัดน้ำประหยัดไฟ |

| ผลกระทบสิ่งแวดล้อม | มาตรการป้องกันและแก้ไขผลกระทบสิ่งแวดล้อม | ผลการปฏิบัติตามมาตรการป้องกันและแก้ไขผลกระทบสิ่งแวดล้อม | ปัญหา/อุปสรรคและการแก้ไข | เอกสารอ้างอิง |
|---|---|---|---|---|
| | - รมรณรงค์ให้พนักงาน และผู้มาใช้บริการ ใช้ไฟฟ้าอย่างประหยัด | - โครงการได้ทำการติดป้ายรณรงค์ให้พนักงาน และผู้มาใช้บริการใช้ไฟฟ้าอย่างประหยัด | | ภาพที่ 2.2-8<br>การรณรงค์ และ<br>ประชาสัมพันธ์ประหยัด<br>น้ำประหยัดไฟ |

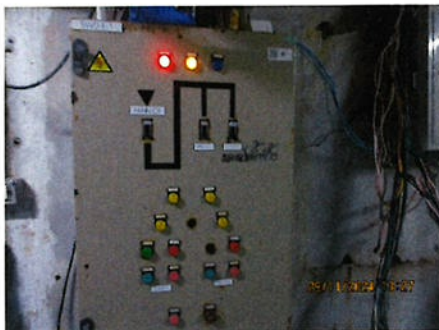
ภาพที่ 2.2-9 ถังเก็บน้ำสำรองภายในโครงการ (ถังเก็บน้ำใต้ดิน)

| ผลกระทบสิ่งแวดล้อม | มาตรการป้องกันและแก้ไขผลกระทบสิ่งแวดล้อม | ผลการปฏิบัติตามมาตรการป้องกันและแก้ไขผลกระทบสิ่งแวดล้อม | ปัญหา/อุปสรรคและการแก้ไข | เอกสารอ้างอิง |
|---|---|---|---|---|
| 1) การใช้น้ำ | - จัดให้มีถังเก็บน้ำสำรองภายในโครงการ ดังนี้<br>1. ถังเก็บน้ำใต้ดินใต้อาคารอเนกประสงค์ (อาคาร G) แบ่งเป็น 2 ส่วน<br>1.1 ส่วนเก็บน้ำดิบ ความจุประมาณ 912 ลบ.ม. สำรองเพื่อการอุปโภค-บริโภค ประมาณ 750 ลบ.ม. สามารถสำรองน้ำได้นานประมาณ 3 วัน และสำรองน้ำดับเพลิง 162 ลบ.ม.<br>1.2 ส่วนเก็บน้ำที่ผ่านการปรับปรุงคุณภาพ แบ่งเป็น 2 ส่วน โดยส่วนที่ 1 มีความจุ 385 ลบ.ม. และส่วนที่ 2 มีความจุประมาณ 369 ลบ.ม. รวม 2 ส่วน มีความจุ 754 ลบ.ม. สำรองน้ำเพื่อการอุปโภค-บริโภคทั้งหมด | - โครงการจัดให้มีถังเก็บน้ำใต้ดินใต้อาคารอเนกประสงค์ (อาคาร G) โดยแบ่งเป็นส่วนเก็บน้ำดิบ และส่วนเก็บน้ำที่ปรับปรุงคุณภาพ ซึ่งสามารถสำรองน้ำใช้ได้อย่างเพียงพอ | - | ภาพที่ 2.2-9<br>ถังเก็บน้ำสำรองภายในโครงการ |

| ผลกระทบสิ่งแวดล้อม | มาตรการป้องกันและแก้ไขผลกระทบสิ่งแวดล้อม | ผลการปฏิบัติตามมาตรการป้องกันและแก้ไขผลกระทบสิ่งแวดล้อม | ปัญหา/อุปสรรคและการแก้ไข | เอกสารอ้างอิง |
|---|---|---|---|---|
| 3. คุณค่าการใช้ประโยชน์ของมนุษย์ (ต่อ)<br>1) การใช้น้ำ (ต่อ) | 2. ถังเก็บน้ำใต้ดินด้านทิศใต้ จำนวน 2 ถัง แต่ละถังมีความจุประมาณ 72 ลบ.ม. รวม 2 ถัง มีความจุประมาณ 145 ลบ.ม. สำรองเพื่อการอุปโภคบริโภคทั้งหมด ทั้งนี้จะมีปริมาณน้ำสำรองเพื่อการอุปโภค-บริโภคภายหลังการปรับปรุงคุณภาพน้ำรวม 899 ลบ.ม. ซึ่งสามารถสำรองน้ำใช้ได้นานประมาณ 4 วัน | - โครงการจัดให้มีถังเก็บน้ำใต้ดินด้านทิศใต้ จำนวน 2 ถัง ซึ่งสามารถสำรองน้ำใช้ได้อย่างเพียงพอ | - | ภาพที่ 2.2-9<br>ถังเก็บน้ำสำรองภายในโครงการ |

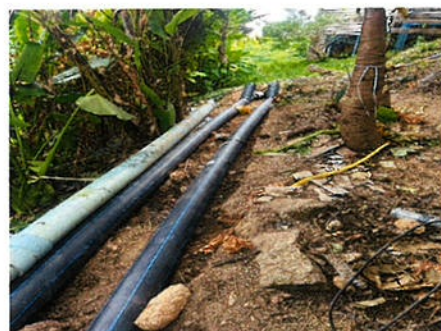
ภาพที่ 2.2-10 การดูแลรักษาระบบเส้นท่อประปา

| ผลกระทบสิ่งแวดล้อม | มาตรการป้องกันและแก้ไขผลกระทบสิ่งแวดล้อม | ผลการปฏิบัติตามมาตรการป้องกันและแก้ไขผลกระทบสิ่งแวดล้อม | ปัญหา/อุปสรรคและการแก้ไข | เอกสารอ้างอิง |
|---|---|---|---|---|
| | - จัดให้มีเจ้าหน้าที่คอยดูแลรักษาระบบเส้นท่อประปาให้อยู่ในสภาพดี | - โครงการจัดให้มีเจ้าหน้าที่ดูแลรักษาระบบเส้นท่อประปาให้อยู่ในสภาพดีอยู่เสมอ หากพบว่ามีเหตุท่อแตก ท่อรั่ว จะเร่งดำเนินการซ่อมแซมแก้ไขโดยเร็ว | - | ภาพที่ 2.2-10<br>การดูแลรักษาระบบเส้นท่อประปา |

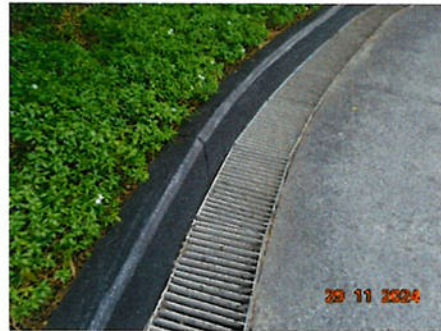
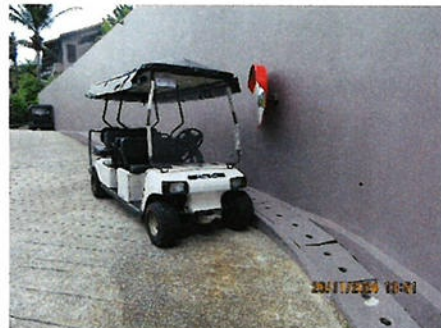
ภาพที่ 2.2-11 รางระบายน้ำ บ่อหน่วงน้ำ

| ผลกระทบสิ่งแวดล้อม | มาตรการป้องกันและแก้ไขผลกระทบสิ่งแวดล้อม | ผลการปฏิบัติตามมาตรการป้องกันและแก้ไขผลกระทบสิ่งแวดล้อม | ปัญหา/อุปสรรคและการแก้ไข | เอกสารอ้างอิง |
|---|---|---|---|---|
| 3) การระบายน้ำ | - จัดให้มีบ่อหน่วงน้ำ จำนวน 2 บ่อ ตั้งอยู่ใต้ทางวิ่งรถทิศตะวันออก (ภายในพื้นที่โครงการโรงแรมส่วนเดิม) จำนวน 1 บ่อ ความจุประมาณ 697 ลบ.ม. และตั้งอยู่ใต้ทางวิ่งรถด้านทิศตะวันตก (ภายในพื้นที่โครงการส่วนขยาย) จำนวน 1 บ่อ ความจุประมาณ 212 ลบ.ม. รวม 2 บ่อ มีความจุประมาณ 909 ลบ.ม. เพื่อรองรับน้ำหลากภายในพื้นที่โครงการ และจะจำกัดอัตราการระบายน้ำจากบ่อหน่วงน้ำ ด้วยเครื่องสูบน้ำจำนวน บ่อละ 2 เครื่อง (ใช้งานจริง 1 เครื่อง สำรอง 1 เครื่อง) อัตราการสูบน้ำเครื่องละ 8.5 ลบ.ม./นาที (0.142 ลบ.ม./วินาที) อัตราการระบายน้ำออกจากโครงการรวม 0.284 ลบ.ม./วินาที ซึ่งไม่เกินอัตราการระบายน้ำก่อนการพัฒนาโครงการ | - โครงการจัดให้มีบ่อหน่วงน้ำ จำนวน 2 บ่อ เพื่อรองรับน้ำหลากภายในพื้นที่โครงการ แต่ไม่ได้ทำการติดตั้งเครื่องสูบน้ำไว้สำหรับระบายน้ำออก ทางโครงการใช้ระบบ Overflow เพื่อระบายน้ำออกจากโครงการ | - | ภาพที่ 2.2-11<br>วางระบายน้ำบ่อหน่วงน้ำ |

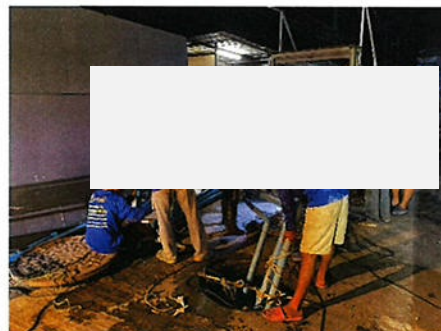
ภาพที่ 2.2-12 การทำความสะอาดรางระบายน้ำ และบ่อพักของท่อระบายน้ำ

| ผลกระทบ<br>สิ่งแวดล้อม | มาตรการป้องกันและแก้ไขผลกระทบสิ่งแวดล้อม | ผลการปฏิบัติตามมาตรการป้องกัน<br>และแก้ไขผลกระทบสิ่งแวดล้อม | ปัญหา/อุปสรรค<br>และการแก้ไข | เอกสารอ้างอิง |
|---|---|---|---|---|
| 3) การระบายน้ำ (ต่อ) | - หมั่นตรวจสอบดูแลรางระบายน้ำ และบ่อพักของท่อระบายน้ำ เป็นประจำทุกเดือน เพื่อป้องกันไม่ให้เกิดการสะสมของ ตะกอนดิน ที่เป็นสาเหตุให้เกิดการอุดตัน ซึ่งเป็นอุปสรรค ในการระบายน้ำ | - โครงการจัดให้มีเจ้าหน้าที่ตรวจสอบดูแลรางระบายน้ำ และ บ่อพักของท่อระบายน้ำเป็นประจำทุกเดือน | - | ภาพที่ 2.2-12<br>การทำความสะอาด<br>รางระบายน้ำ และบ่อพัก<br>ของท่อระบายน้ำ |

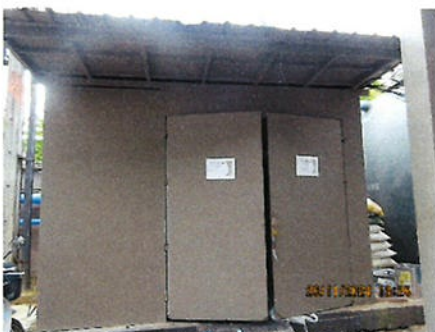
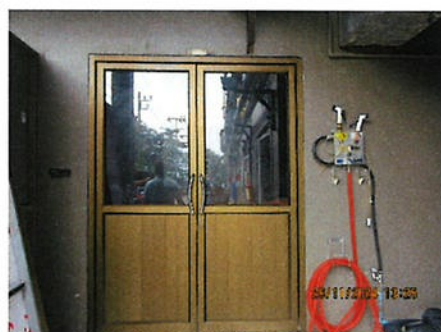
ภาพที่ 2.2-13 ห้องพักมูลฝอยรวม ห้องพักขยะเปียก ห้องพักขยะแห้ง/รีไซเคิล ห้องพักขยะอันตราย

| ผลกระทบสิ่งแวดล้อม | มาตรการป้องกันและแก้ไขผลกระทบสิ่งแวดล้อม | ผลการปฏิบัติตามมาตรการป้องกันและแก้ไขผลกระทบสิ่งแวดล้อม | ปัญหา/อุปสรรคและการแก้ไข | เอกสารอ้างอิง |
|---|---|---|---|---|
| <b>3. คุณค่าการใช้ประโยชน์ของมนุษย์ (ต่อ)</b><br><b>4) การจัดการมูลฝอย (ต่อ)</b> | - จัดให้มีห้องพักมูลฝอยรวมของโครงการ ตั้งอยู่บริเวณชั้นล่างของอาคาร E แบ่งเป็น ห้องพักมูลฝอยแห้งและเปียก โดยแต่ละห้องมีความจุ 45 ลบ.ม. รองรับปริมาณมูลฝอยของโครงการได้อย่างเพียงพอ | - โครงการได้จัดให้มีห้องพักมูลฝอยรวมของโครงการ ตั้งอยู่บริเวณชั้นล่างของอาคาร E แบ่งเป็น ห้องพักมูลฝอยแห้งและเปียก ซึ่งสามารถรองรับปริมาณมูลฝอยของโครงการได้อย่างเพียงพอ | - | <b>ภาพที่ 2.2-13</b><br>ห้องพักมูลฝอยรวม<br>ห้องพักขยะเปียก<br>ห้องพักขยะแห้ง/รีไซเคิล<br>ห้องพักขยะอันตราย |
| | - ห้องพักมูลฝอยจะมีประตูมิดชิด เพื่อป้องกันกลิ่นรบกวนผู้ใช้บริการ และพื้นที่บริเวณใกล้เคียง โดยจะเปิดประตูเฉพาะช่วงที่มีการเก็บขนมูลฝอยเท่านั้น | - โครงการจัดให้มีห้องพักมูลฝอยจะมีประตูมิดชิด เพื่อป้องกันกลิ่นรบกวนผู้ใช้บริการ และพื้นที่บริเวณใกล้เคียงโดยจะเปิดประตูเฉพาะช่วงที่มีการเก็บขนมูลฝอยเท่านั้น | - | <b>ภาพที่ 2.2-13</b><br>ห้องพักมูลฝอยรวม<br>ห้องพักขยะเปียก<br>ห้องพักขยะแห้ง/รีไซเคิล<br>ห้องพักขยะอันตราย |

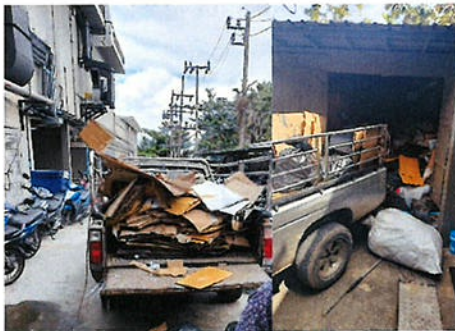
ภาพที่ 2.2-17 การรับซื้อของเก่าในโครงการ

| ผลกระทบสิ่งแวดล้อม | มาตรการป้องกันและแก้ไขผลกระทบสิ่งแวดล้อม | ผลการปฏิบัติตามมาตรการป้องกันและแก้ไขผลกระทบสิ่งแวดล้อม | ปัญหา/อุปสรรคและการแก้ไข | เอกสารอ้างอิง |
|---|---|---|---|---|
| | - ประสานงานกับร้านซื้อของเก่าบริเวณใกล้เคียง ให้มารับซื้อมูลฝอยที่สามารถนำกลับมาใช้ได้ อีก และมูลฝอยมีค่าที่สามารถขายได้ | - โครงการมอบหมายให้พนักงานแผนกจัดซื้อเป็นผู้ประสานกับร้านซื้อของเก่าบริเวณใกล้เคียง ให้มารับซื้อมูลฝอยที่สามารถนำกลับมาใช้ได้ อีก และมูลฝอยมีค่าที่สามารถขายได้ โดยเงินที่ได้จากการซื้อขายมูลฝอยจะนำมาเป็นสวัสดิการให้แก่พนักงานต่อไป | - | ภาพที่ 2.2-15<br>การทำความสะอาด<br>ห้องพักมูลฝอย<br>ภาพที่ 2.2-17<br>การรับซื้อของเก่า<br>ในโครงการ |

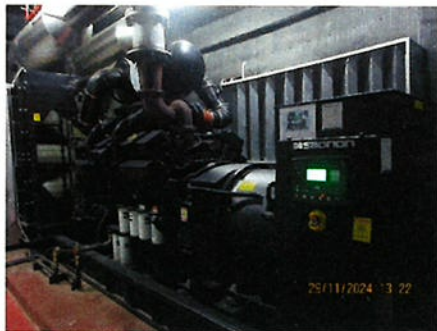
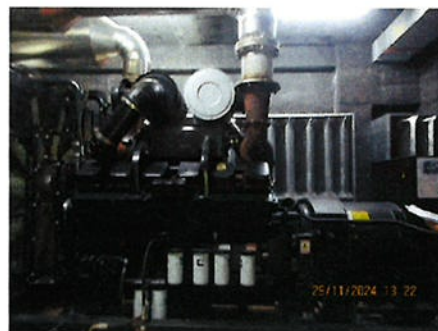
ภาพที่ 2.2-19 เครื่องกำเนิดไฟฟ้าฉุกเฉิน

| ผลกระทบสิ่งแวดล้อม | มาตรการป้องกันและแก้ไขผลกระทบสิ่งแวดล้อม | ผลการปฏิบัติตามมาตรการป้องกันและแก้ไขผลกระทบสิ่งแวดล้อม | ปัญหา/อุปสรรคและการแก้ไข | เอกสารอ้างอิง |
|---|---|---|---|---|
| | - จัดให้มีเครื่องกำเนิดไฟฟ้าฉุกเฉิน (Generator) ขนาด 450 KVA จำนวน 1 ชุด และแบตเตอรี่ ขนาด 12 V (ใช้ร่วมกันระหว่างโครงการ โรงแรมส่วนเดิมและโครงการโรงแรมส่วนขยาย) | - โครงการได้จัดให้มีเครื่องกำเนิดไฟฟ้าฉุกเฉิน (Generator) ขนาด 450 KVA จำนวน 1 ชุด และแบตเตอรี่ ขนาด 12 V ตามมาตรการกำหนด | - | ภาพที่ 2.2-19<br>เครื่องกำเนิดไฟฟ้าฉุกเฉิน |

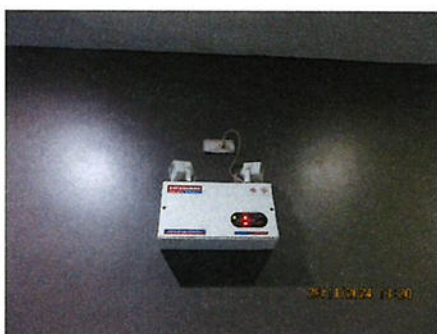
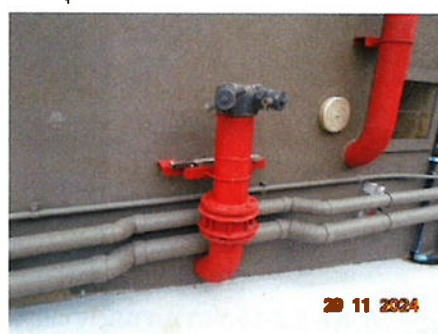
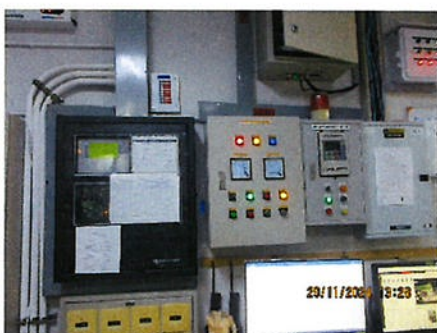
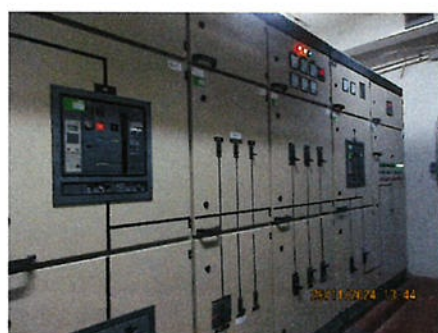
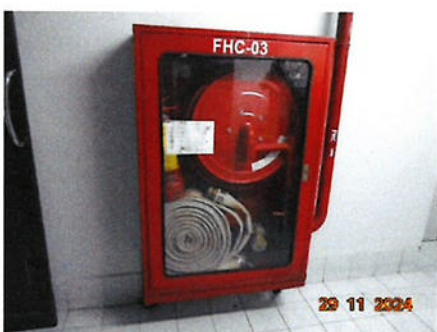
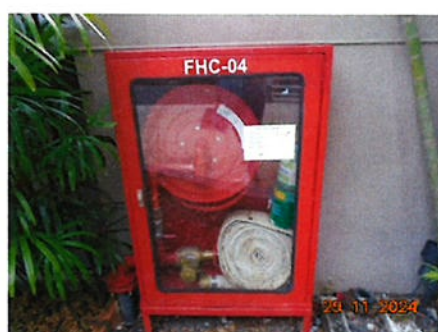
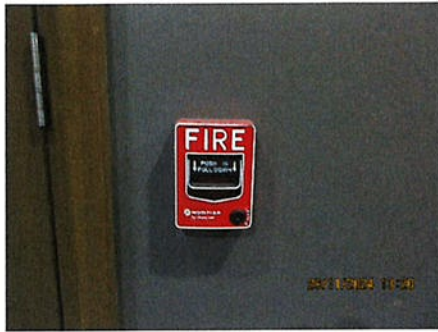
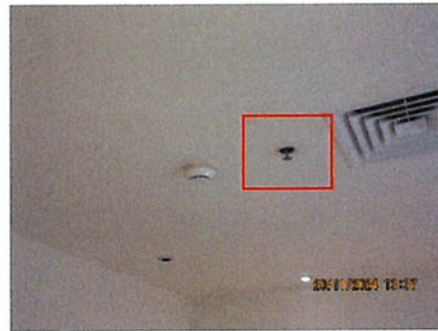
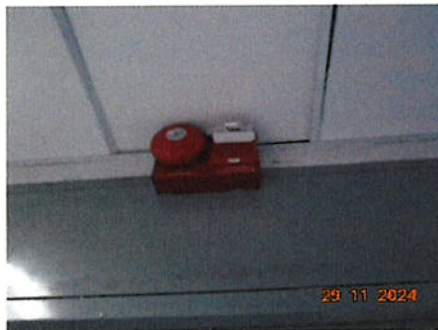
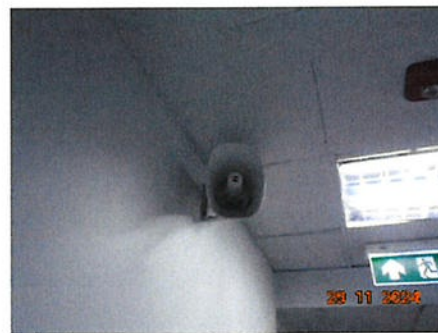
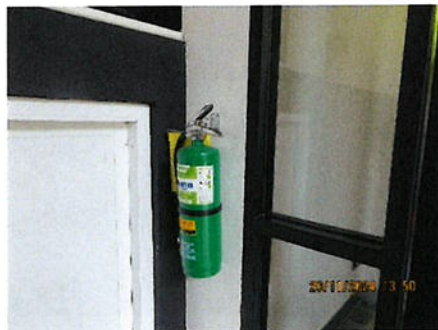
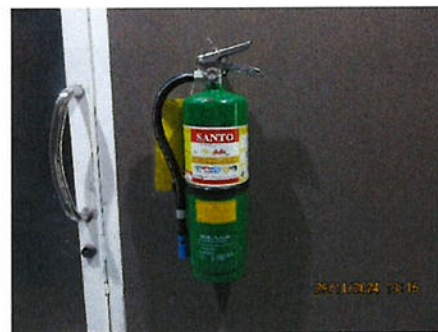
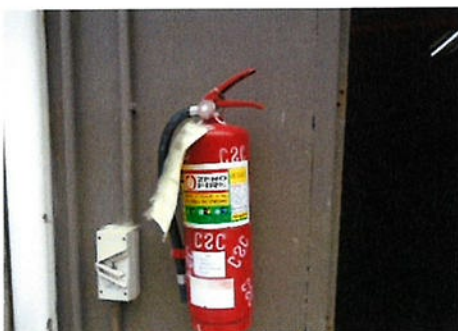
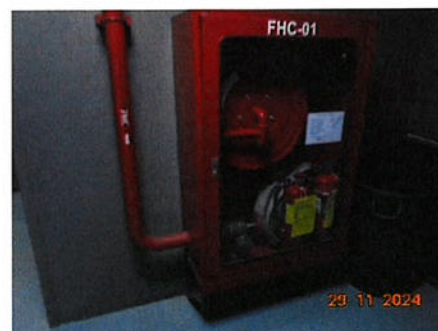
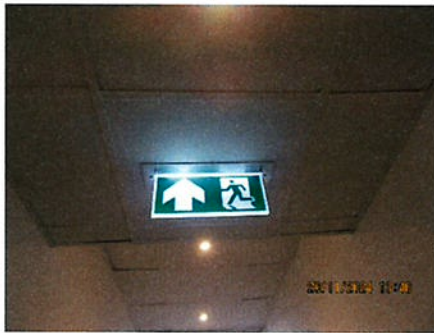
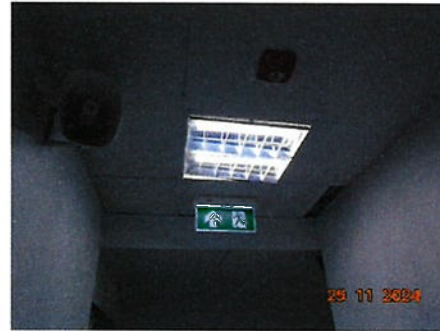
ภาพที่ 2.2-20 ระบบป้องกันอัคคีภัย และการตรวจสอบระบบป้องกันและเตือนอัคคีภัย

| ผลกระทบสิ่งแวดล้อม | มาตรการป้องกันและแก้ไขผลกระทบสิ่งแวดล้อม | ผลการปฏิบัติตามมาตรการป้องกันและแก้ไขผลกระทบสิ่งแวดล้อม | ปัญหา/อุปสรรคและการแก้ไข | เอกสารอ้างอิง |
|---|---|---|---|---|
| <p>3. คุณค่าการใช้ประโยชน์ของมนุษย์ (ต่อ)</p> <p>6) การป้องกันอัคคีภัย</p> | <p>6.1 จัดให้มีระบบป้องกันอัคคีภัย ดังนี้</p> <p>ระบบป้องกันอัคคีภัย</p> <p>- หัวดับเพลิงภายในโครงการ (Fire Hydrant) ขนาด 2½x2½x4 นิ้ว จำนวน 7 จุด กระจายอยู่รอบโครงการทั้งภายในโครงการโรงแรมส่วนเดิม และส่วนขยาย รับน้ำดับเพลิงจากถังเก็บน้ำดิบใต้ดิน (ตั้งอยู่ที่อาคารอเนกประสงค์ (อาคาร E) ภายในโครงการโรงแรมส่วนเดิม) โดยจะติดตั้งเครื่องสูบน้ำดับเพลิง (Fire Pump) ชนิดเครื่องยนต์ดีเซล อัตราการสูบ 113 ลบ.ม./ชม. ที่ TDH 137 ม. จำนวน 1 เครื่อง และติดตั้งเครื่องสูบน้ำช่วยดับเพลิง (Jockey Pump) อัตราการสูบ 0.09 ลบ.ม./ชม. ที่ TDH 140 ม. จำนวน 1 เครื่อง เพื่อสูบส่งน้ำดับเพลิงเข้าสู่ท่อดับเพลิง ขนาด 6 นิ้ว ซึ่งจะจัดให้มีอยู่ทั่วทั้งโครงการ ที่ต่อเข้ากับตู้เก็บสายฉีดน้ำดับเพลิง (FHC) บริเวณใกล้เคียง เพื่ออำนวยความสะดวกให้กับเจ้าหน้าที่ดับเพลิงใช้ในการระงับเหตุ</p> | <p>- โครงการได้ทำการติดตั้งหัวดับเพลิง ขนาด 2½x2½x4 นิ้ว จำนวน 7 จุด กระจายอยู่รอบโครงการทั้งภายในโครงการโรงแรมส่วนเดิม และส่วนขยาย รับน้ำดับเพลิงจากถังเก็บน้ำดิบใต้ดิน และติดตั้งเครื่องสูบน้ำดับเพลิง ชนิดเครื่องยนต์ดีเซล จำนวน 1 เครื่อง และติดตั้งเครื่องสูบน้ำช่วยดับเพลิง จำนวน 1 เครื่อง เพื่อสูบส่งน้ำดับเพลิงเข้าสู่ท่อดับเพลิง เพื่ออำนวยความสะดวกให้กับเจ้าหน้าที่ดับเพลิงใช้ในการระงับเหตุ</p> | - | <p>ภาพที่ 2.2-20</p> <p>ระบบป้องกันอัคคีภัยและการตรวจสอบระบบป้องกันและเตือนอัคคีภัย</p> |

| ผลกระทบสิ่งแวดล้อม | มาตรการป้องกันและแก้ไขผลกระทบสิ่งแวดล้อม | ผลการปฏิบัติตามมาตรการป้องกันและแก้ไขผลกระทบสิ่งแวดล้อม | ปัญหา/อุปสรรคและการแก้ไข | เอกสารอ้างอิง |
|---|---|---|---|---|
| <b>3. คุณค่าการใช้ประโยชน์ของมนุษย์ (ต่อ)</b><br><b>6) การป้องกันอัคคีภัย (ต่อ)</b> | <b>หวัรับน้ำดับเพลิงภายนอกอาคาร (Fire Department Connector) ขนาด 2½x2½x4 นิ้ว จำนวน 1 จุด พร้อม Check Valve สำหรับหัวสูบลูกจากองค์การบริหารส่วนตำบล กมลลา ตั้งอยู่ที่อาคารอเนกประสงค์ (อาคาร G) เพื่อรับน้ำดับเพลิงเข้าสู่ถังเก็บน้ำ กรณีเกิดเหตุเพลิงไหม้ และใช้เครื่องสูบน้ำดับเพลิง (Fire Pump) ของโครงการสูบน้ำจ่ายเข้าสู่ตู้เก็บสายฉีดน้ำดับเพลิง (FHC) ที่ติดตั้งทั่วบริเวณโครงการ</b> | - โครงการได้ทำการติดตั้งหวัรับน้ำดับเพลิงภายนอกอาคาร ขนาด 2½x2½x4 นิ้ว จำนวน 1 จุด พร้อม Check Valve สำหรับหัวสูบลูกจากองค์การบริหารส่วนตำบล กมลลา เพื่อรับน้ำดับเพลิงเข้าสู่ถังเก็บน้ำ กรณีเกิดเหตุเพลิงไหม้ และใช้เครื่องสูบน้ำดับเพลิงของโครงการสูบน้ำจ่ายเข้าสู่ตู้เก็บสายฉีดน้ำดับเพลิง โดยติดตั้งไว้ทั่วบริเวณโครงการ | - | <b>ภาพที่ 2.2-20</b><br><b>ระบบป้องกันอัคคีภัย</b><br><b>และการตรวจสอบระบบป้องกันและเตือนอัคคีภัย</b> |
| | - ตู้เก็บสายฉีดน้ำดับเพลิงพร้อมอุปกรณ์ (Fire Hose Cabinet : FHC) จำนวนทั้งหมด 7 ตู้ โดยจะติดตั้งบริเวณเดียวกับตำแหน่งหัวดับเพลิงภายในโครงการ | - โครงการได้ทำการติดตั้งตู้เก็บสายฉีดน้ำดับเพลิงพร้อมอุปกรณ์ จำนวน 7 ตู้ ไว้ในบริเวณหัวดับเพลิงภายในโครงการ | - | |
| | - ทางหนีไฟ จะใช้บันไดขึ้น-ลงของแต่ละอาคาร | - โครงการได้จัดให้มีทางหนีไฟ โดยใช้บันไดขึ้น-ลงของแต่ละอาคาร | - | |
| | <b>ระบบเตือนอัคคีภัย</b><br>- Fire Alarm Control Panel : FCP เป็นจุดศูนย์รวมการรับ-ส่ง เพื่อแจ้งเหตุให้ทราบทั่วทั้งอาคาร ติดตั้งไว้ภายในห้องเครื่องไฟฟ้า ซึ่งอยู่ที่อาคารอเนกประสงค์ (อาคาร G) | - โครงการจัดให้มี Fire Alarm Control Panel : FCP โดยติดตั้งอยู่ในห้องสำนักงานเจ้าหน้าที่รักษาความปลอดภัย | - | |
| | - เครื่องตรวจจับควัน (Smoke Detector) ติดตั้งไว้ทุกอาคาร บริเวณทางเดิน บริเวณโถงบันได และภายในห้องพัก โดยอาคารห้องพัก มีจำนวน 24 จุด/อาคาร และอาคารรับรองพิเศษ (อาคาร H) มีจำนวน 58 จุด | - โครงการได้ทำการติดตั้งเครื่องตรวจจับควันไว้ทุกอาคาร บริเวณทางเดิน บริเวณโถงบันได และภายในห้องพักไว้ตามที่มาตรการกำหนด | - | |
