ภาพถ่ายผลการปฏิบัติตามมาตรการป้องกันและแก้ไขผลกระทบสิ่งแวดล้อม และมาตรการติดตามตรวจสอบคุณภาพสิ่งแวดล้อม  
โครงการ บ้านพฤษภา 80 (ระยะดำเนินการ)  
ประจำเดือนกรกฎาคม-ธันวาคม 2567

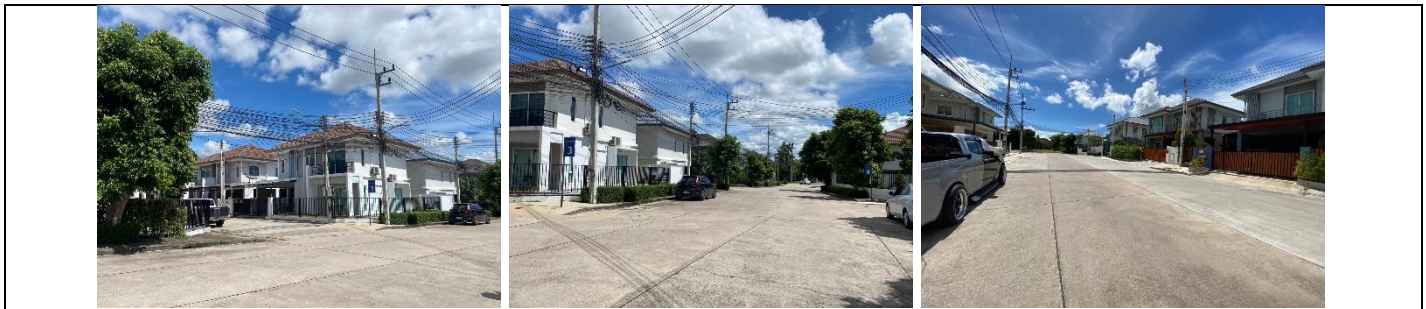
รูปที่ ผ7.1 สภาพภายในโครงการ

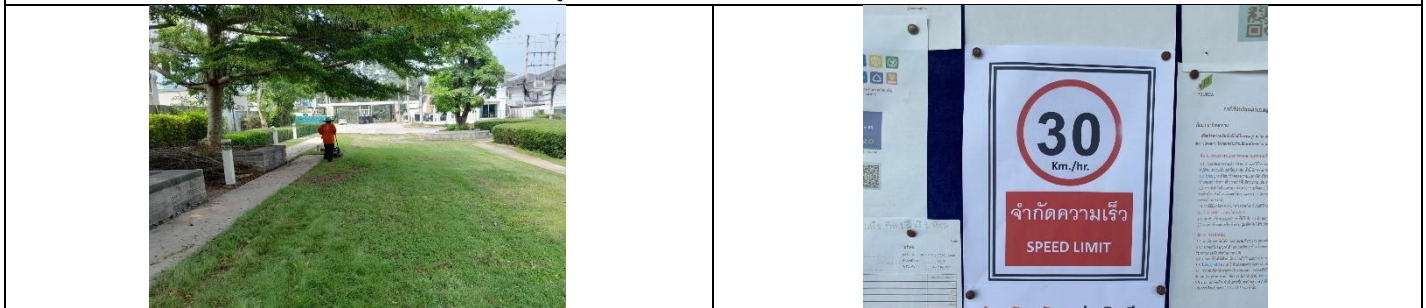
รูปที่ ผ7.2 เจ้าหน้าที่คอยดูแลพื้นที่สีเขียว

รูปที่ ผ7.3 ป้ายจำกัดความเร็ว

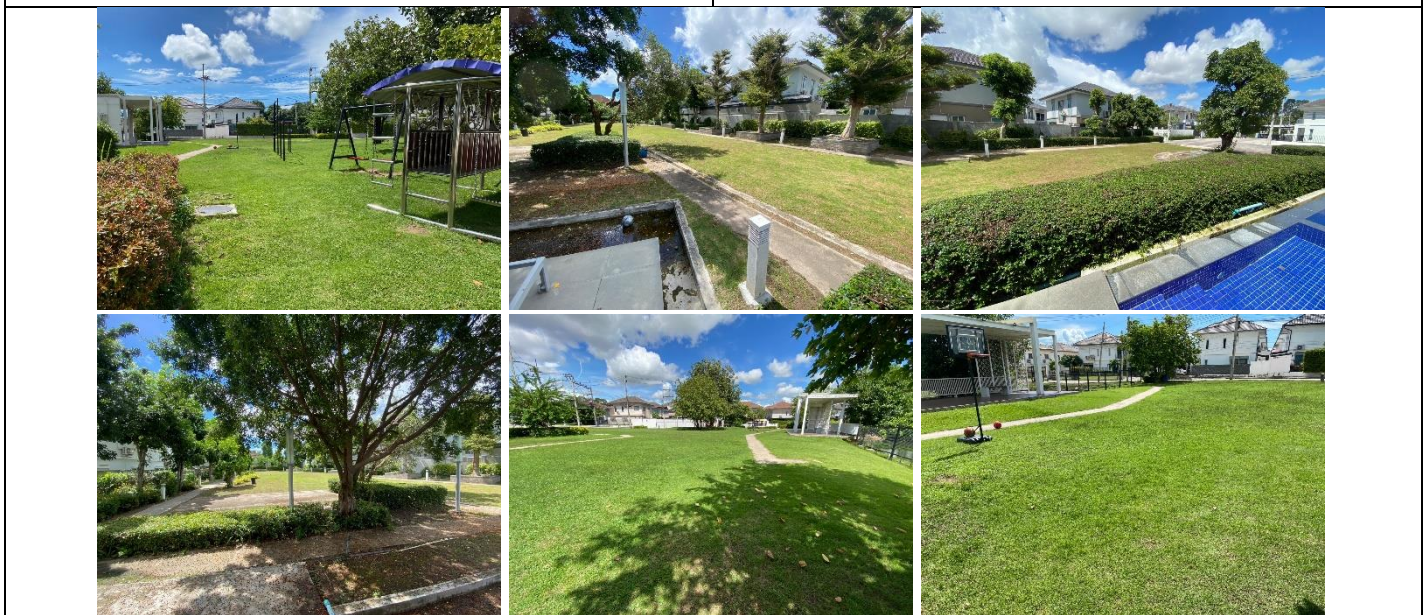
รูปที่ ผ7.4 พื้นที่สีเขียว

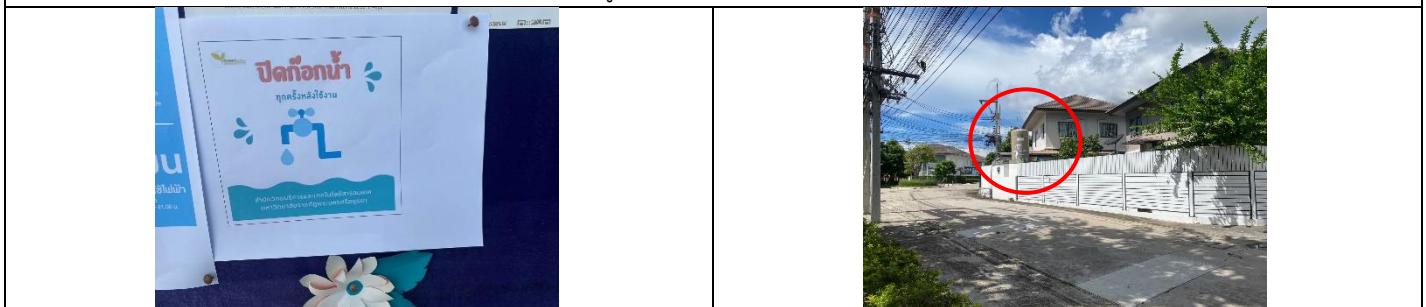
รูปที่ ผ7.5 ป้ายรณรงค์การใช้น้ำอย่างประหยัด

รูปที่ ผ7.6 ถังสำรองน้ำใช้ของบ้านแต่ละแปลง

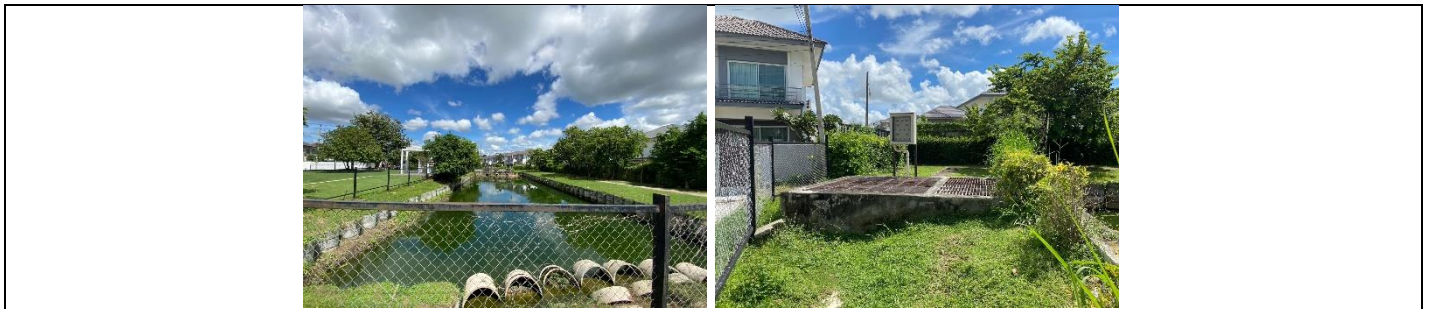
รูปที่ ๗7.7 บ่อหน้าน้ำ

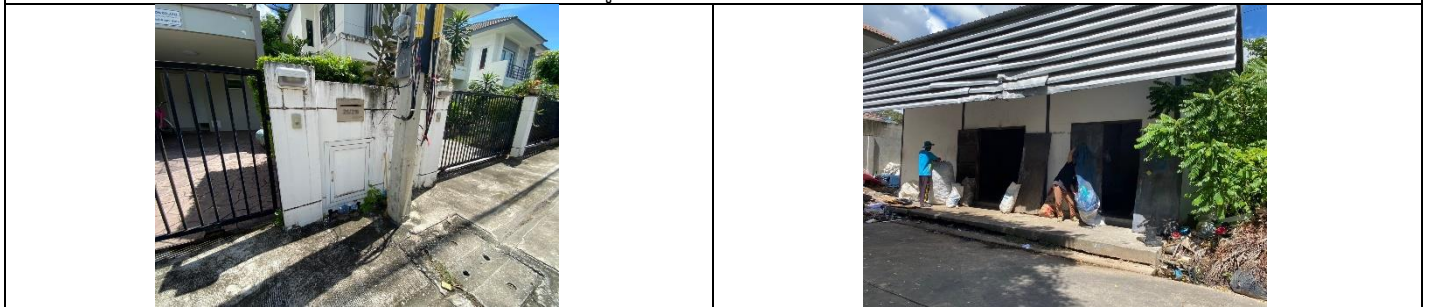
รูปที่ ๗7.8 ถึงขยะฝังรื้อ

รูปที่ ๗7.9 เจ้าหน้าที่ตรวจสอบ และดูแลทำความสะอาด  
ภายในโครงการ

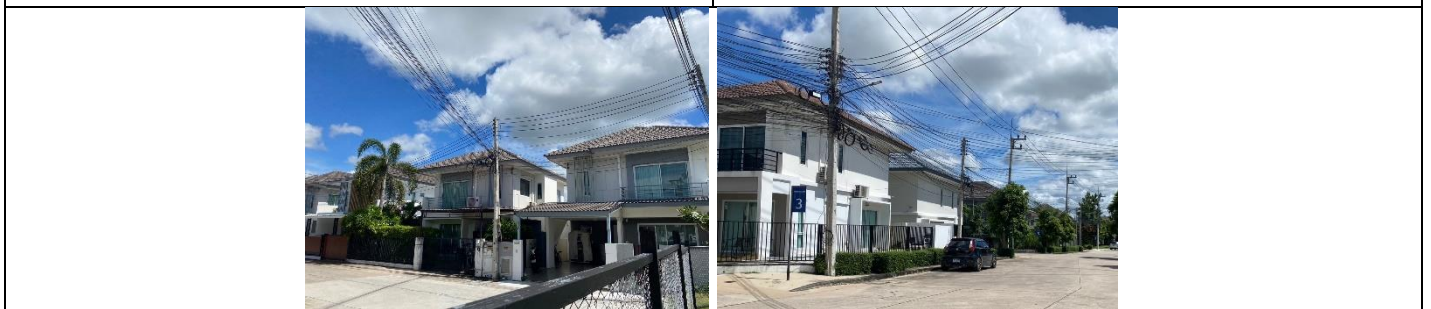
รูปที่ ๗7.10 การเดินสายไฟฟ้าและสายสัญญาณสื่อสาร

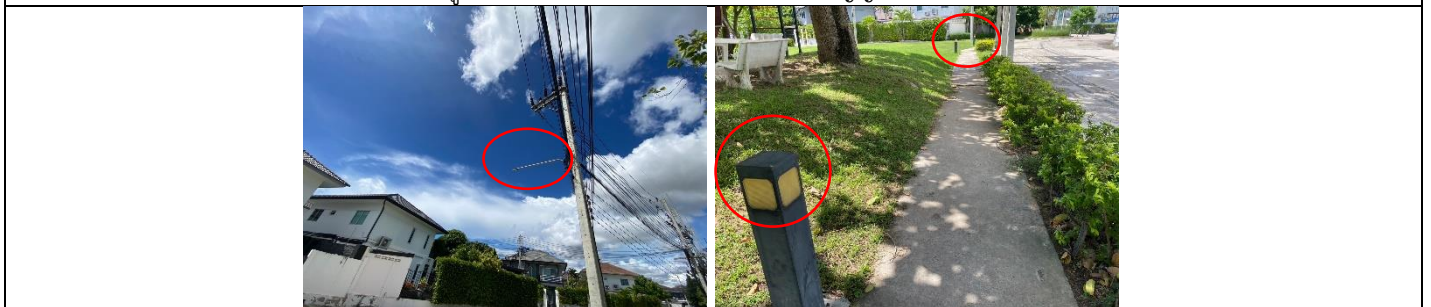
รูปที่ ๗7.11 ระบบไฟฟ้าส่องสว่าง

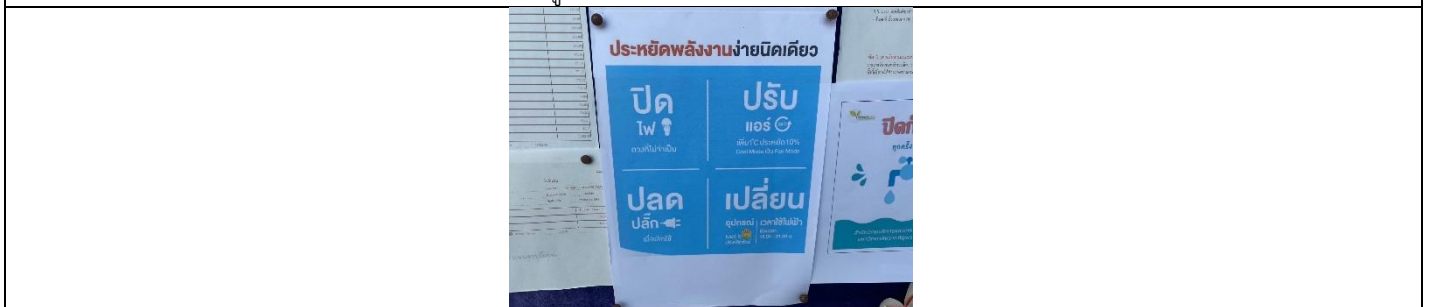
รูปที่ ๗7.12 ป้ายรณรงค์การใช้ไฟฟ้าอย่างประหยัด

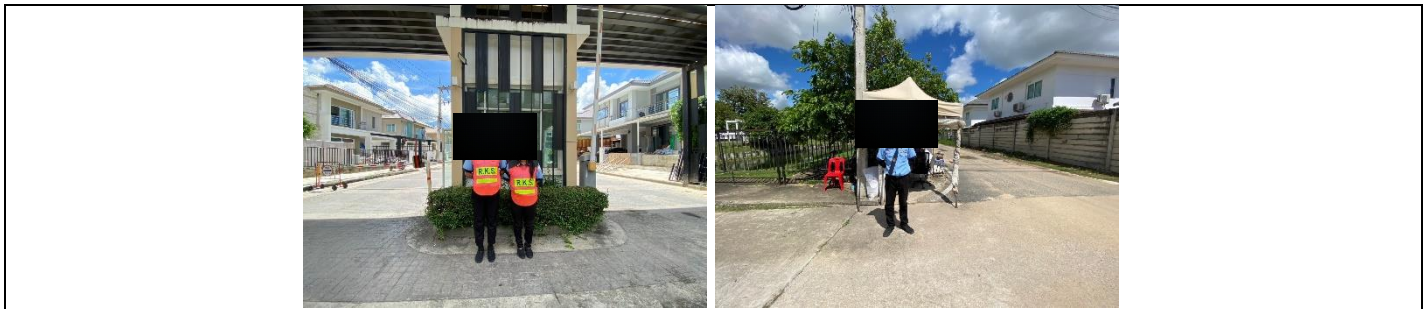
รูปที่ ๗7.13 เจ้าหน้าที่รักษาความปลอดภัย

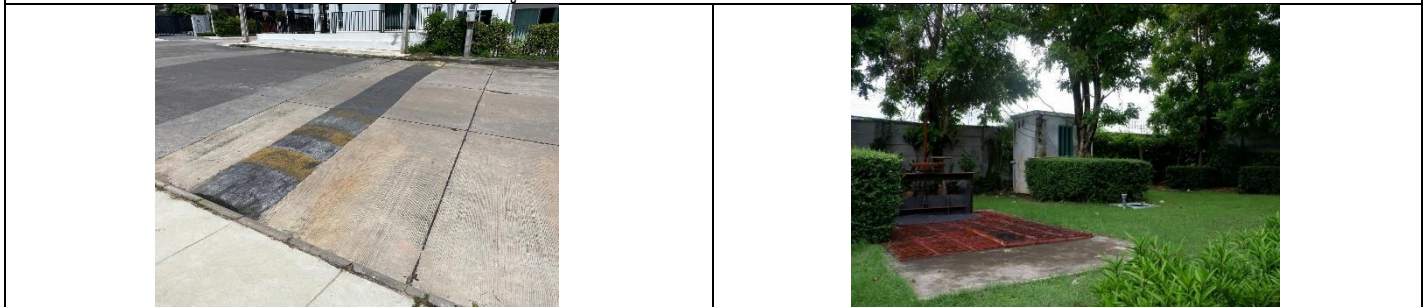
รูปที่ ๗7.14 สันนูน

รูปที่ ๗7.15 ระบบบำบัดน้ำเสีย

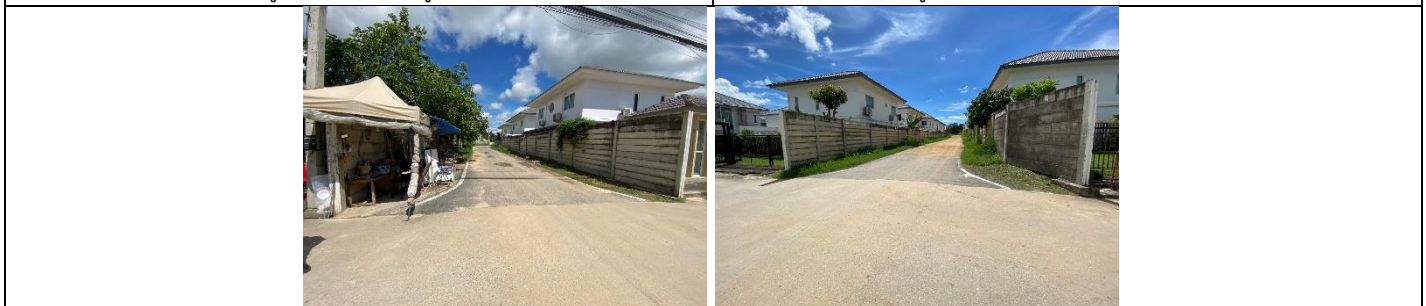
รูปที่ ๗7.16 ที่ดินที่โครงการบริจาค เพื่อขยายถนน

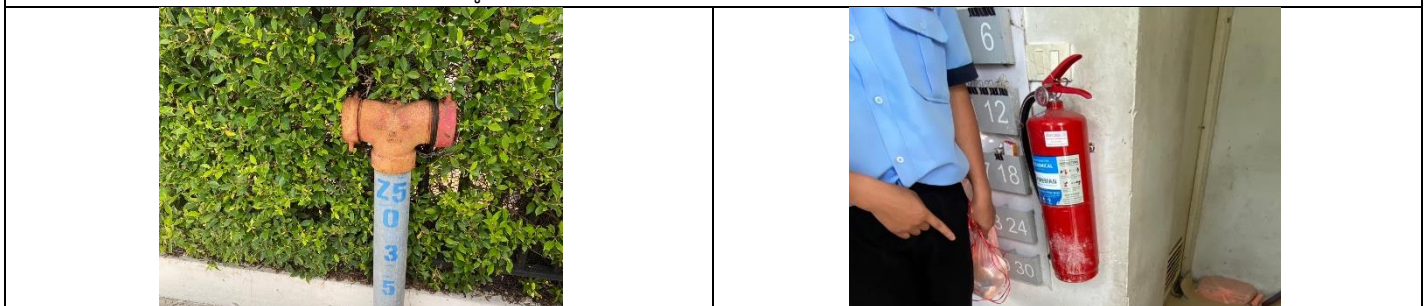
รูปที่ ๗7.17 หัวรับน้ำดับเพลิง

รูปที่ ๗7.18 ถังดับเพลิงแบบมือถือ

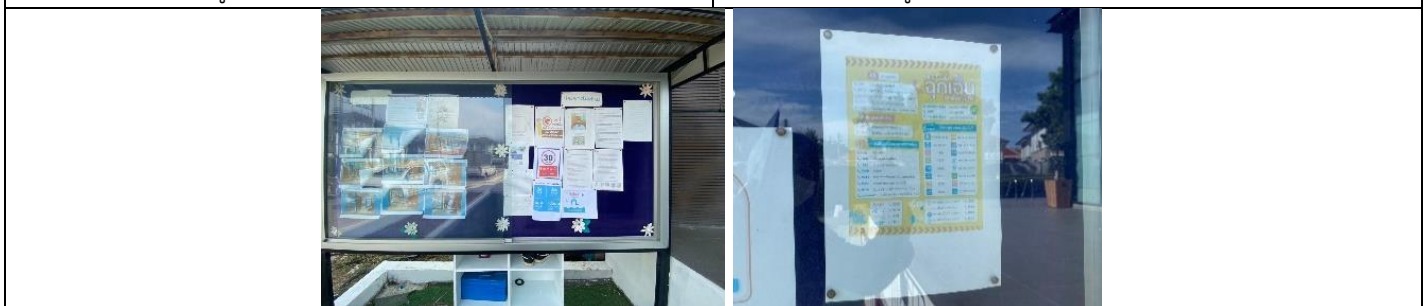
รูปที่ ๗7.19 บริเวณป้ายประชาสัมพันธ์โครงการ พร้อมติดเบอร์โทรติดต่อหน่วยดับเพลิงบริเวณใกล้เคียง

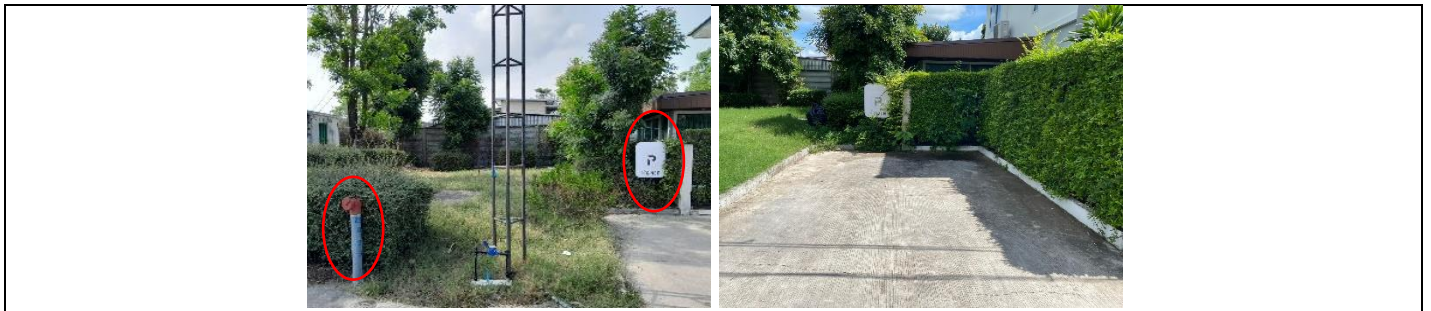
รูปที่ ๗7.20 ป้ายห้ามจอด บริเวณหัวรับน้ำดับเพลิง

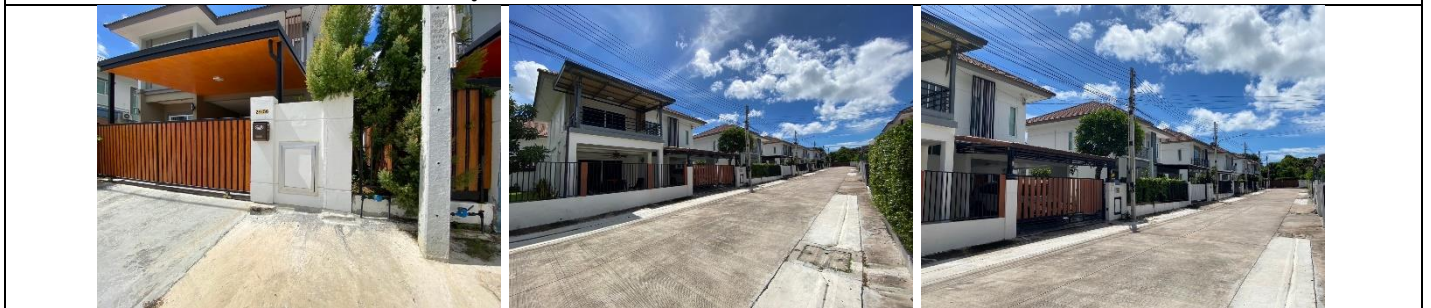
รูปที่ ๗7.21 ลักษณะตัวบ้านของโครงการ
