บทที่ 3

ผลการปฏิบัติตามมาตรการติดตามตรวจสอบผลกระทบสิ่งแวดล้อม

ตารางที่ 3 ผลการปฏิบัติตามมาตรการติดตามตรวจสอบผลกระทบสิ่งแวดล้อม โครงการประตุน้ำท่าแห่ จังหวัดพิจิตร ในปี พ.ศ. 2567 (ระยะก่อสร้าง)

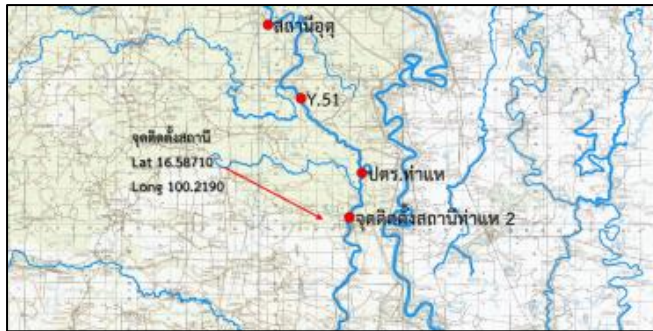
<p>รูปที่ 3-5 สถานีวัดระดับน้ำบริเวณท้าย</p>	
<p>1.12 คุณภาพน้ำผิวดิน</p> <p>กรมชลประทานติดตามตรวจสอบคุณภาพน้ำผิวดิน ปีละ 2 ครั้ง ในฤดูแล้งและฤดูฝน จำนวน 7 จุดเก็บตัวอย่าง โดยดำเนินการต่อเนื่องในปีที่ 2-4</p>	<p>กรมชลประทานดำเนินการภายใต้แผนติดตามตรวจสอบด้านคุณภาพน้ำผิวดิน ตั้งแต่ปี 2563 – 2575 โดยในปี 2567 ดำเนินการเก็บตัวอย่างน้ำผิวดินจำนวน 7 จุดเก็บตัวอย่าง จำนวน 2 ครั้ง โดยดำเนินการเก็บตัวอย่างคุณภาพน้ำผิวดิน ครั้งที่ 1 เดือนมกราคม ตัวแทนฤดูแล้ง คุณภาพน้ำโดยรวมในแม่น้ำยม จากการประเมินโดยดัชนีคุณภาพน้ำแหล่งน้ำผิวดิน Water Quality Index (WQI = 73) และครั้งที่ 2 เดือนสิงหาคม ตัวแทนฤดูฝน คุณภาพน้ำโดยรวมในแม่น้ำยม จากการประเมินโดยดัชนีคุณภาพน้ำแหล่งน้ำผิวดิน Water Quality Index (WQI = 79) เทียบกับมาตรฐานคุณภาพน้ำในแหล่งน้ำผิวดินประเภทที่ 2 (อยู่ในเกณฑ์ดี) สำหรับคุณภาพน้ำบริเวณคลองสามง่าม บริเวณท้ายประตูประตุน้ำท่า (SW 6) ครั้งที่ 1 WQI เท่ากับ 60 และครั้งที่ 2 WQI เท่ากับ 56 เทียบกับ</p>	<p>เมื่อวันที่ 22 กันยายน 2567 กรมชลประทานแจ้งผลการตรวจวัดคุณภาพสิ่งแวดล้อม และให้ความรู้ในการนำน้ำไปใช้ประโยชน์ โดยขอความอนุเคราะห์จากทางองค์กรปกครองส่วนท้องถิ่นในการติดประกาศข้อมูลดังกล่าวให้ประชาชนรับทราบ</p>

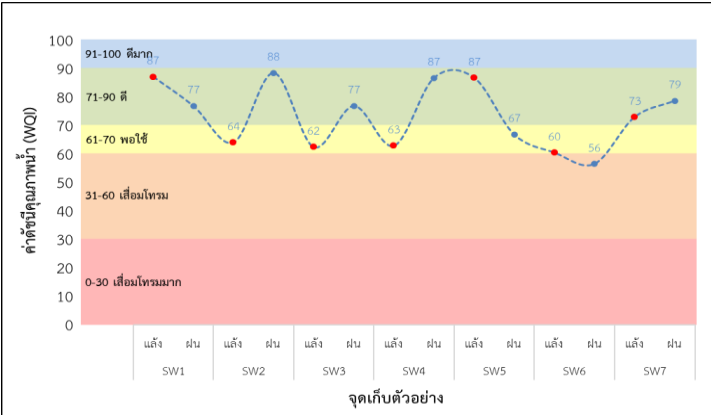
มาตรการติดตามตรวจสอบผลกระทบสิ่งแวดล้อม	รายละเอียดการปฏิบัติตามมาตรการ	ปัญหาและแนวทางแก้ไข
<p>1.12 คุณภาพน้ำผิวดิน (ต่อ)</p>	<p>มาตรฐานคุณภาพน้ำในแหล่งน้ำผิวดินประเภทที่ 4 (อยู่ในเกณฑ์เสื่อมโทรม) รายละเอียดดังหัวข้อที่ 5.2.2 แผนการติดตามตรวจสอบด้านคุณภาพน้ำผิวดิน หน้าที่ 5-113</p>

<p>รูปที่ 3-6 ผลการวิเคราะห์ดัชนีคุณภาพน้ำ (Water quality index, WQI) ปี 2567</p>

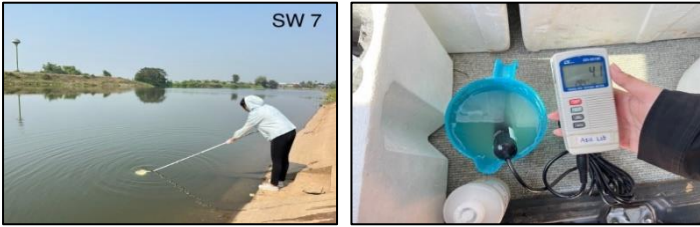
<p>รูปที่ 3-7 การเก็บตัวอย่างคุณภาพน้ำผิวดิน ครั้งที่ 1/2567</p>

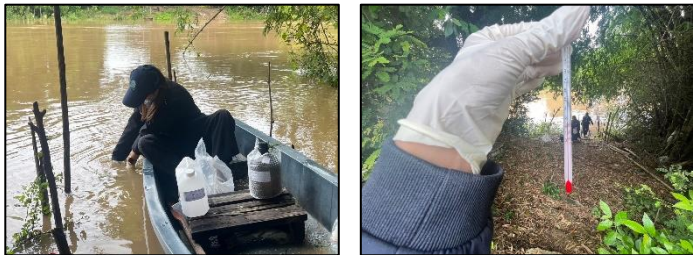
<p>รูปที่ 3-9 การเก็บตัวอย่างคุณภาพน้ำผิวดิน ครั้งที่ 2/2567</p>
