## บทที่ 2

### การดำเนินการตามมาตรการป้องกัน และแก้ไขผลกระทบสิ่งแวดล้อม

การดำเนินการตรวจสอบผลการปฏิบัติตามมาตรการป้องกันและแก้ไขผลกระทบสิ่งแวดล้อม และมาตรการติดตามตรวจสอบผลกระทบสิ่งแวดล้อมของโครงการทำเหมืองแร่หินอุตสาหกรรมชนิดหินปูน เพื่ออุตสาหกรรมก่อสร้าง ประทานบัตรที่ 30886/16508 ของบริษัท บ้านศิลาสุโขทัย จำกัด จะดำเนินการตรวจสอบตามมาตรการป้องกันและแก้ไขผลกระทบสิ่งแวดล้อม และมาตรการติดตามตรวจสอบผลกระทบสิ่งแวดล้อมที่กำหนดโดยสำนักงานนโยบายและแผนทรัพยากรธรรมชาติและสิ่งแวดล้อมจากผลการพิจารณารายงานการประเมินผลกระทบสิ่งแวดล้อม ที่ ทส 1010.2/12706 ลงวันที่ 28 กันยายน 2563 และมาตรการป้องกันและแก้ไขผลกระทบสิ่งแวดล้อมสำหรับคำขอประทานบัตรที่ 7/2559 (ประทานบัตรที่ 30886/16508) ของบริษัท บ้านศิลาสุโขทัย จำกัด (ภาคผนวก ก) โดยมีผลการตรวจติดตามดังตารางที่ 2.1-1

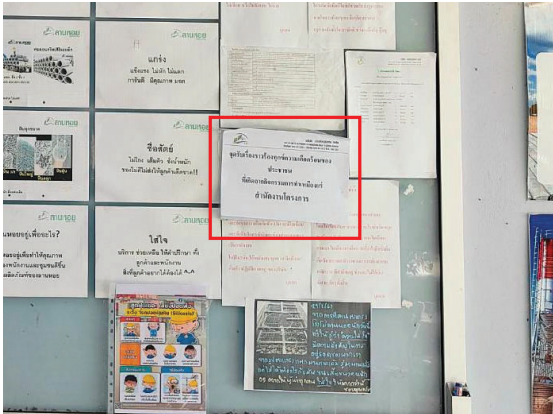
| มาตรการป้องกันและแก้ไข<br>ผลกระทบสิ่งแวดล้อม | ผลการปฏิบัติตามมาตรการฯ | ปัญหา อุปสรรค<br>และแนวทางแก้ไข |
|---|---|---|
| 1. ให้มีจุดรับเรื่องราวร้องทุกข์ความเดือดร้อนของประชาชนที่เกิดจากกิจกรรมการทำเหมืองแร่และกิจกรรมที่เกี่ยวข้อง และในกรณีที่มีผู้ร้องเรียน ผู้ถือประทานบัตรจะต้องดำเนินการแก้ไขและให้ความช่วยเหลือด้วยความเป็นธรรม | - โครงการจัดให้มีจุดรับเรื่องราวร้องทุกข์บริเวณสำนักงานของโครงการ หรือสามารถร้องเรียนผ่านเจ้าหน้าที่ของโครงการหรือผู้นำชุมชน ทั้งนี้ การดำเนินโครงการในช่วงที่ผ่านมาไม่เคยได้รับเรื่องราวร้องเรียนแต่อย่างใด และหากได้รับการร้องเรียนทางโครงการจะแก้ไขเหตุแห่งความเดือดร้อนทันทีเมื่อมีการร้องเรียน (รูปที่ 2.1-1) | - ไม่มี |

รูปที่ 2.1-1 แสดงจุดรับเรื่องร้องเรียน

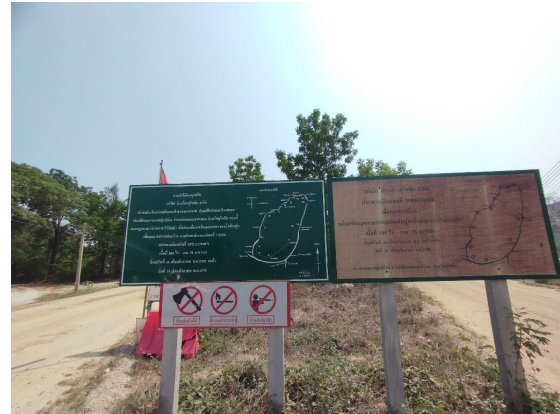
| มาตรการป้องกันและแก้ไขผลกระทบสิ่งแวดล้อม | ผลการปฏิบัติตามมาตรการฯ | ปัญหา อุปสรรค และแนวทางแก้ไข |
|---|---|---|
| 2. ให้ปักป้ายหรือสัญลักษณ์แสดงขอบเขตพื้นที่ห้ามทำเหมืองด้านทิศเหนือของพื้นที่โครงการให้สามารถเห็นได้ชัดเจนเพื่อป้องกันการทำเหมืองรุกล้ำพื้นที่ดังกล่าว | - โครงการดำเนินการติดตั้งป้ายแสดงขอบเขตพื้นที่ห้ามทำเหมืองด้านทิศเหนือของพื้นที่โครงการให้สามารถเห็นได้ชัดเจนเพื่อป้องกันการทำเหมืองรุกล้ำพื้นที่ดังกล่าวเรียบร้อยแล้ว (รูปที่ 2.1-2) | - ไม่มี |

รูปที่ 2.1-2 ป้ายแนวเขตประทานบัตร

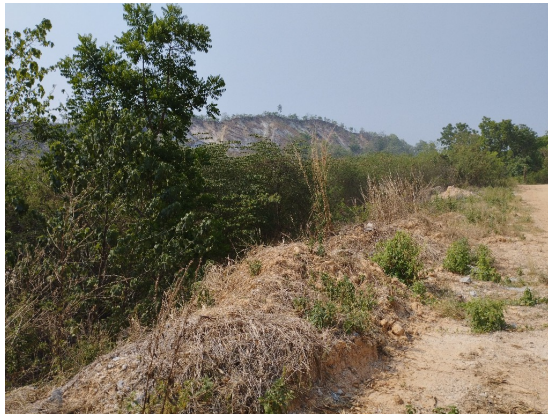
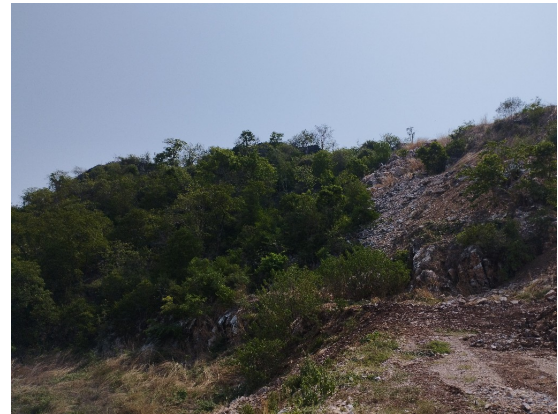
| มาตรการป้องกันและแก้ไข<br>ผลกระทบสิ่งแวดล้อม | ผลการปฏิบัติตามมาตรการฯ | ปัญหา อุปสรรค<br>และแนวทางแก้ไข |
|---|---|---|
| 3. ให้เว้นพื้นที่ไม่ทำเหมืองบริเวณภูเขาทางด้านทิศเหนือ บริเวณรอบแนวเขตพื้นที่โครงการ ระยะ 10 เมตร และในระยะ 50 เมตร จากทางสาธารณะ เพื่อให้เป็นแนวกันชน (Buffer Zone) ป้องกันผลกระทบต่อนพื้นที่ข้างเคียง | - โครงการมีการเว้นพื้นที่ไม่ทำเหมืองบริเวณภูเขาทางด้านทิศเหนือ บริเวณรอบแนวเขตพื้นที่โครงการ ระยะ 10 เมตร และในระยะ 50 เมตร จากทางสาธารณะ เพื่อให้เป็นแนวกันชน (Buffer Zone) ป้องกันผลกระทบต่อนพื้นที่ข้างเคียงเรียบร้อยแล้ว (รูปที่ 2.1-3) | - ไม่มี |

| มาตรการป้องกันและแก้ไข<br>ผลกระทบสิ่งแวดล้อม | ผลการปฏิบัติตามมาตรการฯ | ปัญหา อุปสรรค<br>และแนวทางแก้ไข |
|---|---|---|
| 1. ให้ดูแลไม้ยืนต้นในบริเวณพื้นที่แนวเขตไม่ทำเหมืองเพื่อใช้เป็นแนวกรองฝุ่นซึ่งสามารถลดการฟุ้งกระจายของฝุ่นละอองจากพื้นที่หน้าเหมืองของโครงการ | - โครงการได้ดูแลรักษาต้นไม้บริเวณพื้นที่เว้นเขตไม่ทำเหมืองระยะประมาณ 10 เมตร และในระยะ 50 เมตร จากทางสาธารณะไว้เป็นอย่างดี (รูปที่ 2.1-3 ) | - ไม่มี |

รูปที่ 2.1-3 แนวพื้นที่เว้นไม่ทำเหมือง 10 เมตรและแนวพื้นที่เว้นไม่ทำเหมือง 50 เมตร

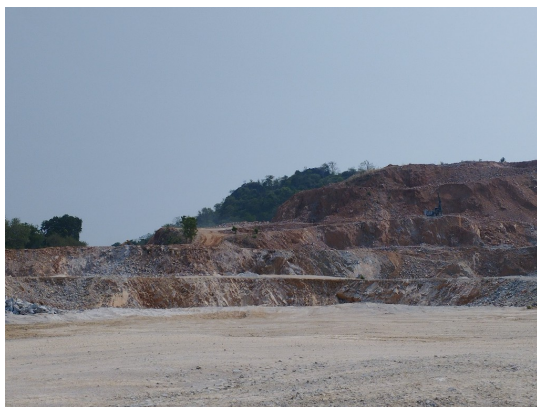
| มาตรการป้องกันและแก้ไข<br>ผลกระทบสิ่งแวดล้อม | ผลการปฏิบัติตามมาตรการฯ | ปัญหา อุปสรรค<br>และแนวทางแก้ไข |
|---|---|---|
| 4. ให้ออกแบบหน้าเหมืองให้มีลักษณะเป็นขั้นบันได (Benching Method) และเปิดหน้าเหมืองตามแผนผังโครงการกำหนด และให้มีความชันของผนังบ่อเหมือง (Overall Slope) แต่ละด้าน ดังนี้ | - โครงการได้ดำเนินการทำเหมืองให้มีลักษณะเป็นขั้นบันไดตามที่แผนผังโครงการกำหนด (รูปที่ 2.1-4) | - ไม่มี |

| มาตรการป้องกันและแก้ไข<br>ผลกระทบสิ่งแวดล้อม | ผลการปฏิบัติตามมาตรการฯ | ปัญหา อุปสรรค<br>และแนวทางแก้ไข |
|---|---|---|
| 2. ให้เปิดหน้าเหมืองในลักษณะขั้นบันได (Benching Method) ตามแผนผังโครงการกำหนดเพื่อป้องกันมิให้เกิดการพังถล่มหรือการร่วนหล่นของดินและเศษหิน ซึ่งทำให้บริเวณหน้าเหมืองมีสภาพความปลอดภัยอยู่เสมอ โดยกำหนดให้มี ความชันของผนังบ่อเหมือง (Overall Slope) แต่ละด้าน ดังนี้ | - โครงการได้ดำเนินการทำเหมืองให้มีลักษณะเป็นขั้นบันไดตามที่แผนผังโครงการกำหนด (รูปที่ 2.1-4) | - ไม่มี |

รูปที่ 2.1-4 การทำเหมืองแบบชันบันได

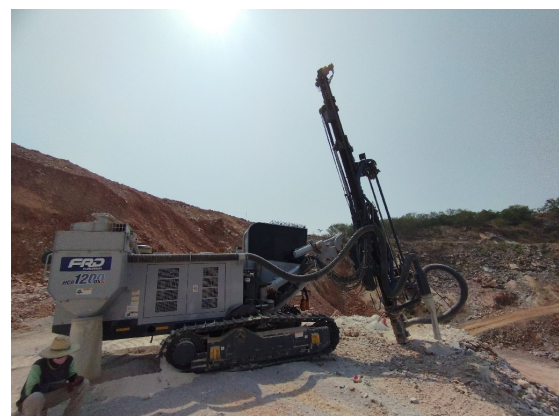
| มาตรการป้องกันและแก้ไข<br>ผลกระทบสิ่งแวดล้อม | ผลการปฏิบัติตามมาตรการฯ | ปัญหา อุปสรรค<br>และแนวทางแก้ไข |
|---|---|---|
| 2. ให้ใช้เครื่องเจาะรูดัดที่มีอุปกรณ์เก็บฝุ่นติดไว้กับหัวเจาะ เพื่อป้องกันการฟุ้งกระจายของฝุ่นละอองขณะทำการเจาะรูดัด | - โครงการมีการติดตั้งอุปกรณ์เก็บฝุ่นไว้บริเวณหัวเจาะของเครื่องเจาะรูดัด เพื่อป้องกันการฟุ้งกระจายของฝุ่นละออง (รูปที่ 2.1-5) | - ไม่มี |

รูปที่ 2.1-5 รถเจาะที่มีการติดตั้งถุงเก็บฝุ่น

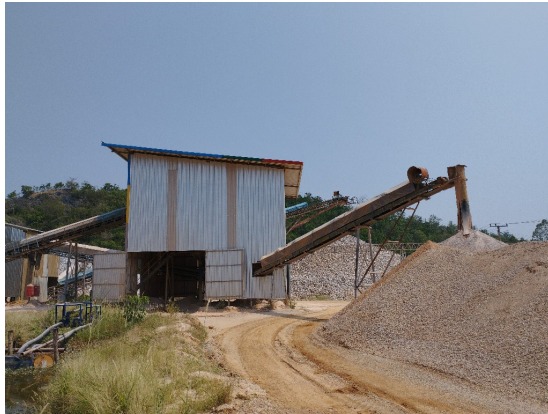
| มาตรการป้องกันและแก้ไข<br>ผลกระทบสิ่งแวดล้อม | ผลการปฏิบัติตามมาตรการฯ | ปัญหา อุปสรรค<br>และแนวทางแก้ไข |
|---|---|---|
| 3. ให้มีการดูแลบำรุงรักษาและใช้ระบบป้องกันและลดผลกระทบสิ่งแวดล้อมในขณะทำการผลิตแร่อย่างสม่ำเสมอ โดยเฉพาะระบบป้องกันและลดการแพร่กระจายของฝุ่นละออง ตามประกาศกรมอุตสาหกรรมพื้นฐานและการเหมืองแร่ เรื่อง ให้โรงโม่ บด หรือย่อยหินมีระบบป้องกันผลกระทบสิ่งแวดล้อม ลงวันที่ 12 มกราคม พ.ศ. 2548 | - โครงการได้มีการปิดคลุมโรงโม่หิน และจัดให้มีระบบสเปรย์น้ำบริเวณจุดกำเนิดฝุ่นต่างๆ เพื่อลดการฟุ้งกระจายของฝุ่นละออง (รูปที่ 2.1-6 ถึงรูปที่ 2.1-10) | - ไม่มี |

รูปที่ 2.1-6 การปิดคลุมสายพานลำเลียง

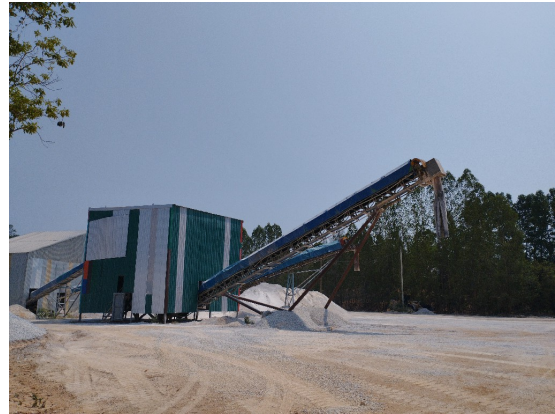
รูปที่ 2.1-7 การปิดคลุมสายพานลำเลียง

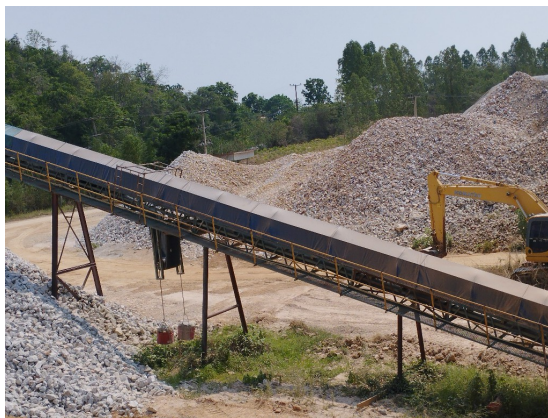
รูปที่ 2.1-8 การปิดคลุมสายพานลำเลียง

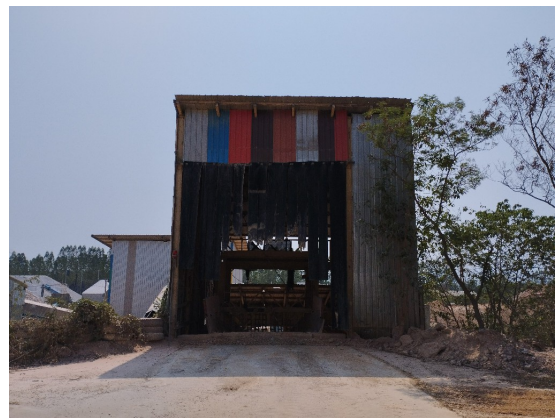
รูปที่ 2.1-9 การปิดคลุมย้งรับแร่

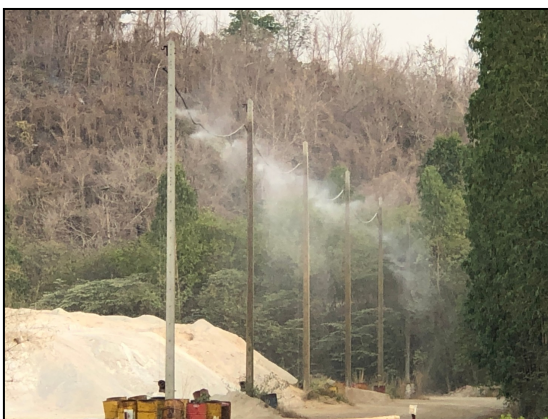
รูปที่ 2.1-10 การสเปรย์น้ำของโรงโม่หิน

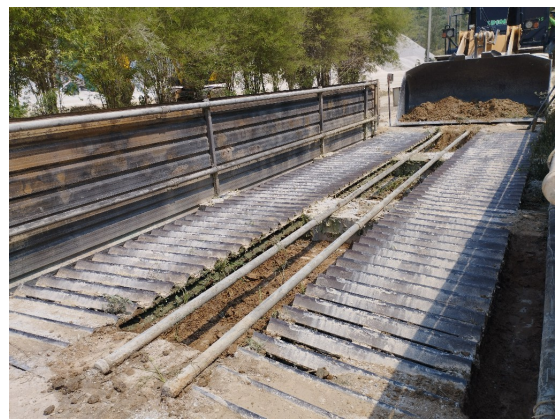
| มาตรการป้องกันและแก้ไข<br>ผลกระทบสิ่งแวดล้อม | ผลการปฏิบัติตามมาตรการฯ | ปัญหา อุปสรรค<br>และแนวทางแก้ไข |
|---|---|---|
| 4. ให้ดูแลระบบบ่อล้างล้อ และกำหนดให้รถบรรทุกหินทุกคันจะต้องล้างล้อก่อนออกจากโรงโม่หิน และดูแลระบบสเปรย์น้ำบริเวณพื้นที่โรงโม่หินให้อยู่ในสภาพที่ใช้งานได้อย่างมีประสิทธิภาพอยู่เสมอ โดยกำหนดให้มีการฉีดสเปรย์น้ำบริเวณจุดกำเนิดฝุ่นละอองในบริเวณต่างๆในขณะทำการบดย่อยหิน การตัก การขนถ่ายหรือการลำเลียงภายในบริเวณพื้นที่โรงโม่หิน โดยเฉพาะในช่วงฤดูแล้งจะต้องฉีดสเปรย์น้ำอย่างต่อเนื่องตลอดระยะเวลาการทำงานในแต่ละวัน | - โครงการได้มีการจัดให้มีระบบบ่อล้างล้อรถบรรทุกไว้ภายในพื้นที่โครงการ พร้อมทั้งกำชับให้มีการล้างล้อรถบรรทุกก่อนออกนอกพื้นที่โครงการทุกครั้ง พร้อมทั้งดูแลระบบสเปรย์น้ำให้อยู่ในสภาพที่ใช้งานได้อย่างมีประสิทธิภาพอยู่เสมอ (รูปที่ 2.1-11) | - ไม่มี |

รูปที่ 2.1-11 ลานล้างล้อรถบรรทุก

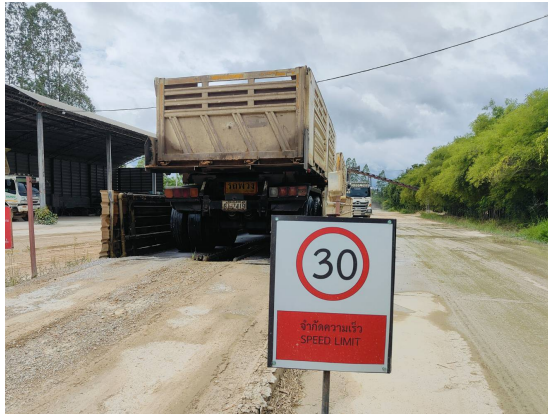
| มาตรการป้องกันและแก้ไข<br>ผลกระทบสิ่งแวดล้อม | ผลการปฏิบัติตามมาตรการฯ | ปัญหา อุปสรรค<br>และแนวทางแก้ไข |
|---|---|---|
| 5. ควบคุมความเร็วรถบรรทุกขนส่งแร่ที่วิ่งไป-มา ระหว่างหน้าเหมืองถึงโรงโม่หิน และจากโรงโม่หิน ถึงถนนทางหลวงหมายเลข 12 ให้ใช้ความเร็วไม่เกิน 30 กิโลเมตรต่อชั่วโมง โดยการติดตั้งป้ายเตือนไว้ริมเส้นทางให้เห็นอย่างชัดเจน | - โครงการมีการควบคุมความเร็วรถบรรทุกขนส่งแร่ให้ใช้ความเร็วไม่เกิน 30 กิโลเมตรต่อชั่วโมง และทำการติดตั้งป้ายเตือนไว้ริมเส้นทางให้เห็นอย่างชัดเจน (รูปที่ 2.1-12) | - ไม่มี |

รูปที่ 2.1-12 ป้ายเตือนจำกัดความเร็วของ  
รถบรรทุกแร่

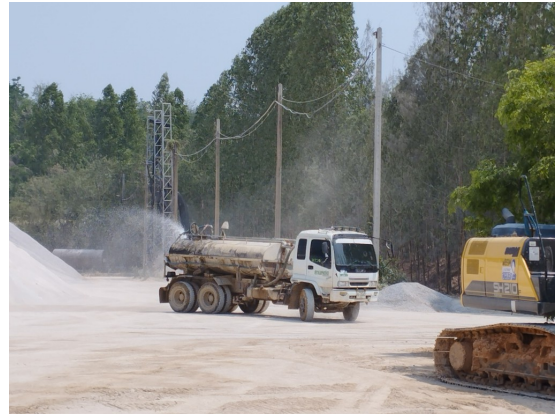
| มาตรการป้องกันและแก้ไข<br>ผลกระทบสิ่งแวดล้อม | ผลการปฏิบัติตามมาตรการฯ | ปัญหา อุปสรรค<br>และแนวทางแก้ไข |
|---|---|---|
| 6. ให้ฉีดพรมน้ำบนเส้นทางถนนลูกรังที่ใช้นขนส่งแร่จากพื้นที่หน้าเหมืองไปโรงโม่หินของโครงการ อย่างน้อยวันละ 3-4 ครั้ง หรือตามสภาพอากาศ ในแต่ละวัน และหมั่นดูแลสภาพผิวถนนให้มีความดีอยู่เสมอ | - โครงการได้ดำเนินการฉีดพรมน้ำบนเส้นทางขนส่งแร่จากพื้นที่หน้าเหมืองไปโรงโม่หินของโครงการ พร้อมทั้งดูแลสภาพผิวถนนให้ดียิ่งขึ้น (รูปที่ 2.1-13 ถึงรูปที่ 2.1-14) | - ไม่มี |

รูปที่ 2.1-13 การฉีดพรมน้ำบริเวณโรงโม่หิน

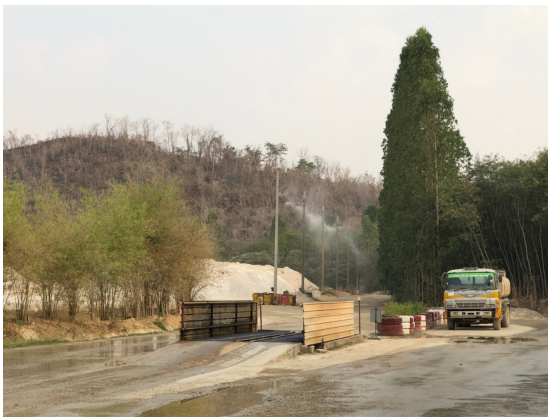
รูปที่ 2.1-14 การฉีดพรมน้ำบริเวณเส้นทางขนส่งแร่

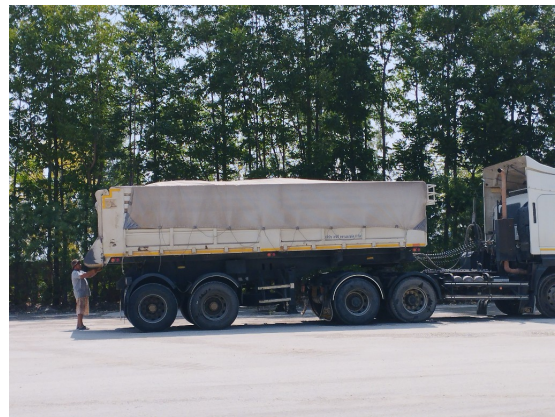
| มาตรการป้องกันและแก้ไข<br>ผลกระทบสิ่งแวดล้อม | ผลการปฏิบัติตามมาตรการฯ | ปัญหา อุปสรรค<br>และแนวทางแก้ไข |
|---|---|---|
| 7. รถบรรทุกที่ขนส่งแร่ออกไปยังแหล่งรับซื้อภายนอก ต้องอยู่ในสภาพที่ดีไม่มีรอยรั่วให้หินร่วงหล่นได้ โดยการปิดคลุมผ้าใบอย่างมิดชิด และล้างล้อรถก่อนขนส่งแร่ออกไปยังแหล่งรับซื้อภายนอก | - โครงการได้ดำเนินการควบคุมรถบรรทุกให้ทำการปิดคลุมผ้าใบและล้างล้อรถก่อนขนส่งแร่ ออกนอกพื้นที่โครงการทุกครั้ง (รูปที่ 2.1-15) | - ไม่มี |

รูปที่ 2.1-15 สภาพรถบรรทุกที่มีการปิดคลุม

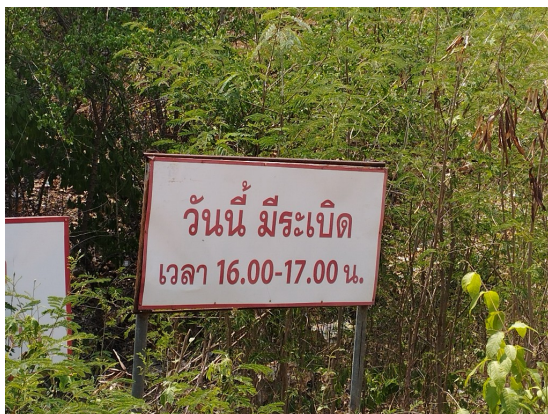
| มาตรการป้องกันและแก้ไข<br>ผลกระทบสิ่งแวดล้อม | ผลการปฏิบัติตามมาตรการฯ | ปัญหา อุปสรรค<br>และแนวทางแก้ไข |
|---|---|---|
| 3.5 กำหนดให้ทำการระเบิดไม่เกินวันละ 1 ครั้ง ในช่วงเวลา 16.00-17.00 น. และให้ดูแลป้ายเตือนเขตการใช้วัตถุระเบิดพร้อมทั้งป้ายแสดงเวลาในการระเบิดให้อยู่ในสภาพดีอยู่เสมอ | - โครงการได้ทำการระเบิดวันละ 1 ครั้ง ในช่วงเวลา 16.00-17.00 น. และได้ดูแลป้ายเตือนเขตการใช้วัตถุระเบิดพร้อมทั้งป้ายแสดงเวลาในการระเบิดให้อยู่ในสภาพดีอยู่เสมอ (รูปที่ 2.1-16) | - ไม่มี |

รูปที่ 2.1-16 ป้ายแสดงเวลาระเบิด

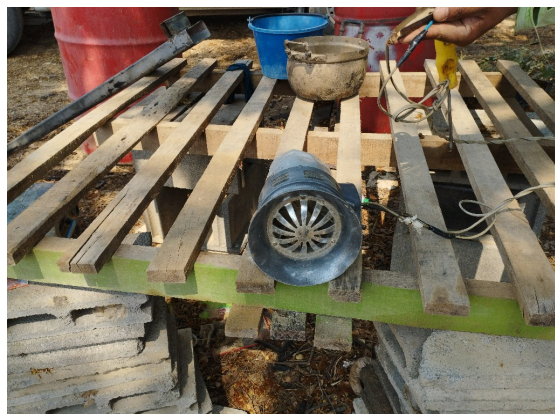
| มาตรการป้องกันและแก้ไข<br>ผลกระทบสิ่งแวดล้อม | ผลการปฏิบัติตามมาตรการฯ | ปัญหา อุปสรรค<br>และแนวทางแก้ไข |
|---|---|---|
| 3.6 ก่อนการระเบิดทุกครั้งจะต้องให้พนักงานตรวจสอบพื้นที่ใกล้เคียงและปิดกั้นการใช้ถนนส่วนบุคคลทางด้านทิศตะวันตก และถนนสาธารณะบริเวณใกล้เคียงพื้นที่โครงการ โดยต้องอยู่ห่างจากหน้าระเบิดไม่น้อยกว่า 100 เมตร และเปิดสัญญาณเสียงเตือนให้ได้ยินในระยะรัศมี 500 เมตร ซึ่งจะต้องดำเนินการเปิดสัญญาณเสียงแจ้งเตือนก่อนการระเบิดประมาณ 5 นาที | - โครงการได้จัดให้มีพนักงานตรวจสอบพื้นที่ใกล้เคียงและปิดกั้นการใช้ถนนส่วนบุคคลทางด้านทิศตะวันตก และถนนสาธารณะบริเวณใกล้เคียงพื้นที่โครงการก่อนทำการระเบิด พร้อมทั้งมีการให้สัญญาณเตือนก่อนการระเบิดทุกครั้ง (รูปที่ 2.1-17) | - ไม่มี |

รูปที่ 2.1-17 หวอสัญญาณเตือนก่อนการระเบิด

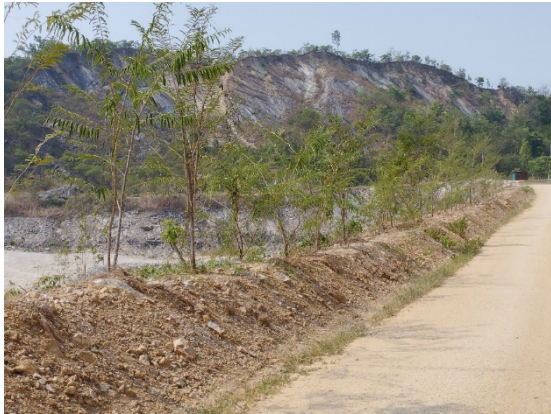
| มาตรการป้องกันและแก้ไข<br>ผลกระทบสิ่งแวดล้อม | ผลการปฏิบัติตามมาตรการฯ | ปัญหา อุปสรรค<br>และแนวทางแก้ไข |
|---|---|---|
| 1. ให้สร้างคันทำนบกั้นน้ำหน้าตัดเป็นรูปสี่เหลี่ยมคางหมู บริเวณทางด้านทิศตะวันตกตามแนวเหมืองแร่ที่ 3-4-5-6-7-8-9 มีขนาดความกว้างด้านบน 1.5 เมตร ความกว้างด้านล่าง 3.5 เมตร และสูง 1.0 เมตร และร่องระบายน้ำเป็นรูปสี่เหลี่ยมคางหมูมีความกว้างด้านบน 1.5 เมตร ความกว้างด้านล่าง 0.5 เมตร และความลึก 1 เมตร | - โครงการได้ดำเนินการสร้างคันทำนบกั้นน้ำและร่องระบายน้ำบริเวณทางด้านทิศตะวันตกตามแนวเหมืองแร่ที่ 3-4-5-6-7-8-9 ดังรูปที่ 2.1-18 และรูปที่ 2.1-19 | - ไม่มี |

รูปที่ 2.1-18 แนวคันทำนบดิน

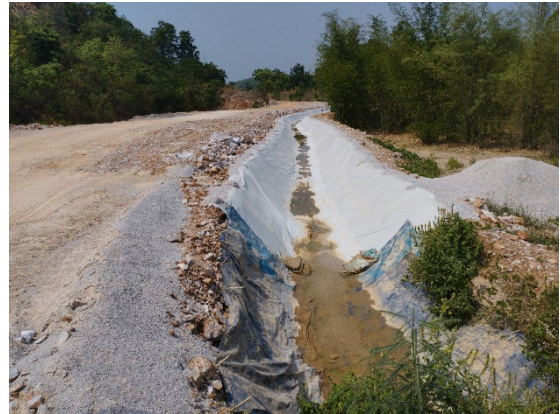
รูปที่ 2.1-19 คูระบายน้ำ

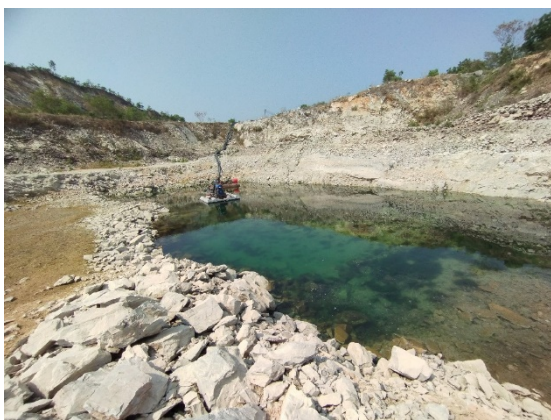
| มาตรการป้องกันและแก้ไข<br>ผลกระทบสิ่งแวดล้อม | ผลการปฏิบัติตามมาตรการฯ | ปัญหา อุปสรรค<br>และแนวทางแก้ไข |
|---|---|---|
| 2. จัดทำบ่อดักตะกอนจำนวน 2 บ่อ ขนาดบ่อละ 0.5 ไร่ ลึก 4 เมตร เพื่อรองรับน้ำที่ไหลบ่าจากพื้นที่หน้าเหมือง และบริเวณที่เก็บกองเปลือกดิน รวมทั้งบ่อรับน้ำภายในเหมือง (Sump) ซึ่งกำหนดให้ใช้พื้นที่ต่ำที่สุดของบ่อเหมืองเป็นพื้นที่รองรับน้ำ ขนาด 0.5 ไร่ ลึก 4 เมตร ใช้ในการรองรับน้ำที่จะไหลบ่าในบริเวณหน้าเหมือง เพื่อป้องกันการชะล้างตะกอนมูลดินทรายออกสู่ภายนอก | - โครงการได้มีการจัดสร้างบ่อดักตะกอนจำนวน 2 บ่อ เพื่อรองรับน้ำที่ไหลบ่าจากพื้นที่หน้าเหมือง และบริเวณที่เก็บกองเปลือกดิน พร้อมทั้งจัดให้มีบ่อรับน้ำภายในหน้าเหมือง (Sump) เพื่อป้องกันการชะล้างตะกอนมูลดินทรายออกสู่ภายนอก (รูปที่ 2.1-20 ถึง รูปที่ 2.1-21) | - ไม่มี |
| 3. ให้ตรวจสอบและปรับปรุงสภาพของคันทำนบกั้นน้ำอัดแน่น ร่องระบายน้ำ และบ่อดักตะกอน ให้สามารถใช้งานหรือรองรับน้ำได้ดีอยู่เสมอ โดยการตรวจสอบความแข็งแรงของคันทำนบกั้นน้ำ และขุดลอกตะกอนดินออกจากร่องระบายน้ำและบ่อดักตะกอน ประมาณปีละ 1 ครั้ง | - โครงการมีการตรวจสอบและปรับปรุงสภาพของคันทำนบกั้นน้ำ ร่องระบายน้ำ และบ่อดักตะกอน ให้สามารถรองรับน้ำได้อย่างมีประสิทธิภาพอยู่เสมอ (รูปที่ 2.1-20 ถึง รูปที่ 2.1-21) | - ไม่มี |

รูปที่ 2.1-20 บ่อตกตะกอน

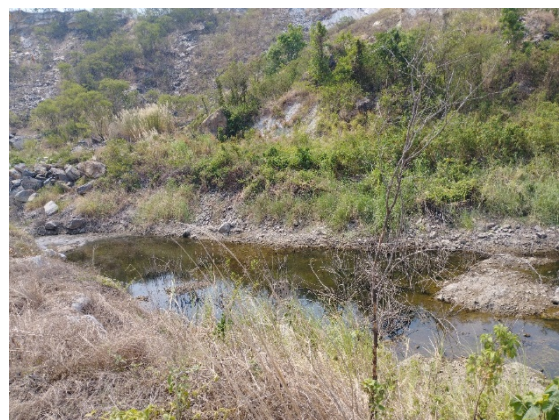
รูปที่ 2.1-21 บ่อรับน้ำภายในเหมือง (Sump)

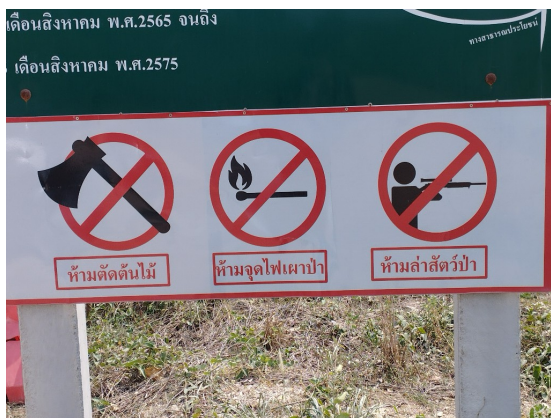
| มาตรการป้องกันและแก้ไข<br>ผลกระทบสิ่งแวดล้อม | ผลการปฏิบัติตามมาตรการฯ | ปัญหา อุปสรรค<br>และแนวทางแก้ไข |
|---|---|---|
| 2. ให้ความคุ้มครองมิให้พนักงานหรือคนงานลักลอบตัดต้นไม้ ลำสัตรูป่า รวมทั้งไข่และตัวอ่อนของสัตว์ป่าในขอบเขตพื้นที่โครงการ และพื้นที่ป่าไม้ในบริเวณใกล้เคียงอย่างเด็ดขาด | - โครงการได้ควบคุมพนักงานไม่ให้ลักลอบตัดต้นไม้ ลำสัตรูป่า รวมทั้งไข่และตัวอ่อนของสัตว์ป่าในขอบเขตพื้นที่โครงการ และพื้นที่ป่าไม้ในบริเวณใกล้เคียงอย่างเด็ดขาด พร้อมทั้งติดตั้งป้ายเตือนให้สามารถมองเห็นได้อย่างชัดเจน (รูปที่ 2.1-22) | - ไม่มี |
| 5. ให้ติดป้ายเตือน “ห้ามจุดไฟเผาป่า” และ “ห้ามล่าสัตว์ป่า” ในบริเวณพื้นที่ที่มองเห็นได้ชัดเจนทั้งในพื้นที่โครงการและบริเวณใกล้เคียง รวมถึงดูแลให้พนักงานปฏิบัติตามอย่างเคร่งครัด | - โครงการได้มีการจัดทำป้ายเตือนห้ามจุดไฟเผาป่า และห้ามล่าสัตว์ ไว้ในพื้นที่ที่สามารถมองเห็นได้อย่างชัดเจน (รูปที่ 2.1-22) | - ไม่มี |

รูปที่ 2.1-22 ป้ายไม้ให้ลักลอบตัดต้นไม้ ห้ามเผาป่า  
และห้ามล่าสัตว์ป่า

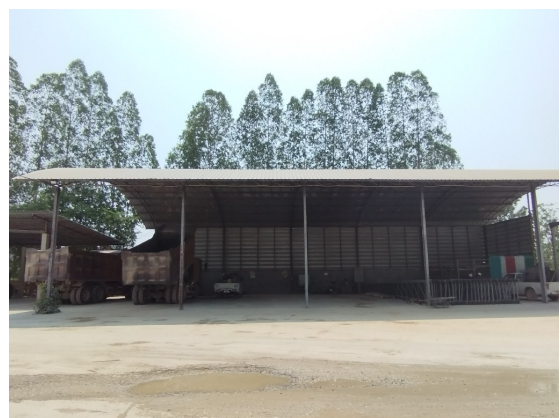
| มาตรการป้องกันและแก้ไข<br>ผลกระทบสิ่งแวดล้อม | ผลการปฏิบัติตามมาตรการฯ | ปัญหา อุปสรรค<br>และแนวทางแก้ไข |
|---|---|---|
| 2. ให้ตรวจเช็คสภาพรถยนต์ เช่น ระบบห้ามล้อ ระบบไฟฟ้า การทำงานของเครื่องยนต์ ระบบเกียร์ พร้อมทั้งตัวถังรถและอื่นๆ ให้อยู่ในสภาพที่ใช้งานได้ดีและปลอดภัยอยู่เสมอ | - โครงการมีการตรวจเช็คสภาพรถบรรทุกแร่ให้อยู่ในสภาพที่ใช้งานได้ดี และปลอดภัยอยู่เสมอ (รูปที่ 2.1-23) | - ไม่มี |

รูปที่ 2.1-23 โรงซ่อมบำรุง
