บทที่ 2

การปฏิบัติตามมาตรการป้องกันและแก้ไขผลกระทบสิ่งแวดล้อม

ตารางที่ 2.2-1 ผลการปฏิบัติตามมาตรการป้องกันและแก้ไขผลกระทบสิ่งแวดล้อม (ระยะดำเนินการ) โครงการผลิตลวดทองแดงส่วนขยาย ครั้งที่ 1
บริษัท ไทยเมทัลโปรดิวเซอร์ จำกัด ระหว่างเดือนกรกฎาคม-ธันวาคม 2567

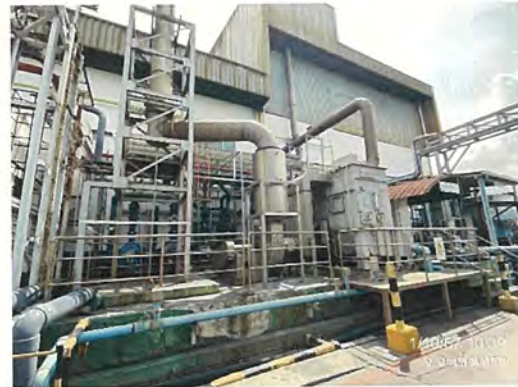
รูปที่ 1 ระบบดักฝุ่นจากปล่องเตาหลอม

มาตรการป้องกันและแก้ไขผลกระทบสิ่งแวดล้อม	สถานที่ดำเนินการ	ผลการปฏิบัติตามมาตรการฯ	ปัญหา อุปสรรคที่ไม่สามารถปฏิบัติตามมาตรการและแนวทางแก้ไข	หลักฐานและเอกสารอ้างอิง
<p>2. คุณภาพอากาศ</p> <p>2.1 การระบายมลพิษออกจากปล่อง</p> <p>- โรงงานจะต้องทำการติดตั้งระบบควบคุมมลพิษทางอากาศจากปล่องเตาหลอมทองแดง โดยติดตั้งระบบรวบรวมฝุ่นละอองเข้าสู่ระบบดักฝุ่นแบบเปียก (Wet Scrubber) ซึ่งให้มีประสิทธิภาพในการบำบัดมลพิษทางอากาศ และควบคุมให้การระบายฝุ่นละอองไม่เกินกว่า 3.27 กรัม/วินาที</p>	<p>- ปล่องเตาหลอม</p>	<p>- โครงการติดตั้งระบบดักฝุ่นแบบเปียก (Wet Scrubber) เพื่อควบคุมมลพิษทางอากาศจากปล่องระบายเตาหลอม โดยควบคุมการระบายฝุ่นละอองไม่เกินกว่า 3.27 กรัม/วินาที สำหรับผลการตรวจวัดในวันที่ 7 ตุลาคม 2567 พบว่ามีอัตราการระบายฝุ่นละออง เท่ากับ 0.0103 กรัม/วินาที ซึ่งมีค่าค่อนข้างต่ำและไม่เกินค่าควบคุมที่กำหนดในมาตรการ</p>	-	<p>- ภาคผนวก 3ข</p> <p>- รูปที่ 1 ระบบดักฝุ่นจากปล่องเตาหลอม</p>

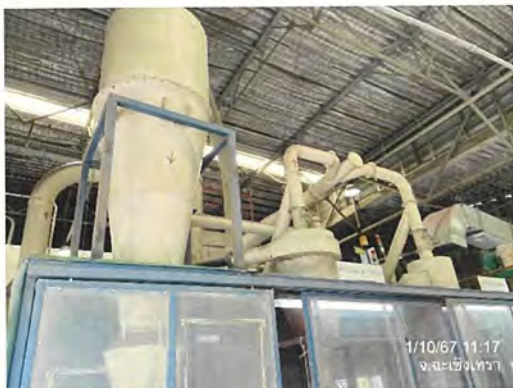
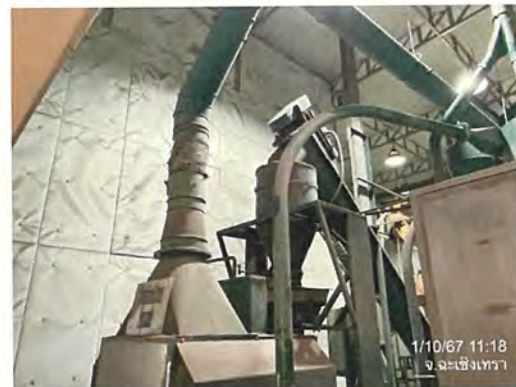
รูปที่ 2 ระบบดักฝุ่น (Multi-Cyclone และ Bag House) บริเวณอาคารรีไซเคิล

มาตรการป้องกันและแก้ไขผลกระทบสิ่งแวดล้อม	สถานที่ดำเนินการ	ผลการปฏิบัติตามมาตรการฯ	ปัญหา อุปสรรค ที่ไม่สามารถ ปฏิบัติตามมาตรการ และแนวทางแก้ไข	หลักฐานและ เอกสารอ้างอิง
<p>2. คุณภาพอากาศ (ต่อ)</p> <p>2.1 การระบายมลพิษออกจากปล่อง (ต่อ)</p> <p>- มลพิษทางอากาศจากเครื่องย่อยเศษทองแดง เครื่องร่อนเขย่าบริเวณจุดรับเศษทองแดง และจุดรับเศษฉนวนพลาสติกจะต้องรวบรวมเข้าสู่ระบบดักจับฝุ่นแบบหมุนวน (Multi-Cyclone System) และระบบดักฝุ่นแบบถุงกรอง (Bag House Filter) เพื่อดักจับฝุ่นละอองขนาดเล็กแล้วจึงระบายออกสู่ภายนอกโรงงาน หากระบบดักฝุ่นละอองระบบใดชำรุดให้หยุดการผลิตในหน่วยนั้นทันที</p>	<p>- ชุดย่อยสายไฟ ชนิดมีฉนวนหุ้ม (RC-1 และ RC-2)</p>	<p>- ในบริเวณชุดย่อยสายไฟ โครงการดำเนินการติดตั้งระบบดักจับฝุ่นแบบหมุนวน (Multi-Cyclone System) จำนวน 2 ชุดของแต่ละหน่วย เพื่อดักจับฝุ่นละอองขนาดใหญ่ก่อนรวบรวมเข้าสู่ระบบดักฝุ่นแบบถุงกรอง (Bag Filter) จำนวน 2 ชุด เพื่อดักจับฝุ่นละอองขนาดเล็ก ซึ่งทางโครงการมีแผนการตรวจสอบสภาพการทำงานของระบบบำบัดอย่างต่อเนื่อง และมีการเปลี่ยนถุงกรองทุก 6 เดือน หากพบว่าการชำรุดของระบบดักฝุ่น จะทำการหยุดผลิตและปรับปรุงซ่อมแซมทันที</p>	-	<p>- ภาพผนวก 4ข</p> <p>- รูปที่ 2 ระบบดักฝุ่นบริเวณอาคารรีไซเคิล</p>

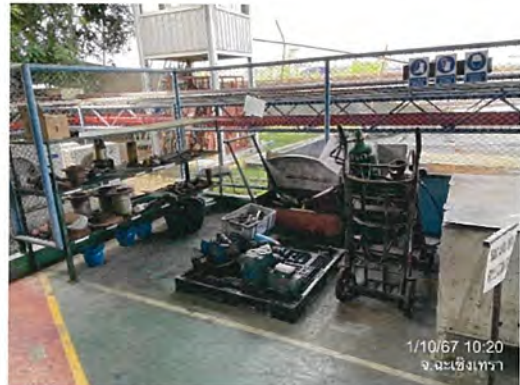
- จัดเตรียมอุปกรณ์และอะไหล่ที่จำเป็นเกี่ยวกับระบบควบคุมมลพิษทางอากาศให้มีจำนวนเพียงพอ เพื่อใช้ในการแก้ไขซ่อมแซม เมื่อระบบควบคุมมลพิษทางอากาศขัดข้องได้ทันที	- ระบบบำบัดมลพิษทางอากาศ	- โครงการจัดเตรียมอุปกรณ์และอะไหล่สำรองของระบบควบคุมมลพิษทางอากาศ เพื่อสามารถใช้ในกรณีฉุกเฉินหรือขัดข้องได้ทันที	-	- รูปที่ 5 พื้นที่จัดเตรียมอะไหล่สำหรับระบบบำบัดมลพิษ

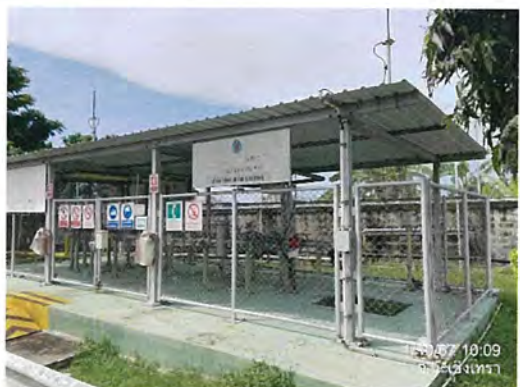
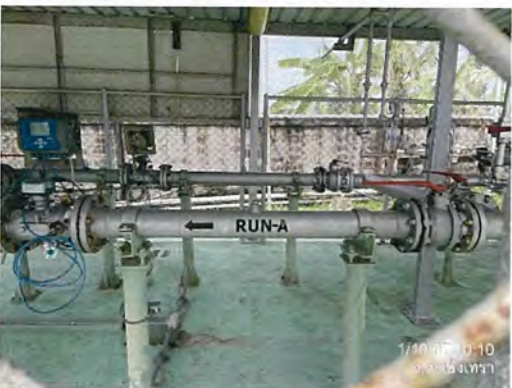
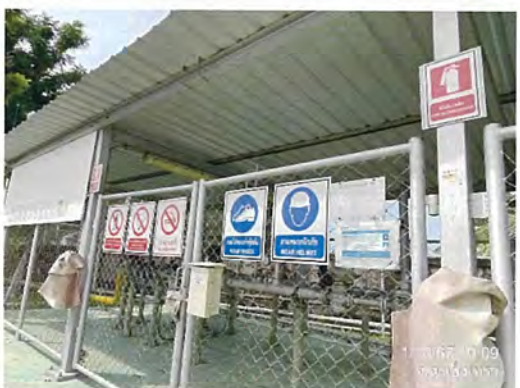
- โรงงานต้องใช้ก๊าซธรรมชาติเป็นเชื้อเพลิงในกิจกรรมการผลิตเท่านั้น	- เตาหลอม และชุดหล่อ	- โครงการใช้ก๊าซธรรมชาติเป็นเชื้อเพลิงสำหรับเตาหลอม และชุดหล่อโดยรับก๊าซธรรมชาติจากบริษัท ปตท. จำกัด (มหาชน) ผ่านระบบท่อส่งก๊าซมายังโครงการ	-	- ภาคผนวก 6ข - รูปที่ 6 สถานีก๊าซธรรมชาติ

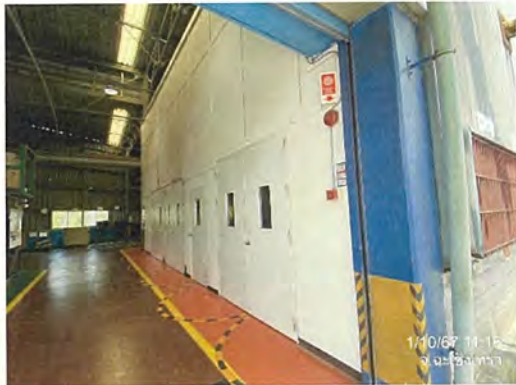
- จัดให้พื้นที่ทำงานในการรีไซเคิลทองแดงที่เป็นสายไฟชนิดมีฉนวนหุ้มเป็นระบบปิดทั้งระบบ	- ชุดย่อยสายไฟชนิดมีฉนวนหุ้ม (RC-1 และ RC-2)	- บริเวณพื้นที่ทำงานรีไซเคิลทองแดง (ชุดย่อยสายไฟชนิดที่มีฉนวนหุ้ม) โครงการได้จัดทำเป็นระบบปิดทั้งระบบเพื่อป้องกันการฟุ้งกระจายของฝุ่นละออง	-	- รูปที่ 7 พื้นที่ทำงานรีไซเคิลทองแดง (ระบบปิด)

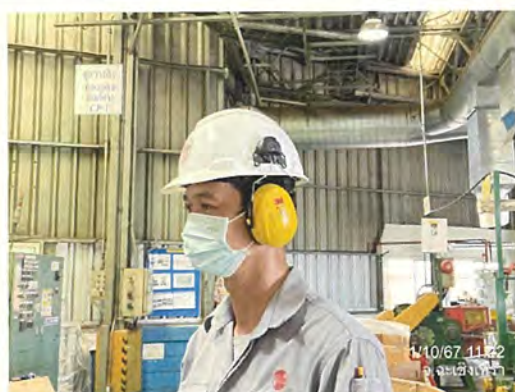
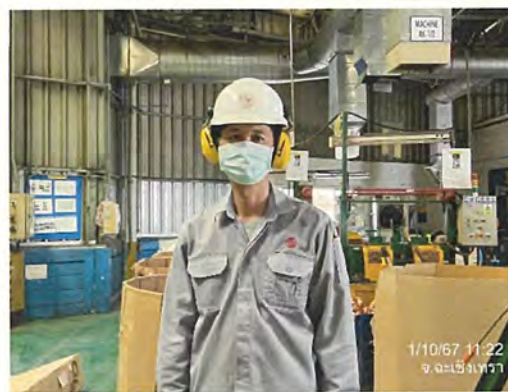
รูปที่ 10 พนักงานสวมใส่อุปกรณ์ป้องกันอันตรายส่วนบุคคล

มาตรการป้องกันและแก้ไขผลกระทบสิ่งแวดล้อม	สถานที่ดำเนินการ	ผลการปฏิบัติตามมาตรการฯ	ปัญหา อุปสรรค ที่ไม่สามารถ ปฏิบัติตามมาตรการ และแนวทางแก้ไข	หลักฐานและ เอกสารอ้างอิง
<p>2. คุณภาพอากาศ (ต่อ)</p> <p>2.2 ระบบควบคุมมลพิษทางอากาศ (ต่อ)</p> <ul style="list-style-type: none"> - จัดให้มีการทำความสะอาดพื้นที่ภายในโรงงานรีไซเคิล โดยใช้ระบบดูดฝุ่นละออง เพื่อลดการฟุ้งกระจายของ ฝุ่นทองแดงออกสู่ภายนอกโรงงาน 	- อาคารรีไซเคิล	- โครงการกำหนดให้พนักงานดำเนินการทำความสะอาด พื้นที่ทำงานภายในอาคารรีไซเคิลด้วยเครื่องดูดฝุ่นความถี่ 2 ครั้ง/วัน โดยดำเนินการในช่วงเช้ามืดก่อนทำงาน และช่วง เย็นหลังเลิกงาน	-	- รูปที่ 8 เครื่อง ดูดฝุ่นทำความสะอาด
<ul style="list-style-type: none"> - ติดป้ายเตือนการสวมใส่อุปกรณ์ป้องกันอันตรายส่วนบุคคล ได้แก่ การสวมใส่อุปกรณ์ป้องกันอันตรายต่อระบบทางเดิน หายใจ ถุงมือ ที่อุดหู หมวกนิรภัย และเชือกกันเปื้อน ทำด้วยพลาสติก เป็นต้น 	- อาคารรีไซเคิล	- โครงการดำเนินการติดป้ายเตือนการสวมใส่อุปกรณ์ป้องกันอันตรายส่วนบุคคลกระจายตามบริเวณพื้นที่เสี่ยงภายใน อาคารรีไซเคิล รวมทั้งจัดทำข้อบังคับในการสวมใส่อุปกรณ์ ป้องกันอันตรายส่วนบุคคลโดยกำหนดไว้ในกฎข้อบังคับและ คู่มือว่าด้วยความปลอดภัยในการทำงาน เพื่อให้พนักงาน ปฏิบัติตาม	-	<ul style="list-style-type: none"> - ภาพผนวก 7ข - รูปที่ 9 ป้ายเตือน อันตราย และ การสวมใส่ PPE - รูปที่ 10 พนักงาน สวมใส่ PPE

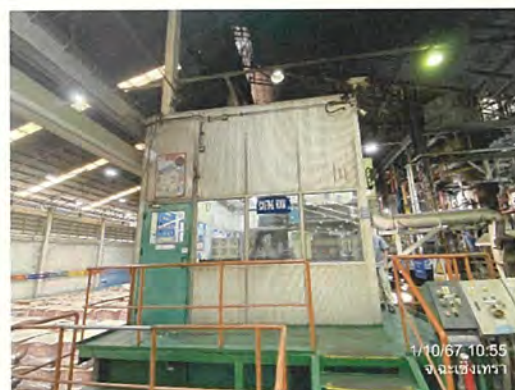
- จัดให้มีห้องควบคุมและเส้นทางเดินที่หลีกเลี่ยงผลกระทบด้านเสียง	- ภายในโรงงาน	- โครงการจัดให้มีห้องควบคุมการทำงาน เพื่อให้พนักงานเข้าไปพักระหว่างรอบปฏิบัติงาน ซึ่งจะสามารถลดการสัมผัสเสียงได้ รวมทั้งจัดทำเส้นทางเดินภายในโรงงานเพื่อหลีกเลี่ยงการสัมผัสเสียง	-	- รูปที่ 11 ห้องควบคุมการทำงาน - รูปที่ 12 เส้นทางเดินหลบเสียง

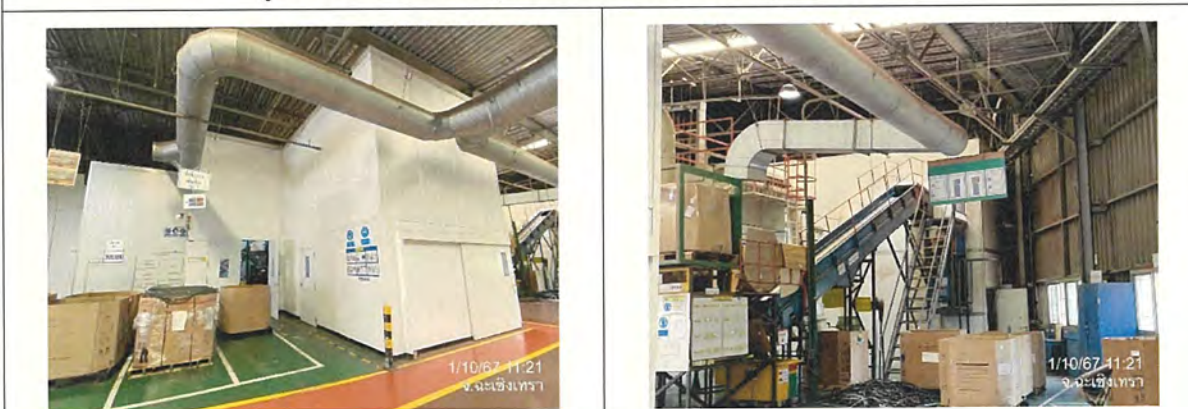
รูปที่ 18 ห้องครอบหีบดสายไฟ

มาตรการป้องกันและแก้ไขผลกระทบสิ่งแวดล้อม	สถานที่ดำเนินการ	ผลการปฏิบัติตามมาตรการฯ	ปัญหา อุปสรรค ที่ไม่สามารถ ปฏิบัติตามมาตรการ และแนวทางแก้ไข	หลักฐานและ เอกสารอ้างอิง
<p>3. เสียง (ต่อ)</p> <p>3.3 การป้องกันที่พนักงาน (ต่อ)</p> <p>- ในการตรวจวัดระดับเสียงที่บริเวณริมรั้วโรงงานและระดับเสียงรบกวนหากพบว่ามีค่าการตรวจวัดสูงกว่าค่ามาตรฐานกำหนด และพิสูจน์ได้ว่าเป็นผลกระทบจากกิจกรรมการผลิตทางโรงงานจะต้องมีแนวทางการแก้ไขเพื่อปรับปรุงผลกระทบด้านเสียงที่เกิดขึ้นจากแหล่งกำเนิดเสียงโดยการติดตั้งวัสดุดูดซับเสียงหรือติดตั้งกำแพงกันเสียงจากแหล่งกำเนิดเสียงดัง เพื่อลดระดับเสียงที่ทางผ่านของเสียง</p>	- ภายในโรงงาน	- จากผลการตรวจวัดระดับเสียงบริเวณริมรั้วโรงงานและชุมชนใกล้เคียงและระดับเสียงรบกวน ครั้งที่ 2 ประจำปี 2567 ระหว่างวันที่ 3-10 ตุลาคม 2567 พบว่า ระดับเสียงทั่วไปมีค่าอยู่ในเกณฑ์ที่กำหนดสำหรับระดับเสียงรบกวนในบริเวณชุมชนใกล้เคียง ได้แก่ บริเวณบ้านใกล้เคียงด้านหน้าโครงการ และบริเวณโครงการฝั่งตรงข้ามอาคารหลอม พบว่า ระดับเสียงรบกวนในบางช่วงมีค่าเกินเกณฑ์มาตรฐานกำหนด อาจเกิดจากกิจกรรมของชุมชน เช่น การจราจร สัตว์เลี้ยง เป็นต้น และกิจกรรมของโรงงานอุตสาหกรรม	- โครงการดำเนินการปรับปรุงผลกระทบด้านเสียงโดยปลูกต้นไม้ริมรั้วโรงงาน ติดตั้งห้องครอบหีบดสายไฟบริเวณอาคารรีไซเคิล และติดตั้งผ้าใบป้องกันเสียงบริเวณประตูฝั่งโหลดทองแดง	<p>- ภาคผนวก ค</p> <p>- ภาคผนวก 12ข</p> <p>- รูปที่ 18 ห้องครอบหีบดสายไฟ</p>

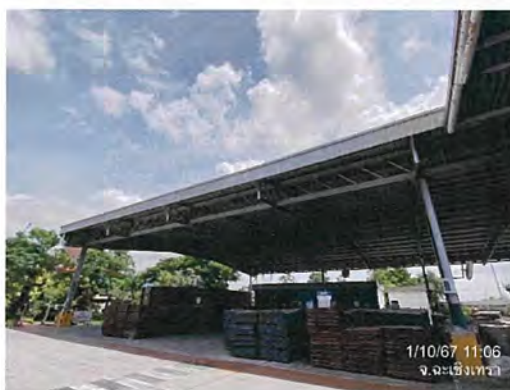
4. คุณภาพน้ำ 4.1 ระบบรวบรวมน้ำเสีย - กำหนดให้ระบบระบายน้ำเสียของโครงการแยกกับระบบระบายน้ำฝนโดยเด็ดขาด เพื่อป้องกันการปนเปื้อนของน้ำเสียลงรางระบายน้ำฝน - กำหนดให้พื้นที่เก็บวัตถุดิบเป็นอาคารที่มีหลังคาปกคลุม เพื่อป้องกันน้ำฝนปนเปื้อนชะล้างแผ่นทองแดง โดยต้องดำเนินการก่อสร้างให้แล้วเสร็จภายหลังจากที่ได้รับความเห็นชอบภายใน 1 ปี	- ภายในโรงงาน - พื้นที่เก็บวัตถุดิบ	- โครงการจัดให้มีระบบระบายน้ำเสียแยกกับระบบระบายน้ำฝนโดยเด็ดขาด เพื่อไม่ให้เกิดการปนเปื้อนของน้ำเสียลงรางระบายน้ำฝน - โครงการจัดให้มีอาคารเก็บวัตถุดิบบริเวณด้านทิศตะวันออกของโครงการซึ่งเป็นอาคารที่มีหลังคาปิดคลุม เพื่อป้องกันน้ำฝนปนเปื้อนชะล้างแผ่นทองแดง	-	- รูปที่ 19 รางระบายน้ำฝน - รูปที่ 20 พื้นที่เก็บวัตถุดิบ

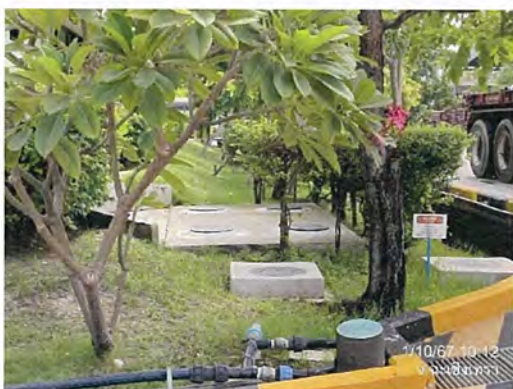
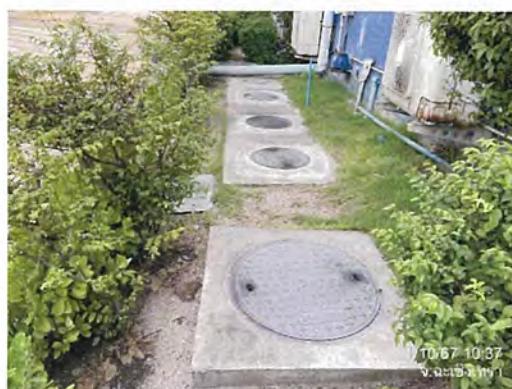
4.2 การจัดการน้ำเสียจากสำนักงาน/โรงอาหาร - ติดตั้งถังบำบัดน้ำเสียแบบสำเร็จรูป เพื่อบำบัดน้ำเสียจากโรงอาหารที่ผ่านการบำบัดขั้นต้นด้วยการดักไขมันและน้ำเสียจากอาคารสำนักงาน (ห้องน้ำ-ห้องส้วม) ปริมาตรรวมทั้งสิ้น 25.8 ลูกบาศก์เมตร/วัน ค่า BOD เท่ากับ 250 มิลลิกรัม/ลิตร โดยระบบบำบัดน้ำเสียออกแบบให้รองรับน้ำเสียได้ทั้งสิ้น 26.5 ลูกบาศก์เมตร/วัน ประสิทธิภาพการบำบัดน้ำเสียร้อยละ 92 ค่า BOD ออก เท่ากับ 20 มิลลิกรัม/ลิตร	- ระบบบำบัดน้ำเสียแบบสำเร็จรูป	- โครงการดำเนินการติดตั้งระบบบำบัดน้ำเสียสำเร็จรูปเพื่อบำบัดน้ำเสียที่เกิดจากกิจกรรมพนักงานบริเวณอาคารสำนักงานและโรงอาหาร ซึ่งมีความสามารถในการรองรับน้ำเสียได้ 26.5 ลูกบาศก์เมตร/วัน	-	- ภาคผนวก 13ข - ภาคผนวก 14ข - รูปที่ 21 ระบบบำบัดน้ำเสียสำเร็จรูป

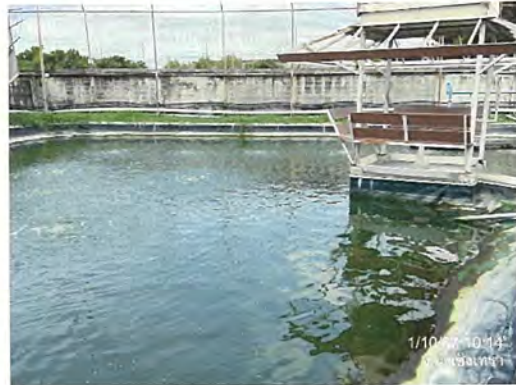
รูปที่ 23 บ่อพักน้ำทั้ง (Holding Pond)

มาตรการป้องกันและแก้ไขผลกระทบสิ่งแวดล้อม	สถานที่ดำเนินการ	ผลการปฏิบัติตามมาตรการฯ	ปัญหา อุปสรรค ที่ไม่สามารถ ปฏิบัติตามมาตรการ และแนวทางแก้ไข	หลักฐานและ เอกสารอ้างอิง
<p>4. คุณภาพน้ำ (ต่อ)</p> <p>4.2 การจัดการน้ำเสียจากสำนักงาน/โรงอาหาร (ต่อ)</p> <p>- น้ำเสียจากสำนักงานและโรงอาหารจะรวบรวมเข้าสู่ระบบบำบัดน้ำเสียแบบสำเร็จรูปบำบัดจนได้มาตรฐานก่อนสูบไปพักที่บ่อตรวจสอบคุณภาพ (Inspection Pit) ขนาด 10 ลูกบาศก์เมตร กำหนดให้มีการติดตั้ง COD Online และ BOD Online เพื่อตรวจสอบคุณภาพน้ำก่อนรวบรวมไปที่บ่อพักน้ำทิ้งขนาด 300 ลูกบาศก์เมตร เพื่อหมุนเวียนไปใช้รดพื้นที่สีเขียว</p>	<p>- ระบบบำบัดน้ำเสียแบบสำเร็จรูป</p>	<p>- โครงการจัดให้มีระบบบำบัดน้ำเสียสำเร็จรูปเพื่อบำบัดน้ำเสียที่เกิดจากกิจกรรมพนักงานบริเวณอาคารสำนักงานและโรงอาหาร โดยระบายน้ำหลังผ่านการบำบัดไปยังบ่อตรวจสอบคุณภาพ (Inspection Pit) ขนาด 10 ลูกบาศก์เมตร, พร้อมติดตั้ง COD และ BOD Online เพื่อตรวจสอบคุณภาพน้ำก่อนรวบรวมไปยังบ่อพักน้ำทิ้ง (Holding Pond) ขนาด 300 ลูกบาศก์เมตร และมีการนำน้ำทิ้งที่ผ่านการบำบัดและมีค่าอยู่ในเกณฑ์มาตรฐานหมุนเวียนใช้รดพื้นที่สีเขียวต่อไป</p>	-	<p>- ภาคผนวก 13ข</p> <p>- ภาคผนวก 14ข</p> <p>- รูปที่ 21 ระบบบำบัดน้ำเสียสำเร็จรูป</p> <p>- รูปที่ 22 บ่อตรวจสอบคุณภาพน้ำทิ้ง (Inspection Pit) ของระบบบำบัดน้ำเสียแบบชีวภาพ</p> <p>- รูปที่ 23 บ่อพักน้ำทิ้ง (Holding Pond)</p>

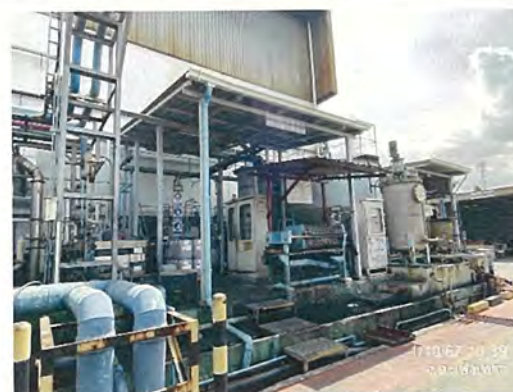
รูปที่ 26 ระบบบำบัดน้ำเสียแบบเคมี

มาตรการป้องกันและแก้ไขผลกระทบสิ่งแวดล้อม	สถานที่ดำเนินการ	ผลการปฏิบัติตามมาตรการฯ	ปัญหา อุปสรรค ที่ไม่สามารถ ปฏิบัติตามมาตรการ และแนวทางแก้ไข	หลักฐานและ เอกสารอ้างอิง
<p>4. คุณภาพน้ำ (ต่อ)</p> <p>4.3 การจัดการน้ำเสียจากกระบวนการผลิต</p> <p>- น้ำเสียจากระบบหล่อเย็นโดยตรง (Direct System) มีหน้าที่หล่อเย็นแบบหล่อ เพื่อลดอุณหภูมิ น้ำหล่อเย็นที่สัมผัสกับทองแดงโดยตรงและน้ำหล่อเย็นที่ไม่สัมผัสกับทองแดงโดยตรงจะถูกรวบรวมไว้ด้วยกันในระบบหล่อเย็นนี้ประมาณ 13 ลูกบาศก์เมตร/วัน จะรวบรวมเข้าสู่ระบบบำบัดน้ำเสียแบบเคมี</p>	- ระบบบำบัดน้ำเสียแบบเคมี	- น้ำเสียจากระบบหล่อเย็นโดยตรง ทางโครงการได้รวบรวมเข้าสู่ระบบบำบัดน้ำเสียแบบเคมีทั้งหมดเพื่อทำการบำบัดต่อไป	-	<p>- รูปที่ 25 Cooling Tower</p> <p>- รูปที่ 26 ระบบบำบัดน้ำเสียแบบเคมี</p>

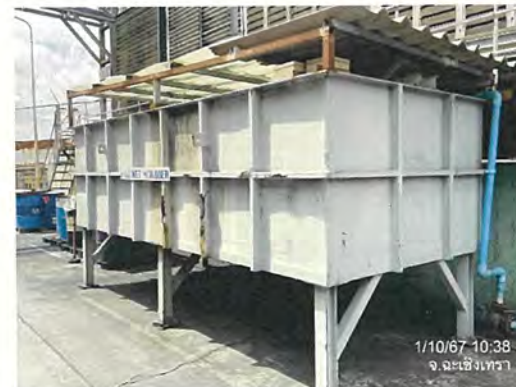
รูปที่ 27 ถังพักน้ำเสียจากระบบดักจับฝุ่นแบบเปียก
(Wet Scrubber)

- น้ำเสียจากระบบดักจับฝุ่นแบบเปียก (Wet Scrubber) เป็นน้ำเสียที่ผ่านระบบดักจับฝุ่นแบบเปียก (Wet Scrubber) จะมีปริมาณ 0.45 ลูกบาศก์เมตรต่อวัน จะรวบรวมน้ำเสียส่วนนี้เข้าสู่ถังพักน้ำเสียจากระบบดักจับฝุ่นแบบเปียก (Wet Scrubber) ขนาด 9 ลูกบาศก์เมตรก่อนส่งไปบำบัดที่หน่วยงานที่ได้รับอนุญาตจากกรมโรงงานอุตสาหกรรม	- ถังพักน้ำเสียจากระบบดักจับฝุ่นแบบเปียก (Wet Scrubber)	- โครงการรวบรวมน้ำเสียจากระบบดักจับฝุ่นแบบเปียก (Wet Scrubber) ไว้ในถังพักน้ำเสียจากระบบดักจับฝุ่นแบบเปียก (Wet Scrubber) และส่งให้หน่วยงานที่ได้รับอนุญาตจากกรมโรงงานอุตสาหกรรมไปบำบัดต่อไป	-	<p>- ภาพผนวก 16ข</p> <p>- รูปที่ 27 ถังพักน้ำเสียจากระบบดักจับฝุ่นแบบเปียก (Wet Scrubber)</p>
