ภาพถ่ายผลการปฏิบัติตามมาตรการป้องกันและแก้ไขผลกระทบสิ่งแวดล้อม และมาตรการติดตามตรวจสอบผลกระทบสิ่งแวดล้อม  
โครงการ บ้านกัสสร 4 ส่วนขยาย (ระยะดำเนินการ)  
ประจำเดือนกรกฎาคม-ธันวาคม 2567

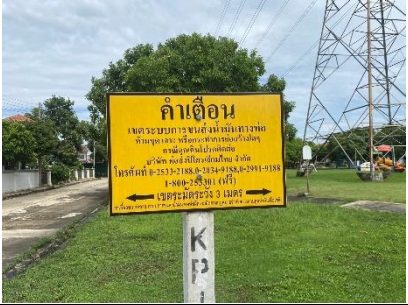
| <p>รูปที่ ผ7.1 ป้ายเตือนอันตรายแนวส่งท่อน้ำมัน</p> | <p>รูปที่ ผ7.2 ป้ายจำกัดความเร็ว ภายในโครงการ</p> |

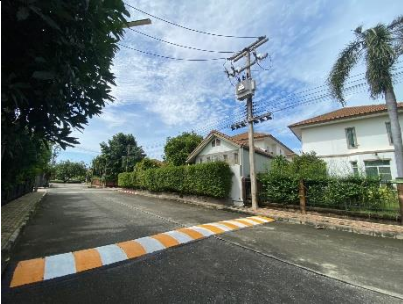
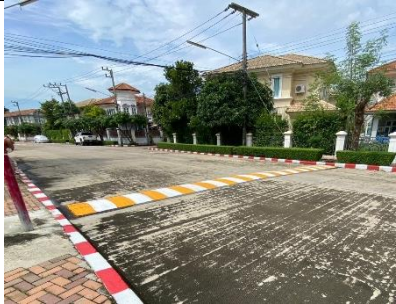
| <p>รูปที่ ผ7.3 สันชะลอความเร็ว ภายในโครงการ</p> | |

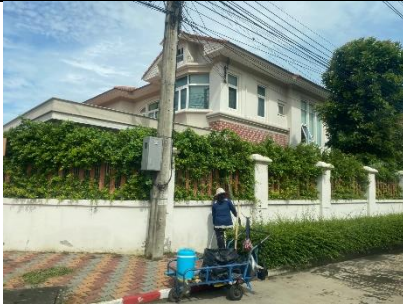
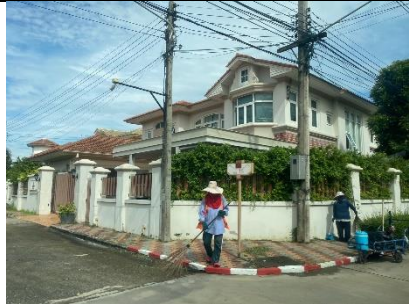
| <p>รูปที่ ผ7.4 เจ้าหน้าที่ทำความสะอาด</p> | |

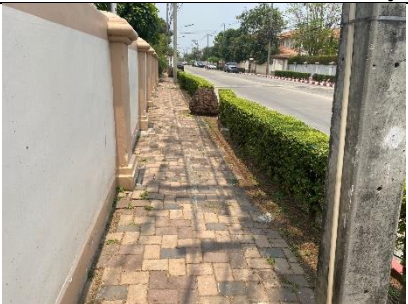
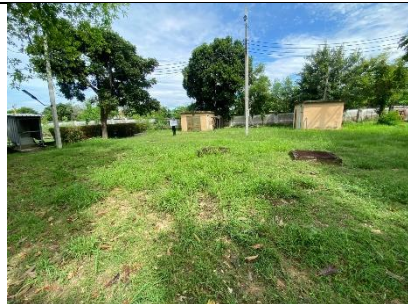
| <p>รูปที่ ผ7.5 ต้นไม้บริเวณทางเท้าริมถนน</p> | <p>รูปที่ ผ7.6 บริเวณโดยรอบพื้นที่ตั้งระบบบำบัดน้ำเสีย</p> |

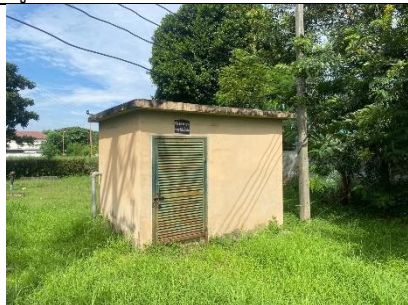
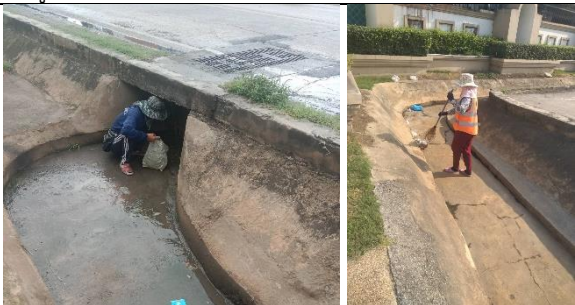
| <p>รูปที่ ผ7.7 ห้องควบคุมระบบบำบัดน้ำเสีย</p> | <p>รูปที่ ผ7.8 การขุดลอกวัชพืช</p> |

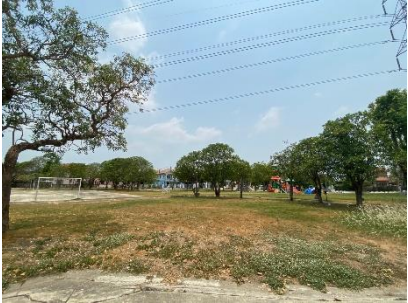
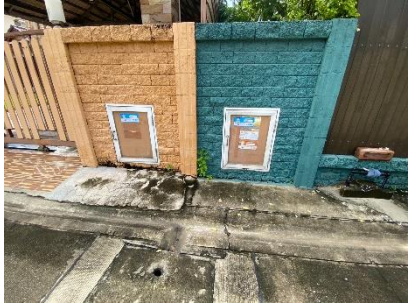
| รูปที่ ๗7.9 พื้นที่สีเขียวโดยรอบโครงการ | รูปที่ ๗7.10 ถังรองรับมูลฝอย |

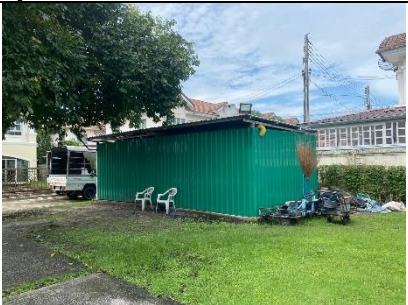
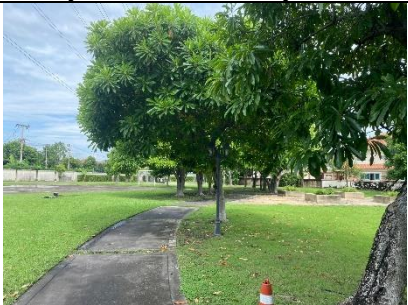
| รูปที่ ๗7.11 ห้องพักขยะรวม | รูปที่ ๗7.12 ต้นไม้และสวนโดยรอบพื้นที่พักขยะรวม |

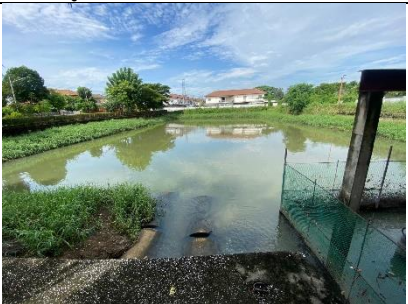
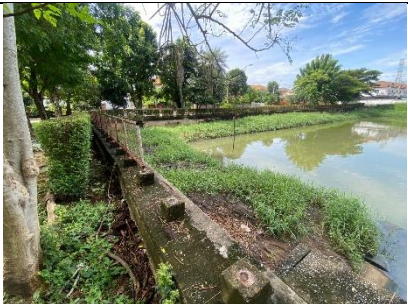
| รูปที่ ๗7.13 บ่อหน่วงน้ำ | รูปที่ ๗7.14 รั้วตาข่ายเหล็กกรอบบ่อหน่วงน้ำ |

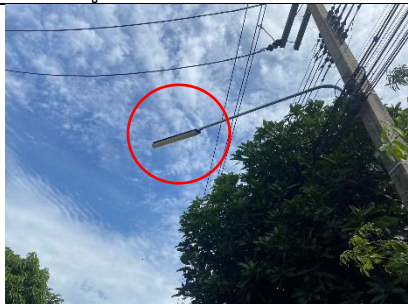
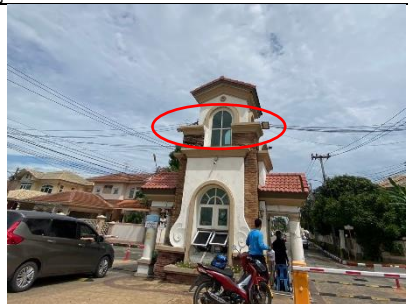
| รูปที่ ๗7.15 ไฟส่องสว่างบริเวณโดยรอบพื้นที่โครงการ | รูปที่ ๗7.16 ไฟฟ้าส่องสว่างบริเวณทางเข้า - ออกด้านหน้าโครงการ |

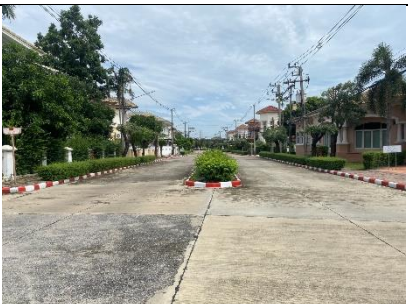
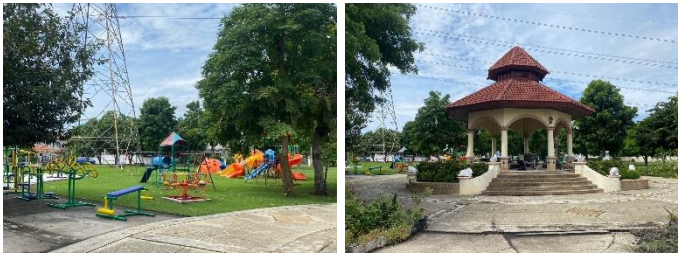
| รูปที่ ๗7.17 ถนนสายหลักของโครงการ | รูปที่ ๗7.18 สวนหย่อมส่วนกลาง |

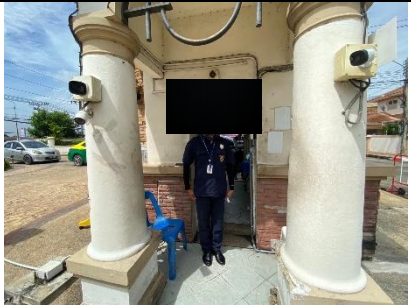
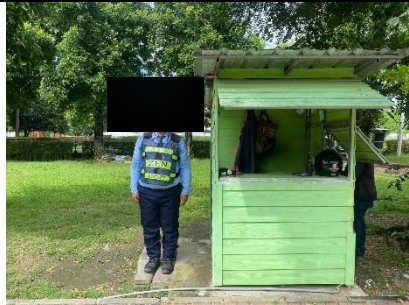
| รูปที่ ฆ7.19 เจ้าหน้าัที่รักษาความปลอดภัย บริเวณทางเข้า – ออกโครงการ และภายในโครงการ | | | |

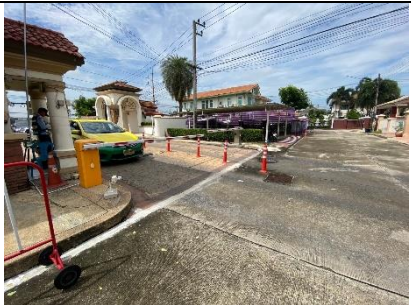
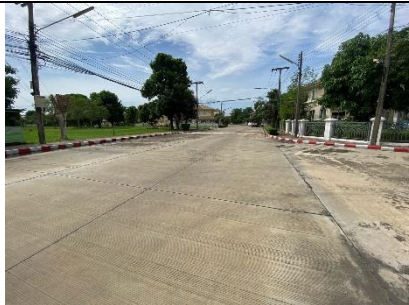
| รูปที่ ฆ7.20 การแบ่งช่องการเดินรถ บริเวณทางเข้า – ออกโครงการ และภายในโครงการ | | | |

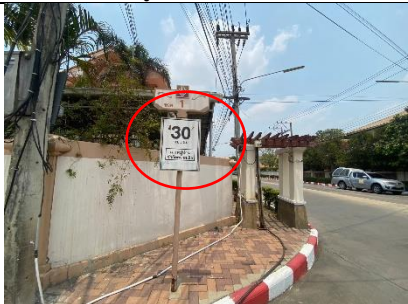
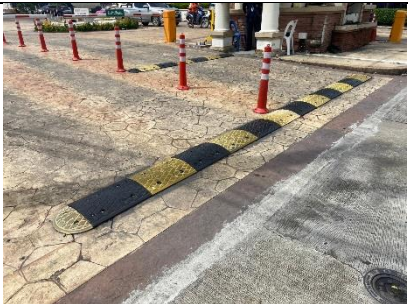
| รูปที่ ฆ7.21 ป้ายจำกัดความเร็ว บริเวณทางเข้า – ออกโครงการ | | รูปที่ ฆ7.22 สันชะลอความเร็ว บริเวณทางเข้า – ออกโครงการ | |

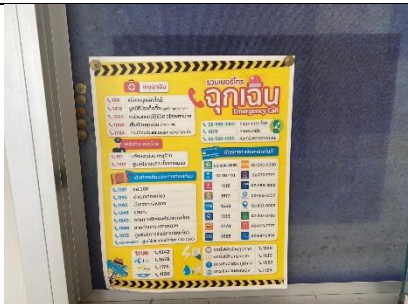
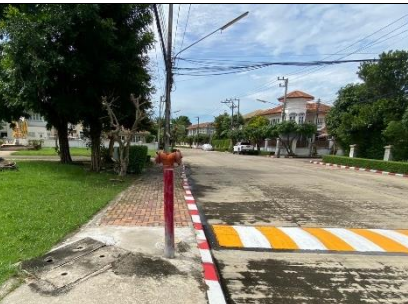
| รูปที่ ฆ7.23 เบอร์โทรศัพท์ติดต่อศูนย์รับแจ้งเหตุกรณีฉุกเฉิน | | รูปที่ ฆ7.24 หัวรับน้ำดับเพลิง | |

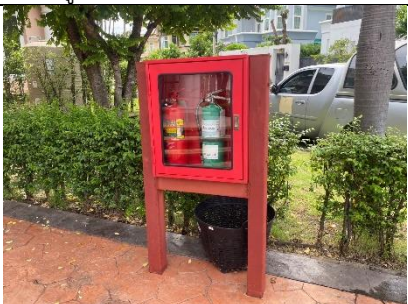
| รูปที่ ฆ7.25 การฝึกอบรมเจ้าหน้าที่รักษาความปลอดภัย ในเรื่องการป้องกันอัคคีภัย เมื่อเดือนเมษายน 2566 | | รูปที่ ฆ7.26 ถังดับเพลิงจุดต่าง ๆ ภายในโครงการ | |

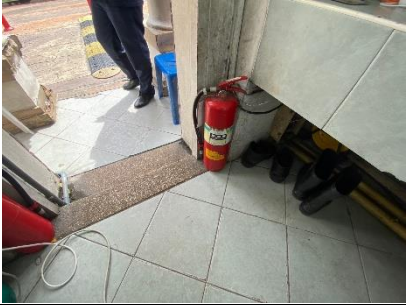
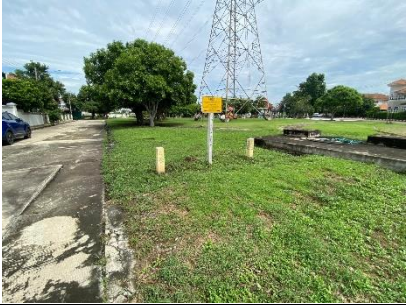
| <p>รูปที่ ฃ7.27 ถังดับเพลิง บริเวณปั๋อมยาม</p> | <p>รูปที่ ฃ7.28 เขตระบบการขนส่งน้ำมันทางท่อ บริเวณจุดที่ติดตั้งแนวท่อส่งน้ำมัน</p> |

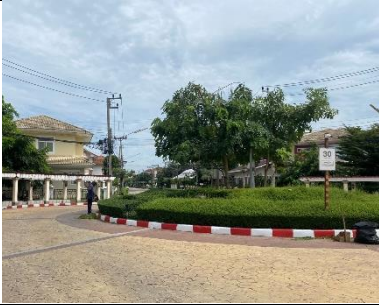
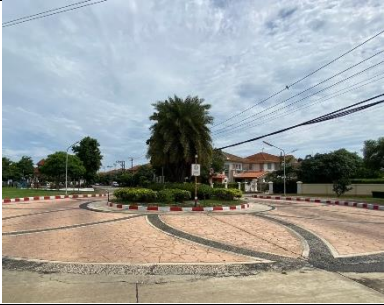
| <p>รูปที่ ฃ7.29 เจ้าหน้าัที่ดูแลสวน</p> | <p>รูปที่ ฃ7.30 การจัดสวนบริเวณวงเวียน</p> |

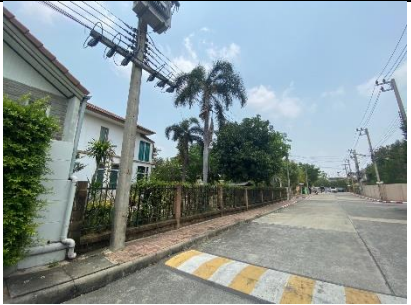
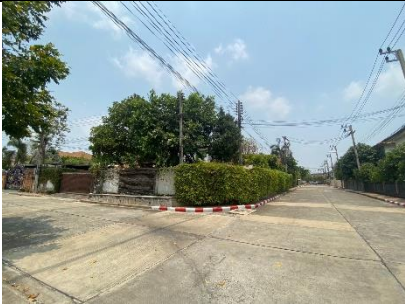
| <p>รูปที่ ฃ7.31 สวนภายในบ้านพักอาศัย</p> | |
