โดยรายงานผลการปฏิบัติตามมาตรการป้องกันและแก้ไขผลกระทบสิ่งแวดล้อม และมาตรการติดตามตรวจสอบผลกระทบสิ่งแวดล้อม ระยะดำเนินการ ของโครงการโรงแรมทวารวดี รีสอร์ท ระหว่างเดือนกรกฎาคม-ธันวาคม พ.ศ. 2567 ฉบับนี้ ประกอบด้วย ผลการตรวจสอบการปฏิบัติตามมาตรการป้องกันและแก้ไขผลกระทบสิ่งแวดล้อม แสดงไว้ในบทที่ 2 และผลการติดตามตรวจสอบผลกระทบสิ่งแวดล้อม ได้แก่ คุณภาพน้ำทิ้ง แสดงไว้ในบทที่ 3

ตารางที่ 2-1 สรุปผลการปฏิบัติตามมาตรการป้องกันและแก้ไขผลกระทบสิ่งแวดล้อมโครงการโรงแรมทวาราวดี รีสอร์ท ระยะดำเนินการ
ของบริษัท มายกรีนเรสลิเด้นซ์ จำกัด ระหว่างเดือนกรกฎาคม-ธันวาคม พ.ศ. 2567

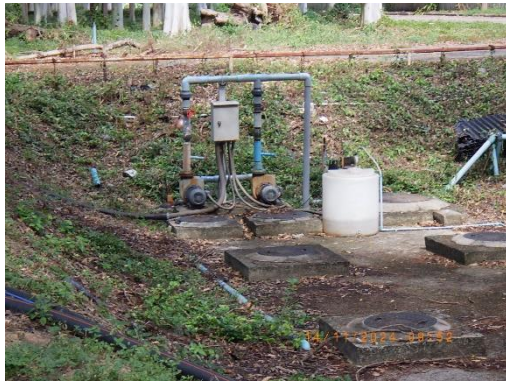
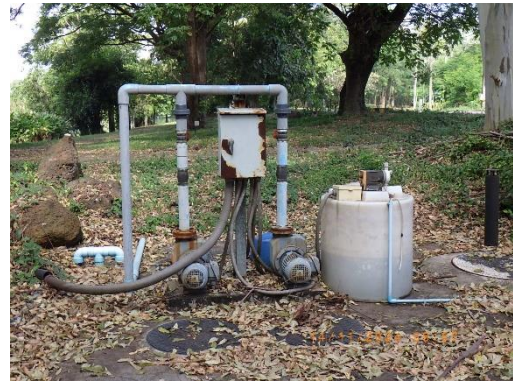
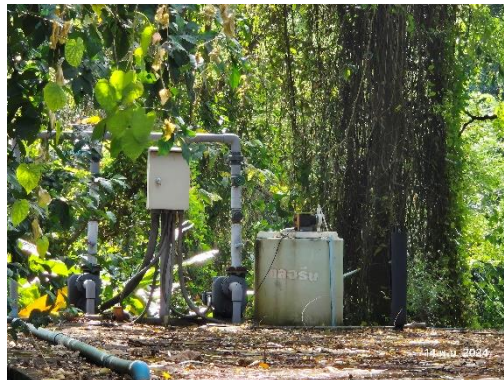
รูปที่ 2-1 ระบบบำบัดน้ำเสียของโครงการ

ผลกระทบสิ่งแวดล้อม	มาตรการป้องกันและแก้ไขผลกระทบสิ่งแวดล้อม	รายละเอียดการปฏิบัติตามมาตรการ	ปัญหา/อุปสรรคและการแก้ปัญหา	เอกสารอ้างอิง
1. คุณภาพน้ำ	- ติดตั้งระบบบำบัดน้ำเสียแบบ Anaerobic and Aerobic Treatment Process ให้มีความสามารถรองรับน้ำเสียได้น้อย 48 ลบ.ม./วัน/ชุด จำนวน 3 ชุด โดยระบบดังกล่าวประกอบไปด้วย ถังดักไขมัน ถังเกราะ ถังกรองไร้อากาศ ถังเติมอากาศ ถังตกตะกอน และถังพักน้ำทิ้ง	โครงการมีการติดตั้งระบบบำบัดน้ำเสีย ที่มีความสามารถรองรับน้ำเสียได้น้อย 48 ลบ.ม./วัน จำนวน 3 ชุด ตามที่กำหนดไว้ในมาตรการ	-	รูปที่ 2-1

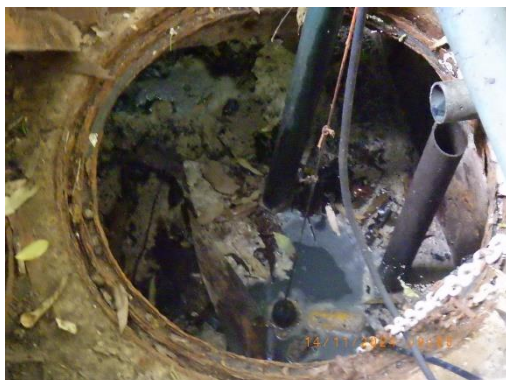
รูปที่ 2-2 ปอดักไขมัน

ผลกระทบ สิ่งแวดล้อม	มาตรการป้องกันและแก้ไขผลกระทบสิ่งแวดล้อม	รายละเอียดการปฏิบัติตามมาตรการ	ปัญหา/อุปสรรค และการแก้ปัญหา	เอกสารอ้างอิง
1. คุณภาพน้ำ (ต่อ)	- ติดตั้งบ่อดักไขมัน และมูลฝอย เพื่อให้ไม่เสียน้ำจากห้องครัวไหลผ่าน ก่อนระบายลงสู่ระบบบำบัดน้ำเสีย	โครงการมีการติดตั้งบ่อดักไขมัน เพื่อรองรับน้ำเสียจากห้องครัว ก่อนระบาย ลงสู่ระบบบำบัดน้ำเสีย	-	รูปที่ 2-2

- ดักคราบไขมันในบ่อดักไขมันอย่างน้อยสัปดาห์ละ 2 ครั้ง	โครงการได้จ้างผู้รับเหมาที่ได้อนุญาตจากทางองค์การปกครองส่วนท้องถิ่น เพื่อเข้ามาดูดไขมันจากบ่อดักไขมันโดยตรง	-	รูปที่ 2-2 รูปที่ 2-7 เอกสารแนบ ค-11

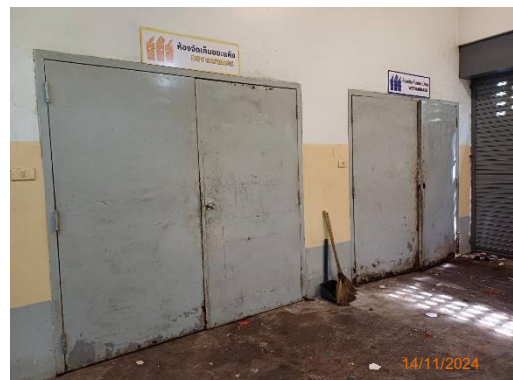
รูปที่ 2-3 ห้องพักรับชมและเก็บขยะมูลฝอยรวม

2. มูลฝอย	- รวบรวมมูลฝอยที่เกิดขึ้นใส่ไว้ในถุงพลาสติกสีดำ (ถุงดำ) มัดปิดปากถุง ก่อนนำไปรวบรวมไว้ในห้องพักมูลฝอย โดยภายในแบ่งออกเป็น 2 ส่วน ส่วนที่ 1 มีปริมาตร 34.97 ลบ.ม. ใช้สำหรับเก็บมูลฝอยแห้ง และส่วนที่ 2 มีปริมาตร 33.67 ลบ.ม. ใช้สำหรับเก็บมูลฝอยสด ก่อนให้บริษัท 304 อินดัสเตรียล ปาร์ค จำกัด รับไปกำจัดต่อไป	โครงการมีห้องพักมูลฝอยรวม ซึ่งแบ่งเป็นห้องจัดเก็บขยะแห้ง และขยะเปียก โดยมูลฝอยที่เกิดขึ้นภายในพื้นที่โครงการแบ่งออกเป็น 3 ประเภท ได้แก่ <ul style="list-style-type: none"> • ขยะทั่วไป โดยบริษัท บี โพลีเพลชั่นนอล คอนสัลแทนท์ จำกัด เป็นผู้รับไปกำจัด 5-6 ครั้ง/สัปดาห์ • เศษอาหาร โดยทำการรวบรวมให้กับเกษตรกร 2-3 วัน/ครั้ง • ขยะรีไซเคิล โดยนำไปขายให้กับผู้รับซื้อของเก่า เดือนละครั้ง 	-	รูปที่ 2-3 รูปที่ 2-4 รูปที่ 2-5 รูปที่ 2-6 เอกสารแนบ ค-6 เอกสารแนบ ค-10

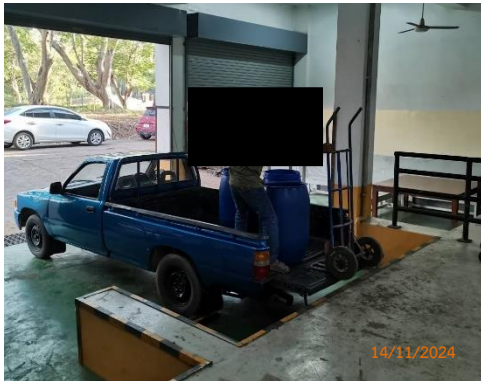
รูปที่ 2-6 เกษตรกรมารับมูลฝอยสด

- รวบรวมมูลฝอยสดที่เก็บรวบรวมไว้ในห้องพักมูลฝอย ขายให้แก่เกษตรกร เพื่อนำไปใช้ในการเลี้ยงสัตว์ต่อไป	มูลฝอยสด เช่น เศษอาหาร จะทำการรวบรวมให้เกษตรกร ซึ่งจะมีเกษตรกร มารับ 2-3 วัน/ครั้ง โดยปริมาณขยะสดเฉลี่ยวันละ 2-3 ถัง (ถังละ 200 ลิตร)	-	รูปที่ 2-6

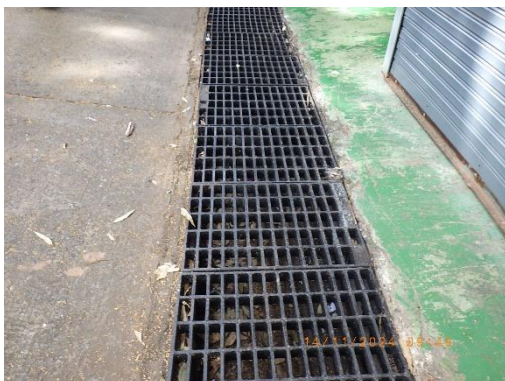
รูปที่ 2-8 ตะแกรงดักมูลฝอย บริเวณจุดระบายน้ำ
เข้าสู่ท่อระบายของโครงการ

ผลกระทบสิ่งแวดล้อม	มาตรการป้องกันและแก้ไขผลกระทบสิ่งแวดล้อม	รายละเอียดการปฏิบัติตามมาตรการ	ปัญหา/อุปสรรคและการแก้ปัญหา	เอกสารอ้างอิง
3. การระบายน้ำและการป้องกันน้ำท่วม	- ติดตั้งตะแกรงดักมูลฝอยบริเวณจุดระบายน้ำเข้าสู่ท่อระบายน้ำ	ทางโครงการได้ติดตั้งตะแกรงดักมูลฝอย ณ บริเวณจุดระบายน้ำเข้าสู่ท่อระบายน้ำของโครงการ	-	รูปที่ 2-8

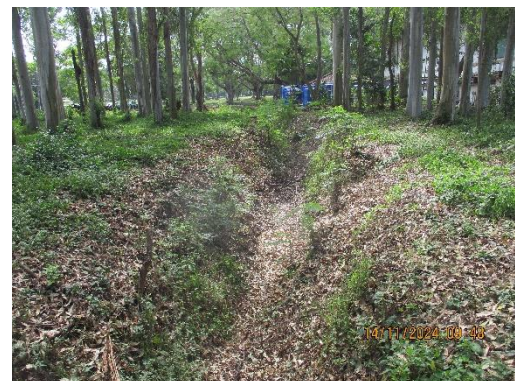
รูปที่ 2-9 รางระบายน้ำฝน

- ระบายน้ำฝนจากตัวอาคาร และพื้นที่โดยรอบลงสู่รางระบายน้ำที่มีขนาดความกว้าง 2.0 เมตร และความลึก 1.5 เมตร เพื่อรวบรวมไปยังทะเลสาบขนาดความจุ 83,200 ลบ.ม. ต่อไป	โครงการมีรางระบายน้ำฝนโดยรอบพื้นที่โครงการ ส่วนตัวอาคารมีท่อระบายน้ำฝนจากตัวอาคารไหลลงสู่ทะเลสาบโดยตรง	-	รูปที่ 2-9

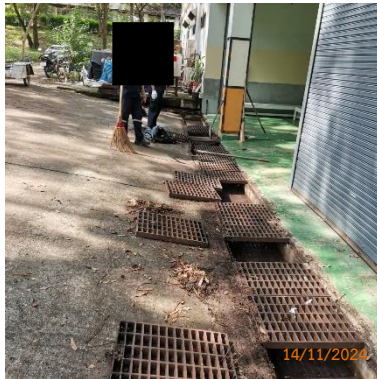
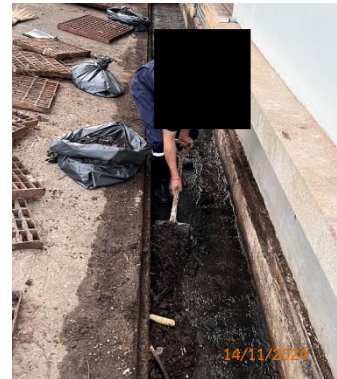
รูปที่ 2-10 การลอกท่อระบายน้ำ

- หมั่นกำจัดมูลฝอยที่อุดตันตามท่อระบายน้ำเป็นประจำ	โครงการจัดให้มีเจ้าหน้าที่ตรวจสอบและดูแลท่อระบายน้ำ 1 ครั้ง/เดือน และมีการตรวจด้วยสายตาทุกวัน	-	รูปที่ 2-10

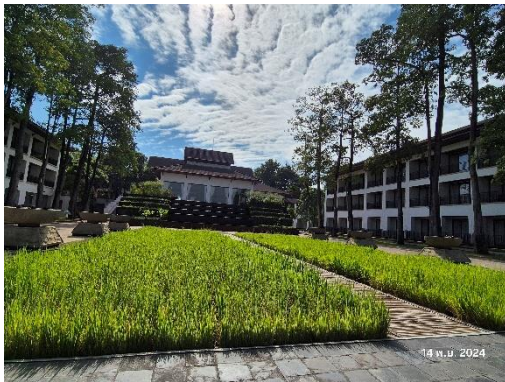
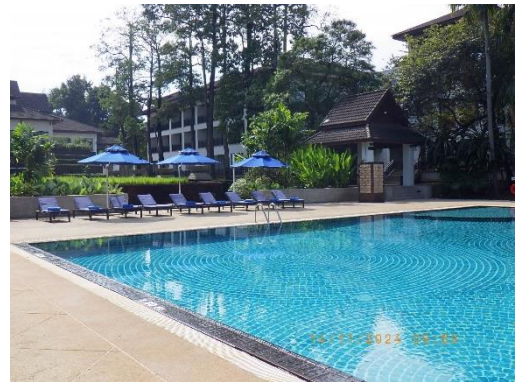
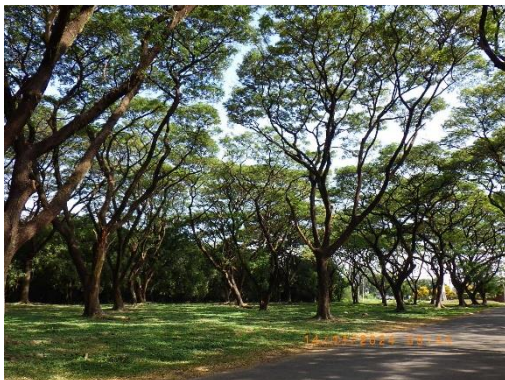
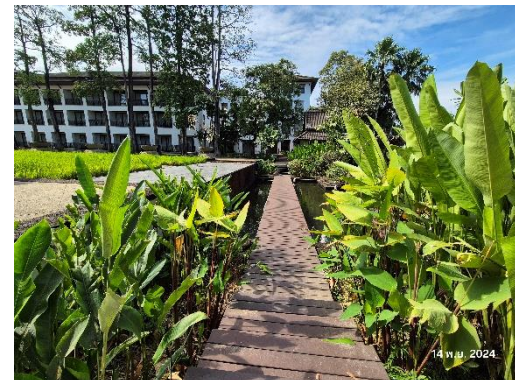
รูปที่ 2-15 พื้นที่สีเขียว และสภาพแวดล้อมของโครงการ

ผลกระทบสิ่งแวดล้อม	มาตรการป้องกันและแก้ไขผลกระทบสิ่งแวดล้อม	รายละเอียดการปฏิบัติตามมาตรการ	ปัญหา/อุปสรรคและการแก้ปัญหา	เอกสารอ้างอิง
5. ความปลอดภัย (ต่อ)	- จัดให้มีการซ้อมป้องกันอัคคีภัย การดับเพลิง และการหนีไฟ เป็นประจำทุกปี	โครงการมีการจัดทำแผนป้องกันอัคคีภัย และมีการซ้อมตามแผนเป็นประจำทุกปี สำหรับปี พ.ศ. 2567 โครงการได้ดำเนินการฝึกซ้อมป้องกันอัคคีภัยเมื่อวันที่ 19 พฤศจิกายน พ.ศ. 2567	-	รูปที่ 2-16
6. พื้นที่สีเขียว	- จัดให้มี และดูแลบำรุงรักษาพื้นที่สีเขียวทั้งหมดของโครงการ โดยเน้นการปลูกพรรณไม้ยืนต้นเป็นหลัก อาทิ มะม่วง ประดู่ป่า ยูคาลิปตัส	โครงการมีการดูแลรักษาพรรณไม้ที่ปลูกภายในโครงการ รวมถึงดำเนินการปลูกพรรณไม้เพิ่มเติม เพื่อเป็นการดูแลและเพิ่มเติมพื้นที่สีเขียวของโครงการอยู่เสมอ	-	รูปที่ 2-15
