รายงานผลการปฏิบัติตามมาตรการป้องกันและแก้ไขผลกระทบสิ่งแวดล้อม  
และมาตรการติดตามตรวจสอบผลกระทบสิ่งแวดล้อม ระยะดำเนินการ  
ฉบับที่ 2/2567 เดือนกรกฎาคม-ธันวาคม 2567

โครงการ อาคารชุดพักอาศัย เอลิมขวัญคอนโดทาวน์  
ของบริษัท เอลิมขวัญคอนโดทาวน์ จำกัด  
ตั้งอยู่ที่ 169 หมู่ 3 ตำบลป่าตาล อำเภอเมือง จังหวัดลพบุรี

หนังสือรับรองการจัดทำรายงานผลการปฏิบัติตามมาตรการป้องกันและแก้ไขผลกระทบสิ่งแวดล้อม  
และมาตรการติดตามตรวจสอบผลกระทบสิ่งแวดล้อม โครงการอาคารชุดพักอาศัยเฉลิมขวัญคอนโดทาวน์  
ของบริษัท เฉลิมขวัญคอนโดทาวน์ จำกัด

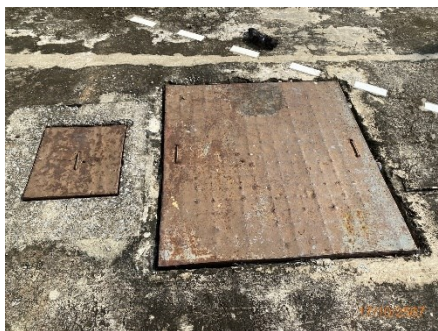
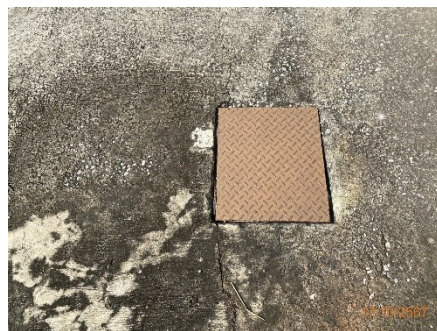
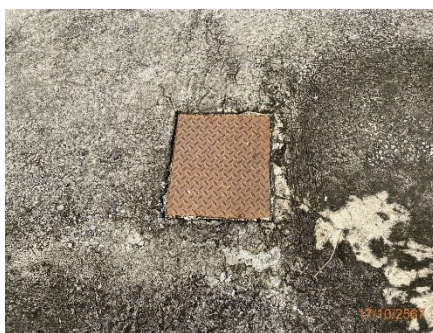
ภาพที่ 2.2-1 ระบบบำบัดน้ำเสียของโครงการ

2. โครงการฯ จำต้องบำบัดน้ำเสียทั้งหมดทุกกิจกรรม โดยปรับปรุงและติดตั้งระบบบำบัดน้ำเสีย ซึ่งติดตั้งแบบFixed Film Areation โดยจำต้องมีรายละเอียด ขั้นตอนการบำบัดน้ำเสียและกากไขมันจากบ่อดักไขมัน ในระยะเวลาที่เหมาะสม ตามที่เสนอไว้ในรายงานฯ	- โครงการฯ ได้มีการติดตั้งระบบบำบัดน้ำเสีย ก่อนปล่อยออกสู่รางระบายน้ำสาธารณะ	-	ภาพที่ 2.2-1

มาตรการป้องกันและแก้ไขผลกระทบสิ่งแวดล้อม	รายละเอียดผลการปฏิบัติตามมาตรการป้องกัน และแก้ไขผลกระทบสิ่งแวดล้อม	ปัญหา/อุปสรรค และการแก้ไข	เอกสารอ้างอิง
<b>2.2 ทรัพยากรน้ำ</b> <b>น้ำผิวดิน</b> - จัดการสร้างระบบบำบัดน้ำเสีย ตามที่วิศวกรสุขาภิบาลได้ออกแบบไว้และปฏิบัติตามกฎเกณฑ์การบำรุงรักษาอย่างสม่ำเสมอ	- โครงการฯ ได้มีการติดตั้งระบบบำบัดน้ำเสีย และปฏิบัติตามกฎเกณฑ์การบำรุงรักษา	-	ภาพที่ 2.2-1
<b>3. ทรัพยากรทางชีวภาพ</b> - จะต้องดูแลและควบคุมระบบบำบัดน้ำเสียรวมให้มีประสิทธิภาพในการบำบัดน้ำเสียอยู่เสมอ	- โครงการฯ จัดให้มีเจ้าหน้าที่ดูแลควบคุมระบบบำบัดน้ำเสียให้มีประสิทธิภาพในการใช้งานอยู่เสมอ	-	เอกสาร 2-1
<b>4. คุณค่าการใช้ประโยชน์ของมนุษย์</b> <b>4.1 การบำบัดน้ำเสีย</b> 1. ติดตั้งระบบบำบัดน้ำเสียตามที่เสนอไว้เป็นระบบบำบัดน้ำเสียรวม จำนวน 1 จุด	- โครงการฯ ได้มีการติดตั้งระบบบำบัดน้ำเสียในบริเวณพื้นที่โครงการ	-	ภาพที่ 2.2-1

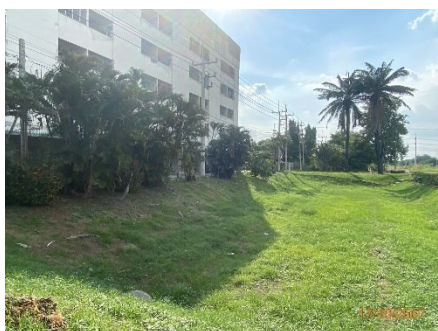
ภาพที่ 2.2-2 บ่อหน่วงน้ำ

6. โครงการฯ จำต้องให้มีการท่อน้ำ ซึ่งสามารถรองรับน้ำได้ในกรณีฝนตกทั้งจัดต้องควบคุมการระบายน้ำออกสู่ภายนอกพื้นที่โครงการฯ ในอัตราที่ไม่เปลี่ยนแปลงจากเดิมก่อนมีโครงการฯ พร้อมทั้งตกแต่งสภาพแวดล้อมหรือจัดภูมิสถาปัตย์ และภูมิทัศน์ให้สวยงามและกลมกลืนกับสภาพบริเวณโดยรอบ ตลอดจนควบคุมดูแลความสะอาดและคุณภาพน้ำในบ่อดังกล่าว	- โครงการฯ จัดให้มีบ่อบำบัดน้ำซึ่งสามารถรองรับน้ำได้ในกรณีฝนตกทั้งนี้ ได้มีการจัดภูมิสถาปัตย์และภูมิทัศน์ให้สวยงาม และกลมกลืนกับสภาพบริเวณโดยรอบ	-	ภาพที่ 2.2-2

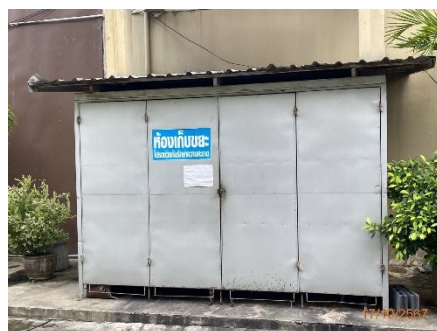
ภาพที่ 2.2-3 ห้องพักขยะมูลฝอย

8. โครงการฯ จำต้องจัดเตรียมภาชนะรองรับมูลฝอยที่มีฝาปิดและแข็งแรงทนทาน โดยให้มีขนาดและจำนวนเพียงพอรวมทั้งห้องพักมูลฝอยที่ขนาดเพียงพอ และสามารถรองรับปริมาณมูลฝอยได้อย่างน้อย 3 วัน ทั้งนี้ ให้เก็บรวบรวมโดยแยกประเภทมูลฝอย ตลอดจนควบคุมดูแลรักษาความสะอาดและความเป็นระเบียบเรียบร้อยในบริเวณที่ตั้งของภาชนะ และห้องพักรวมมูลฝอยดังกล่าว รวมทั้งให้ดำเนินการอย่างถูกสุขลักษณะ	- โครงการฯ ได้จัดให้มีภาชนะรองรับมูลฝอยที่เพียงพอต่อปริมาณมูลฝอยที่เกิดขึ้นภายในโครงการ และได้มีการเก็บรวบรวมไว้ที่ห้องพักมูลฝอย เพื่อรอการเก็บขนไปกำจัดต่อไป	-	ภาพที่ 2.2-3

มาตรการป้องกันและแก้ไขผลกระทบสิ่งแวดล้อม	รายละเอียดผลการปฏิบัติตามมาตรการป้องกันและแก้ไขผลกระทบสิ่งแวดล้อม	ปัญหา/อุปสรรคและการแก้ไข	เอกสารอ้างอิง
<b>4.2 การระบายน้ำและน้ำท่วม</b> - เพื่อป้องกันการอุดตันของระบบระบายน้ำ ซึ่งทำให้เกิดปัญหาการระบายน้ำไม่ทันและน้ำท่วมขัง ควรมีการกวดขันให้พนักงานทำความสะอาดเก็บกวาดขยะ เช่น ถุงพลาสติก เศษใบไม้หรือเศษวัสดุต่างๆ ที่อาจลงไปอุดตันฝาทะแกรงขยะบ่อพักน้ำ ทำให้การระบายน้ำไม่มีประสิทธิภาพเท่าที่ควร นอกจากนี้ จะต้องมีการทำความสะอาดท่อระบายน้ำ พร้อมทั้งปรับปรุงซ่อมแซมอุปกรณ์ส่วนที่ชำรุดอย่างน้อยปีละ 1 ครั้ง	- โครงการฯ ได้จัดให้มีเจ้าหน้าที่คอยตรวจสอบท่อระบายน้ำอย่างสม่ำเสมอ เพื่อป้องกันการอุดตันของระบบระบายน้ำของโครงการ	-	-
<b>4.3 ขยะมูลฝอย</b> 1.ในช่วงดำเนินการ จะต้องขอความร่วมมือกับผู้อยู่อาศัยในโครงการฯ ในการจัดเก็บขยะให้เรียบร้อย โดยจัดเก็บให้เรียบร้อย โดยจัดเก็บใส่ถุงดำและปิดปากถุงให้มิดชิดแล้วลำเลียงมายังที่ทิ้งขยะรวมซึ่งลักษณะเป็นถังเก็บขยะที่มีฝาปิดมิดชิด ขนาด 200 ลิตร ในแต่ละชั้นของอาคารเพื่อรอให้แม่บ้านนำมาทิ้งที่พักขยะด้านหน้าโครงการฯ เพื่อให้รถขนขยะของสภาตำบลปาดतालนำไปกำจัดต่อไป	- โครงการฯ ได้มีการกำกับให้ผู้อยู่อาศัยในโครงการ จัดเก็บขยะมูลฝอยใส่ถุงดำและปิดปากถุงให้มิดชิดแล้วลำเลียงมายังที่ทิ้งขยะรวม เพื่อรอการเก็บขนนำไปกำจัดต่อไป	-	ภาพที่ 2.2-3 เอกสาร 2-5

2. ในกรณีที่ทางสภาตำบลปาดतालไม่สามารถเข้ามาดำเนินการเก็บขยะได้ทันในวันเดียว ทางโครงการได้จัดให้มีห้องพักขยะคอนกรีตมีหลังคาคลุมขนาด 2 x 2 x 1 ลูกบาศก์เมตร มีความจุ 4 ลูกบาศก์เมตรสามารถรองรับขยะได้ถึง 3.1 เท่าของขยะทั้งหมดที่เกิดขึ้นในแต่ละวัน	- โครงการฯ ได้จัดให้มีห้องพักขยะรวมของโครงการ เพื่อรองรับปริมาณขยะมูลฝอยสำหรับรอการเก็บขนจากเทศบาลตำบลปาดतालเพื่อนำไปกำจัดต่อไป	-	ภาพที่ 2.2-3

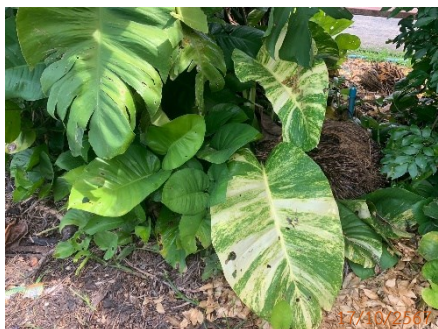
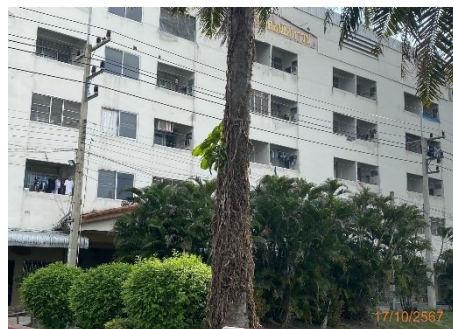
ภาพที่ 2.2-4 การปลูกพืชคลุมดินภายในพื้นที่โครงการ

15. หากโครงการฯ ขอขยายหรือขอเปลี่ยนแปลงการใช้อาคาร ให้เสนอรายงานการวิเคราะห์ผลกระทบสิ่งแวดล้อมมายังสำนักงานนโยบายและแผนสิ่งแวดล้อมในชั้นขออนุญาตนั้นๆ เพื่อดำเนินการตามขั้นตอนตามที่กำหนดในพระราชบัญญัติส่งเสริมและรักษาคุณภาพสิ่งแวดล้อมแห่งชาติ พ.ศ. 2535 ต่อไป	- หากมีการขอขยายหรือขอเปลี่ยนแปลงการใช้อาคาร ทางโครงการจะนำเสนอรายละเอียดของการเปลี่ยนแปลงดังกล่าวและรายงานการวิเคราะห์ผลกระทบสิ่งแวดล้อมให้สำนักงานนโยบายและแผนทรัพยากรธรรมชาติและสิ่งแวดล้อม ให้ความเห็นชอบด้านสิ่งแวดล้อมก่อนดำเนินการเปลี่ยนแปลง	-	-
<b>2. ทรัพยากรสิ่งแวดล้อมทางกายภาพ</b> <b>2.1 ทรัพยากรดิน</b> - ปลูกพืชคลุมดิน ประเภทหญ้าและต้นไม้ภายในโครงการฯ เพื่อป้องกันการชะล้างพังทลายดินและบำรุงรักษาคุณภาพดิน โดยเติมแร่ธาตุสารอาหารให้เหมาะสม เพื่อคงความอุดมสมบูรณ์ของดินไว้	- โครงการฯ ปลูกพืชคลุมภายในโครงการฯ เพื่อป้องกันการชะล้างพังทลายของดินและบำรุงรักษาคุณภาพดินอย่างสม่ำเสมอ	-	ภาพที่ 2.2-4

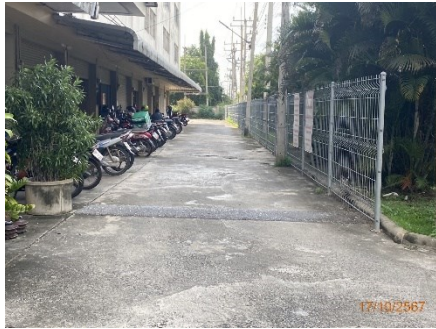
ภาพที่ 2.2-5 สันนุนสำหรับลดความเร็ว

มาตรการป้องกันและแก้ไขผลกระทบสิ่งแวดล้อม	รายละเอียดผลการปฏิบัติตามมาตรการป้องกันและแก้ไขผลกระทบสิ่งแวดล้อม	ปัญหา/อุปสรรคและการแก้ไข	เอกสารอ้างอิง
<b>4.4 การคมนาคม</b> 1. ทำสำนุนทางถนนเป็นระยะๆ เพื่อลดความเร็วของรถที่วิ่งภายในพื้นที่โครงการฯ และจำกัดความเร็วของรถที่วิ่งภายในพื้นที่โครงการไม่ให้เกิน 50 กิโลเมตร/ชั่วโมง	- โครงการฯ ทำสำนุนทางถนนเป็นระยะๆ เพื่อลดความเร็วของรถที่วิ่งภายในพื้นที่โครงการ	-	ภาพที่ 2.2-5

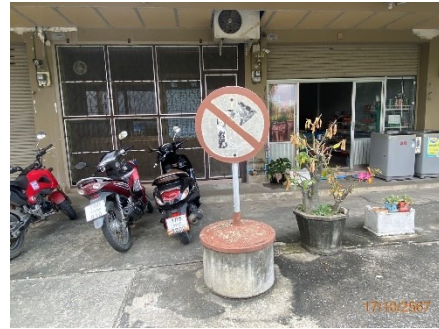
ภาพที่ 2.2-6 สัญญาณจราจรในพื้นที่โครงการ

2. ติดตั้งป้ายสัญญาณจราจรต่างๆ อาทิ ป้ายชะลอความเร็วเมื่อเข้าสู่โครงการฯ ป้ายชื่อโครงการฯ พร้อมลูกศรแสดงทิศทางเข้าสู่โครงการฯ พร้อมลูกศรแสดงทิศทางเข้าสู่โครงการอย่างชัดเจน	- โครงการฯ มีการติดตั้งป้ายสัญญาณจราจรต่างๆ เช่น ป้ายชื่อโครงการฯ ลูกศรแสดงทิศทาง เป็นต้น	-	ภาพที่ 2.2-6

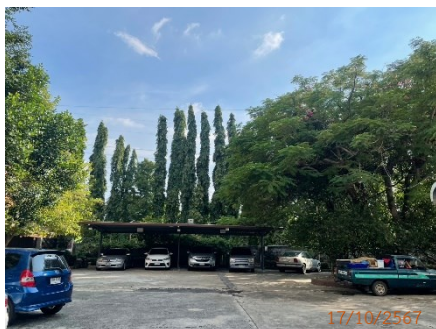
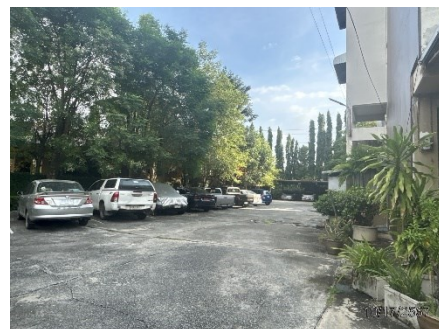
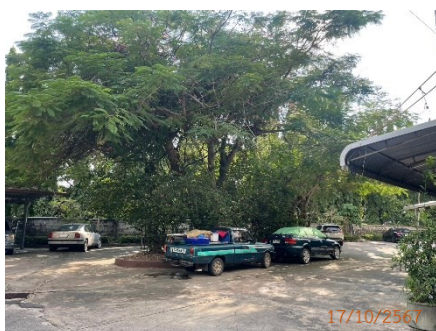
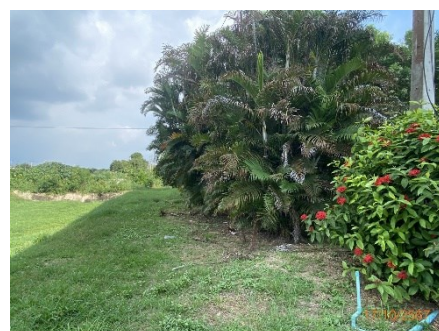
ภาพที่ 2.2-8 พื้นที่สีเขียว

3. จะจัดให้มีระบบการจราจรภายในโครงการฯ โดยเฉพาะบริเวณทางเข้า-ออก เพื่อให้เกิดความสะดวก ปลอดภัย และมีไม่ให้เกิดการกีดขวางการจราจร	- โครงการฯ จัดให้มีระบบการจราจรภายในโครงการฯ เพื่อให้เกิดความสะดวก ปลอดภัยและไม่ให้เกิดการกีดขวางการจราจร บริเวณทางเข้า-ออก	-	ภาพที่ 2.2-6 ภาพที่ 2.2-7
<b>5. คุณค่าต่อคุณภาพชีวิต</b> <b>5.1 สนทรียภาพและการท่องเที่ยว</b> - จัดให้มีพื้นที่สำหรับเป็นสนามพักผ่อนสระน้ำธรรมชาติ พร้อมทั้งปลูกต้นไม้ให้ร่มเงากระจายอยู่โดยรอบโครงการฯ เพื่อให้คงสภาพธรรมชาติที่สวยงาม และเป็นสถานที่พักผ่อนหย่อนใจของผู้ที่พักอาศัยในโครงการฯ และสนทรียภาพต่อผู้ที่สัญจรผ่านไป-มา	- โครงการฯ จัดให้มีพื้นที่สีเขียว พร้อมทั้งปลูกต้นไม้ให้ร่มเงาอยู่โดยรอบโครงการฯ เพื่อให้คงสภาพธรรมชาติ และสนทรียภาพต่อผู้ที่สัญจรผ่านไป-มา	-	ภาพที่ 2.2-8

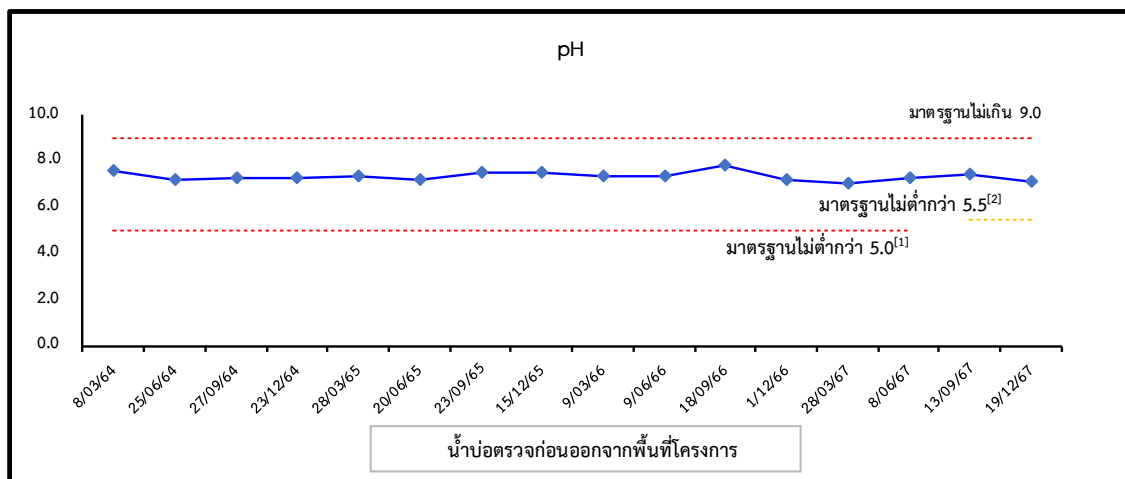
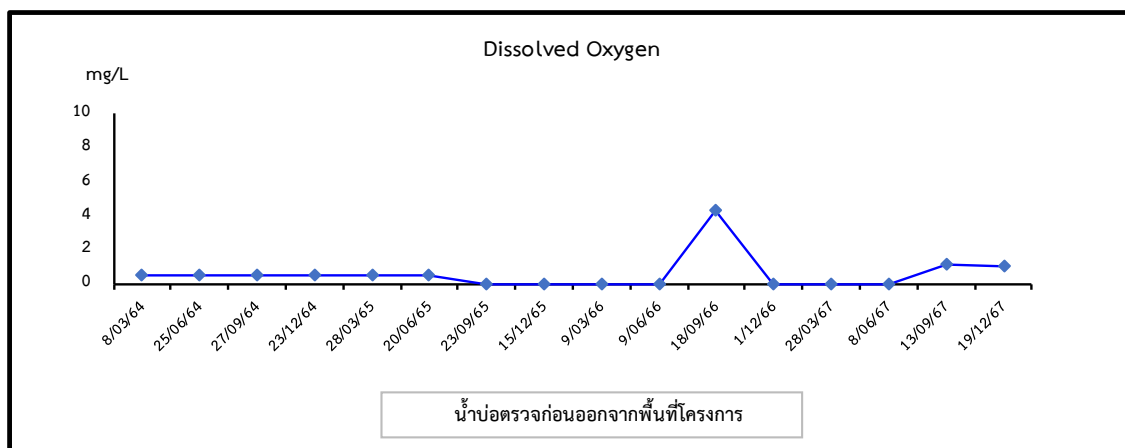
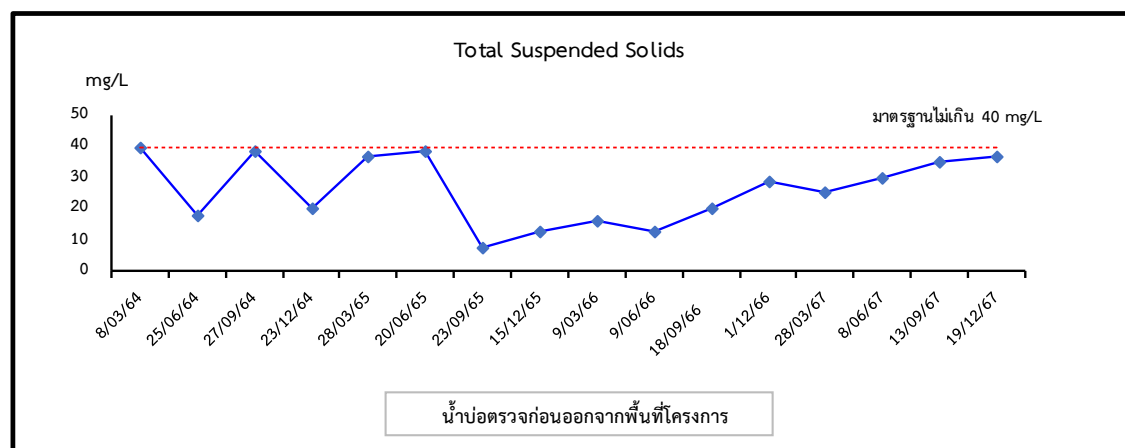
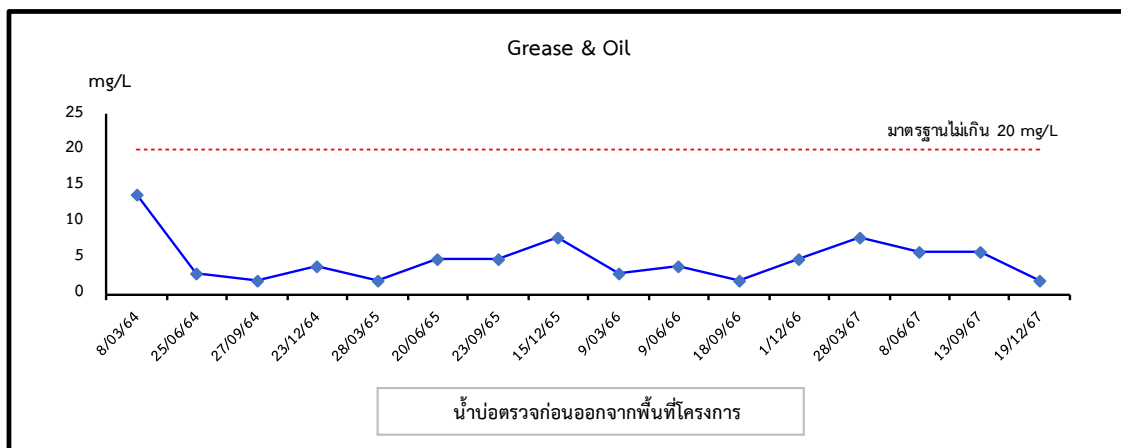
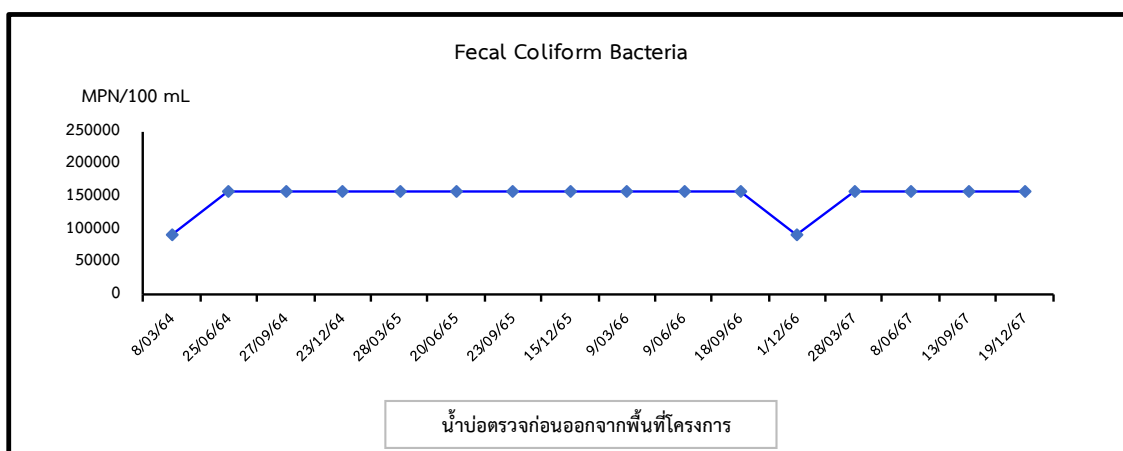
รูปที่ 3.2.1-2 กราฟแสดงผลการตรวจวิเคราะห์คุณภาพน้ำเสีย

3.1) จากผลการวิเคราะห์คุณภาพน้ำเสีย บริเวณบ่อบำบัดก่อนออกจากพื้นที่วันที่ 13 กันยายน 2567 และ วันที่ 19 ธันวาคม 2567 พบว่า pH, Total Suspended Solids และ Grease & Oil มีค่าอยู่ในเกณฑ์มาตรฐานตามประกาศกระทรวงทรัพยากรธรรมชาติและสิ่งแวดล้อม เรื่อง กำหนดมาตรฐานควบคุมการระบายน้ำทิ้งจากอาคารบางประเภทและบางขนาด พ.ศ. 2567 (อาคารประเภท ข.)

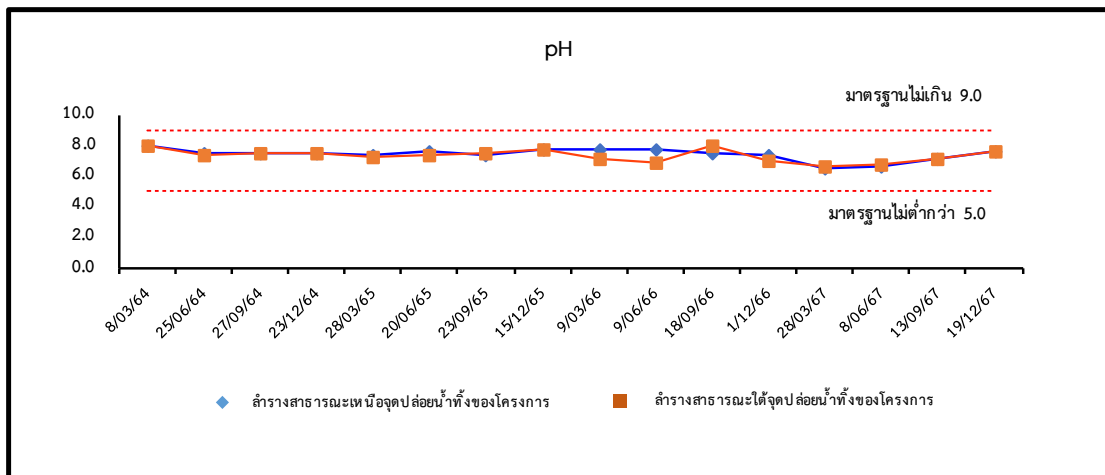
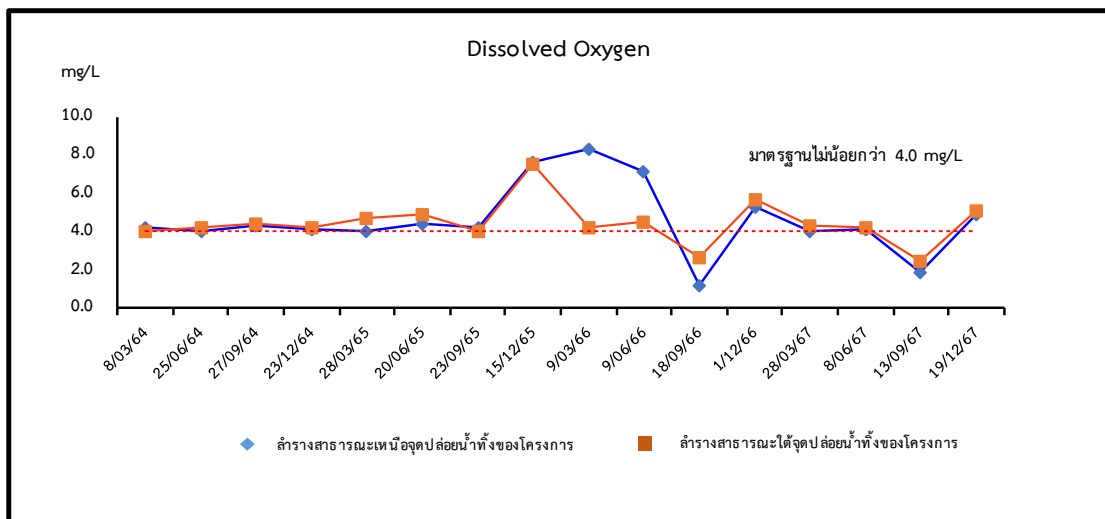
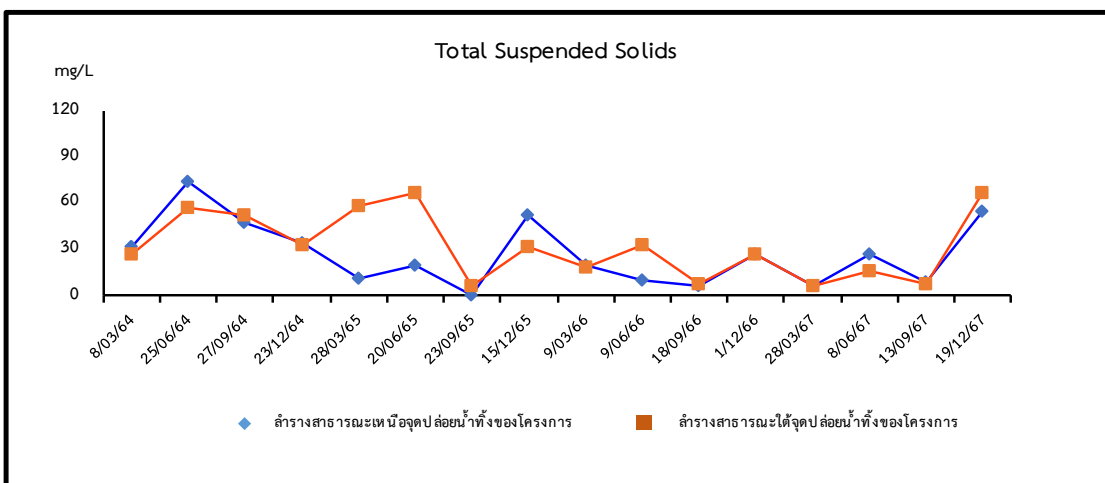
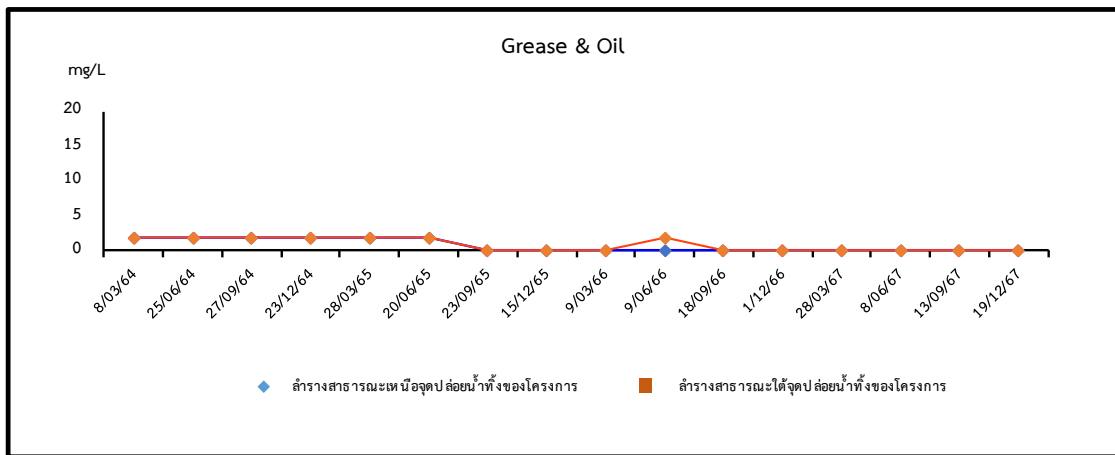
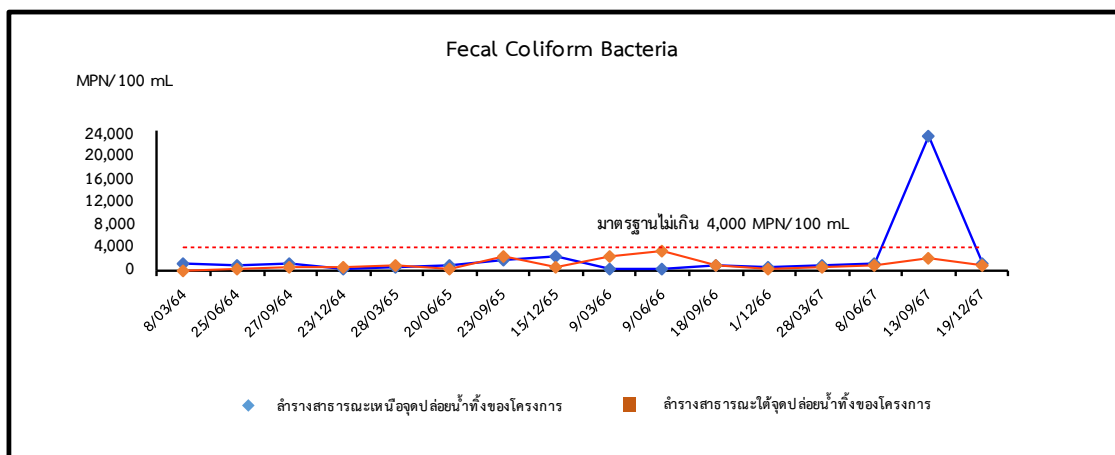
รูปที่ 3.2.1-3 กราฟแสดงผลการตรวจวิเคราะห์คุณภาพน้ำผิวดิน

3.2) จากผลการตรวจวิเคราะห์คุณภาพน้ำผิวดิน บริเวณลำรางสาธารณะเหนือจุดปล่อยน้ำทิ้งโครงการ และบริเวณลำรางสาธารณะใต้จุดปล่อยน้ำทิ้งโครงการ วันที่ 13 กันยายน 2567 และ วันที่ 19 ธันวาคม 2567

พบว่า ดัชนีที่ตรวจวัดส่วนใหญ่มีค่าอยู่ในเกณฑ์มาตรฐาน เมื่อเทียบกับมาตรฐานคุณภาพน้ำผิวดิน (ประเภทที่ 3) ตามประกาศคณะกรรมการสิ่งแวดล้อมแห่งชาติ ฉบับที่ 8 (พ.ศ. 2537) ยกเว้น Dissolved Oxygen ในเดือนกันยายน 2567 บริเวณสาธการสาธารณะเหนือจุดปล่อยน้ำทั้งโครงการ และสาธการสาธารณะใต้จุดปล่อยน้ำทั้งโครงการ และ Fecal Coliform Bacteria บริเวณสาธการสาธารณะเหนือจุดปล่อยน้ำทั้งโครงการ มีค่าไม่เป็นไปตามเกณฑ์มาตรฐาน เนื่องมาจากบริเวณดังกล่าวเป็นแหล่งชุมชน ซึ่งมีการปล่อยของเสียที่ไม่ได้ผ่านการบำบัดลงสู่แหล่งน้ำธรรมชาติโดยตรง ทำให้น้ำบริเวณนี้มีค่า Dissolved Oxygen และ Fecal Coliform Bacteria ไม่อยู่ในเกณฑ์มาตรฐานที่กำหนด
