บทที่ 2

การปฏิบัติตามมาตรการป้องกันและแก้ไขผลกระทบสิ่งแวดล้อม

ตารางที่ 2.2-1 ผลการปฏิบัติตามมาตรการป้องกัน และแก้ไขผลกระทบสิ่งแวดล้อม (ระยะดำเนินการและภายหลังการเสร็จสิ้นการดำเนินการ)
โครงการเหมืองแร่หินดินดานเพื่ออุตสาหกรรมปูนซีเมนต์ คำขอประทานบัตรที่ 29/2539 (ประทานบัตรที่ 28617/15780)
ของ บริษัท ปูนซีเมนต์เอเชีย จำกัด (มหาชน) ระหว่างเดือนกรกฎาคม-ธันวาคม 2567

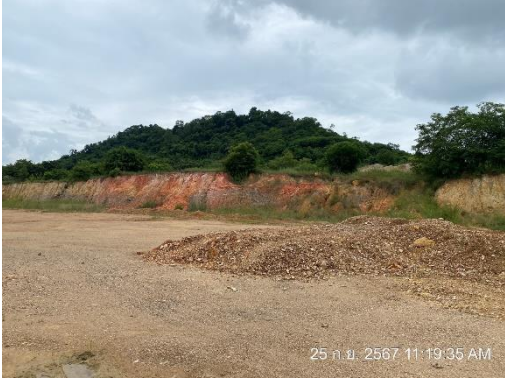
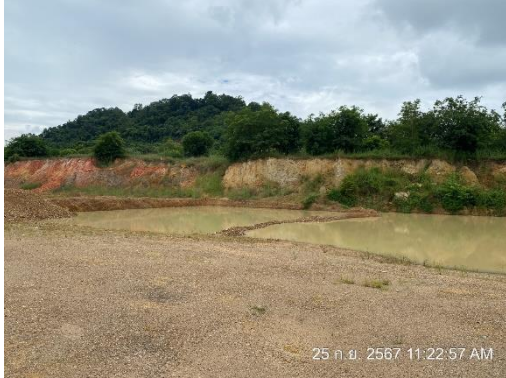
<p>25 ก.ย. 2567 11:22:57 AM</p>
รูปที่ 1 การทำเหมืองแบบชันบันได

1.สภาพภูมิประเทศ 1.1 ระยะดำเนินการทำเหมือง การเปิดหน้าเหมืองต้องยึดตามแผนผังโครงการที่กำหนด อย่างเคร่งครัด 1. กำหนดเปิดหน้าเหมืองโดยวิธีเหมืองหาบ ในลักษณะแบบขั้นบันได (Benching Method) โดย ให้แต่ละชั้นมีความสูงไม่เกิน 5 เมตร และความกว้าง ไม่น้อยกว่า 5 เมตรเช่นกัน พร้อมทั้งควบคุมความลาดชัน รวมไม่เกิน 45 องศา	- บริเวณพื้นที่ทำเหมือง ในแต่ละช่วง	- โครงการทำการเปิดหน้าเหมืองโดยวิธีเหมืองหาบ แบบขั้นบันได โดยมีความสูงแต่ละชั้นไม่เกิน 5 เมตร กว้างไม่น้อยกว่า 5 เมตร และความลาดชันรวมไม่เกิน 45 องศา	-	รูปที่ 1 การทำเหมือง แบบขั้นบันได

1.สภาพภูมิประเทศ (ต่อ) 1.2 ระยะหลังการทำเหมือง การปรับเปลี่ยนสภาพพื้นที่บริเวณหน้าเหมือง และ บริเวณชั้นบันไดรวมทั้งบริเวณพื้นที่กิจกรรมทำเหมือง ในด้านต่างๆ 1. ดำเนินการปรับเกลี่ยเศษดินเศษหินที่ตกค้างอยู่ตาม แนวชั้นบันไดให้มีเสถียรภาพ และปลอดภัยจากการ ชะล้างพังทลาย	- บริเวณพื้นที่ทำเหมือง หรือหน้าเหมืองชั้นบันได	- โครงการได้ดำเนินการปรับเกลี่ยเศษดินและ เศษหินที่ตกค้างตามพื้นที่แนวชั้นบันได เพื่อป้องกัน การชะล้างพังทลายและป้องกันความปลอดภัยในการ ปฏิบัติงาน	-	รูปที่ 1 การทำเหมืองแบบ ชั้นบันได

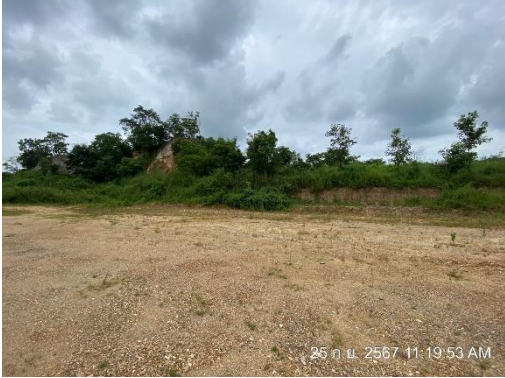
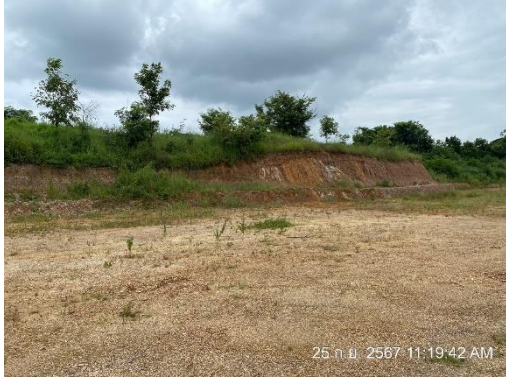
<p>25 ก.ย. 2567 11:19:42 AM</p>
รูปที่ 2 สภาพต้นไม้ปกคลุมตามธรรมชาติ

2. ทำการปรับถม และรื้อถอนสิ่งปลูกสร้างอาคารต่างๆ รวมทั้งคันทำนบและคูระบายน้ำ บ่อตกตะกอน ให้คืน สู่สภาพเดิมก่อนเลิกกิจการ	- บริเวณพื้นที่กิจกรรม ประกอบการทำเหมือง	- ปัจจุบัน (กรกฎาคม-ธันวาคม 2567) ทางโครงการ ดำเนินการทำเหมือง ซึ่งมีการจัดทำคูระบายน้ำ คันทำนบ และบ่อตกตะกอน รวมถึงมีการรักษาสภาพ ต้นไม้เดิมตามธรรมชาติ และได้ทำการฟื้นฟูพื้นที่ที่ผ่าน การทำเหมืองทุก 3 ปี	-	รูปที่ 2 สภาพต้นไม้อ่อน ปกคลุมตามธรรมชาติ รูปที่ 3 คันทำนบและ คูระบายน้ำ ภาคผนวก 1ข

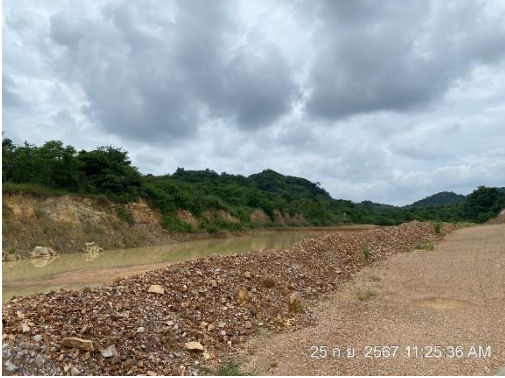
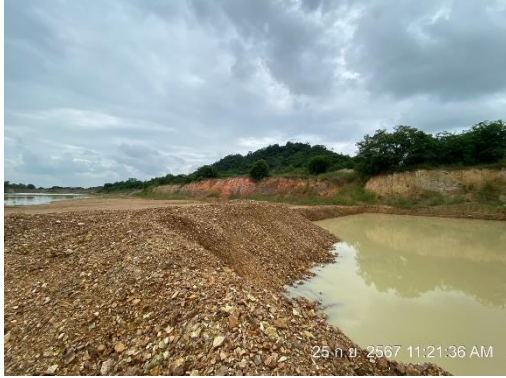
<p>25 ก.ย. 2567 11:21:36 AM</p>
รูปที่ 3 คั่นทำนบและคูระบายน้ำ

2. บริเวณที่ราบขอบแปลงคำขอประทานบัตร ซึ่งใช้เป็นที่ตั้งของ คูระบายน้ำ คันทำนบ และบ่อดักตะกอน และที่เก็บกองเปลือกดิน ต้องทำการปรับถมพื้นที่ให้คืนสู่สภาพใกล้เคียงธรรมชาติ โดยการ ปรับถมด้วยเปลือกดิน และเศษหินจากบริเวณเก็บกอง แล้วทำการ ปลูกพืชคลุมดิน เช่น หญ้าแฝก ถั่วลาย พร้อมทั้งปลูกไม้ยืนต้น โตเร็ว เช่น ยูคาลิปตัส กระถินเทพา กระถินณรงค์ ตามแนว ชั้นบันได จำนวน 1 แถว ระยะห่างระหว่างต้นประมาณ 2 เมตร	- บริเวณพื้นที่กิจกรรม ประกอบการทำเหมือง	- ปัจจุบัน (กรกฎาคม-ธันวาคม 2567) ในการทำเหมือง ของโครงการได้จัดทำคูระบายน้ำ คันทำนบ บ่อดัก ตะกอน และทำการปรับถมพื้นที่ให้คืนสู่สภาพ ใกล้เคียงธรรมชาติ รวมถึงมีการรักษาสภาพต้นไม้เดิม ตามธรรมชาติ และจะทำการปลูกพืชคลุมดินและ ต้นไม้โตเร็วตามมาตรการกำหนด	-	รูปที่ 2 สภาพต้นไม้ ปกคลุมตามธรรมชาติ รูปที่ 3 คันทำนบ และคูระบายน้ำ รูปที่ 4 บ่อดักตะกอน

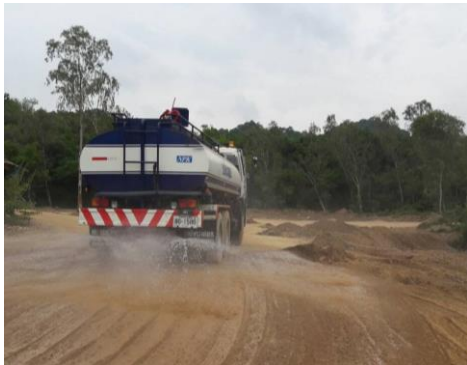
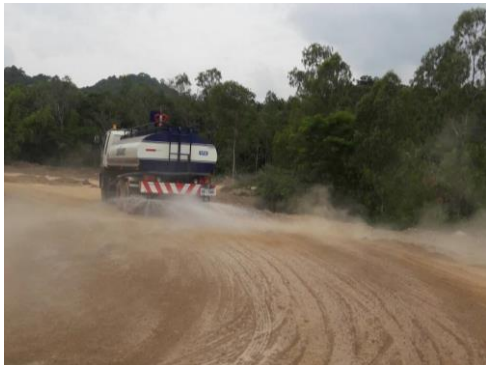
รูปที่ 5 การฉีดพรมน้ำบริเวณเส้นทางขนส่งแร่และบริเวณหน้าเหมือง

1.3 คุณภาพอากาศ 1. ให้ฉีดพรมน้ำบริเวณหน้าเหมืองก่อนเริ่มกิจกรรม การขุดเปิด	- บริเวณหน้าเหมือง	- โครงการดำเนินการฉีดพรมน้ำบริเวณหน้าเหมืองก่อนการขุดเปิด ทุกครั้งตามมาตรการกำหนด เพื่อลดปริมาณการกระจายของ ฝุ่นละออง	-	รูปที่ 5 การฉีดพรมน้ำฯ

2. ทำการฉีดพรมน้ำในช่วงเส้นทางขนส่งแร่ อย่างน้อยวันละ 2 ครั้ง พร้อมทั้งทำการปิดคลุมท้าย รถบรรทุกให้มิดชิด เพื่อป้องกันการตกหล่นของแร่ และการฟุ้งกระจายของฝุ่นละออง	- บริเวณเส้นทางขนส่ง แร่ (ในช่วงถนนลูกรัง)	- โครงการดำเนินการฉีดพรมน้ำบริเวณพื้นที่โครงการ และบริเวณเส้นทางขนส่งแร่ อย่างน้อยวันละ 2 ครั้ง เพื่อการ ฟุ้งกระจายของฝุ่นละออง และทำการปิดคลุมรถบรรทุกให้ มิดชิด ก่อนออกจากพื้นที่โครงการ รวมถึงจำกัดความเร็วไม่เกิน 25 กม./ชม.	-	รูปที่ 5 การฉีดพรมน้ำฯ รูปที่ 7 เส้นทางขนส่งแร่ รูปที่ 8 การปิดคลุม รถบรรทุกฯ

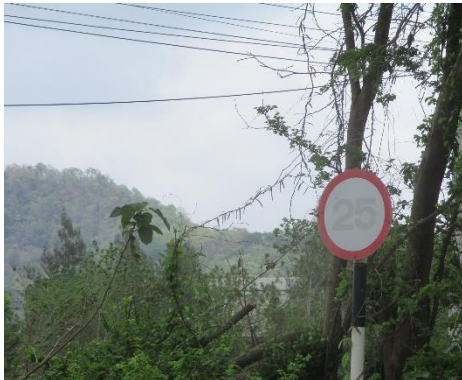
รูปที่ 6 ป้ายจำกัดความเร็ว 25 กิโลเมตร/ชั่วโมง

2. การคมนาคมและการขนส่ง 1. การบรรทุกแร่จะต้องบรรทุกน้ำหนักไม่เกิน พิกัดตามราชการกำหนด และควบคุมความเร็วของรถ ไม่เกิน 30 กิโลเมตรต่อชั่วโมงในช่วงผ่านชุมชน	- บริเวณเส้นทางขนส่ง แร่ที่ตัดผ่านชุมชน	- โครงการกำชับผู้รับเหมาให้เข้มงวดพนักงานขับรถขนส่งแร่ ใช้ความเร็วและน้ำหนักบรรทุกไม่เกินพิกัดตามกฎหมายกำหนด และติดตั้งป้ายจำกัดความเร็วบริเวณเส้นทางขนส่งแร่ในช่วงที่ผ่าน ชุมชน ไม่เกิน 25 กม./ชม.	-	รูปที่ 6 ป้ายจำกัด ความเร็ว ภาคผนวก 2ข

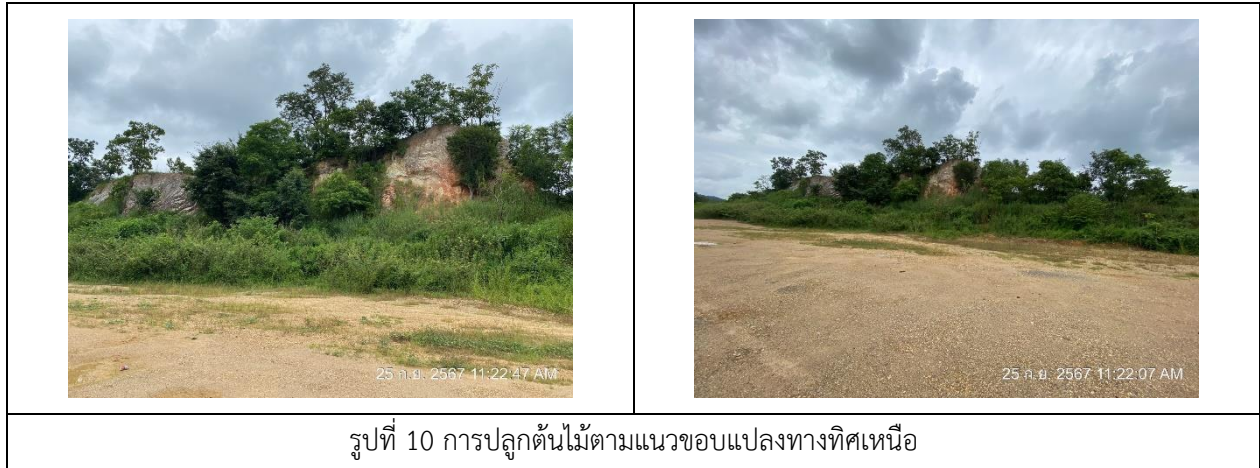
4. ทำการปรับปรุงฟื้นฟูพื้นที่โครงการที่ผ่านการทำเหมืองแร่ แล้วพร้อมรายงานผลการดำเนินงานให้สำนักงานนโยบายและ แผนสิ่งแวดล้อม และกรมทรัพยากรธรณีทราบทุก 3 ปี นับจาก วันที่ได้รับประทานบัตร โดยต้องนำเสนอรายละเอียดของการ ดำเนินการและตำแหน่งที่ได้ดำเนินการไปแล้วอย่างเพียงพอ	- บริเวณพื้นที่ผ่านการ ทำเหมือง (หน้าเหมือง ชั้นบันได) และบริเวณ พื้นที่ประกอบกิจกรรม ทำเหมือง	- ปัจจุบัน (กรกฎาคม-ธันวาคม 2567) โครงการ อยู่ในช่วงดำเนินการทำเหมือง ทั้งนี้ภายหลังจากการ ทำเหมืองแล้วเสร็จ ทางโครงการจะดำเนินการ ปรับปรุงฟื้นฟูหน้าเหมืองตามที่มาตรการกำหนดอย่าง เคร่งครัด โดยส่งรายงานผลการดำเนินงานด้านการ ฟื้นฟูพื้นที่ทำเหมืองทุก 3 ปี	-	รูปที่ 10 การปลูกต้นไม้ ตามแนวขอบแปลงทาง ทิศเหนือ ภาคผนวก 1ข
