การปฏิบัติตามมาตรการป้องกัน และแก้ไขผลกระทบสิ่งแวดล้อม

จากการดำเนินการติดตามตรวจสอบการปฏิบัติตามมาตรการป้องกัน และแก้ไขผลกระทบสิ่งแวดล้อม โครงการทำเหมืองชนิดแร่หินอุตสาหกรรมชนิดหินปูน (เพื่ออุตสาหกรรมปูนซีเมนต์) ของบริษัท ปูนซีเมนต์เอเชีย จำกัด (มหาชน) คำขอประทานบัตรที่ 23/2553 ร่วมแผนผังโครงการทำเหมืองเดียวกันกับคำขอประทานบัตรที่ 24/2553, 25/2553, 26/2553, 27/2553 และประทานบัตรที่ 32458/15697, 32459/15698 ของ บริษัท ปูนซีเมนต์เอเชีย จำกัด (มหาชน) เลขที่ ทส 1009.2/3235 ลงวันที่ 16 มีนาคม 2559 เมื่อวันที่ 24 พฤษภาคม 2567 เป็นการรวบรวมข้อมูลรายละเอียดที่เกี่ยวข้องกับกิจกรรมต่างๆ และสำรวจสภาพพื้นที่โครงการ การตรวจสอบเอกสาร การสัมภาษณ์ผู้ปฏิบัติงานเกี่ยวกับการดำเนินงาน และการดำเนินการแก้ไขปัญหาหรืออุปสรรคที่เกิดขึ้นดังกล่าว พร้อมทั้งทำการถ่ายภาพ เพื่อใช้ประกอบในการจัดทำรายงานฯ ตามที่เสนอไว้ในรายงานการประเมินผลกระทบสิ่งแวดล้อมดังกล่าว ทั้งนี้ทางโครงการมอบหมายให้บริษัท เทคนิคสิ่งแวดล้อมไทย จำกัด เป็นผู้ดำเนินการตรวจสอบและเก็บรวบรวมข้อมูลการปฏิบัติตามมาตรการฯ มีรายละเอียดขั้นตอนการดำเนินงาน ดังนี้

โครงการทำเหมืองชนิดแร่หินอุตสาหกรรมชนิดหินปูน (เพื่ออุตสาหกรรมปูนซีเมนต์) ของบริษัท ปูนซีเมนต์เอเชีย จำกัด (มหาชน) คำขอประทานบัตรที่ 23/2553 ร่วมแผนผังโครงการทำเหมืองเดียวกันกับ

ตารางที่ 2.2-

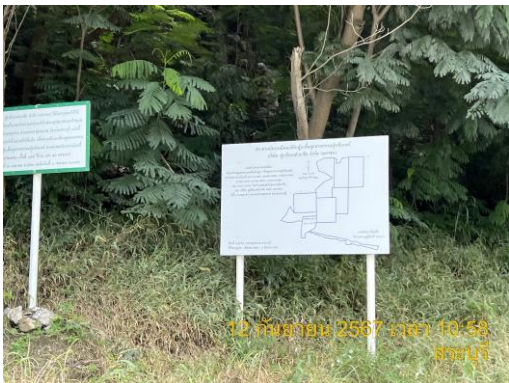
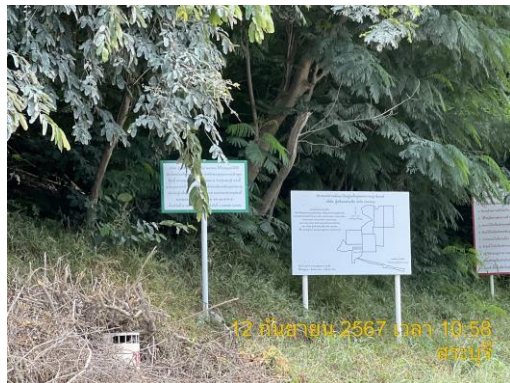
1) สภาพภูมิประเทศ 1. ให้จัดทำป้ายแสดงข้อมูลเกี่ยวกับโครงการ ได้แก่ หมายเลขประทานบัตร เนื้อที่ ระยะเวลาการทำเหมือง และผู้รับผิดชอบไว้บริเวณด้านหน้าพื้นที่โครงการ หรือบริเวณที่สามารถพบเห็นได้ทั่วไป ให้แล้วเสร็จก่อนเปิดการทำเหมือง	- บริเวณพื้นที่โครงการ	- ทางโครงการดำเนินการติดตั้งป้ายแสดงรายละเอียดโครงการ โดยมีรายละเอียดแสดงหมายเลขประทานบัตร เนื้อที่ ระยะเวลาการทำเหมือง และผู้รับผิดชอบไว้บริเวณทางขึ้นพื้นที่เหมือง	-	- รูปที่ 2 ป้ายแสดงรายละเอียดโครงการ

รูปที่ 2 ป้ายแสดงรายละเอียดโครงการ

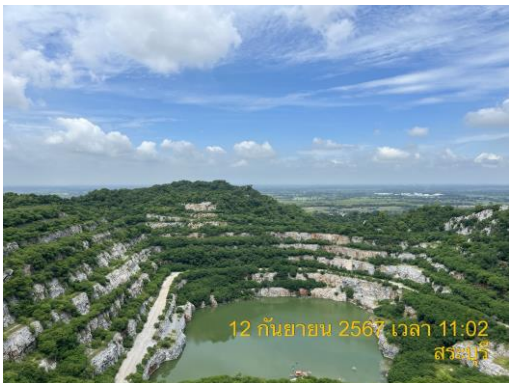
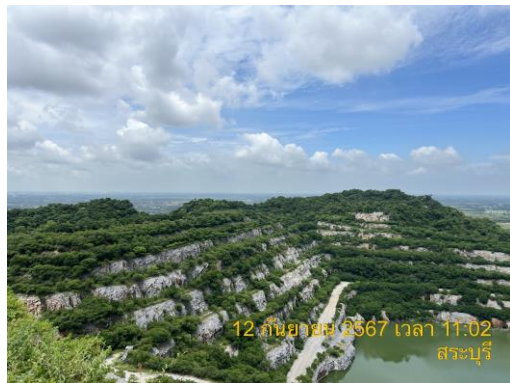
2. ทำการเปิดหน้าเหมืองแบบชันบันได โดยให้มีความสูงของชันบันไดไม่เกิน 17 ม. ความกว้างของชันบันไดไม่น้อยกว่า 17 ม. และความลาดเอียงทั้งหมดไม่เกิน 45 องศา ตามแผนผังการทำเหมืองในแต่ละช่วงปี	- บริเวณพื้นที่ทำเหมือง	- โครงการได้ทำการเปิดหน้าเหมืองแบบชันบันได โดยมีความสูงของชันบันไดระหว่าง 15-17 เมตร ความกว้างของชันบันได 25 เมตร และความลาดเอียง 45 องศา	-	- รูปที่ 3 เหมืองแบบชันบันได

รูปที่ 3 เหมืองแบบขั้นบันได

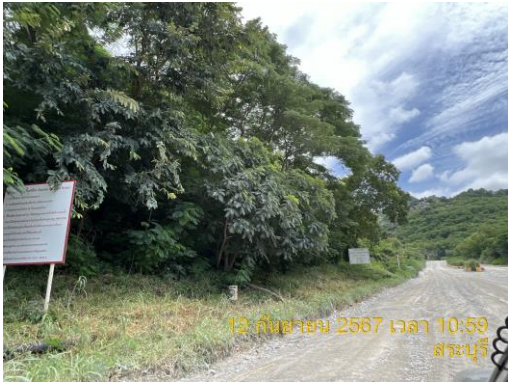
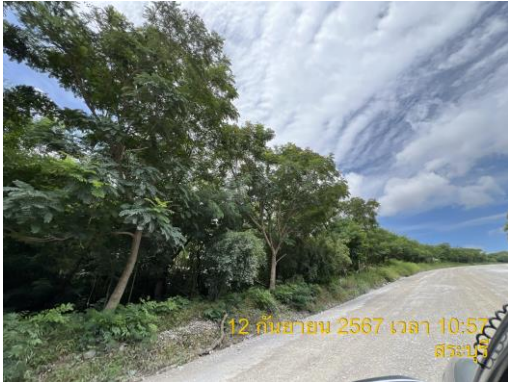
1) สภาพภูมิประเทศ (ต่อ) 3. พื้นที่ที่ไม่มีกิจกรรมการทำเหมืองและกิจกรรมที่เกี่ยวข้องให้รักษาสภาพภูมิประเทศเดิมไว้ และกำหนดให้ปลูกต้นไม้เสริมเพื่อเป็น Buffer Zone ในพื้นที่ดังกล่าว	- บริเวณ พื้นที่ที่ไม่มีกิจกรรมทำเหมือง	- โครงการมีการปลูกต้นไม้เพิ่มในพื้นที่ที่ไม่มีกิจกรรมการทำเหมือง เพื่อรักษาสภาพภูมิประเทศเดิมไว้รวมทั้งเป็น Buffer Zone	-	- รูปที่ 4 การปลูกต้นไม้ Buffer Zone

รูปที่ 4 การปลูกต้นไม้ Buffer Zone

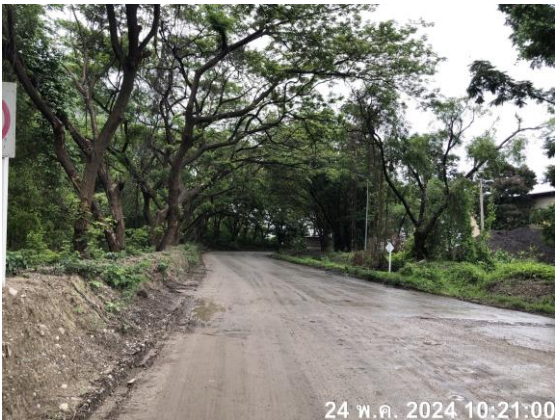
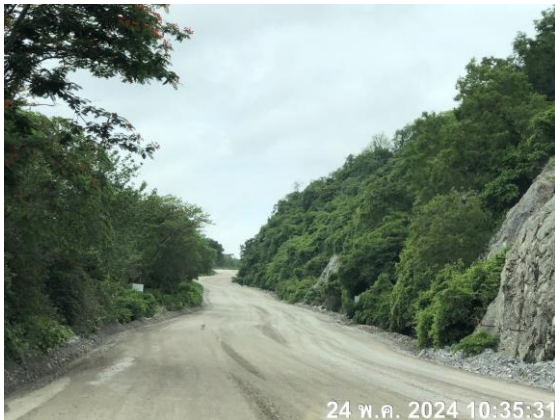
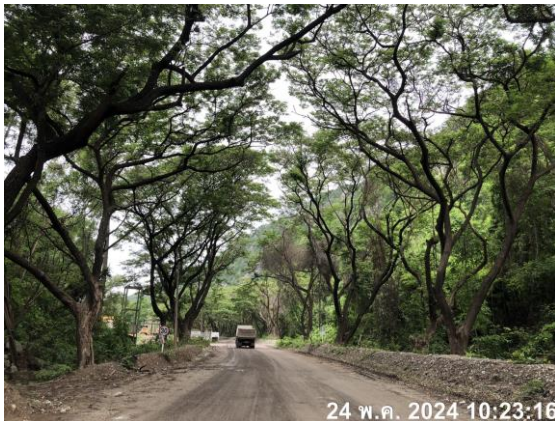
รูปที่ 5 การปลูกไม้ยืนต้นตลอดแนวขนส่งแร่และเส้นทางขนส่งแร่

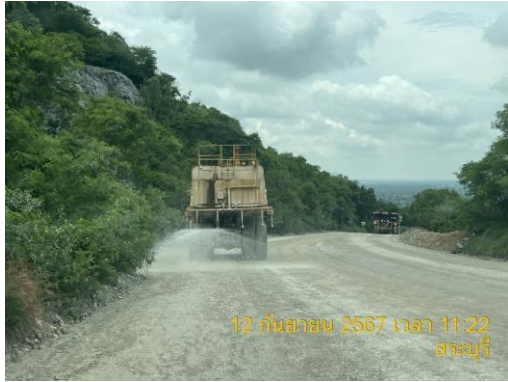
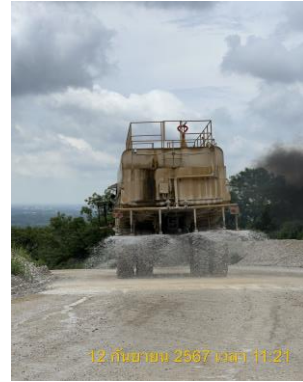
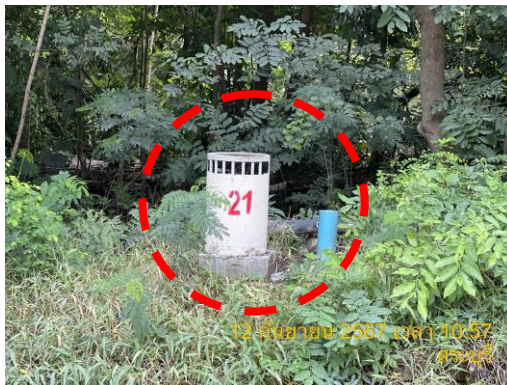
มาตรการป้องกันและแก้ไขผลกระทบสิ่งแวดล้อม	สถานที่ดำเนินการ	ผลการปฏิบัติตามมาตรการฯ	ปัญหา อุปสรรคที่ไม่สามารถปฏิบัติตามมาตรการและแนวทางแก้ไข	หลักฐานและเอกสารอ้างอิง
2) คุณภาพอากาศ 1. ให้ปลูกต้นไม้โตเร็วบริเวณ 2 ข้างทาง ตามแนวเส้นทางขนส่งแร่และฉีดพรมน้ำบนเส้นทางขนส่งเป็นประจำ	- บริเวณพื้นที่โครงการ	- โครงการมีการปลูกต้นไม้ยืนต้นทั้ง 2 ข้างทาง ตลอดแนวขนส่งแร่ และติดตั้งระบบสปริงเกอร์ (สเปรย์น้ำอัตโนมัติ) รวมทั้งมีรถบรรทุกน้ำฉีดพรมน้ำบริเวณเส้นทางขนส่ง ความถี่อย่างน้อยวันละ 2 ครั้ง	-	- รูปที่ 5 การปลูกไม้ยืนต้นตลอดแนวขนส่งแร่และเส้นทางขนส่งแร่ - รูปที่ 6 รถบรรทุกน้ำและสปริงเกอร์ฉีดพรมน้ำบริเวณเส้นทางขนส่ง

6. ให้ใช้รถบรรทุกฉีดพรมน้ำบนถนนที่ใช้ลำเลียงแร่ภายในพื้นที่โครงการเหมืองแร่หินปูนอย่างน้อยวันละ 3 ครั้ง หรือมากกว่าในช่วงหน้าแล้งเพื่อลดปัญหาฝุ่นละอองฟุ้งกระจาย โดยพิจารณาความเหมาะสมจากสภาพภูมิอากาศ และจากสภาพผิวถนนว่ามีฝุ่นฟุ้งกระจายหรือไม่	- เส้นทางขนส่งแร่	- โครงการมีรถบรรทุกน้ำ 2 คัน และติดตั้งสปริงเกอร์โดยประเมินตามสภาพภูมิอากาศ และสภาพผิวถนนทั้งนี้ในช่วงฤดูแล้งจะทำการฉีดพรมน้ำวันละ 3 ครั้ง	-	- รูปที่ 6 รถบรรทุกน้ำและสปริงเกอร์ฉีดพรมน้ำบริเวณเส้นทางขนส่ง

รูปที่ 6 รถบรรทุกน้ำและสปริงเกอร์ฉีดพรมน้ำบริเวณเส้นทางขนส่ง

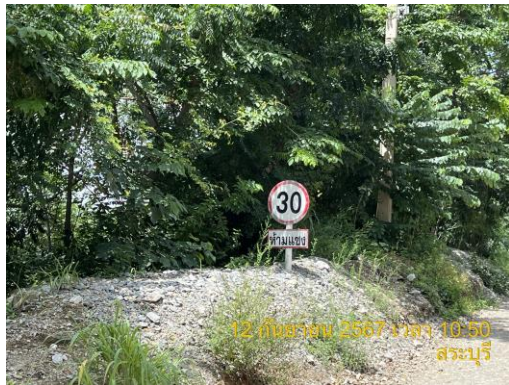
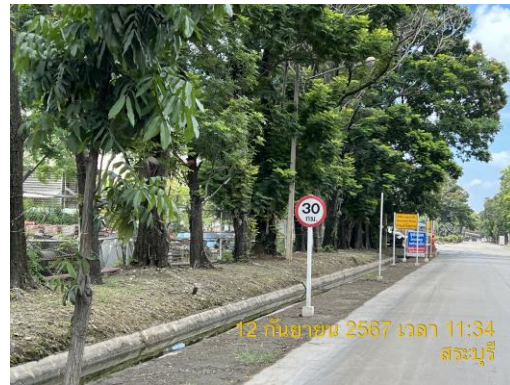
2) คุณภาพอากาศ (ต่อ) 2. จำกัดความเร็วของรถยนต์ และเครื่องจักรกลทุกชนิดที่วิ่งภายในโครงการไม่เกิน 30 กม./ชม. เพื่อลดการฟุ้งกระจายของฝุ่นและป้องกันอุบัติเหตุที่จะเกิดขึ้น	- ยานพาหนะ	- โครงการติดตั้งป้ายจำกัดความเร็วของรถยนต์ และเครื่องจักรกลทุกชนิดที่สัญจรภายในโครงการไม่เกิน 30 กม./ชม. และป้ายควบคุมตำแหน่งเกียร์ในการชะลอความเร็วและลดการฟุ้งกระจายของฝุ่นเพื่อป้องกันอุบัติเหตุ	-	- รูปที่ 7 ป้ายจำกัดความเร็ว

3) เสี่ยง ความสั่นสะเทือน และหินปลิว (ต่อ) 5. ควบคุมความเร็วของรถบรรทุกไม่ให้เกิน 30 กิโลเมตรต่อชั่วโมง เพื่อลดผลกระทบทางด้านเสียง	- บริเวณพื้นที่ทำเหมือง	- โครงการได้ดำเนินการควบคุมความเร็วของรถบรรทุกแร่ โดยติดตั้งป้ายควบคุมตำแหน่งเกียร์ และป้ายจำกัดความเร็วไม่เกิน 30 กม./ชม.	-	- รูปที่ 7 ป้ายจำกัดความเร็ว

รูปที่ 7 ป้ายจำกัดความเร็ว

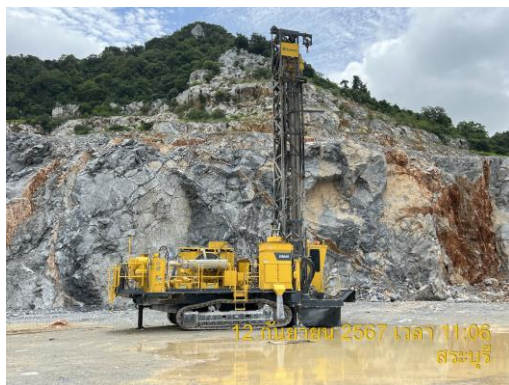
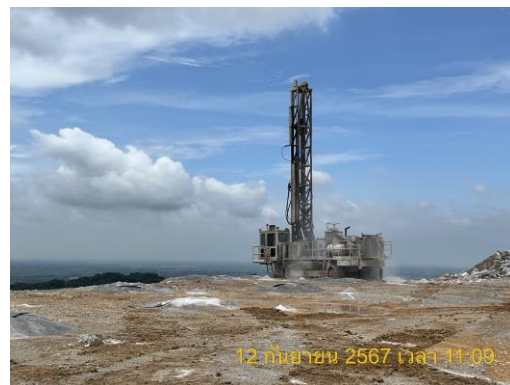
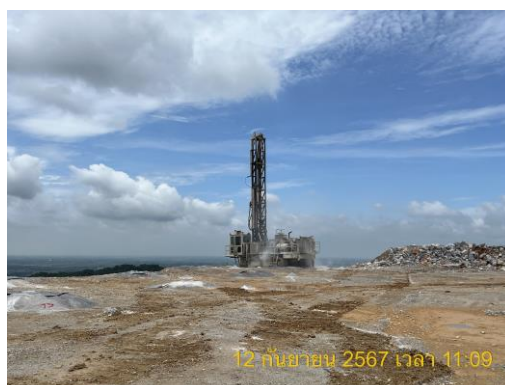
4. ใช้รถเจาะระเบิดที่มีระบบกำจัดฝุ่นติดกับตัวรถ	- เครื่องจักรและอุปกรณ์	- รถเจาะระเบิดของโครงการมีระบบกำจัดฝุ่นและถังเก็บฝุ่นติดกับตัวรถ	-	- รูปที่ 8 รถเจาะระเบิด

รูปที่ 8 รถเจาะระเบิด

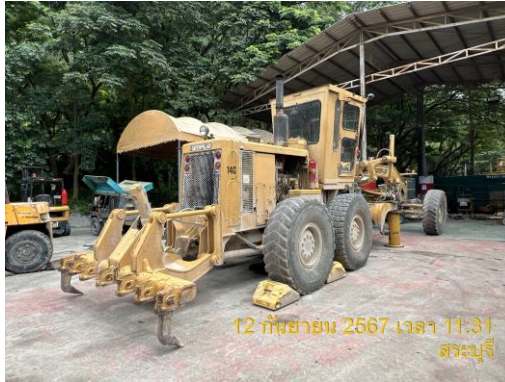
2) คุณภาพอากาศ (ต่อ) 5. ให้บดอัดผิวถนนให้แน่น โดยการทำ Compaction ซึ่งจะช่วยให้อนุภาคเม็ดดิน หรือเม็ดกรวดที่อยู่บนพื้นถนนติดแน่น และไม่ฟุ้งกระจาย	- บริเวณพื้นที่โครงการ	- โครงการมีเจ้าหน้าที่ตรวจสอบและบดอัดผิวถนนให้แน่น โดยใช้รถ Grader ในการบดอัดถนนทุกวันที่มีการทำงาน	-	- รูปที่ 9 รถ Grader บดอัดผิวถนน

รูปที่ 9 รถ Grader บดอัดถนน

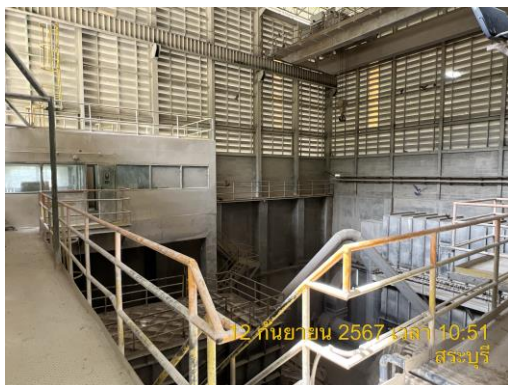
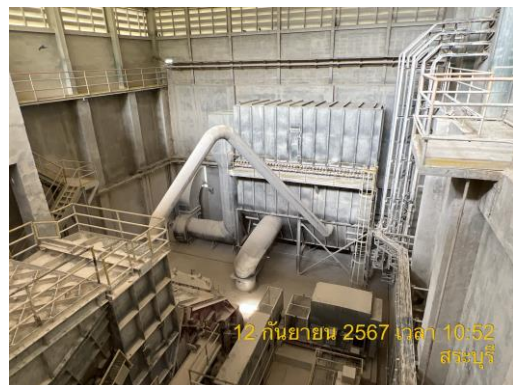
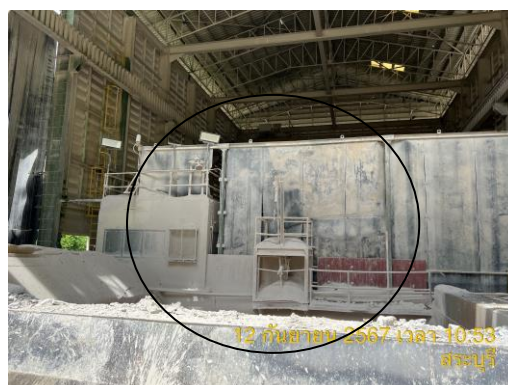
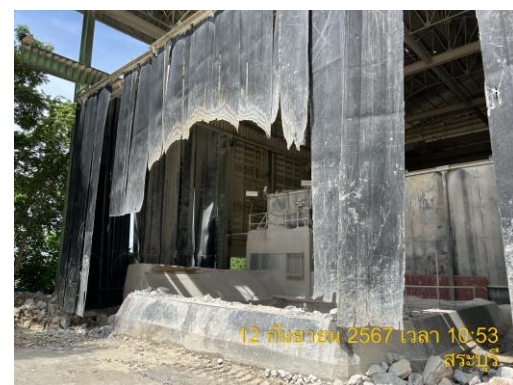
มาตรการป้องกันและแก้ไขผลกระทบสิ่งแวดล้อม	สถานที่ดำเนินการ	ผลการปฏิบัติตามมาตรการฯ	ปัญหา อุปสรรคที่ไม่สามารถปฏิบัติตามมาตรการและแนวทางแก้ไข	หลักฐานและเอกสารอ้างอิง
2) คุณภาพอากาศ (ต่อ) 8. ควบคุมความเร็วของรถบรรทุกแร่จากหน้าเหมืองเข้าสู่โรงโม่ไม่เกิน 30 กม./ชม.	- ยานพาหนะ	- โครงการติดตั้งป้ายจำกัดความเร็วของรถบรรทุกแร่จากหน้าเหมือง โดยติดตั้งป้ายจำกัดความเร็วไม่เกิน 30 กม./ชม. และป้ายควบคุมตำแหน่งเกียร์ลดรอบความเร็วเครื่องยนต์โดยจำกัดความเร็วไม่เกิน 30 กม./ชม.	-	- รูปที่ 7 ป้ายจำกัดความเร็ว
9. จัดสร้างโรงโม่หินเป็นระบบปิด มีระบบการกำจัดฝุ่นแบบ Dust Filter และระบบสเปรย์น้ำบริเวณจุดเทหินใหญ่ (Hopper)	- ระบบกำจัดฝุ่น	- โรงโม่หินของโครงการเป็นระบบปิด และมีการติดตั้งระบบกำจัดฝุ่นเป็น Dust Collector แบบ Bag Filter รวมทั้งติดตั้งระบบสเปรย์น้ำบริเวณจุดเทหินใหญ่ (Hopper)	-	- รูปที่ 10 ระบบกำจัดฝุ่นแบบ Dust Filter ในโรงโม่หินและระบบสเปรย์น้ำ

รูปที่ 10 ระบบกำจัดฝุ่นแบบ Dust Filter ในโรงโม่หินและระบบสเปรย์น้ำ

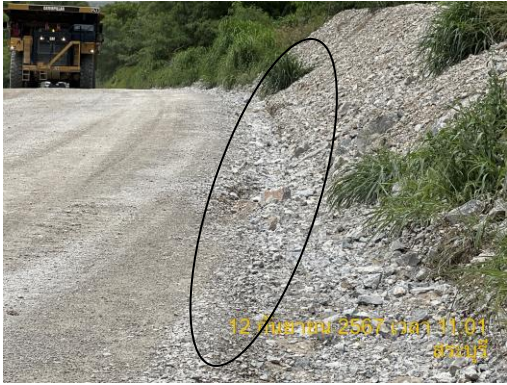
รูปที่ 16 ร่องระบายน้ำตลอดแนวเส้นทางขนส่งแร่

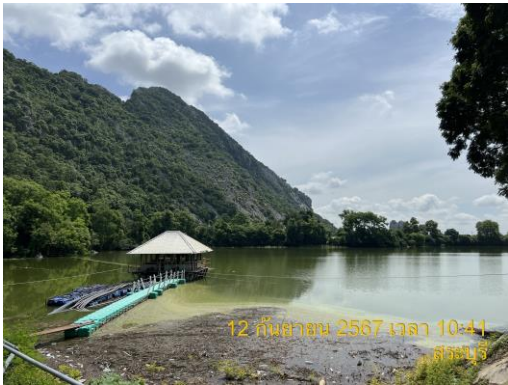
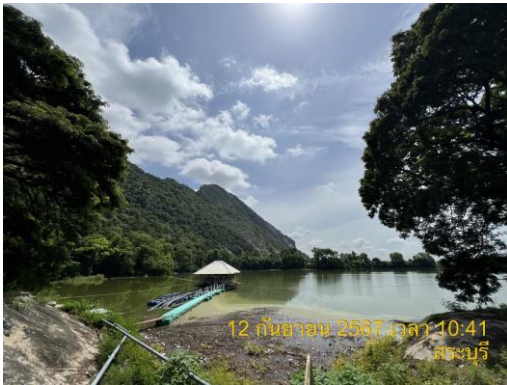
รูปที่ 17 อ่างเก็บน้ำในบริเวณโรงงานปูนซีเมนต์

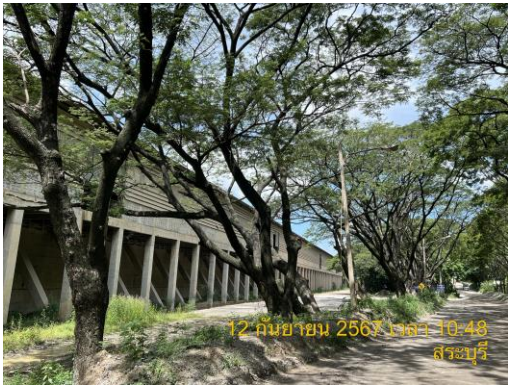
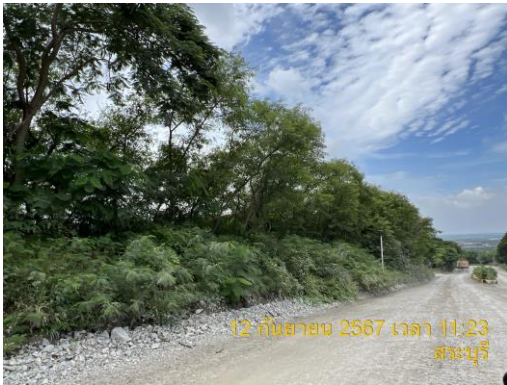
รูปที่ 18 การปลูกต้นไม้รอบพื้นที่โครงการ

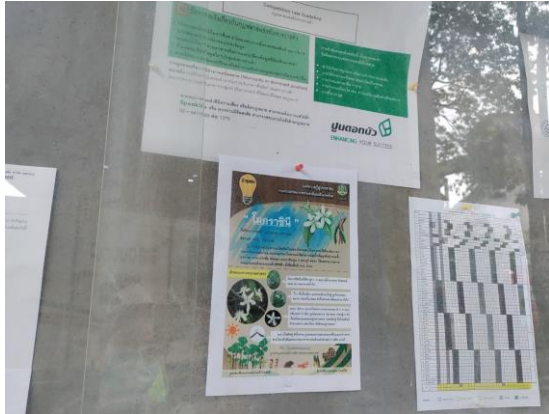
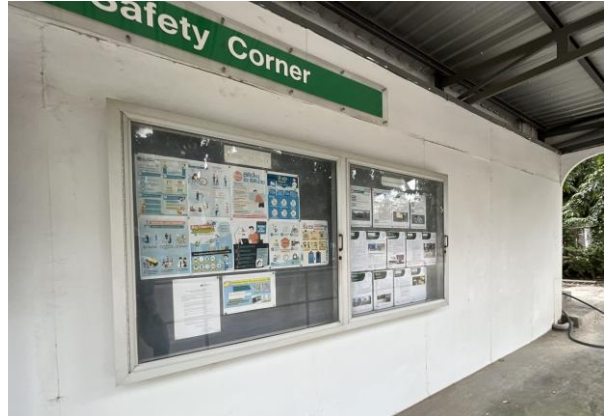
รูปที่ 22 บอร์ดประชาสัมพันธ์เกี่ยวกับสัตว์ป่าและต้นไมกราชินี

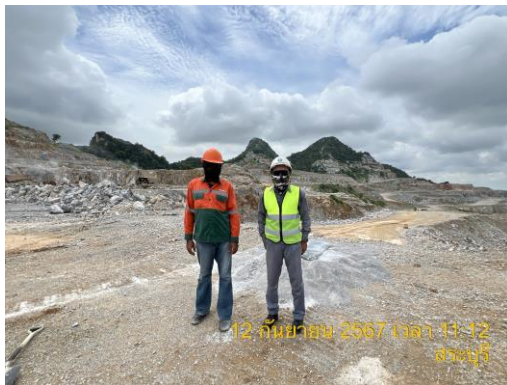
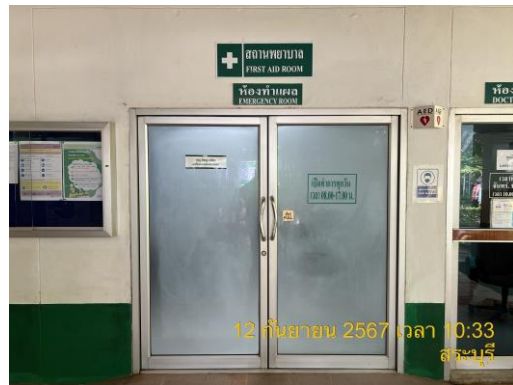
รูปที่ 23 พนักงานสวมใส่อุปกรณ์ป้องกันอันตรายส่วนบุคคล (PPE)

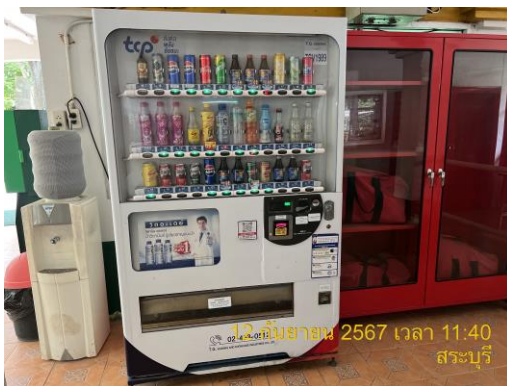
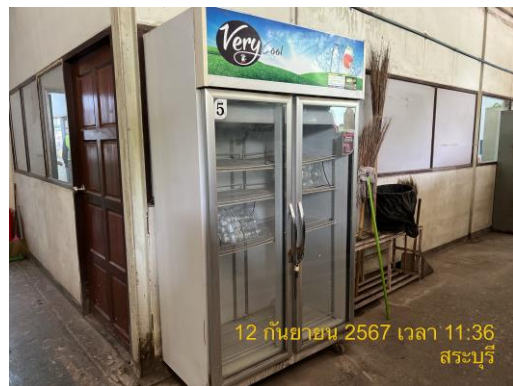
รูปที่ 25 ตู้เก็บน้ำดื่ม

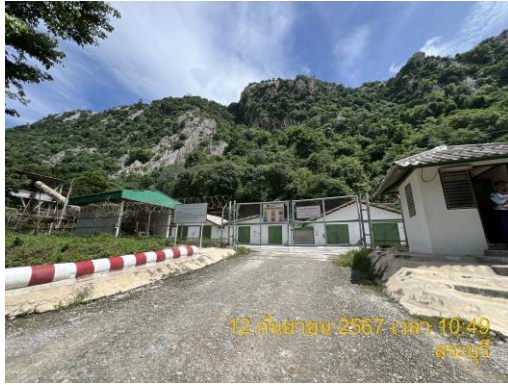
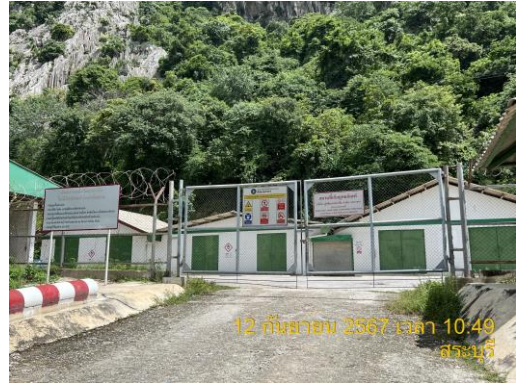
รูปที่ 26 พื้นที่จัดเก็บระเบิด
