## ภาคผนวก 11ข

บันทึกสถิติอุบัติเหตุ ระหว่างเดือนกรกฎาคม-ธันวาคม 2567

เรื่อง : PM13 เบียดชนกับหัวลากนอก

เรื่อง : FL14 ชนตู้เหล็ลงหน้า GATE

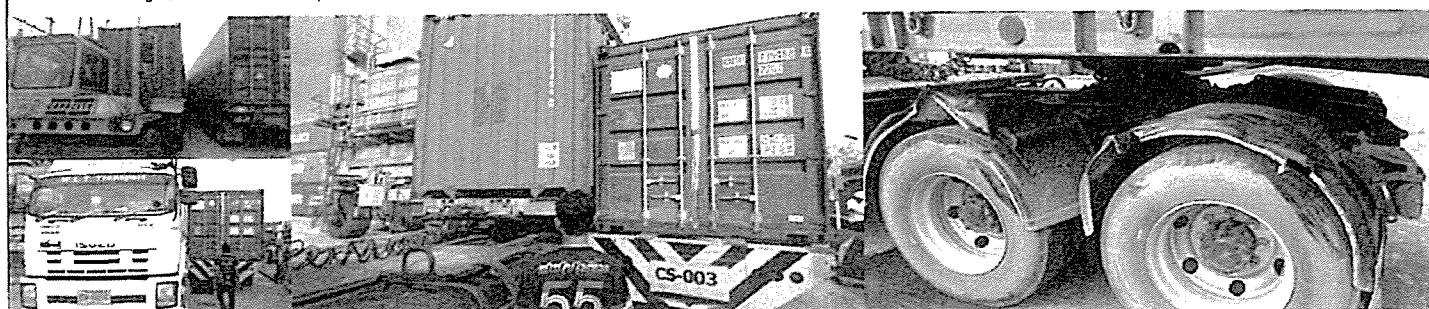
รายละเอียดเหตุการณ์ : ขณะเกิดเหตุ นายสุขสันต์ คันธารักษ์ ผู้ควบคุม PM13 ปฏิบัติงานเฝ้ารับตู้สินค้าเพื่อจะลงตู้ Block F ตาม Job. ใน Tablet ระหว่างรอ พนักงาน CY ได้แจ้งให้ไปลง Block H แทนขณะเคลื่อนรถมาได้ระยะหนึ่งทางพนักงาน Control ได้แจ้งให้ลง Block F เช่นเดิมจึงถอยรถเพื่อจะกลับไปลงตู้ Block F ขณะถอยได้มองกระจกซ้ายเห็นรถตู้ครุณีที่สวนไปโดยคิดว่าจะไปจอด ระยะ Block D-E แต่รถตู้ครุณีเบี่ยงหัวเข้ามาในเลนและจอดเพื่อยื่นเอกสารให้พนักงาน CY ทำให้ถอยชนหัวลากตู้ครุณี บริษัท W.L.T. TRANSPORT ยี่ห้อ ISUZU เลขทะเบียน 69-6956 กทม. ได้รับความเสียหาย

ทรัพย์สินที่เสียหาย/มูลค่าความเสียหาย(หากมี) 1. หัวลากเลขทะเบียน 69-6956 กทม. บังโคลนหลังซ้ายชำรุดจำนวน 2 จุด

2. ไฟสัญญาณข้างรถแตกชำรุด 1 ดวง 3. และตู้สินค้าหนักที่มากับ PM13 เป็นรอยขีดที่บานพับประตูนิดหน่อย

1. ประมาทโดยสำคัญผิดว่ารถตู้ครุณีจะเลยไป

2. รถตู้ครุณีจอดโดยเบี่ยงเข้ามาในเลน

3. ก่อนถอยไม่ชะลอเพื่อเช็คสิ่งกีดขวางด้านหลัง

1. ผู้ควบคุมPM ต้องเช็คสภาพแวดล้อมด้านหลังและด้านข้างให้แน่ใจก่อนทุกครั้ง
2. ผู้ควบคุมPM ไม่ควรเร่งรีบหรือขับรถเร็วจนเกินไป
3. เพิ่มเติมอุปกรณ์หรือเครื่องมือที่เหมาะสมเพื่อให้ผู้ควบคุมPM สามารถเช็คสภาพแวดล้อมด้านหลังและด้านข้างให้แน่ใจ

ก่อนถอยควรให้ลูกเรือข้างขวา ให้รีดเดอร์ มองกระจกหลังด้วยทุกครั้ง

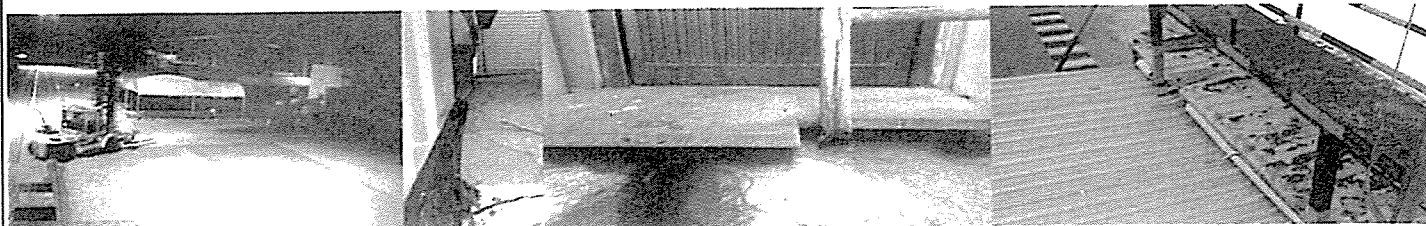
รายละเอียดเหตุการณ์ : ขณะเกิดเหตุนายวัฒนา คำมงคล ผู้ควบคุม FL14 ได้ขับ Forklift คั่นดังกล่าวจากบริเวณบ่อที่ 1 เพื่อมายังจุดจอดข้างอาคารสำนักงาน ก่อนถึงจุดจอดได้ทำการเบรคแต่เกิดเหตุการณ์เบรคหายจึงทำการดึงเบรคมือช่วยแต่ Forklift ได้ไหลไปชนกับตู้เหล็ลง

ทรัพย์สินที่เสียหาย/มูลค่าความเสียหาย(หากมี) 1.เสาหอคอยตรวจตู้ชำรุดเสียหาย 2.บันไดขึ้นหอคอยตรวจตู้ชำรุดเสียหาย

3.รางนำฝน PVCชำรุดเสียหาย ประมาณการความเสียหาย 3,000บาท

1. มีพฤติกรรมขับรถด้วยความเร็ว

2. FL14 ระบบเบรคเคยมีปัญหาแจ้งซ่อมเบรคไม่อยู่ และน้ำมันเบรครั่วซึม

1. ผู้ควบคุม FL มีพฤติกรรมขับขีด้วยความเร็ว และประมาทเลินเล่อจึงไม่ควรขับรถเร็วจนเกินไป
2. FL14 ระบบเบรคมีปัญหาเบรคไม่อยู่ และน้ำมันเบรครั่วซึมข้างใต้ทำการซ่อมแก้ไขปล่อยกลับมาใช้งาน โดยช่างได้ติดตามสอบถามอาการหลังการแก้ไขอยู่ทุกวันและกำชับให้ผู้ใช้งานระมัดระวัง
3. ผู้ใช้งานอุปกรณ์หรือเครื่องมือต้องเช็คสภาพความพร้อมของเครื่องมือก่อนเริ่มงาน และแจ้งซ่อมทุกครั้งที่พบปัญหา
4. ผู้ใช้งานอุปกรณ์หรือเครื่องมือ หลังจากการซ่อมแก้ไขหากพบว่าสภาพที่แก้ไขยังอยู่สภาพที่ไม่เหมาะสมกับการใช้งานแต่จำเป็นต้องใช้งานให้แจ้งหัวหน้างานเพื่อติดตามการแก้ไขต่อไป และรายงานผู้บังคับบัญชาตามลำดับต่อไป
