รายงานผลการปฏิบัติตามมาตรการป้องกันและแก้ไขผลกระทบสิ่งแวดล้อม
และมาตรการติดตามตรวจสอบผลกระทบสิ่งแวดล้อม (ระยะดำเนินการ)
ประจำเดือนกรกฎาคม – ธันวาคม 2567

ชื่อโครงการ Bangkok Marriott Hotel Sukhumvit
ที่ตั้งโครงการ ซอยสุขุมวิท 57 แขวงคลองตันเหนือ เขตวัฒนา กรุงเทพมหานคร
เจ้าของโครงการ บริษัท เบญจสิริ পারค พร็อพเพอร์ตี้ จำกัด
ที่อยู่เจ้าของโครงการ เลขที่ 773-775 (ชั้น 4) ถนนมหาจักร แขวงจักรวรรดิ
เขตสัมพันธวงศ์ กรุงเทพมหานคร
โทรศัพท์ 0-2797-0000 โทรสาร 0-2797-0001
E-mail: sanchai@benchasiriproperty.com
chutima@benchasiriproperty.com

รายงานผลการปฏิบัติตามมาตรการป้องกันและแก้ไขผลกระทบสิ่งแวดล้อม และมาตรการติดตามตรวจสอบผลกระทบสิ่งแวดล้อม โครงการด้านที่พักอาศัย บริการชุมชน และสถานที่พักตากอากาศ

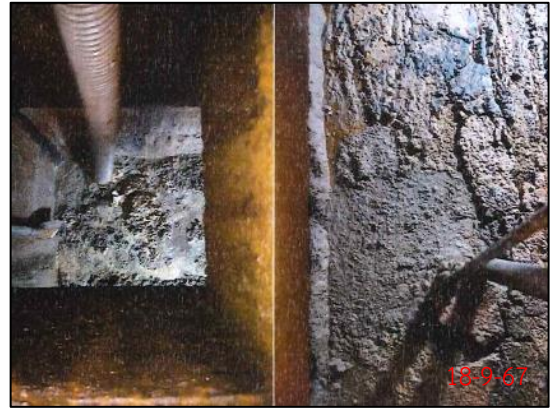
การสูบลมจากบ่อเก็บตะกอน

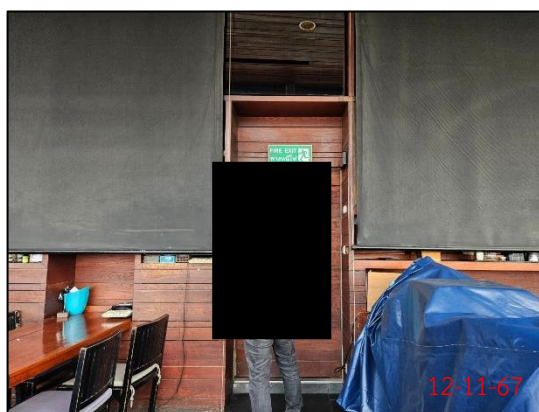
การตรวจสอบอาคาร

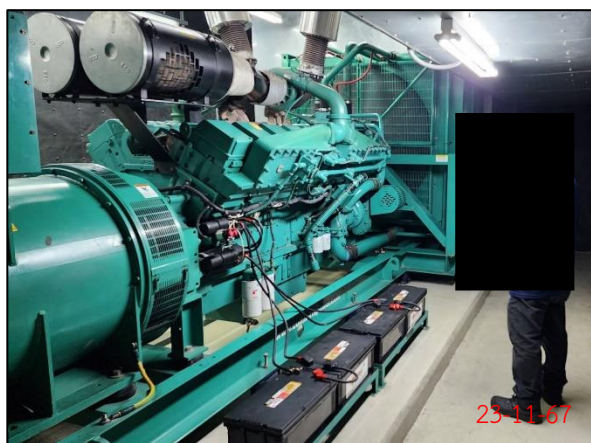
ตรวจสอบและดูแลเครื่องกำเนิดไฟฟ้าสำรอง
(Generator) ของโครงการ

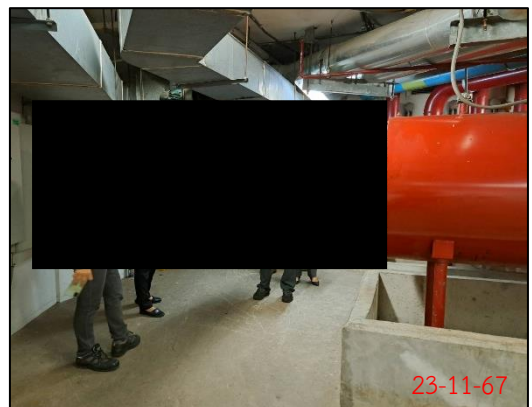
ตรวจสอบภาชนะบรรจุน้ำมันดีเซล
สำหรับเครื่องกำเนิดไฟฟ้า

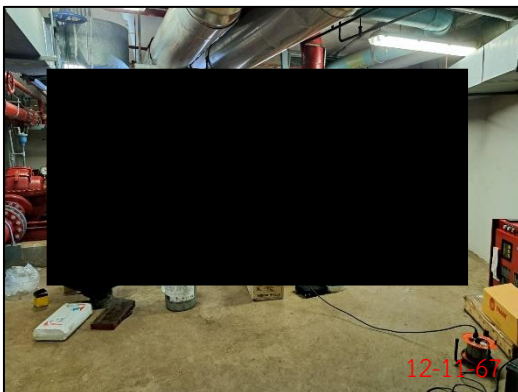
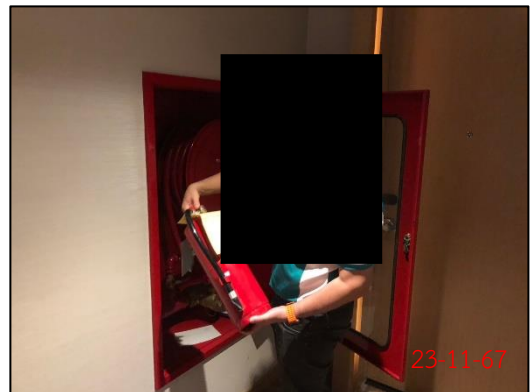
มีการตรวจสอบระบบป้องกันอัคคีภัยให้สามารถใช้งานได้อยู่เสมอ

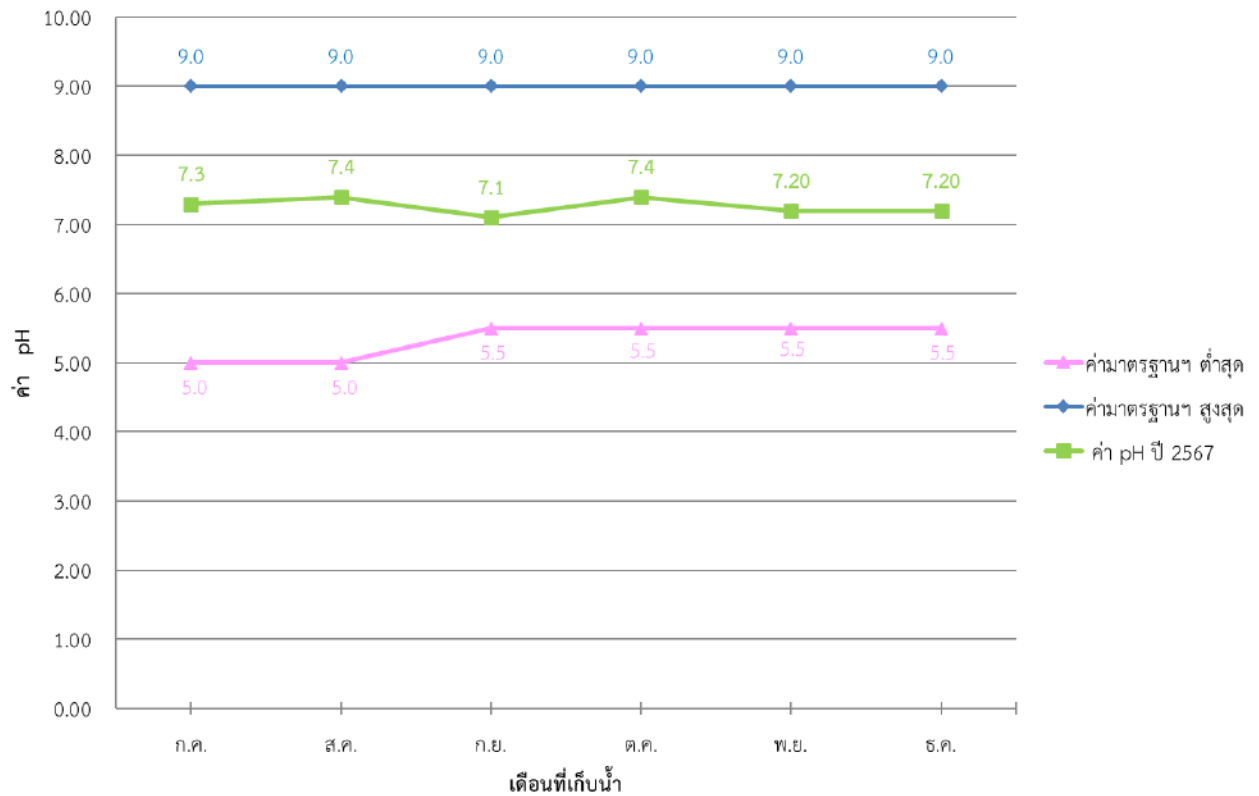
ภาพที่ 3-1 กราฟเปรียบเทียบค่า pH น้ำทิ้งของระบบบำบัดน้ำเสียรวมหลังจากผ่านระบบบำบัดน้ำเสียของโครงการ ตั้งแต่เดือนกรกฎาคม-ธันวาคม 2567

คุณภาพน้ำทิ้งที่ตรวจวิเคราะห์ในเดือนกรกฎาคม-ธันวาคม 2567 พบว่า ส่วนใหญ่มีค่าอยู่ในเกณฑ์มาตรฐานน้ำทิ้งตามประกาศกระทรวงทรัพยากรธรรมชาติและสิ่งแวดล้อม เรื่อง กำหนดมาตรฐานควบคุมการระบายน้ำทิ้ง จากอาคารบางประเภทและบางขนาด ลงวันที่ 7 พฤศจิกายน 2548 (ประเภท ก.) ประกาศในราชกิจจานุเบกษาเล่มที่ 122 ตอนที่ 125 ง วันที่ 29 ธันวาคม 2548 (ยกเลิกบังคับใช้ตั้งแต่วันที่ 27 สิงหาคม 2567) และตามประกาศกระทรวงทรัพยากรธรรมชาติและสิ่งแวดล้อม เรื่อง กำหนดมาตรฐานควบคุมการระบายน้ำทิ้งจากอาคารบางประเภทและบางขนาด พ.ศ. 2567 ลงวันที่ 28 มิถุนายน 2567 (ประเภท ก.) ประกาศในราชกิจจานุเบกษาเล่มที่ 141 ตอนที่ 233 ง วันที่ 27 สิงหาคม 2567 (มีผลบังคับใช้ตั้งแต่วันที่ 28 สิงหาคม 2567) ยกเว้น ค่า Suspended Solid เดือนตุลาคม 2567 และค่า Fecal Coliform เดือนกันยายน-พฤศจิกายน 2567 ที่มีค่าเกินเกณฑ์มาตรฐานฯ เนื่องจากระบบบำบัดน้ำเสียชำรุด ซึ่งทางโครงการได้ดำเนินการซ่อมแซม ปรับปรุง และแก้ไขระบบบำบัดน้ำเสียเรียบร้อยแล้ว
