### การปฏิบัติตามมาตรการป้องกันและแก้ไขผลกระทบสิ่งแวดล้อม

#### 2.1 การติดตามตรวจสอบผลการปฏิบัติตามมาตรการป้องกันและแก้ไขผลกระทบสิ่งแวดล้อม

รายงานผลการปฏิบัติตามมาตรการป้องกันและแก้ไขผลกระทบสิ่งแวดล้อมและมาตรการติดตามตรวจสอบผลกระทบสิ่งแวดล้อม  
โครงการเหมืองแร่หินดินดานเพื่ออุตสาหกรรมปูนซีเมนต์ คำขอประทานบัตรที่ 31/2537 (ประทานบัตรที่ 28084/15566)  
บริษัท ปูนซีเมนต์เอเชีย จำกัด (มหาชน) (เดือนกรกฎาคม-ธันวาคม 2567)

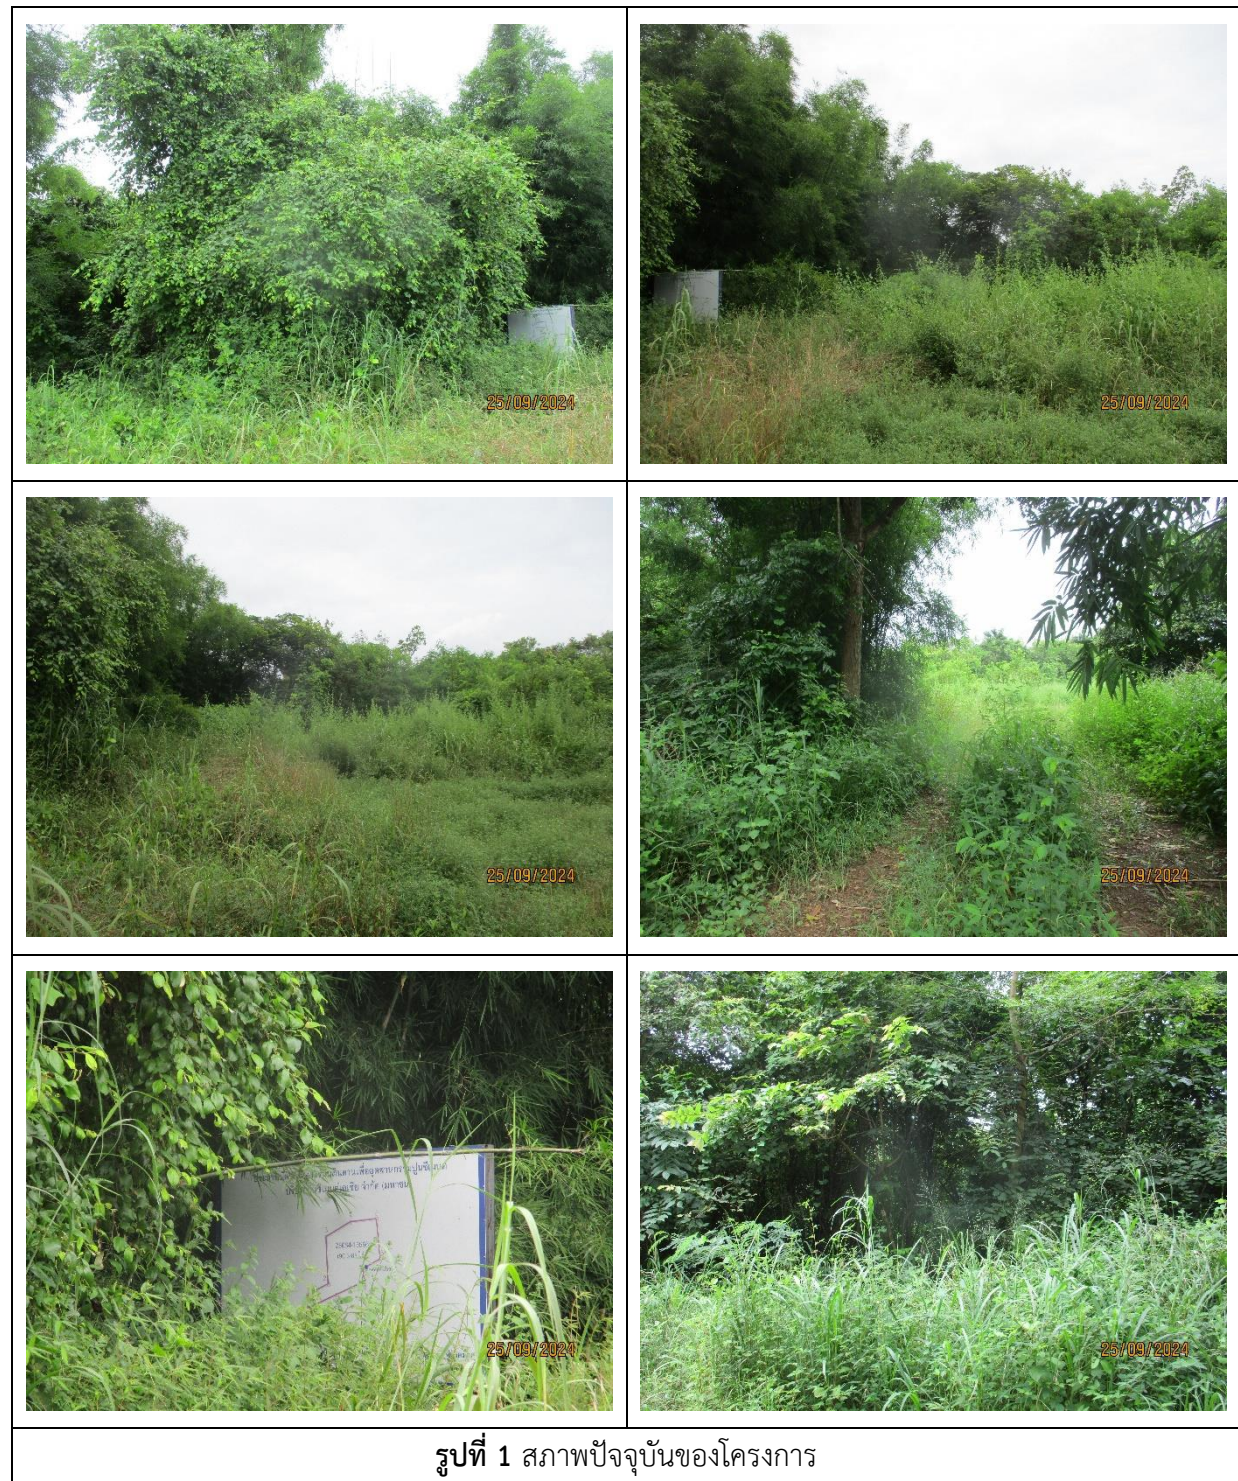
มาตรการป้องกันและแก้ไขผลกระทบสิ่งแวดล้อม	สถานที่ดำเนินการ	ผลการปฏิบัติตามมาตรการฯ	ปัญหา อุปสรรค ที่ไม่สามารถปฏิบัติ ตามมาตรการและ แนวทางแก้ไข	หลักฐาน และ เอกสารอ้างอิง
1. ให้เปิดทำเหมืองในลักษณะชั้นบันได ความสูงไม่เกิน 5 เมตร และความกว้างไม่น้อยกว่า 5 เมตร และให้รักษาความลาดชันของหน้าเหมืองให้อยู่ในสภาพที่ปลอดภัย	- บริเวณพื้นที่ทำเหมือง ในแต่ละช่วง	- ปัจจุบัน (เดือนกรกฎาคม-ธันวาคม 2567) ทางโครงการได้ขออนุญาตหยุดการทำเหมืองไว้ชั่วคราว โดยไม่มีการขุดทำเหมือง อย่างไรก็ตามโครงการได้ยึดถือข้อปฏิบัติตามมาตรการฯ อย่างเคร่งครัดหากเปิดดำเนินการโครงการจะดำเนินการทำเหมืองในลักษณะชั้นบันไดมีความสูงไม่เกิน 5 เมตร และมีความกว้างไม่น้อยกว่า 5 เมตร รวมทั้งรักษาความลาดชันของหน้าเหมืองไม่เกิน 45 องศา	-	- รูปที่ 1 สภาพปัจจุบัน ของโครงการ - ภาคผนวก 1ก - ภาคผนวก 2ก - ภาคผนวก 3ก

มาตรการป้องกันและแก้ไขผลกระทบสิ่งแวดล้อม	สถานที่ดำเนินการ	ผลการปฏิบัติตามมาตรการฯ	ปัญหา อุปสรรค ที่ไม่สามารถปฏิบัติ ตามมาตรการและ แนวทางแก้ไข	หลักฐาน และ เอกสารอ้างอิง
2. ให้สร้างคันทำนบในบริเวณขอบพื้นที่โครงการฯ ตั้งแต่ หมวดหลักฐานที่ 2 ถึง 6 เพื่อเบี่ยงเบนทางน้ำจากภายนอก ไม่ให้ไหลลงไปในพื้นที่หน้าเหมือง	- บริเวณพื้นที่ทำเหมือง	- ปัจจุบัน (เดือนกรกฎาคม-ธันวาคม 2567) ทางโครงการได้ ขออนุญาตหยุดการทำเหมืองไว้ชั่วคราว จึงไม่มีการขุดทำ เหมืองในพื้นที่โครงการ อย่างไรก็ตามโครงการได้จัดทำ คันทำนบในบริเวณขอบพื้นที่โครงการตั้งแต่ในช่วงที่มีกิจกรรม ทำเหมือง	-	- รูปที่ 1 สภาพปัจจุบัน ของโครงการ - ภาคผนวก 1ก - ภาคผนวก 2ก - ภาคผนวก 3ก

มาตรการป้องกันและแก้ไขผลกระทบสิ่งแวดล้อม	สถานที่ดำเนินการ	ผลการปฏิบัติตามมาตรการฯ	ปัญหา อุปสรรค ที่ไม่สามารถปฏิบัติตาม มาตรการและ แนวทางแก้ไข	หลักฐาน และ เอกสารอ้างอิง
3. ให้จัดเตรียมพื้นที่ กองเก็บมูลดินและเศษหิน ในขนาดที่เพียงพอต่อการรองรับในแต่ละช่วงการ ทำเหมือง โดยให้กองสูงไม่เกิน 5 เมตร ทั้งนี้บริเวณ โดยรอบที่เก็บกองให้สร้างดินทำนบและคูระบายน้ำ ล้อมรอบ	- บริเวณพื้นที่ทำเหมือง	- ปัจจุบัน (เดือนกรกฎาคม-ธันวาคม 2567) ทางโครงการ ได้ขออนุญาตหยุดการทำเหมืองไว้ชั่วคราว จึงไม่มีการทำ เหมืองและไม่มีกิจกรรมใดในพื้นที่โครงการ ทั้งนี้ได้มีการ จัดเตรียมพื้นที่ไว้สำหรับกองเก็บเปลือกดิน เพื่อใช้ในการ ฟื้นฟูเหมืองและมีการทำแนวระบายน้ำ เพื่อระบายน้ำลงสู่ บ่อดักตะกอนของโครงการ	-	- รูปที่ 1 สภาพปัจจุบัน ของโครงการ  - ภาคผนวก 3ก

มาตรการป้องกันและแก้ไขผลกระทบสิ่งแวดล้อม	สถานที่ดำเนินการ	ผลการปฏิบัติตามมาตรการฯ	ปัญหา อุปสรรค ที่ไม่สามารถปฏิบัติตาม มาตรการและ แนวทางแก้ไข	หลักฐาน และ เอกสารอ้างอิง
4. ให้จัดสร้างบ่อดักตะกอนขนาดที่เพียงพอโดยอาจจะใช้บ่อลูกรังเก่าพร้อมทั้งชุดระบายน้ำจากกองเก็บเศษดินเศษหินให้ระบายน้ำลงสู่บ่อดักตะกอนที่จัดสร้างนี้ โดยห้ามระบายน้ำพุ่งขึ้นออกภายนอกโครงการ	- บริเวณพื้นที่ทำเหมือง	- ปัจจุบัน (เดือนกรกฎาคม-ธันวาคม 2567) ทางโครงการได้ขออนุญาตหยุดการทำเหมืองไว้ชั่วคราว จึงไม่มีการทำเหมืองและไม่มีกิจกรรมใดในพื้นที่โครงการ รวมถึงไม่มีการกองเก็บมูลดินและเศษหินในพื้นที่ ทั้งนี้ได้มีการจัดเตรียมพื้นที่ไว้สำหรับกองเก็บเปลือกดิน เพื่อใช้ในการฟื้นฟูเหมืองและมีการทำแนวระบายน้ำ เพื่อระบายน้ำลงสู่บ่อดักตะกอนของโครงการ	-	- รูปที่ 1 สภาพปัจจุบันของโครงการ - ภาพผนวก 3ก

9. ให้ปลูกไม้ยืนต้นโตเร็ว ไม่ผลัดใบจำนวน 2 แถวในระยะ 2x2 เมตร แบบสลับฟันปลา โดยรอบขอบแปลงประทานบัตร โดยจะต้องปลูกก่อนที่จะมีการเปิดทำเหมือง ทั้งนี้เพื่อป้องกันผลกระทบทางด้านทัศนียภาพ	- บริเวณพื้นที่ทำเหมือง	- โครงการมีการปลูกต้นไม้ยืนต้นโตเร็ว ไม่ผลัดใบจำนวน 2 แถว ในระยะ 2x2 เมตร แบบสลับฟันปลา โดยรอบขอบแปลงประทานบัตรซึ่งบริเวณแนวเขตทิศตะวันตก และทิศตะวันออกมีต้นไม้ขึ้นโดยรอบตามธรรมชาติอยู่แล้ว และทางโครงการได้ปลูกเสริมบริเวณขอบประทานบัตรทางด้านทิศเหนือตั้งแต่หมด 3-5 และทิศใต้ตั้งแต่หมด 7-10 และทำการปลูกทดแทนเพิ่มเติม หากทำการสำรวจพบว่าต้นไม้ล้มตาย ซึ่งจะดำเนินการปลูกเพิ่มเติมทดแทนทันทีเพื่อป้องกันผลกระทบทางด้านทัศนียภาพ	-	- รูปที่ 1 สภาพปัจจุบันของโครงการ

2. ให้ปรับปรุงสภาพถนนในช่วงที่เป็นทางลูกรังให้มีสภาพที่มั่นคง แข็งแรงและใช้งานได้ดีตลอดเวลาพร้อมทั้งซ่อมแซมถนนให้ราษฎร	- บริเวณพื้นที่โครงการ	- โครงการมีการปรับปรุงสภาพถนนในช่วงที่เป็นทาง ลูกรังให้มีสภาพที่มั่นคงแข็งแรงและใช้งานได้ดีตลอดเวลา พร้อมทั้งซ่อมแซมถนนให้ราษฎรหากมีการชำรุด	-	- รูปที่ 1 สภาพปัจจุบัน ของโครงการ

มาตรการป้องกันและแก้ไขผลกระทบสิ่งแวดล้อม	สถานที่ดำเนินการ	ผลการปฏิบัติตามมาตรการฯ	ปัญหา อุปสรรค ที่ไม่สามารถปฏิบัติตาม มาตรการและ แนวทางแก้ไข	หลักฐาน และ เอกสารอ้างอิง
5. ให้ทำการปรับปรุงพื้นที่โครงการฯ ที่ผ่านการทำเหมืองแร่แล้ว และหากไม่สามารถที่จะดำเนินการในพื้นที่คำขอประทานบัตรได้ให้ไปดำเนินการปลูกป่าเพิ่มเติมในพื้นที่ที่กรมป่าไม้กำหนด พร้อมทั้งให้รายงานผลการดำเนินงานให้สำนักงานนโยบายและแผนสิ่งแวดล้อม และกรมทรัพยากรธรณีทราบทุก 3 ปี นับจากวันที่ได้รับอนุญาตประทานบัตร	- พื้นที่โครงการ	- โครงการได้ขออนุญาตหยุดการขุดทำเหมืองไว้ชั่วคราวต่อสำนักงานอุตสาหกรรม จังหวัดสระบุรี และได้ทำการปรับปรุงพื้นที่ปลูกป่ารอบขอบแปลงเพิ่มเติมในพื้นที่ตามที่กรมป่าไม้กำหนด	-	- รูปที่ 1 สภาพปัจจุบันของโครงการ - ภาคผนวก 3ก - ภาคผนวก 2ข

6. ให้ดำเนินการปลูกต้นไม้ซึ่งเป็นไม้ยืนต้นโตเร็วไม่ผลัดใบก่อนที่จะมีการดำเนินโครงการ โดยวิธีปลูกสลัฟพื้นปลาให้มีระยะห่าง 2x2 เมตร ในพื้นที่เว้นการทำเหมืองรวมทั้งให้มีการบำรุงรักษาต้นไม้เหล่านั้นให้มีความเจริญเติบโตที่ดี ทั้งนี้ให้เสนอแผนการปลูกต้นไม้ พร้อมทั้งระบุพันธุ์ไม้พื้นที่ปลูกให้สำนักงานนโยบายและแผนทรัพยากรธรรมชาติและสิ่งแวดล้อมและกรมป่าไม้ เพื่อพิจารณาความเหมาะสมก่อนดำเนินการต่อไป	- พื้นที่โครงการ	- โครงการได้จัดทำแผนการฟื้นฟูเสนอต่อหน่วยงานที่เกี่ยวข้องตามรายงานแผนและผลการดำเนินงานด้านการฟื้นฟูเหมือง สำหรับคำขอประทานบัตรที่ 31/2537 (ประทานบัตรที่ 28084/15566) มีการปลูกต้นไม้ยืนต้นโตเร็วโดยรอบขอบแปลงประทานบัตรซึ่งบริเวณแนวเขตทิศตะวันตกและทิศตะวันออกมีต้นไม้ขึ้นโดยรอบตามธรรมชาติอยู่แล้วและทางโครงการได้ปลูกเสริมบริเวณขอบประทานบัตรทางด้านทิศเหนือตั้งแต่หมุด 3-5 และทิศใต้ตั้งแต่หมุด 7-10 และจะทำการปลูกทดแทนเพิ่มเติมเมื่อสำรวจพบว่ามีต้นไม้ล้มตาย เพื่อป้องกันผลกระทบทางด้านทัศนียภาพ	-	- รูปที่ 1 สภาพปัจจุบันของโครงการ - ภาคผนวก 3ก - ภาคผนวก 2ข

9. ในระหว่างการทำเหมืองหากขุดพบวัตถุโบราณหรือร่องรอย ของโบราณคดีที่มีความสำคัญทางประวัติศาสตร์จะต้องรายงานและ ขอความร่วมมือกรมศิลปากรในท้องที่เข้าไปดำเนินการตรวจสอบ พื้นที่ทั้งนี้ในระหว่างการสำรวจจะต้องหยุดการทำเหมืองชั่วคราว และ หากพิสูจน์แล้วว่าเป็นแหล่งโบราณคดีผู้ถือประทานบัตรจะต้องปฏิบัติ ตามเงื่อนไขของหน่วยงานที่เกี่ยวข้องโดยไม่มีข้อเรียกร้องใดๆ	- พื้นที่โครงการ	- ปัจจุบัน (เดือนกรกฎาคม-ธันวาคม 2567) ยังไม่พบวัตถุ โบราณหรือร่องรอยของโบราณคดีที่มีความสำคัญทาง ประวัติศาสตร์แต่อย่างใด หากพบจะรายงานให้กรมศิลปากร ในท้องที่เข้าไปดำเนินการตรวจสอบพื้นที่ทันทีตามข้อกำหนด ที่มาตรการกำหนด โดยปัจจุบันทางโครงการมีการขออนุญาต หยุดการทำเหมืองไว้ชั่วคราว ซึ่งไม่มีกิจกรรมใดๆ ภายในพื้นที่ โครงการ	-	- รูปที่ 1 สภาพปัจจุบัน ของโครงการ - ภาคผนวก 3ก

รูปประกอบการปฏิบัติตามมาตรการป้องกันและแก้ไขผลกระทบสิ่งแวดล้อม รายละเอียด ดังนี้
