ภาคผนวกที่ 7

ภาพถ่ายผลการปฏิบัติตามมาตรการป้องกันและแก้ไขผลกระทบสิ่งแวดล้อม  
และติดตามตรวจสอบคุณภาพสิ่งแวดล้อม

ภาพถ่ายผลการปฏิบัติตามมาตรการป้องกันและแก้ไขผลกระทบสิ่งแวดล้อมและติดตามตรวจสอบคุณภาพสิ่งแวดล้อม  
โครงการ อาโล่ ลาซาล 17 (ARLO LASALLE 17) (ระยะดำเนินการ) ประจำเดือนกรกฎาคม-ธันวาคม 2567

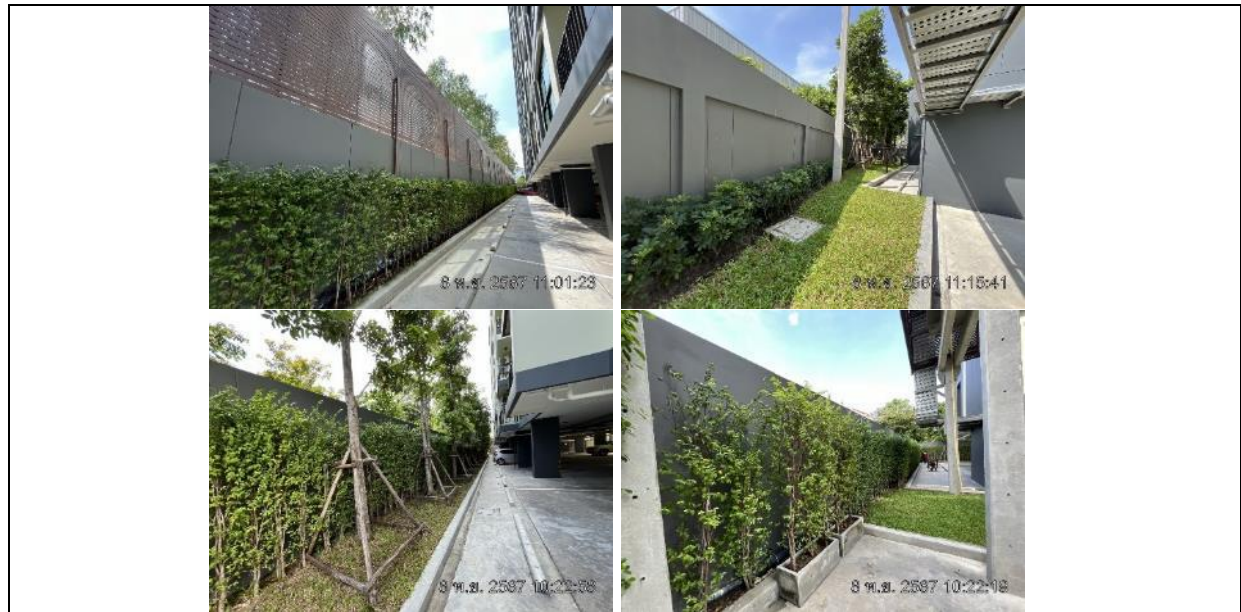
รูปที่ ๗.1 รื้อรอบพื้นที่โครงการ

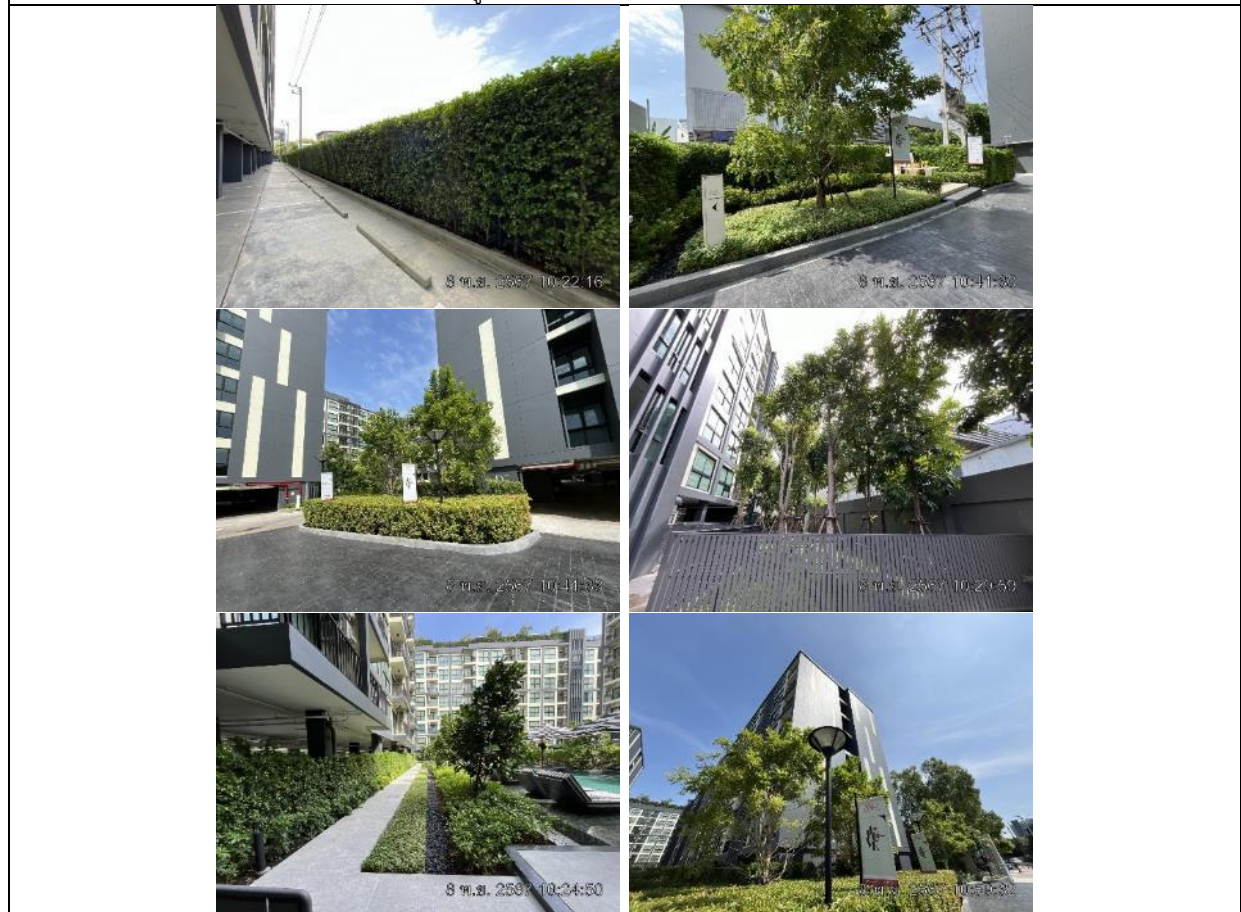
รูปที่ ๗.2 ต้นไม้ยืนต้น ไม้พุ่มไม้คลุมดิน

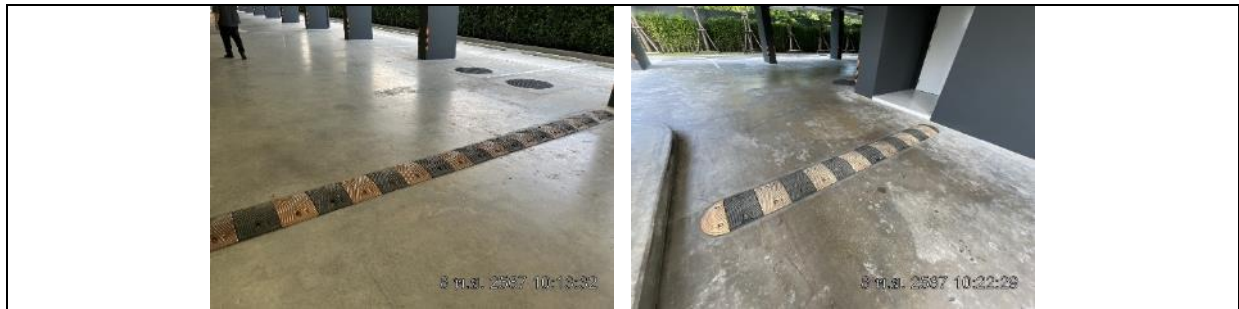
รูปที่ ผ7.3 สันนูลดความเร็ว

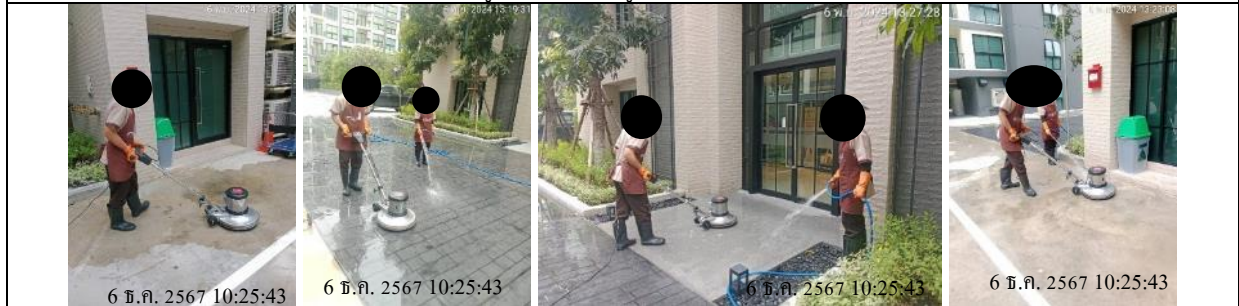
รูปที่ ผ7.4 พนักงานดูแลรักษาความสะอาดถนนภายในโครงการ

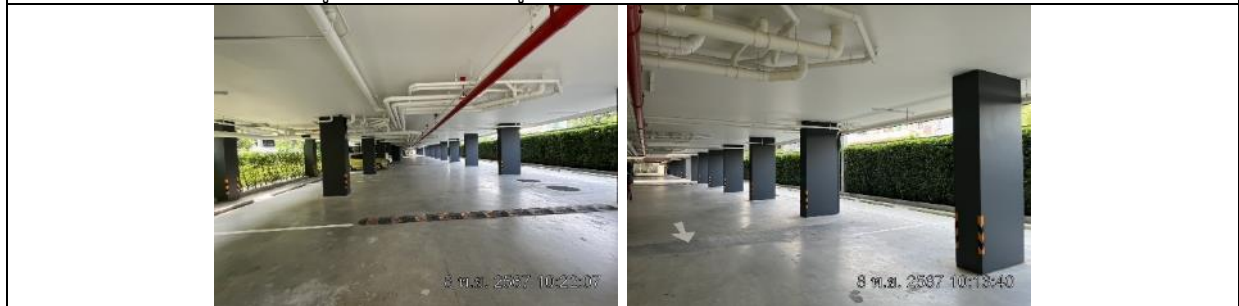
รูปที่ ผ7.5 พื้นที่จอดรถบริเวณชั้น 1

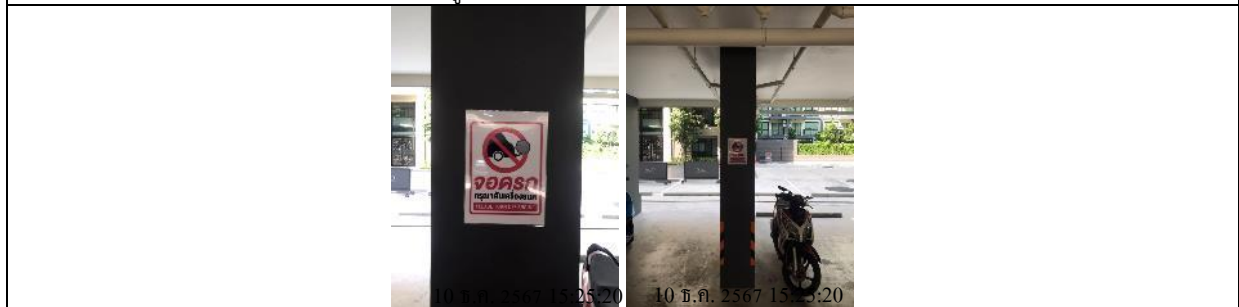
รูปที่ ผ7.6 ป้ายกรุณาดับเครื่องยนต์

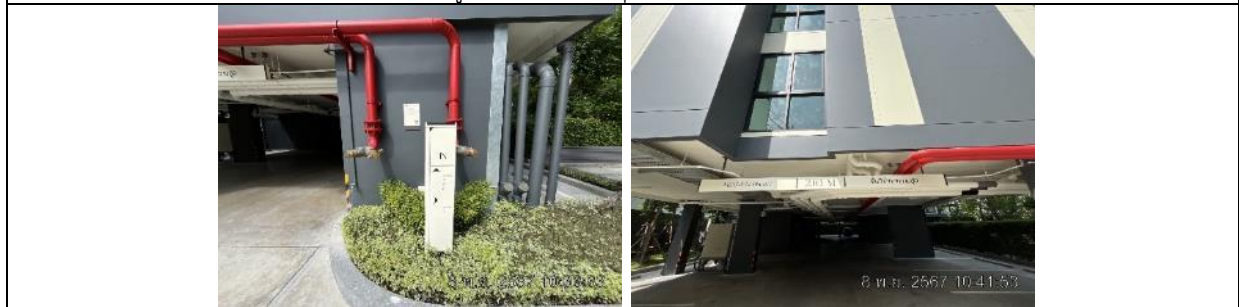
รูปที่ ผ7.7 ป้ายจราจร

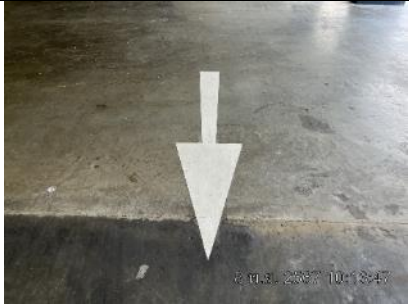
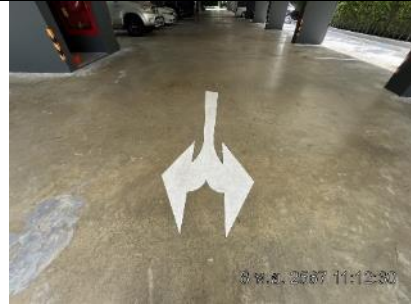
รูปที่ ๗7.8 สัญลักษณ์จราจรบนพื้นทาง

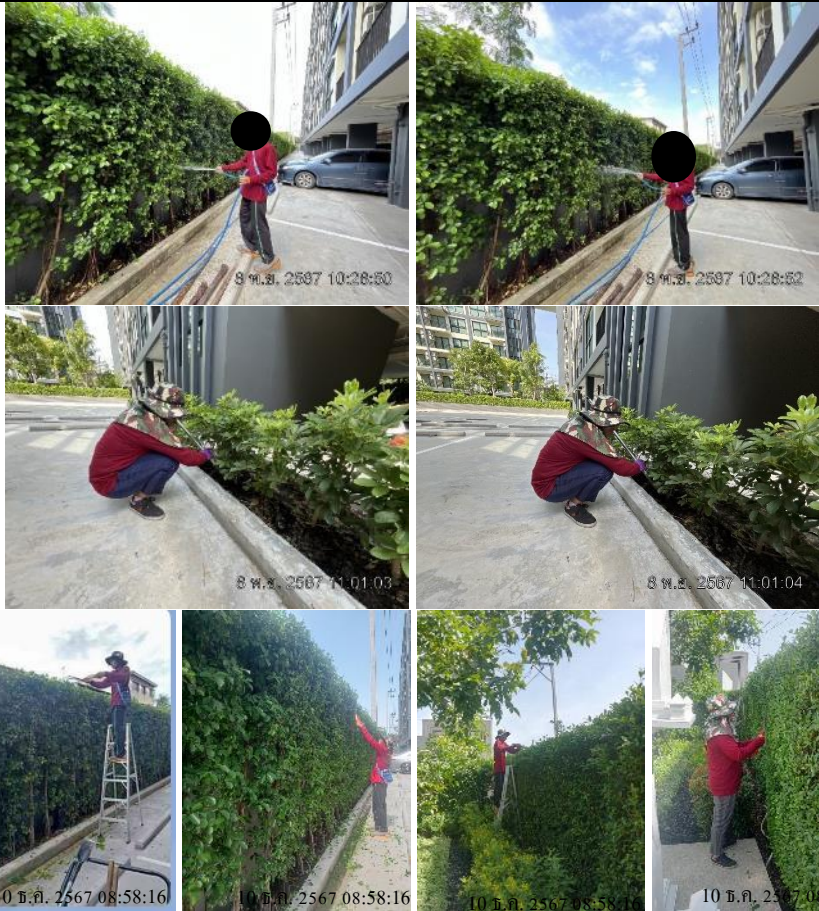
รูปที่ ๗7.9 พนักงานดูแลพื้นที่สีเขียวภายในโครงการ และตัดแต่งกิ่งไม้

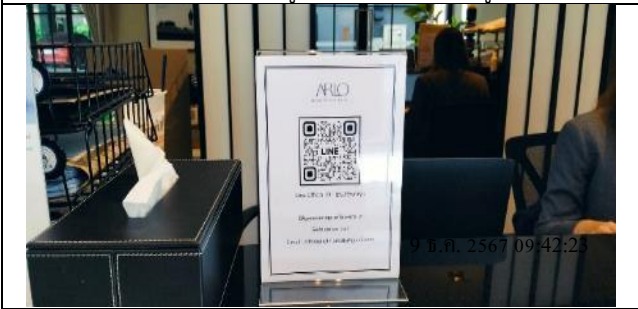
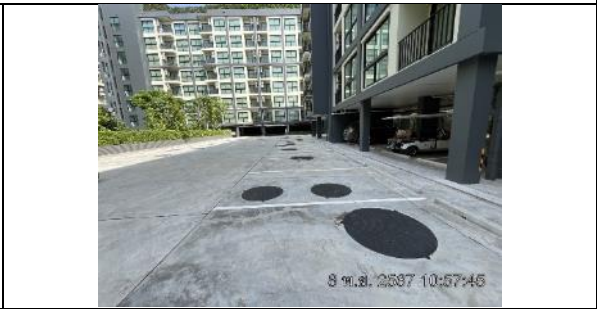
รูปที่ ๗7.10 ป้าย QR-CORE บริเวณสำนักงานนิติบุคคลโครงการ	รูปที่ ๗7.11 ระบบบำบัดน้ำเสียสำเร็จรูป

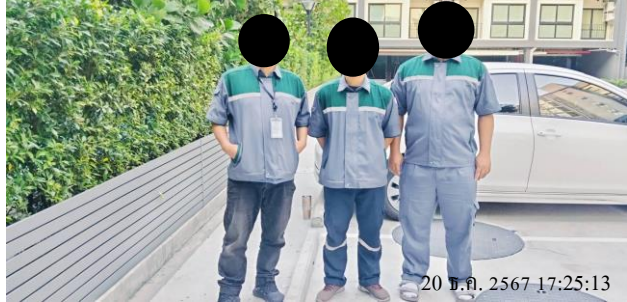
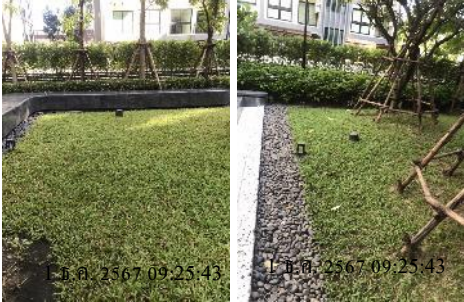
<p>รูปที่ ผ7.12 ช่างประจำโครงการ</p>	<p>รูปที่ ผ7.13 บริเวณบ่อดินสำหรับบำบัด Aerosol และก๊าซมีเทน</p>

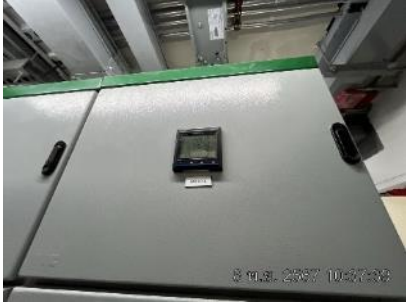
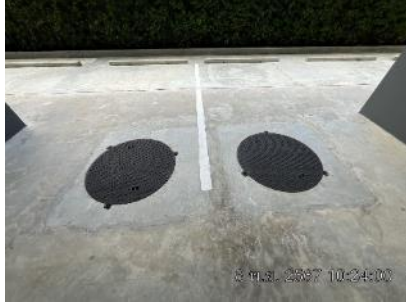
<p>รูปที่ ผ7.14 ระบบมิเตอร์ไฟฟ้าสำหรับระบบบำบัดน้ำเสีย</p>	<p>รูปที่ ผ7.15 ถังเก็บน้ำใต้ดิน</p>

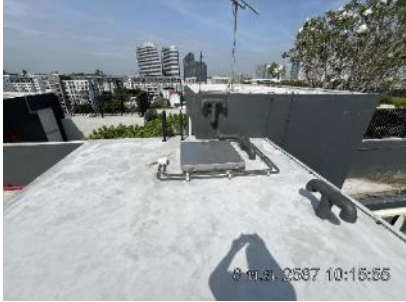
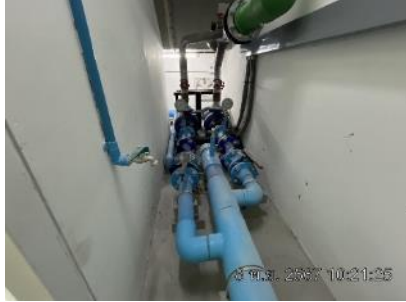
<p>รูปที่ ผ7.16 ถังเก็บน้ำชั้นดาดฟ้า</p>	<p>รูปที่ ผ7.17 ระบบสูบน้ำในอาคาร</p>
<div data-bbox="386 1301 793 1601">

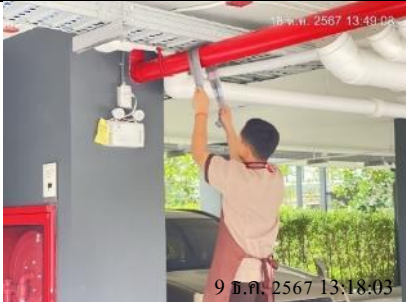
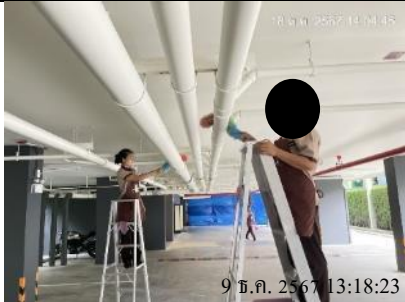
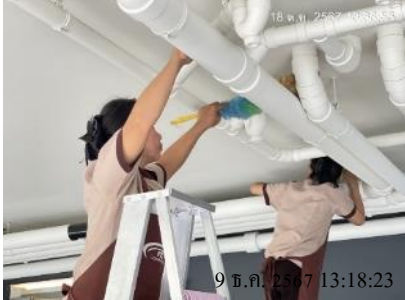
</div>	
<p>รูปที่ ผ7.18 พนักงานคอยดูแลรักษาระบบเส้นท่อประปา</p>

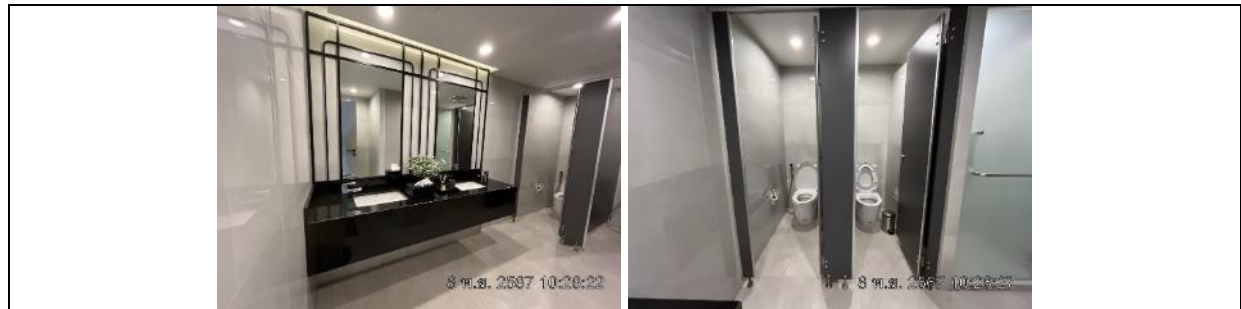
รูปที่ ผ7.19 สุขภัณฑ์ที่ประหยัดน้ำ

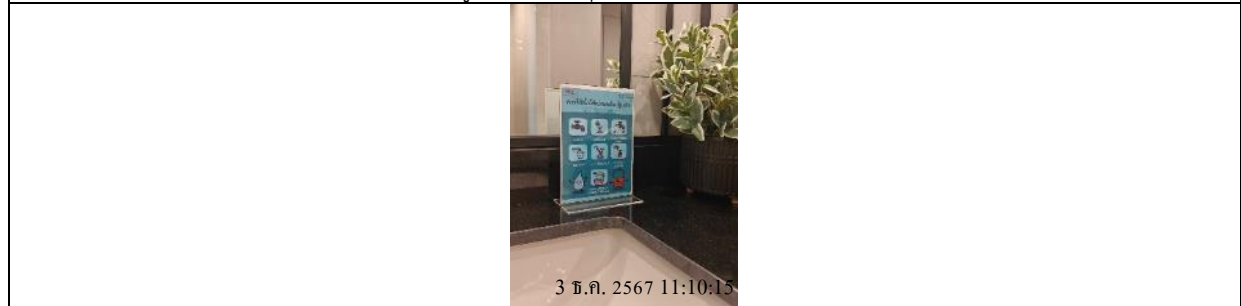
รูปที่ ผ7.20 ป้ายรณรงค์การประหยัดน้ำ

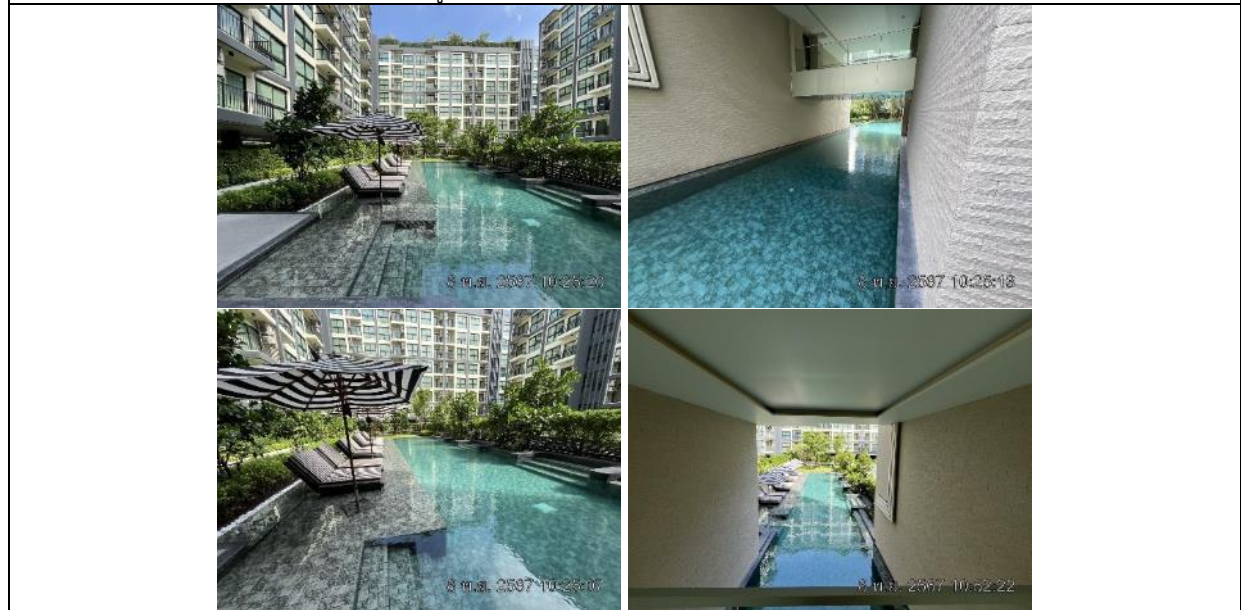
รูปที่ ผ7.21 บริเวณสระว่ายน้ำโครงการ

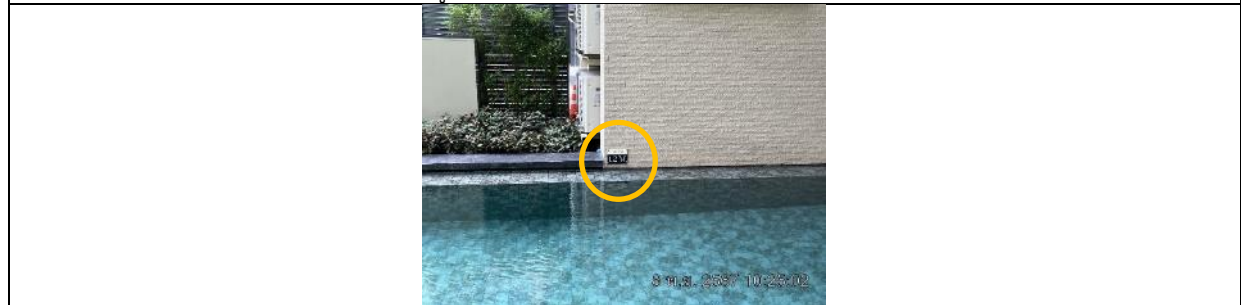
รูปที่ ผ7.22 ป้ายบอกระดับความลึกบริเวณสระว่ายน้ำ

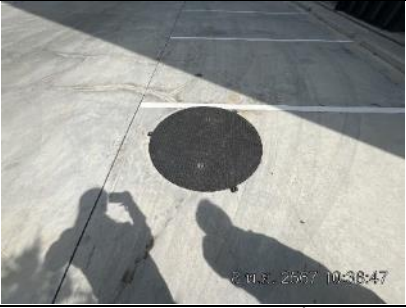
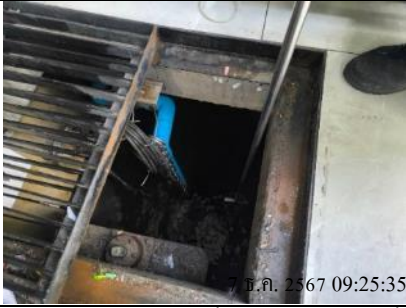
รูปที่ ผ7.29 บ่อหน่วงน้ำ	รูปที่ ผ7.30 เครื่องสูบน้ำภายในบ่อหน่วงน้ำ

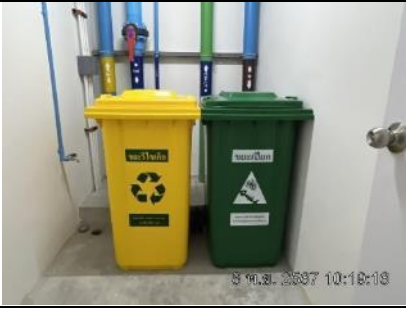
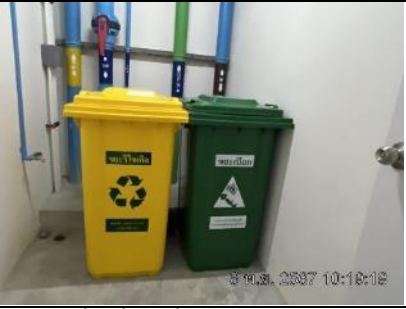
รูปที่ ผ7.31 ห้องพักมูลฝอยประจำชั้น ตั้งแต่ชั้นที่ 2-8

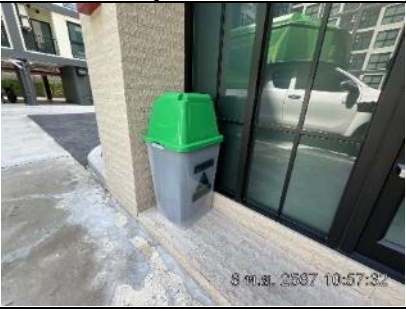
รูปที่ ผ7.32 ถังมูลฝอยห้องสำนักงานนิติบุคคลอาคารชุด

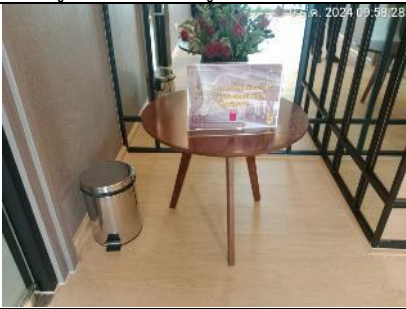
รูปที่ ผ7.33 ถังมูลฝอยห้องทำงานส่วนกลาง (Co-Working) ห้องออกกำลังกาย

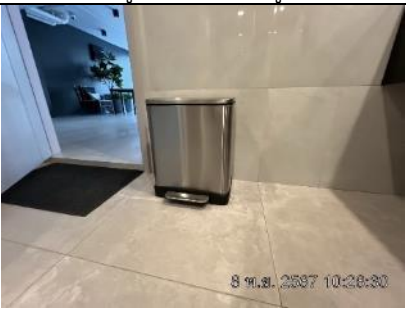
รูปที่ ผ7.34 ถังมูลฝอยห้องน้ำของพื้นที่ส่วนกลาง	รูปที่ ผ7.35 พนักงานคัดแยกมูลฝอยแต่ละประเภท

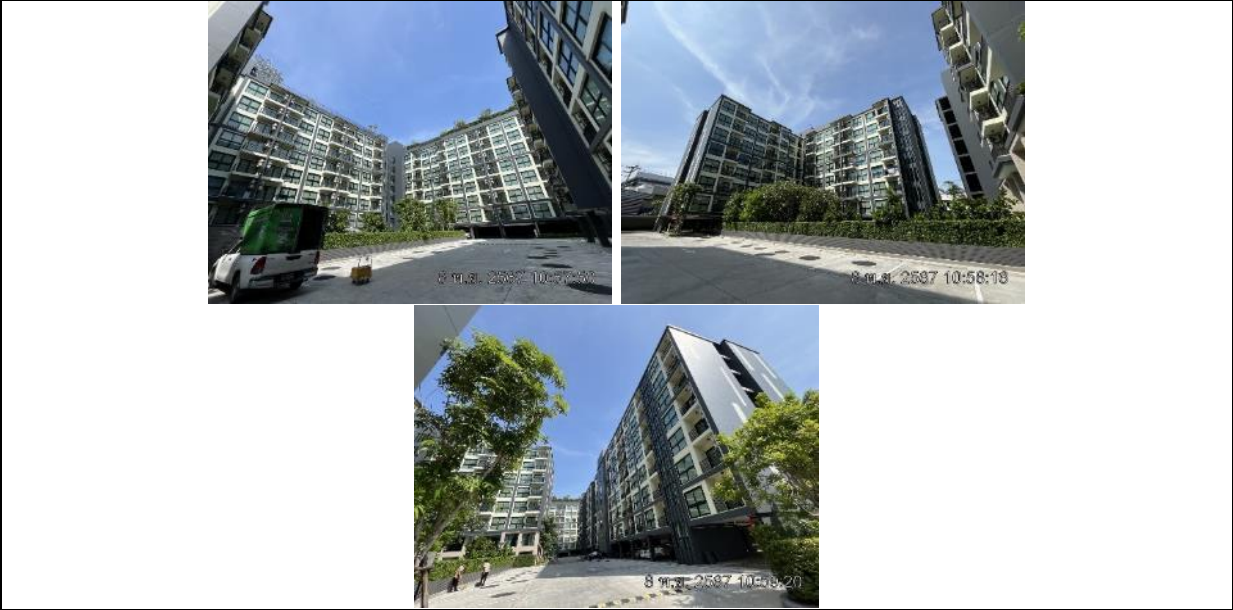
รูปที่ ผ7.45 สภาพปัจจุบันโครงการ

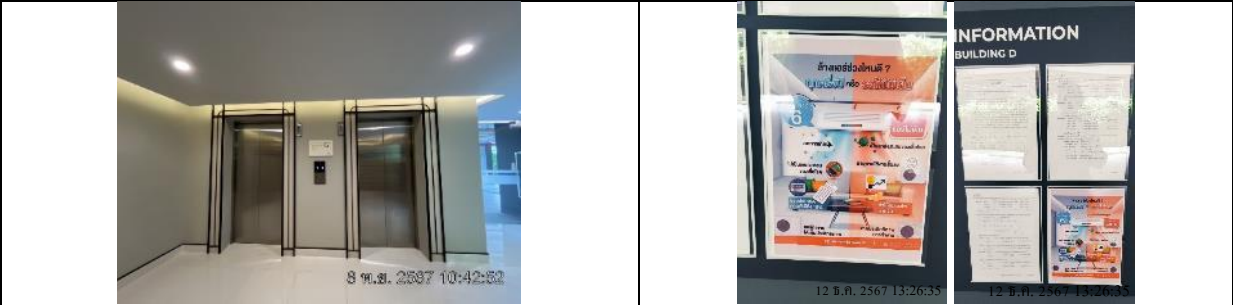
รูปที่ ผ7.46 ประตูลิฟต์

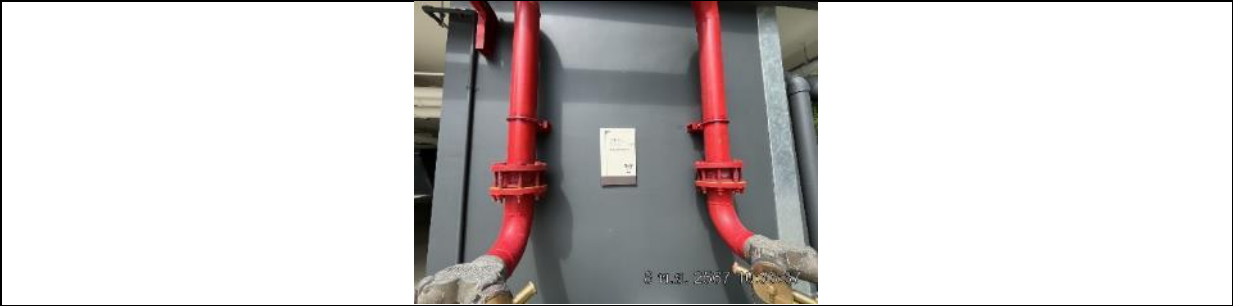
รูปที่ ผ7.48 ระบบท่อยืน (Stand Pipe) รับน้ำดับเพลิงจากหัวรับน้ำดับเพลิงภายนอกอาคาร

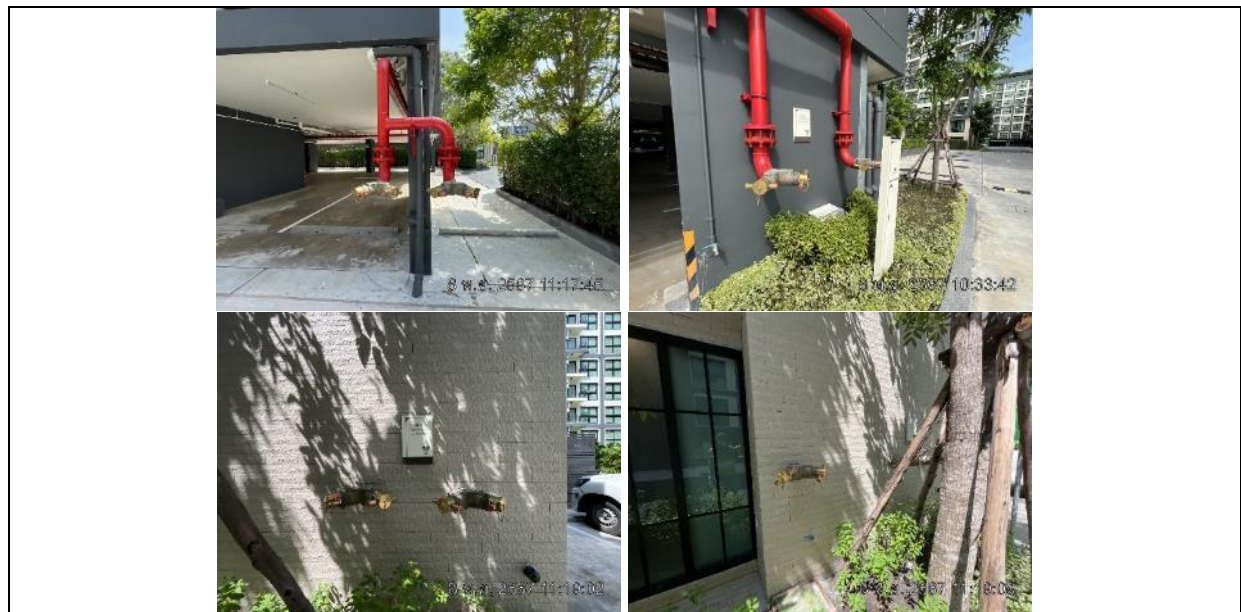
รูปที่ ผ7.49 หัวรับน้ำดับเพลิงภายนอกอาคาร อาคาร A B C และ D

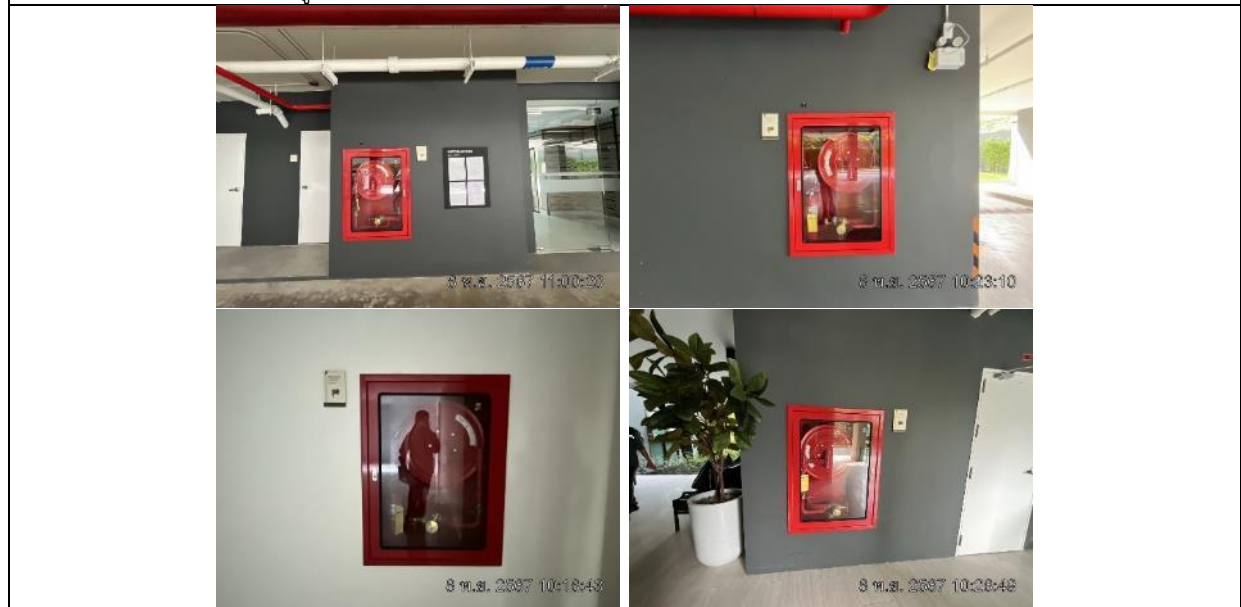
รูปที่ ผ7.50 ตู้เก็บสายฉีดน้ำดับเพลิงพร้อมอุปกรณ์ (Fire Hose cabinet : FHC)

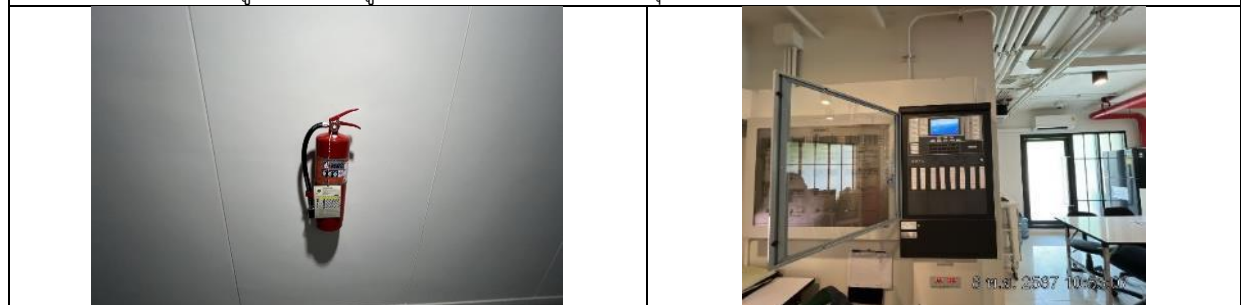
รูปที่ ผ7.51 ถังดับเพลิงมือถือ (Dry Chemical)  
ขนาด 10 ปอนด์
