### ผลการปฏิบัติตามมาตรการป้องกันและแก้ไขผลกระทบสิ่งแวดล้อม

#### 2.1 ผลการดำเนินงานตามมาตรการป้องกันและแก้ไขผลกระทบสิ่งแวดล้อม

โครงการโรงงานผลิตวงล้ออลูมิเนียม ของบริษัท โคเซ อลูมิเนียม (ประเทศไทย) จำกัด ระหว่างเดือนกรกฎาคม-ธันวาคม พ.ศ. 2567

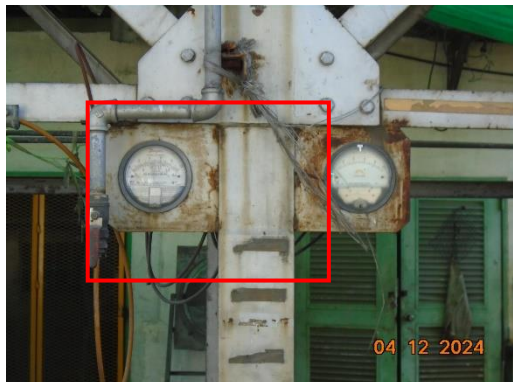
ภาพที่ 2-1 Pressure gauge

3. จัดให้มีอุปกรณ์ตรวจวัดความดันแตกต่างของอากาศระหว่างทางเข้าและออกของเครื่องดักฝุ่นในแต่ละ chamber ซึ่งสามารถแสดงผลไปยังห้องควบคุมได้ หากตรวจพบความดันแตกต่างแต่ละ chamber มีค่าต่ำกว่าปกติ ซึ่งแสดงให้เห็นว่าถุงกรองของ chamber นั้นบางส่วนเกิดการรั่วหรือมีการชำรุด ระบบจะสั่งหยุดการทำงานของ chamber ดังกล่าวโดยอัตโนมัติ พร้อมทั้งติดต่อให้บริษัทที่ติดตั้งมาทำการซ่อมแซมและเปลี่ยนถุงกรองภายใน chamber ข้างต้น	- โครงการมีการติดตั้งอุปกรณ์ในการตรวจวัดความดันแตกต่างของอากาศระหว่างทางเข้าและออกของเครื่องดักฝุ่นในแต่ละ chamber ซึ่งสามารถแสดงให้เห็นความผิดปกติของถุงกรอง (Bag fiter) ได้อย่างมีประสิทธิภาพ และหากพบว่าระบบตรวจวัดความดันแตกต่างของอากาศระหว่างทางเข้าและออกของระบบดักฝุ่นในแต่ละ chamber มีการชำรุดพร้อมกัน โครงการจะปฏิบัติตามที่มาตรการกำหนดอย่างเคร่งครัด	-	- ภาพที่ 2-1 Pressure gage - ภาพที่ 2-2 ถังดักฝุ่น - ภาพที่ 2-3 Bag fiter

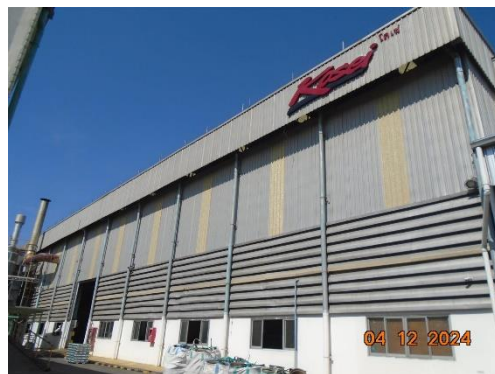
ภาพที่ 2-4 การปิดครอบ เครื่องจักรอุปกรณ์ที่มีเสียงดัง  
อุปกรณ์ลดเสียงหรือครอบวัสดุลดเสียง

3. ระดับเสียง	1. ติดตั้งเครื่องจักรและอุปกรณ์ที่อาจก่อให้เกิดเสียงดังภายในอาคาร หากแหล่งกำเนิดเสียงที่อยู่ภายนอกอาคารต้องติดตั้งอุปกรณ์ลดเสียงหรือครอบวัสดุลดเสียง เพื่อป้องกันเสียงรบกวนชุมชนใกล้เคียง	- โครงการจัดให้มีการปิดครอบเครื่องจักร/อุปกรณ์ที่มีเสียงดัง เช่น คอมเพรสเซอร์ เพื่อเป็นการลดผลกระทบของเสียงต่อพนักงานสำหรับเครื่องจักรหรือบริเวณที่ไม่สามารถลดระดับเสียงได้ โครงการได้จัดทำป้ายเตือนและกำหนดให้พนักงานที่เข้าไปปฏิบัติงานในพื้นที่ดังกล่าวต้องสวมใส่อุปกรณ์ป้องกันเสียง	-	- ภาพที่ 2-4 การปิดครอบเครื่องจักรอุปกรณ์ที่มีเสียงดัง อุปกรณ์ลดเสียงหรือครอบวัสดุลดเสียง

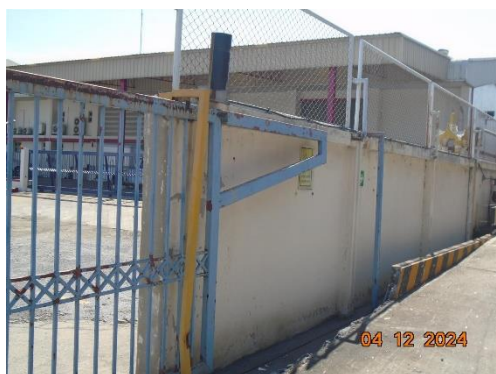
3. ระดับเสียง (ต่อ)	4. จัดทำรั้วที่รอบเขตพื้นที่โรงงานความสูงไม่น้อยกว่า 2 เมตร เพื่อเป็นแนวกันเสียง	- โครงการได้จัดทำรั้วที่รอบเขตพื้นที่โรงงาน และมีความสูง 2 เมตรตามที่มาตรการกำหนดอย่างเคร่งครัด	-	- ภาพที่ 2-5 การจัดทำรั้วรอบพื้นที่โครงการ

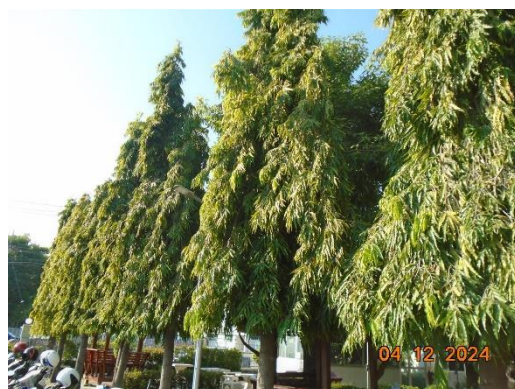
ภาพที่ 2-6 การปลูกไม้ยืนต้นรอบพื้นที่โครงการ

5. ปลุกไม้ยืนต้นด้านที่อาจก่อให้เกิดการรบกวนโรงงานข้างเคียง เพื่อใช้เป็นแนวป้องกันหรือลดผลกระทบจากเสียงที่เกิดจากกิจกรรมโรงงาน	- โครงการมีการปลุกไม้ยืนต้นด้านที่อาจก่อให้เกิดการรบกวนโรงงานข้างเคียงแล้ว เพื่อใช้ประโยชน์ในการเป็นแนวป้องกันหรือลดผลกระทบจากเสียงที่เกิดจากกิจกรรมโรงงาน	-	- ภาพที่ 2-6 การปลุกไม้ยืนต้นรอบพื้นที่โครงการ

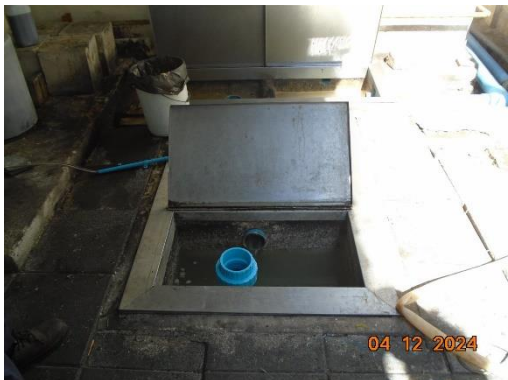
4. คุณภาพน้ำ	1. จัดให้มีถังดักไขมันเพื่อรองรับน้ำเสียจากโรงอาหารก่อนที่จะระบายเข้าสู่ระบบบำบัดน้ำเสียสำเร็จรูป	- โครงการจัดให้มีถังดักไขมันเพื่อรองรับน้ำเสียจากโรงอาหาร และการดักไขมันวันละ 2 ครั้ง	-	- ภาพที่ 2-7 ถังดักไขมัน - ภาคผนวก ข-38 บันทึกการดักไขมัน

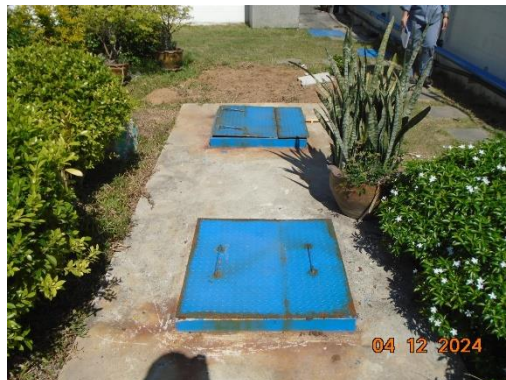
2. จัดให้มีถังบำบัดน้ำเสียสำเร็จรูปสำหรับบำบัดน้ำเสียจากสำนักงานและน้ำทิ้งจากถังดักไขมันจากโรงอาหาร ก่อนระบายลงสู่บ่อตรวจสอบคุณภาพทิ้ง	- โครงการจัดให้มีถังบำบัดน้ำเสียสำเร็จรูป (Septic Tank) สำหรับบำบัดน้ำเสียจากสำนักงานและน้ำทิ้งจากถังดักไขมันจากโรงอาหารในเบื้องต้น ก่อนระบายลงสู่บ่อตรวจสอบคุณภาพน้ำทิ้งต่อไป	-	- ภาพที่ 2-8 ถังบำบัดน้ำเสียสำเร็จรูป - ภาคผนวก ข-38 บันทึกการดักไขมัน

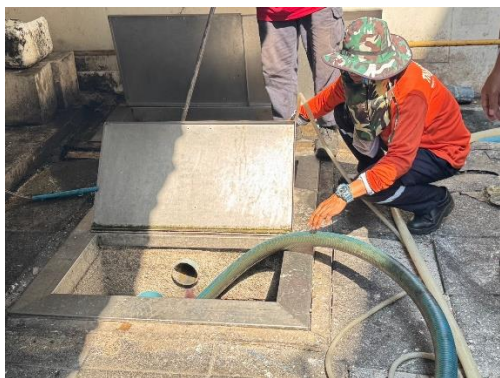
4. คุณภาพน้ำ (ต่อ)	3. จัดให้มีการดูแลทำความสะอาดถังบำบัดน้ำเสียสำเร็จรูปโดยการสูบลากตะกอนออกไปกำจัด อย่างน้อยทุก 1 เดือน	- โครงการได้ดำเนินการสูบลากตะกอนออกจากถังบำบัดน้ำเสียสำเร็จรูปไปกำจัดเป็นประจำทุกเดือน	-	- ภาพที่ 2-9 การสูบลากตะกอน

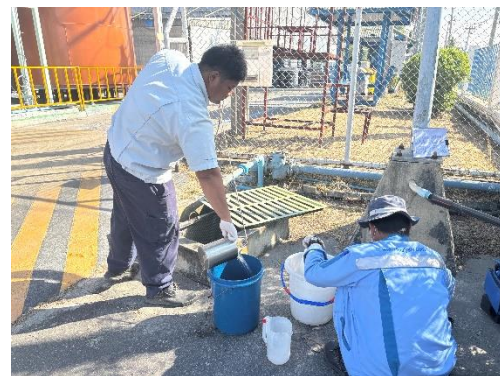
ภาพที่ 2-11 บ่อตรวจสอบคุณภาพน้ำทิ้ง

4. คุณภาพน้ำ (ต่อ)	7. ควบคุมคุณภาพน้ำทั้งจากบ่อตรวจสอบคุณภาพน้ำทั้งของโรงงานให้อยู่ในเกณฑ์ที่ยอมให้ระบายเข้าสู่ระบบบำบัดน้ำเสียส่วนกลางของเขตประกอบการอุตสาหกรรมฯ ก่อนระบายลงสู่ระบบรวบรวมน้ำเสียและส่งไปบำบัดยังระบบบำบัดน้ำเสียส่วนกลางของเขตประกอบการอุตสาหกรรมฯ	- โครงการจัดให้มีการควบคุมคุณภาพน้ำทั้งจากบ่อตรวจสอบคุณภาพน้ำทั้งของโรงงานให้อยู่ในเกณฑ์ที่ยอมให้ระบายเข้าสู่ระบบบำบัดน้ำเสียส่วนกลางของสวนอุตสาหกรรมฯ แล้วจึงระบายลงสู่ระบบรวบรวมน้ำเสีย เพื่อส่งไปบำบัดยังระบบบำบัดน้ำเสียส่วนกลางของสวนอุตสาหกรรมฯ ต่อไป โดยในระหว่างเดือนกรกฎาคม-ธันวาคม พ.ศ. 2567 ผลการตรวจวิเคราะห์คุณภาพน้ำทั้งของโครงการทั้งหมดมีค่าอยู่ในเกณฑ์ที่กำหนด	-	- ภาพที่ 2-11 บ่อตรวจสอบคุณภาพน้ำทั้ง

8. เก็บตัวอย่างน้ำจากบ่อตรวจสอบคุณภาพน้ำทั้งเพื่อตรวจวิเคราะห์ค่า pH, TDS, Conductivity และโลหะหนักชนิดที่เกี่ยวข้องกับการผลิตของโครงการทั้งหมดและรายงานต่อศูนย์ควบคุมน้ำเสียของเขตประกอบการอุตสาหกรรมฯ ทุกเดือน ถ้าพบว่ามีค่าเกินมาตรฐานกำหนดให้สูบน้ำเสียจากบ่อพักนี้ไปบำบัดใหม่	- โครงการจัดให้มีการตรวจสอบคุณภาพน้ำทั้งเป็นประจำทุกเดือน โดยมีการวิเคราะห์ pH, BOD5, COD, Total Dissolved Solid, Conductivity, Oil & Grease, Total Suspended Solid, Nitrate, Ammonia และโลหะหนัก ได้แก่ Chromium, Zinc, Nickel และ Copper และมีการรายงานต่อศูนย์ควบคุมน้ำเสียของสวนอุตสาหกรรมฯ ทุกเดือน โดยในระหว่างเดือนกรกฎาคม-ธันวาคม พ.ศ. 2567 ผลการตรวจวิเคราะห์คุณภาพน้ำทั้งของโครงการทั้งหมดมีค่าอยู่ในเกณฑ์ที่กำหนด	-	- ภาพที่ 2-11 บ่อตรวจสอบคุณภาพน้ำทั้ง

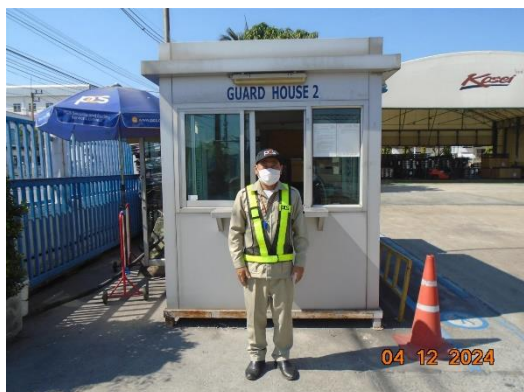
2. จัดให้มีเจ้าหน้าที่คอยอำนวยความสะดวกและจัดระเบียบการจราจรบริเวณทางเข้าออกจากพื้นที่โครงการ	- โครงการจัดให้มีเจ้าหน้าที่คอยอำนวยความสะดวกด้านการจราจรบริเวณทางเข้า-ออกจากพื้นที่โครงการ โดยจัดให้มีเจ้าหน้าที่รักษาความปลอดภัยประจำ จำนวน 8 ท่าน แบ่งออกเป็น 2 กะ กลางวัน 4 ท่าน และกลางคืน 4 ท่าน ตลอด 24 ชั่วโมง	-	- ภาพที่ 2-12 เจ้าหน้าที่รักษาความปลอดภัยบริเวณทางเข้า-ออกพื้นที่โครงการ

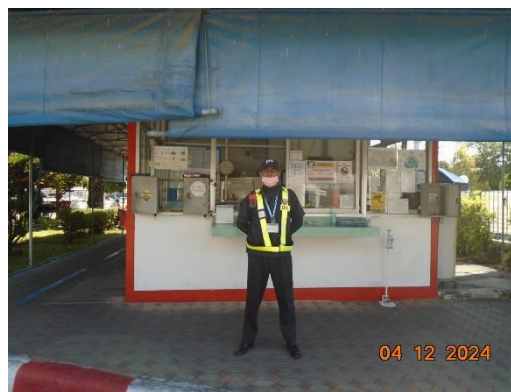
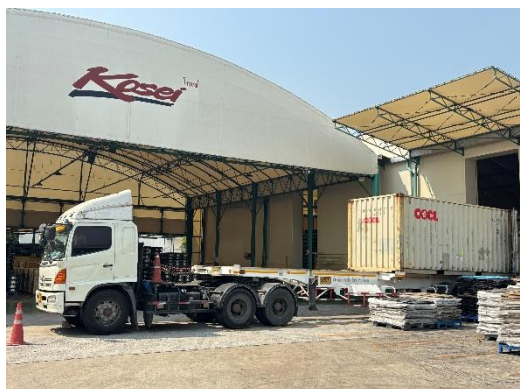
ภาพที่ 2-13 รถขนส่งที่มีตู้ปกรคลุมปิดอย่างมิดชิด

7. รถขนส่งจะต้องมีวัสดุคลุมปกปิดอย่างมิดชิดเพื่อป้องกันเศษวัสดุร่วงหล่นลงสู่ถนน	- รถขนส่งจะมีลักษณะเป็นตู้ปกคลุมปกปิดอย่างมิดชิด เพื่อป้องกันเศษวัสดุร่วงหล่นลงสู่ถนน พร้อมทั้งให้ขับรถด้วยความระมัดระวัง ไม่ให้สักระยะตกหล่น เพื่อลดการเกิดอุบัติเหตุ	-	- ภาพที่ 2-13 รถขนส่งที่มีตู้ปกคลุมปกปิดอย่างมิดชิด

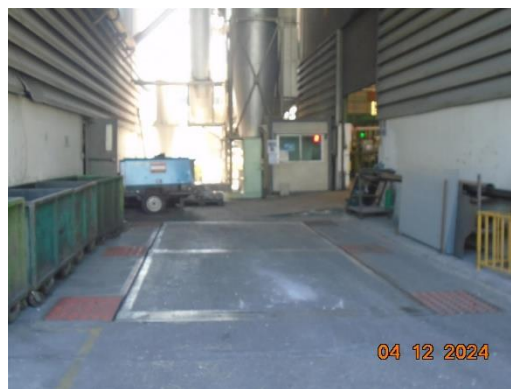
5. การคมนาคมขนส่ง (ต่อ)	9. บรรทุกน้ำหนักตามระเบียบของกรมการขนส่งทางบก	- โครงการมีมาตรการกวดขันให้ผู้ประกอบการควบคุมน้ำหนักบรรทุกทุกให้เป็นไปตามระเบียบของกรมการขนส่งทางบก	-	- ภาพที่ 2-14 บริเวณเครื่องชั่งน้ำหนักรถ

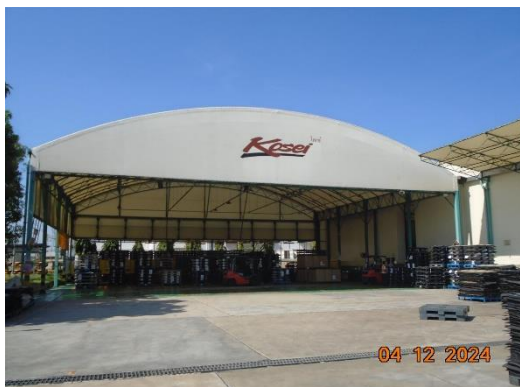
10. กำหนดรถที่ใช้ในการขนส่งจอดภายในพื้นที่โครงการ	- โครงการกำหนดให้รถที่ใช้ในการขนส่งจอดภายในพื้นที่โครงการเท่านั้น	-	- ภาพที่ 2-15 พื้นที่จอดรถขนส่งภายในโครงการ

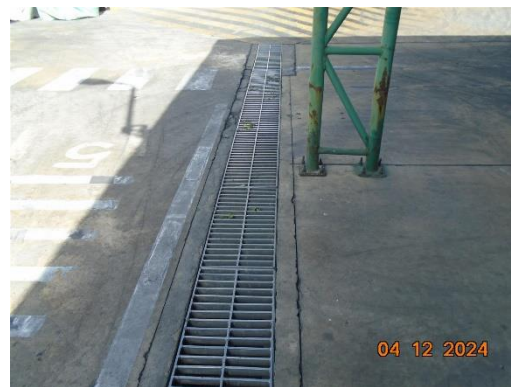
6. ระบบระบายน้ำ	1. จัดสร้างระบบระบายน้ำเสียแยกออกจากระบบระบายน้ำฝนอย่างชัดเจนและต้องป้องกันไม่ให้น้ำเสียไหลลงสู่ระบบระบายน้ำฝน	- โครงการมีการจัดสร้างระบบระบายน้ำเสียแยกออกจากระบบระบายน้ำฝนอย่างชัดเจน	-	- ภาพที่ 2-16 รางระบายน้ำฝน

2. น้ำฝนและน้ำหลากจากบริเวณพื้นที่ที่ไม่ปนเปื้อน เช่น น้ำฝนที่ตกในบริเวณพื้นที่หลังคาของอาคาร เป็นต้น จะไหลลงสู่รางระบายน้ำของโครงการก่อนระบายลงรางระบายน้ำของสวนอุตสาหกรรมฯ ต่อไป	- โครงการได้จัดสร้างระบบระบายน้ำฝนและน้ำหลากจากบริเวณพื้นที่ที่ไม่ปนเปื้อนจะไหลลงสู่รางระบายน้ำของโครงการ ก่อนระบายลงรางระบายน้ำของสวนอุตสาหกรรมฯ ตามที่กำหนดไว้	-	- ภาพที่ 2-16 รางระบายน้ำฝน

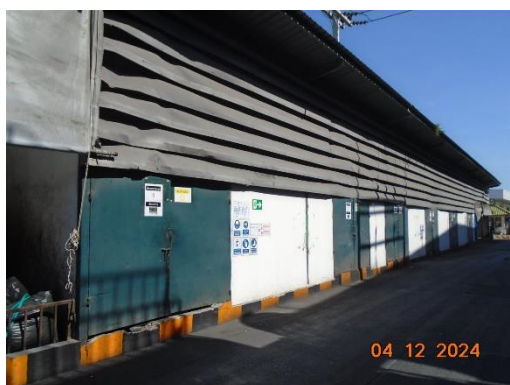
7.2 ของเสียจาก สำนักงานและ โรงอาหาร	1. จัดเตรียมภาชนะรองรับขยะทั่วไป (เช่น ขยะเปียก เศษกิ่งไม้ ใบไม้ และเศษหญ้า เป็นต้น) ให้กระจายตามจุดต่างๆ อย่างเพียงพอ ก่อนติดต่อให้หน่วยงานที่ได้รับอนุญาตจากส่วนราชการมารับไปกำจัดต่อไป	- โครงการได้จัดเตรียมภาชนะรองรับขยะทั่วไป (ถังสีเทา) ที่มีฝาปิดมิดชิด และแยกประเภทอย่างชัดเจน กระจายตามจุดต่างๆ อย่างเพียงพอ และส่งมูลฝอยไปกำจัดโดยหน่วยงานของสวนอุตสาหกรรมฯ เป็นผู้เก็บ ขน และกำจัด	-	- ภาพที่ 2-18 ภาชนะรองรับขยะประเภทต่างๆ - ภาพที่ 2-19 อาคารเก็บกากของเสีย

2. จัดเตรียมภาชนะรองรับของเสียรีไซเคิล (เช่น กระดาษ แก้ว โลหะ และพลาสติก เป็นต้น) ให้กระจายตามจุดต่างๆ อย่างเพียงพอ ก่อนติดต่อให้หน่วยงานที่ได้รับอนุญาตจากส่วนราชการมารับไปปรับปรุงคุณภาพก่อนนำกลับมาใช้ประโยชน์ต่อไป	- โครงการได้จัดเตรียมภาชนะรองรับของเสียรีไซเคิล (ถังสีเหลือง) ให้กระจายตามจุดต่างๆ อย่างเพียงพอ ก่อนติดต่อให้หน่วยงานที่ได้รับอนุญาตจากส่วนราชการมารับไปปรับปรุงคุณภาพก่อนนำกลับมาใช้ประโยชน์ต่อไป	-	- ภาพที่ 2-18 ภาชนะรองรับขยะประเภทต่างๆ - ภาพที่ 2-19 อาคารเก็บกากของเสีย

7. การจัดการของเสีย (ต่อ) 7.2 ของเสียจาก สำนักงานและ โรงอาหาร (ต่อ)	3. จัดเตรียมภาชนะรองรับของเสียอันตราย (เช่น หลอดฟลูออเรสเซนต์ ถ่านไฟฉาย หมึกพิมพ์ เป็นต้น) ให้กระจายตามจุดต่างๆ อย่างเพียงพอ ก่อนติดต่อให้หน่วยงานที่ได้รับอนุญาตจากราชการมารับไปกำจัดต่อไป	- โครงการได้จัดเตรียมภาชนะรองรับของเสียอันตราย (ถังสีแดง) ไว้ในภาชนะที่มีความเหมาะสมกระจายตามจุดต่างๆ อย่างเพียงพอ ก่อนติดต่อให้หน่วยงานที่ได้รับอนุญาตจากส่วนราชการมารับไปกำจัดต่อไป	-	- ภาพที่ 2-18 ภาชนะรองรับขยะ ประเภทต่างๆ - ภาพที่ 2-19 อาคารเก็บกากของเสีย

7.3 ของเสียจาก กระบวนการผลิต	1. จัดเตรียมภาชนะรองรับของเสียอันตราย (เช่น หลอดฟลูออเรสเซนต์ ถ่านไฟฉาย หมึกพิมพ์ เป็นต้น) ให้กระจายตามจุดต่างๆ อย่างเพียงพอ ก่อนติดต่อให้หน่วยงานที่ได้รับอนุญาตจากราชการมารับไปกำจัดต่อไป	- โครงการได้จัดเตรียมภาชนะรองรับของเสียอันตราย (ถังสีแดง) ไว้ในภาชนะที่มีความเหมาะสมกระจายตามจุดต่างๆ อย่างเพียงพอ ก่อนติดต่อให้หน่วยงานที่ได้รับอนุญาตจากส่วนราชการมารับไปกำจัดต่อไป	-	- ภาพที่ 2-18 ภาชนะรองรับขยะ ประเภทต่างๆ - ภาพที่ 2-19 อาคารเก็บกากของเสีย

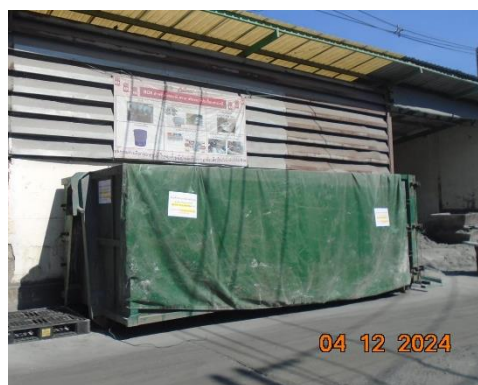
ภาพที่ 2-20 การรวบรวมถุงกรองเสื่อมสภาพ

2. รวบรวมฝุ่นที่ได้จากระบบดักฝุ่นแบบถุงกรองไว้ในไซโลภายในอาคารเก็บของเสียก่อนติดต่อให้หน่วยงานที่ได้รับอนุญาตจากส่วนราชการนำไปใช้ประโยชน์ต่อไป เช่น ใช้เป็นวัตถุดิบทดแทนของโรงปูนซีเมนต์ เป็นต้น	- โครงการมีการรวบรวมฝุ่นที่ได้จากระบบดักฝุ่นแบบถุงกรองไว้ในไซโล และเก็บไว้ในอาคารเก็บของเสียซึ่งมีหลังคาคลุมและมีฝาปิดมิดชิด ก่อนติดต่อให้หน่วยงานที่ได้รับอนุญาตจากส่วนราชการนำไปใช้ประโยชน์ต่อไป	-	- ภาพที่ 2-19 อาคารเก็บกากของเสีย - ภาพที่ 2-20 การรวบรวมถุงกรอง เสื่อมสภาพ

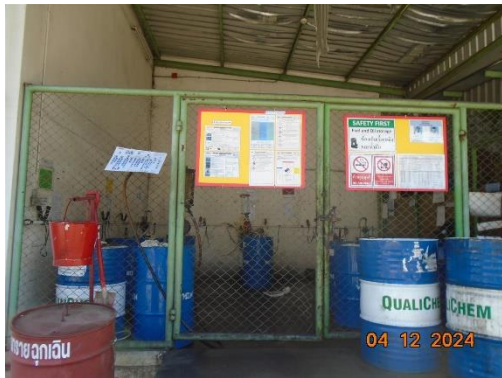
7. การจัดการของเสีย (ต่อ) 7.3 ของเสียจากกระบวนการผลิต (ต่อ)	3. รวบรวมน้ำมันเสื่อมสภาพที่ไม่ใช้แล้วไว้ในถังขนาด 200 ลิตร ที่มีฝาปิดมิดชิด ก่อนติดต่อให้หน่วยงานที่ได้รับอนุญาตจากส่วนราชการมารับไปกำจัดหรือนำกลับไปรีไซเคิลต่อไป	- โครงการมีการรวมน้ำมันเสื่อมสภาพที่ไม่ใช้แล้วไว้ในถังขนาด 200 ลิตร ที่มีฝาปิดมิดชิด แล้วนำไปเก็บไว้ในอาคารเก็บกากของเสีย ก่อนติดต่อให้หน่วยงานที่ได้รับอนุญาตมารับไปกำจัดหรือนำกลับไปรีไซเคิลต่อไป	-	- ภาพที่ 2-19 อาคารเก็บกากของเสีย - ภาพที่ 2-21 การรวบรวมถังเก็บน้ำมันเสื่อมสภาพ
