รายงานผลการปฏิบัติตามมาตรการป้องกันและแก้ไขผลกระทบสิ่งแวดล้อม และมาตรการติดตามตรวจสอบผลกระทบสิ่งแวดล้อม ระยะก่อสร้าง

โครงการทางหลวงหมายเลข 317 จันทบุรี – สระแก้ว
ตอน อ.สอยดาว – บ.เขาแหลม ช่วง กม.89+880 – กม.91+000
ระหว่างเดือนกรกฎาคม – ธันวาคม พ.ศ.2567

รายงานผลการปฏิบัติตามมาตรการป้องกันและแก้ไขผลกระทบสิ่งแวดล้อม
และมาตรการติดตามตรวจสอบผลกระทบสิ่งแวดล้อม
โครงการทางหลวงหมายเลข 317 จันทบุรี – สระแก้ว ตอน อ.สอยดาว – บ.เขาแหลม
ช่วง กม.89+880 – กม.91+000

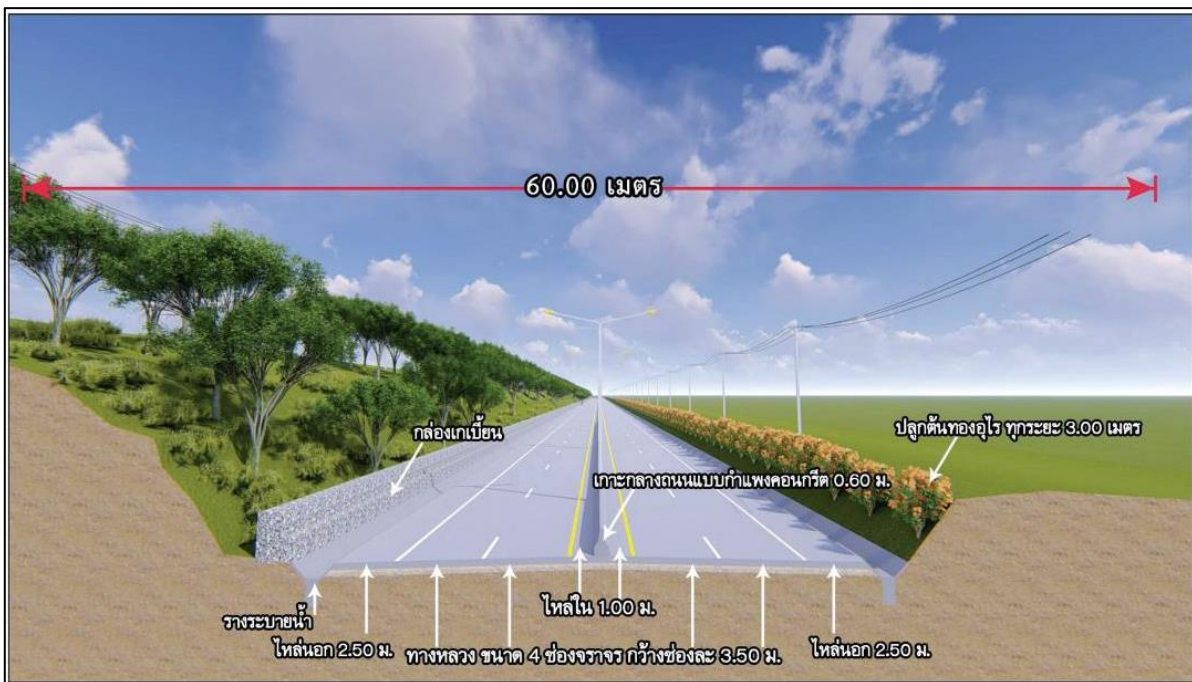
รูปที่ 2.3-2 รูปตัดทางหลวง 4 ช่องจราจร ช่วง กม.90+175 - กม.90+250 (75 เมตร)
พร้อมติดตั้งกล่องเกเบียนบรรจุหิน (Gabion Boxes) ด้านซ้ายทางป้องกันหินตกสู่ผิวจราจร

นอกจากนี้ บริเวณ กม.90+175 - กม.90+250 ด้านซ้ายทางได้รับแจ้งจากการรับฟังความคิดเห็นของประชาชนว่ามีหินหล่นสู่ผิวจราจร และจากการตรวจสอบแผนที่ธรณีวิทยา พบว่า บริเวณดังกล่าวเป็นหินซับบอน (P2) ที่มีองค์ประกอบเป็นหินทรายเนื้อภูเขาไฟ หินทราย หินดินดาน หินปูน หินเชิร์ต บางแห่งพบหินภูเขาไฟ และหินฮอร์นเฟลส์ โดยบริเวณพื้นที่โครงการ หินที่ร่วงหล่นมีลักษณะเป็นก้อนเศษหรือเป็นแผ่น ๆ ขนาดขึ้นอยู่กับความหนา และความสมบูรณ์ของหินเชิร์ต โดยหินเชิร์ตจะเป็นหินที่มีโครงสร้างหินเป็นแผ่น ๆ ไม่สม่ำเสมอ โดยบริเวณที่ร่วงหล่น เกิดจากการก่อสร้างถนนสายนี้แล้วมีการตัดภูเขา โดยมีมีงศาของการตัดชันเกินไป ประกอบกับหินสัมผัสกับอากาศและน้ำฝนทำให้เกิดการกัดเซาะพังทลายและหลุดร่วงลงมา

สำหรับแนวทางการแก้ไขควรปรับแต่งความลาดชันให้เหมาะสม แต่เนื่องจากจุดดังกล่าวอยู่นอกเขตทางหลวง ดังนั้น กรมทางหลวงจึงดำเนินการป้องกันหินร่วงสู่ผิวจราจร โดยการติดตั้งกล่องตาข่ายเกเบียนบรรจุหินความสูงอย่างน้อย 2 เมตร รวมระยะทาง 75 เมตร บริเวณขอบนอกของผิวจราจร เพื่อป้องกันไม่ให้หินร่วงสู่ผิวจราจรและบริเวณด้านหลังกล่องเกเบียนบรรจุหินต้องมีพื้นที่ว่างและระยะรันให้หินสามารถตกอยู่ด้านหลังกล่องเกเบียนบรรจุหิน จึงจะสามารถป้องกันหินร่วงได้ (รูปที่ 2.3-2)

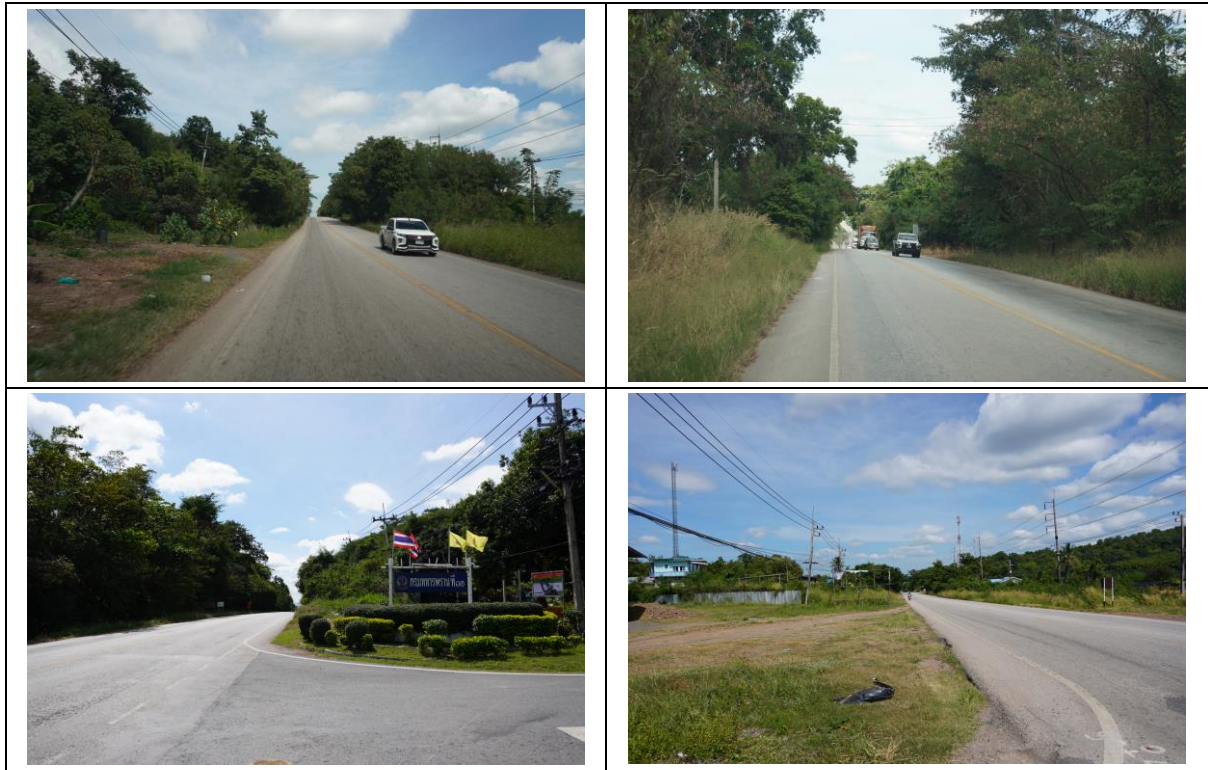
รูปที่ 3.1-1 สภาพปัจจุบันบริเวณพื้นที่โครงการ

3. หลังจากการก่อสร้างแล้วเสร็จต้องทำการปรับสภาพพื้นที่บริเวณที่ก่อสร้างรวมทั้ง บริเวณกองวัสดุก่อสร้างไม่ให้มีเศษวัสดุก่อสร้างเหลือทิ้งไว้ตามแนวเส้นทาง	- จากการตรวจสอบในปัจจุบัน พบว่า โครงการยังไม่มีกิจกรรมการก่อสร้าง	-	รูปที่ 3.1-1

4. ให้มีการปลูกต้นไม้ ไม้แค ต้นทองอุไร ทุกระยะ 3 เมตร บริเวณด้านขวาทางของโครงการ ช่วง กม.89+880-กม.90+340	- จากการตรวจสอบในปัจจุบัน พบว่า โครงการยังไม่มีกิจกรรมการก่อสร้าง	-	รูปที่ 3.1-1

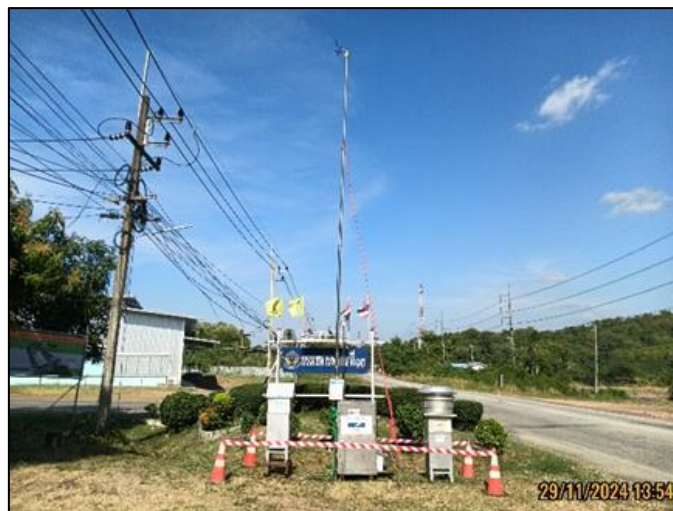
รูปที่ 4.2-2 การเก็บตัวอย่างคุณภาพอากาศ
ระหว่างวันที่ 29 พฤศจิกายน – 4 ธันวาคม 2567 (ฤดูแล้ง)

- 2 ครั้ง/ปี ครอบคลุมฤดูฝนและฤดูแล้ง ตลอดระยะก่อสร้าง 2 ปี
- จากการตรวจสอบ พบว่า ยังไม่มีกิจกรรมการก่อสร้างแนวเส้นทางโครงการ แต่อย่างไรก็ตาม กรมทางหลวงได้ว่าจ้างบริษัท เอ็นไวรอนเมนต์ รีเสิร์ช แอนด์ เทคโนโลยี จำกัด เพื่อทำการเก็บตัวอย่าง 1 ครั้ง ในช่วงฤดูแล้ง ระหว่างวันที่ 29 พฤศจิกายน - 4 ธันวาคม 2567 ดังรูปที่ 4.2-2

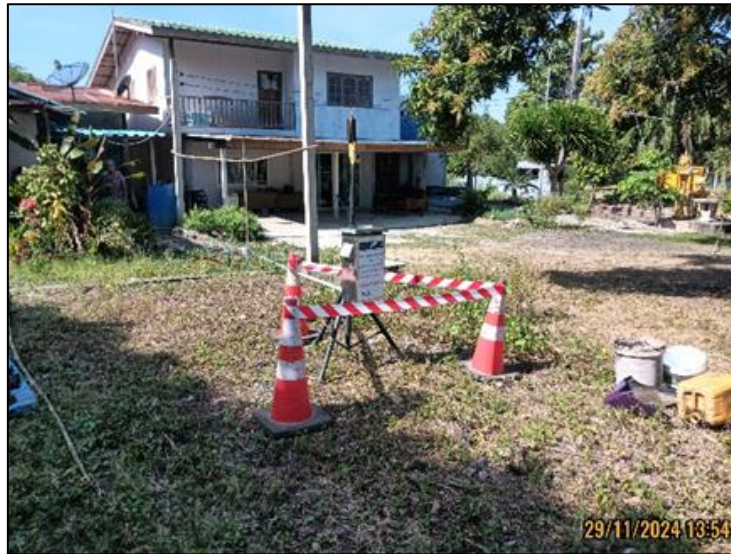
รูปที่ 4.2-5 การตรวจวัดระดับเสียง ระหว่างวันที่ 29 พฤศจิกายน – 4 ธันวาคม 2567 (ฤดูแล้ง)

- 2 ครั้ง/ปี ครอบคลุมฤดูฝนและฤดูแล้ง ตลอดระยะก่อสร้าง 2 ปี
- จากการตรวจสอบ พบว่า ยังไม่มีกิจกรรมการก่อสร้างแนวเส้นทางโครงการ แต่อย่างไรก็ตาม กรมทางหลวงได้ว่าจ้างบริษัท เอ็นไวรอนเม้นท์ รีเสิร์ช แอนด์ เทคโนโลยี จำกัด เพื่อทำการเก็บตัวอย่าง 1 ครั้ง ในช่วงฤดูแล้ง ระหว่างวันที่ 29 พฤศจิกายน - 4 ธันวาคม 2567 ดังรูปที่ 4.2-5

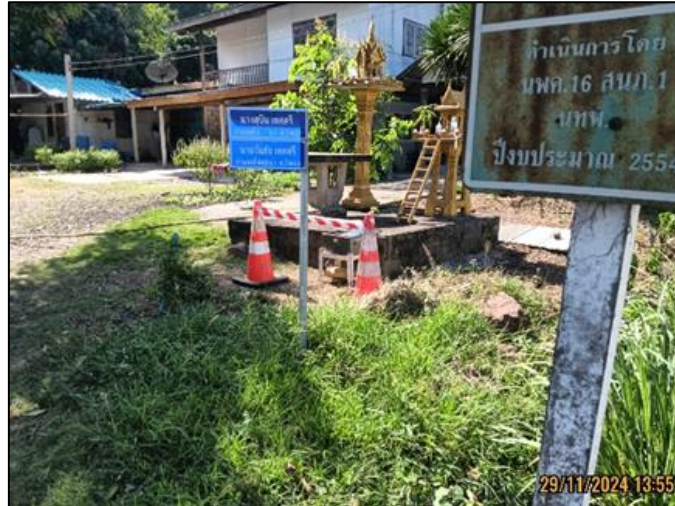
รูปที่ 4.2-7 การตรวจวัดความสั่นสะเทือน

- 2 ครั้ง/ปี ครอบคลุมฤดูฝนและฤดูแล้ง ตลอดระยะก่อสร้าง 2 ปี
- จากการตรวจสอบ พบว่า ยังไม่มีกิจกรรมการก่อสร้างแนวเส้นทางโครงการ แต่อย่างไรก็ตามกรมทางหลวงได้จ้างบริษัท เอ็นไวรอนเมนต์ รีเสิร์ช แอนด์ เทคโนโลยี จำกัด เพื่อทำการเก็บตัวอย่าง 1 ครั้ง ในช่วงฤดูแล้ง ระหว่างวันที่ 29 พฤศจิกายน - 4 ธันวาคม 2567 ดังรูปที่ 4.2-7
