รายงานผลการปฏิบัติตามมาตรการป้องกันและแก้ไขผลกระทบสิ่งแวดล้อม
และมาตรการติดตามตรวจสอบผลกระทบสิ่งแวดล้อม
(ระยะดำเนินการ)

โครงการโรงแรมฮอลิเดย์ อินน์ เอ็กซ์เพรส บางกอก สยาม
(Holiday Inn Express Bangkok Siam)

ระหว่างเดือนกรกฎาคม ถึง ธันวาคม 2567

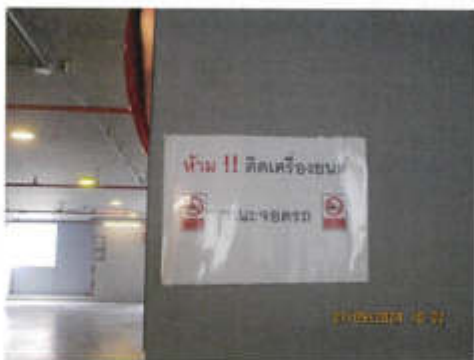
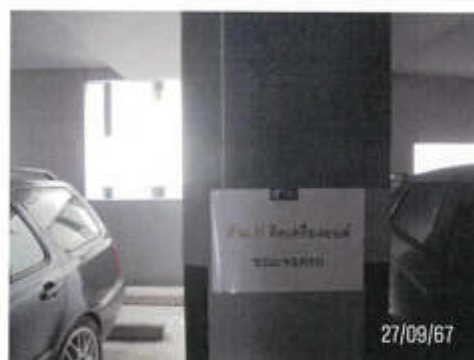
รูปที่ 1 ป้ายห้ามติดเครื่องยนต์ขณะจอดรถ

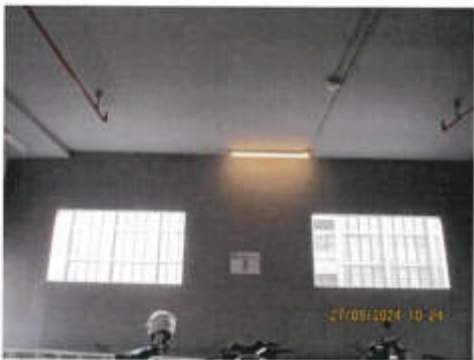
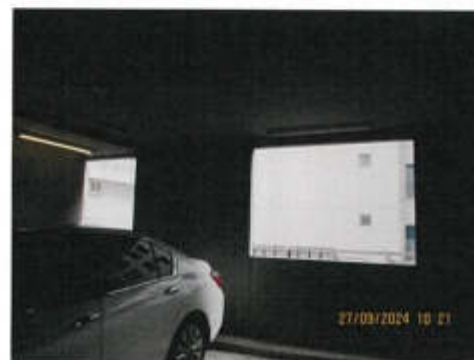
รูปที่ 2 ช่องลมบริเวณพื้นที่จอดรถ

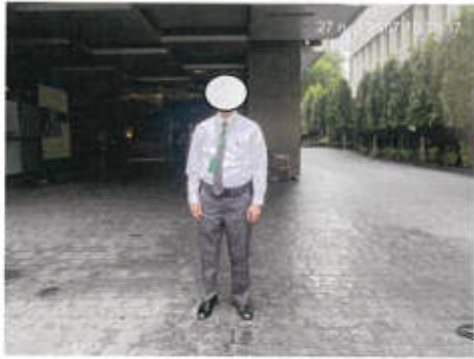
รูปที่ 3 เจ้าหน้าที่อำนวยความสะดวกด้านจราจร

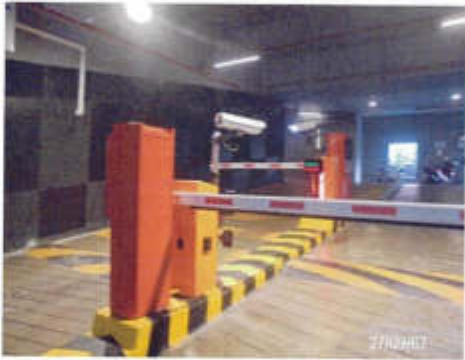
รูปที่ 9 จุดรับบัตรผ่านเข้า-ออกอัตโนมัติ

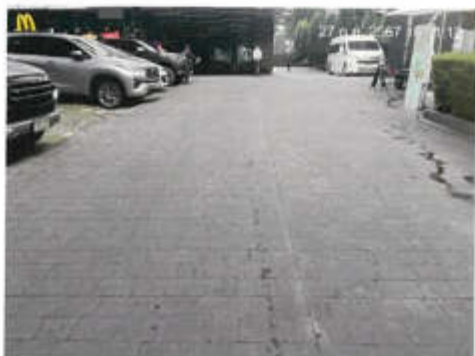
รูปที่ 10 ทางเข้า-ออกบริเวณด้านหน้าโครงการ

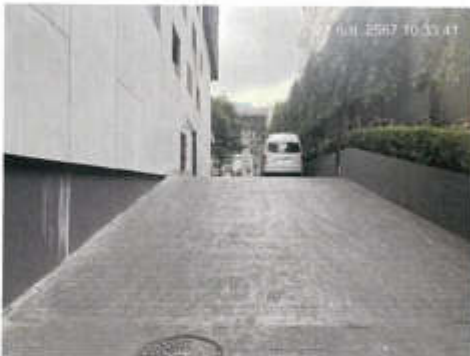
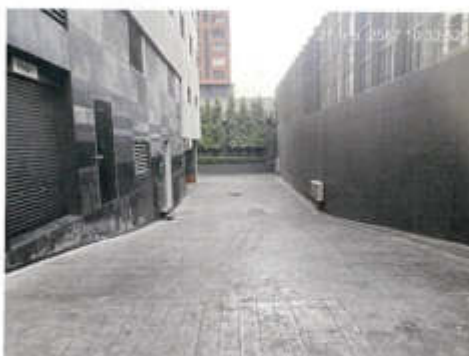
รูปที่ 11 ถนนรอบอาคาร

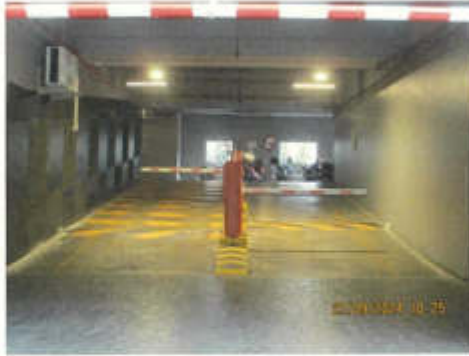
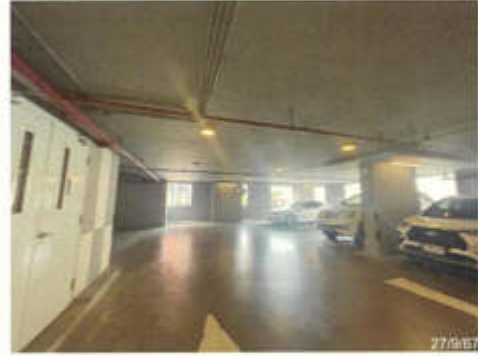
รูปที่ 12 ถนนภายในอาคาร

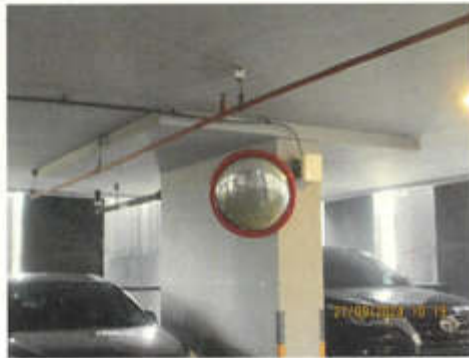
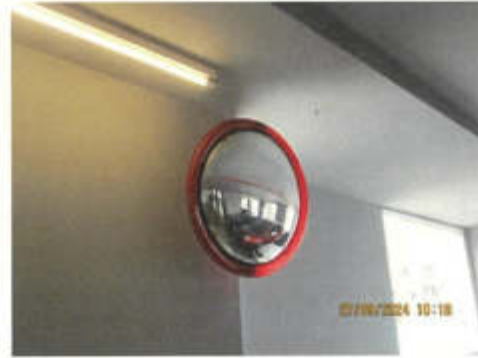
รูปที่ 13 กระงกนูนภายในโครงการ

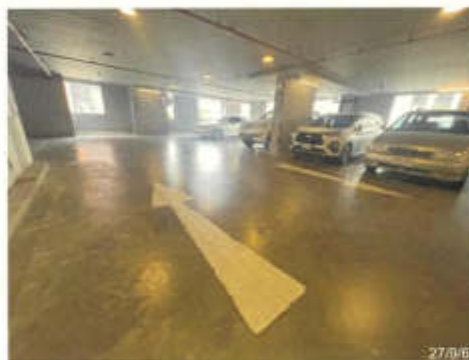
รูปที่ 14 ลูกศรแสดงทิศทางการเดินรถ

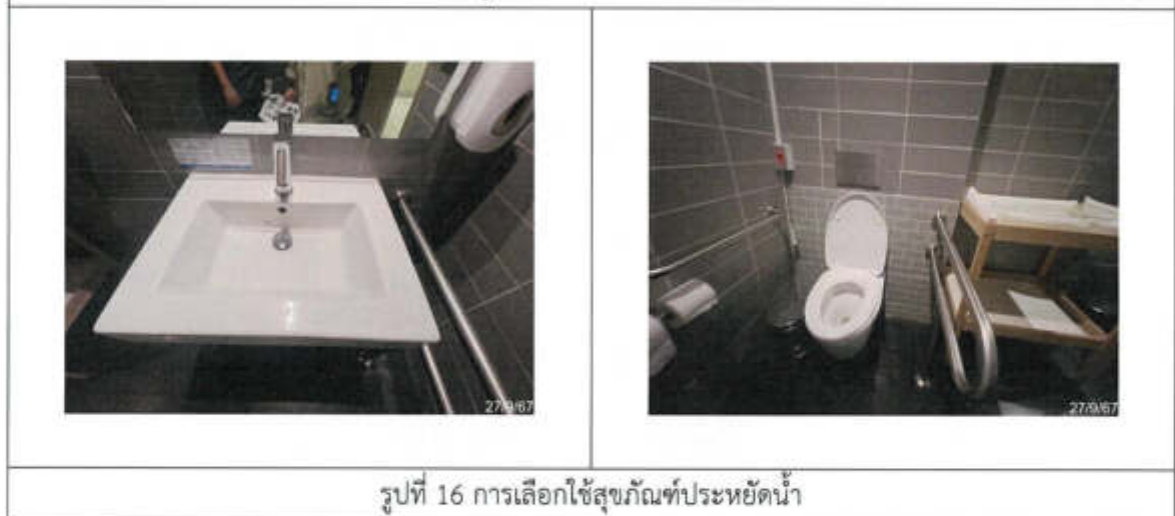
รูปที่ 16 การเลือกใช้สุขภัณฑ์ประหยัดน้ำ

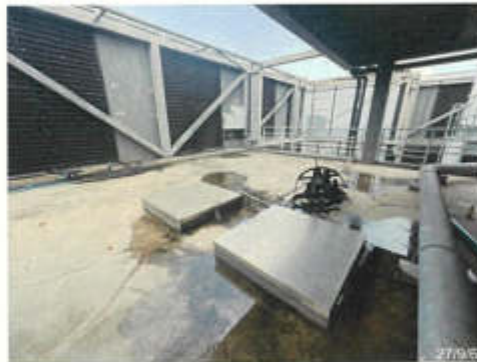
รูปที่ 17 ถังสำรองน้ำใช้

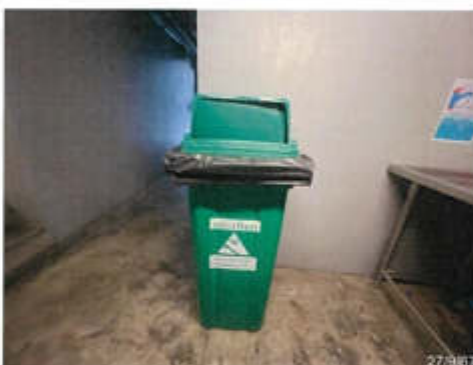
รูปที่ 21 ถังรองรับขยะมูลฝอย

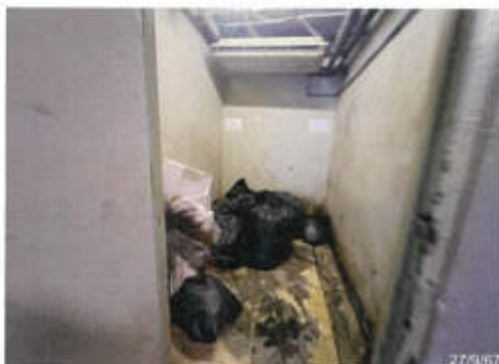
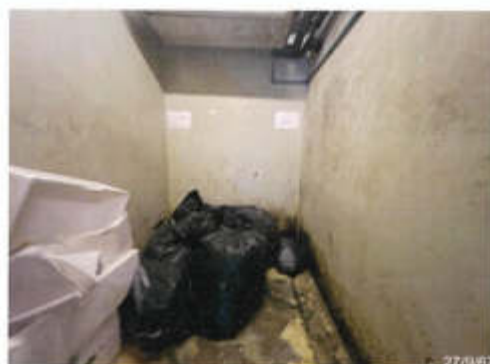
รูปที่ 22 ห้องพักขยะมูลฝอย

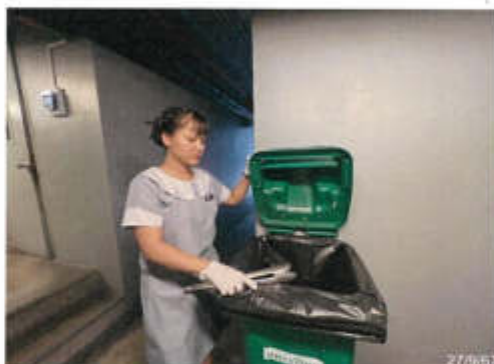
รูปที่ 23 พนักงานเก็บรวบรวมมูลฝอย

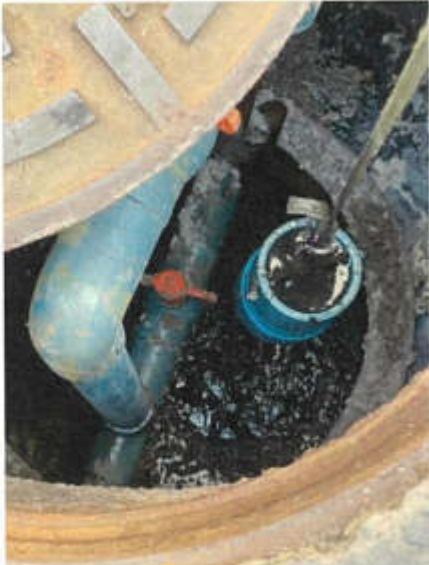
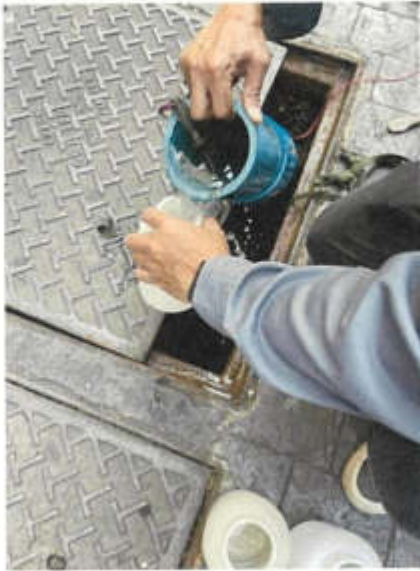
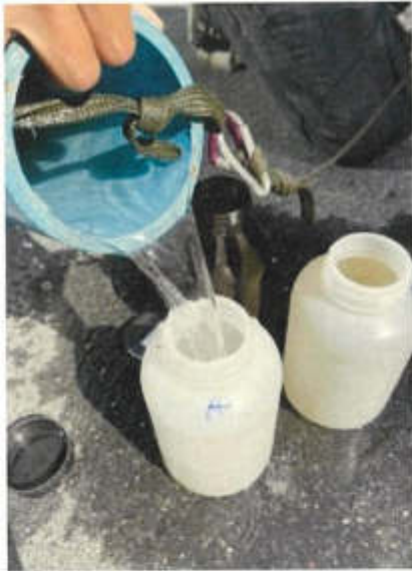
<p>จุดรวบรวมน้ำเสียเข้าระบบบำบัดน้ำเสีย</p>	<p>จุดระบายน้ำออกจากระบบบำบัดน้ำเสีย</p>

<p>บ่อกักน้ำสุดท้ายของระบบระบายน้ำของโครงการก่อนระบายสู่ระบบระบายน้ำสาธารณะ</p>	
<p>รูปที่ 3.4-2 การเก็บตัวอย่างคุณภาพน้ำทิ้ง</p>
