## บทที่ 2

### การปฏิบัติตามมาตรการป้องกัน และแก้ไขผลกระทบสิ่งแวดล้อม

**ตารางที่ 2.2-1** ผลการปฏิบัติตามมาตรการป้องกันและแก้ไขผลกระทบสิ่งแวดล้อม (ระยะดำเนินการ) โครงการโรงงานอลูมิเนียมส่วนขยายครั้งที่ 2 (ครั้งที่ 1)  
ของ บริษัท อลูคอน จำกัด (มหาชน) ระหว่างเดือนกรกฎาคม-ธันวาคม 2567

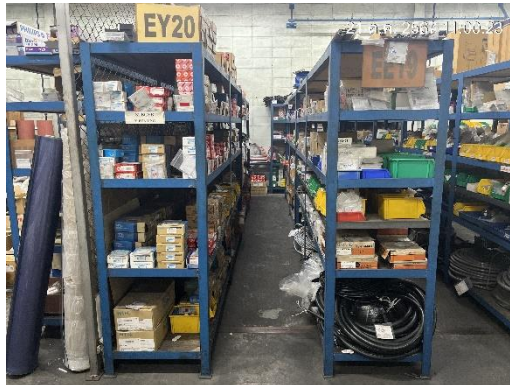
- จัดเตรียมอะไหล่สำรองที่จำเป็นพร้อมใช้งาน รวมทั้งอุปกรณ์ซ่อมบำรุงสำหรับระบบบำบัดมลพิษทางอากาศให้เพียงพอทั้ง 21 ชุด อยู่เสมอ	- Venturi Booth	- โครงการจัดเตรียมอุปกรณ์อะไหล่สำรองที่จำเป็นไว้อย่างเพียงพอ เพื่อใช้ในการแก้ไขซ่อมแซมได้ทันทีเมื่อระบบบำบัดมลพิษทางอากาศขัดข้อง	-	- รูปที่ 1 พื้นที่จัดเก็บอะไหล่สำรอง และอุปกรณ์ซ่อมบำรุง

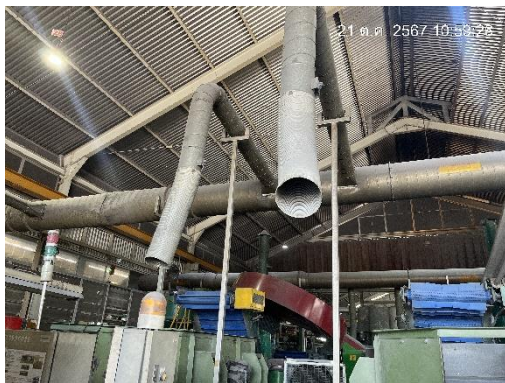
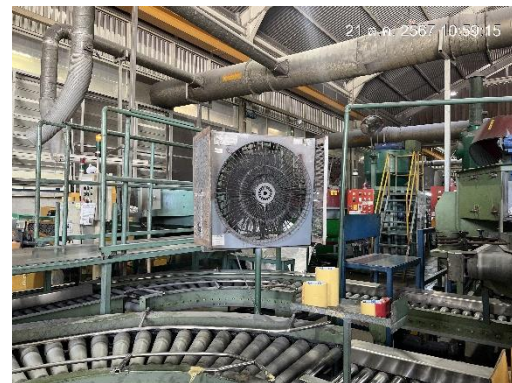
- จัดให้มีพัดลมระบายอากาศในอาคาร เพื่อเพิ่มประสิทธิภาพระบบระบายอากาศภายในอาคาร ให้เป็นไปตามมาตรฐานการออกแบบ และกฎหมายควบคุมอาคารหรือกฎหมายอื่นๆ ที่เกี่ยวข้อง	- บริเวณที่มีความร้อนสูง	- โครงการมีการติดตั้งพัดลมและพัดลมระบายอากาศบริเวณพื้นที่ปฏิบัติงานที่มีความร้อนสูงตามจุดที่เหมาะสม อย่างไรก็ตามโครงการฯ ไม่มีพนักงานประจำอยู่ในบริเวณดังกล่าวเป็นระยะเวลานาน	-	- รูปที่ 2 ระบบระบายอากาศภายในโรงงาน

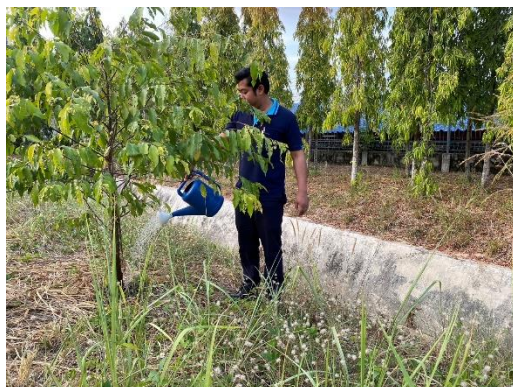
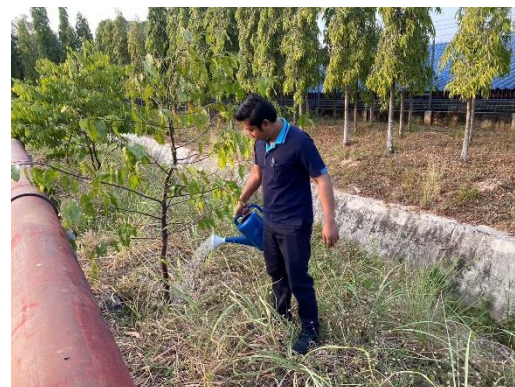
มาตรการป้องกันและแก้ไขผลกระทบสิ่งแวดล้อม	สถานที่ดำเนินการ	ผลการปฏิบัติตามมาตรการฯ	ปัญหา อุปสรรค ที่ไม่สามารถ ปฏิบัติตามมาตรการ และแนวทางแก้ไข	หลักฐานและ เอกสารอ้างอิง
<b>3. คุณภาพน้ำ</b> - ตรวจสอบคุณภาพน้ำเสียของโครงการให้อยู่ในเกณฑ์มาตรฐานน้ำทิ้งของกรมโรงงานอุตสาหกรรม ก่อนนำไปรดน้ำต้นไม้ ถ้าเกินค่ากำหนดไม่ให้นำไปรดน้ำต้นไม้และควรตรวจสอบระบบบำบัดน้ำเสียและระบายน้ำเสียของโครงการ เพื่อปรับปรุงแก้ไขทันที	- บ่อและถังเก็บน้ำเสีย	- โครงการฯ ได้ดำเนินการตรวจสอบคุณภาพน้ำเสียหลังผ่านการบำบัด บริเวณถังพักน้ำทิ้งหลังจากบำบัดและบ่อบำบัดน้ำทิ้งของโครงการเป็นประจำเดือนละ 1 ครั้ง โดยในช่วงเดือนกรกฎาคม-ธันวาคม 2567 พบว่ามีค่าอยู่ในเกณฑ์มาตรฐานตามประกาศกระทรวงอุตสาหกรรม เรื่องกำหนดมาตรฐานควบคุมการระบายน้ำทิ้งจากโรงงาน พ.ศ. 2560 และประกาศกระทรวงทรัพยากรธรรมชาติและสิ่งแวดล้อม เรื่องกำหนดมาตรฐานควบคุมการระบายน้ำทิ้งจากโรงงานอุตสาหกรรม นิคมอุตสาหกรรม และเขตประกอบการอุตสาหกรรม พ.ศ. 2559 อย่างไรก็ตามโครงการไม่มีการระบายน้ำเสียจากกระบวนการผลิต ออกนอกโครงการ โดยน้ำทิ้งภายหลังการบำบัดทั้งหมดจะนำไปรดน้ำต้นไม้บริเวณพื้นที่สีเขียวและแนวกันชนของโครงการ ทั้งนี้หากพบว่าคุณภาพน้ำมีค่าเกินเกณฑ์มาตรฐานฯ โครงการจะทำการตรวจสอบระบบบำบัดน้ำเสียและระบบระบายน้ำเสียของโครงการเพื่อปรับปรุงแก้ไขทันที	-	- ภาพผนวก ค ผลการตรวจวัดคุณภาพสิ่งแวดล้อม - รูปที่ 3 การรดน้ำต้นไม้ในพื้นที่สีเขียว

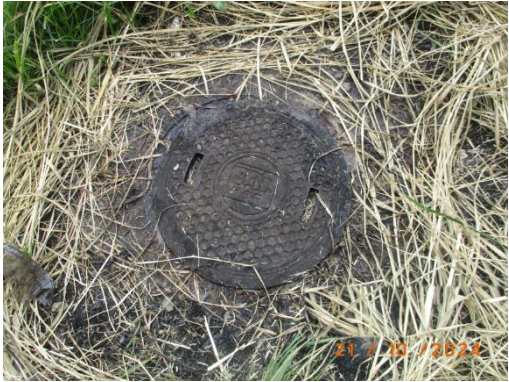
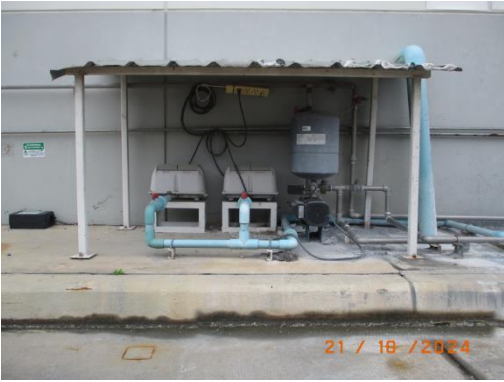
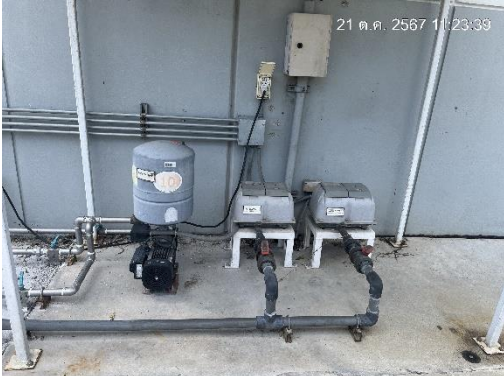
มาตรการป้องกันและแก้ไขผลกระทบสิ่งแวดล้อม	สถานที่ดำเนินการ	ผลการปฏิบัติตามมาตรการฯ	ปัญหา อุปสรรค ที่ไม่สามารถ ปฏิบัติตามมาตรการ และแนวทางแก้ไข	หลักฐานและ เอกสารอ้างอิง
<b>3. คุณภาพน้ำ (ต่อ)</b> - กำหนดให้จัดการน้ำเสียที่เกิดขึ้นจากโครงการดังนี้ 1) น้ำเสียจากสำนักงานปริมาณรวม 58 ลูกบาศก์เมตร/วัน จะถูกบำบัดด้วยถังบำบัดน้ำเสียสำเร็จรูปรุ่น STBF-6000 ขนาด 3.6 ลูกบาศก์เมตร/วัน จำนวน 7 ชุด และถังบำบัดน้ำเสียสำเร็จรูปรุ่น ABC-30 ขนาด 30 ลูกบาศก์เมตร/วัน จำนวน 3 ชุด	- ถังบำบัดน้ำเสียสำเร็จรูป	- โครงการมีการติดตั้งถังบำบัดน้ำเสียสำเร็จรูปสำหรับบำบัดน้ำเสียที่รวบรวมจากสำนักงานของโครงการ	-	- รูปที่ 4 ถังบำบัดน้ำเสียสำเร็จรูป

<p>ถังบำบัดน้ำเสียสำเร็จรูปรุ่น AKZ-08</p>	<p>ถังบำบัดน้ำเสียสำเร็จรูปรุ่น ABC-30</p>

<p>ถังบำบัดน้ำเสียสำเร็จรูปรุ่น STBF-6000</p>	
<p>รูปที่ 4 ถังบำบัดน้ำเสียสำเร็จรูป</p>

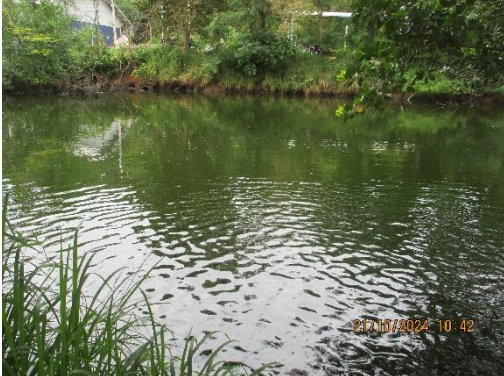
<p>รูปที่ 5 บ่อพักน้ำทั้งหมด 4,000 ลูกบาศก์เมตร</p>

มาตรการป้องกันและแก้ไขผลกระทบสิ่งแวดล้อม	สถานที่ดำเนินการ	ผลการปฏิบัติตามมาตรการฯ	ปัญหา อุปสรรค ที่ไม่สามารถ ปฏิบัติตามมาตรการ และแนวทางแก้ไข	หลักฐานและ เอกสารอ้างอิง
<b>3. คุณภาพน้ำ (ต่อ)</b> 2) น้ำเสียจากการชำระล้างอื่นๆ จะถูกรวบรวม ลงสู่บ่อบำบัดน้ำทิ้งขนาด 4,000 ลูกบาศก์เมตร ของโครงการ นำไปรดน้ำต้นไม้ในพื้นที่สีเขียว และแนวกันชนต่อไป	- บ่อบำบัดน้ำทิ้งขนาด 4,000 ลบ.ม.	- โครงการรวบรวมน้ำเสียที่เกิดจากการชำระล้างต่างๆ ลงสู่บ่อบำบัดน้ำทิ้งขนาด 4,000 ลูกบาศก์เมตร พร้อมทั้ง มีการตรวจวัดคุณภาพน้ำในบ่อดังกล่าวเป็นประจำ เดือนละ 1 ครั้ง โดยในช่วงเดือนกรกฎาคม-ธันวาคม 2567 พบว่า มีค่าอยู่ในเกณฑ์มาตรฐานตามประกาศ กระทรวงอุตสาหกรรม เรื่องกำหนดมาตรฐานควบคุม การระบายน้ำทิ้งจากโรงงาน พ.ศ. 2560 และประกาศ กระทรวงทรัพยากรธรรมชาติและสิ่งแวดล้อม เรื่อง กำหนดมาตรฐานควบคุมการระบายน้ำทิ้งจากโรงงาน อุตสาหกรรม นิคมอุตสาหกรรม และเขตประกอบการ อุตสาหกรรม พ.ศ. 2559 อย่างไรก็ตามโครงการ ไม่มีการ ระบายน้ำเสียจากกระบวนการผลิตออกนอกโครงการ โดยน้ำทิ้งภายหลังการบำบัดทั้งหมดจะนำไปรดน้ำต้นไม้ บริเวณพื้นที่สีเขียวและแนวกันชนของโครงการ	-	- ภาคผนวก ค ผลการตรวจวัด คุณภาพสิ่งแวดล้อม - รูปที่ 3 การรดน้ำต้นไม้ ในพื้นที่สีเขียว - รูปที่ 5 บ่อบำบัดน้ำทิ้งขนาด 4,000 ลูกบาศก์เมตร

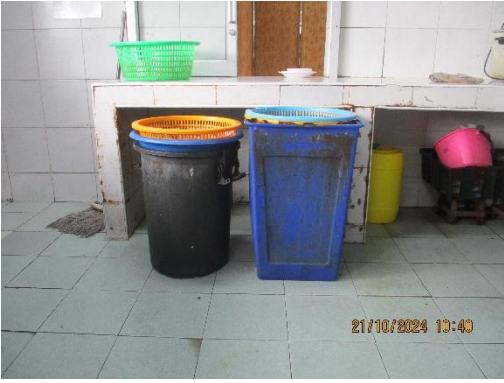
<p>รูปที่ 12 ลานกองเก็บขยะ</p>	<p>รูปที่ 13 ถังเก็บเศษอาหาร</p>

มาตรการป้องกันและแก้ไขผลกระทบสิ่งแวดล้อม	สถานที่ดำเนินการ	ผลการปฏิบัติตามมาตรการฯ	ปัญหา อุปสรรคที่ไม่สามารถปฏิบัติตามมาตรการและแนวทางแก้ไข	หลักฐานและเอกสารอ้างอิง
<b>6. สิ่งปฏิกูลหรือวัสดุที่ไม่ใช้แล้ว</b> - สิ่งปฏิกูลหรือวัสดุที่ไม่ใช้แล้วตามประกาศกระทรวงอุตสาหกรรม พ.ศ. 2548 ให้โครงการจัดการสิ่งปฏิกูล หรือวัสดุที่ไม่ใช้แล้วตามที่กฎหมายกำหนดและดำเนินการขออนุญาตกับกรมโรงงานอุตสาหกรรม	- ภายในพื้นที่โครงการ	- โครงการมีการกำจัดสิ่งปฏิกูล หรือ วัสดุที่ไม่ใช้แล้วตามประกาศกระทรวงอุตสาหกรรม เรื่องการจัดการสิ่งปฏิกูลหรือวัสดุที่ไม่ใช้แล้ว พ.ศ. 2566 และมีการขออนุญาตกับกรมโรงงานอุตสาหกรรมก่อนนำออกจากพื้นที่โครงการทุกครั้ง	-	- ภาคผนวก 9ข แบบ กอ.1
<b>6.1 ขยะมูลฝอยทั่วไปจากการอุปโภค-บริโภคของพนักงาน</b> - ขยะพลาสติกจากอาคารสำนักงานและโรงอาหาร โครงการจะรวบรวมเก็บไว้บริเวณลานกองเก็บขยะ ก่อนส่งให้ผู้รับซื้อเศษวัสดุมารับซื้อต่อจากโรงงานเพื่อนำไป Recycle ต่อไป	- ภายในพื้นที่โครงการ	- โครงการรวบรวมขยะพลาสติกจากอาคารสำนักงานและโรงอาหารไว้บริเวณลานกองเก็บขยะ ก่อนส่งให้หน่วยงานที่ได้รับอนุญาตจากหน่วยงานราชการเป็นผู้รับซื้อ เพื่อนำไป Recycle ต่อไป	-	- ภาคผนวก 10ข แบบ กอ.2 - ภาคผนวก 11 ข ใบอนุญาตให้รับทำการเก็บขนสิ่งปฏิกูลหรือมูลฝอย (สัญญาว่าจ้างกำจัดขยะ) - รูปที่ 12 ลานกองเก็บขยะ

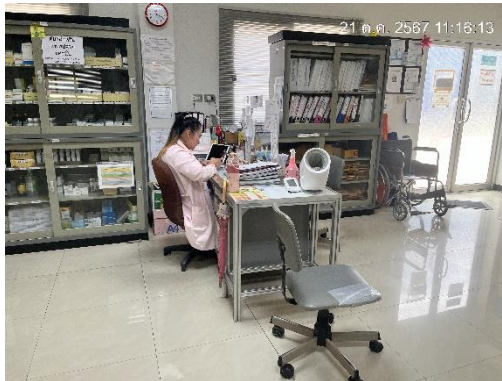
รูปที่ 34 (ต่อ) ห้องพยาบาล

พยาบาลประจำห้องพยาบาล
