โครงการไอดีโอ โมบี อโศก ตั้งอยู่ที่ถนนเพชรบุรี แขวงบางกะปิ เขตห้วยขวาง กรุงเทพมหานคร ดำเนินการโดยบริษัท อนันดา เอ็มเอฟ เอเชีย เพชรบุรี จำกัด โดยโครงการเป็นอาคารชุดพักอาศัย ขนาดความสูง 37 ชั้น ความสูง 139.63 เมตร (ความสูงวัดถึงระดับหลังคาสูงสุด) จำนวน 1 อาคาร มีจำนวนห้องชุดรวมทั้งสิ้น 508 ห้องแบ่งเป็น ห้องชุดพักอาศัย จำนวน 507 ห้อง และห้องชุดเพื่อการพาณิชย์ (ร้านค้า) จำนวน 1 ห้อง

รายงานฉบับนี้ จัดทำขึ้นเพื่อรายงานผลการปฏิบัติตามมาตรการป้องกันและแก้ไขผลกระทบสิ่งแวดล้อม และมาตรการติดตามตรวจสอบคุณภาพสิ่งแวดล้อม ระยะดำเนินการ โครงการไอดีโอ โมบี อโศก บริหารงานโดยนิติบุคคลอาคารชุดไอดีโอ โมบี อโศก บริษัท เดอะเวิร์คส์ คอมมิวนิตี แมนเนจเม้นท์ จำกัดประจำเดือนกรกฎาคม-ธันวาคม 2566 เพื่อให้เป็นไปตามเงื่อนไขที่กำหนดไว้ในหนังสือเห็นชอบผลการพิจารณารายงานการวิเคราะห์ทางสิ่งแวดล้อม โครงการไอดีโอ โมบี อโศก บริหารงานโดยนิติบุคคลอาคารชุดไอดีโอ โมบี อโศก บริษัท เดอะเวิร์คส์ คอมมิวนิตี แมนเนจเม้นท์ จำกัด

รายละเอียดผลการปฏิบัติตามมาตรการป้องกันและแก้ไขผลกระทบสิ่งแวดล้อม ระยะดำเนินการโครงการไอดีโอ โมบี อโซก บริหารงานโดยนิติบุคคลอาคารชุดไอดีโอ โมบี อโซก บริษัท เดอะเวิร์คส์ คอมมิวนิตี แมนเนจเม้นท์ จำกัด

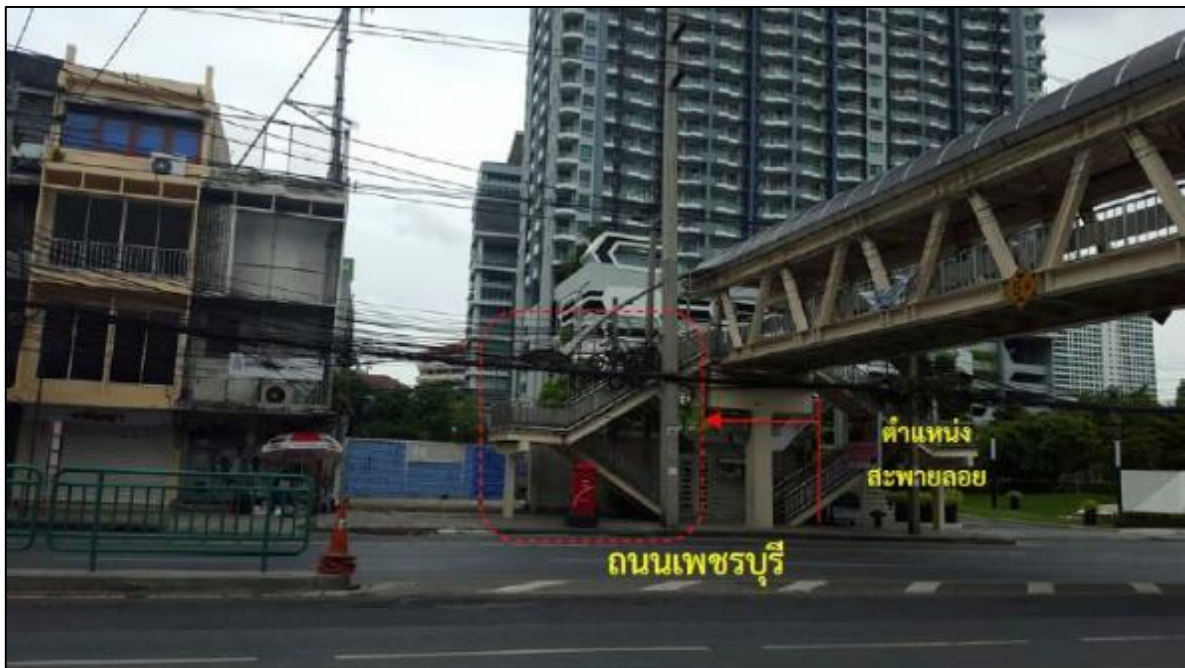
ภาพถ่ายที่ 2.1-1 ตำแหน่งสะพานลอยคนเดินข้ามด้านหน้าโครงการ

อนึ่ง ปัจจุบันบริเวณด้านหน้าโครงการ มีสะพานลอยคนเดินข้ามถนนเพชรบุรี โดยมีตำแหน่งทางขึ้น-ลงสะพานลอย ๑ จำนวน 2 จุด บริเวณด้านทิศตะวันออกและด้านทิศตะวันตกของสะพานลอย ๑ (ดูภาพถ่ายที่ 2.1-1 ประกอบ) ทั้งนี้ ตำแหน่งทางขึ้น-ลงสะพานลอย ๑ บริเวณด้านทิศตะวันออกจะตั้งอยู่ตรงกับทางเข้า-ออกโครงการ ดังนั้น บริษัท อนันดา เอ็มเอฟ เอเชีย เพชรบุรี จำกัด ผู้พัฒนาโครงการจึงได้ดำเนินการประสานไปยังสำนักงานโยธากรุงเทพมหานคร เพื่อขอย้ายตำแหน่งทางขึ้น-ลงสะพานลอย ๑ ด้านทิศตะวันออกให้มาลงทางด้านทิศใต้ของสะพานลอย ๑ บนที่ดินของบริษัท อนันดา เอ็มเอฟ เอเชีย เพชรบุรี จำกัด (ซึ่งอยู่ติดด้านทิศตะวันตกของโครงการ) โดยในการปรับย้ายตำแหน่งทางขึ้น-ลงสะพานลอย ๑ ดังกล่าว บริษัท อนันดา เอ็มเอฟ เอเชีย เพชรบุรี จำกัด จะเป็นผู้ออกค่าใช้จ่ายทั้งหมด และยินดีที่จะแก้ไขและปรับปรุงตามคำแนะนำของสำนักงานโยธา กรุงเทพมหานคร กรณีหากได้รับเรื่องร้องเรียนเรื่องทางขึ้น-ลงสะพานลอยต่อไป ซึ่งบริษัท อนันดา เอ็มเอฟ เอเชีย เพชรบุรี จำกัด ได้ทำหนังสือไปยังสำนักงานโยธา กรุงเทพมหานครเพื่อขออนุญาตปรับย้ายตำแหน่ง ทางขึ้น-ลง สะพานลอย ๑

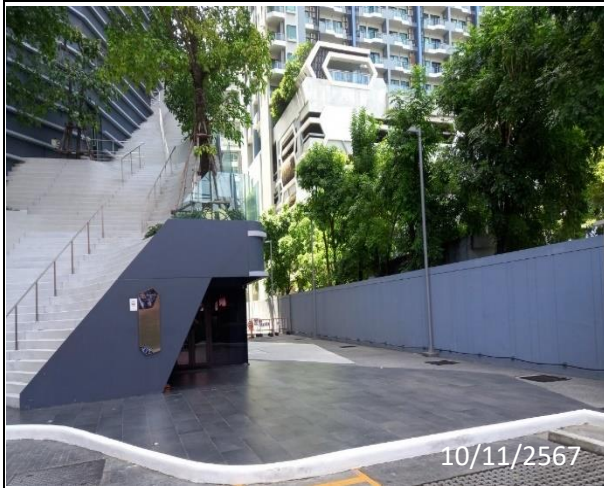
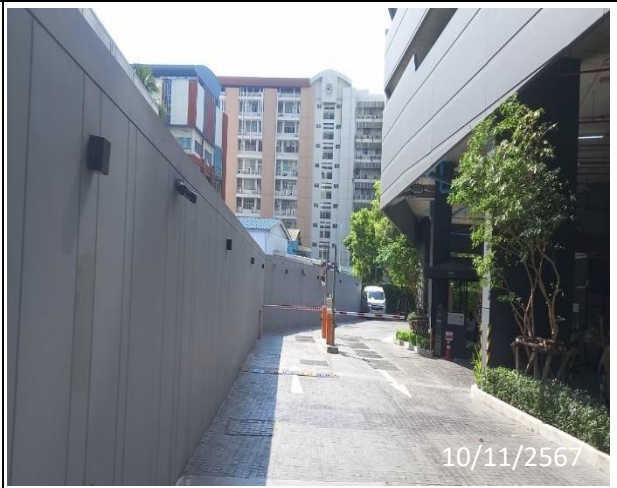
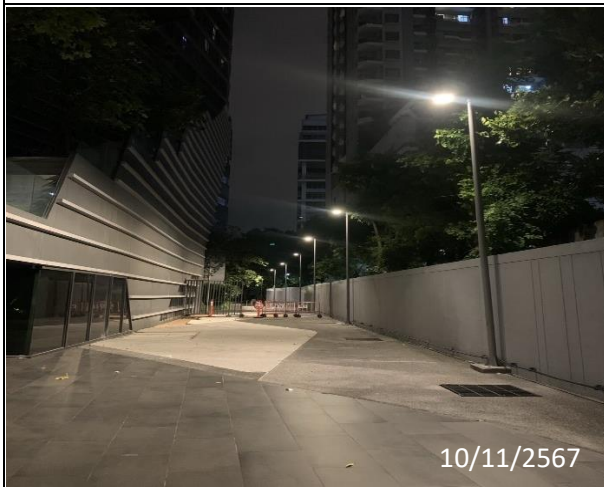
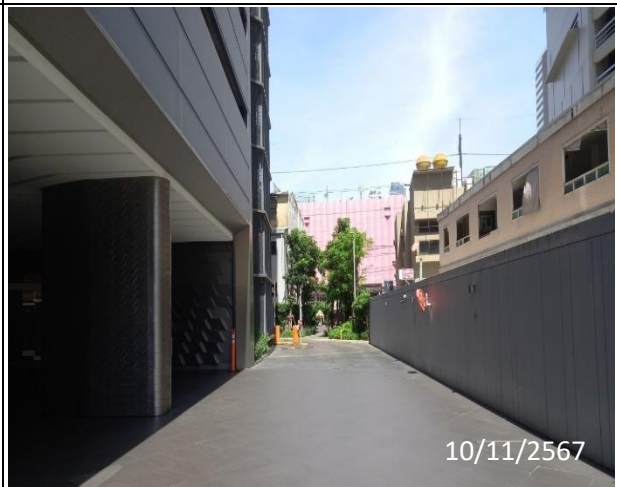
ภาพที่ 1 รั้วโดยรอบพื้นที่โครงการ

| องค์ประกอบทาง<br>สิ่งแวดล้อม<br>และคุณค่าต่าง ๆ | มาตรการป้องกันและแก้ไขผลกระทบสิ่งแวดล้อม | รายละเอียดการปฏิบัติตามมาตรการฯ | ปัญหา/<br>อุปสรรคและ<br>การแก้ไข | เอกสารอ้างอิง<br>รูปภาพหรือ<br>เอกสาร |
|---|---|---|---|---|
| <b>3.1.1 ลักษณะภูมิประเทศ</b> | 1. จัดให้มีรั้วสูง 2.4 เมตร รอบพื้นที่โครงการเพื่อกันขอบเขตพื้นที่อย่างชัดเจน และด้านล่างแนวรั้วจัดให้เป็นกำแพงกันดินความสูง 1 เมตร เพื่อป้องกันการพังทลายของดินสู่พื้นที่ข้างเคียง | โครงการจัดให้มีรั้วสูง 2.4 เมตร รอบพื้นที่โครงการเพื่อกันขอบเขตพื้นที่อย่างชัดเจน และด้านล่างแนวรั้วจัดให้เป็นกำแพงกันดินความสูง 1 เมตร เพื่อป้องกันการพังทลายของดินสู่พื้นที่ข้างเคียง | - | - ดังภาพที่ 1 |

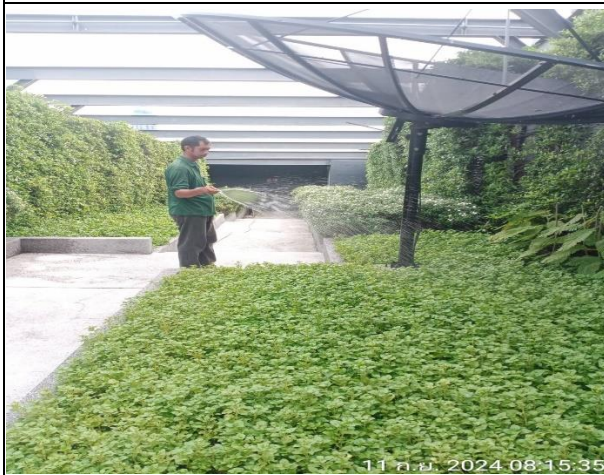
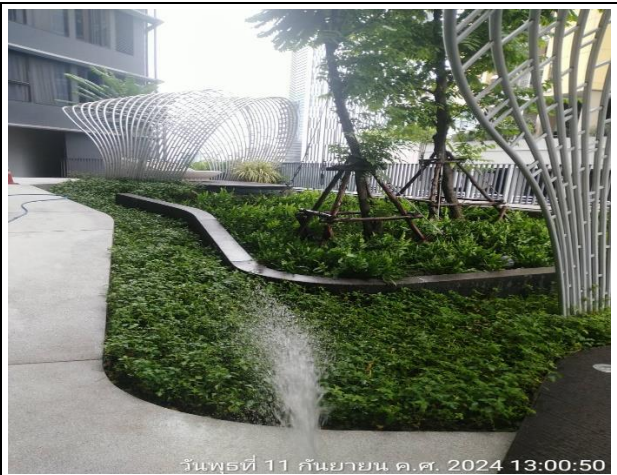
ภาพที่ 2 พื้นที่สีเขียวของโครงการ

| องค์ประกอบทาง<br>สิ่งแวดล้อม<br>และคุณค่าต่าง ๆ | มาตรการป้องกันและแก้ไขผลกระทบสิ่งแวดล้อม | รายละเอียดการปฏิบัติตามมาตรการฯ | ปัญหา/<br>อุปสรรคและ<br>การแก้ไข | เอกสารอ้างอิง<br>รูปภาพหรือ<br>เอกสาร |
|---|---|---|---|---|
| | 2. จัดให้มีการปลูกไม้ยืนต้น ไม้พุ่ม ไม้คลุมดินภายในโครงการ โดยเฉพาะบริเวณแนวเขตที่ดินเพื่อให้พืชช่วยยึดหน้าดิน | โครงการจัดให้มีการปลูกไม้ยืนต้น ไม้พุ่ม ไม้คลุมดินภายในโครงการ โดยเฉพาะบริเวณแนวเขตที่ดินเพื่อให้พืชช่วยยึดหน้าดิน | - | - ดังภาพที่ 2 |

| องค์ประกอบทาง<br>สิ่งแวดล้อม<br>และคุณค่าต่าง ๆ | มาตรการป้องกันและแก้ไขผลกระทบสิ่งแวดล้อม | รายละเอียดการปฏิบัติตามมาตรการฯ | ปัญหา/<br>อุปสรรคและ<br>การแก้ไข | เอกสารอ้างอิง<br>รูปภาพหรือ<br>เอกสาร |
|---|---|---|---|---|
| | 5. จัดให้มีพื้นที่สีเขียวภายในโครงการ ขนาดพื้นที่รวม 1,842.41 ตารางเมตร เพื่อให้ต้นไม้ดังกล่าวช่วยดูดซับมลพิษจากที่จอดรถของโครงการ โดยพันธุ์ไม้ที่โครงการเลือกปลูกมีอัตราการสังเคราะห์แสง 91.86 โมล หรือคิดเป็น 4,041.84 กรัม (คำนวณจาก โมล x มวล | โครงการจัดให้มีพื้นที่สีเขียวภายในโครงการ ขนาดพื้นที่รวม 1,842.41 ตารางเมตร เพื่อให้ต้นไม้ดังกล่าวช่วยดูดซับมลพิษจากที่จอดรถของโครงการ | - | - ดังภาพที่ 2 |

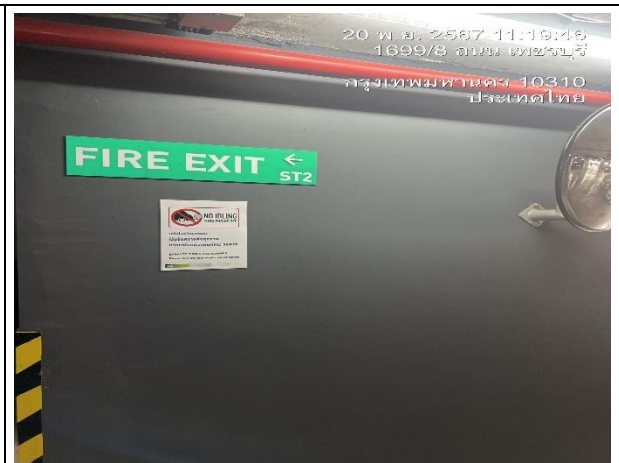
ภาพที่ 3 สัญญาณจราจร

| องค์ประกอบทาง<br>สิ่งแวดล้อม<br>และคุณค่าต่าง ๆ | มาตรการป้องกันและแก้ไขผลกระทบสิ่งแวดล้อม | รายละเอียดการปฏิบัติตามมาตรการฯ | ปัญหา/<br>อุปสรรคและ<br>การแก้ไข | เอกสารอ้างอิง<br>รูปภาพหรือ<br>เอกสาร |
|---|---|---|---|---|
| <b>3.1.2 คุณภาพอากาศ</b><br><b>1) ฝุ่นละออง</b> | 1. ควบคุมความเร็วของรถภายในโครงการ เช่น ป้ายจำกัดความเร็ว สันนูนชะลอความเร็วเพื่อไม่ให้เกิดการฟุ้งกระจายของฝุ่นบนผิวถนน โดยโครงการจัดให้มีสันนูนชะลอความเร็ว ขนาดความสูง 4 เซนติเมตร ความกว้าง 90 เซนติเมตร | โครงการจัดให้ควบคุมความเร็วของรถภายในโครงการ เช่น ป้ายจำกัดความเร็ว สันนูนชะลอความเร็วเพื่อไม่ให้เกิดการฟุ้งกระจายของฝุ่นบนผิวถนน โดยโครงการจัดให้มีสันนูนชะลอความเร็ว ขนาดความสูง 4 เซนติเมตร ความกว้าง 90 เซนติเมตร | - | - ดังภาพที่ 3 |

| องค์ประกอบทาง<br>สิ่งแวดล้อม<br>และคุณค่าต่าง ๆ | มาตรการป้องกันและแก้ไขผลกระทบสิ่งแวดล้อม | รายละเอียดการปฏิบัติตามมาตรการฯ | ปัญหา/<br>อุปสรรคและ<br>การแก้ไข | เอกสารอ้างอิง<br>รูปภาพหรือ<br>เอกสาร |
|---|---|---|---|---|
| 2) มลพิษทางอากาศ (ต่อ) | 3. จัดทำป้ายและสัญลักษณ์จราจรบนพื้นทางให้ชัดเจน และไม่ก่อให้เกิดความสับสนของผู้ขับขี่ ทำให้การเคลื่อนตัวของรถในโครงการทำได้เป็นอย่างดีและปลอดภัย | โครงการจัดให้มีป้ายและสัญลักษณ์จราจรบนพื้นทางให้ชัดเจน และไม่ก่อให้เกิดความสับสนของผู้ขับขี่ ทำให้การเคลื่อนตัวของรถในโครงการทำได้เป็นอย่างดีและปลอดภัย | - | - ดังภาพที่ 3 |

| องค์ประกอบทาง<br>สิ่งแวดล้อม<br>และคุณค่าต่าง ๆ | มาตรการป้องกันและแก้ไขผลกระทบสิ่งแวดล้อม | รายละเอียดการปฏิบัติตามมาตรการฯ | ปัญหา/<br>อุปสรรคและ<br>การแก้ไข | เอกสารอ้างอิง<br>รูปภาพหรือ<br>เอกสาร |
|---|---|---|---|---|
| 3.1.3 เสียง | 1. ควบคุมความเร็วของรถภายในโครงการ เช่น ป้ายจำกัดความเร็ว สันนุนชะลอความเร็ว เพื่อไม่ให้เกิดการฟุ้งกระจายของฝุ่นบนผิวถนน โดยโครงการจัดให้มีสันนุนชะลอความเร็วของรถ ขนาดความสูง 4 เซนติเมตร ความกว้าง 90 เซนติเมตร ความยาว 6 เมตร จำนวน 3 จุด เพื่อชะลอความเร็วของรถ และลดเสียงจากการแล่นของรถยนต์ | โครงการจัดให้ควบคุมความเร็วของรถภายในโครงการ เช่น ป้ายจำกัดความเร็ว สันนุนชะลอความเร็ว เพื่อไม่ให้เกิดการฟุ้งกระจายของฝุ่นบนผิวถนน โดยโครงการจัดให้มีสันนุนชะลอความเร็วของรถ ขนาดความสูง 4 เซนติเมตร ความกว้าง 90 เซนติเมตร ความยาว 6 เมตร จำนวน 3 จุด เพื่อชะลอความเร็วของรถ และลดเสียงจากการแล่นของรถยนต์ | - | - ดังภาพที่ 3 |
| | 2. ติดตั้งป้ายห้ามเร่งเครื่องยนต์ไว้บริเวณที่จอดรถและทางวิ่งภายในโครงการให้เห็นอย่างชัดเจน | โครงการจัดให้มีป้ายห้ามเร่งเครื่องยนต์ไว้บริเวณที่จอดรถและทางวิ่งภายในโครงการให้เห็นอย่างชัดเจน | - | - ดังภาพที่ 3 |
| | 3. ตรวจสอบป้ายและสัญลักษณ์ต่าง ๆ เช่น ป้ายห้ามติดเครื่องยนต์ ป้ายจำกัดความเร็ว ให้อยู่ในสภาพดีมองเห็นชัดเจนไม่ลบเลือน | โครงการจัดให้ตรวจสอบป้ายและสัญลักษณ์ต่าง ๆ เช่น ป้ายห้ามติดเครื่องยนต์ ป้ายจำกัดความเร็ว ให้อยู่ในสภาพดีมองเห็นชัดเจนไม่ลบเลือน | - | - ดังภาพที่ 3 |

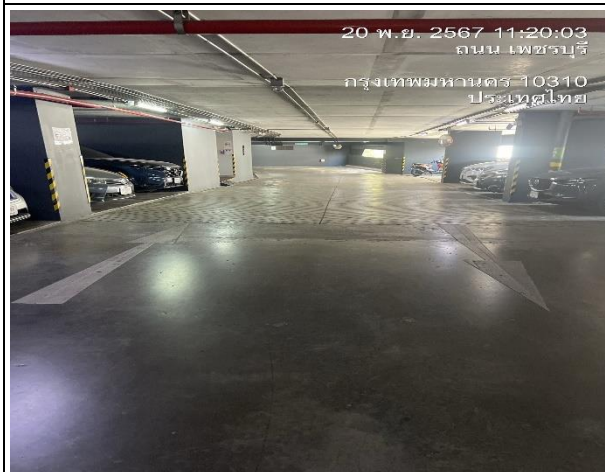
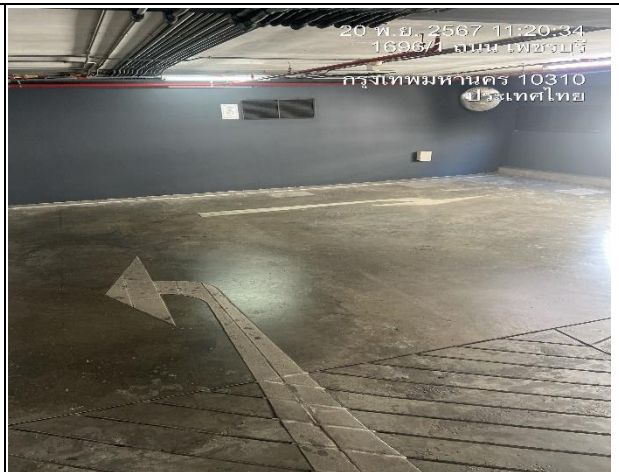
ภาพที่ 4 พื้นที่จอดรถภายในโครงการ

| องค์ประกอบทาง<br>สิ่งแวดล้อม<br>และคุณค่าต่าง ๆ | มาตรการป้องกันและแก้ไขผลกระทบสิ่งแวดล้อม | รายละเอียดการปฏิบัติตามมาตรการฯ | ปัญหา/<br>อุปสรรคและ<br>การแก้ไข | เอกสารอ้างอิง<br>รูปภาพหรือ<br>เอกสาร |
|---|---|---|---|---|
| 2) มลพิษทางอากาศ | <p>1. ออกแบบให้ชั้นจอดรถ สามารถระบายอากาศได้อย่างสะดวกตลอดเวลาไม่ให้เกิดการสะสมมลพิษ</p> <p>2. ติดตั้งป้ายห้ามติดเครื่องยนต์ทิ้งไว้ในบริเวณพื้นที่จอดรถ ให้สามารถสังเกตได้อย่างชัดเจนและทั่วถึง</p> | <p>โครงการจัดให้มีชั้นจอดรถที่สามารถระบายอากาศได้อย่างสะดวกตลอดเวลาไม่ให้เกิดการสะสมมลพิษ</p> <p>โครงการจัดให้มีป้ายห้ามติดเครื่องยนต์ทิ้งไว้ในบริเวณพื้นที่จอดรถ ให้สามารถสังเกตได้อย่างชัดเจนและทั่วถึง</p> | <p>-</p> <p>-</p> | <p>- ดัชนีภาพที่ 4</p> <p>- ดัชนีภาพที่ 3</p> |

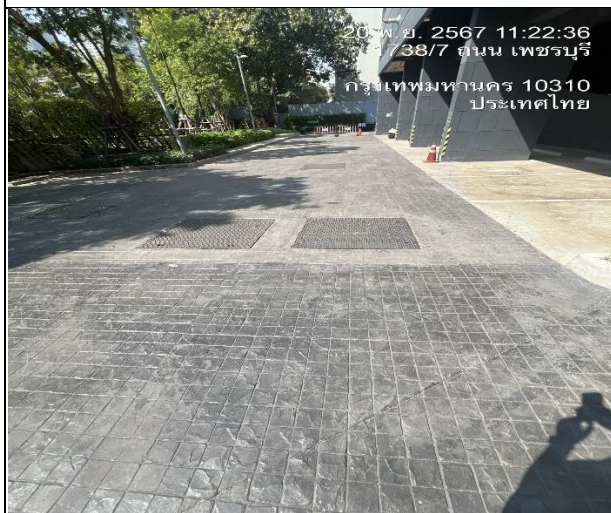
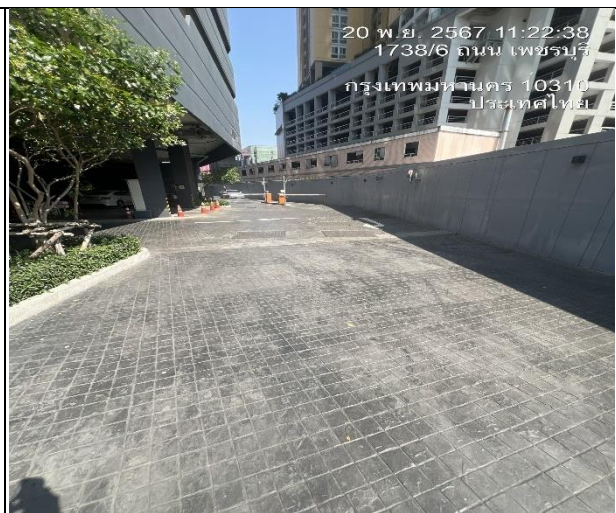
ภาพที่ 19 ระบบบำบัดน้ำเสีย

| องค์ประกอบทาง<br>สิ่งแวดล้อม<br>และคุณค่าต่าง ๆ | มาตรการป้องกันและแก้ไขผลกระทบสิ่งแวดล้อม | รายละเอียดการปฏิบัติตามมาตรการฯ | ปัญหา/<br>อุปสรรคและ<br>การแก้ไข | เอกสารอ้างอิง<br>รูปภาพหรือ<br>เอกสาร |
|---|---|---|---|---|
| 3.1.4 คุณภาพน้ำ | 1. จัดให้มีระบบบำบัดน้ำเสีย จำนวน 1 ชุด เป็นระบบ<br>บำบัดน้ำเสียชนิดเติมอากาศแบบตะกอนเร่ง<br>(Activated Sludge) ออกแบบรองรับน้ำเสียได้<br>ปริมาณ 300 ลูกบาศก์เมตร/วัน เพื่อบำบัดน้ำเสียให้มี<br>ค่า BOD ในน้ำทิ้งไม่เกิน 20 มิลลิกรัม/ลิตร | โครงการจัดให้มีระบบบำบัดน้ำเสีย จำนวน 1 ชุด<br>เป็นระบบบำบัดน้ำเสียชนิดเติมอากาศแบบตะกอน<br>เร่ง (Activated Sludge) ออกแบบรองรับน้ำเสียได้<br>ปริมาณ 300 ลูกบาศก์เมตร/วัน เพื่อบำบัดน้ำเสียให้มี<br>ค่า BOD ในน้ำทิ้งไม่เกิน 20 มิลลิกรัม/ลิตร | - | - ดังภาพที่ 19 |

| องค์ประกอบทาง<br>สิ่งแวดล้อม<br>และคุณค่าต่าง ๆ | มาตรการป้องกันและแก้ไขผลกระทบสิ่งแวดล้อม | รายละเอียดการปฏิบัติตามมาตรการฯ | ปัญหา/<br>อุปสรรคและ<br>การแก้ไข | เอกสารอ้างอิง<br>รูปภาพหรือ<br>เอกสาร |
|---|---|---|---|---|
| 3.2.2 นิเวศวิทยาทางน้ำ | 1. จัดให้มีระบบบำบัดน้ำเสีย จำนวน 1 ชุด เป็นระบบ บำบัดน้ำเสียชนิดเติมอากาศแบบตะกอนเร่ง (Activated Sludge) ออกแบบรองรับน้ำเสียได้ ปริมาณ 300 ลูกบาศก์เมตร/วัน เพื่อบำบัดน้ำเสียให้มี ค่า BOD ในน้ำทิ้งไม่เกิน 20 มิลลิกรัม/ลิตร<br>2. จัดให้มีเจ้าหน้าที่ที่มีความรู้ความชำนาญ ดูแล รักษาและควบคุมระบบบำบัดน้ำเสียของโครงการ ให้ทำงานได้อย่างต่อเนื่องและมีประสิทธิภาพ | โครงการจัดให้มีระบบบำบัดน้ำเสีย จำนวน 1 ชุด เป็นระบบบำบัดน้ำเสียชนิดเติมอากาศแบบตะกอน เร่ง (Activated Sludge) ออกแบบรองรับน้ำเสียได้ ปริมาณ 300 ลูกบาศก์เมตร/วัน เพื่อบำบัดน้ำเสียให้มี ค่า BOD ในน้ำทิ้งไม่เกิน 20 มิลลิกรัม/ลิตร<br>โครงการจัดให้มีเจ้าหน้าที่ที่มีความรู้ความชำนาญ ดูแลรักษาและควบคุมระบบบำบัดน้ำเสียของ โครงการให้ทำงานได้อย่างต่อเนื่องและมี ประสิทธิภาพ | -<br><br>- | - ดังภาพที่ 19<br><br>- ดังเอกสารแนบ ที่ 1 |
