ภาคผนวกที่ 7

ภาพถ่ายผลการปฏิบัติตามมาตรการป้องกันและแก้ไขผลกระทบสิ่งแวดล้อม  
และติดตามตรวจสอบคุณภาพสิ่งแวดล้อม

ภาพถ่ายผลการปฏิบัติตามมาตรการป้องกันและแก้ไขผลกระทบสิ่งแวดล้อม และติดตามตรวจสอบคุณภาพสิ่งแวดล้อม  
โครงการ THONGLOR 25 APARTMENT (ระยะดำเนินการ) ประจำเดือนกรกฎาคม-ธันวาคม 2567

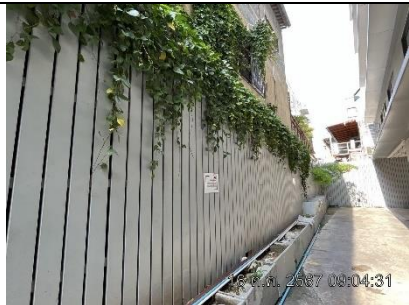
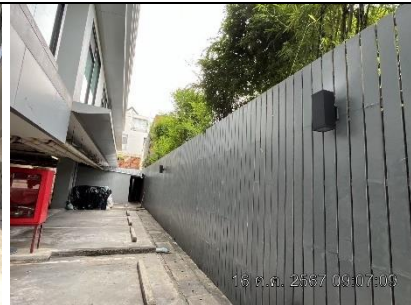
| รูปที่ ผ7.1 รื้อรอบพื้นที่โครงการ | |

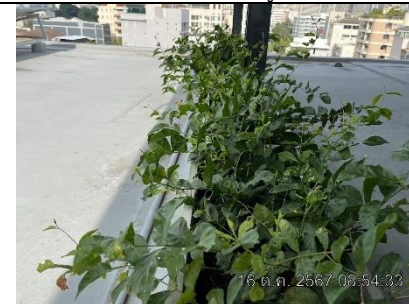
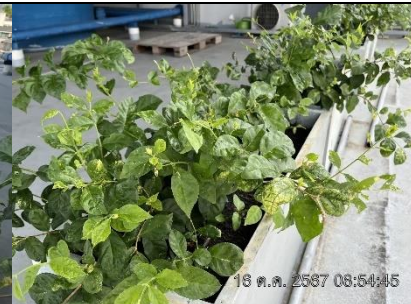
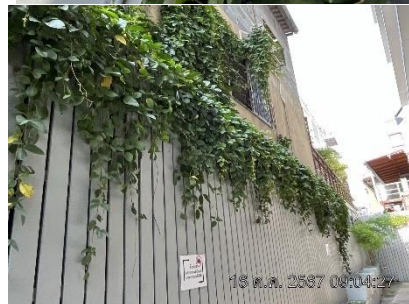
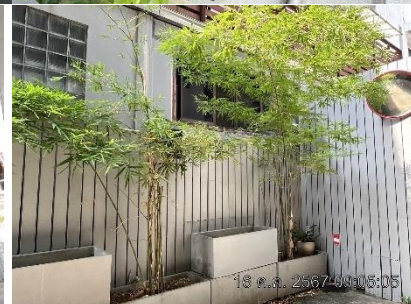
| รูปที่ ผ7.2 พื้นที่สีเขียวบริเวณชั้น 1 และชั้นดาดฟ้า | |

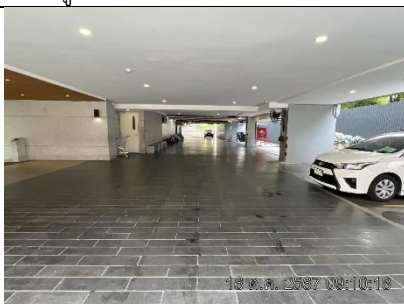
| รูปที่ ผ7.5 ถนนภายในโครงการ | รูปที่ ผ7.6 ที่จอดรถบริเวณชั้นที่ 1 |

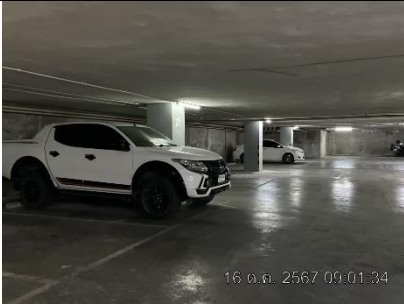
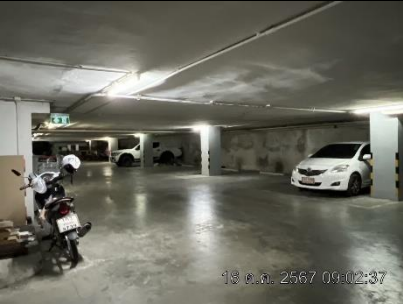
| รูปที่ ๗7.7 ที่จอดรถใต้ดิน | |

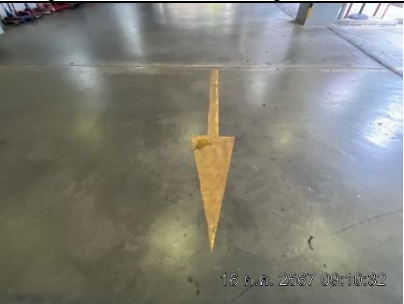
| รูปที่ ๗7.10 สัญลักษณ์จราจรบนพื้นทาง | รูปที่ ๗7.11 ป้ายห้ามเร่งเครื่องยนต์ |

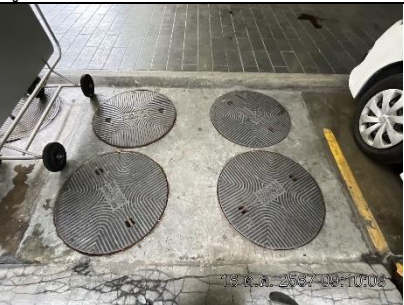
| รูปที่ ๗7.12 ระบบบำบัดน้ำเสียแบบฟิล์มตรึงเติมอากาศ | รูปที่ ๗7.13 เจ้าหน้าที่ดูแลรักษาและควบคุมระบบบำบัดน้ำเสีย |

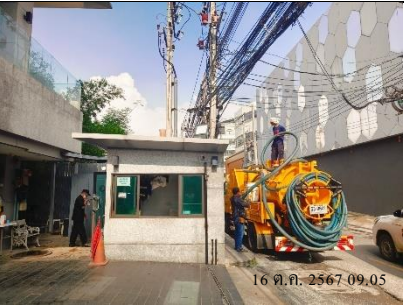
| รูปที่ ๗7.14 รถสูบล้างอุปกรณ์ | รูปที่ ๗7.15 พนักงานตักไขมันจากถังดักไขมัน |

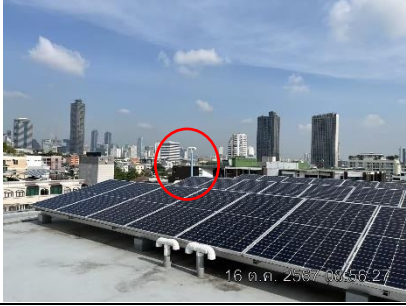
| <p>รูปที่ ผ7.16 ท่อระบายแก๊ส</p> | <p>รูปที่ ผ7.17 ถังเก็บน้ำแบบ Fiberglass แบบมีฝาปิด</p> |

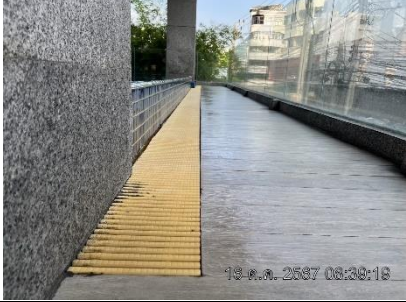
| <p>รูปที่ ผ7.21 รางระบายน้ำ</p> | <p>รูปที่ ผ7.22 บริเวณสระว่ายน้ำ</p> |

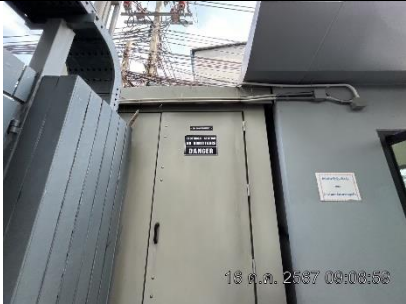
| <p>รูปที่ ผ7.32 ห้องเครื่องกำเนิดไฟฟ้า</p> | <p>รูปที่ ผ7.33 ห้องพักขยะฝอยประจำชั้น</p> |

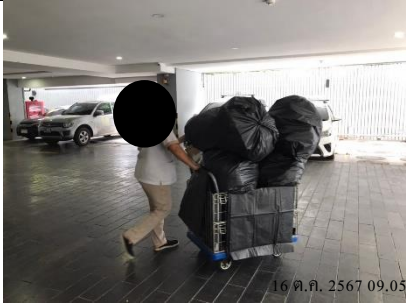
| <p>รูปที่ ผ7.36 พนักงานขนย้ายมูลฝอย</p> | <p>รูปที่ ผ7.37 ห้องพักมูลฝอยแห้ง ห้องพักมูลฝอยเปียก<br/>และห้องพักมูลฝอยอันตราย</p> |

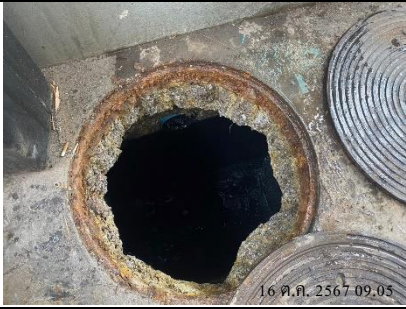
| รูปที่ ผ7.40 ท่อรวบรวมน้ำเสีย | รูปที่ ผ7.41 หม้อแปลง ชนิด il Type ขนาด 630 KVA | | |

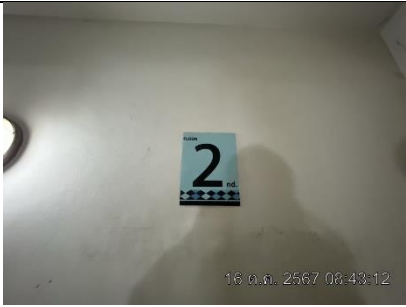
| รูปที่ ผ7.44 ป้ายแสดงเลขชั้นที่ชัดเจน | รูปที่ ผ7.45 หัวรับน้ำดับเพลิง | | |

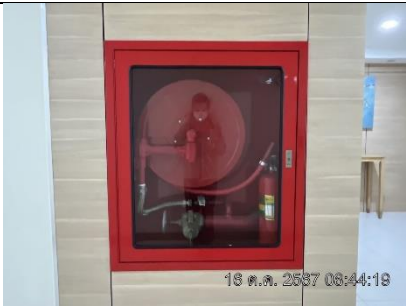
| รูปที่ ผ7.46 หัวรับน้ำดับเพลิงภายในอาคาร | รูปที่ ผ7.47 แผงควบคุม (Fire alarm control panel : (FCP) | | |

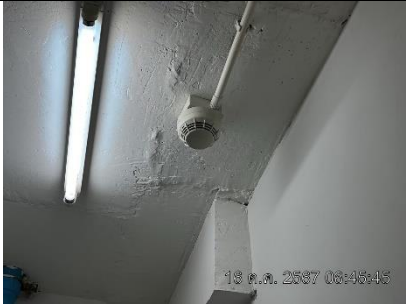
| <p>รูปที่ ๗7.48 เครื่องตรวจจับควัน</p> | <p>รูปที่ ๗7.49 เครื่องตรวจจับความร้อน</p> |

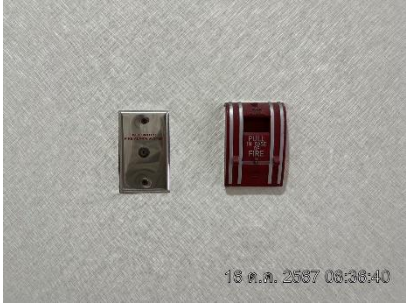
| <p>รูปที่ ๗7.50 เครื่องแจ้งเหตุโดยใช้มือดึง</p> | <p>รูปที่ ๗7.51 กริ่งสัญญาณเตือนอัคคีภัย</p> |

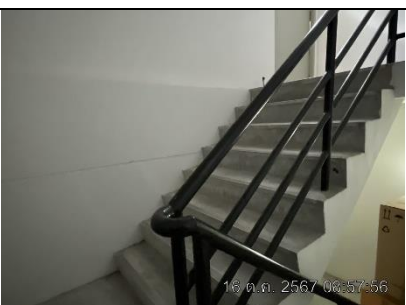
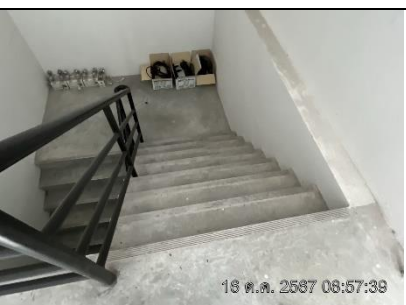
| <p>รูปที่ ๗7.52 บันไดหนีไฟ ST-01 และ ST-02</p> | |

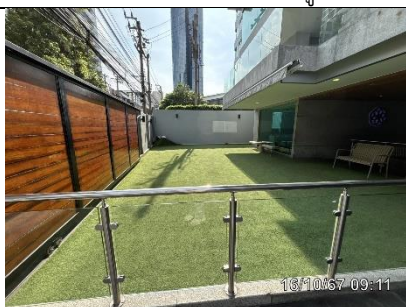
| <p>รูปที่ ๗7.53 จุฬารวมพล</p> | <p>รูปที่ ๗7.54 แบบแปลนแผนผังของอาคารแต่ละชั้น</p> |

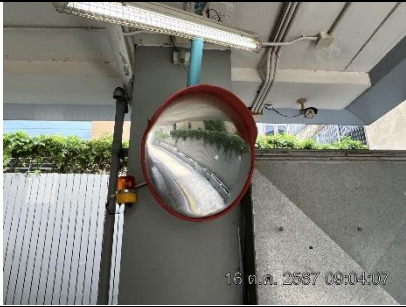
| <p>รูปที่ ผ7.59 กระจกโค้ง</p> | <p>รูปที่ ผ7.60 ติดตั้งป้ายแจ้งผู้พักอาศัยให้เปิดไฟหน้ารถ</p> |

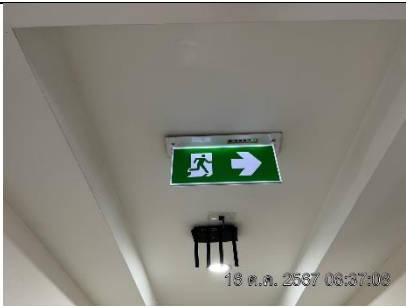
| <p>รูปที่ ผ7.61 ป้ายหนีไฟ</p> | <p>รูปที่ ผ7.62 อาคารโครงการ</p> |
