2.1 ผลการปฏิบัติตามมาตรการป้องกันและแก้ไขผลกระทบสิ่งแวดล้อม

2.2 ผลการติดตามตรวจสอบการปฏิบัติตามมาตรการป้องกันและแก้ไขผลกระทบสิ่งแวดล้อม

รายงานผลการปฏิบัติตามมาตรการป้องกันและแก้ไขผลกระทบสิ่งแวดล้อมและมาตรการติดตามตรวจสอบผลกระทบสิ่งแวดล้อม
โครงการเหมืองแร่หินดินดานเพื่ออุตสาหกรรมปูนซีเมนต์ คำขอประทานบัตรที่ 123/2539 (เลขประทานบัตร 28665/15781)
บริษัท ปูนซีเมนต์เอเชีย จำกัด (มหาชน)
เดือนกรกฎาคม-ธันวาคม 2567

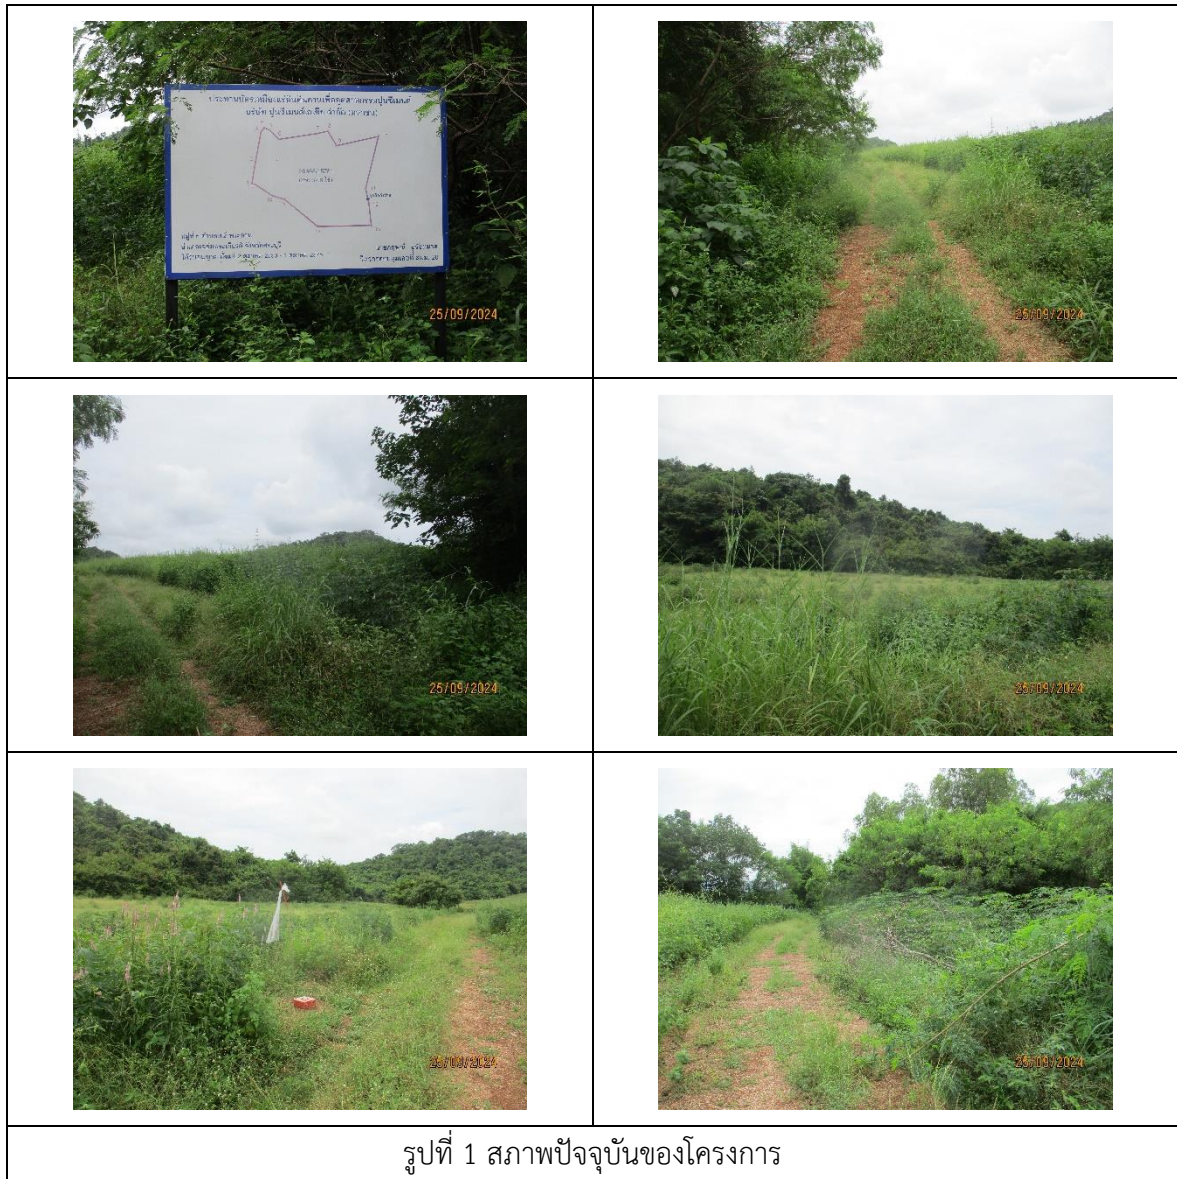
รูปการปฏิบัติตามมาตรการป้องกันและแก้ไขผลกระทบสิ่งแวดล้อม รายละเอียดดังนี้

มาตรการป้องกันและแก้ไขผลกระทบสิ่งแวดล้อม	สถานที่ดำเนินการ	ผลการปฏิบัติตามมาตรการฯ	ปัญหา อุปสรรคที่ไม่สามารถปฏิบัติตามมาตรการและแนวทางแก้ไข	หลักฐานและเอกสารอ้างอิง
1. สภาพภูมิประเทศ 1. กำหนดตำแหน่งและขอบเขตของพื้นที่ที่จะทำการปรับสภาพเพื่อใช้ในการกิจกรรมทำเหมือง เช่น เส้นทางลำเลียง คั่นทำนบ คูระบายน้ำ และบ่อดักตะกอนสำนักงานและอาคารบ้านพัก เป็นต้น	- ภายในบริเวณพื้นที่โครงการ	- โครงการมีการกำหนดตำแหน่งและขอบเขตของพื้นที่ที่จะทำการปรับสภาพเพื่อใช้ในการกิจกรรมทำเหมืองไว้อย่างชัดเจน ปัจจุบัน (กรกฎาคม-ธันวาคม 2567) ทางโครงการได้ขออนุญาตหยุดการทำเหมืองไว้ชั่วคราวโดยไม่มีการขุดทำเหมืองในพื้นที่โครงการแต่อย่างใด	-	- รูปที่ 1 สภาพปัจจุบันของโครงการ - ภาคผนวก 1ก - ภาคผนวก 2ก - ภาคผนวก 3ก

มาตรการป้องกันและแก้ไขผลกระทบสิ่งแวดล้อม	สถานที่ดำเนินการ	ผลการปฏิบัติตามมาตรการฯ	ปัญหา อุปสรรค ที่ไม่สามารถปฏิบัติ ตามมาตรการ และแนวทางแก้ไข	หลักฐานและ เอกสารอ้างอิง
1. สภาพภูมิประเทศ (ต่อ) 3. จัดให้มีพื้นที่เก็บกองเปลือกดินในบริเวณพื้นที่คำขอ ประทานบัตรทางด้านทิศใต้ มีขนาด 200 x 200 เมตร	- บริเวณพื้นที่ราบ ทางด้านทิศใต้ของ พื้นที่โครงการ	- ปัจจุบัน (กรกฎาคม-ธันวาคม 2567) ทางโครงการได้ขอ อนุญาตหยุดการทำเหมืองไว้ชั่วคราว โดยไม่มีการ ขุดทำเหมืองในพื้นที่โครงการ ทั้งนี้หากเปิดดำเนินการ ทำเหมือง ทางโครงการจะกำหนดพื้นที่ในการกองเก็บ เปลือกดิน และเศษหินทางด้านทิศใต้ของโครงการ	-	- รูปที่ 1 สภาพปัจจุบัน ของโครงการ - ภาคผนวก 3ก

2. อุทกวิทยา - การไหลบ่าของน้ำฝนผ่านบริเวณพื้นที่โครงการอาจจะก่อให้เกิด การชะล้างพังทลายดินทราย และอาจจะส่งผลกระทบต่อ ทางน้ำธรรมชาติหรือพื้นที่เกษตรกรรมใกล้เคียง 1. จัดสร้างคันทำนบที่มีพื้นที่หน้าตัดเป็นรูปสี่เหลี่ยมคางหมู ขนาดความกว้างที่ฐาน 3 เมตร สูง 1 เมตร และความกว้าง ของสันคันทำนบ 1 เมตร พร้อมชุดระบายน้ำในลักษณะ รูปสี่เหลี่ยมคางหมูเช่นกัน ขนาดความกว้างของท้องร่อง ด้านล่าง 0.5 เมตร และด้านบนกว้าง 1.0 เมตร ลึก 1 เมตร ไว้ตามแนวโดยรอบขอบเขตพื้นที่ทำเหมืองด้านล่างของ บริเวณ ห1 และโดยรอบพื้นที่เก็บกองเปลือกดิน	- ตามแนวโดยรอบ ข อ บ ข เ ต พื น ที่ ทำเหมืองด้านล่าง ของบริเวณ ห1 และ โดยรอบพื้นที่เก็บ กองเปลือกดิน	- ปัจจุบัน (กรกฎาคม-ธันวาคม 2567) โครงการไม่มีการ ขุดทำเหมืองในพื้นที่โครงการ ทางโครงการได้ขอ อนุญาตหยุดการทำเหมืองไว้ชั่วคราว ทั้งนี้หากเปิด ดำเนินการทำเหมือง ทางโครงการจะจัดสร้างคันทำนบ พร้อมชุดระบายน้ำโดยรอบขอบเขตพื้นที่ทำเหมือง และโดยรอบพื้นที่กองเก็บเปลือกดินในพื้นที่โครงการ	-	- รูปที่ 1 สภาพปัจจุบัน ของโครงการ - ภาพผนวก 3ก

มาตรการป้องกันและแก้ไขผลกระทบสิ่งแวดล้อม	สถานที่ดำเนินการ	ผลการปฏิบัติตามมาตรการฯ	ปัญหา อุปสรรค ที่ไม่สามารถปฏิบัติ ตามมาตรการ และแนวทางแก้ไข	หลักฐานและ เอกสารอ้างอิง
2. อุทกวิทยา (ต่อ) 2. สร้างบ่อดักตะกอนขนาด 25x40 เมตร ลึก 1 เมตร จำนวน 2 บ่อ เพื่อรองรับน้ำจากหน้าเหมืองและ บ่อขนาด 20x20 เมตร ลึก 2 เมตร จำนวน 1 บ่อ เพื่อรองรับน้ำจากที่เก็บกองเปลือกดิน	- ภายในบริเวณ พื้นที่โครงการ	- ปัจจุบัน (กรกฎาคม-ธันวาคม 2567) ทางโครงการได้ขออนุญาต หยุดการทำเหมืองไว้ชั่วคราว และไม่มีการขุดทำเหมืองในพื้นที่ โครงการ ทั้งนี้หากเปิดดำเนินการทำเหมือง โครงการจะจัดทำ บ่อดักตะกอนขนาด 25x40 เมตร ลึก 1 เมตร จำนวน 2 บ่อ เพื่อรองรับน้ำจากหน้าเหมือง และบ่อขนาด 20x20 เมตร ลึก 2 เมตร อีก 1 บ่อ เพื่อรองรับน้ำจากที่เก็บกองเปลือกดิน	-	- รูปที่ 1 สภาพปัจจุบัน ของโครงการ - ภาพผนวก 3ก

มาตรการป้องกันและแก้ไขผลกระทบสิ่งแวดล้อม	สถานที่ดำเนินการ	ผลการปฏิบัติตามมาตรการฯ	ปัญหา อุปสรรค ที่ไม่สามารถปฏิบัติ ตามมาตรการ และแนวทางแก้ไข	หลักฐานและ เอกสารอ้างอิง
3. การคมนาคมและการขนส่งแร่ - เนื่องจากทางโครงการจะทำการขนส่งแร่จากหน้าเหมืองไปยังโรงงานที่อยู่ภายนอกพื้นที่ 1. ปรับปรุงเส้นทางการขนส่งที่เป็นถนนลูกรังทั้งที่อยู่ในเขตและนอกเขตโครงการ โดยการโรยผิวถนนด้วยกรวด และบดอัดผิวถนนให้แน่นพอต่อการรองรับน้ำหนักของรถบรรทุกแร่	- เส้นทางลูกรังที่ใช้ขนส่งแร่ในช่วงระยะทาง 1.3 กิโลเมตรทางทิศตะวันออก	- ปัจจุบัน (กรกฎาคม-ธันวาคม 2567) ทางโครงการได้ขออนุญาตหยุดการทำเหมืองไว้ชั่วคราว ทั้งนี้หากเปิดดำเนินการทำเหมือง ทางโครงการจะดำเนินการปรับปรุงเส้นทางการขนส่งแร่ โดยมีการบดอัดผิวถนนให้แน่น เพื่อเตรียมรองรับน้ำหนักของรถบรรทุกแร่ในเส้นทางลูกรังทางทิศตะวันออกในระยะ 1.3 กิโลเมตร	-	- รูปที่ 1 สภาพปัจจุบันของโครงการ - ภาคผนวก 3ก

มาตรการป้องกันและแก้ไขผลกระทบสิ่งแวดล้อม	สถานที่ดำเนินการ	ผลการปฏิบัติตามมาตรการฯ	ปัญหา อุปสรรค ที่ไม่สามารถปฏิบัติ ตามมาตรการ และแนวทางแก้ไข	หลักฐานและ เอกสารอ้างอิง
3. การคมนาคมและการขนส่งแร่ (ต่อ) 2. จัดทำป้ายสัญญาณเตือนภัยบริเวณเส้นทางและ ชุมชน เพื่อความปลอดภัยและลดอุบัติเหตุ	- เส้นทางขนส่งแร่ในช่วง ถนนลูกรัง, ถนนลาดยาง	- ปัจจุบัน (กรกฎาคม-ธันวาคม 2567) ทางโครงการได้ขอ อนุญาตหยุดการทำเหมืองไว้ชั่วคราว และไม่มีการขุดทำ เหมืองในพื้นที่โครงการ ทั้งนี้หากเปิดดำเนินการ ทำเหมือง ทางโครงการจะติดตั้งป้ายสัญญาณเตือน ด้านการจราจรก่อนถึงพื้นที่โครงการ และบริเวณ เส้นทางขนส่งแร่ของโครงการทั้งถนนลูกรังและ ถนนลาดยาง	-	- รูปที่ 1 สภาพปัจจุบัน ของโครงการ - ภาคผนวก 3ก
