ภาคผนวก ข27
รูปประกอบการปฏิบัติตามมาตรการป้องกัน
และแก้ไขผลกระทบสิ่งแวดล้อม

รูปประกอบการปฏิบัติตามมาตรการป้องกันและแก้ไขผลกระทบสิ่งแวดล้อม รายละเอียดดังนี้

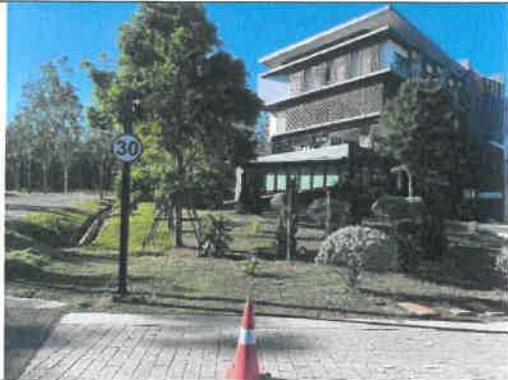
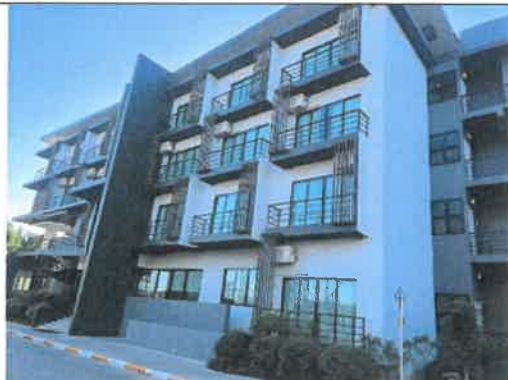
รูปที่ 1 สภาพแวดล้อมภายในโครงการ

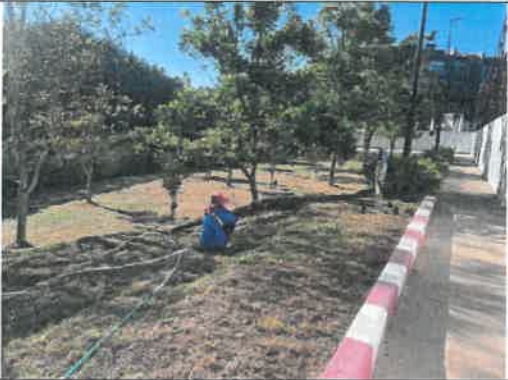
รูปที่ 2 เจ้าหน้าที่ดูแลบำรุงรักษาพื้นที่สีเขียว	รูปที่ 3 รั้วรอบโครงการ

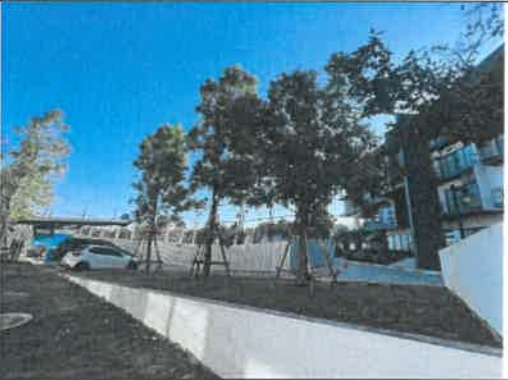
รูปที่ 4 ต้นไม้และพืชคลุมดิน	รูปที่ 5 ป้ายจำกัดความเร็วของรถที่เข้า-ออกภายในโครงการ

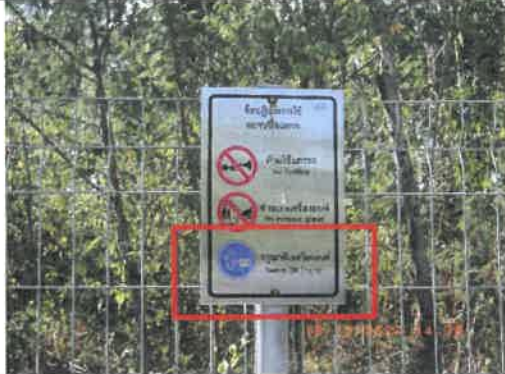
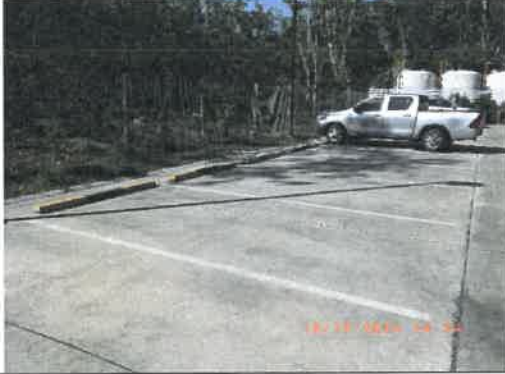
รูปที่ 6 ป้าย “จอตกรณดัดบเครืองยนต์”

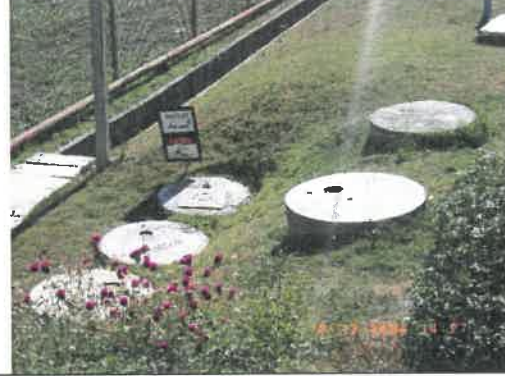
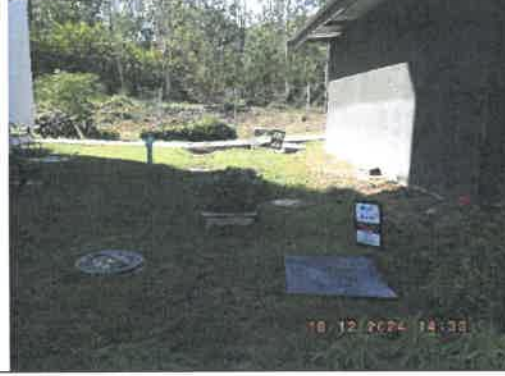
รูปที่ 9 ระบบบำบัดน้ำเสีย

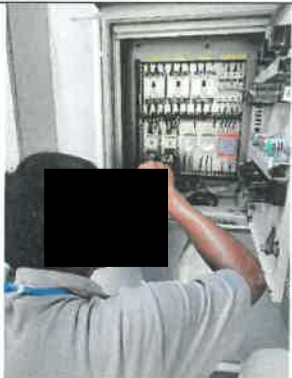
รูปที่ 10 เจ้าหน้าที่เทคนิคดูแลระบบบำบัดน้ำเสีย	รูปที่ 11 ถังเก็บน้ำสำรอง

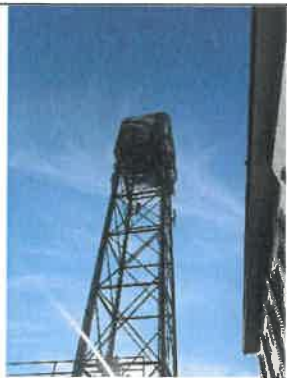
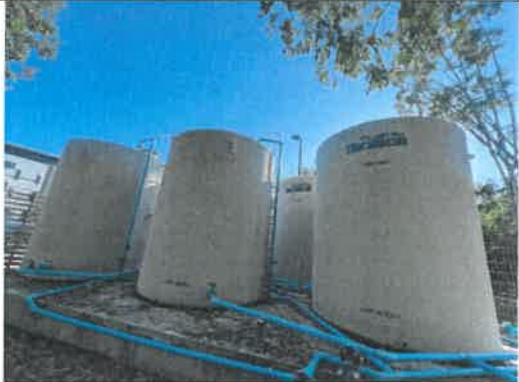
รูปที่ 11 ถังเก็บน้ำสำรอง (ต่อ)	รูปที่ 12 ป้ายรณรงค์การใช้น้ำอย่างประหยัด

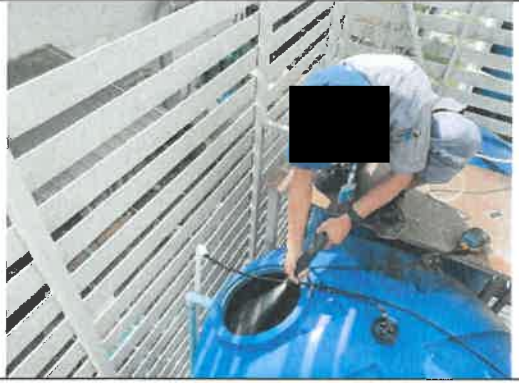
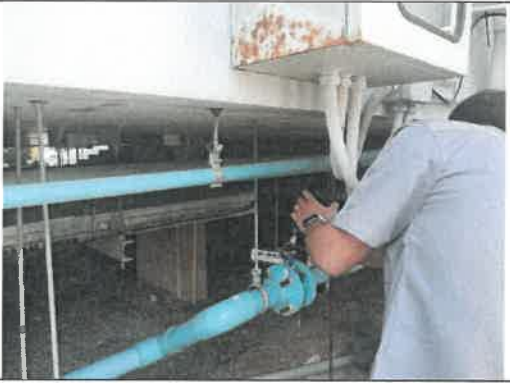
รูปที่ 13 เจ้าหน้าที่ตรวจสอบระบบเส้นท่อประปาของโครงการ

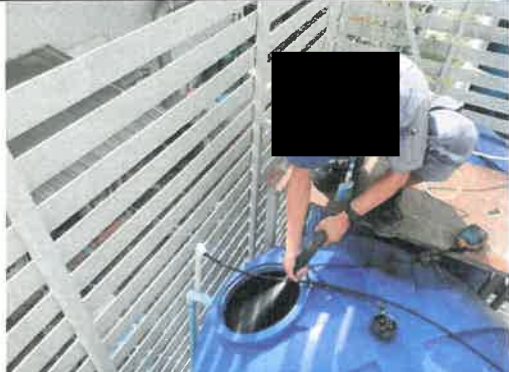
<p>รูปที่ 14 เจ้าหน้าที่ล้างถังเก็บน้ำสำรอง</p>	<p>รูปที่ 15 เจ้าหน้าที่ทำความสะอาดและเช็ดน้ำมัน</p>

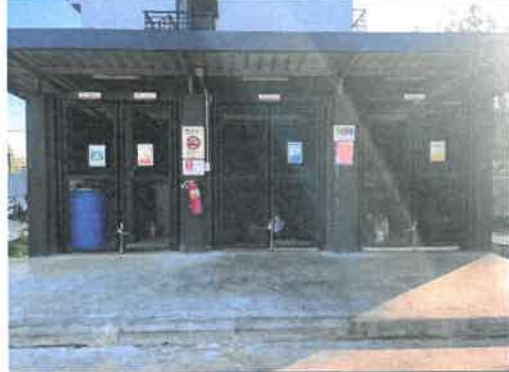
<p>รูปที่ 16 ห้องพักมูลฝอยรวม</p>	<p>รูปที่ 17 มิเตอร์ไฟฟ้าของระบบบำบัดน้ำเสีย</p>

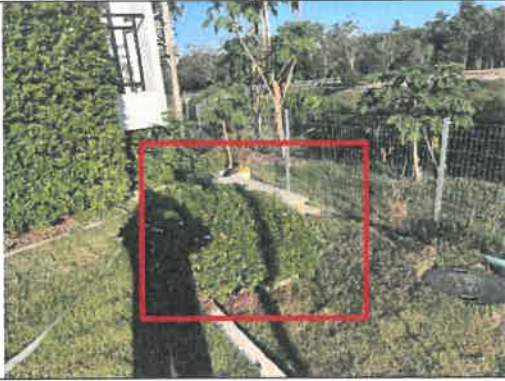
<p>รูปที่ 18 ระบบกำจัดละอองลอย</p>

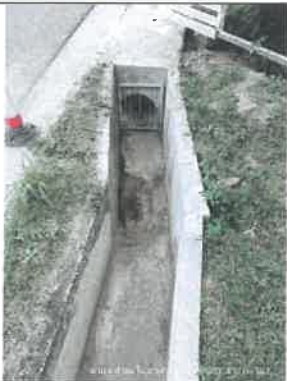
<p>รูปที่ 19 ท่อระบายน้ำบริเวณบ่อพักน้ำสุดท้าย</p>	<p>รูปที่ 20 เจ้าหน้าที่ดูแลระบบระบายน้ำ</p>

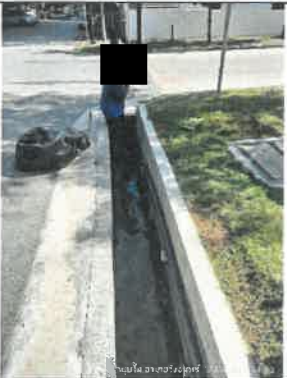
<p>รูปที่ 21 เจ้าหน้าที่ขุดลอกท่อระบายน้ำ</p>	<p>รูปที่ 22 ถังขยะรองรับมูลฝอย</p>

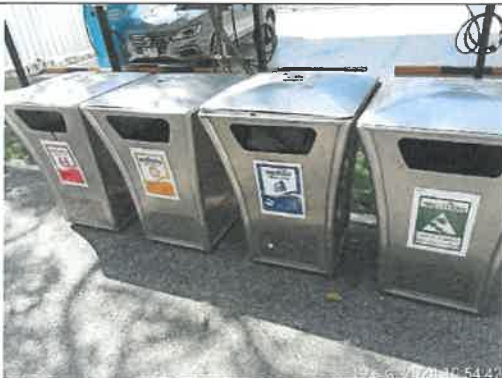
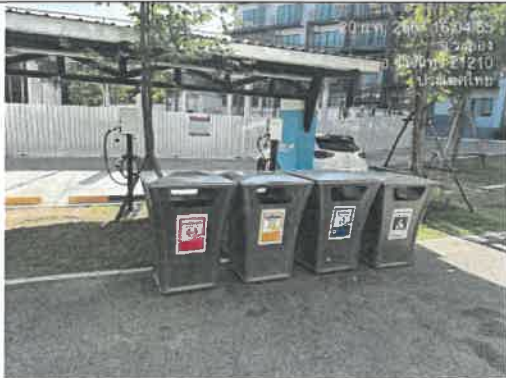
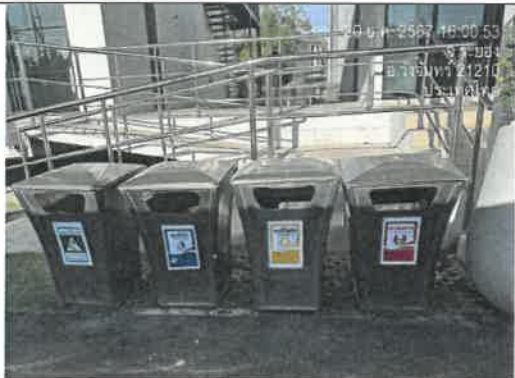
<p>รูปที่ 22 ถังขยะรองรับมูลฝอย</p>

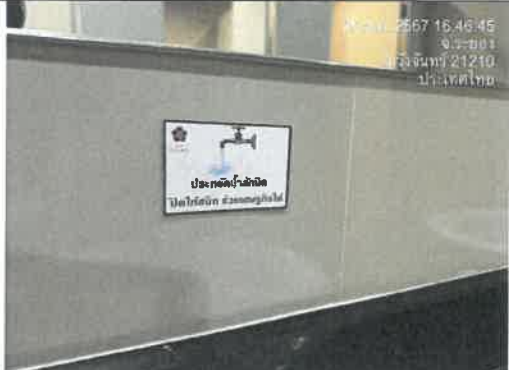
<p>รูปที่ 38 ป้ายรณรงค์เรื่องการประหยัดน้ำสำหรับแขกที่มาเข้าพักอาศัย</p>	<p>รูปที่ 39 ป้ายรณรงค์การประหยัดไฟฟ้า</p>

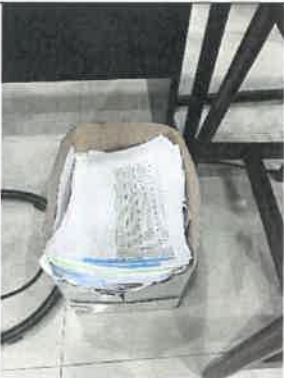
<p>รูปที่ 40 กล่องใส่กระดาษและซองเอกสารรีไซเคิล</p>

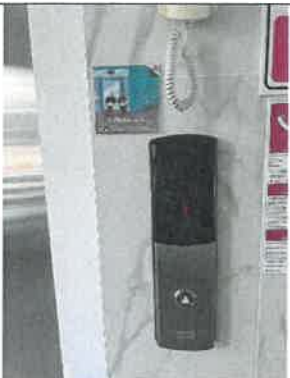
<p>รูปที่ 41 ป้ายรณรงค์ให้พนักงานเดินขึ้นบันไดแทนการใช้ลิฟต์โดยสาร</p>	<p>รูปที่ 42 ป้ายรณรงค์ให้พนักงานปิดจอคอมพิวเตอร์ระหว่างพักรับประทานอาหาร</p>

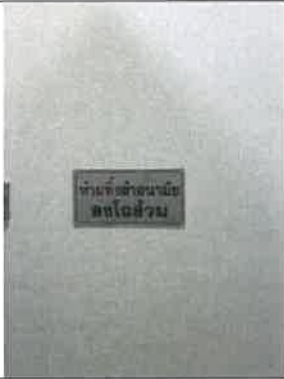
รูปที่ 53 ป้าย “ห้ามทิ้งผ้าอนามัยลงโถส้วม”	รูปที่ 54 อุปกรณ์เติมอากาศ

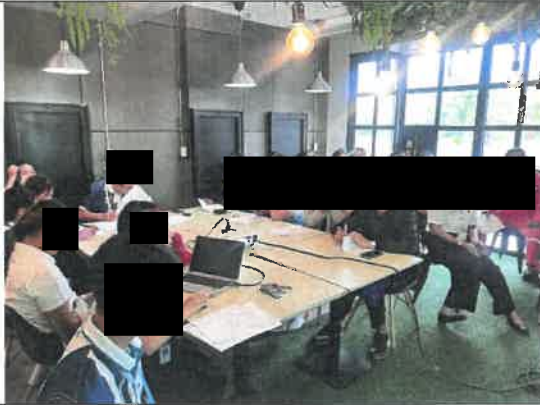
รูปที่ 55 อบรมเจ้าหน้าที่เรื่องการประหยัดพลังงาน

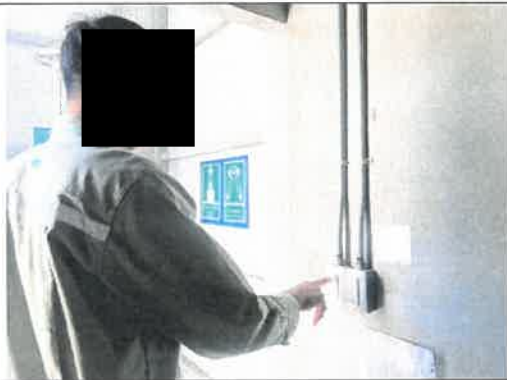
รูปที่ 56 เจ้าหน้าที่ตรวจสอบการเปิด-ปิดไฟ	รูปที่ 57 ลานหม้อแปลง

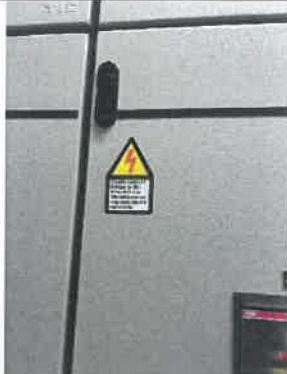
รูปที่ 58 ป้ายเตือน “อันตรายไฟฟ้าแรงสูง”	รูปที่ 59 ป้าย “บุคคลภายนอกห้ามเข้า”

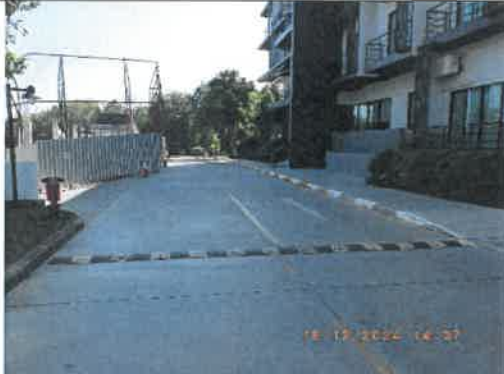
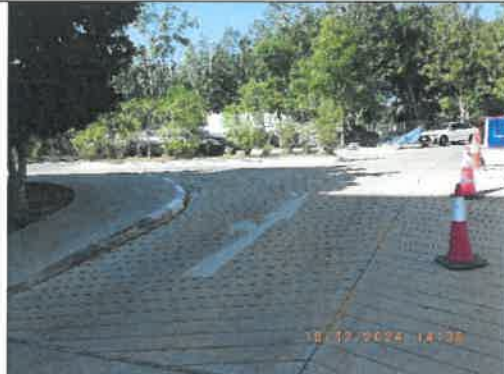
รูปที่ 60 เครื่องหมายจราจรบนพื้นทางภายในโครงการ

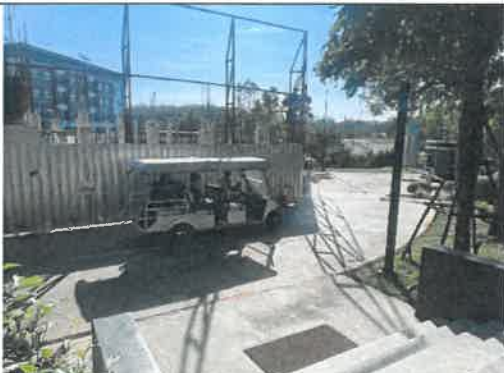
รูปที่ 61 รถรับ-ส่งสำหรับผู้พักอาศัยภายในโครงการ	รูปที่ 62 เจ้าหน้าที่รักษาความปลอดภัย

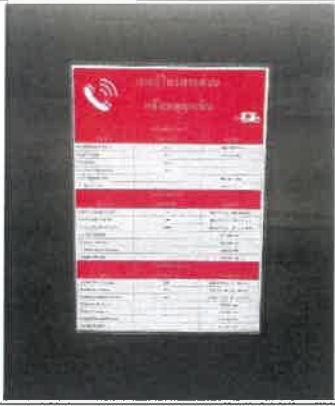
<p>รูปที่ 88 เบอร์โทรศัพท์ติดต่อนักเกิดเหตุฉุกเฉิน</p>	<p>รูปที่ 89 การอบรมดับเพลิงขั้นต้น และการฝึกซ้อมอพยพหนีไฟ ประจำปี 2567</p>

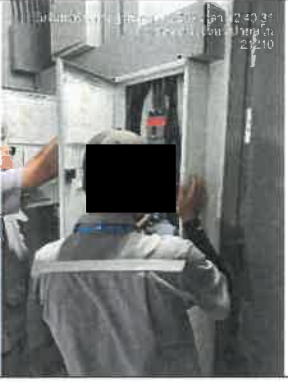
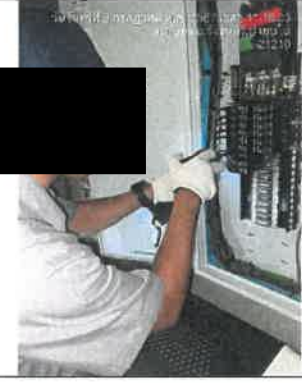
<p>รูปที่ 90 เจ้าหน้าที่ตรวจสอบระบบไฟฟ้าภายในอาคาร</p>

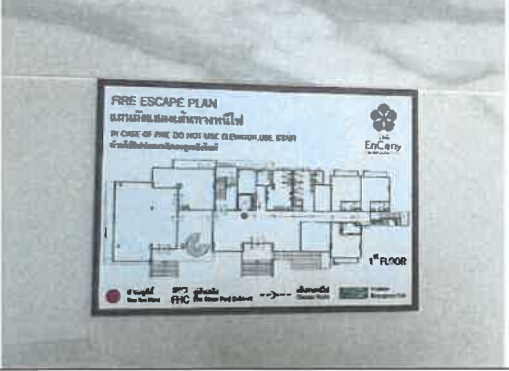
<p>รูปที่ 91 แผนผังแสดงเส้นทางหนีไฟ</p>	<p>รูปที่ 92 ระยะถอยร่นของอาคาร</p>
