## บทที่ 2

### การปฏิบัติตามมาตรการป้องกันและแก้ไขผลกระทบสิ่งแวดล้อม

**ตารางที่ 2.2-1** ผลการปฏิบัติตามมาตรการป้องกันและแก้ไขผลกระทบสิ่งแวดล้อม โครงการคัลเจอร์ จูฬา (Culture Chula) (ระยะก่อสร้าง)  
บริษัท เอทีซี-เจวี 27 จำกัด ระหว่างเดือนกรกฎาคม-ธันวาคม 2567

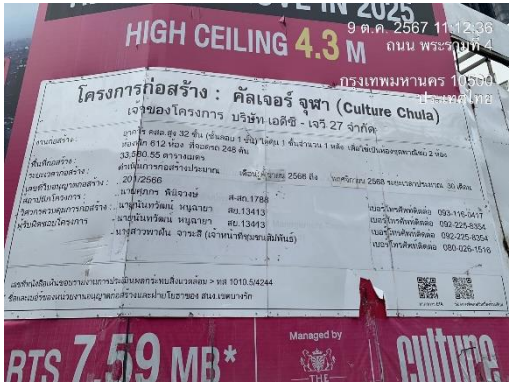
| มาตรการป้องกันและแก้ไขผลกระทบสิ่งแวดล้อม | สถานที่ดำเนินการ | ผลการปฏิบัติตามมาตรการฯ | ปัญหา อุปสรรค<br>ที่ไม่สามารถปฏิบัติ<br>ตามมาตรการและ<br>แนวทางแก้ไข | หลักฐานและ<br>เอกสารอ้างอิง |
|---|---|---|---|---|
| <b>มาตรการทั่วไป</b><br>1. จัดให้มีป้ายการประชาสัมพันธ์บริเวณด้านหน้าโครงการ โดยติดตั้งป้ายความกว้างไม่น้อยกว่า 2.4 เมตร และความยาวไม่น้อยกว่า 4.8 เมตร บริเวณแนวรั้วโครงการ ด้านที่ติดกับถนนพระรามที่ 4 และถนนสุรวงศ์ อย่างน้อยต้องมีรายละเอียดดังนี้<br>1) ชื่อโครงการ<br>2) เจ้าของโครงการ<br>3) ลักษณะโครงการและขนาดพื้นที่โครงการโดยสรุป<br>4) ระยะเวลาก่อสร้าง (จำนวนวัน ระบุวันเริ่มและวันสิ้นสุด)<br>5) แผนงานการก่อสร้าง รายละเอียดวันและเวลาการทำงาน<br>6) เลขที่ใบอนุญาตก่อสร้าง<br>7) สถาปนิกโครงการ<br>8) วิศวกรควบคุมการก่อสร้าง พร้อมเบอร์โทรศัพท์ | - บริเวณพื้นที่โครงการ<br>บริเวณด้านหน้าโครงการ | - โครงการติดป้ายประชาสัมพันธ์บริเวณด้านหน้าโครงการโดยแสดงรายละเอียดการก่อสร้าง ชื่อโครงการ เจ้าของโครงการ ลักษณะโครงการ และขนาดพื้นที่โดยสรุป ระยะเวลาก่อสร้าง (จำนวนวัน ระบุวันเริ่มและวันสิ้นสุด) แผนงานการก่อสร้าง เลขที่ใบอนุญาตก่อสร้าง สถาปนิกโครงการ วิศวกรควบคุมการก่อสร้างพร้อมเบอร์โทรศัพท์ ผู้รับผิดชอบโครงการพร้อมเบอร์ติดต่อที่สามารถติดต่อได้ 24 ชั่วโมง เลขที่หนังสือเห็นชอบรายงานการประเมินผลกระทบสิ่งแวดล้อม (ที่ ทส. 1010.5/4244 ลงวันที่ 8 มีนาคม 2565) ตารางสรุปมาตรการและมาตรการป้องกันและแก้ไขผลกระทบสิ่งแวดล้อม และมาตรการติดตามตรวจสอบผลกระทบสิ่งแวดล้อมที่ได้รับความเห็นชอบสำเนาตารางกรมธรรม์ประกันภัย | - | - ภาคผนวก 1ก หนังสือแจ้งการก่อสร้างดัดแปลงหรือรื้อถอนอาคารตามมาตรการ 39 ทวิ<br>- ภาคผนวก 2ก สำเนาหนังสือเห็นชอบโครงการ<br>- ภาคผนวก 3ก สำเนาหนังสือขอเปลี่ยนแปลงชื่อโครงการ<br>- ภาคผนวก 28ข สำเนากรมธรรม์ประกันภัย<br>- รูปที่ 1 ป้ายประชาสัมพันธ์โครงการ |

| <p>รูปที่ 1 ป้ายประชาสัมพันธ์โครงการ</p> | <p>รูปที่ 2 เจ้าหน้าที่รักษาความปลอดภัย</p> |

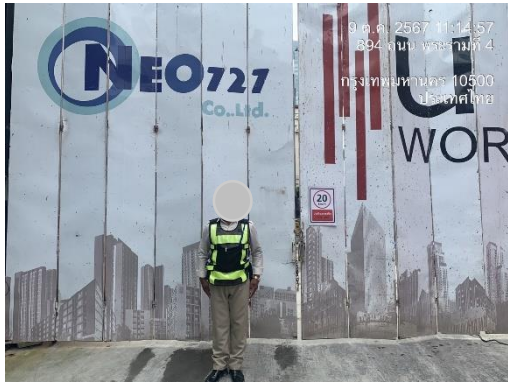
| มาตรการป้องกันและแก้ไขผลกระทบสิ่งแวดล้อม | สถานที่ดำเนินการ | ผลการปฏิบัติตามมาตรการฯ | ปัญหา อุปสรรค<br>ที่ไม่สามารถปฏิบัติ<br>ตามมาตรการและ<br>แนวทางแก้ไข | หลักฐานและ<br>เอกสารอ้างอิง |
|---|---|---|---|---|
| <b>1. ทรัพยากรทางกายภาพ</b><br><b>1.1 สภาพภูมิประเทศ</b><br>1. ติดตั้งป้ายแสดงแนวเขตพื้นที่ก่อสร้างให้ชัดเจน<br>2. ควบคุมและก่อสร้างโครงการให้เป็นไปตามแบบ<br>แปลนที่ได้ออกแบบไว้<br>3. กำหนดเขตก่อสร้างโดยจัดให้มีเจ้าหน้าที่รักษา<br>ความปลอดภัยควบคุมการเข้า-ออกพื้นที่ก่อสร้าง<br>เพื่อไม่ให้บุคคลที่ไม่เกี่ยวข้องกับการก่อสร้างเข้า<br>พื้นที่ก่อสร้างซึ่งอาจได้รับอันตรายได้<br>4. จัดให้มีกำแพงกันดินเป็นกำแพงคอนกรีตเสริมเหล็ก<br>เมื่อมีการปรับระดับพื้นดินภายในโครงการสูงกว่า<br>พื้นที่ภายนอกโครงการ เพื่อเป็นแนวกันดินพังทลาย<br>จากโครงการไปยังพื้นที่ข้างเคียง | - ภายในพื้นที่ก่อสร้าง<br>โครงการ<br>- ภายในพื้นที่ก่อสร้าง<br>โครงการ<br>- ภายในพื้นที่ก่อสร้าง<br>โครงการ<br>- ภายในพื้นที่ก่อสร้าง<br>โครงการ | - โครงการติดป้ายแสดงแนวเขตพื้นที่ก่อสร้างภายใน<br>โครงการอย่างชัดเจน<br>- โครงการได้ควบคุมและก่อสร้างโครงการให้เป็นไปตาม<br>แบบแปลนที่ได้ออกแบบไว้<br>- โครงการจัดให้มีเจ้าหน้าที่รักษาความปลอดภัยควบคุม<br>การเข้า-ออกพื้นที่ก่อสร้าง เพื่อไม่ให้บุคคลที่ไม่เกี่ยวข้อง<br>กับการก่อสร้างเข้าพื้นที่ก่อสร้าง<br>- ปัจจุบันระหว่างเดือนกรกฎาคม-ธันวาคม 2567 เป็น<br>ช่วงงานโครงสร้างอาคารและสาธารณูปโภคทาง<br>โครงการไม่มีกิจกรรมการปรับระดับพื้นดิน อย่างไรก็ตามโครงการจะจัดให้มีกำแพงกันดินเป็นกำแพง<br>คอนกรีตเสริมเหล็ก เมื่อมีการปรับระดับพื้นดินภายใน<br>โครงการสูงกว่าพื้นที่ภายนอกโครงการ เพื่อเป็นแนวกัน<br>ดินพังทลายจากโครงการไปยังพื้นที่ข้างเคียง | -<br>-<br>-<br>- | - รูปที่ 1 ป้ายประชา<br>สัมพันธ์โครงการ<br>- ภาคผนวก 2 ข<br>แบบแปลนการ<br>ก่อสร้างโครงการ<br>- รูปที่ 2 เจ้าหน้าที่<br>รักษาความปลอดภัย<br>-<br>- |

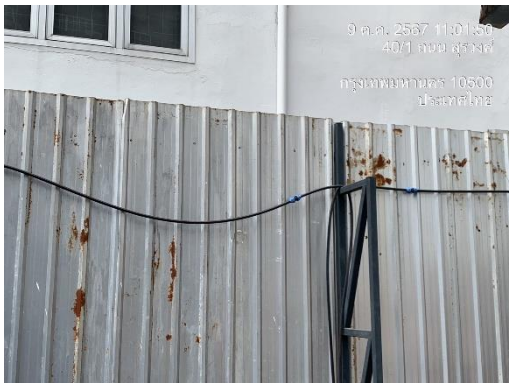
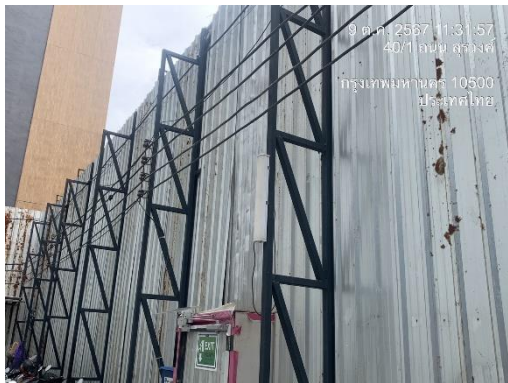
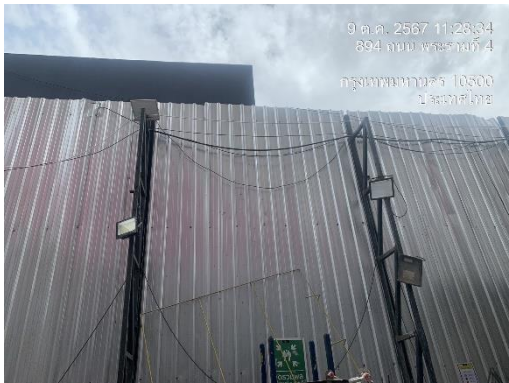
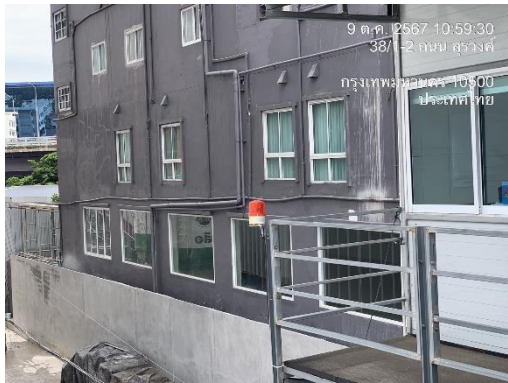
| มาตรการป้องกันและแก้ไขผลกระทบสิ่งแวดล้อม | สถานที่ดำเนินการ | ผลการปฏิบัติตามมาตรการฯ | ปัญหา อุปสรรค<br>ที่ไม่สามารถปฏิบัติ<br>ตามมาตรการและ<br>แนวทางแก้ไข | หลักฐานและ<br>เอกสารอ้างอิง |
|---|---|---|---|---|
| <b>1.3 คุณภาพอากาศ</b><br>1. ล้อมรั้วทึบชั่วคราวโดยใช้ Steel Sheet ความหนาไม่น้อยกว่า 0.64 มิลลิเมตร (หรือวัสดุที่มีคุณสมบัติเทียบเท่า) ความสูง 6 เมตร รอบแนวเขตพื้นที่ก่อสร้างโครงการเพื่อป้องกันฝุ่นละอองกระจายไปยังพื้นที่ข้างเคียง | - ภายในพื้นที่ก่อสร้างโครงการ | - โครงการล้อมรั้วทึบชั่วคราวโดยใช้ Steel Sheet รอบแนวเขตพื้นที่ก่อสร้างเพื่อป้องกันฝุ่นละอองกระจายไปยังพื้นที่ข้างเคียง | - | - รูปที่ 3 รั้ว Steel Sheet รอบแนวเขตพื้นที่ก่อสร้าง |

| มาตรการป้องกันและแก้ไขผลกระทบสิ่งแวดล้อม | สถานที่ดำเนินการ | ผลการปฏิบัติตามมาตรการฯ | ปัญหา อุปสรรค<br>ที่ไม่สามารถปฏิบัติ<br>ตามมาตรการและ<br>แนวทางแก้ไข | หลักฐานและ<br>เอกสารอ้างอิง |
|---|---|---|---|---|
| <b>1. ทรัพยากรทางกายภาพ (ต่อ)</b><br><b>1.4 เสียง</b><br>1) จัดให้มีการติดตั้งกำแพงกันเสียงในชั้นตอมก่อสร้างแต่ละช่วง ดังนี้<br>- <b>ช่วงงานเสาเข็มและฐานราก</b> จัดให้มีการติดตั้งกำแพงกันเสียงตามแนวเขตพื้นที่ก่อสร้างทุกด้านของโครงการ (ติดตั้งไว้ที่แนวรั้วของโครงการ) โดยใช้ Steel Sheet ความหนาไม่น้อยกว่า 0.64 มิลลิเมตร (หรือวัสดุที่มีคุณสมบัติเทียบเท่า) ขนาดความสูง 6 เมตร สามารถลดเสียงได้ไม่น้อยกว่า 18 dB(A) | - ภายในพื้นที่ก่อสร้างโครงการ | - ช่วงงานเสาเข็มและฐานราก จัดให้มีการติดตั้งกำแพงกันเสียงตามแนวเขตพื้นที่ก่อสร้างทุกด้านของโครงการโดยใช้ Steel Sheet โดยปัจจุบันระหว่างเดือนกรกฎาคม-ธันวาคม 2567 เป็นช่วงงานโครงสร้างอาคารและสาธารณูปโภค | - | - รูปที่ 3 รั้ว Steel Sheet รอบแนวเขตพื้นที่ก่อสร้าง |

| <p>รูปที่ 3 รื้อ Steel Sheet รอบแนวเขตพื้นที่ก่อสร้าง</p> | <p>รูปที่ 3 รื้อ Steel Sheet รอบแนวเขตพื้นที่ก่อสร้าง</p> |
| <p>รูปที่ 3 รื้อ Steel Sheet รอบแนวเขตพื้นที่ก่อสร้าง</p> | <p>รูปที่ 3 รื้อ Steel Sheet รอบแนวเขตพื้นที่ก่อสร้าง</p> |

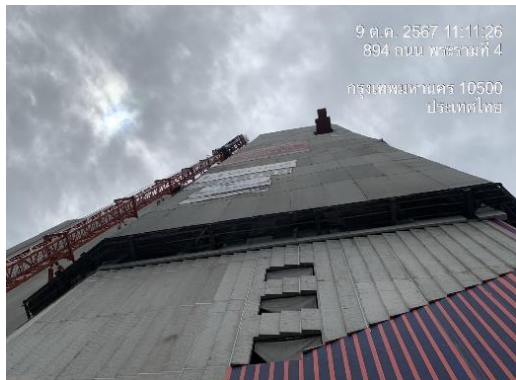
| มาตรการป้องกันและแก้ไขผลกระทบสิ่งแวดล้อม | สถานที่ดำเนินการ | ผลการปฏิบัติตามมาตรการฯ | ปัญหา อุปสรรค<br>ที่ไม่สามารถปฏิบัติ<br>ตามมาตรการและ<br>แนวทางแก้ไข | หลักฐานและ<br>เอกสารอ้างอิง |
|---|---|---|---|---|
| <b>1. ทรัพยากรทางกายภาพ (ต่อ)</b><br><b>1.3 คุณภาพอากาศ (ต่อ)</b><br>2. ติดตั้ง Mesh Sheet (แบบกันไฟลาม) โดยรอบอาคาร<br>โครงการตั้งแต่ชั้นล่างจนถึงชั้นสูงสุดโดยรอบอาคาร<br>เพื่อป้องกันฝุ่นละอองฟุ้งกระจายไปยังอาคารข้างเคียง<br><br>3. ใช้ผ้าคลุมรถบรรทุกที่ใช้ขนส่งวัสดุก่อสร้าง เพื่อป้องกัน<br>การร่วงหล่นลงบนถนนสาธารณะ และป้องกันการ<br>ฟุ้งกระจาย<br><br>4. ฉีดพรมน้ำบริเวณพื้นที่ก่อสร้างหรือบริเวณที่ทำให้เกิด<br>ฝุ่นตลอดระยะเวลาที่ก่อสร้างเพื่อลดการฟุ้งกระจายของ<br>ฝุ่นละออง ทั้งนี้จะเพิ่มความถี่ในการฉีดพรมน้ำ หากใน<br>แต่ละวันที่ปริมาณฝุ่นมากซึ่งจะพิจารณาตามความ<br>เหมาะสมตามสภาพหน้างานต่อไปเพื่อลดการฟุ้ง<br>กระจายฝุ่นละออง | - ภายในพื้นที่ก่อสร้าง<br>โครงการ<br><br>- ภายในพื้นที่ก่อสร้าง<br>โครงการ<br><br>- ภายในพื้นที่ก่อสร้าง<br>โครงการ | - ปัจจุบันระหว่างเดือนกรกฎาคม-ธันวาคม 2567<br>เป็นช่วงงานโครงสร้างอาคารและสาธารณูปโภค<br>โครงการดำเนินการติดตั้ง Mesh Sheet (แบบกันไฟ<br>ลาม) โดยรอบอาคารตั้งแต่ชั้นล่างจนถึงชั้นที่ 31 เพื่อ<br>ป้องกันฝุ่นละอองฟุ้งกระจายไปยังอาคารข้างเคียง<br><br>- ปัจจุบันระหว่างเดือนกรกฎาคม-ธันวาคม 2567<br>เป็นช่วงงานโครงสร้างอาคารและสาธารณูปโภค<br>ทางโครงการได้จัดให้มีการใช้ผ้าคลุมรถบรรทุกที่ใช้<br>ขนส่งวัสดุก่อสร้าง เพื่อป้องกันการร่วงหล่นลงบนถนน<br>สาธารณะ และป้องกันการฟุ้งกระจาย<br><br>- โครงการจัดให้มีการฉีดพรมน้ำบริเวณพื้นที่ก่อสร้างหรือ<br>บริเวณที่ทำให้เกิดฝุ่นตลอดระยะเวลาที่ก่อสร้างความถี่<br>อย่างน้อยวันละ 2 ครั้ง ในช่วงเช้าและบ่าย ทั้งนี้ได้มีการ<br>พิจารณาตามความเหมาะสม และตามสภาพหน้างานถ้า<br>มีฝุ่นละอองมากขึ้น จะมีการปรับเพิ่มความถี่ในการ<br>ฉีดพรมน้ำ เพื่อลดการฟุ้งกระจายของฝุ่นละออง | -<br><br>-<br><br>- | - รูปที่ 4 Mesh Sheet<br>(แบบกันไฟลาม)<br><br>- รูปที่ 5 รถบรรทุกปิด<br>คลุมด้วยผ้าใบ<br><br>- รูปที่ 6 การฉีดพรมน้ำ<br>บริเวณพื้นที่ก่อสร้าง<br>โครงการ |

รูปที่ 4 Mesh Sheet (แบบกันไฟลาม)

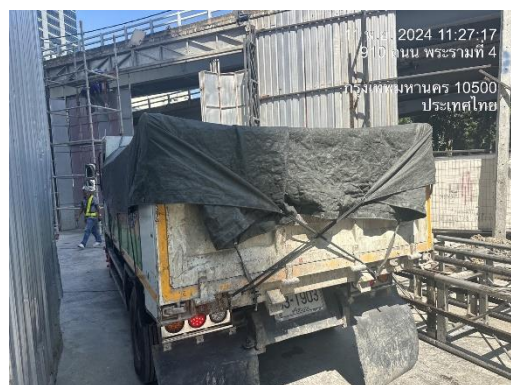
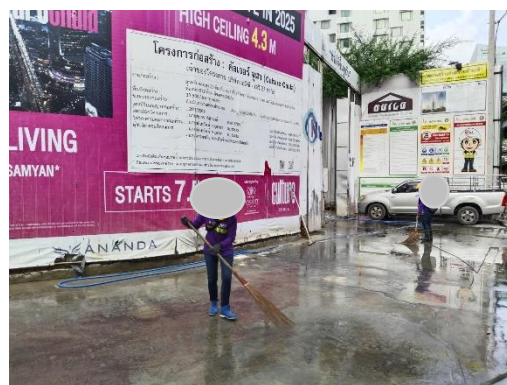
| มาตรการป้องกันและแก้ไขผลกระทบสิ่งแวดล้อม | สถานที่ดำเนินการ | ผลการปฏิบัติตามมาตรการฯ | ปัญหา อุปสรรค<br>ที่ไม่สามารถปฏิบัติ<br>ตามมาตรการและ<br>แนวทางแก้ไข | หลักฐานและ<br>เอกสารอ้างอิง |
|---|---|---|---|---|
| <b>1. ทรัพยากรทางกายภาพ (ต่อ)</b><br><b>1.3 คุณภาพอากาศ (ต่อ)</b><br><b>มาตรการเฉพาะด้านการเตรียมพื้นที่โดยการเปิดหน้าดิน</b><br>1) ฉีดพรมน้ำบริเวณพื้นที่ก่อสร้างหรือบริเวณที่ทำให้เกิด<br>ฝุ่นตลอดระยะเวลาที่ก่อสร้างเพื่อลดการฟุ้งกระจาย<br>ของฝุ่นละออง ทั้งนี้จะเพิ่มความถี่ในการฉีดพรมน้ำ<br>หากในแต่ละวันมีปริมาณฝุ่นมาก ซึ่งจะพิจารณาตาม<br>ความเหมาะสมตามสภาพหน้างานต่อไปเพื่อลดการ<br>ฟุ้งกระจายของฝุ่นละออง | - ภายในพื้นที่ก่อสร้าง<br>โครงการ | - โครงการจัดให้มีการฉีดพรมน้ำบริเวณพื้นที่ก่อสร้าง<br>หรือบริเวณที่ทำให้เกิดฝุ่นตลอดระยะเวลาที่ก่อสร้าง<br>ความถี่อย่างน้อยวันละ 2 ครั้ง ในช่วงเช้าและบ่าย<br>ทั้งนี้ได้มีการพิจารณาตามความเหมาะสม และ<br>ตามสภาพหน้างาน ถ้ามีฝุ่นละอองมากขึ้นจะมีการ<br>ปรับเพิ่มความถี่ในการฉีดพรมน้ำเพื่อลดการ<br>ฟุ้งกระจายของฝุ่นละออง | - | - รูปที่ 6 การฉีด<br>พรมน้ำบริเวณ<br>พื้นที่ ก่อ ส ราง<br>โครงการ |

รูปที่ 5 รถบรรทุกปิดคลุมด้วยผ้าใบ

รูปที่ 6 การฉีดพรมน้ำบริเวณพื้นที่ก่อสร้างโครงการ

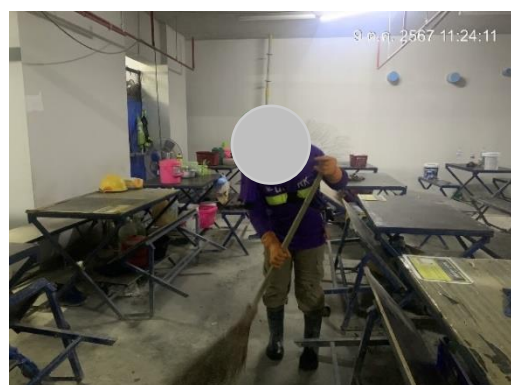
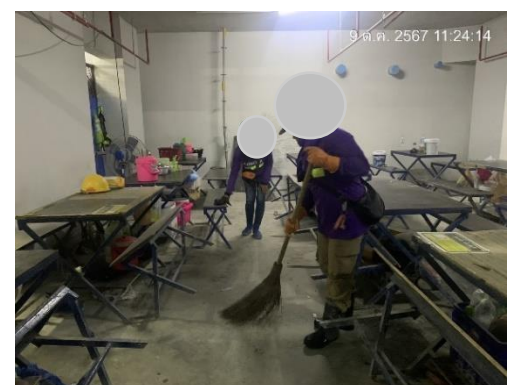
รูปที่ 7 พนักงานทำความสะอาดบริเวณพื้นที่โครงการ

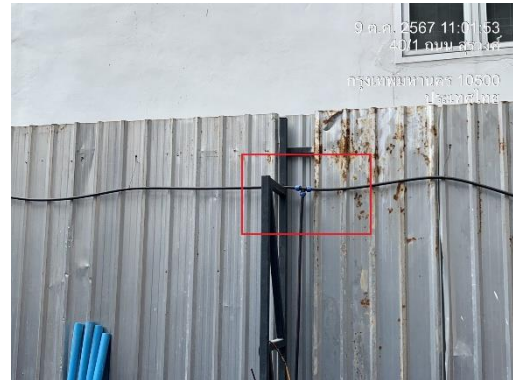
| มาตรการป้องกันและแก้ไขผลกระทบสิ่งแวดล้อม | สถานที่ดำเนินการ | ผลการปฏิบัติตามมาตรการฯ | ปัญหา อุปสรรค<br>ที่ไม่สามารถปฏิบัติ<br>ตามมาตรการและ<br>แนวทางแก้ไข | หลักฐานและ<br>เอกสารอ้างอิง |
|---|---|---|---|---|
| <p>1. ทรัพยากรทางกายภาพ (ต่อ)</p> <p>1.3 คุณภาพอากาศ (ต่อ)</p> <p>5. จัดให้มีคนงานคอยกวาดเศษดิน ทรายเป็นที่ตกหล่น บริเวณทางเข้า-ออกโครงการ และพื้นที่ข้างเคียง กรณีที่มีเศษดินเปื้อนตกหล่นจะทำความสะอาดโดยใช้น้ำฉีด และกวาดพื้นที่ให้สะอาดโดยทันที โดยต้องระวังไม่ให้เศษตะกอนดินไหลลงสู่ท่อระบายน้ำสาธารณะ</p> <p>6. จัดให้มีหัวสเปรย์ (Spray Nozzles) ติดตั้งอยู่ระหว่างตัวอาคารและ Mesh Sheet (แบบกันไฟลาม) โดยติดตั้งที่ตำแหน่งของชั้นที่กำลังก่อสร้าง และขยับขึ้นไปตามการก่อสร้างตั้งแต่ชั้นล่างจนถึงชั้นสูงสุดโดยรอบอาคาร เพื่อป้องกันฝุ่นละอองจากอาคารก่อสร้างในชั้นที่สูงฟุ้งกระจายไปยังอาคารข้างเคียง พร้อมทั้งติดตั้งรั้วชั่วคราวตามแนวเขตที่ดินโดยรอบโครงการ โดยกำหนดให้เปิดในช่วงเวลา 09.00, 11.00, 14.00 และ 16.00 น. โดยเปิดครั้งละ 10-15 นาที ตลอดระยะเวลาการก่อสร้าง จนถึงขั้นตอนการติดตั้งกระจกภายนอกอาคาร (Curtain Wall) แล้วเสร็จ จึงจะหยุดพ่นสเปรย์ละอองน้ำดังกล่าว</p> | <p>- ภายในพื้นที่ก่อสร้างโครงการ</p> <p>- ภายในพื้นที่ก่อสร้างโครงการ</p> | <p>- โครงการจัดให้มีคนงานคอยกวาดเศษดิน ทรายเป็นที่ตกหล่น บริเวณทางเข้า-ออกโครงการ และพื้นที่ข้างเคียง กรณีที่มีเศษดินเปื้อนตกหล่นจะทำความสะอาดโดยใช้น้ำฉีด และกวาดพื้นที่ให้สะอาดโดยทันที และไม่ให้เศษตะกอนดินไหลลงสู่ท่อระบายน้ำสาธารณะ</p> <p>- ระหว่างเดือนกรกฎาคม-ธันวาคม 2567 เป็นช่วงงานโครงสร้างอาคารและสาธารณูปโภค โครงการจัดให้มีการติดตั้งหัวสเปรย์ (Spray Nozzles) รั้วชั่วคราวตามแนวเขตที่ดินโดยรอบโครงการ โดยกำหนดให้เปิดในช่วงเวลา 09.00, 11.00, 14.00 และ 16.00 น. โดยเปิดครั้งละ 30 นาที เพื่อป้องกันฝุ่นจากการก่อสร้างกระจายไปยังอาคารข้างเคียง</p> | <p>-</p> <p>-</p> | <p>- รูปที่ 7 พนักงานทำความสะอาดบริเวณพื้นที่โครงการ</p> <p>- รูปที่ 8 หัวสเปรย์ (Spray Nozzles)</p> |

| มาตรการป้องกันและแก้ไขผลกระทบสิ่งแวดล้อม | สถานที่ดำเนินการ | ผลการปฏิบัติตามมาตรการฯ | ปัญหา อุปสรรค<br>ที่ไม่สามารถปฏิบัติ<br>ตามมาตรการและ<br>แนวทางแก้ไข | หลักฐานและ<br>เอกสารอ้างอิง |
|---|---|---|---|---|
| <p><b>1. ทรัพยากรทางกายภาพ (ต่อ)</b></p> <p><b>1.3 คุณภาพอากาศ (ต่อ)</b></p> <p><b>มาตรการเฉพาะด้านการขนดิน</b></p> <p>4) ฉีดพรมน้ำบริเวณพื้นที่ก่อสร้างหรือบริเวณที่ทำให้เกิดฝุ่นตลอดระยะเวลาที่ก่อสร้างเพื่อลดการฟุ้งกระจายของฝุ่นละออง ทั้งนี้จะเพิ่มความถี่ในการฉีดพรมน้ำ หากในแต่ละวันมีปริมาณฝุ่นมาก ซึ่งจะพิจารณาตามความเหมาะสมตามสภาพหน้างานต่อไปเพื่อลดการฟุ้งกระจายของฝุ่นละออง</p> <p>5) จัดให้มีหัวสเปรย์น้ำ (Spray Nozzles) ติดตั้งอยู่ระหว่างตัวอาคารและ Mesh Sheet (แบบกันไฟลาม) โดยติดตั้งที่ตำแหน่งของชั้นที่กำลังก่อสร้าง และขยับขึ้นไปตามการก่อสร้างตั้งแต่ชั้นล่างจนถึงชั้นสูงสุดโดยรอบอาคาร เพื่อป้องกันฝุ่นละอองจากอาคารก่อสร้างในชั้นสูงฟุ้งกระจายไปยังอาคารข้างเคียง พร้อมทั้งติดตั้งหัวชั่วคราวตามแนวเขตที่ดินโดยรอบโครงการ</p> | <p>- ภายในพื้นที่ก่อสร้างโครงการ</p> <p>- ภายในพื้นที่ก่อสร้างโครงการ</p> | <p>- โครงการจัดให้มีการฉีดพรมน้ำบริเวณพื้นที่ก่อสร้างหรือบริเวณที่ทำให้เกิดฝุ่นตลอดระยะเวลาที่ก่อสร้างความถี่อย่างน้อยวันละ 2 ครั้งในช่วงเช้าและบ่าย ทั้งนี้ได้มีการพิจารณาตามความเหมาะสมและตามสภาพหน้างาน ถ้ามีฝุ่นละอองมากขึ้นจะมีการปรับเพิ่มความถี่ในการฉีดพรมน้ำเพื่อลดการฟุ้งกระจายของฝุ่นละออง</p> <p>- ระหว่างเดือนกรกฎาคม-ธันวาคม 2567 เป็นช่วงงานโครงสร้างอาคารและสาธารณูปโภค โครงการจัดให้มีการติดตั้งหัวสเปรย์ (Spray Nozzles) ที่รั้วชั่วคราวตามแนวเขตที่ดินโดยรอบโครงการ โดยกำหนดให้เปิดในช่วงเวลา 09.00, 11.00, 14.00 และ 16.00 น. โดยเปิดครั้งละ 30 นาที เพื่อป้องกันฝุ่นจากการก่อสร้างกระจายไปยังอาคารข้างเคียง</p> | - | <p>- รูปที่ 6 การฉีดพรมน้ำบริเวณพื้นที่ก่อสร้างโครงการ</p> <p>- รูปที่ 8 หัวสเปรย์ (Spray Nozzles)</p> |

รูปที่ 8 หัวสเปรย์ (Spray Nozzles)

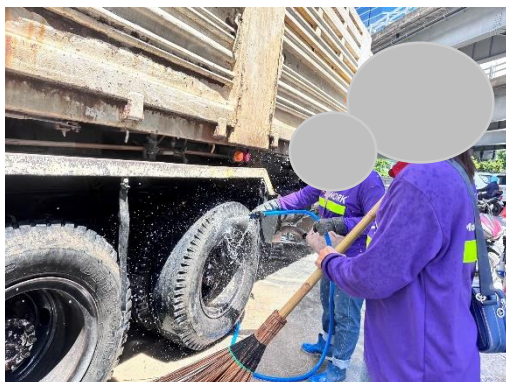
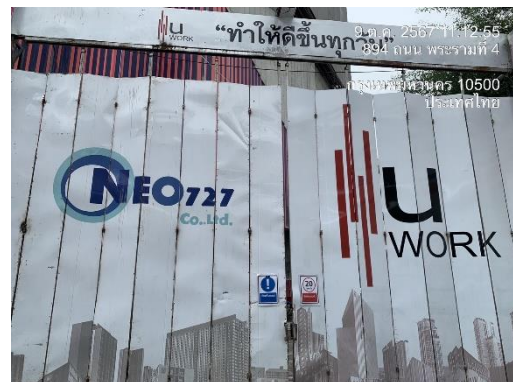
| มาตรการป้องกันและแก้ไขผลกระทบสิ่งแวดล้อม | สถานที่ดำเนินการ | ผลการปฏิบัติตามมาตรการฯ | ปัญหา อุปสรรค<br>ที่ไม่สามารถปฏิบัติ<br>ตามมาตรการและ<br>แนวทางแก้ไข | หลักฐานและ<br>เอกสารอ้างอิง |
|---|---|---|---|---|
| <b>1. ทรัพยากรทางกายภาพ (ต่อ)</b><br><b>1.3 คุณภาพอากาศ (ต่อ)</b><br>7. ทำความสะอาดล้อรถบรรทุกก่อนออกจากโครงการ | - ภายในพื้นที่ก่อสร้าง<br>โครงการ | - โครงการจัดให้มีการทำความสะอาดโดยการฉีดน้ำล้าง<br>ล้อรถบรรทุกทุกคันก่อนออกจากโครงการ | - | - รูปที่ 9 การทำ<br>ความสะอาดล้อ<br>รถบรรทุก |
| 8. บริเวณทางเข้า-ออก ให้ปิดทึบตลอดเวลา เปิดเฉพาะ<br>เมื่อมีรถเข้า-ออก และรักษาพื้นผิวให้สะอาดปราศจาก<br>เศษหินดิน หวาย หรือฝุ่น ตกค้างจนก่อสร้างแล้วเสร็จ | - ภายในพื้นที่ก่อสร้าง<br>โครงการ | - โครงการมีการปิดทึบบริเวณทางเข้า-ออก ของพื้นที่<br>ก่อสร้างตลอดเวลา โดยเปิดเฉพาะเมื่อมีรถเข้า-ออก<br>และรักษาพื้นผิวให้สะอาดปราศจากเศษหินดิน หวาย<br>หรือฝุ่น | - | - รูปที่ 10 การปิดทึบ<br>ทางเข้า-ออกของ<br>พื้นที่ ก่อ ส รั ้าง<br>โครงการ |

รูปที่ 9 การทำความสะอาดล้อรถบรรทุก

รูปที่ 10 การปิดทึบทางเข้า-ออกของพื้นที่ก่อสร้าง  
โครงการ

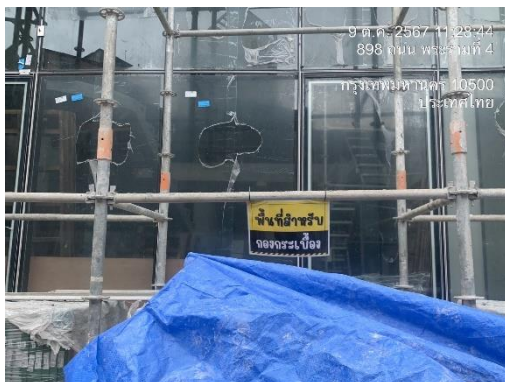
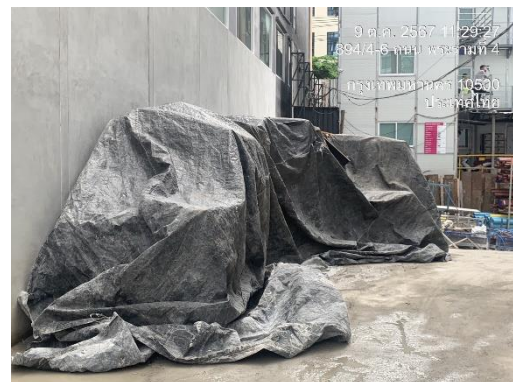
| มาตรการป้องกันและแก้ไขผลกระทบสิ่งแวดล้อม | สถานที่ดำเนินการ | ผลการปฏิบัติตามมาตรการฯ | ปัญหา อุปสรรค<br>ที่ไม่สามารถปฏิบัติ<br>ตามมาตรการและ<br>แนวทางแก้ไข | หลักฐานและ<br>เอกสารอ้างอิง |
|---|---|---|---|---|
| 9. กำหนดความเร็วของยานพาหนะที่ใช้ขนส่งวัสดุอุปกรณ์<br>ก่อสร้างในเขตพื้นที่ชุมชน ให้มีความเร็วไม่เกิน 20 กม./<br>ชม. | - ภายในพื้นที่ก่อสร้าง<br>โครงการ | - โครงการจัดให้มีการกำชับพนักงานขับรถผ่านกิจกรรม<br>Safety Talk ให้ควบคุมความเร็วของยานพาหนะ<br>ให้มีความเร็วไม่เกิน 20 กม./ชม. ในเขตพื้นที่ชุมชน<br>และมีการติดป้ายจำกัดความเร็วของยานพาหนะไว้<br>บริเวณโครงสร้างอาคารและสาธารณูปโภคหน้าพื้นที่<br>ก่อสร้างโครงการ | - | - รูปที่ 45 Safety<br>Talk<br>- รูปที่ 11 ป้ายจำกัด<br>ควา ม เร็ว ข อง<br>ยานพาหนะ |

| มาตรการป้องกันและแก้ไขผลกระทบสิ่งแวดล้อม | สถานที่ดำเนินการ | ผลการปฏิบัติตามมาตรการฯ | ปัญหา อุปสรรค<br>ที่ไม่สามารถปฏิบัติ<br>ตามมาตรการและ<br>แนวทางแก้ไข | หลักฐานและ<br>เอกสารอ้างอิง |
|---|---|---|---|---|
| <b>มาตรการด้านการจัดการของเสีย</b><br>1) จัดให้มีคนงานคอยกวาดเศษดิน หวาย ที่ตกหล่นบริเวณ<br>ทางเข้า-ออกโครงการ และพื้นที่ข้างเคียง กรณีที่มีเศษ<br>ดินเปือกตกหล่นจะทำความสะอาดโดยใช้น้ำฉีด และ<br>กวาดพื้นที่ให้สะอาดโดยทันที โดยต้องระวังไม่ให้เศษ<br>ตะกอนดินไหลลงสู่ท่อระบายน้ำสาธารณะ<br>2) เศษวัสดุที่เหลือใช้จะไม่มีการกองหรือเก็บไว้หน้างาน<br>โดยจะจัดให้มีรถบรรทุกมารับไปกำจัด | - ภายในพื้นที่ก่อสร้าง<br>โครงการ<br><br>- ภายในพื้นที่ก่อสร้าง<br>โครงการ | - โครงการจัดให้มีคนงานคอยกวาดเศษดิน หวาย ที่ตก<br>หล่น บริเวณทางเข้า-ออกโครงการ และพื้นที่ข้างเคียง<br>กรณีที่มีเศษดินเปือกตกหล่นจะทำความสะอาดโดย<br>ใช้น้ำฉีด และกวาดพื้นที่ให้สะอาดโดยทันที และไม่<br>ให้เศษตะกอนดินไหลลงสู่ท่อระบายน้ำสาธารณะ<br>- โครงการจัดให้มีพื้นที่สำหรับกองวัสดุชั่วคราว<br>ที่ปิดคลุมด้วยผ้าใบอย่างมิดชิดเพื่อรอให้รถบรรทุก<br>มารับไปกำจัดต่อไป | -<br><br>- | - รูปที่ 7 พนักงานทำ<br>ความสะอาดบริเวณ<br>พื้นที่โครงการ<br><br>- รูปที่ 12 พื้นที่สำหรับ<br>กองวัสดุชั่วคราว |

รูปที่ 11 ป้ายจำกัดความเร็วของยานพาหนะ

รูปที่ 12 พื้นที่สำหรับกองวัสดุชั่วคราว

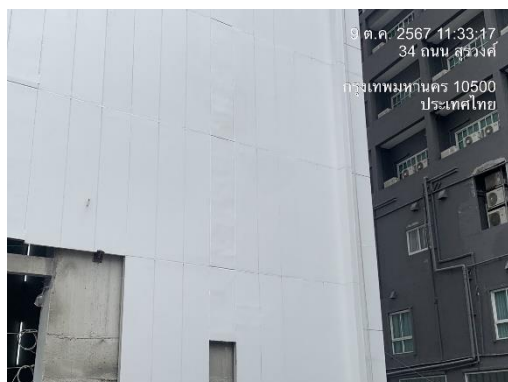
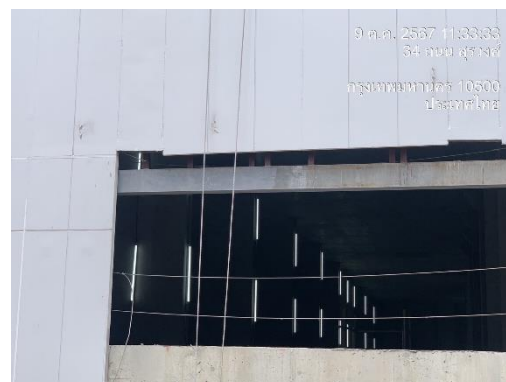
| มาตรการป้องกันและแก้ไขผลกระทบสิ่งแวดล้อม | สถานที่ดำเนินการ | ผลการปฏิบัติตามมาตรการฯ | ปัญหา อุปสรรค<br>ที่ไม่สามารถปฏิบัติ<br>ตามมาตรการและ<br>แนวทางแก้ไข | หลักฐานและ<br>เอกสารอ้างอิง |
|---|---|---|---|---|
| <b>1. ทรัพยากรทางกายภาพ (ต่อ)</b><br><b>1.3 คุณภาพอากาศ (ต่อ)</b><br>10. จัดให้มีการวางแผนกองวัสดุในพื้นที่ก่อสร้าง โดยกองวัสดุ<br>เท่าที่จำเป็น และเมื่อเปิดหน้าดินแล้วจะปิดหน้าดินด้วย<br>คอนกรีตหรือยางแอสฟัลต์ ทันทีที่ไม่มีจำเป็นต้องทำงาน<br>ที่ผิวพื้น<br>11. ในการกองเศษวัสดุที่เหลือใช้ในพื้นที่โครงการ ให้ปิดหรือ<br>คลุมด้วยผ้าใบให้มิดชิด<br>12. เศษวัสดุที่เหลือใช้จะไม่มีการกองหรือเก็บไว้หน้างาน<br>โดยจะจัดให้มีรถบรรทุกมารับไปกำจัด<br>13. จัดเทคนิคการก่อสร้างให้เป็นระบบสำเร็จรูปหรือ<br>กึ่งสำเร็จรูปที่มีการหล่อคอนกรีตในพื้นที่ก่อสร้างน้อยที่สุด | - ภายในพื้นที่ก่อสร้าง<br>โครงการ<br><br>- ภายในพื้นที่ก่อสร้าง<br>โครงการ<br><br>- ภายในพื้นที่ก่อสร้าง<br>โครงการ<br><br>- ภายในพื้นที่ก่อสร้าง<br>โครงการ | - โครงการจัดให้มีพื้นที่สำหรับกองวัสดุชั่วคราว<br>ที่ปิดคลุมด้วยผ้าใบอย่างมิดชิดเพื่อรอให้รถบรรทุก<br>มารับไปกำจัดต่อไป<br><br>- โครงการจัดให้มีพื้นที่สำหรับกองวัสดุชั่วคราว<br>ที่ปิดคลุมด้วยผ้าใบอย่างมิดชิดเพื่อรอให้รถบรรทุก<br>มารับไปกำจัดต่อไป<br><br>- โครงการจัดให้มีพื้นที่สำหรับกองวัสดุชั่วคราว<br>ที่ปิดคลุมด้วยผ้าใบอย่างมิดชิดเพื่อรอให้รถบรรทุก<br>มารับไปกำจัดต่อไป<br><br>- ปัจจุบันระหว่างเดือนกรกฎาคม-ธันวาคม 2567<br>เป็นช่วงงานโครงสร้างอาคารและสาธารณูปโภค ซึ่ง<br>ไม่มีการหล่อคอนกรีตภายในพื้นที่โครงการ โดยทาง<br>โครงการได้มีการจัดเทคนิคการก่อสร้างให้เป็น<br>ระบบสำเร็จรูป เช่น มีการใช้คอนกรีตสำเร็จรูป<br>(Precast Concrete) ในการก่อสร้าง | -<br><br>-<br><br>-<br><br>- | - รูปที่ 12 พื้นที่สำหรับ<br>กองวัสดุชั่วคราว<br><br>- รูปที่ 12 พื้นที่สำหรับ<br>กองวัสดุชั่วคราว<br><br>- รูปที่ 12 พื้นที่สำหรับ<br>กองวัสดุชั่วคราว<br><br>- รูปที่ 14 คอนกรีต<br>สำเร็จรูป (Precast<br>Concrete) |

| มาตรการป้องกันและแก้ไขผลกระทบสิ่งแวดล้อม | สถานที่ดำเนินการ | ผลการปฏิบัติตามมาตรการฯ | ปัญหา อุปสรรค<br>ที่ไม่สามารถปฏิบัติ<br>ตามมาตรการและ<br>แนวทางแก้ไข | หลักฐานและ<br>เอกสารอ้างอิง |
|---|---|---|---|---|
| <b>1. ทรัพยากรทางกายภาพ (ต่อ)</b><br><b>1.4 เสียง (ต่อ)</b><br><ul style="list-style-type: none"> <li>- ช่วงงานโครงสร้างอาคารและงานระบบสาธารณูปโภค (เดือนที่ 12-14) ในช่วงขึ้นงานโครงสร้าง บริเวณรั้วโครงการ ติดตั้งกำแพงกันเสียง ได้แก่ Steel Sheet ความหนาไม่น้อยกว่า 0.64 มิลลิเมตร (หรือวัสดุที่มีคุณสมบัติเทียบเท่า) ความสูง 6.0 เมตร สามารถลดเสียงเมื่อผ่านผนังกันเสียงได้ 18 dB(A) และเมื่อขึ้นโครงสร้างจัดให้มีผนังกันเสียงแบบเคลื่อนย้ายได้ ได้แก่</li> <li>• ด้านทิศเหนือ เมื่อขึ้นโครงสร้างชั้นที่ 2 ถึงชั้นที่ 32 ติดตั้งผนังกันเสียงแบบเคลื่อนย้าย Steel Sheet ความหนาไม่น้อยกว่า 0.64 มิลลิเมตร (หรือวัสดุที่มีคุณสมบัติเทียบเท่า) ความสูง 2.0 เมตร ห่างจากตัวอาคาร 0.50 เมตร สามารถลดเสียงเมื่อผ่านผนังกันเสียงได้ 18 dB(A)</li> </ul> | | <ul style="list-style-type: none"> <li>- ปัจจุบันระหว่างเดือนกรกฎาคม-ธันวาคม 2567 โครงการอยู่ในช่วงงานโครงสร้างอาคาร และสาธารณูปโภค โดยจัดให้มีการติดตั้งกำแพงกันเสียง Steel Sheet รอบแนวเขตพื้นที่ก่อสร้าง</li> <li>- ปัจจุบันระหว่างเดือนกรกฎาคม-ธันวาคม 2567 เป็นช่วงงานโครงสร้างอาคาร และสาธารณูปโภคทางโครงการจัดให้มีการติดตั้ง Mesh Sheet แบบกันเสียงได้และมีการติดตั้งผนังคอนกรีต ซึ่งสามารถลดเสียงได้</li> </ul> | - | <ul style="list-style-type: none"> <li>- รูปที่ 4 Mesh Sheet (แบบกันไฟลาม)</li> <li>- รูปที่ 4 Mesh Sheet (แบบกันไฟลาม)</li> <li>- รูปที่ 14 คอนกรีตสำเร็จรูป (Precast Concrete)</li> </ul> |

รูปที่ 14 คอนกรีตสำเร็จรูป (Precast Concrete)

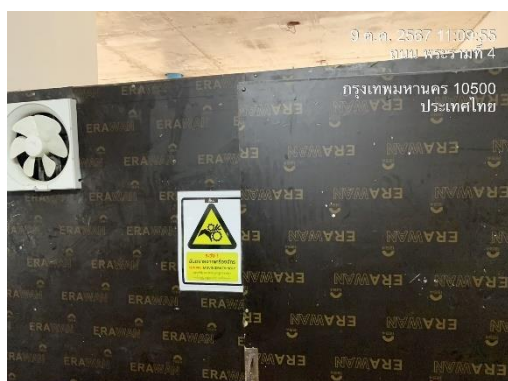
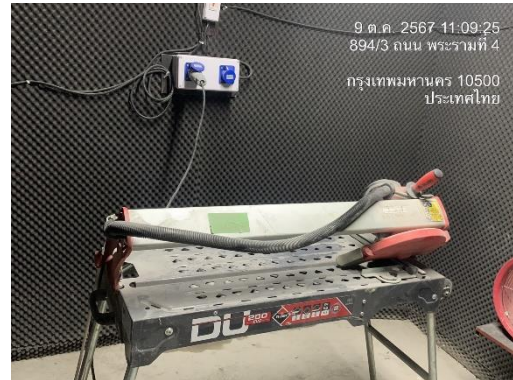
รูปที่ 15 ห้องเก็บเสียงในการตัด การเจียรกระเบื้อง และวัสดุต่างๆ

รูปที่ 15 ห้องเก็บเสียงในการตัด การเจียรกระเบื้อง และวัสดุต่างๆ (ต่อ)

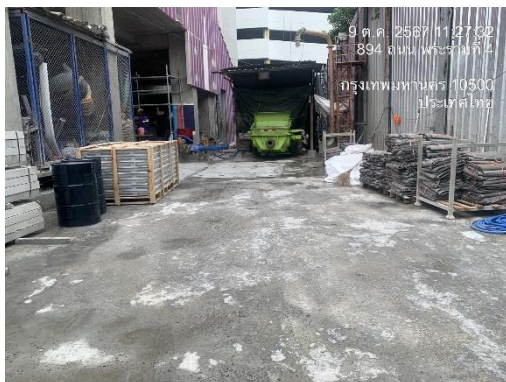
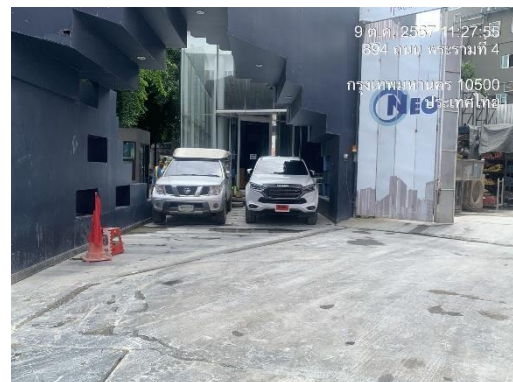
รูปที่ 16 พื้นที่จอดรถ

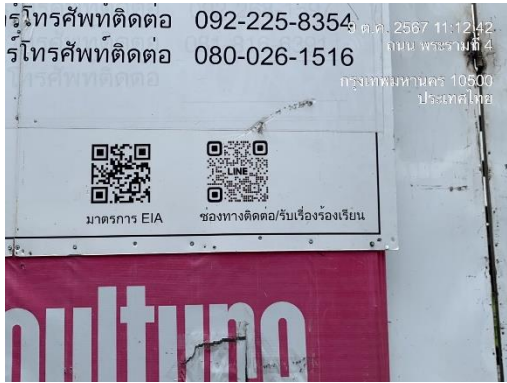
| มาตรการด้านทรัพยากรทางกายภาพ (ต่อ) | |
|---|---|
| <p>รูปที่ 17 ป้ายรายละเอียดมาตรการป้องกันและแก้ไขผลกระทบสิ่งแวดล้อม</p> | <p>รูปที่ 18 กล้องรับเสียงร้องเรียน</p> |

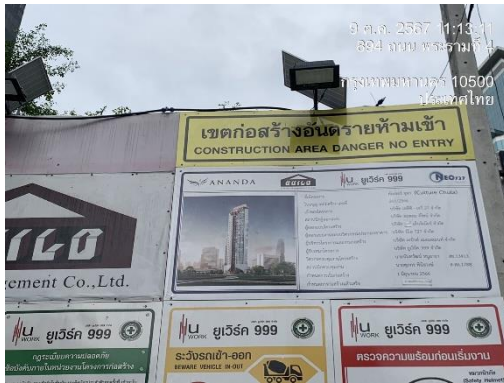
| มาตรการด้านทรัพยากรทางกายภาพ (ต่อ) | |
|---|---|
| <p>รูปที่ 19 ป้ายประกาศระยะเวลาในการก่อสร้างโครงการ</p> | |

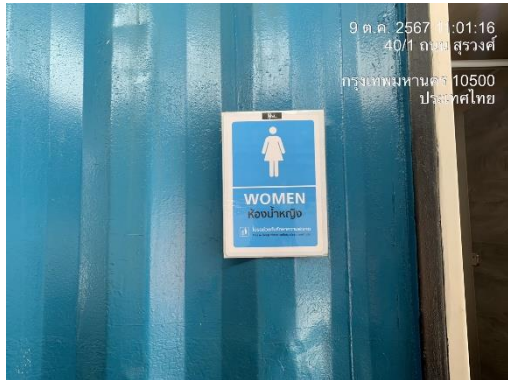
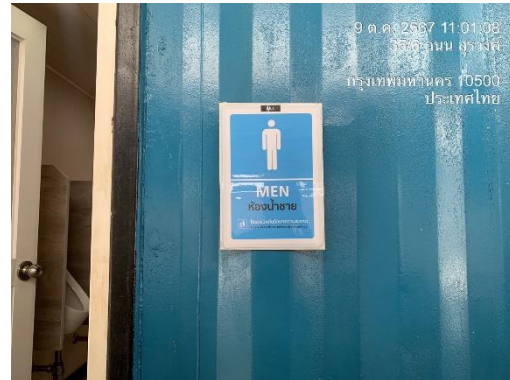
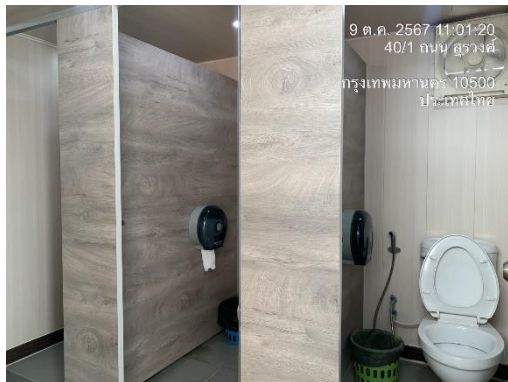
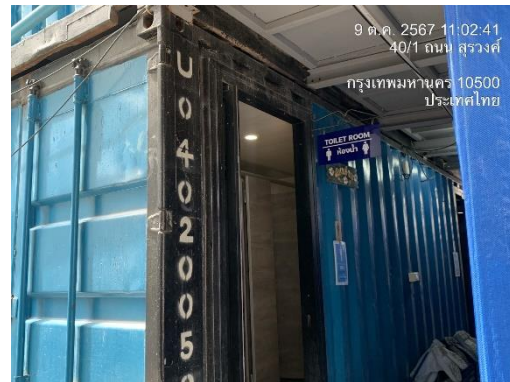
รูปที่ 20 ห้องส้วมแบบถอดประกอบ (Knock Down)

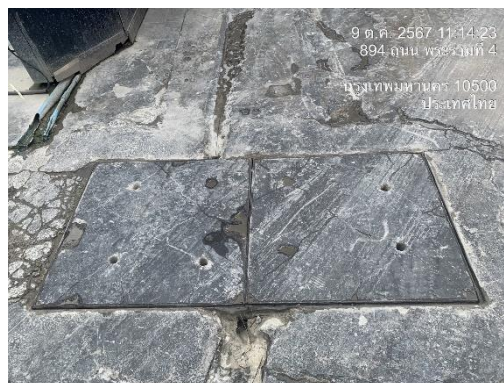
รูปที่ 21 ถังบำบัดน้ำเสียสำเร็จรูปชนิดเติมอากาศ

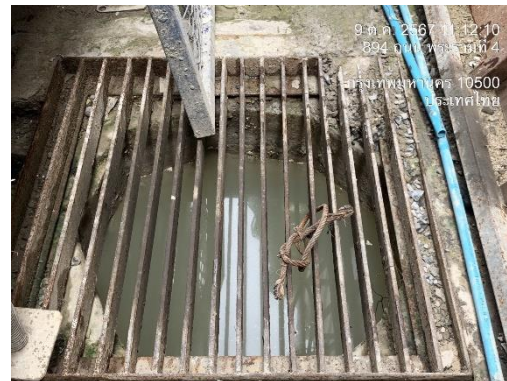
รูปที่ 24 ตะแกรงดักขยะก่อนระบายลงสู่ท่อระบายน้ำสาธารณะ

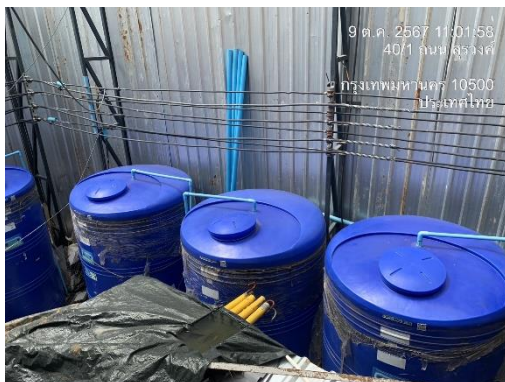
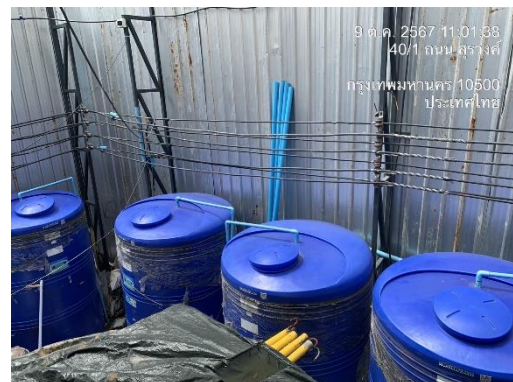
รูปที่ 27 ถังสำรองน้ำใช้

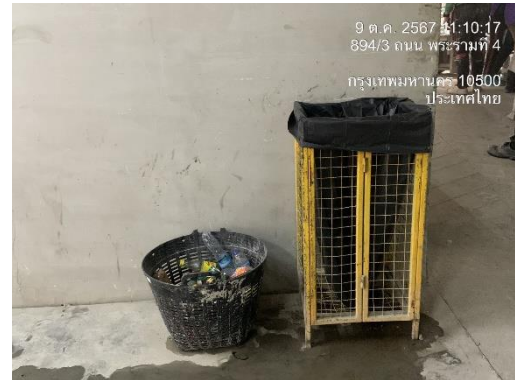
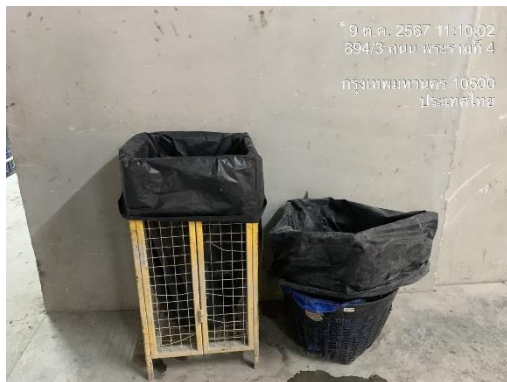
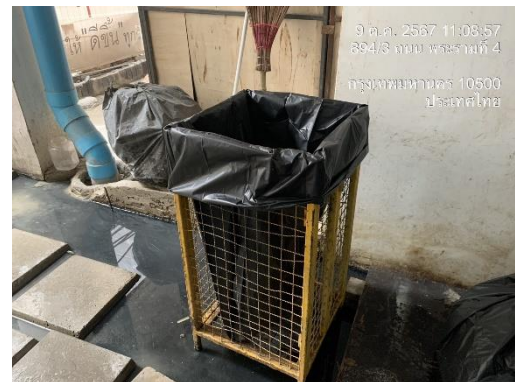
รูปที่ 29 ถังรองรับมูลฝอย

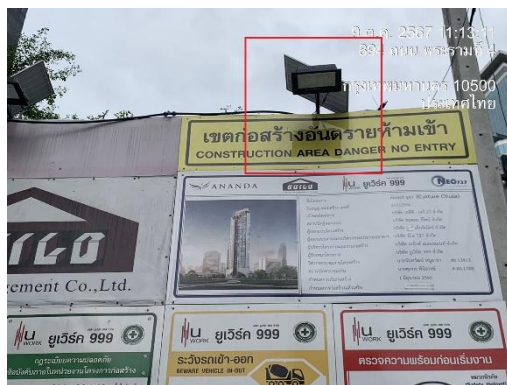
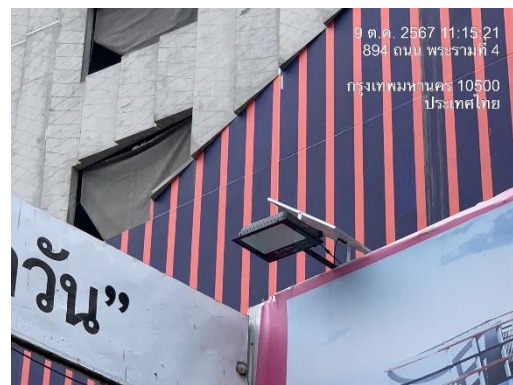
รูปที่ 33 หลอดไฟบริเวณด้านหน้าโครงการ

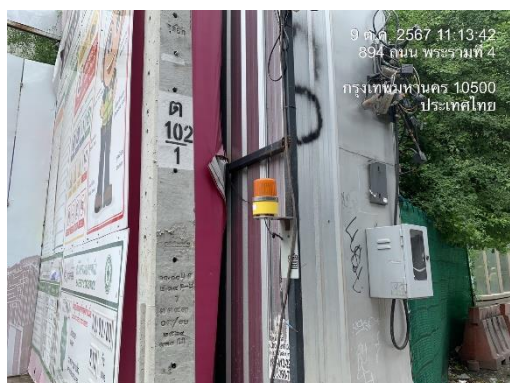
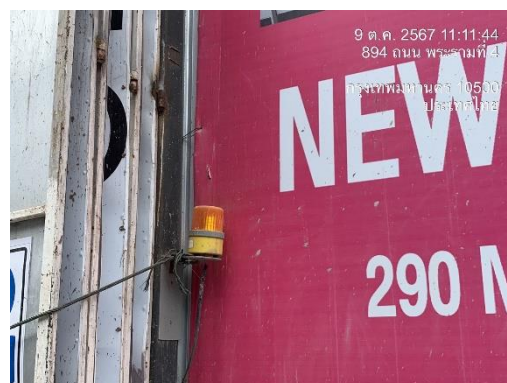
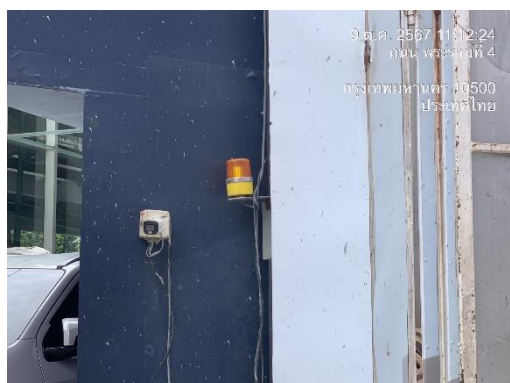
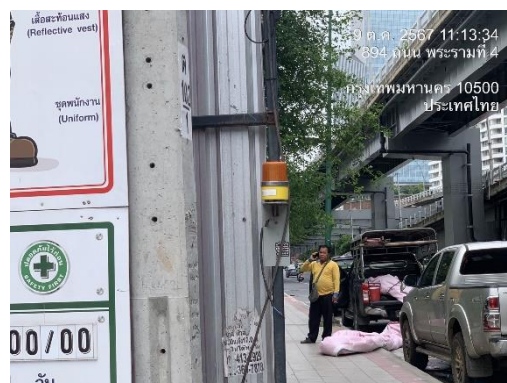
รูปที่ 35 ไฟกระพริบบริเวณทาง เข้า-ออก โครงการ

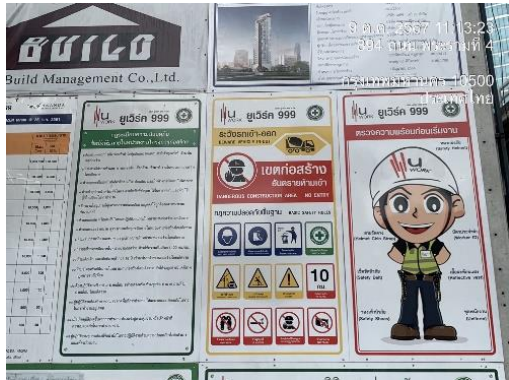
| คุณค่าการใช้ประโยชน์ของมนุษย์ (ต่อ) | |
|---|---|
| รูปที่ 36 ป้ายแสดงขอบเขตการก่อสร้าง | รูปที่ 37 ป้ายเตือนด้านความปลอดภัย |

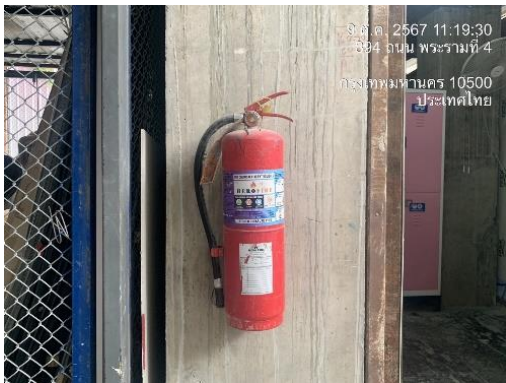
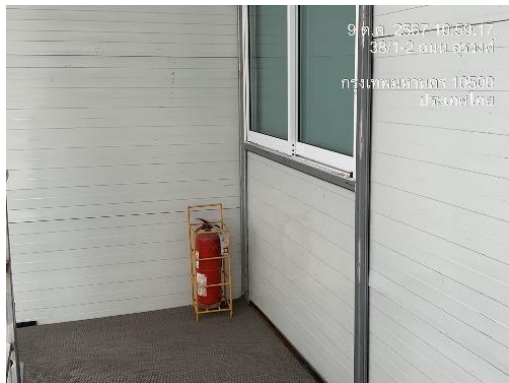
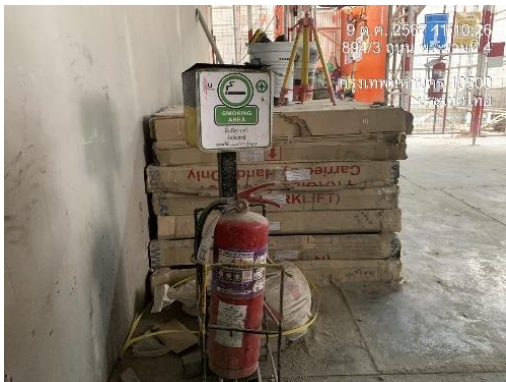
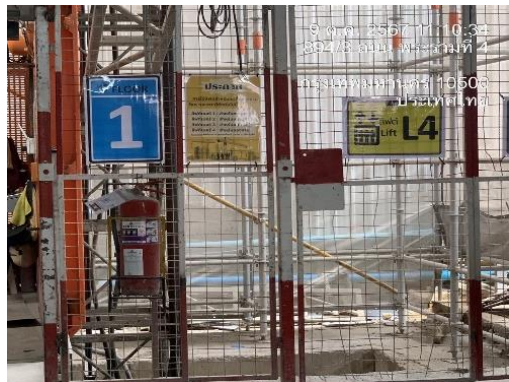
| คุณค่าการใช้ประโยชน์ของมนุษย์ (ต่อ) | |
|---|---|
| รูปที่ 38 ถังดับเพลิงเคมี | |

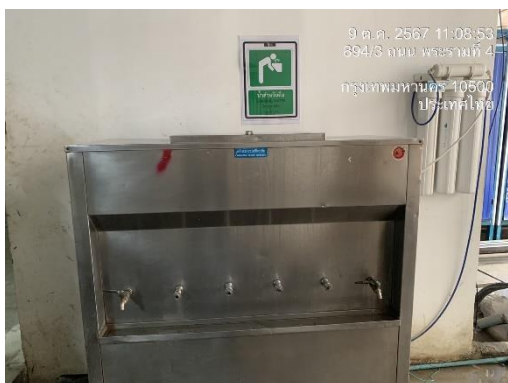
รูปที่ 40 ที่พักผ่อน ที่นั่งรับประทานอาหาร และน้ำดื่มสำหรับคนงาน

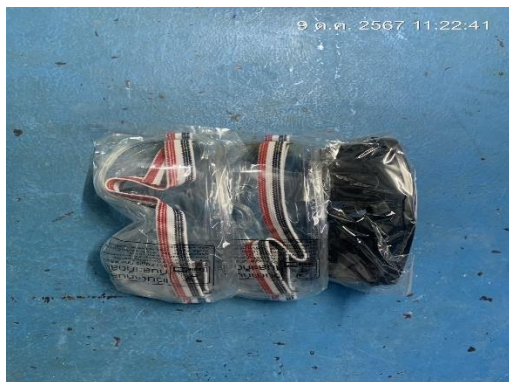
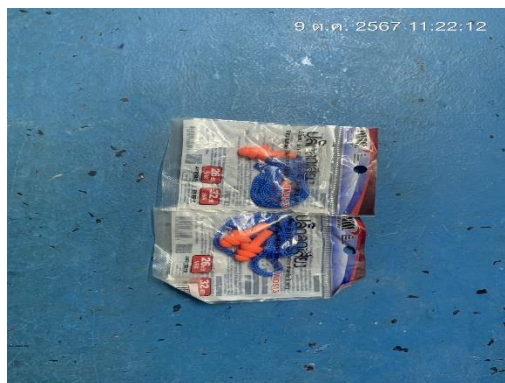
รูปที่ 41 อุปกรณ์ป้องกันอันตรายส่วนบุคคล (PPE)

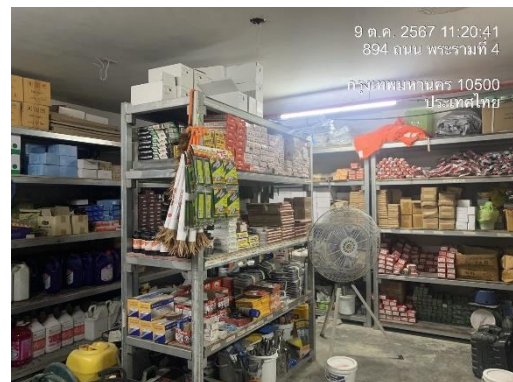
รูปที่ 43 พื้นที่จัดเก็บสารเคมี

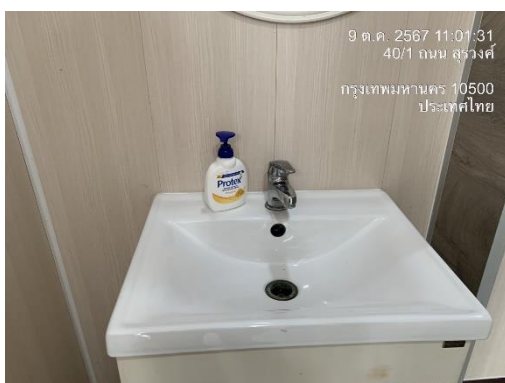
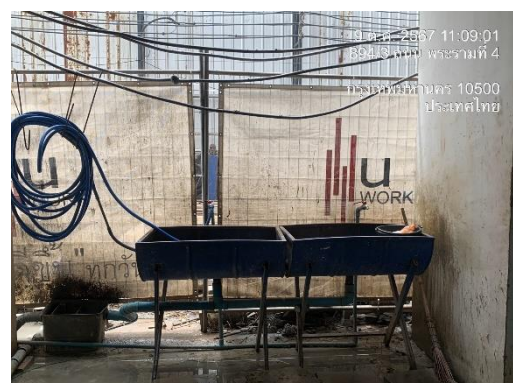
รูปที่ 44 ที่ล้างมือพร้อมสบู่หรือจุดบริการแอลกอฮอล์

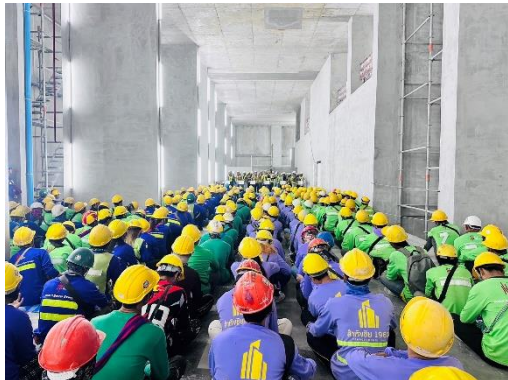
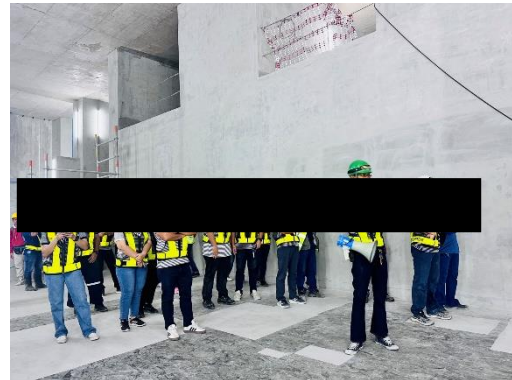
รูปที่ 45 Safety Talk

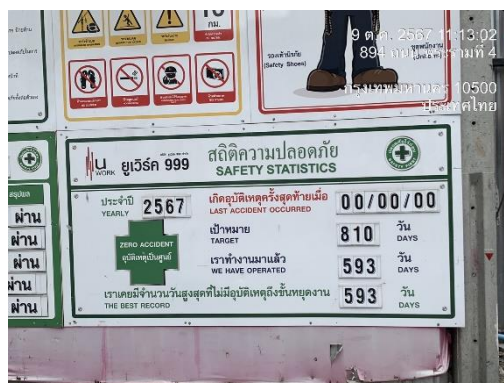
รูปที่ 46 ป้ายแสดงสถิติการเกิดอุบัติเหตุในพื้นที่ก่อสร้าง

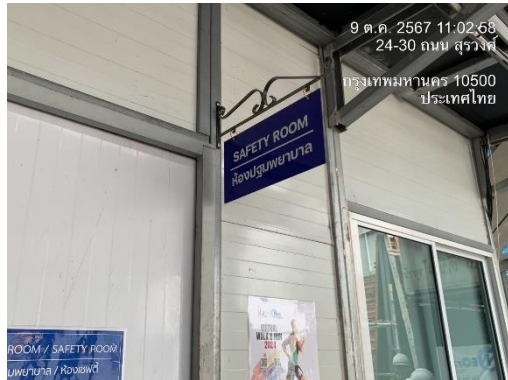
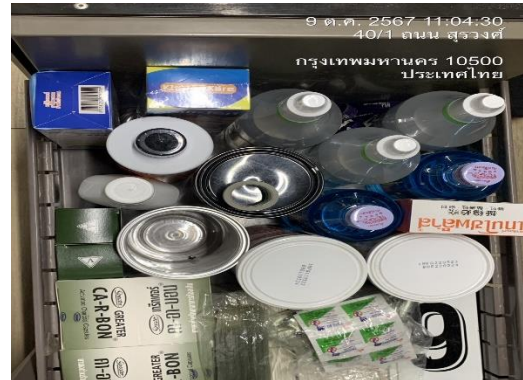
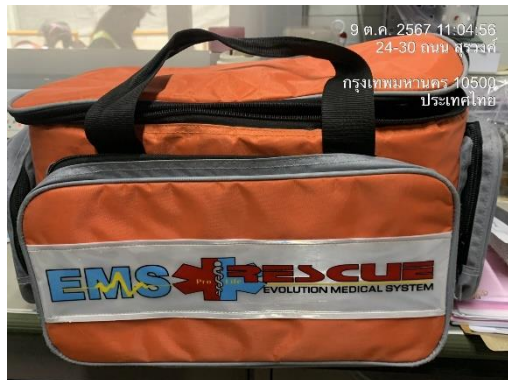
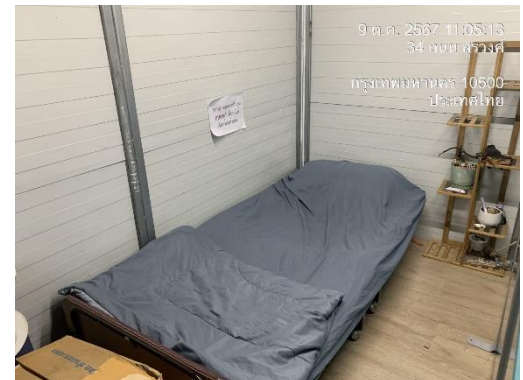
รูปที่ 47 ห้องปฐมพยาบาล และเครื่องมืออุปกรณ์การรักษาพยาบาลเบื้องต้น

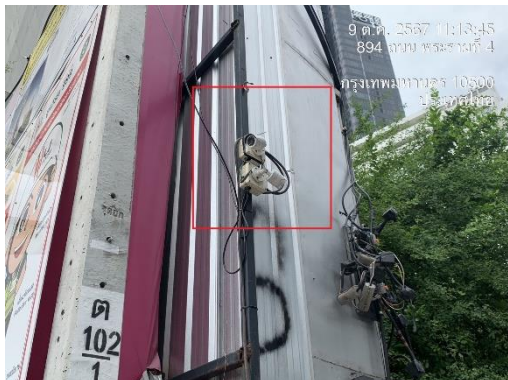
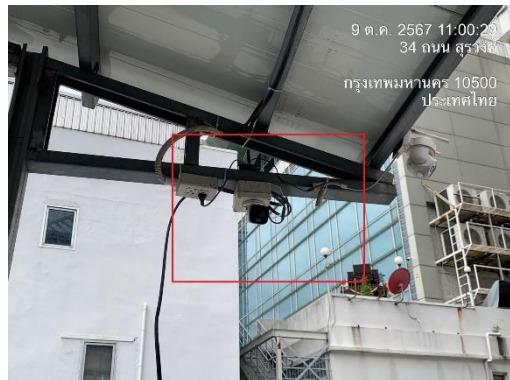
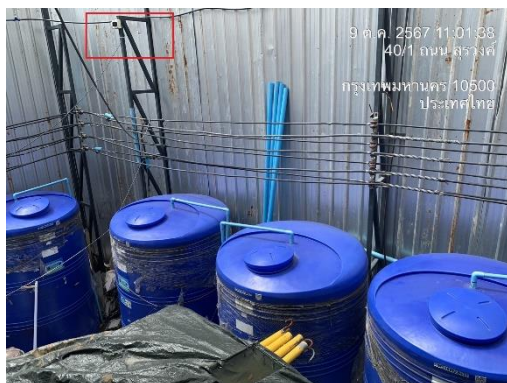
รูปที่ 48 กล้องวงจรปิดภายในพื้นที่ก่อสร้างโครงการ

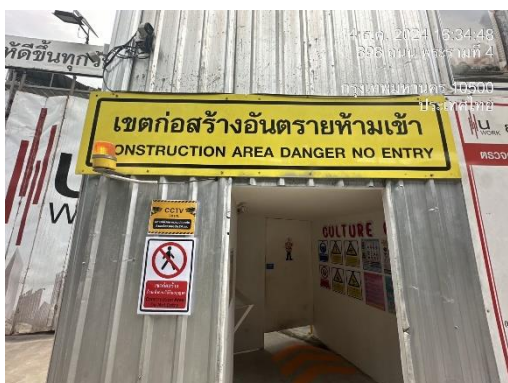
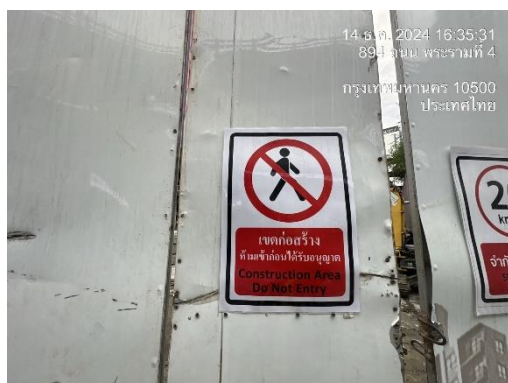
รูปที่ 49 ป้ายห้ามมิให้ผู้ที่ไม่เกี่ยวข้องเข้าไปภายในบริเวณพื้นที่ก่อสร้าง

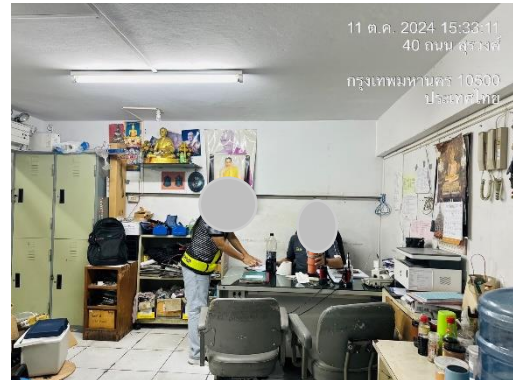
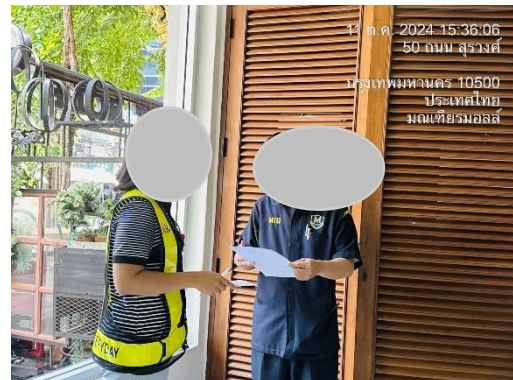
รูปที่ 50 เจ้าหน้าที่เข้าพบบ้านข้างเคียงประจำสัปดาห์ (มวลงชนสัมพันธ์)
