## รายงานการสำรวจสภาพอาคารข้างเคียง

Project : โครงการก่อสร้าง คัลเจอร์ จูฬา (Culture Chula)

เลขที่ 40/1 ถนนสุรวงศ์ แขวงสี่พระยา เขตบางรัก กรุงเทพมหานคร  
(ร้านแบดดี เจมส์)

บริษัท ยูเวอร์ค999 จำกัด

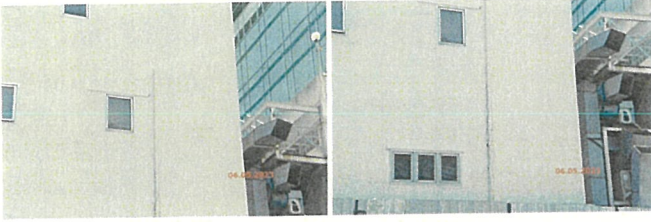
3601

สภาพทั่วไปภายนอกด้านซ้าย

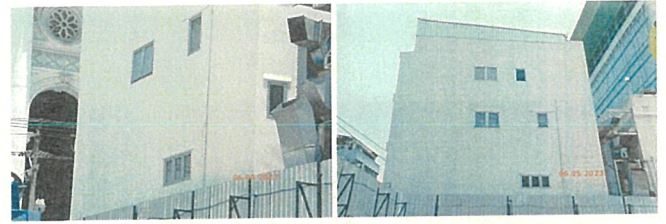
3607

สภาพทั่วไปภายนอกด้านซ้าย

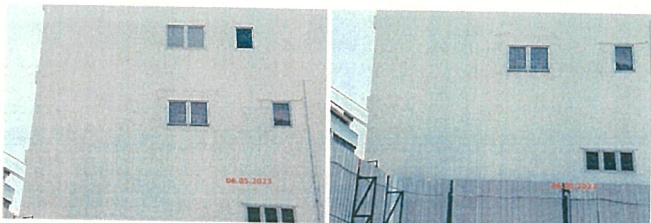
3613

สภาพทั่วไปภายนอกด้านซ้าย

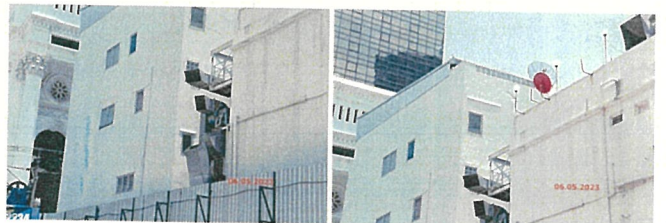
3615

สภาพทั่วไปภายนอกด้านหลัง

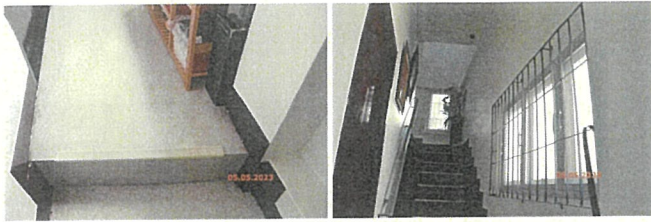
3779

สภาพทั่วไปภายในชั้นที่ 2

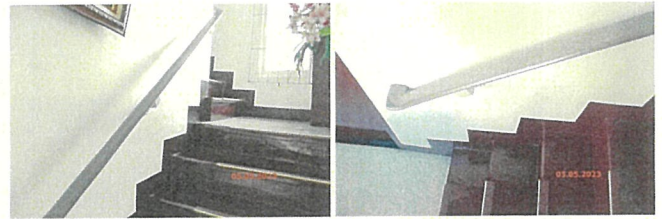
3785

สภาพทั่วไปภายในชั้นที่ 2

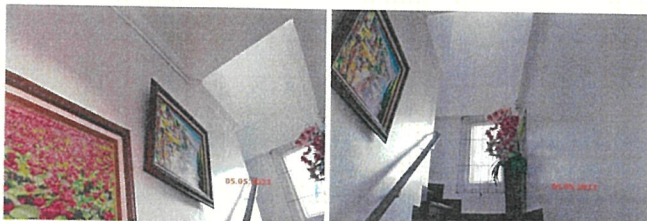
3791

สภาพทั่วไปภายในชั้นที่ 2

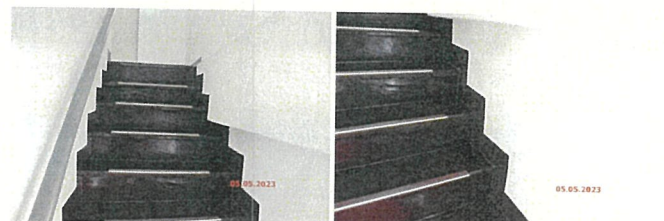
3797

สภาพทั่วไปภายในชั้นที่ 2

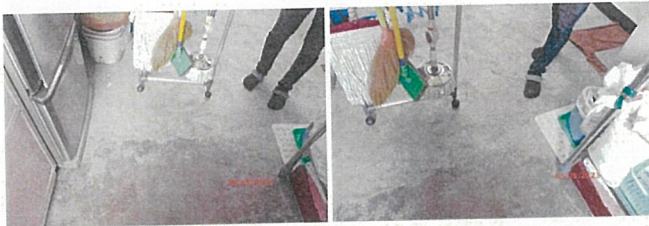
3987

สภาพทั่วไปภายในชั้นที่ 4

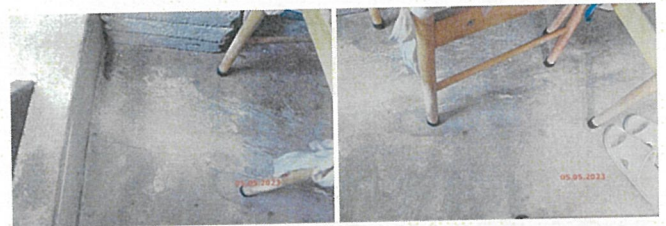
3993

สภาพทั่วไปภายในชั้นที่ 4

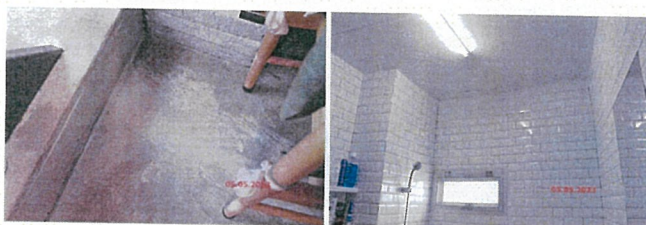
3999

สภาพทั่วไปภายในชั้นที่ 4

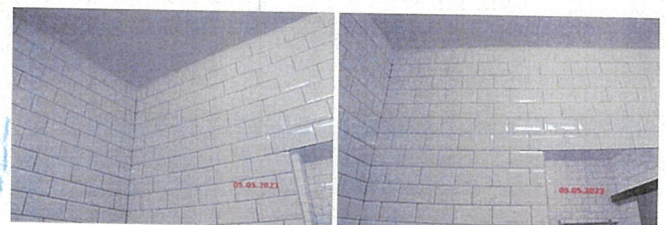
4005

สภาพทั่วไปภายในชั้นที่ 4
