บทที่ 2

การปฏิบัติตามมาตรการป้องกัน และแก้ไขผลกระทบสิ่งแวดล้อม

ตารางที่ 2.2-1 ผลการปฏิบัติตามมาตรการป้องกันและแก้ไขผลกระทบสิ่งแวดล้อม (ระยะดำเนินการ)
โครงการผลิตไฮโดรเจนเปอร์ออกไซด์ บริษัท ไทยเปอร์ออกไซด์ จำกัด ระหว่างเดือนกรกฎาคม-ธันวาคม 2567

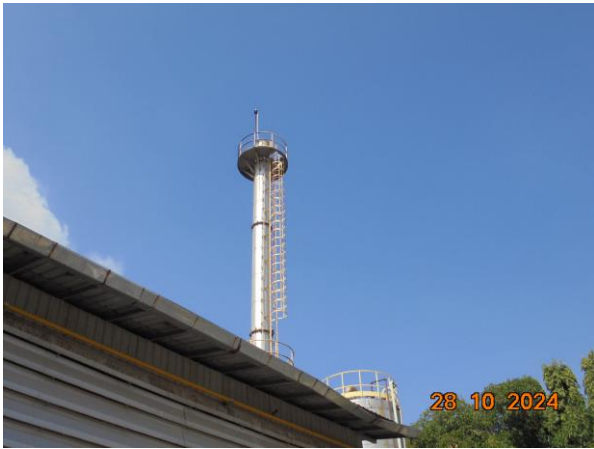
มาตรการป้องกัน และแก้ไขผลกระทบสิ่งแวดล้อม	สถานที่ ดำเนินการ	ผลการปฏิบัติตามมาตรการฯ	ปัญหา อุปสรรค ที่ไม่สามารถปฏิบัติ ตามมาตรการและ แนวทางแก้ไข	หลักฐานและ เอกสารอ้างอิง
ทรัพยากรกายภาพ 1. คุณภาพอากาศ - ปล่องระบาย SO ₂ จาก Boiler สูงไม่น้อยกว่า 25 เมตร	- พื้นที่โครงการ	- ปล่อง Boiler ของโครงการมีความสูง 25 เมตร ซึ่งใช้ก๊าซธรรมชาติเป็นเชื้อเพลิงและเป็นแหล่งจ่ายไอน้ำหลักให้กับกระบวนการผลิตของโครงการ	-	- รูปที่ 1 ปล่องระบาย SO ₂ จาก Boiler

รูปที่ 1 ปล่องระบาย SO ₂ จาก Boiler	รูปที่ 2 ปล่องระบาย HC

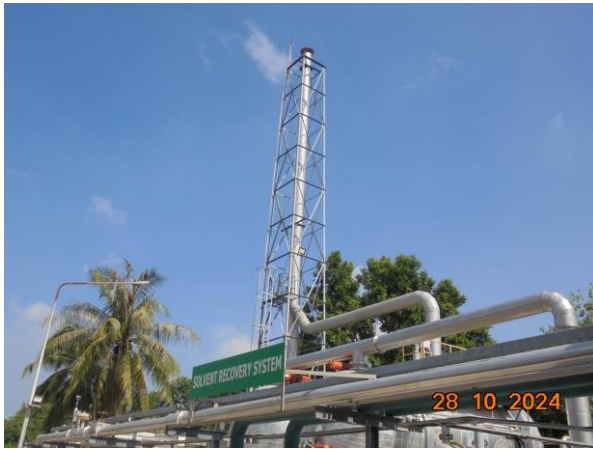
- ปล่องระบาย HC สูงไม่น้อยกว่า 20 เมตร	- พื้นที่โครงการ	- โครงการติดตั้งปล่องระบาย HC ใหม่เพิ่มเติม จำนวน 1 ปล่อง โดยมีความสูง 25 เมตร และมีขนาด 20 นิ้ว เริ่มใช้งานตั้งแต่เดือนกันยายน พ.ศ. 2564 เพื่อใช้งานร่วมกับระบบ Solvent recovery system ส่วนปล่องระบาย HC เดิมหยุดการใช้งานแต่สามารถใช้งานได้ หากปล่องใหม่เกิดเหตุขัดข้อง	-	- รูปที่ 2 ปล่องระบาย HC - ภาคผนวก 7ข

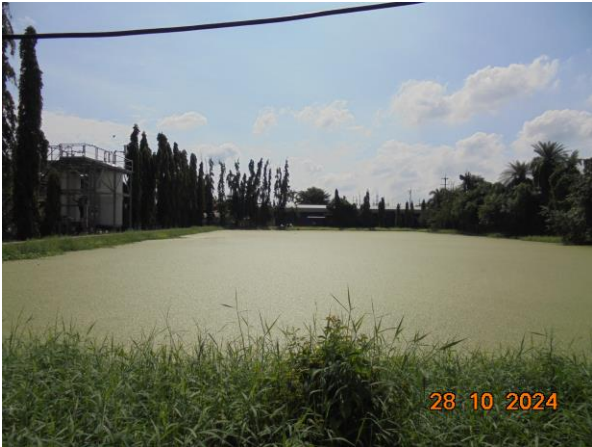
รูปที่ 3 ระบบบำบัดน้ำเสียแบบบ่อเติมอากาศ

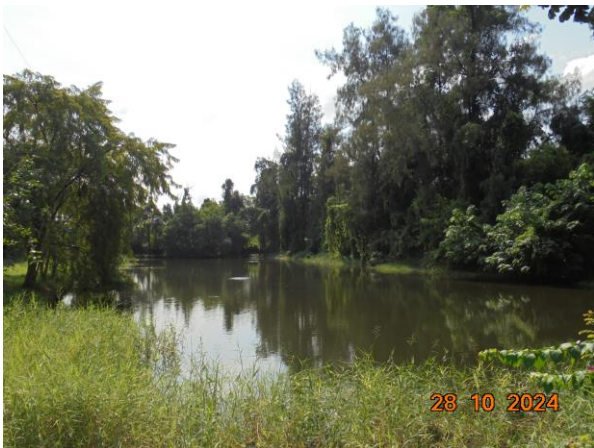
รูปที่ 4 บ่อพักน้ำทิ้ง	รูปที่ 5 บ่อดักไขมัน

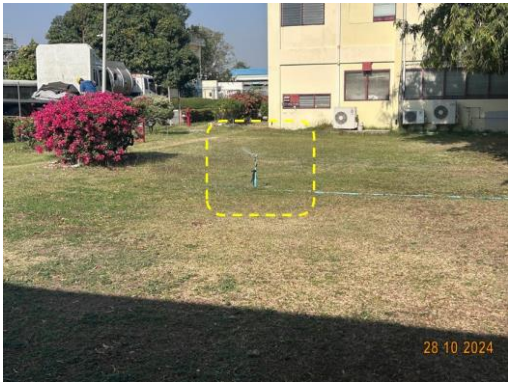
รูปที่ 6 น้ำที่ผ่านการบำบัดแล้วนำไปรดน้ำต้นไม้

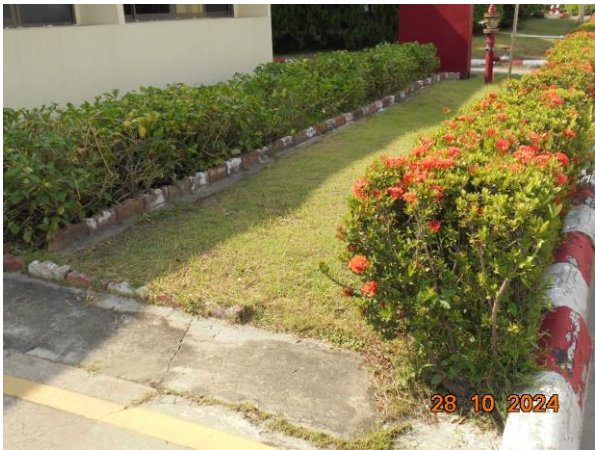
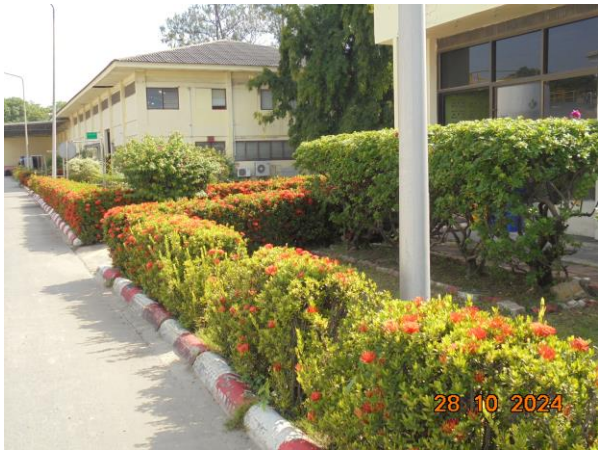
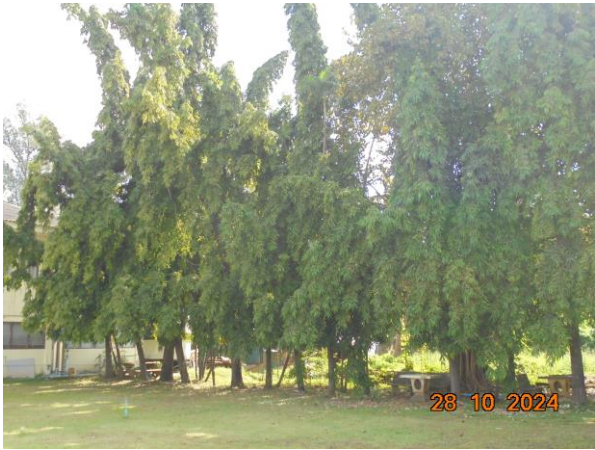
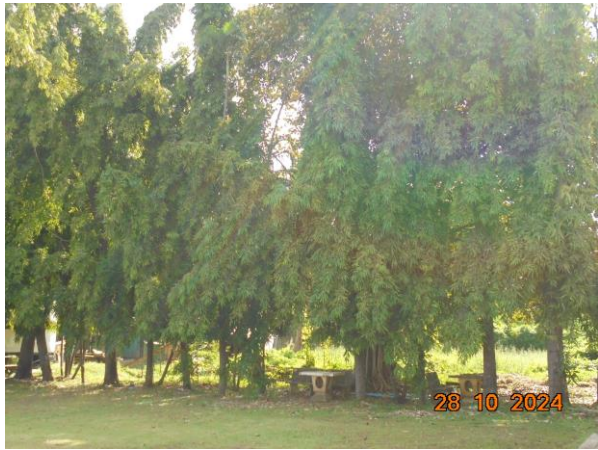
รูปที่ 7 พื้นที่สีเขียวภายในโครงการ

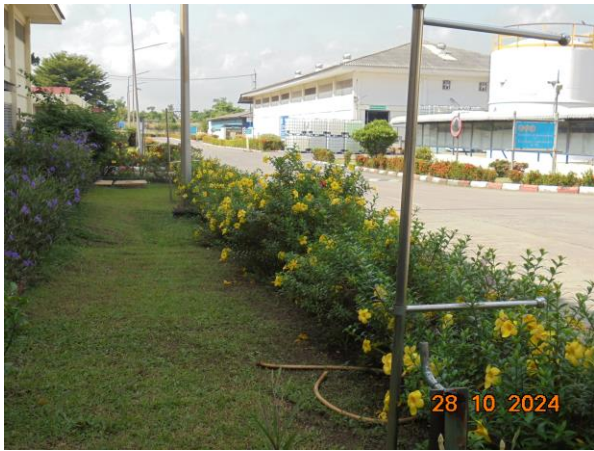
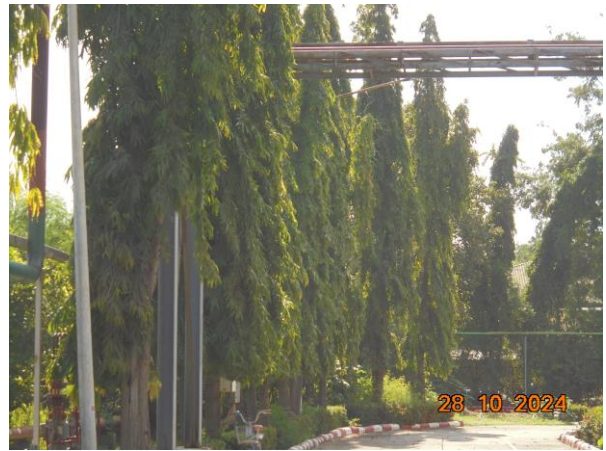
รูปที่ 7 พื้นที่สีเขียวภายในโครงการ (ต่อ)

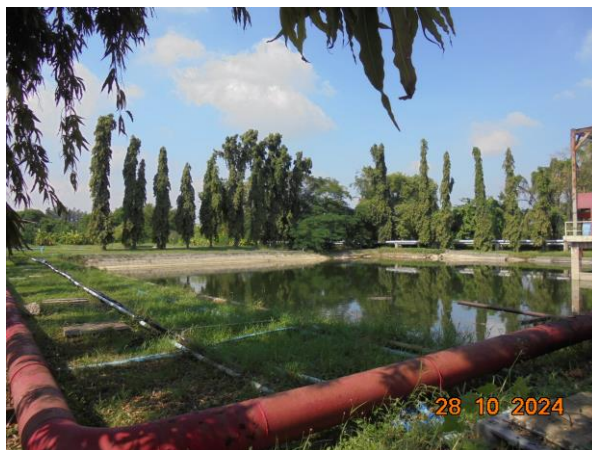
มาตรการป้องกัน และแก้ไขผลกระทบสิ่งแวดล้อม	สถานที่ดำเนินการ	ผลการปฏิบัติตามมาตรการฯ	ปัญหา อุปสรรค ที่ไม่สามารถปฏิบัติ ตามมาตรการและ แนวทางแก้ไข	หลักฐานและ เอกสารอ้างอิง
ทรัพยากรกายภาพ (ต่อ) 2. คุณภาพน้ำ (ต่อ) <ul style="list-style-type: none">- โรงงานได้เตรียมบ่อพักน้ำเสียในพื้นที่โครงการ ปริมาตร กักเก็บประมาณ 35,000 ลบ.ม. เพื่อเก็บสำรองน้ำทิ้ง ที่ผ่านการบำบัดแล้วในกรณีฉุกเฉิน	<ul style="list-style-type: none">- พื้นที่โครงการ	<ul style="list-style-type: none">- โครงการได้จัดเตรียมบ่อพักน้ำทิ้งในพื้นที่โครงการ เพื่อสำรองน้ำทิ้งที่ผ่านการบำบัดไว้สำหรับกรณีฉุกเฉิน และหมุนเวียนน้ำมาใช้ในการรดน้ำต้นไม้	<ul style="list-style-type: none">-	<ul style="list-style-type: none">- รูปที่ 8 บ่อพัก น้ำทิ้งขนาด 35,000 ลบ.ม.
<ul style="list-style-type: none">- โรงงานต้องจัดให้มีบ่อดักไขมันบริเวณใกล้เคียง โรงอาหารก่อนปล่อยน้ำทิ้งเข้าสู่ระบบบำบัดน้ำเสีย	<ul style="list-style-type: none">- พื้นที่โครงการ	<ul style="list-style-type: none">- โครงการติดตั้งบ่อดักไขมันที่บริเวณโรงอาหาร เพื่อรองรับ น้ำทิ้งจากโรงอาหารก่อนระบายเข้าสู่ระบบบำบัดน้ำเสีย	<ul style="list-style-type: none">-	<ul style="list-style-type: none">- รูปที่ 5 บ่อดัก ไขมัน

รูปที่ 8 บ่อพักน้ำทั้งหมด 35,000 ลบ.ม.

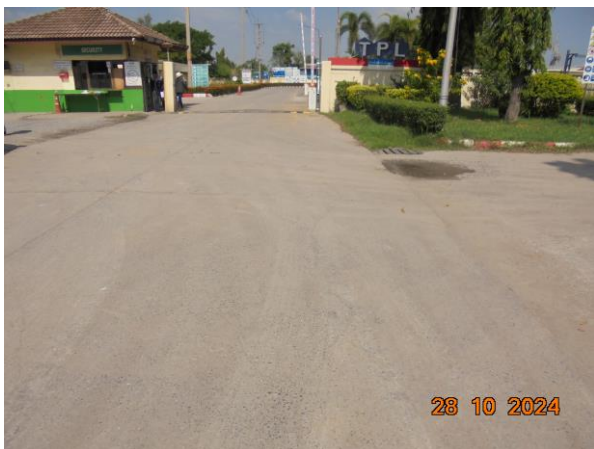
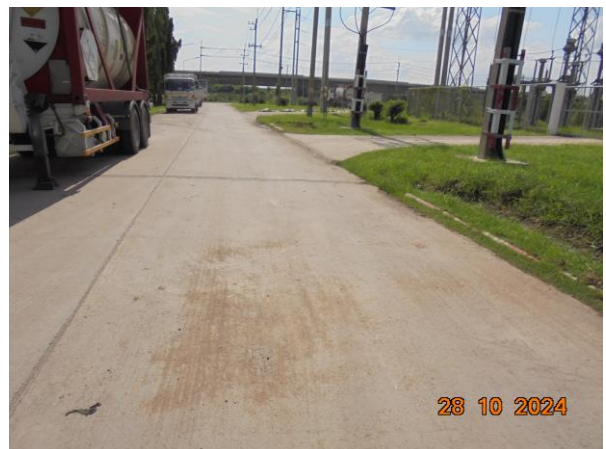
รูปที่ 9 สภาพถนนทางเข้าโครงการ

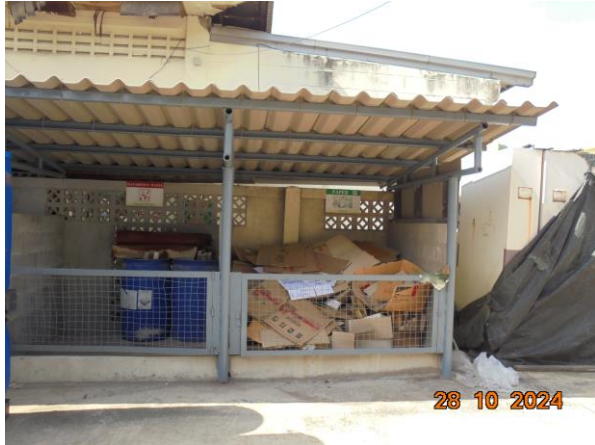
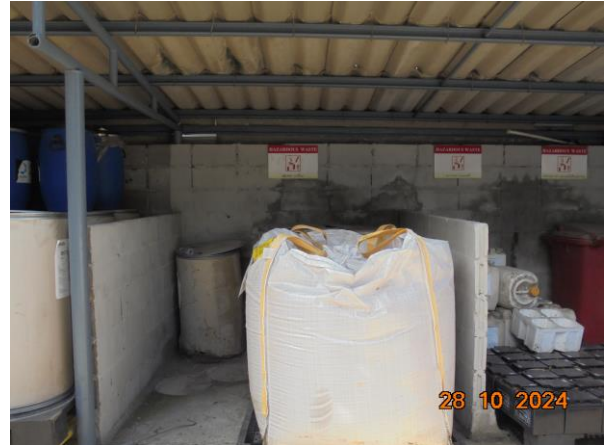
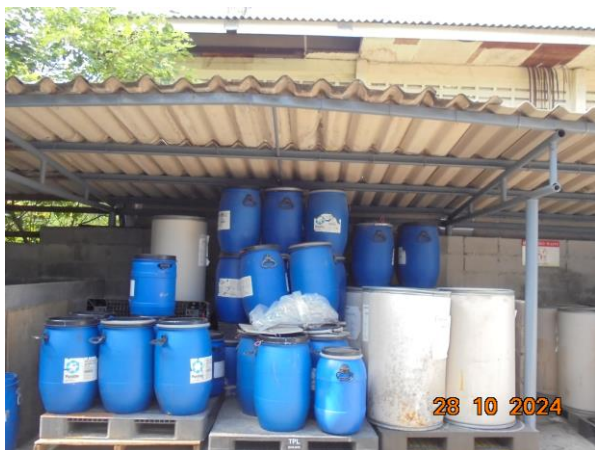
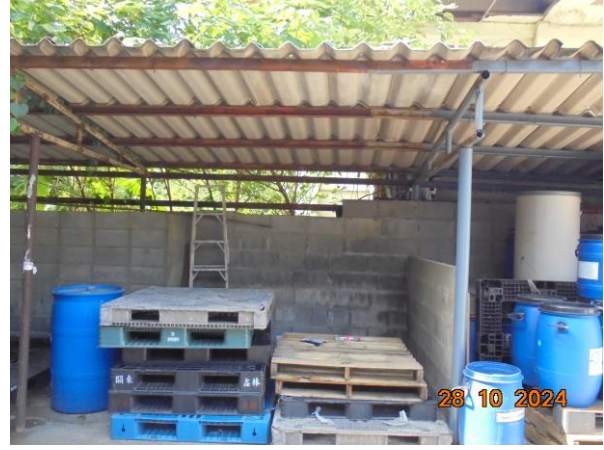
มาตรการป้องกันและแก้ไขผลกระทบสิ่งแวดล้อม	สถานที่ดำเนินการ	ผลการปฏิบัติตามมาตรการฯ	ปัญหา อุปสรรคที่ไม่สามารถปฏิบัติตามมาตรการและแนวทางแก้ไข	หลักฐานและเอกสารอ้างอิง
<p>คุณค่าการใช้ประโยชน์ของมนุษย์ (ต่อ)</p> <p>2. กากของเสีย (ต่อ)</p> <p>- กากของเสียของ Zinc oxide, Nickel oxide, Chrome-iron oxide จะเก็บบรรจุในถังเหล็กขนาด 200 ลิตร ปิดฝาให้แน่นและเขียนอักษรกำกับถึงทุกใบว่าเป็นกากของเสียชนิดใด โดยแยกประเภทและจัดเก็บในพื้นที่บริเวณที่ทิ้งกากของเสียของโรงงานโดยก่อสร้างอาคารมีหลังคาคลุมปิด เนื้อที่ประมาณ 10-15 ตารางเมตร พื้นคอนกรีตมีผนังทั้ง 4 ด้าน พร้อมทั้งติดป้ายแสดงเขตอันตรายสำหรับเก็บถาวรเหล่านี้ ซึ่งต่อไปจะใช้บริการกำจัดกากของเสียของสำนักงานกำจัดกากอุตสาหกรรม ของกระทรวงอุตสาหกรรมต่อไป</p>	<p>- พื้นที่โครงการ</p>	<p>- กากของเสียประเภท Zinc Oxide, Nickel Oxide, Chrome-iron oxide โครงการจัดเก็บในถังเหล็กขนาด 200 ลิตรและปิดฝอย่างแน่น และติดตั้งป้ายเตือนระบุชนิดกากของเสียอย่างชัดเจนจัดเก็บไว้ในอาคารเก็บกากของเสียของโรงงาน และของเสียประเภท Alumina จัดเก็บใส่ถุง Big bag ขนาดใหญ่ โดยในช่วงเดือนกรกฎาคม-ธันวาคม 2567 มีการส่งกำจัดของเสียประเภท Alumina ออกนอกโครงการไปกำจัดโดยบริษัทที่ได้รับอนุญาตจากกรมโรงงานอุตสาหกรรม</p>	<p>-</p>	<p>- รูปที่ 10 อาคารเก็บกากของเสีย</p> <p>- รูปที่ 11 พื้นที่เก็บถุง Alumina</p> <p>- ภาคผนวก 1ข</p>

รูปที่ 10 อาคารเก็บกากของเสีย

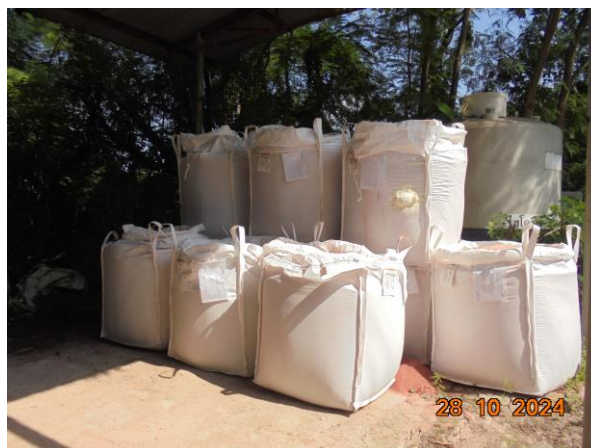
รูปที่ 11 พื้นที่เก็บถุง Alumina

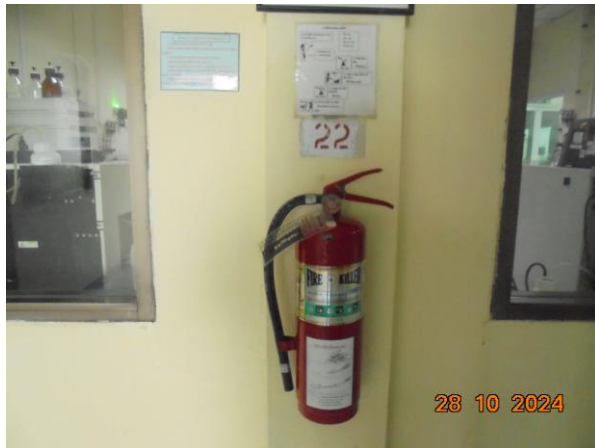
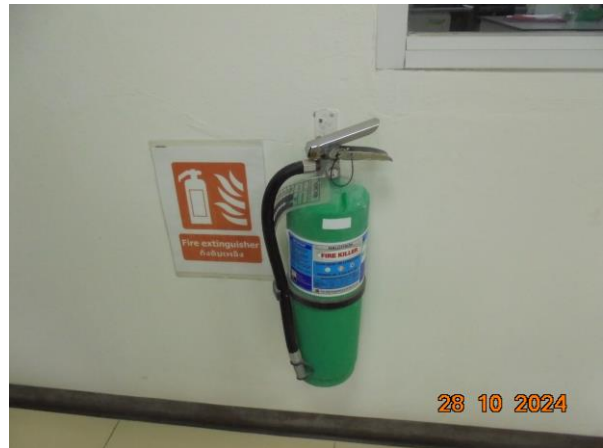
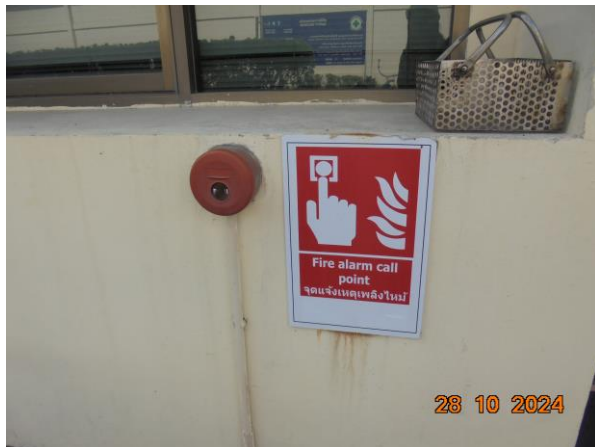
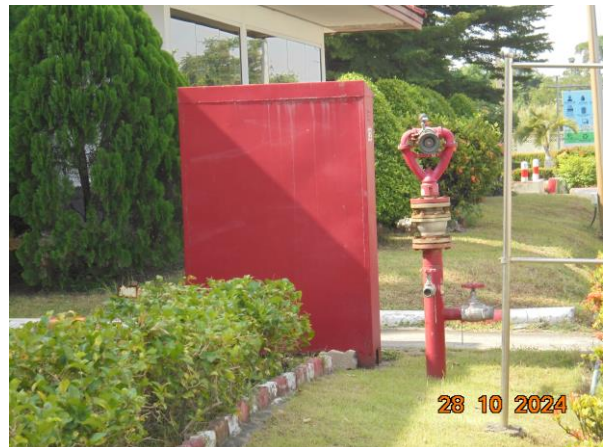
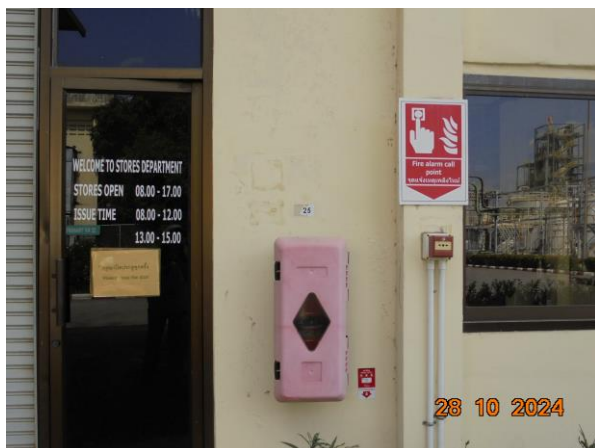
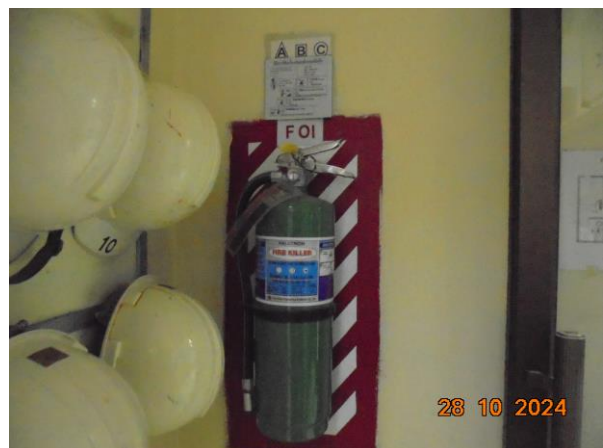
รูปที่ 17 อุปกรณ์ป้องกันและระงับอัคคีภัย

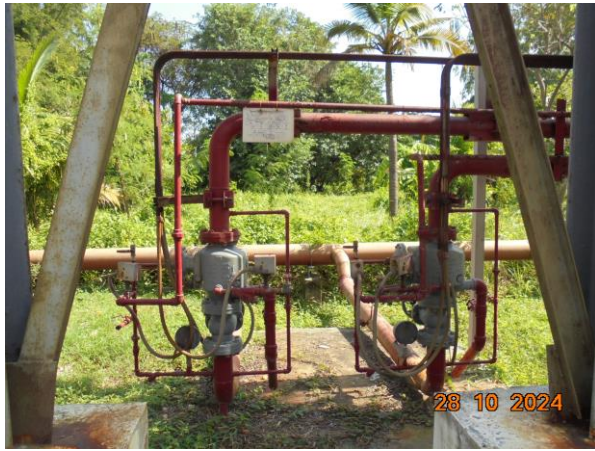
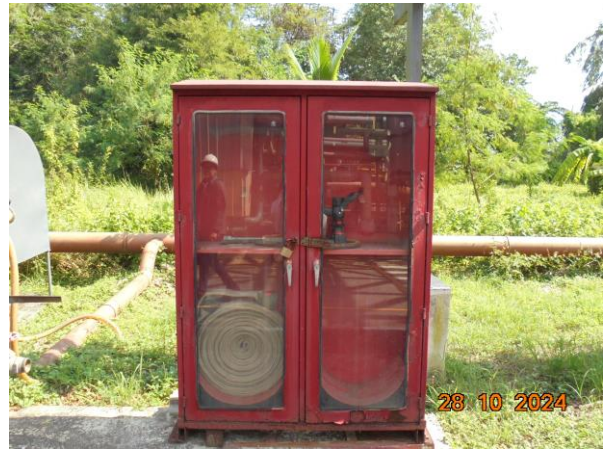
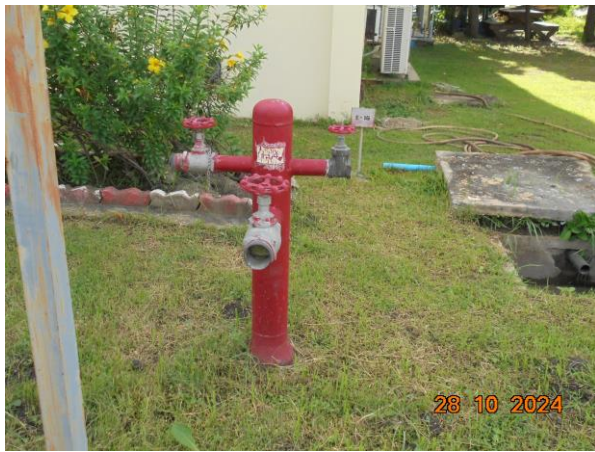
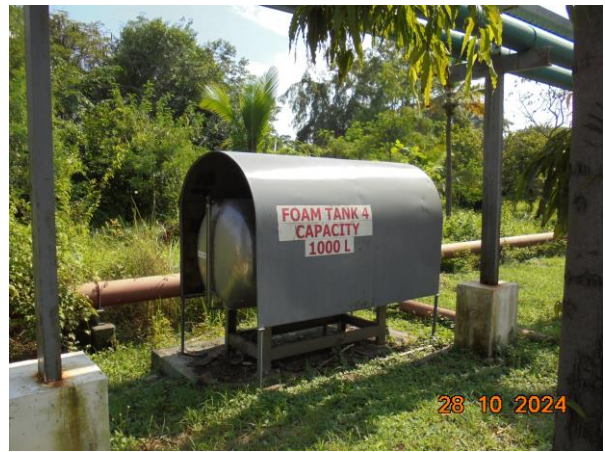
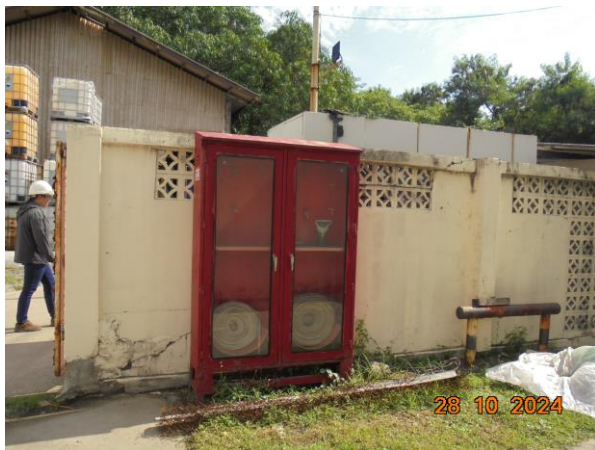
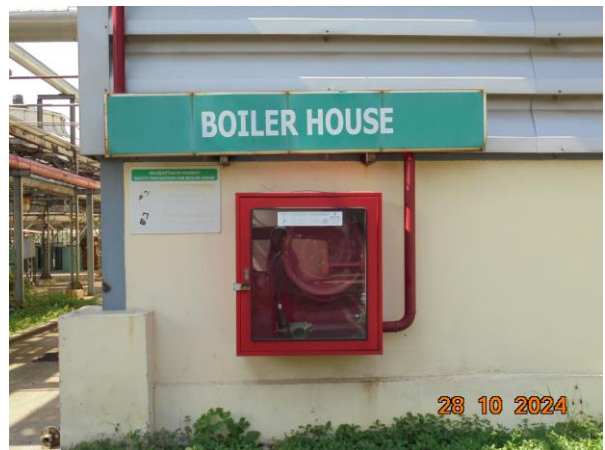
รูปที่ 17 อุปกรณ์ป้องกันและระงับอัคคีภัย (ต่อ)

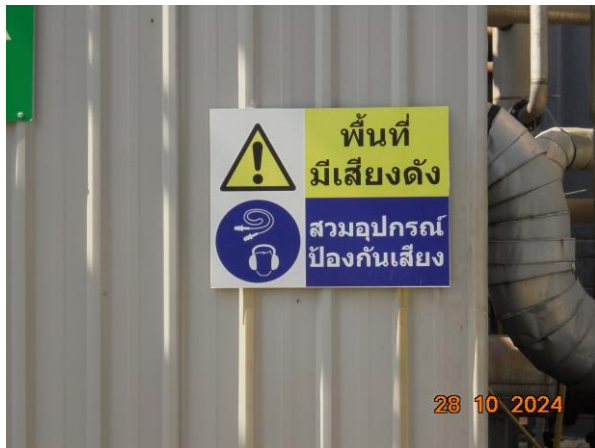
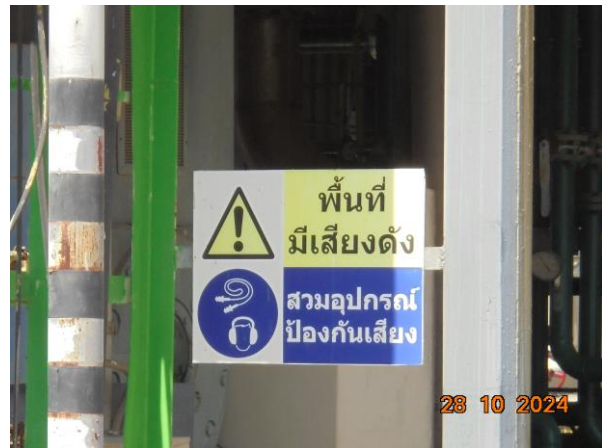
รูปที่ 22 ป้ายเตือนการสวมใส่อุปกรณ์ป้องกันอันตรายส่วนบุคคล (ต่อ)

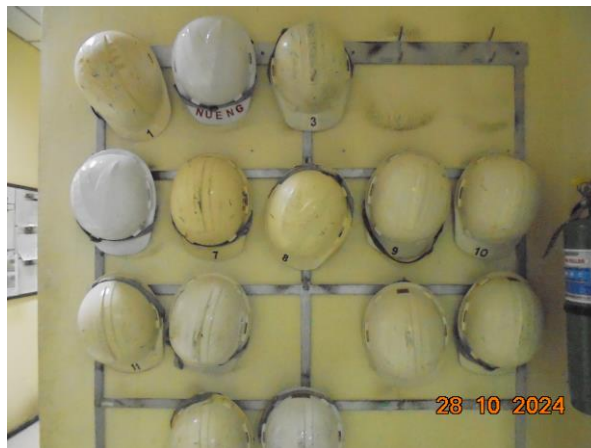
รูปที่ 23 อุปกรณ์ป้องกันอันตรายส่วนบุคคล

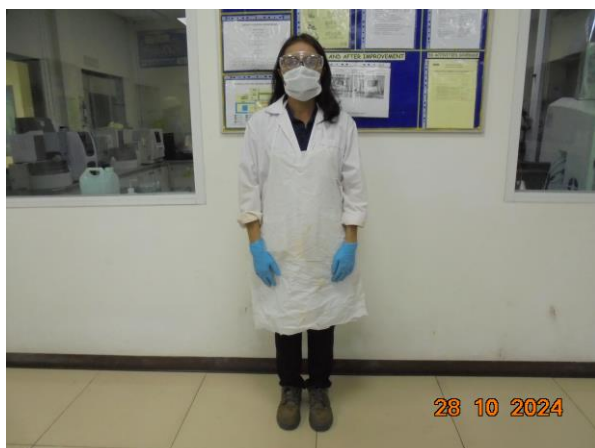
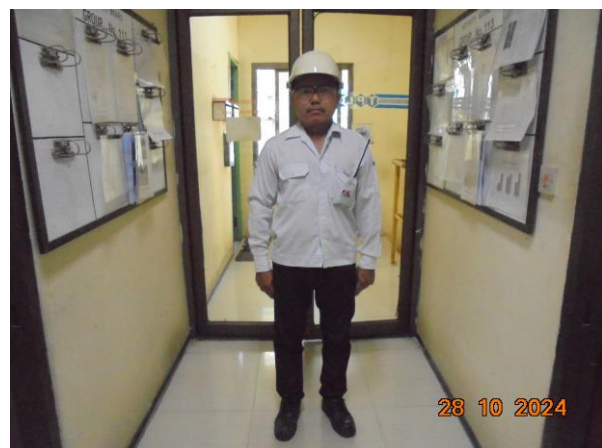
รูปที่ 24 พนักงานสวมใส่อุปกรณ์ป้องกันอันตรายส่วนบุคคล

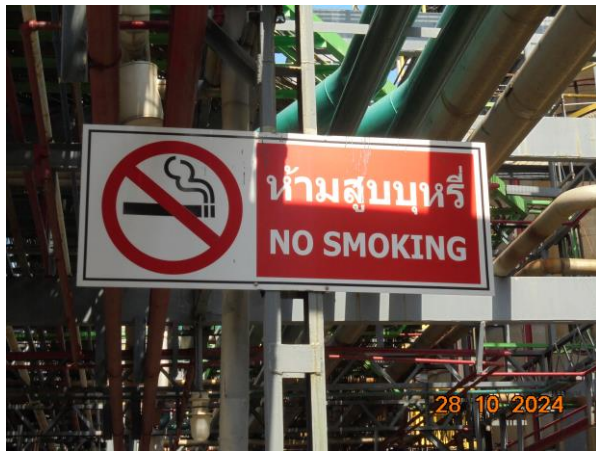
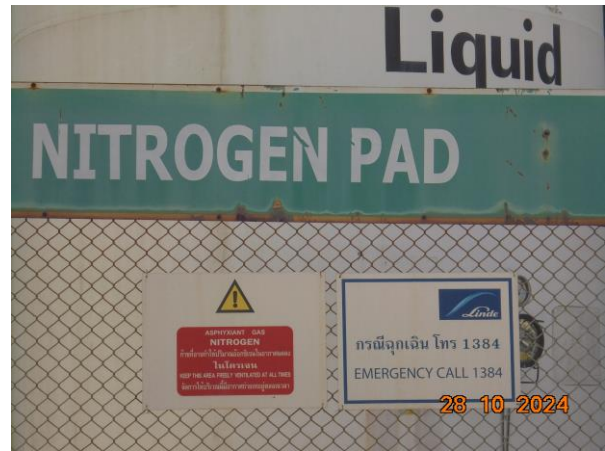
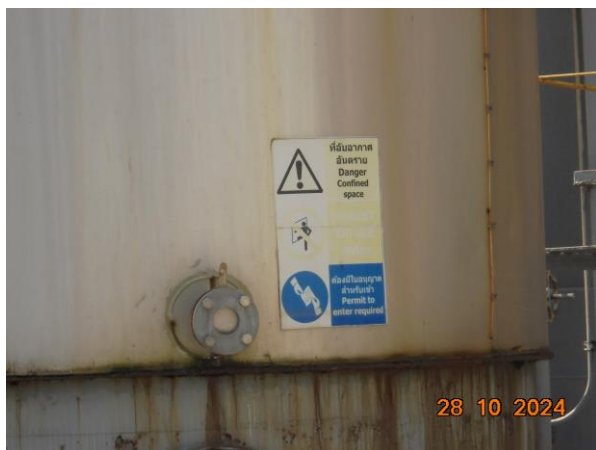
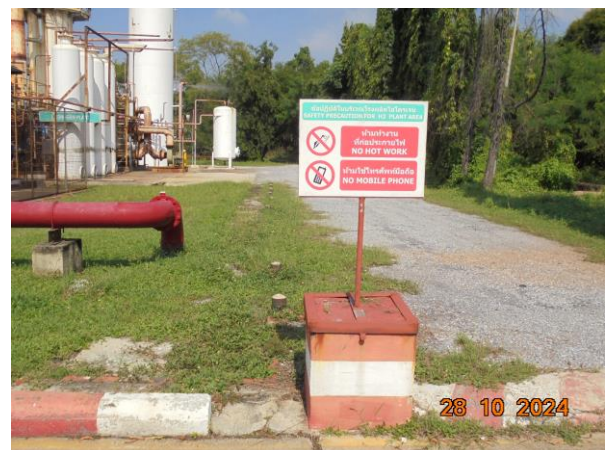
รูปที่ 25 ป้ายเตือนภายในพื้นที่โครงการ

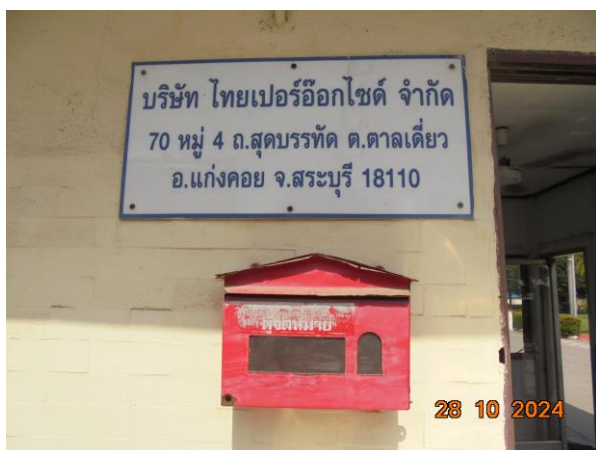
รูปที่ 26 กล่องรับเรื่องราวร้องเรียน

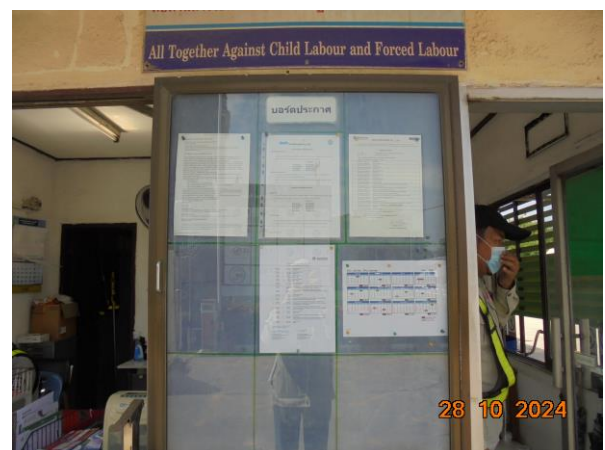
รูปที่ 27 ป้ายประชาสัมพันธ์ด้านหน้าโครงการ
