## บทที่ 2 ผลการดำเนินการตามมาตรการป้องกันและแก้ไขผลกระทบสิ่งแวดล้อม

### 2.1 ผลการดำเนินการตามมาตรการป้องกันและแก้ไขผลกระทบสิ่งแวดล้อมทั่วไป

ตารางที่ 2.2-1 ผลการดำเนินการตามมาตรการป้องกันและแก้ไขผลกระทบสิ่งแวดล้อม ระยะดำเนินการ

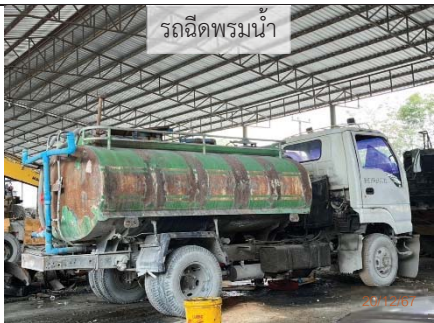
| มาตรการป้องกันและแก้ไขผลกระทบสิ่งแวดล้อม<br>และมาตรการติดตามตรวจสอบผลกระทบสิ่งแวดล้อม | ผลการปฏิบัติตามมาตรการ | ปัญหา อุปสรรค ที่ไม่สามารถปฏิบัติ<br>ตามมาตรการ และแนวทางแก้ไข | ภาพประกอบมาตรการ |
|---|---|---|---|
| 2) ให้ดำเนินการฉีดพรมน้ำบริเวณเส้นทาง<br>ขนส่งแร่ภายในพื้นที่โครงการ บริเวณพื้นที่โรงโม่หิน<br>และบริเวณเส้นทางขนส่งแร่ช่วงก่อนออกสู่ทางหลวง<br>ชนบท จบ.4006 โดยให้ทำการฉีดพรมน้ำประมาณวัน<br>ละ 3-4 ครั้ง หรือพิจารณาตามความเหมาะสมของ<br>สภาพภูมิอากาศ เช่น ในช่วงฤดูแล้งควรเพิ่มความถี่ใน<br>การฉีดพรมน้ำ | - จัดให้มีรถฉีดพรมน้ำบริเวณเส้นทางขนส่งแร่<br>ภายในพื้นที่โครงการ บริเวณพื้นที่โรงโม่หิน<br>และบริเวณเส้นทางขนส่งแร่ช่วงก่อนออกสู่ทาง<br>หลวงชนบท จบ.4006 ทำการฉีดพรมน้ำเฉลี่ย<br>วันละ 3 ครั้ง โดยพิจารณาจากสภาพพื้นผิวถนน<br>และสภาพอากาศในแต่ละวัน รวมทั้งดูแลพื้น<br>ถนนให้มีสภาพที่ดีอยู่เสมอ | - ไม่มี | รถฉีดพรมน้ำ |

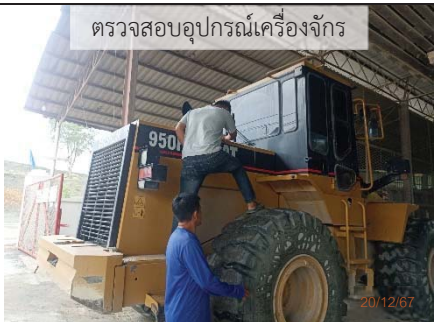
| มาตรการป้องกันและแก้ไขผลกระทบสิ่งแวดล้อม<br>และมาตรการติดตามตรวจสอบผลกระทบสิ่งแวดล้อม | ผลการปฏิบัติตามมาตรการ | ปัญหา อุปสรรค ที่ไม่สามารถปฏิบัติ<br>ตามมาตรการ และแนวทางแก้ไข | ภาพประกอบมาตรการ |
|---|---|---|---|
| 3) ยานพาหนะ เครื่องจักรอุปกรณ์ ที่ก่อให้เกิด<br>ไอเสียหรือฝุ่นละอองจำเป็นต้องได้รับการตรวจสอบ<br>สภาพเครื่องยนต์อย่างสม่ำเสมอตามชนิดของ<br>ยานพาหนะและเครื่องจักรกล | - จัดให้มีเจ้าหน้าที่ตรวจสอบเครื่องจักร และ<br>อุปกรณ์อย่างสม่ำเสมอตามแผนการบำรุงรักษา<br>เพื่อลดเสียงรบกวน และเกิดฝุ่นละอองจาก<br>การทำงานของเครื่องจักร พร้อมทั้งจัดทำ<br>บันทึกผลการตรวจสอบสภาพเครื่องจักร<br>อุปกรณ์ประจำเดือนกรกฎาคม-ธันวาคม 2567<br>รายละเอียดนำเสนอตั้งเอกสารแนบ 6 | - ไม่มี | ตรวจสอบอุปกรณ์เครื่องจักร |

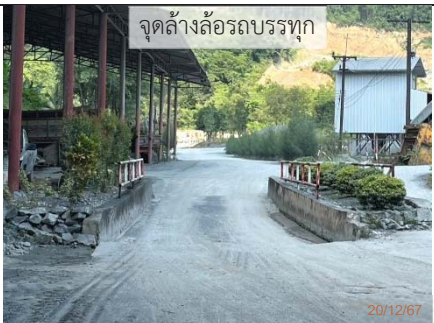
| มาตรการป้องกันและแก้ไขผลกระทบสิ่งแวดล้อม<br>และมาตรการติดตามตรวจสอบผลกระทบสิ่งแวดล้อม | ผลการปฏิบัติตามมาตรการ | ปัญหา อุปสรรค ที่ไม่สามารถปฏิบัติ<br>ตามมาตรการ และแนวทางแก้ไข | ภาพประกอบมาตรการ |
|---|---|---|---|
| 5) ให้ดูแลรักษาลำเลียงลำเลียงบริเวณทางเข้า-ออก<br>โรงโม่หิน ให้อยู่ในสภาพดีอยู่เสมอ และกำหนดให้<br>รถบรรทุกแร่ต้องผ่านบ่อล้างล้อทุกครั้งก่อนออกจากโรง<br>โม่หิน | <ul style="list-style-type: none"> <li>- จัดให้มีจุดสำหรับล้างล้อรถบรรทุกบริเวณ<br/>ทางเข้า-ออก และได้ดูแลรักษาให้อยู่ในสภาพดี<br/>อยู่เสมอ</li> <li>- โครงการได้กำหนดให้รถบรรทุกแร่ต้องผ่านบ่อ<br/>ล้างล้อทุกครั้งก่อนออกจากโรงโม่หินเพื่อลดการ<br/>ฟุ้งกระจายของฝุ่นละอองสู่ภายนอกโครงการ</li> </ul> | - ไม่มี | <p>จุดล้างล้อรถบรรทุก</p> |

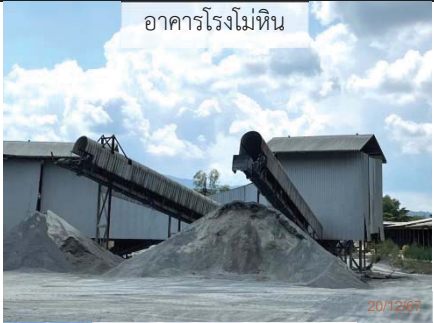
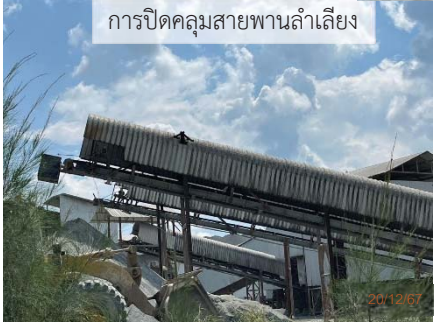
| มาตรการป้องกันและแก้ไขผลกระทบสิ่งแวดล้อม<br>และมาตรการติดตามตรวจสอบผลกระทบสิ่งแวดล้อม | ผลการปฏิบัติตามมาตรการ | ปัญหา อุปสรรค ที่ไม่สามารถปฏิบัติ<br>ตามมาตรการ และแนวทางแก้ไข | ภาพประกอบมาตรการ |
|---|---|---|---|
| 6) ให้ดูแลรักษาและปรับปรุงระบบป้องกัน<br>ผลกระทบสิ่งแวดล้อมของโรงโม่หินให้เป็นไปตาม<br>ประกาศกรมอุตสาหกรรมพื้นฐานและการเหมืองแร่<br>เรื่อง ให้โรงโม่บดหรือย่อยหินมีระบบป้องกันผลกระทบ<br>สิ่งแวดล้อมอย่างเคร่งครัด | <ul style="list-style-type: none"> <li>- ติดตั้งหลังคาปิดคลุมอาคารโรงโม่หินทั้ง 3 ด้าน<br/>สายพานลำเลียง และยังรับหินใหญ่ พร้อมทั้งดูแล<br/>ให้มีสภาพการใช้งานที่ดีอยู่เสมอ</li> <li>- ติดตั้งระบบสเปรย์น้ำบริเวณปากโม่ เครื่องบด<br/>ย่อยหิน ตะแกรงคัดขนาดหิน จุดหินตกบริเวณ<br/>ปลายพานลำเลียง และบริเวณจุดถ่ายโอนระดับ<br/>ของสายพานลำเลียงเพื่อลดการฟุ้งกระจายของ<br/>ฝุ่นละออง</li> <li>- จัดสร้างคันทำนบและคูระบายน้ำบริเวณแนว<br/>เวินไม่ทำเหมืองระยะ 10 ม.</li> <li>- จัดให้มีพื้นที่เก็บกองแร่</li> <li>- จัดให้มีลานล้างล้อรถ โดยรถบรรทุกต้องเข้า<br/>ล้างล้อก่อนออกจากโครงการทุกครั้ง พร้อมทั้ง<br/>ดูแลรักษาให้มีสภาพใช้งานที่ดีอยู่เสมอ รวมทั้ง<br/>ดูแลต้นไม้บริเวณรอบพื้นที่โรงโม่ให้เจริญเติบโต</li> </ul> | - ไม่มี | <p>อาคารโรงโม่หิน</p> <p>การปิดคลุมสายพานลำเลียง</p> |

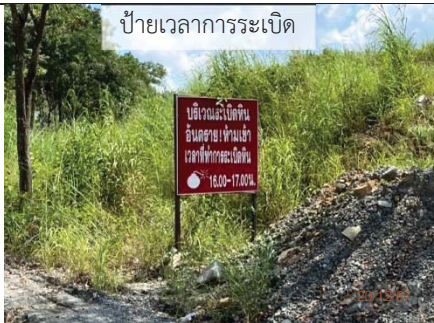
| มาตรการป้องกันและแก้ไขผลกระทบสิ่งแวดล้อม<br>และมาตรการติดตามตรวจสอบผลกระทบสิ่งแวดล้อม | ผลการปฏิบัติตามมาตรการ | ปัญหา อุปสรรค ที่ไม่สามารถปฏิบัติ<br>ตามมาตรการ และแนวทางแก้ไข | ภาพประกอบมาตรการ |
|---|---|---|---|
| 4) กำหนดให้ติดตั้งป้ายเตือนเขตการใช้วัตถุ<br>ระเบิด พร้อมทั้งระบุเวลาในการระเบิดไว้ด้านหน้า<br>ทางเข้าสู่โรงโม่หิน ตำแหน่งติดตั้งป้าย | - จัดทำป้ายแจ้งเตือนเขตการใช้วัตถุระเบิดและ<br>เวลาการระเบิดโดยติดตั้งไว้บริเวณทางเข้าพื้นที่<br>โครงการ | - ไม่มี | <p>ป้ายเวลาการระเบิด</p> |

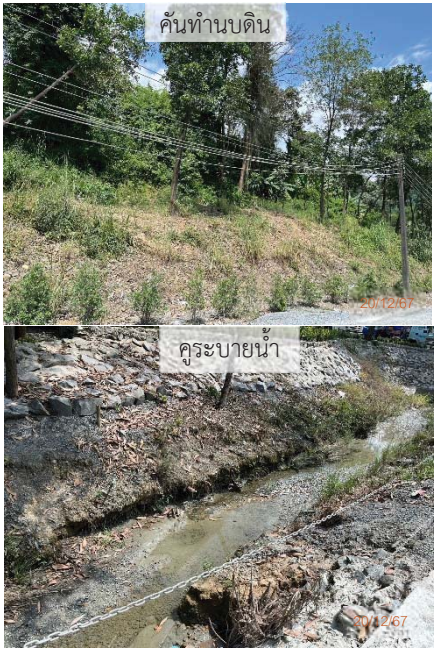
| มาตรการป้องกันและแก้ไขผลกระทบสิ่งแวดล้อม<br>และมาตรการติดตามตรวจสอบผลกระทบสิ่งแวดล้อม | ผลการปฏิบัติตามมาตรการ | ปัญหา อุปสรรค ที่ไม่สามารถปฏิบัติตามมาตรการ และแนวทางแก้ไข | ภาพประกอบมาตรการ |
|---|---|---|---|
| <p>1.4 อุทกวิทยาและคุณภาพน้ำ</p> <p>1) กำหนดให้จัดสร้างคันทำนบกั้นน้ำพร้อมทั้งคูระบายน้ำบริเวณแนวเวนไม่ทำเหมืองระยะ 10 ม. ด้านที่ติดกับคลองสาธารณะประโยชน์บริเวณหลักหมุดที่ 2-1-11 และช่วงระหว่างหลักหมุดที่ 10-11 เพื่อป้องกันการชะล้างพังทลายของน้ำที่ไหลบ่าบริเวณหน้าเหมืองไม่ให้ไหลลงสู่คลองสาธารณะประโยชน์</p> | <p>- ทางโครงการได้จัดสร้างคันทำนบกั้นน้ำพร้อมคูระบายน้ำในพื้นที่บริเวณแนวเวนไม่ทำเหมืองระยะ 10 ม. ที่ติดกับคลองสาธารณะประโยชน์พร้อมทั้งดูแลรักษาแนวคันทำนบกั้น และต้นไม้ให้มีการเจริญเติบโตที่ดี เพื่อป้องกันการพังทลายของน้ำที่ไหลบ่าบริเวณหน้าเหมืองไม่ให้ไหลลงสู่สาธารณะประโยชน์</p> | - ไม่มี | |

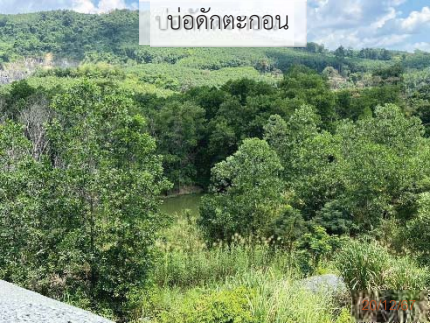
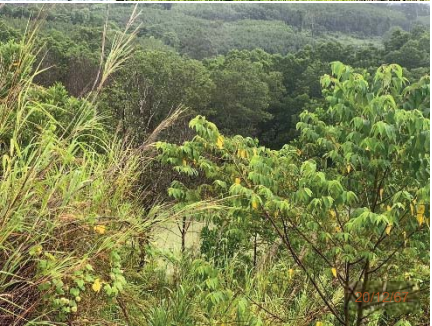
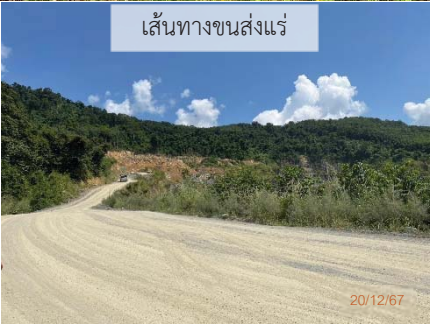
| มาตรการป้องกันและแก้ไขผลกระทบสิ่งแวดล้อม<br>และมาตรการติดตามตรวจสอบผลกระทบสิ่งแวดล้อม | ผลการปฏิบัติตามมาตรการ | ปัญหา อุปสรรค ที่ไม่สามารถปฏิบัติตามมาตรการ และแนวทางแก้ไข | ภาพประกอบมาตรการ |
|---|---|---|---|
| <p>2) กำหนดให้ดูแลรักษาและขุดลอกตะกอนดินในคูระบายน้ำและบ่อดักตะกอนของโครงการและโรงโม่หินเป็นประจำ หรือหากพบว่าตะกอนมีปริมาณ 1/3 ของบ่อ และคูระบายน้ำ พร้อมทั้งดูแลรักษาบ่อดักตะกอน และคูระบายน้ำให้อยู่ในสภาพดีเสมอ สำหรับตะกอนที่ขุดลอกให้นำไปปรับปรุงแนวคันทำนบกั้นน้ำไปพื้นที่ หรือใช้ประโยชน์ในการปรับปรุงเส้นทางขนส่งแร่ภายในโครงการ</p> | <p>- ทางโครงการดำเนินการดูแลรักษาคูระบายน้ำ และบ่อดักตะกอนเป็นประจำ หากพบว่าปริมาณตะกอนดินในคูระบายน้ำมีปริมาณมาก จะดำเนินการขุดลอกทันที</p> <p>- ตะกอนที่ขุดลอกทางโครงการนำไปใช้ในการปรับปรุงเส้นทางขนส่งแร่ภายในโครงการ</p> <p>- โครงการได้นำน้ำในบ่อดักตะกอนมาใช้ในการฉีดพรมเส้นทางขนส่งแร่ รดน้ำต้นไม้ภายในโครงการ และใช้สเปรย์น้ำในโรงโม่หิน</p> | <p>- ไม่มี</p> | <div data-bbox="1628 370 2058 694"> <p>บ่อดักตะกอน</p> </div> <div data-bbox="1628 694 2058 1021"> </div> <div data-bbox="1628 1021 2058 1348"> <p>เส้นทางขนส่งแร่</p> <p>20/12/67</p> </div> |

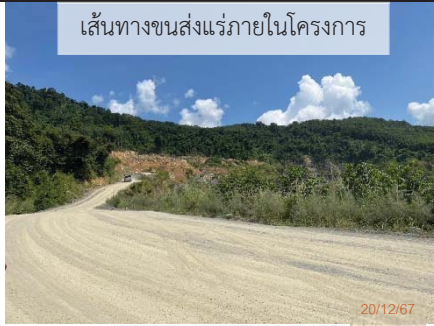
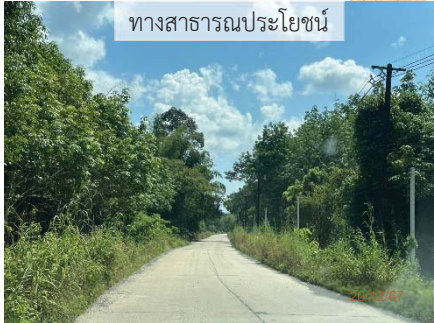
| มาตรการป้องกันและแก้ไขผลกระทบสิ่งแวดล้อม<br>และมาตรการติดตามตรวจสอบผลกระทบสิ่งแวดล้อม | ผลการปฏิบัติตามมาตรการ | ปัญหา อุปสรรค ที่ไม่สามารถปฏิบัติ<br>ตามมาตรการ และแนวทางแก้ไข | ภาพประกอบมาตรการ |
|---|---|---|---|
| 2) ให้ดูแลถนนคอนกรีตที่ได้จัดสร้างไว้ภายใน<br>โรงโม่หิน และบริเวณทางสาธารณประโยชน์ ให้มีสภาพ<br>การใช้งานที่ดี หากพบว่าชำรุดให้รีบดำเนินการซ่อม<br>แซมทันที | - ถนนคอนกรีตที่จัดสร้างไว้ภายในโรงโม่หิน และ<br>บริเวณทางสาธารณประโยชน์ ทางโครงการได้<br>ตรวจสอบและซ่อมแซมเส้นทางขนส่งแร่ให้อยู่ใน<br>สภาพที่ดีสามารถใช้งานได้ดียู่เสมอ หากพบว่า<br>ชำรุดจะดำเนินการซ่อมแซมทันที | - ไม่มี | <div>เส้นทางขนส่งแร่ภายในโครงการ</div> <div>ทางสาธารณประโยชน์</div> |

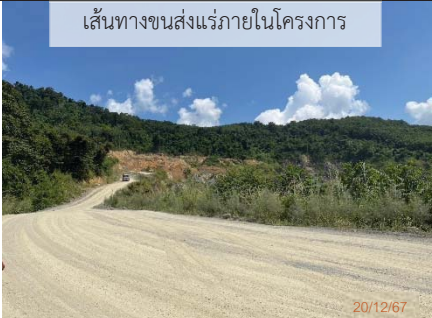
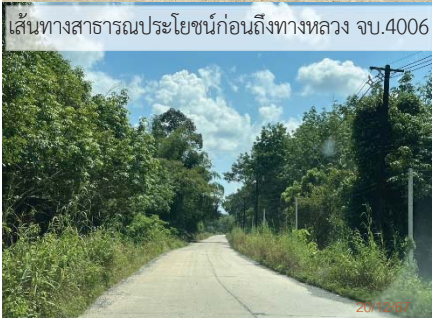
| มาตรการป้องกันและแก้ไขผลกระทบสิ่งแวดล้อม<br>และมาตรการติดตามตรวจสอบผลกระทบสิ่งแวดล้อม | ผลการปฏิบัติตามมาตรการ | ปัญหา อุปสรรค ที่ไม่สามารถปฏิบัติตามมาตรการ และแนวทางแก้ไข | ภาพประกอบมาตรการ |
|---|---|---|---|
| 4) ให้ดูแลรักษาสภาพเส้นทางขนส่งแร่ให้อยู่ในสภาพที่ใช้งานได้ดีอยู่เสมอ โดยเฉพาะเส้นทางขนส่งแร่ภายในโครงการ และเส้นทางก่อนออกสู่ทางหลวงชนบท จบ.4006 และหากเกิดการชำรุดเสียหายทางโครงการจะต้องรีบดำเนินการประสานกับหน่วยงานที่ดูแลเพื่อปรับปรุงและแก้ไขทันที | - โครงการได้ดูแลรักษาสภาพเส้นทางขนส่งแร่ให้อยู่ในสภาพใช้งานได้ดีอยู่เสมอบริเวณเส้นทางขนส่งแร่ภายในโครงการ และเส้นทางก่อนออกสู่ทางหลวงชนบท จบ.4006 หากพบว่าชำรุดจะประสานงานกับหน่วยงานที่ดูแลเพื่อดำเนินการซ่อมแซมทันที | - ไม่มี | <div>เส้นทางขนส่งแร่ภายในโครงการ</div> <div>เส้นทางสาธารณประโยชน์ก่อนถึงทางหลวง จบ.4006</div> |

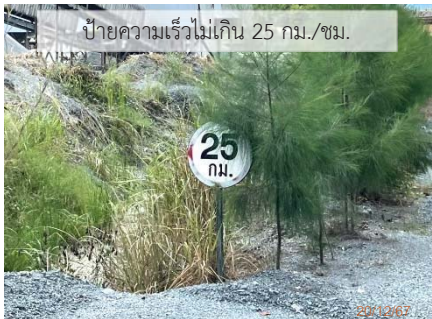
| มาตรการป้องกันและแก้ไขผลกระทบสิ่งแวดล้อม<br>และมาตรการติดตามตรวจสอบผลกระทบสิ่งแวดล้อม | ผลการปฏิบัติตามมาตรการ | ปัญหา อุปสรรค ที่ไม่สามารถปฏิบัติตามมาตรการ และแนวทางแก้ไข | ภาพประกอบมาตรการ |
|---|---|---|---|
| 5) กำหนดให้การขนส่งแร่ของโครงการจะต้องดำเนินการดังนี้<br>5.1) ให้ควบคุมความเร็วของรถบรรทุกที่วิ่งภายในโครงการให้ความเร็วไม่เกิน 30 กม./ชม. ส่วนรถบรรทุกที่วิ่งภายนอกโครงการให้ใช้ความเร็วตามกฎหมายกำหนด | - ควบคุมความเร็วของรถบรรทุกทุกภายในพื้นที่โครงการไม่เกิน 25 กม. /ชม. พร้อมทั้งติดป้ายเตือน<br>- ขอความร่วมมือให้รถบรรทุกที่ออกจากโครงการให้ใช้ความเร็วตามกฎหมายกำหนด | - ไม่มี | <div>ป้ายความเร็วไม่เกิน 25 กม./ชม.</div> |

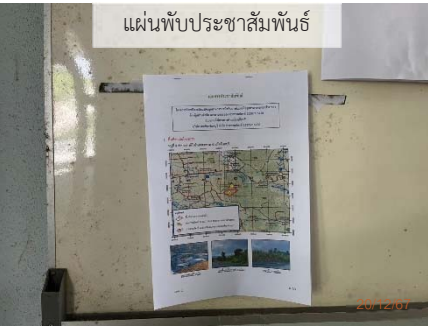
| มาตรการป้องกันและแก้ไขผลกระทบสิ่งแวดล้อม<br>และมาตรการติดตามตรวจสอบผลกระทบสิ่งแวดล้อม | ผลการปฏิบัติตามมาตรการ | ปัญหา อุปสรรค ที่ไม่สามารถปฏิบัติตามมาตรการ และแนวทางแก้ไข | ภาพประกอบมาตรการ |
|---|---|---|---|
| <p>5) ให้จัดทำแผนประชาสัมพันธ์การทำเหมืองแร่ของโครงการอย่างต่อเนื่องตลอดระยะเวลาดำเนินโครงการ โดยแจ้งผ่านไปยังผู้นำชุมชน โดยจัดทำเป็นแผ่นพับประชาสัมพันธ์โครงการอย่างน้อยปีละ 2 ครั้ง เพื่อประชาสัมพันธ์โครงการตามเงื่อนไขระยะเวลาที่ต้องดำเนินการ ทั้งนี้รายละเอียดข้อมูลที่ประชาสัมพันธ์ที่สำคัญ ได้แก่</p> <p>5.1) รายละเอียดกิจกรรมของโครงการ</p> <p>5.2) ความต้องการบุคลากร</p> <p>5.3) ข้อมูลโครงการ ชื่อบุคคล ที่อยู่ เบอร์โทรศัพท์ที่ติดต่อได้</p> <p>5.4) ผลประโยชน์ต่อชุมชน</p> <p>5.5) ผลการปฏิบัติตามมาตรการป้องกันและแก้ไขผลกระทบสิ่งแวดล้อม และผลการติดตามตรวจสอบผลกระทบสิ่งแวดล้อม</p> <p>5.6) ช่องทางการรับเรื่องร้องเรียน</p> <p>5.7) ข้อมูลข่าวสารอื่นๆ ที่เกี่ยวข้อง</p> | <p>- กำหนดแผนการประชาสัมพันธ์โครงการปีละ 2 ครั้ง โดยจัดทำแผ่นพับประชาสัมพันธ์ข้อมูลเกี่ยวกับโครงการ ประกอบด้วย รายละเอียดกิจกรรมจากการทำเหมืองแร่ ความต้องการบุคลากร ผลประโยชน์ต่อชุมชน มาตรการป้องกันและแก้ไขผลกระทบสิ่งแวดล้อมและมาตรการติดตามตรวจสอบผลกระทบสิ่งแวดล้อม รวมทั้งช่องทางการรับเรื่องร้องเรียนและข้อมูลข่าวสาร เพื่อให้ประชาชนรับทราบกิจกรรมของโครงการและช่องทางการติดต่อกับโครงการ รายละเอียดดังเอกสารแนบ 12</p> | <p>- ไม่มี</p> | |

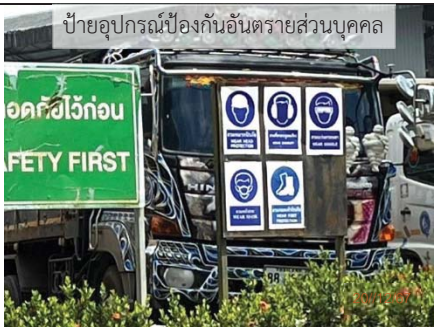
| มาตรการป้องกันและแก้ไขผลกระทบสิ่งแวดล้อม<br>และมาตรการติดตามตรวจสอบผลกระทบสิ่งแวดล้อม | ผลการปฏิบัติตามมาตรการ | ปัญหา อุปสรรค ที่ไม่สามารถปฏิบัติ<br>ตามมาตรการ และแนวทางแก้ไข | ภาพประกอบมาตรการ |
|---|---|---|---|
| 3) จัดให้มีข้อบังคับและคู่มือว่าด้วยความ<br>ปลอดภัยในการทำงาน ให้กับพนักงานใหม่หรือ<br>พนักงานที่มีการเปลี่ยนหน้าที่การทำงาน เพื่อให้<br>พนักงานสามารถปฏิบัติหน้าที่ได้อย่างถูกต้องและ<br>ปลอดภัย ตลอดจนแจ้งให้ทราบถึงข้อมูลเกี่ยวกับ<br>อันตรายและวิธีป้องกันอันตรายที่อาจเกิดขึ้นจากการ<br>ทำงานให้ทราบก่อนปฏิบัติงาน ตลอดจนให้การศึกษา<br>อบรมแก่พนักงานถึงวิธีการทำงานของเครื่องจักรกลแต่ละ<br>ชนิด และอุปกรณ์แต่ละประเภทหรือเมื่อมีการ<br>เปลี่ยนแปลงเครื่องจักรใหม่ จนมั่นใจว่าพนักงาน<br>สามารถทำงานได้อย่างปลอดภัย | - โครงการจัดให้คู่มือว่าด้วยความปลอดภัยใน<br>การทำงานให้กับพนักงานใหม่ และพนักงานที่มี<br>การเปลี่ยนหน้าที่การทำงานเพื่อให้พนักงาน<br>สามารถปฏิบัติหน้าที่ได้อย่างถูกต้องและ<br>ปลอดภัย และโครงการได้มีการอบรมพนักงาน<br>ให้ทราบวิธีการทำงานของเครื่องจักรแต่ละชนิด<br>(เอกสารแนบ 14) และติดป้ายเตือนให้สวมใส่<br>อุปกรณ์ป้องกันอันตรายส่วนบุคคลไว้บริเวณโรง<br>ม่หิน | - ไม่มี | <p>ป้ายอุปกรณ์ป้องกันอันตรายส่วนบุคคล</p> |

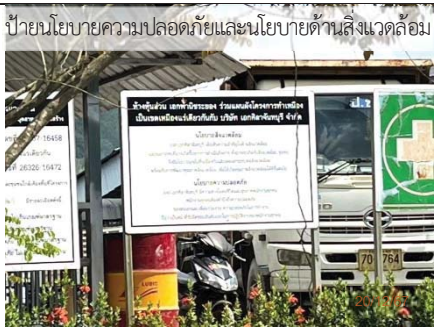
| มาตรการป้องกันและแก้ไขผลกระทบสิ่งแวดล้อม<br>และมาตรการติดตามตรวจสอบผลกระทบสิ่งแวดล้อม | ผลการปฏิบัติตามมาตรการ | ปัญหา อุปสรรค ที่ไม่สามารถปฏิบัติ<br>ตามมาตรการ และแนวทางแก้ไข | ภาพประกอบมาตรการ |
|---|---|---|---|
| 4) กำหนดให้จัดทำป้ายมาตรการหรือนโยบาย<br>ด้านความปลอดภัยและนโยบายด้านสิ่งแวดล้อม<br>ตลอดจนป้ายเตือนต่างๆ เช่น เสี่ยงดัง ผุ่นละออง เป็นต้น<br>เพื่อให้พนักงานได้มองเห็นชัดเจนก่อนที่จะเข้าไปบริเวณ<br>พื้นที่เหมืองแร่ และพื้นที่เสี่ยงของโครงการ และใช้เป็น<br>แนวทางในการปฏิบัติของพนักงานก่อนเข้าพื้นที่ดังกล่าว<br>โดยพนักงานต้องมีการสวมอุปกรณ์ป้องกันอันตราย<br>ตลอดระยะเวลาการทำงานในบริเวณพื้นที่ดังกล่าว | - โครงการได้ดำเนินการจัดทำป้ายนโยบาย<br>ความปลอดภัย และนโยบายด้านสิ่งแวดล้อม<br>โดยติดตั้งไว้บริเวณพื้นที่โครงการพร้อมทั้งดูแล<br>ให้มีสภาพที่ดีเสมอ และหากพนักงานเข้าไป<br>พื้นที่เสี่ยงต้องมีการสวมอุปกรณ์ป้องกัน<br>อันตรายตลอดระยะเวลาการทำงาน | - ไม่มี | <p>ป้ายนโยบายความปลอดภัยและนโยบายด้านสิ่งแวดล้อม</p> |

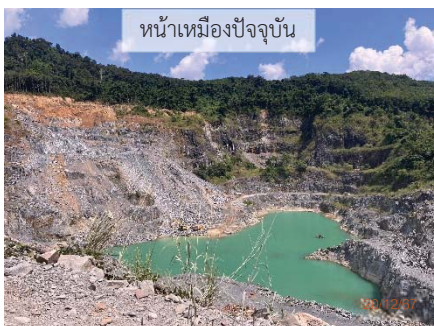
| มาตรการป้องกันและแก้ไขผลกระทบสิ่งแวดล้อม<br>และมาตรการติดตามตรวจสอบผลกระทบสิ่งแวดล้อม | ผลการปฏิบัติตามมาตรการ | ปัญหา อุปสรรค ที่ไม่สามารถปฏิบัติตามมาตรการ และแนวทางแก้ไข | ภาพประกอบมาตรการ |
|---|---|---|---|
| 4.3 สนธิสัญญา/ทัศนียภาพ และแหล่งท่องเที่ยว<br>1) กำหนดให้เปิดหน้าเหมืองได้ไม่เกินครั้งละ 2 ชั้นบันได หากไม่เป็นอุปสรรคต่อการทำเหมือง และให้ทำการฟื้นฟูหน้าเหมืองบนชั้นบันไดที่สิ้นสุดการทำเหมืองแล้วโดยทันที ก่อนที่จะเปิดการทำเหมืองในชั้นบันไดถัดไป | - ปัจจุบันพื้นที่เปิดเหมืองอยู่ทางด้านทิศเหนือ หน้าเหมืองมีลักษณะชั้นบันได ความสูงไม่เกิน 10 ม. ความกว้างไม่น้อยกว่า 8 ม. และควบคุมความลาดชันรวมไม่เกิน 48 องศา ยังไม่สิ้นสุดการทำเหมืองจึงยังมิได้ดำเนินการฟื้นฟูพื้นที่ดังกล่าว แต่อย่างไรก็ตาม หากมีพื้นที่สิ้นสุดการทำเหมือง แต่ละชั้นบันไดแล้วจะดำเนินการฟื้นฟูต่อไป | - ไม่มี | <p>หน้าเหมืองปัจจุบัน</p> |

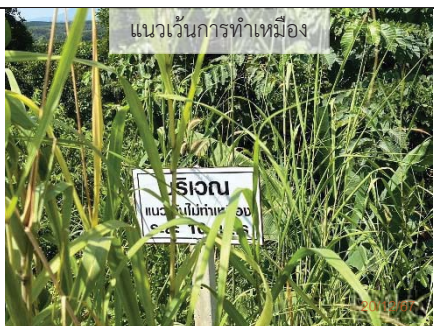
| มาตรการป้องกันและแก้ไขผลกระทบสิ่งแวดล้อม<br>และมาตรการติดตามตรวจสอบผลกระทบสิ่งแวดล้อม | ผลการปฏิบัติตามมาตรการ | ปัญหา อุปสรรค ที่ไม่สามารถปฏิบัติตามมาตรการ และแนวทางแก้ไข | ภาพประกอบมาตรการ |
|---|---|---|---|
| 2) ให้ดำเนินการเปิดทำเหมืองตามแผนที่ระบุไว้ในแผนผังการทำเหมือง เพื่อลดการเปลี่ยนแปลงสภาพภูมิประเทศอย่างรวดเร็วที่อาจจะส่งผลกระทบต่อทัศนียภาพบริเวณโครงการ | - โครงการเปิดทำเหมืองเป็นไปตามแผนผังการทำเหมือง พร้อมเว้นไม่ทำเหมืองในระยะ 10 ม. โดยรอบพื้นที่โครงการ<br>- ทางโครงการยังคงรักษาสภาพพื้นที่ป่าไม้เดิมไว้ พร้อมทั้งปลูกต้นไม้เพิ่มเติมเพื่อเป็น Buffer Zone | - ไม่มี | <p>แนวเขตการทำเหมือง</p> |
