รายงานผลการปฏิบัติตามเงื่อนไขของมาตรการป้องกันและแก้ไขผลกระทบ
สิ่งแวดล้อม และมาตรการติดตามตรวจสอบคุณภาพสิ่งแวดล้อม
ประจำเดือน กรกฎาคม - ธันวาคม 2567 (ระยะดำเนินการ)

โครงการ พลัสคอนโด โคราช

988/1 ถนนมิตรภาพ ตำบลในเมือง อำเภอเมือง จังหวัดนครราชสีมา

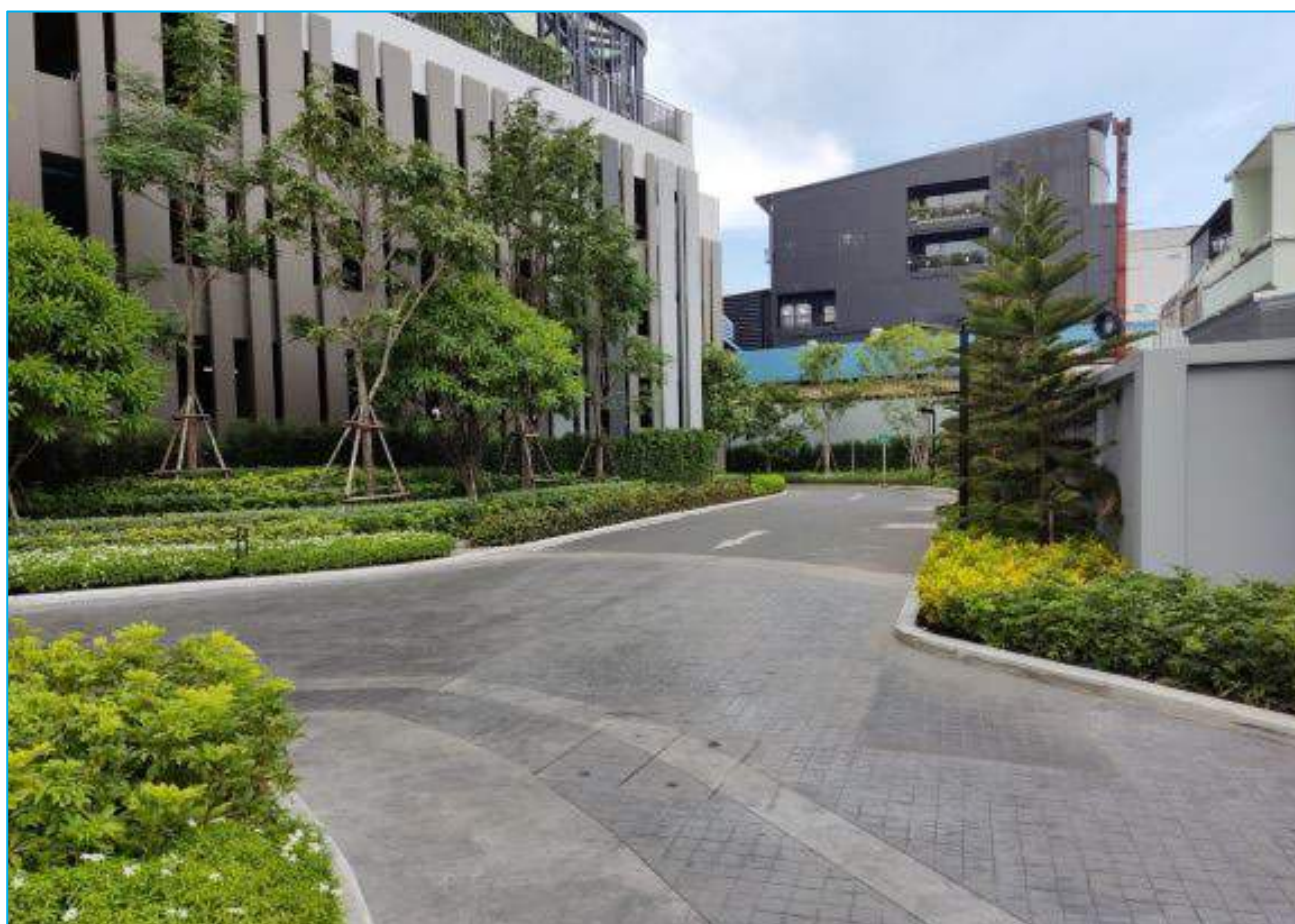
ภาพที่ 2-1(1.5-2) บ้ายจุดรวมพล และทางออกนอกตัวอาคารไม่มีสิ่งกีดขวาง

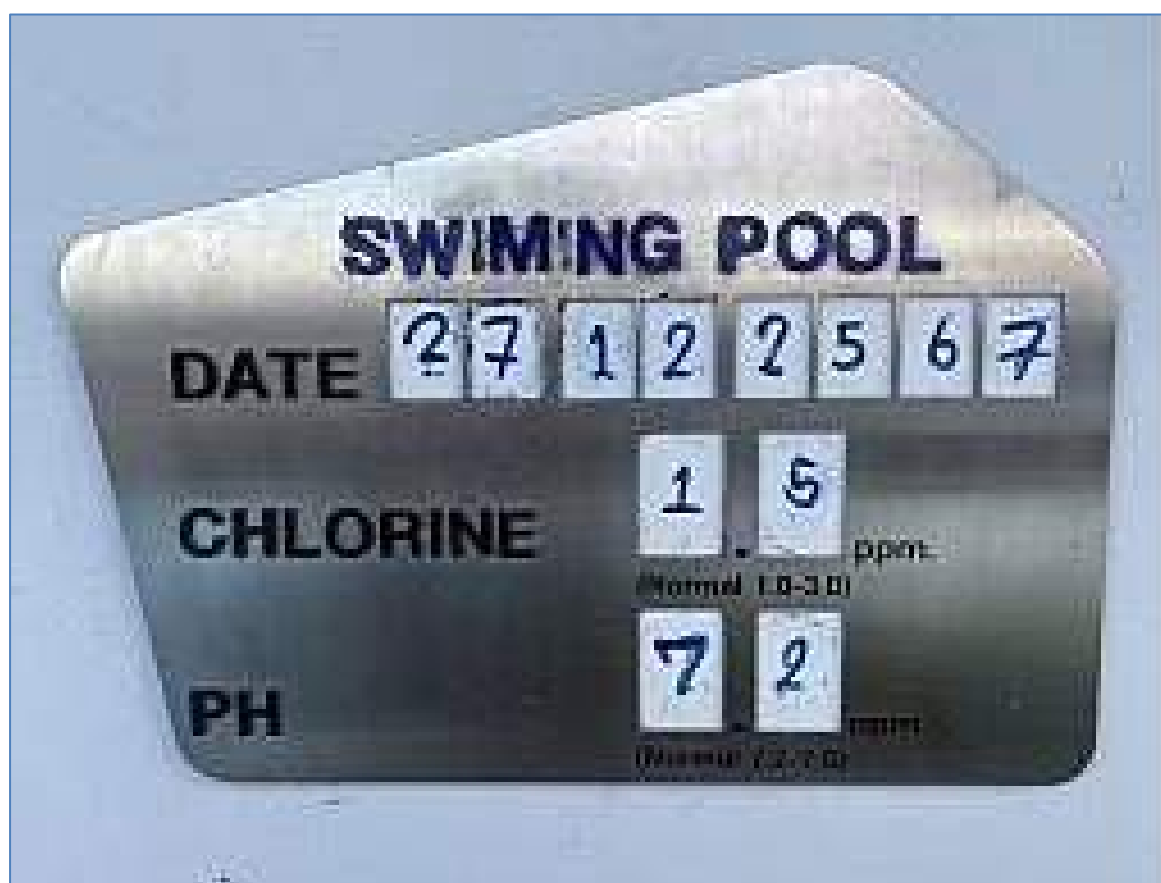
ภาพที่ 2-3(3.2-2)ช่างอาคารตรวจสอบคุณภาพน้ำสระว่ายน้ำน้ำ เข้า-เย็น ประจำวัน

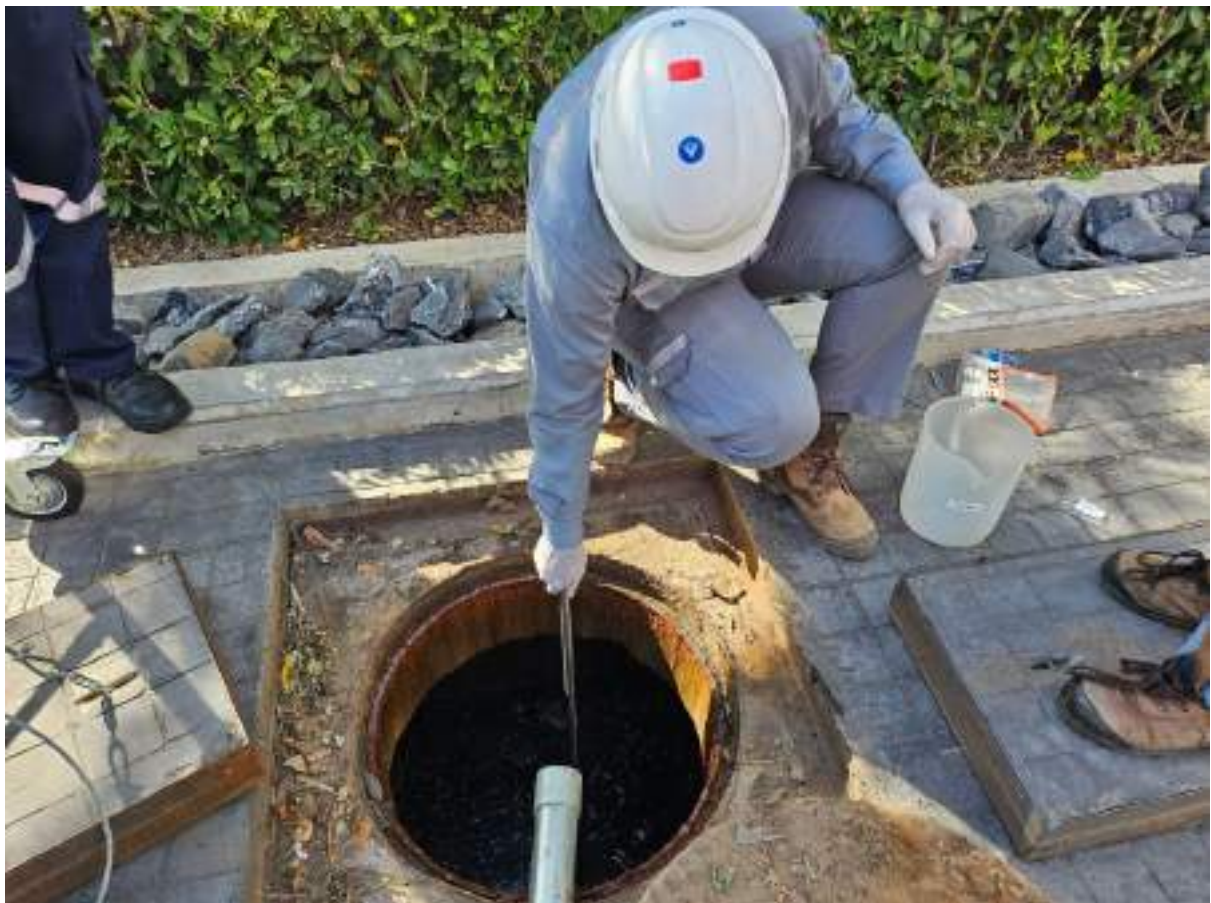
ภาพที่ 2-3(3.3-1) เก็บตัวอย่างน้ำเสียส่งตรวจคุณภาพน้ำทิ้งทุก 1 เดือน

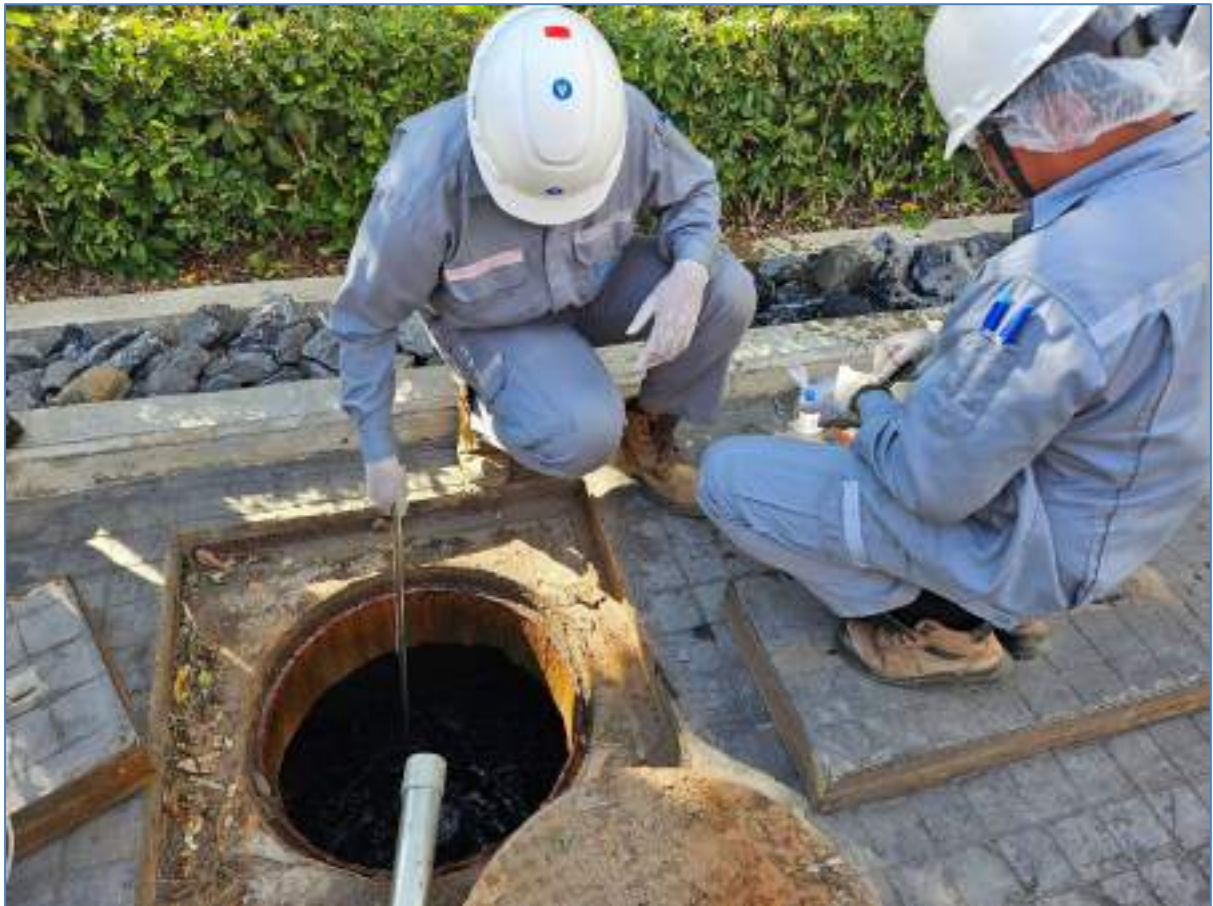
ภาพที่ 2-3(3.4-1) ช่างอาคารตรวจสอบบ่อหนองน้ำ, ท่อระบายน้ำไม่ให้อุดตัน

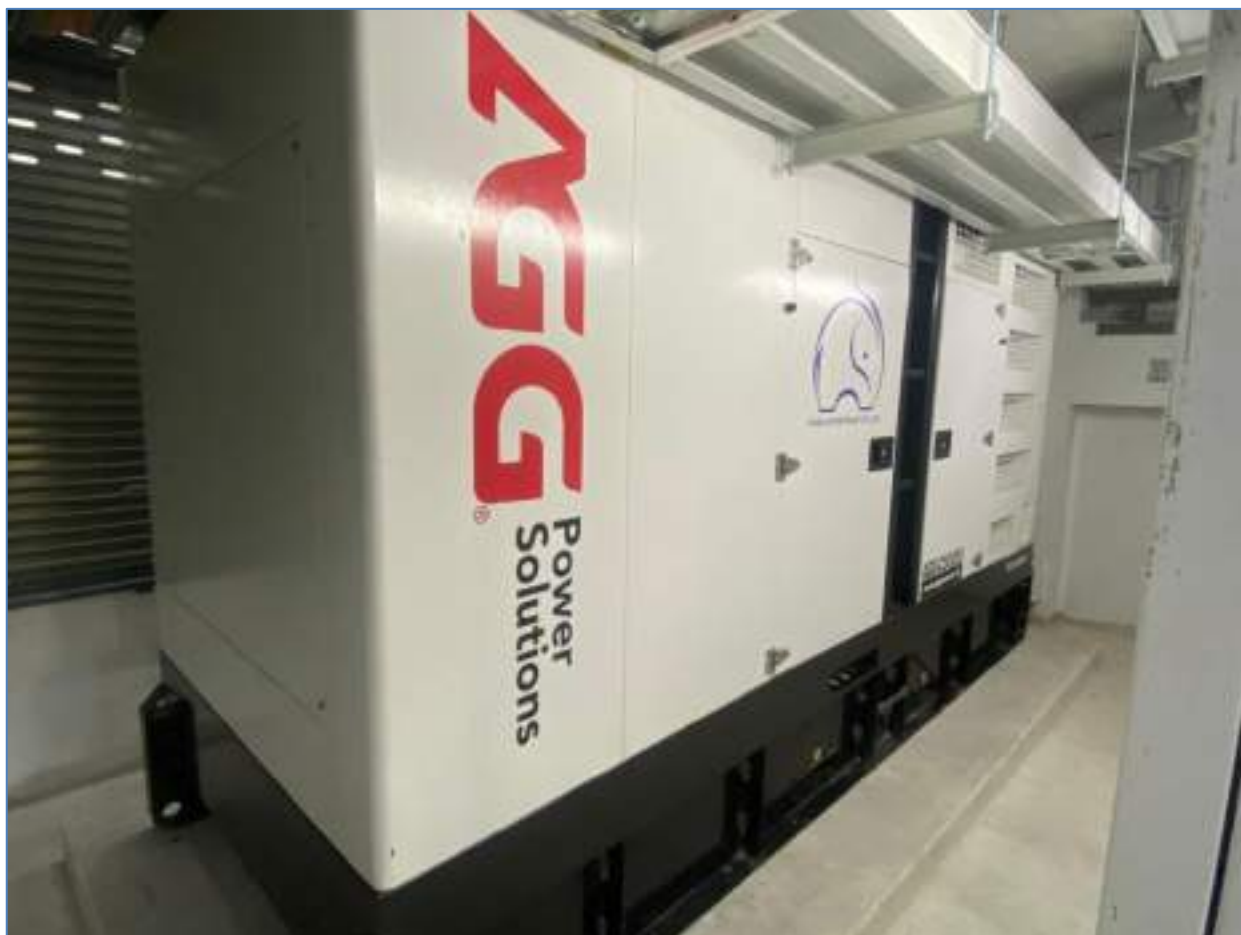
ภาพที่ 2-3(3.6-3) ช่างอาคารตรวจเช็คและบำรุงรักษา ห้องระบบสำรองไฟฟ้า

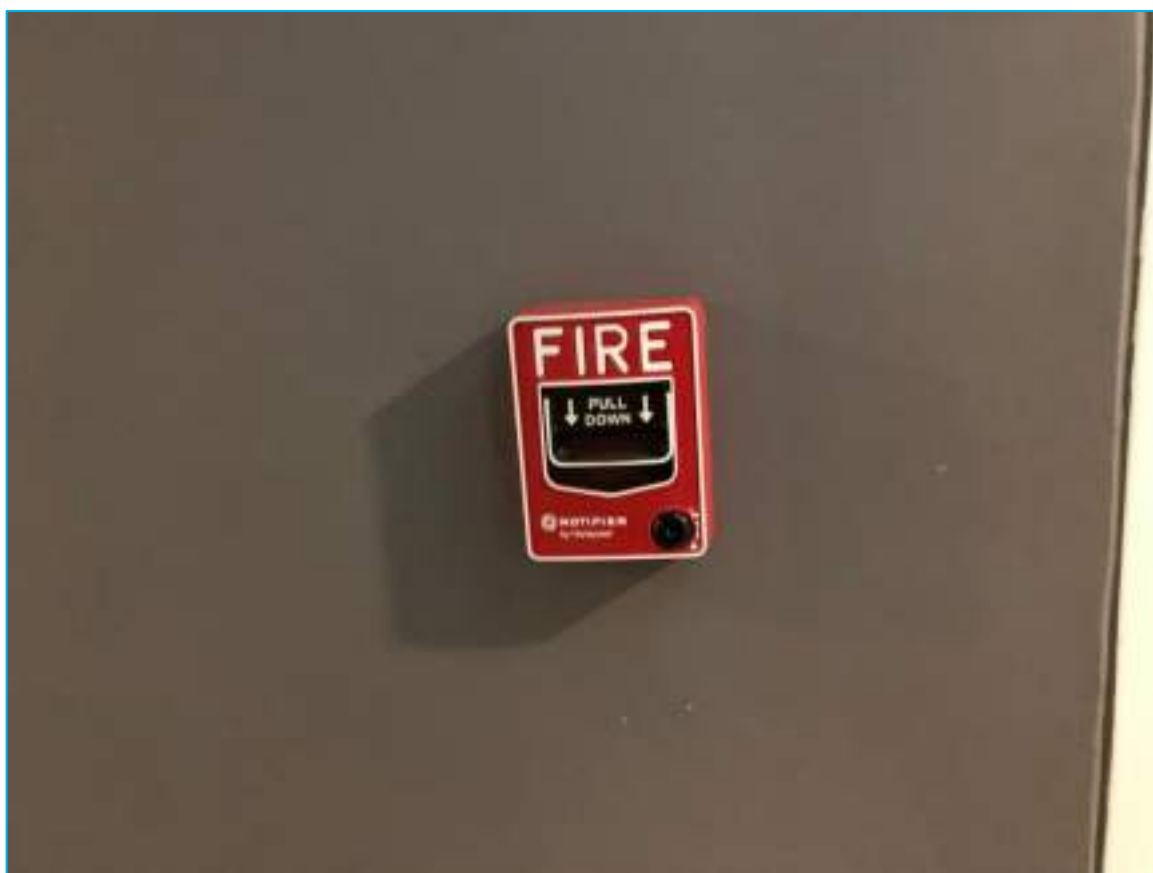
ภาพที่ 2-4(4.5-7) ตรวจสอบอุปกรณ์แจ้งเหตุเพลิงไหม้

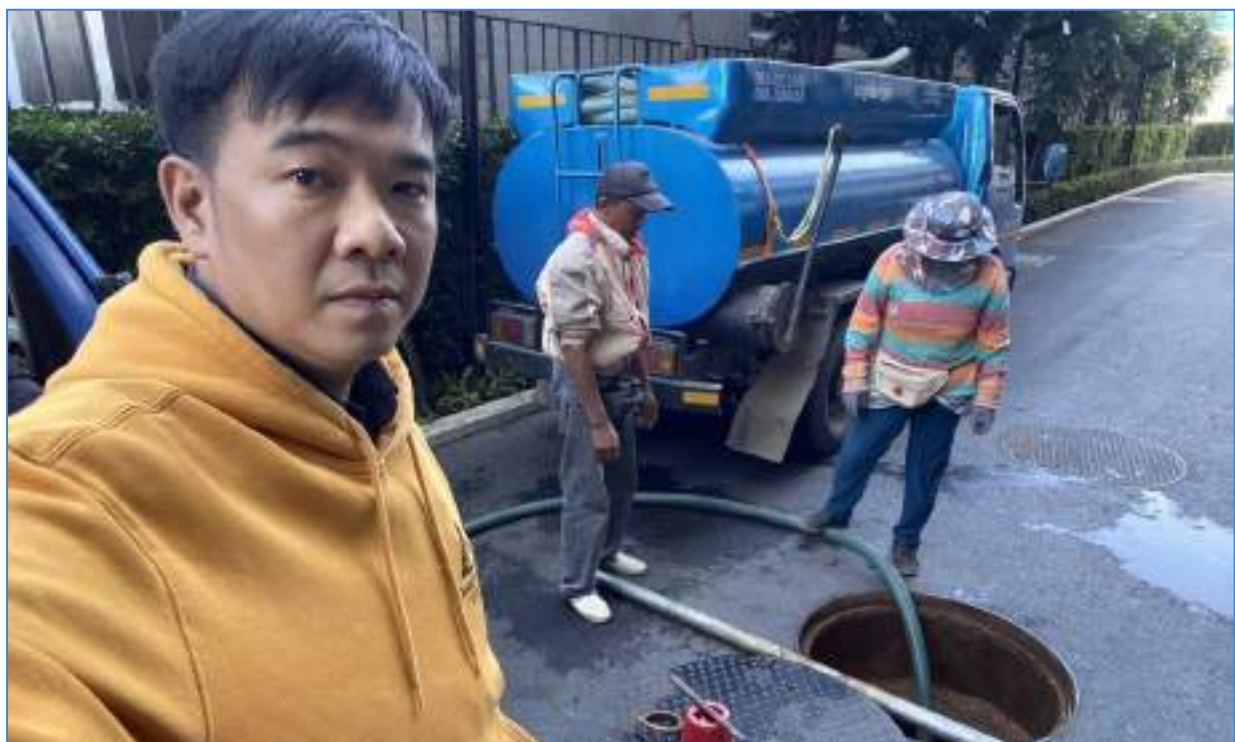
ภาพที่ 3-2(2.1) ช่างอาคารตรวจสอบท่อพักน้ำเดือนละ 1 ครั้ง ถ้ามึตตะกอนให้สูบตะกอนทิ้ง (ต่อ)

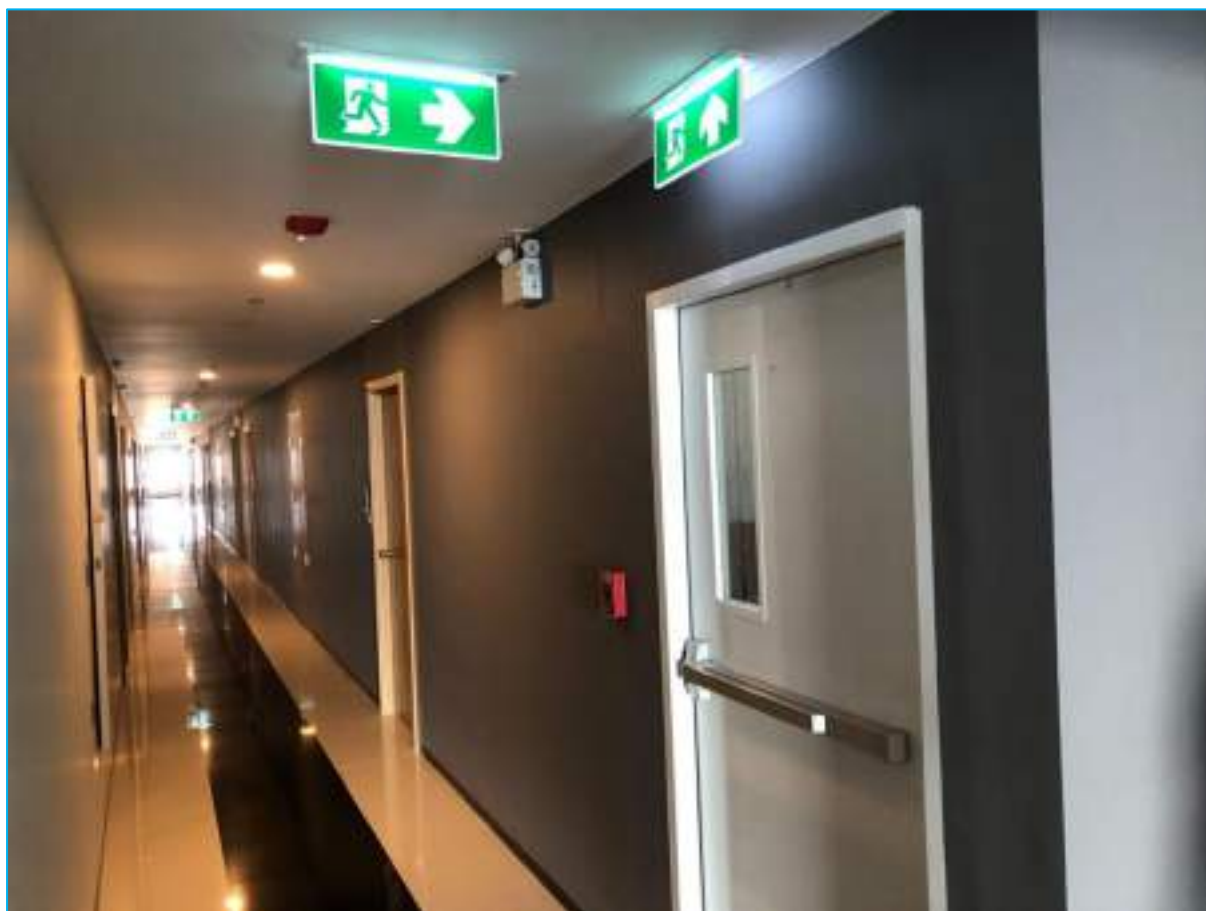
ตรวจเช็คป้ายหนีไฟ

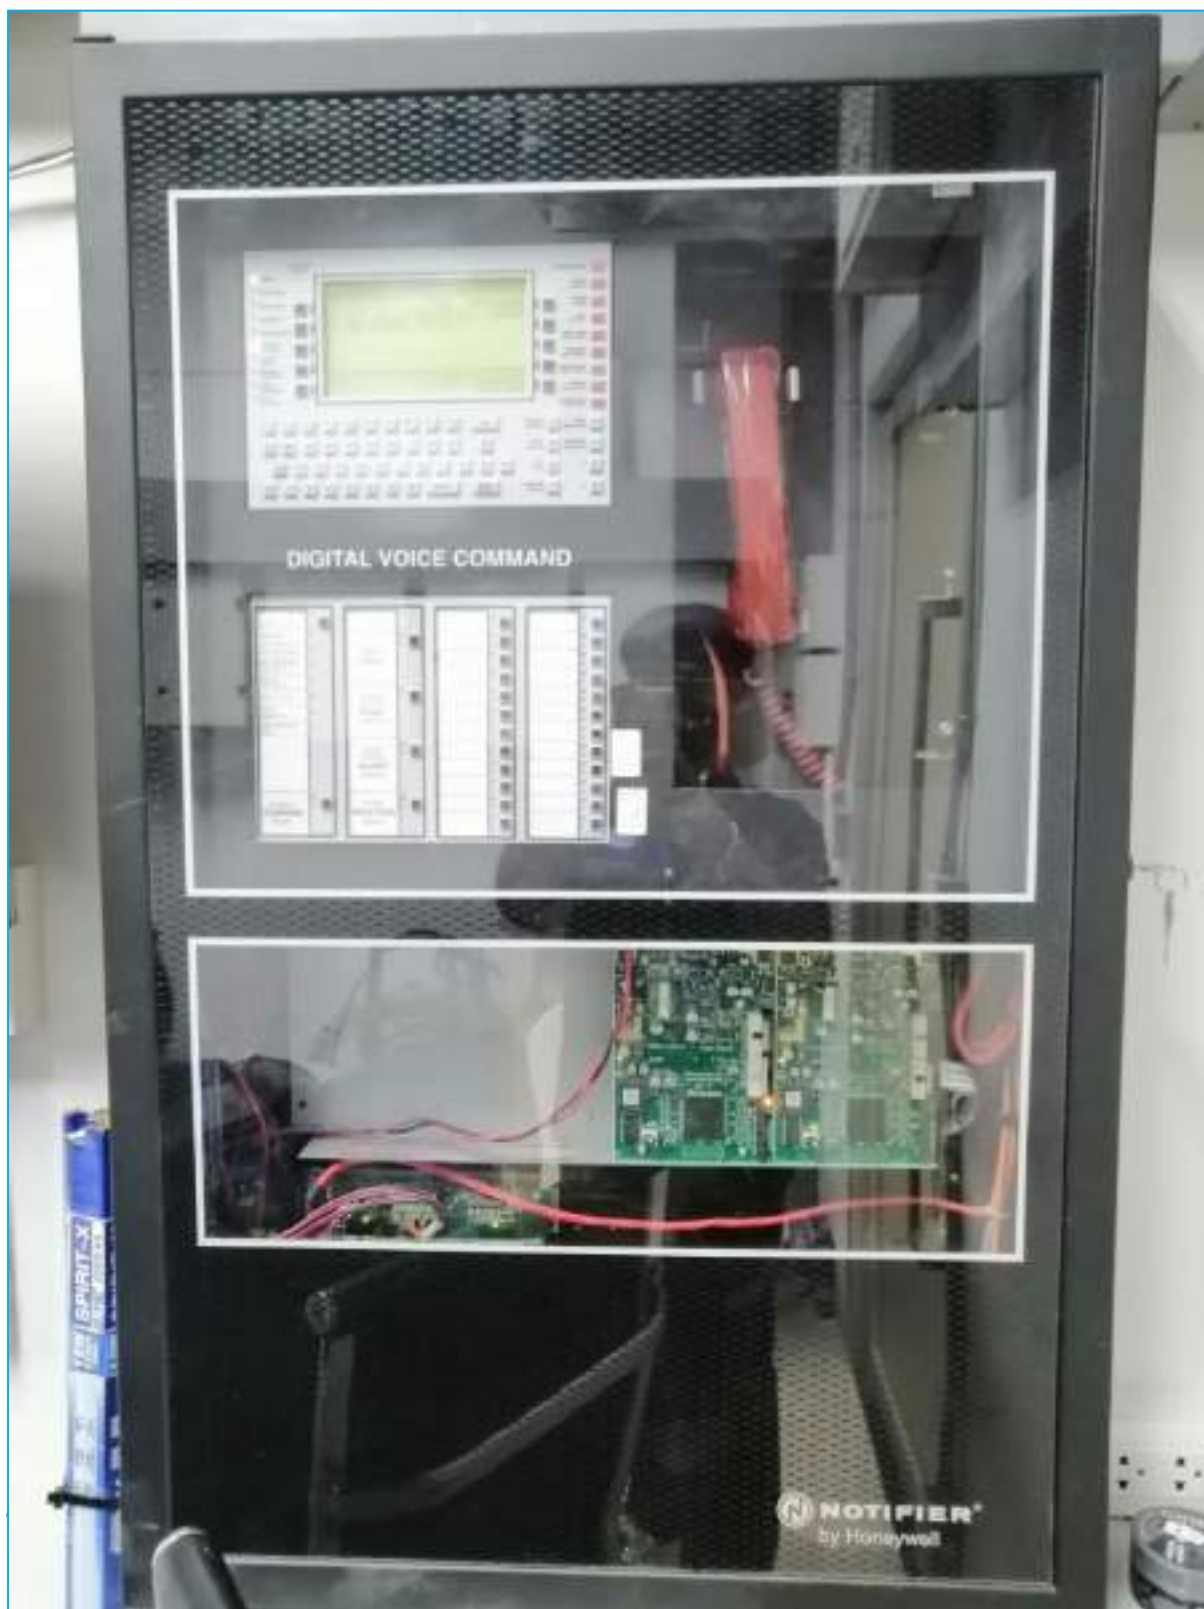
ตรวจเช็คระบบแจ้งเหตุเพลิงไหม้ตู้ FCP

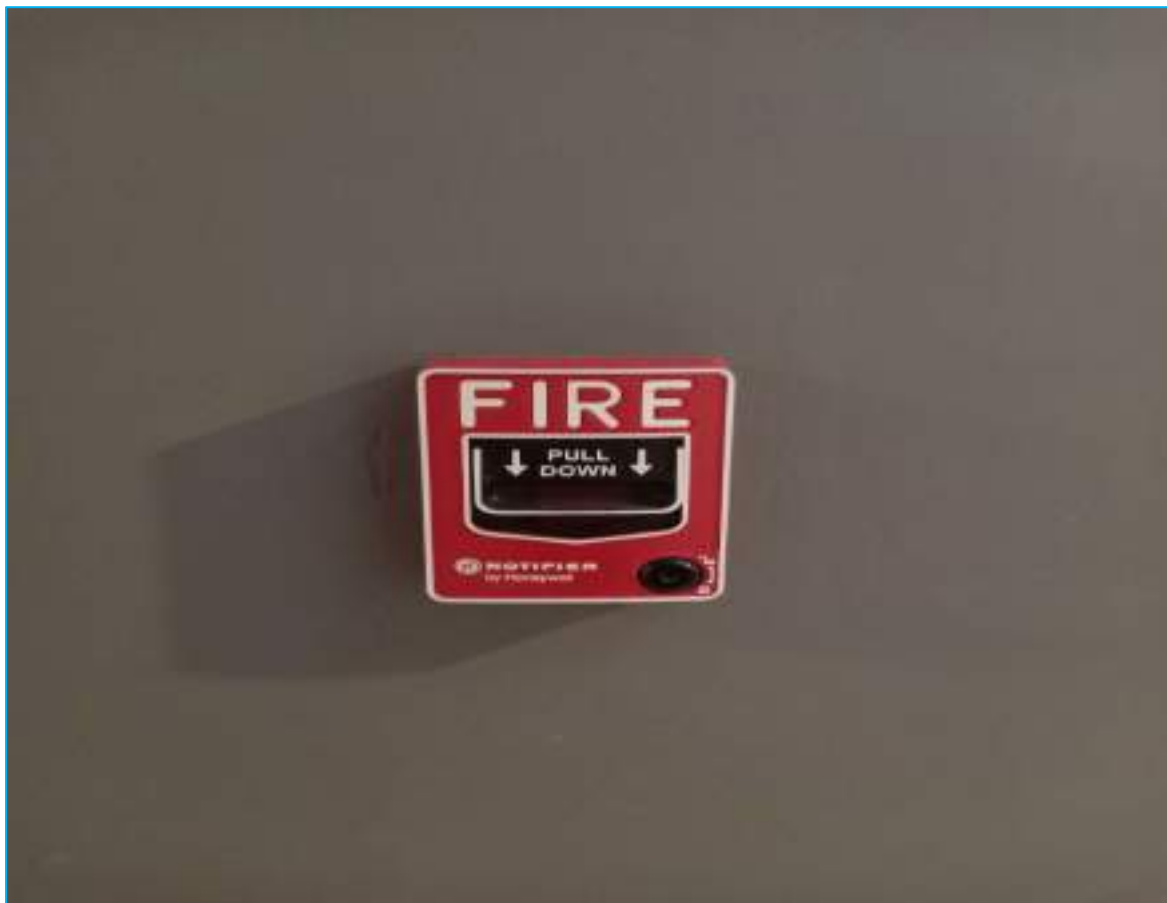
ตรวจสอบอุปกรณ์แจ้งเหตุเพลิงไหม้

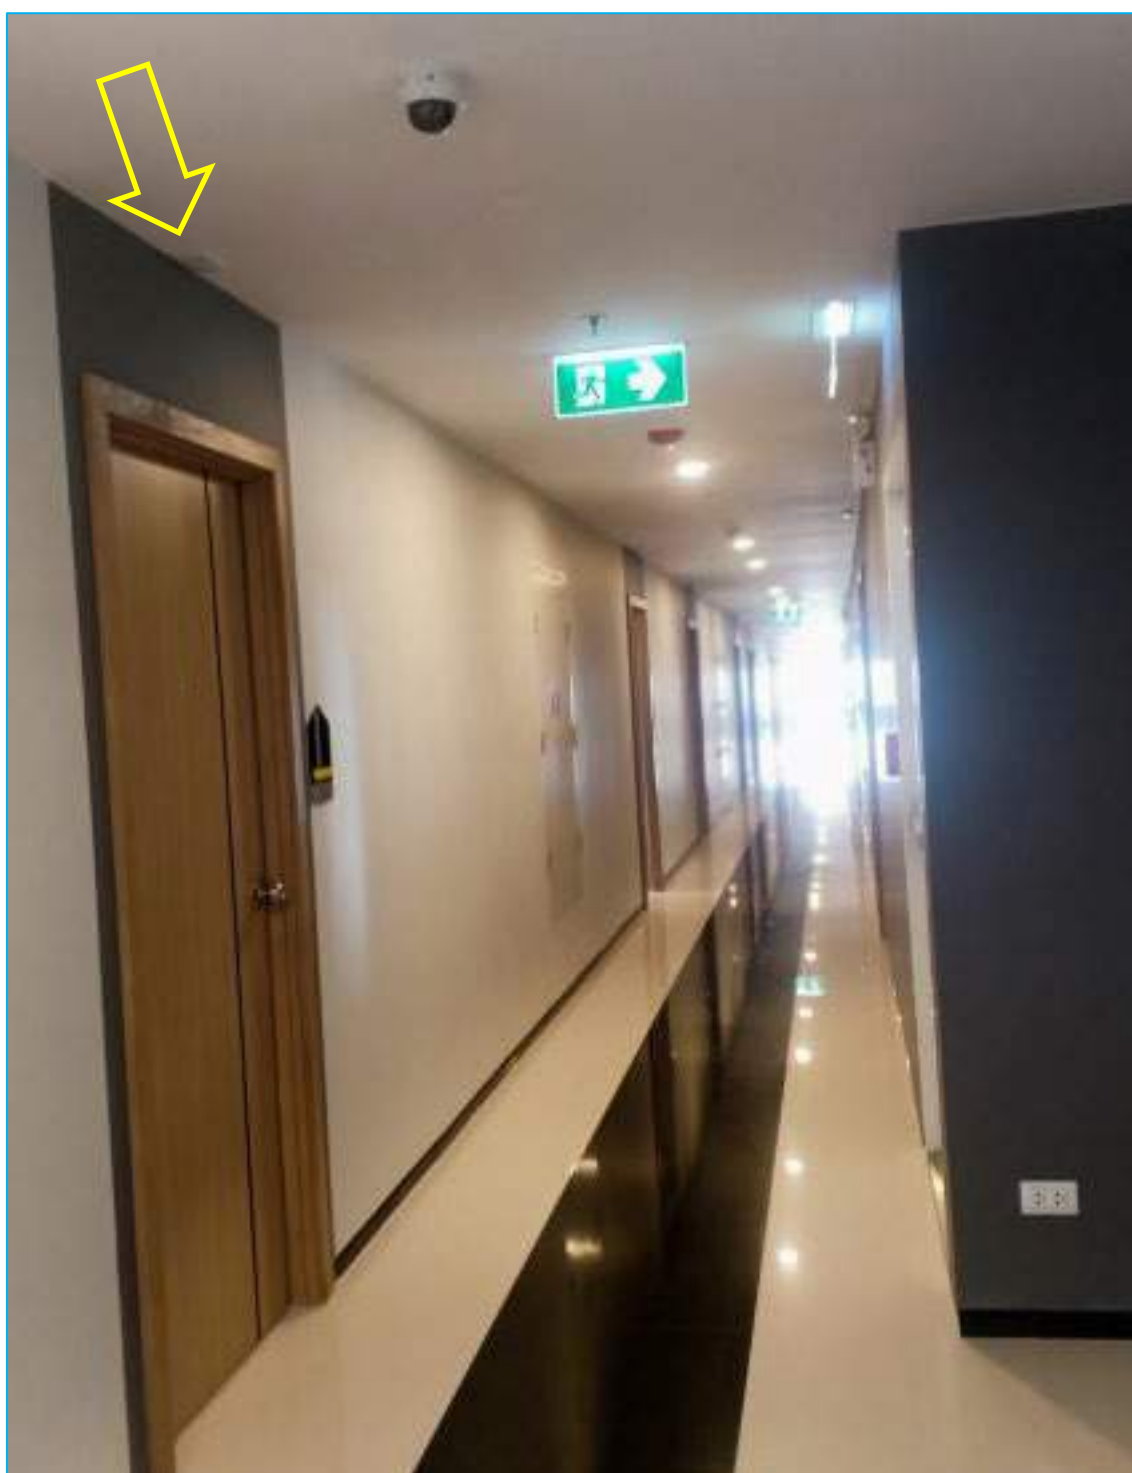
ตรวจสอบเช็คอุปกรณ์ระบบสัญญาณแจ้งเหตุเพลิงไหม้หน้าห้องพัก LED Indicating Lamp

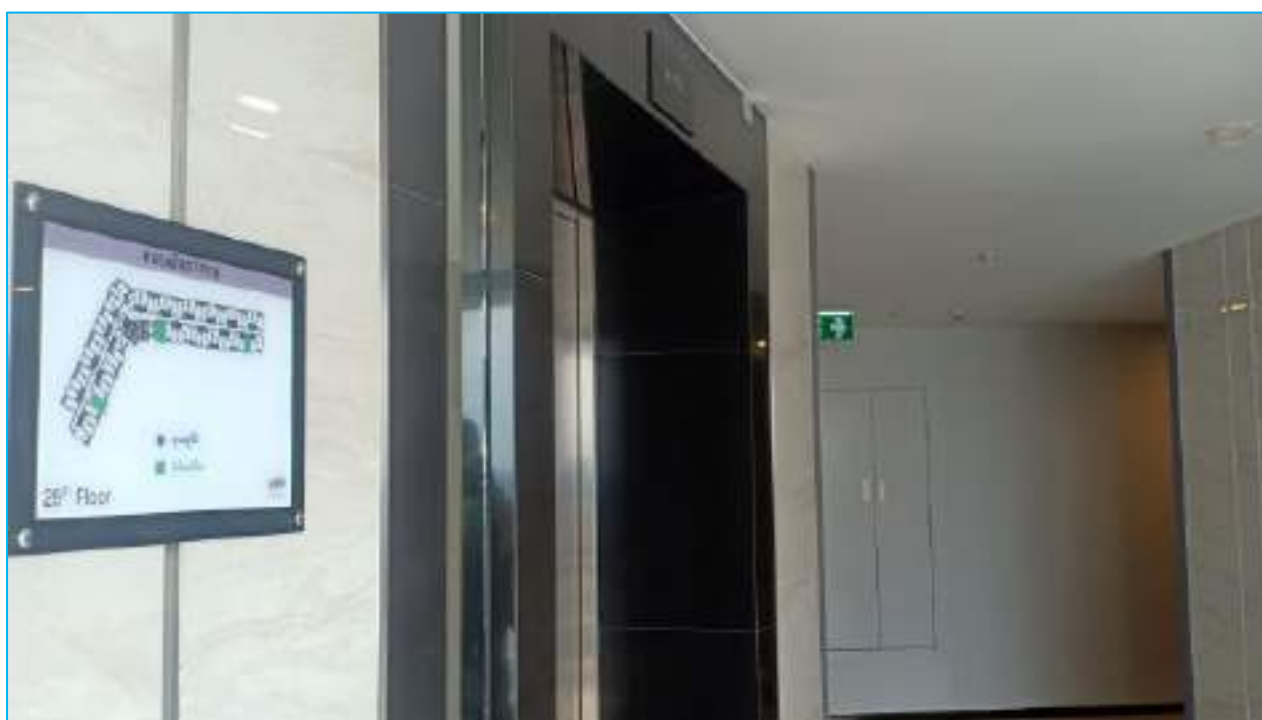
ตรวจเช็คผังบอกทางหนีไฟหน้าชั้น ให้มีสภาพดีเสมอ

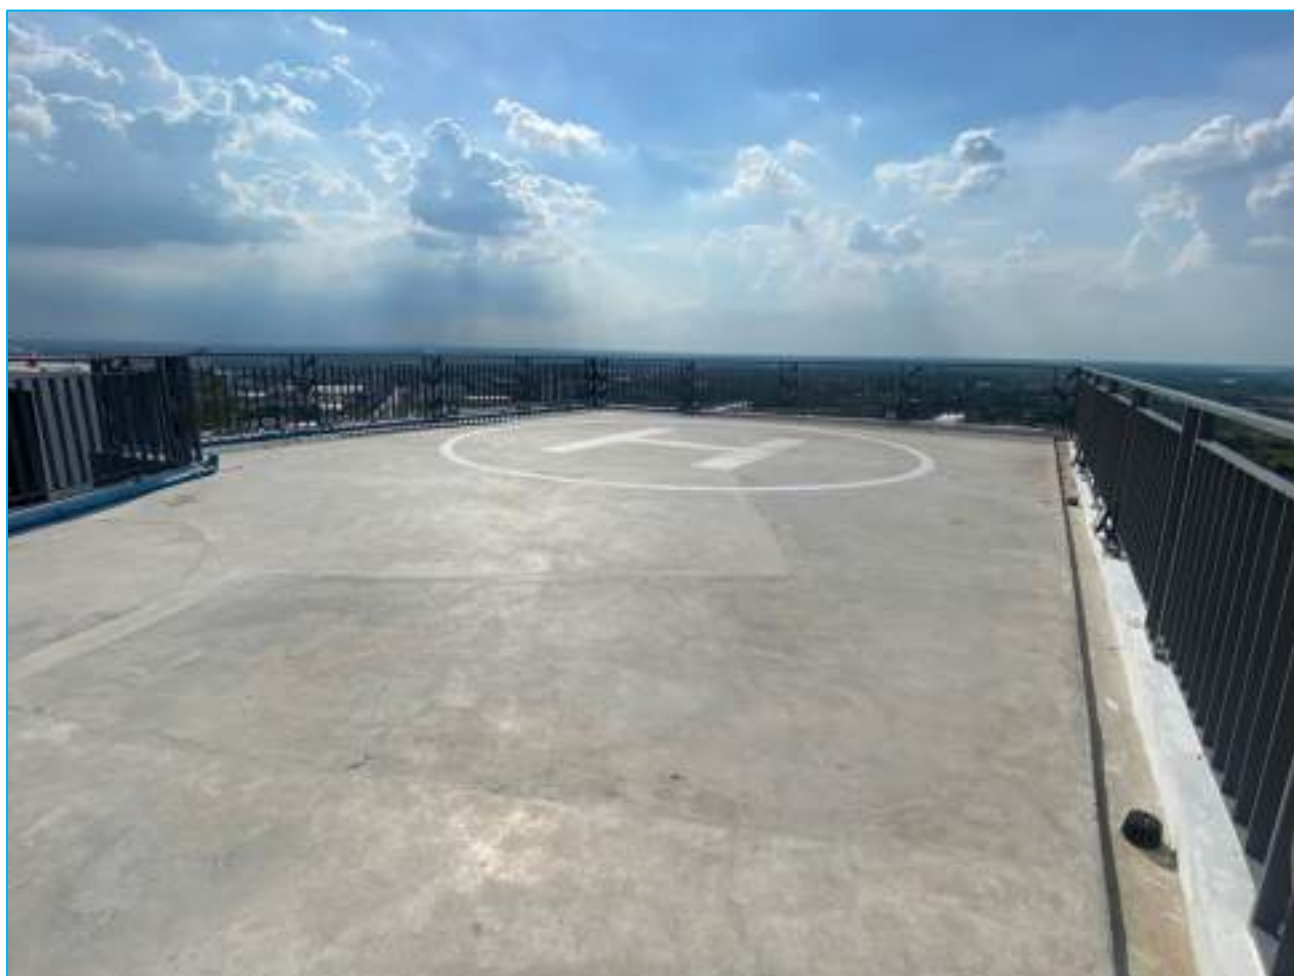
ตรวจเส้นทางหนีไฟทางอากาศไม่มีสิ่งกีดขวาง

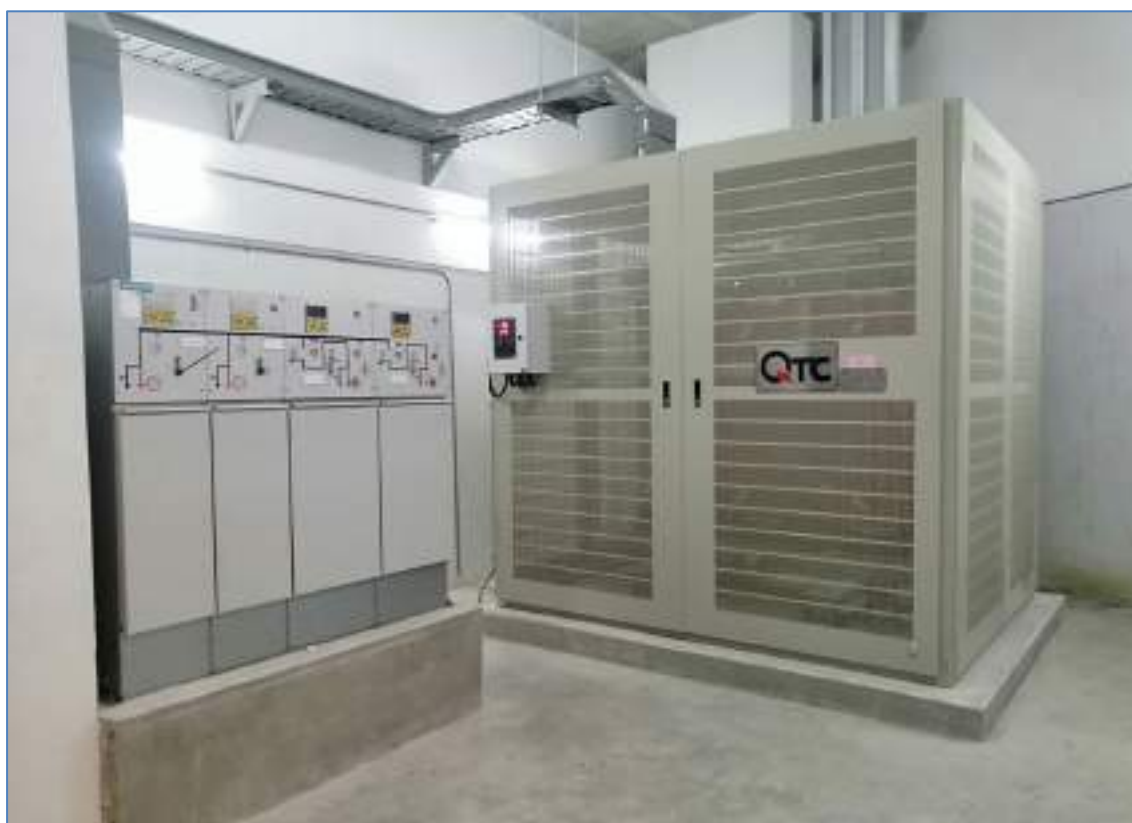
ภาพที่ 3-8(8.1) ช่างอาคารตรวจเช็ค ห้องหม้อแปลงไฟฟ้าแรงสูง ทุกวัน

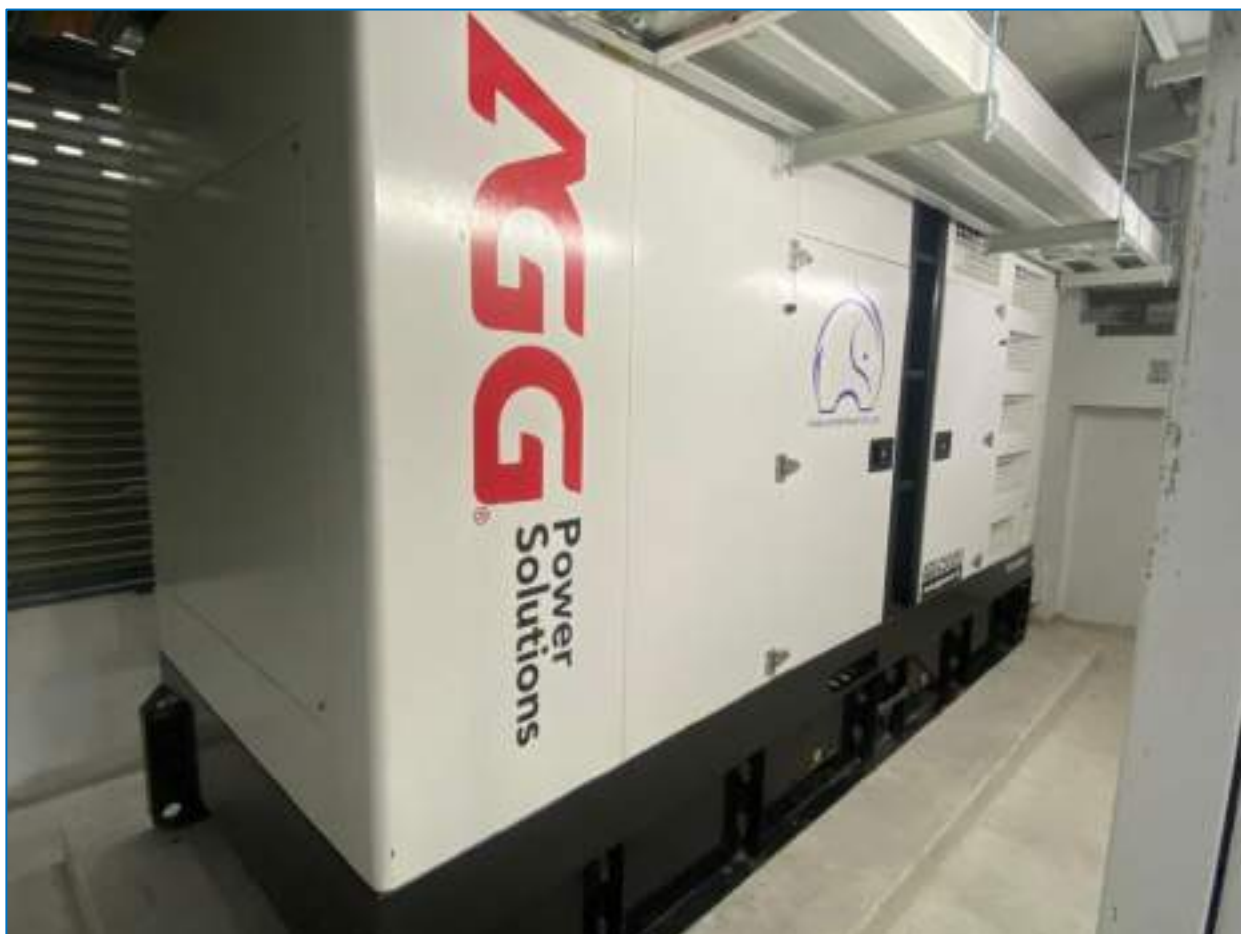
ภาพที่ 3-8(8.2) ช่างอาคารตรวจเช็ค ห้อง Generator เครื่องสำรองไฟฟ้า ทุกวัน
และ test run ระบบทุกวันพุธ เวลา 10.00 น. ประมาณ 15 นาที
