ผลการปฏิบัติตามมาตรการป้องกันและ
แก้ไขผลกระทบสิ่งแวดล้อม

ตารางที่ 2.2-1 มาตรการป้องกันและแก้ไขผลกระทบสิ่งแวดล้อมโครงการนิว โนเบิล ศรีนครินทร์-ลาซาล (Nue Noble Srinakarin-Lasalle) (ระยะดำเนินการ)

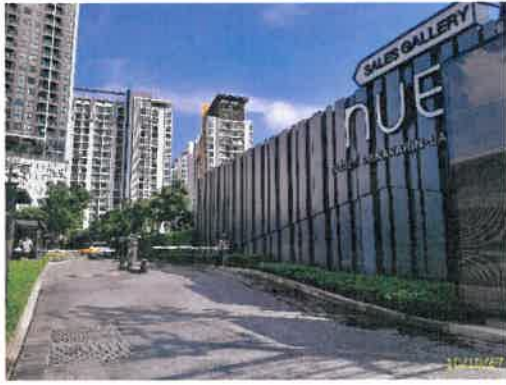
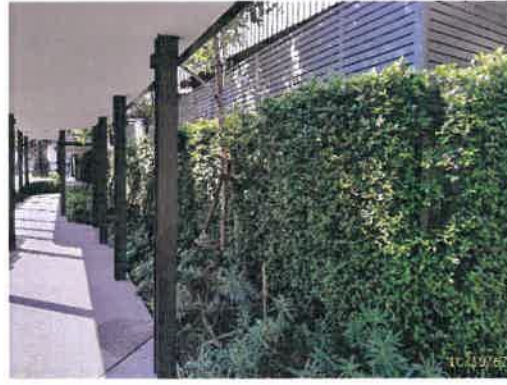
| องค์ประกอบทางสิ่งแวดล้อม | มาตรการป้องกันและแก้ไขผลกระทบสิ่งแวดล้อม | ผลการปฏิบัติและรายละเอียดการปฏิบัติตามมาตรการ ✓ = ปฏิบัติ ✕ = ไม่ได้ปฏิบัติ ○ = ปฏิบัติไม่ได้ ⊙ = ปฏิบัติได้แต่ไม่มีประสิทธิภาพ ● = ยังไม่ถึงเวลาปฏิบัติ | ปัญหา/อุปสรรค/ แนวทางแก้ไข | เอกสารอ้างอิง |
|--|---|--|---|---|
| 1.1 ลักษณะภูมิประเทศ | 1. จัดให้มีรั้วรอบพื้นที่โครงการ เพื่อกันขอบเขตพื้นที่ อย่างชัดเจน และป้องกันการพังทลายของดินพื้นที่ข้างเคียง | ✓ - บริเวณแนวเขตที่ดินของโครงการ มีการทำรั้วรอบพื้นที่ และปลูกต้นไม้ | - | ภาพที่ 2.2-1 แนวรั้วรอบพื้นที่โครงการ |

| องค์ประกอบทางสิ่งแวดล้อม | มาตรการป้องกันและแก้ไขผลกระทบสิ่งแวดล้อม | ผลการปฏิบัติและรายละเอียดการปฏิบัติตามมาตรการฯ ✓ = ปฏิบัติ ✕ = ไม่ได้ปฏิบัติ ○ = ปฏิบัติไม่ได้ ◎ = ปฏิบัติได้แต่ไม่มีประสิทธิภาพ ● = ยังไม่ถึงเวลาปฏิบัติ | ปัญหา/อุปสรรค/แนวทางแก้ไข | เอกสารอ้างอิง |
|---|--|--|---|---|
| | 2. จัดให้มีรั้วโดยรอบพื้นที่โครงการเพื่อป้องกันไม่ให้ดิน จากโครงการไหลไปยังพื้นที่ข้างเคียงในช่วงฝนตก | ✓ - บริเวณแนวเขตที่ดินของโครงการ มีการทำรั้วรอบพื้นที่ และปลูกต้นไม้ | - | ภาพที่ 2.2-1 แนวรั้วรอบพื้นที่โครงการ |

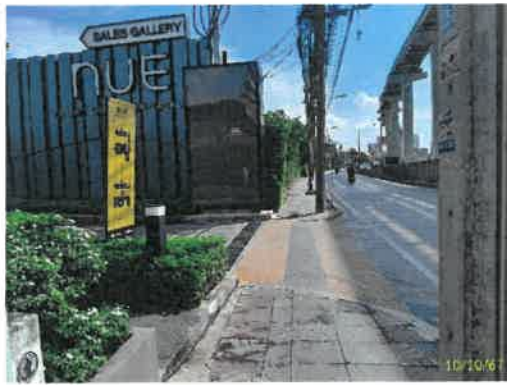
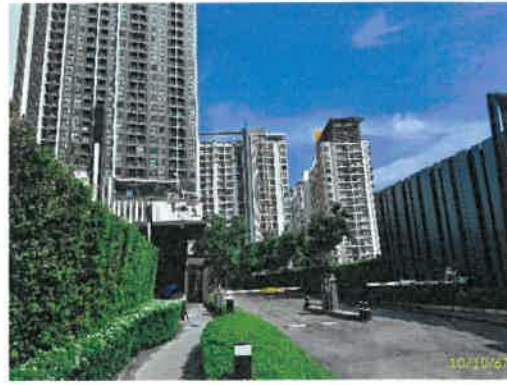
ชั้นที่ 1

| องค์ประกอบทางสิ่งแวดล้อม | มาตรการป้องกันและแก้ไขผลกระทบสิ่งแวดล้อม | ผลการปฏิบัติและรายละเอียดการปฏิบัติตามมาตรการ ✓ = ปฏิบัติ ✕ = ไม่ได้ปฏิบัติ ○ = ปฏิบัติไม่ได้ ⊙ = ปฏิบัติได้แต่ไม่มีประสิทธิภาพ ● = ยังไม่ถึงเวลาปฏิบัติ | ปัญหา/อุปสรรค/ แนวทางแก้ไข | เอกสารอ้างอิง |
|--|---|--|---|---|
| | 3. จัดให้มีการปลูกไม้ยืนต้น ไม้พุ่มไม้คลุมดินภายในโครงการ เพื่อให้พืชช่วยยึดหน้าดิน | ✓ - โครงการมีการปลูกต้นไม้ภายในพื้นที่โครงการบริเวณ ชั้น 1, ชั้น 8, ชั้นดาดฟ้า และแนวเขตที่ดินของโครงการ | - | ภาพที่ 2.2-3 พื้นที่สีเขียวโครงการ |

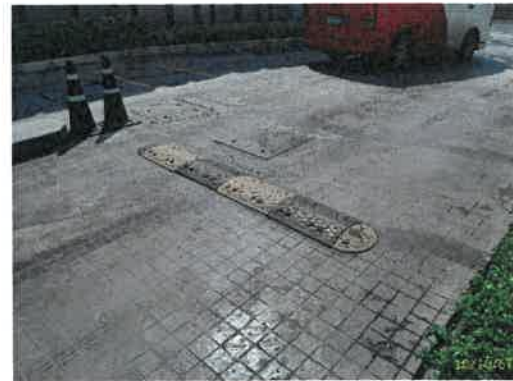
ลูกระนาดชะลอความเร็วทางเข้า-ออกโครงการ

| องค์ประกอบทางสิ่งแวดล้อม | มาตรการป้องกันและแก้ไขผลกระทบสิ่งแวดล้อม | ผลการปฏิบัติและรายละเอียดการปฏิบัติตามมาตรการ ✓ = ปฏิบัติ ✕ = ไม่ได้ปฏิบัติ ○ = ปฏิบัติไม่ได้ ⊙ = ปฏิบัติได้แต่ไม่มีประสิทธิภาพ ● = ยังไม่ถึงเวลาปฏิบัติ | ปัญหา/อุปสรรค/ แนวทางแก้ไข | เอกสารอ้างอิง |
|--|---|--|---|---|
| 1.2 คุณภาพอากาศ 1) ฝุ่นละออง | 1. ควบคุมความเร็วของรถภายในโครงการ โดยติดตั้งป้ายจำกัดความเร็วและกำหนดให้ขับรถภายใน โครงการด้วยความเร็วไม่เกิน 20 กม./ชม | ✓ - ความเร็วในการสัญจรภายในพื้นที่โครงการถูกควบคุมด้วยป้ายจำกัดความเร็ว และสั่นชะลอความเร็ว | - | ภาพที่ 2.2-4 ป้ายและสัญลักษณ์จราจร |

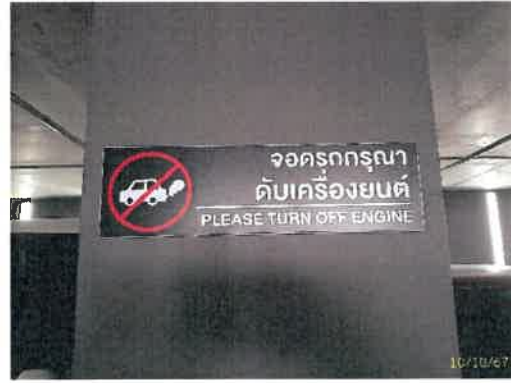
ป้ายดับเครื่องยนต์ขณะจอดรถ

| องค์ประกอบทางสิ่งแวดล้อม | มาตรการป้องกันและแก้ไขผลกระทบสิ่งแวดล้อม | ผลการปฏิบัติและรายละเอียดการปฏิบัติตามมาตรการ ✓ = ปฏิบัติ ✕ = ไม่ได้ปฏิบัติ ○ = ปฏิบัติไม่ได้ ⊙ = ปฏิบัติได้แต่ไม่มีประสิทธิภาพ ● = ยังไม่ถึงเวลาปฏิบัติ | ปัญหา/อุปสรรค/ แนวทางแก้ไข | เอกสารอ้างอิง |
|--|---|--|---|---|
| | 2. ติดตั้งป้ายเตือนให้ดับเครื่องยนต์ในขณะที่มีการจอดรอ | ✓ - บริเวณที่ จอดรถของโครงการติดตั้งป้าย “จอดรถกรุณาดับเครื่องยนต์” | - | ภาพที่ 2.2-4 ป้ายและสัญลักษณ์จราจร |

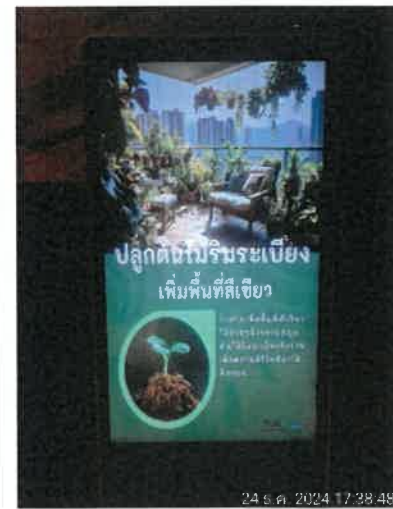
ปลูกต้นไม้บริเวณระเบียงห้องพัก

| องค์ประกอบทางสิ่งแวดล้อม | มาตรการป้องกันและแก้ไขผลกระทบสิ่งแวดล้อม | ผลการปฏิบัติและรายละเอียดการปฏิบัติตามมาตรการฯ ✓ = ปฏิบัติ ✕ = ไม่ได้ปฏิบัติ ○ = ปฏิบัติไม่ได้ ◎ = ปฏิบัติได้แต่ไม่มีประสิทธิภาพ ● = ยังไม่ถึงเวลาปฏิบัติ | | ปัญหา/อุปสรรค/แนวทางแก้ไข | เอกสารอ้างอิง |
|---|--|---|--|---|---|
| | 4. ประชาสัมพันธ์ให้ผู้พักอาศัยในโครงการปลูกลดต้นไม้ไว้บริเวณระเบียงของห้องพัก เพื่อดูดซับความร้อน ที่ถูกระบายออกมาจากเครื่องปรับอากาศ โดยกำหนดข้อห้ามไม่ให้วางกระถางต้นไม้บริเวณขอบระเบียงเพราะอาจพลัดตกลงด้านล่างทำให้เกิดอันตรายต่อผู้อื่น | ✓ | บริเวณบอร์ดประชาสัมพันธ์ มีการติดป้ายแนะนำการปลูกลดต้นไม้บริเวณระเบียงห้องพัก | - | ภาพที่ 2.2-6 ป้ายรณรงค์ต่างๆ |

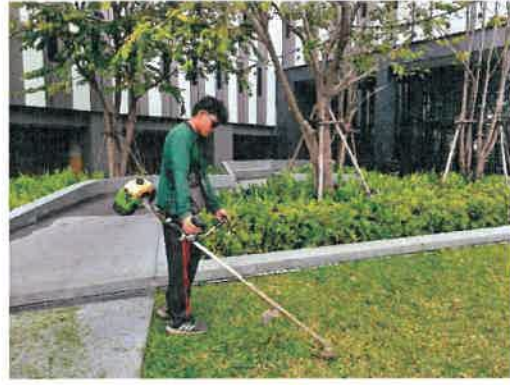
| องค์ประกอบทางสิ่งแวดล้อม | มาตรการป้องกันและแก้ไขผลกระทบสิ่งแวดล้อม | ผลการปฏิบัติและรายละเอียดการปฏิบัติตามมาตรการ ✓ = ปฏิบัติ ✕ = ไม่ได้ปฏิบัติ ○ = ปฏิบัติไม่ได้ ⊙ = ปฏิบัติได้แต่ไม่มีประสิทธิภาพ ● = ยังไม่ถึงเวลาปฏิบัติ | ปัญหา/อุปสรรค/แนวทางแก้ไข | เอกสารอ้างอิง |
|---|---|---|---|--|
| | 6. โครงการจะกำหนดให้มีมาตรการในการจัดการดูแลพื้นที่สีเขียวให้สามารถอยู่ได้อย่างยั่งยืน ดังนี้ | ✓ - นิติบุคคลอาคารชุดฯ ได้จ้าง บริษัท เขียวหวาน สตูดิโอ จำกัด ในการดูแลพื้นที่สีเขียวบริเวณโดยรอบโครงการให้สวยงาม | - | ภาพที่ 2.2-7 พนักงานดูแลต้นไม้ |

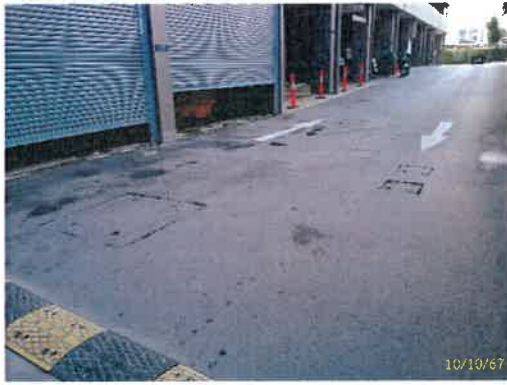
บ่อดักไขมัน

| องค์ประกอบทางสิ่งแวดล้อม | มาตรการป้องกันและแก้ไขผลกระทบสิ่งแวดล้อม | ผลการปฏิบัติและรายละเอียดการปฏิบัติตามมาตรการฯ ✓ = ปฏิบัติ ✕ = ไม่ได้ปฏิบัติ ○ = ปฏิบัติไม่ได้ ◎ = ปฏิบัติได้แต่ไม่มีประสิทธิภาพ ● = ยังไม่ถึงเวลาปฏิบัติ | ปัญหา/อุปสรรค/แนวทางแก้ไข | เอกสารอ้างอิง |
|---|--|--|---|---|
| 1.7 แหล่งน้ำผิวดินและคุณภาพน้ำผิวดิน | 1. จัดให้มีระบบบำบัดน้ำเสียส่วนกลางในการบำบัดน้ำเสียของโครงการ โดยใช้ระบบบำบัดน้ำเสียชนิดเติมอากาศเลี้ยงตะกอนเวียนกลับออกแบบให้สามารถรองรับน้ำเสียได้สูงสุด 580 ลบ.ม./วัน ซึ่งมากกว่าปริมาณ น้ำเสียที่เกิดขึ้นของโครงการจากการประเมิน (493.47 ลบ.ม./วัน) | ✓ - โครงการมีระบบบำบัดน้ำเสีย แบบเติมอากาศเลี้ยงตะกอนเวียนกลับ จำนวน 1 ชุด สามารถรองรับน้ำเสียได้ 580 ลูกบาศก์เมตร/วัน ปัจจุบันน้ำเสียเข้าระบบบำบัดเฉลี่ย 110 ลูกบาศก์เมตรต่อวัน | - | ภาพที่ 2.2-10 ระบบบำบัดน้ำเสียโครงการ |
