ภาพถ่ายผลการปฏิบัติตามมาตรการป้องกันและแก้ไขผลกระทบสิ่งแวดล้อม และมาตรการติดตามตรวจสอบคุณภาพสิ่งแวดล้อม
โครงการ ริชพาร์ค เทอมินอล แอท พหลโยธิน 59 (ระยะดำเนินการ)
ประจำเดือนกรกฎาคม-ธันวาคม 2567

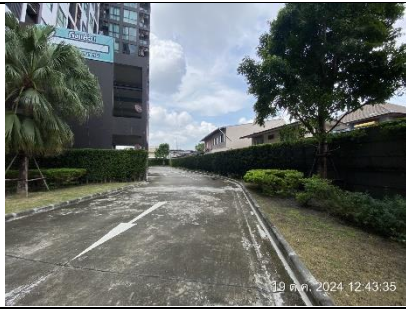
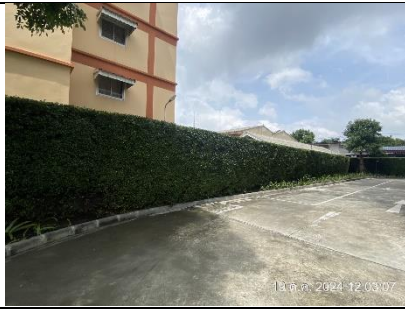
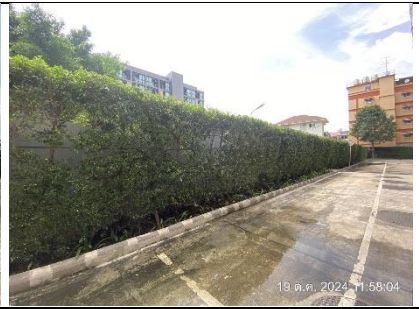
รูปที่ ผ7.1 ร้วโดยรอบพื้นที่โครงการ

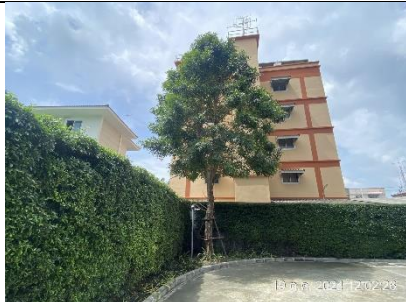
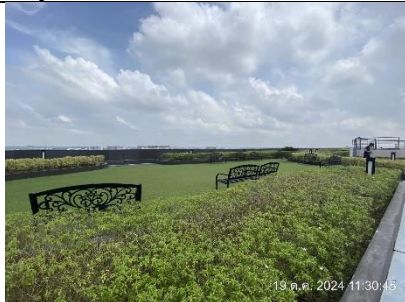
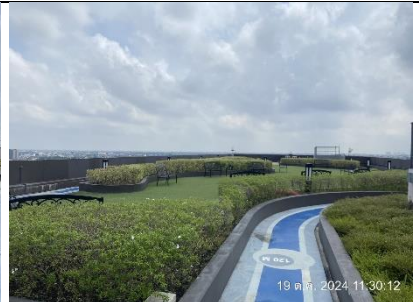
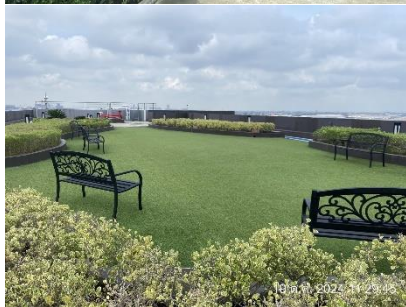
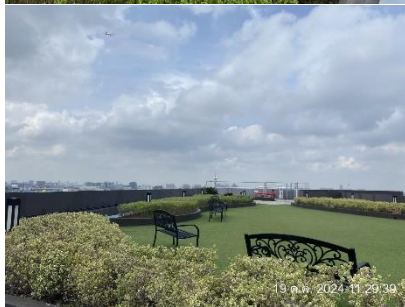
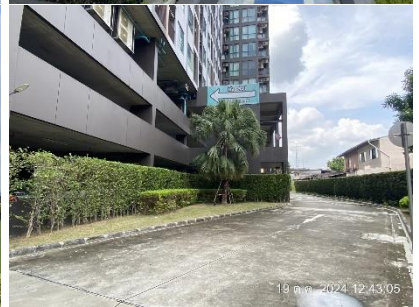
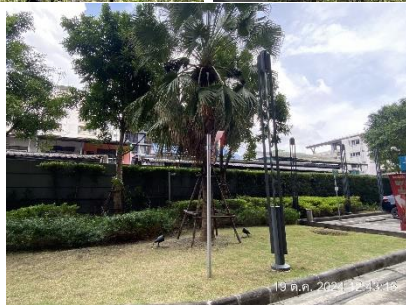
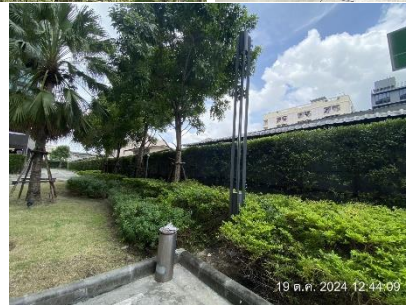
รูปที่ ผ7.2 พื้นที่สีเขียวภายในพื้นที่โครงการ

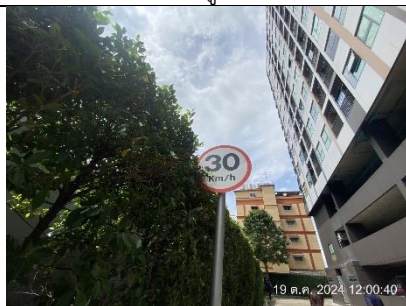
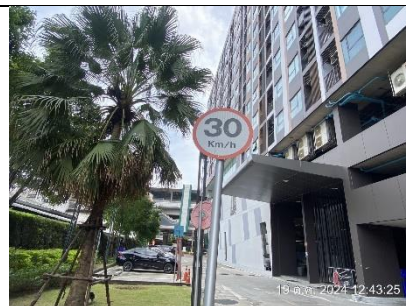
รูปที่ ผ7.3 ป้ายจำกัดความเร็ว

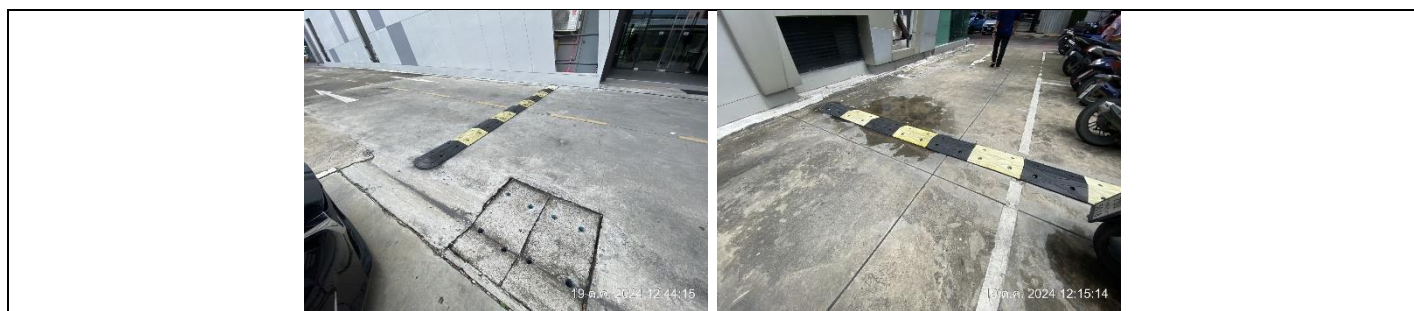
รูปที่ ผ7.4 สันนุนชะลอความเร็ว

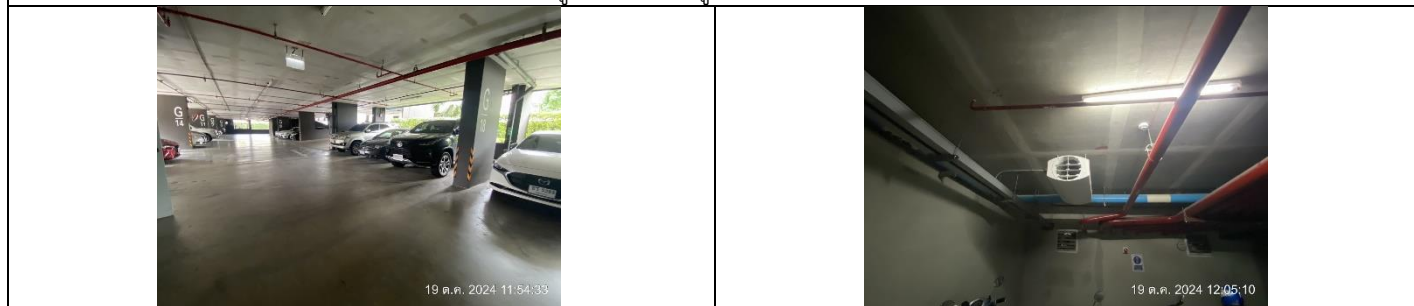
รูปที่ ผ7.5 ช่องระบายอากาศธรรมชาติบริเวณชั้นจอดรถ

รูปที่ ผ7.6 พัดลมระบายอากาศ ชั้นจอดรถบริเวณชั้นใต้ดิน

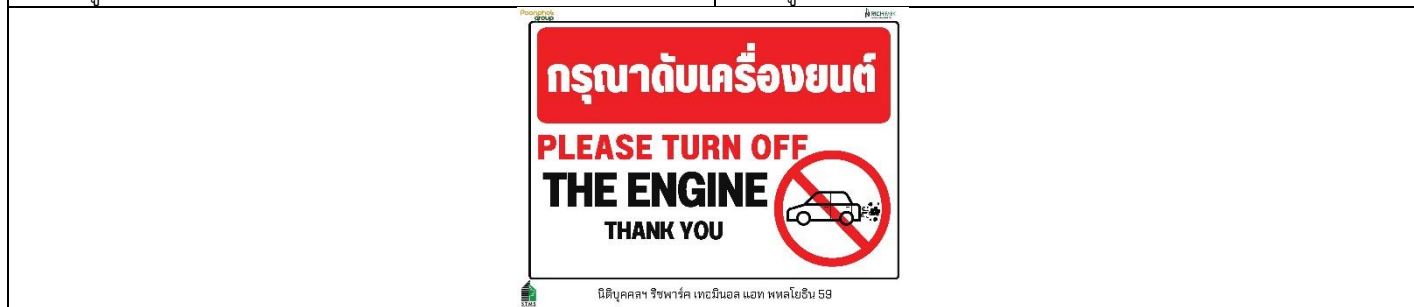
รูปที่ ผ7.7 ป้าย “กรุณาดับเครื่องยนต์”

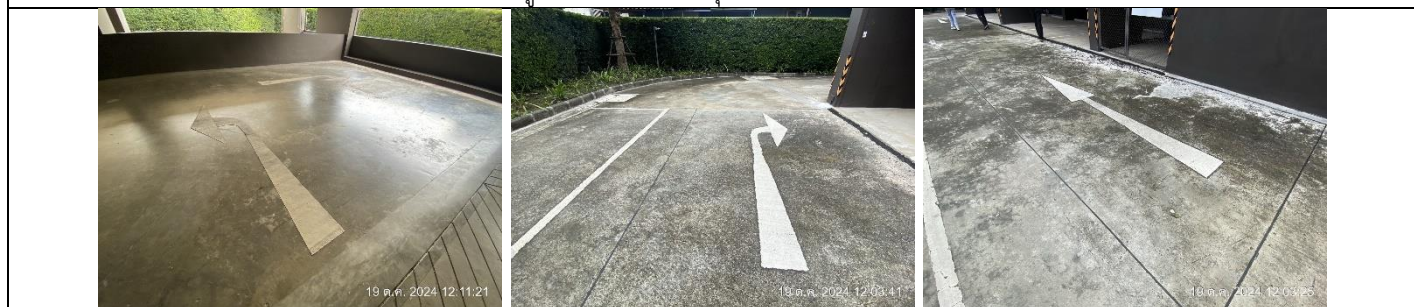
รูปที่ ผ7.8 ป้ายและสัญลักษณ์จราจร

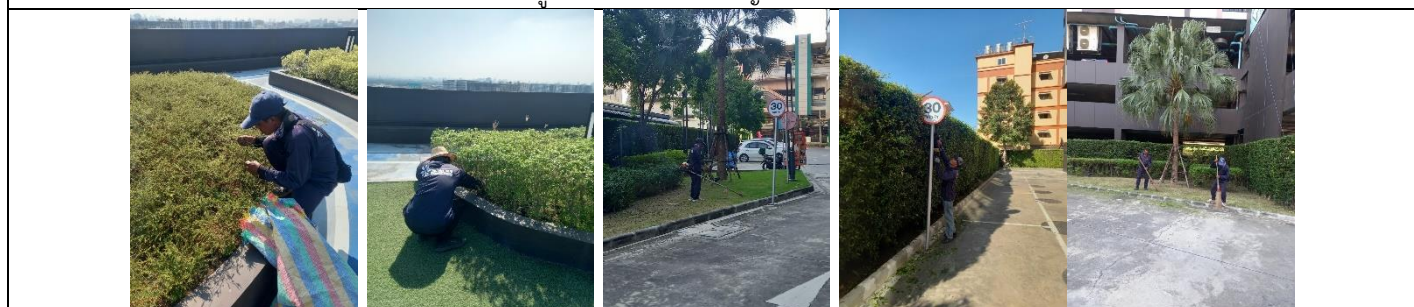
รูปที่ ผ7.9 ผู้รับผิดชอบ (คนสวน) ในการดูแลพื้นที่สีเขียวให้มีสภาพสมบูรณ์

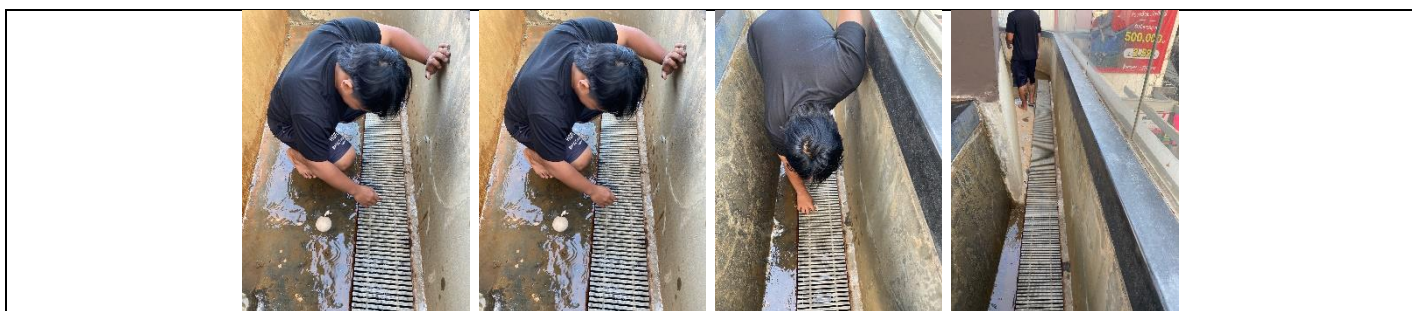
รูปที่ ผ7.23 การทำความสะอาดไม่ให้ขอบสระ บริเวณสระว่ายน้ำ และทางเดินขอบสระเปียก ลื่น

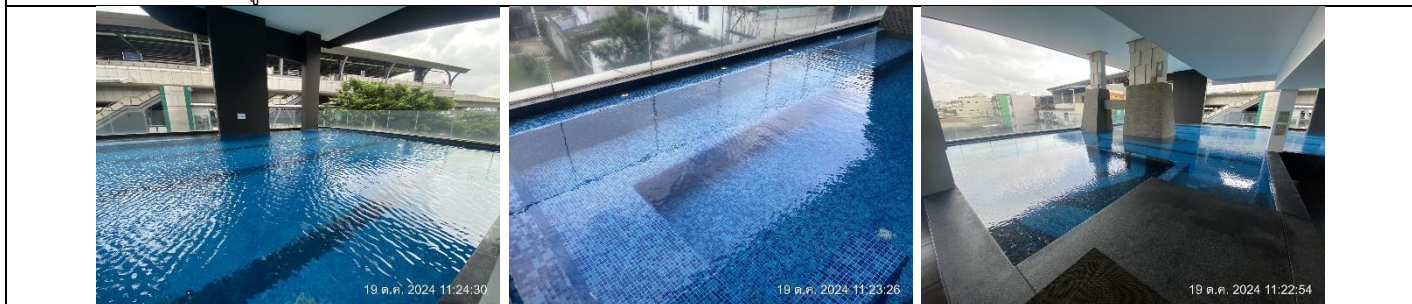
รูปที่ ผ7.24 บริเวณรอบสระว่ายน้ำ

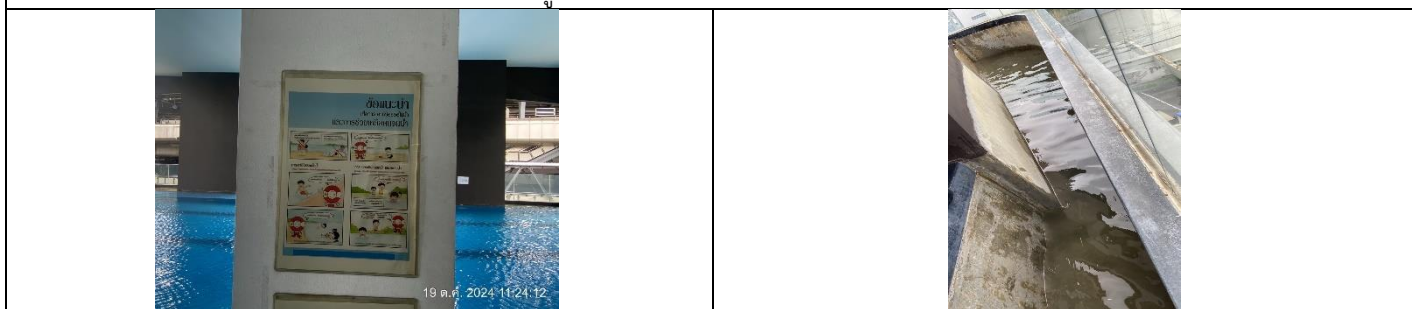
รูปที่ ผ7.25 ป้ายแสดงวิธีการปฐมพยาบาลคนจมน้ำในบริเวณสระว่ายน้ำ

รูปที่ ผ7.26 รางระบายน้ำล้นมีฝาปิดรอบสระว่ายน้ำ

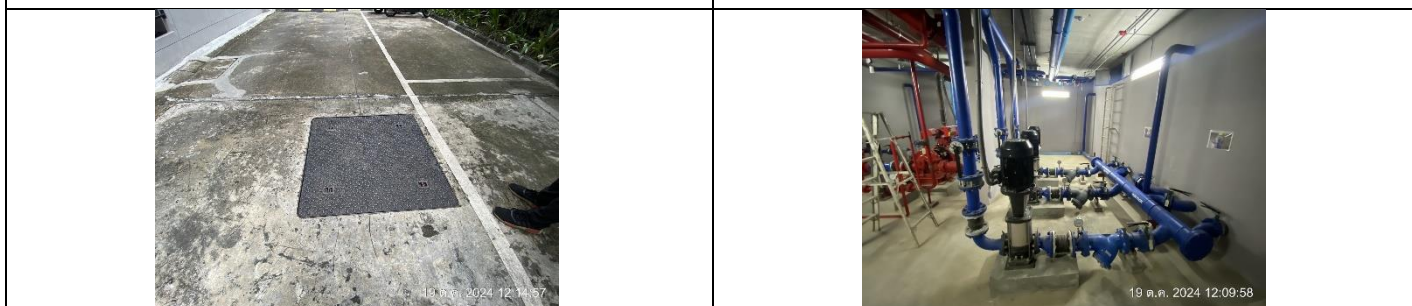
รูปที่ ผ7.27 บ่อหน่วงน้ำ

รูปที่ ผ7.28 เครื่องสูบน้ำ

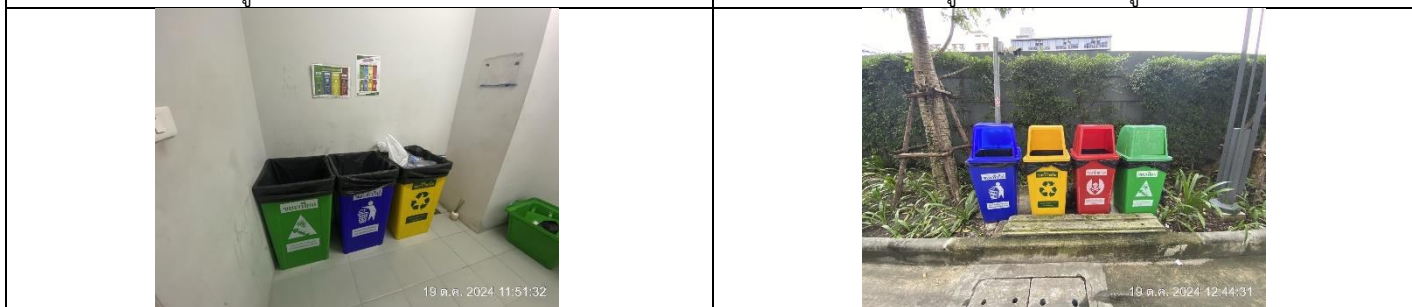
รูปที่ ผ7.29 ห้องพักมูลฝอยประจำวัน

รูปที่ ผ7.30 ถังมูลฝอยบริเวณชั้น 1

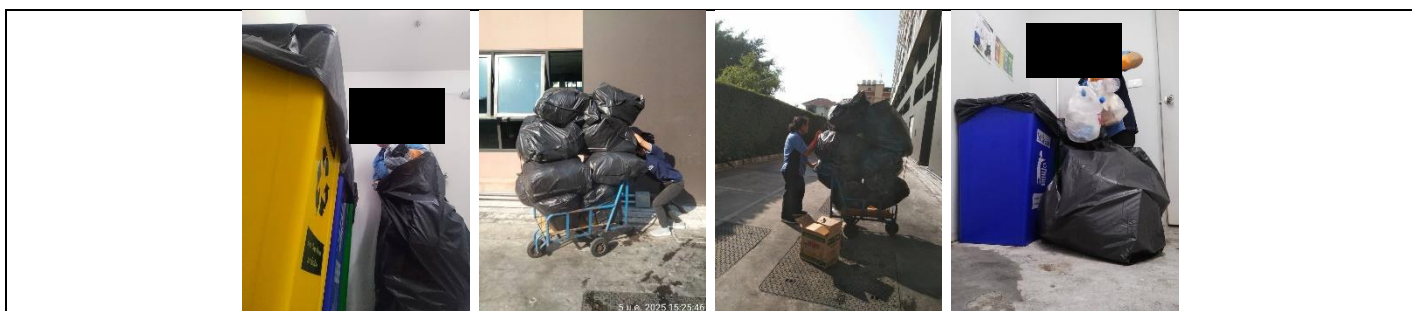
รูปที่ ๗7.31 พนักงานจุดเก็บมูลฝอยจากทุกจุดภายในโครงการ พร้อมทั้งมีการจัดเตรียมอุปกรณ์ทำความสะอาด
ซึ่งจะทำหลังจากที่มีการเก็บขนมูลฝอยทุกครั้ง

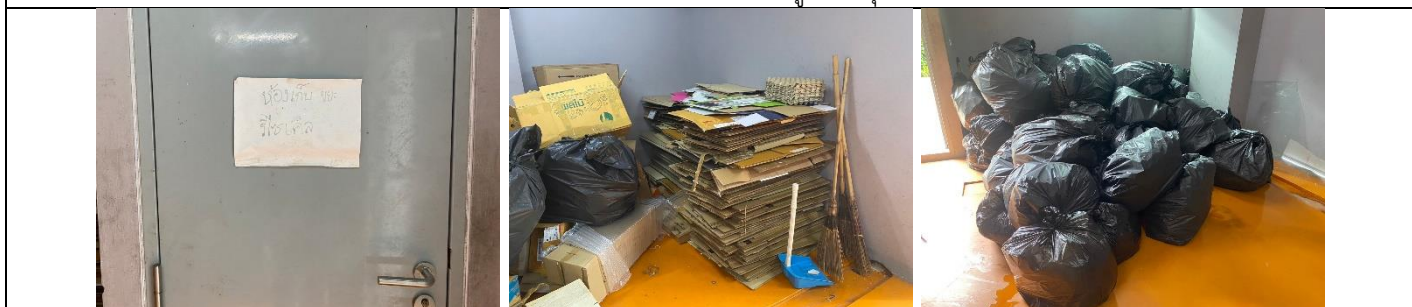
รูปที่ ๗7.32 การแยกประเภทมูลฝอยใส่ถุงมูลฝอยแต่ละประเภทและติดฉลากบอกประเภท

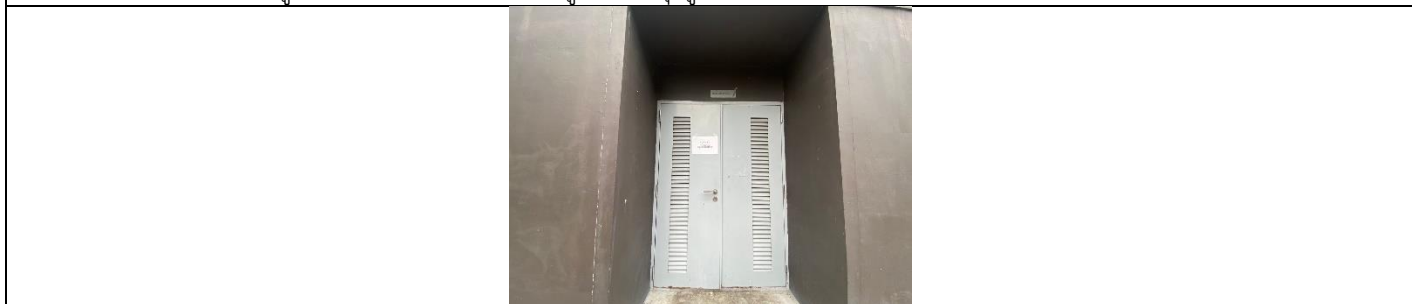
รูปที่ ๗7.33 ห้องพักมูลฝอยรวม

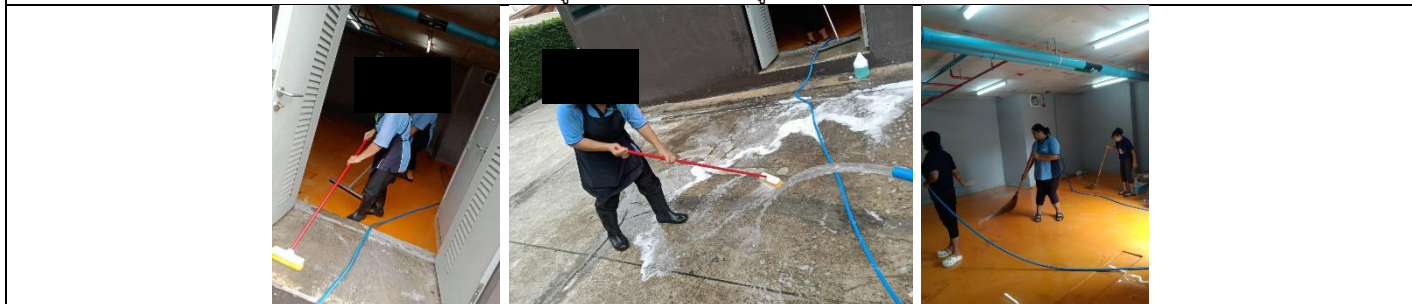
รูปที่ ๗7.34 พนักงานล้างพื้นบริเวณเก็บมูลฝอยรวม

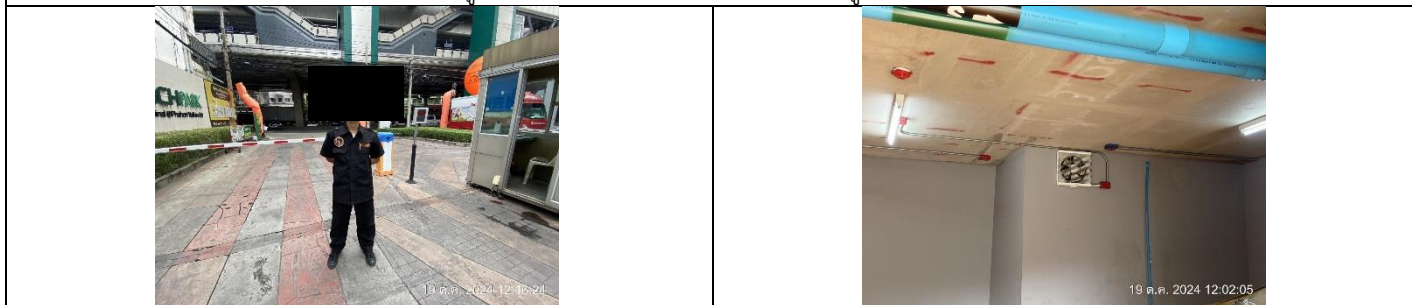
รูปที่ ๗7.35 เจ้าหน้าที่คอยอำนวยความสะดวกด้านการจราจร

รูปที่ ๗7.36 พัดลมดูดอากาศ ภายในห้องพักมูลฝอยเปียก

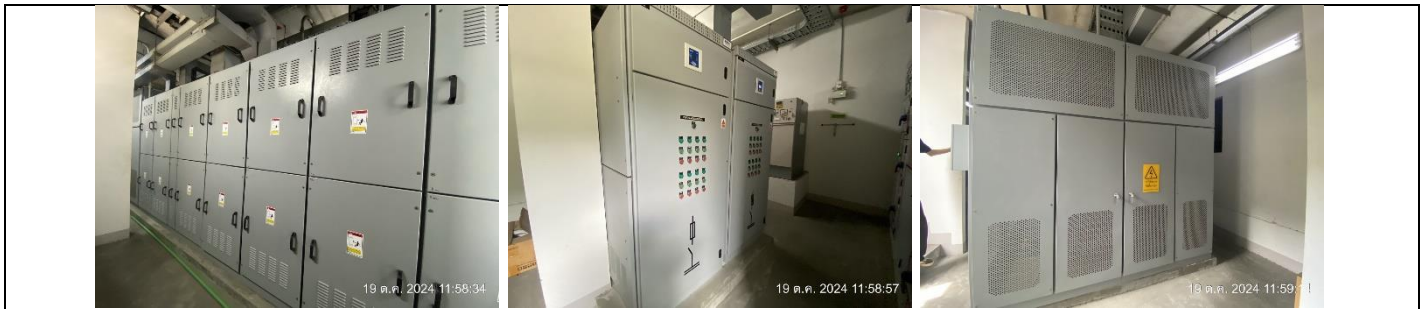
รูปที่ ผ7.37 ระบบไฟฟ้าปกติ

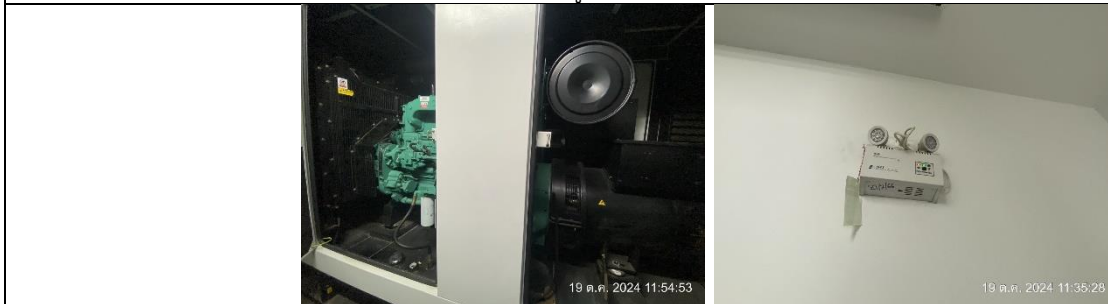
รูปที่ ผ7.38 ระบบไฟฟ้าฉุกเฉิน

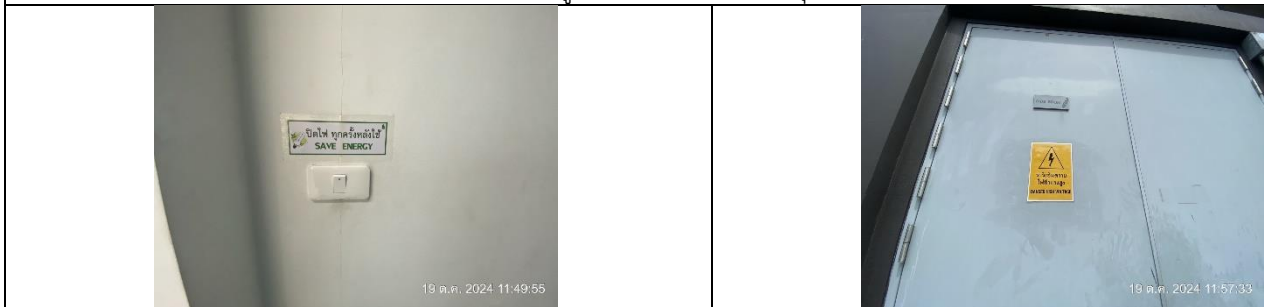
รูปที่ ผ7.39 ป้ายรณรงค์การประหยัดไฟ

รูปที่ ผ7.40 ป้ายเตือน"อันตรายไฟฟ้าแรงสูง"

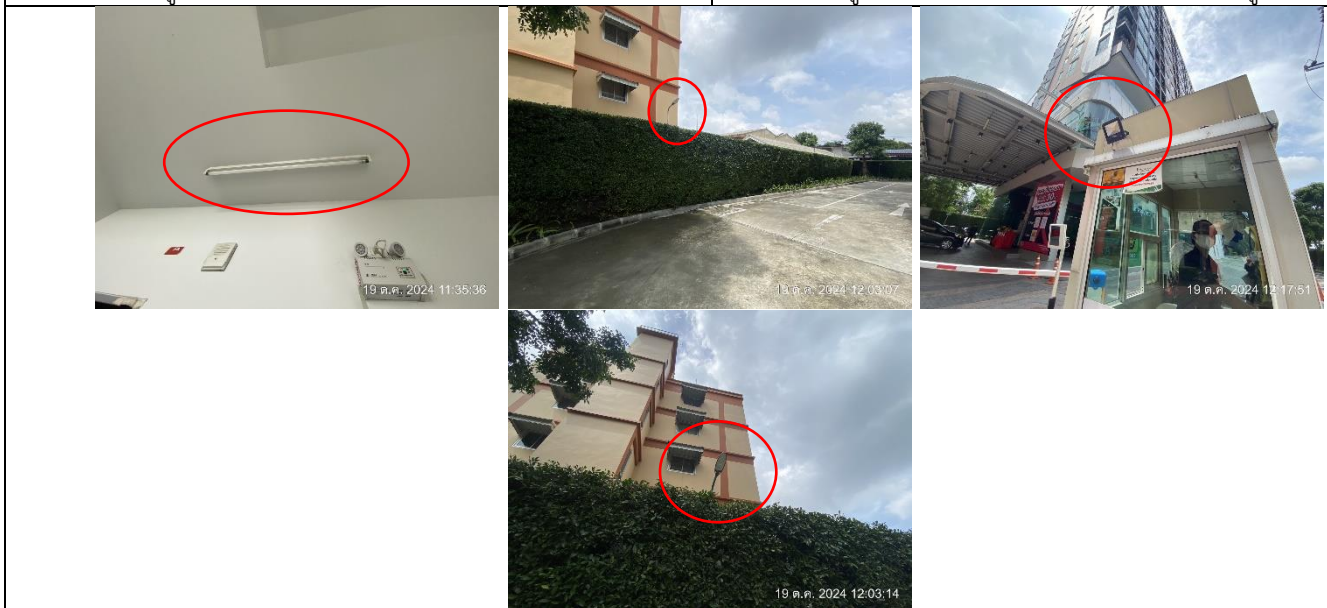
รูปที่ ผ7.41 ไฟฟ้าสำหรับใช้ส่องสว่างภายในอาคาร และรอบโครงการ

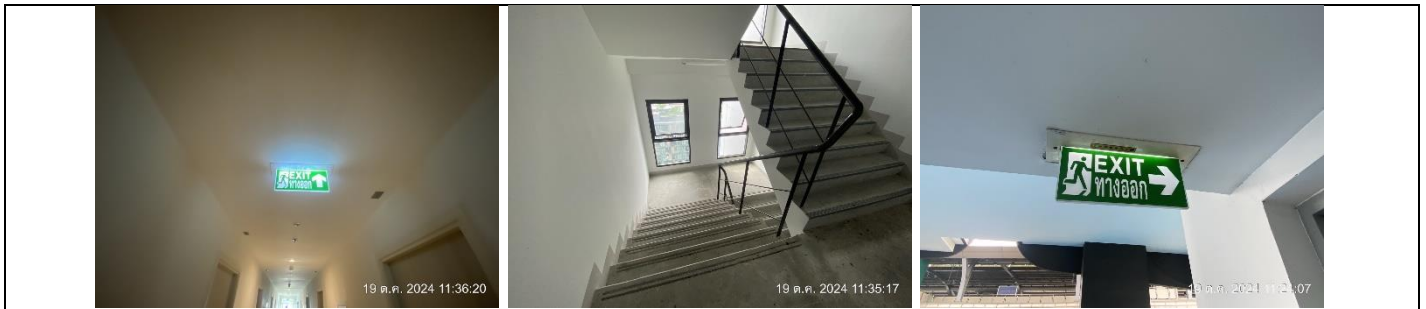
รูปที่ ผ7.56 บันไดหนีไฟ พร้อมป้ายแสดง

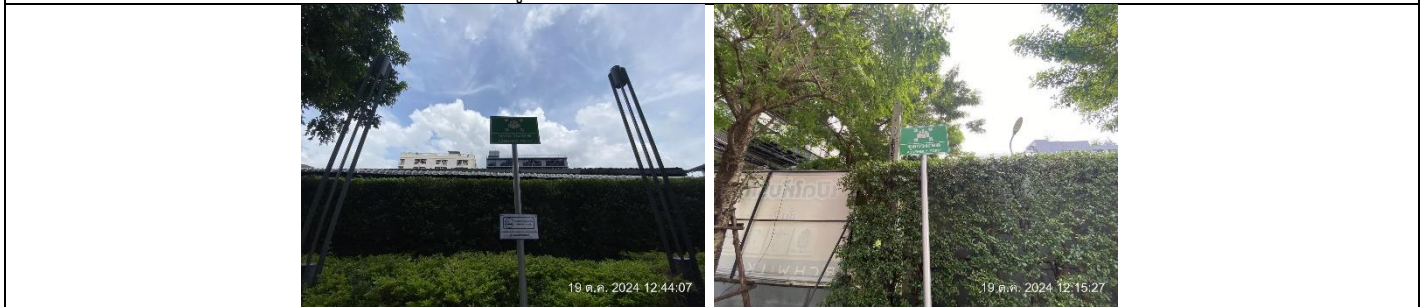
รูปที่ ผ7.57 จุติรวมพล

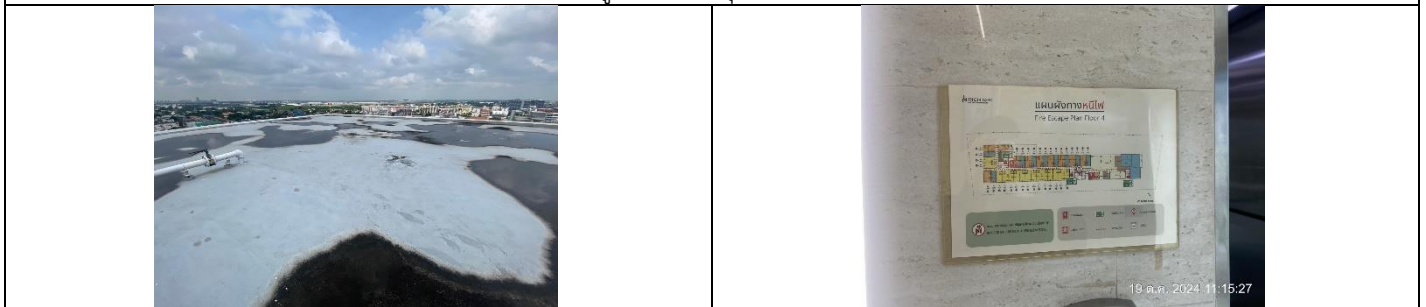
รูปที่ ผ7.58 พื้นที่หนีไฟทางอากาศ

รูปที่ ผ7.59 ผังแสดงเส้นทางการอพยพหนีไฟ

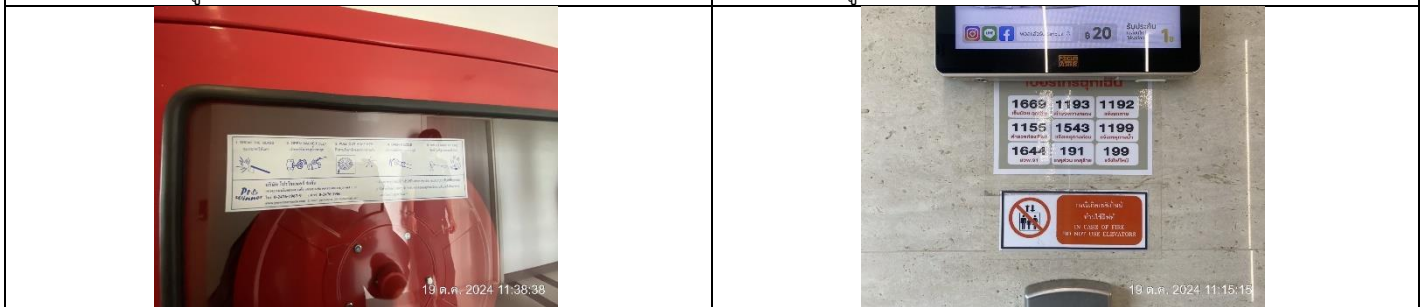
รูปที่ ผ7.60 ป้ายแนะนำการใช้อุปกรณ์

รูปที่ ผ7.61 ป้ายเบอร์โทรฉุกเฉินไว้บริเวณหน้าลิฟท์

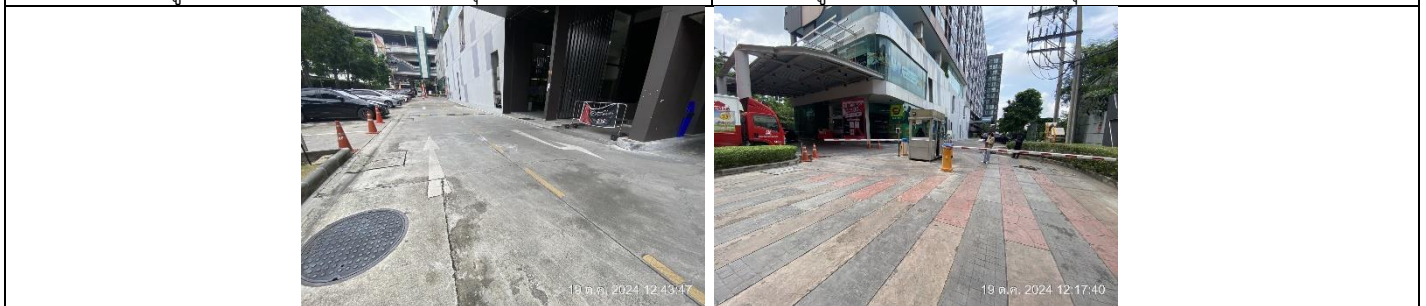
รูปที่ ผ7.62 การแบ่งช่องจราจรการเดินรถ

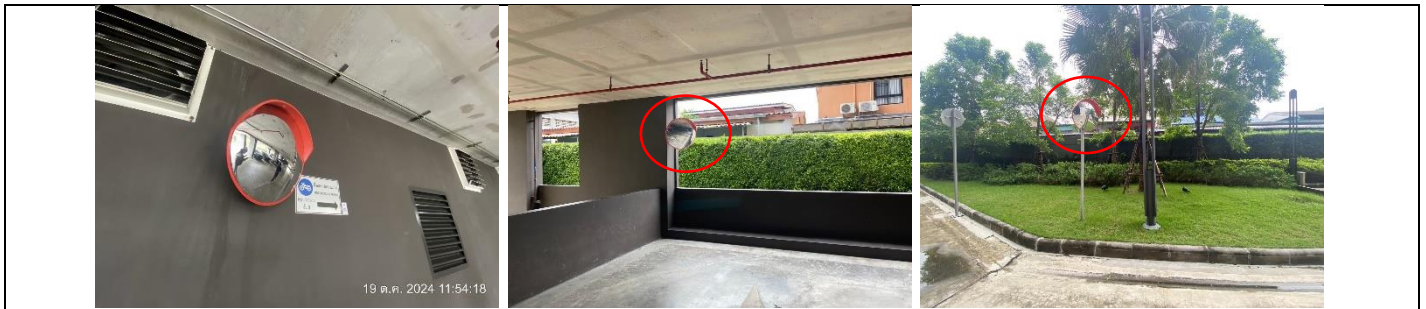
รูปที่ ผ7.63 กระจกนูน

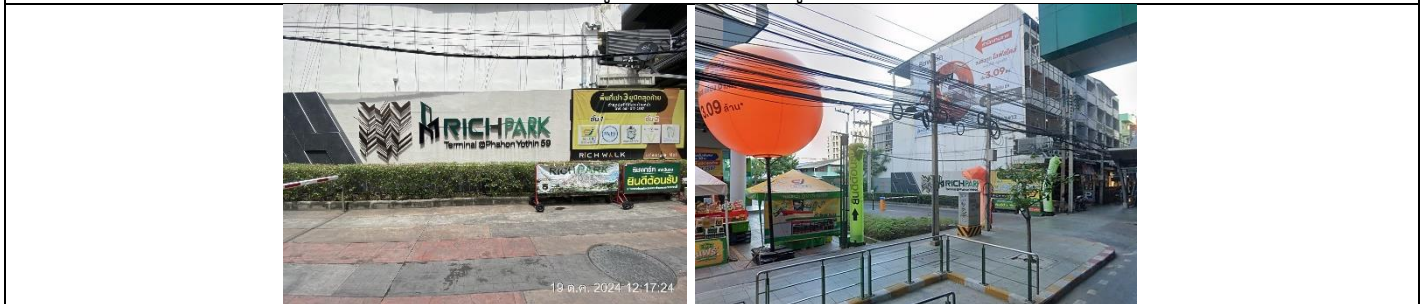
รูปที่ ผ7.64 ป้ายชื่อโครงการ ลูกศรแสดงทิศทาง บริเวณทางเข้า-ออกโครงการ

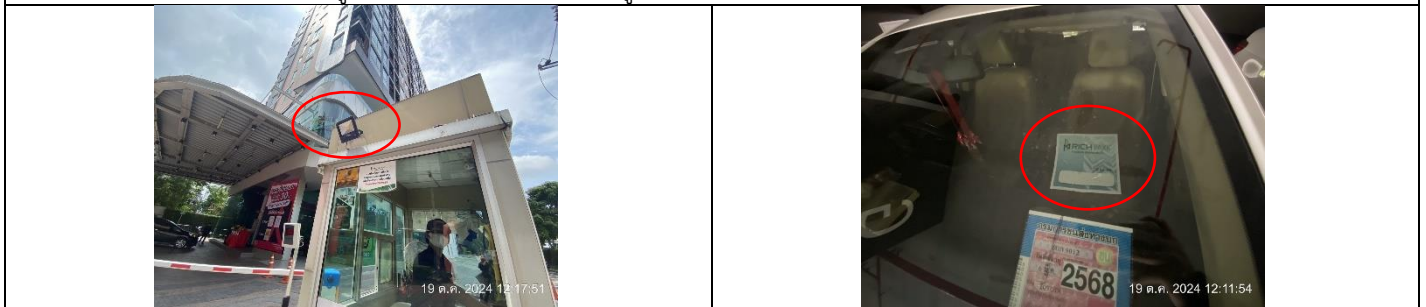
รูปที่ ผ7.65 ไฟฟ้าแสงสว่าง บริเวณช่องทางเข้าออกโครงการ

รูปที่ ผ7.66 ติดสติ๊กเกอร์ติดรถยนต์ให้กัปรถภายในโครงการ

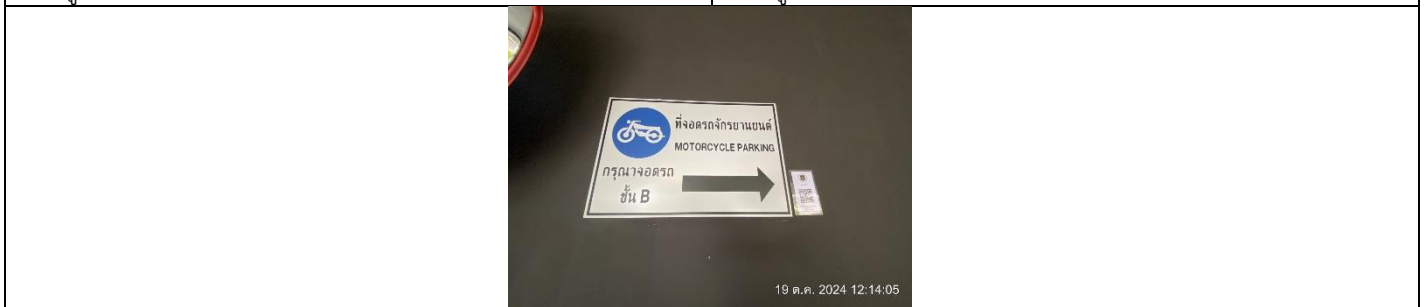
รูปที่ ผ7.67 ป้ายแนะนำการเข้าที่จอดรถยนต์

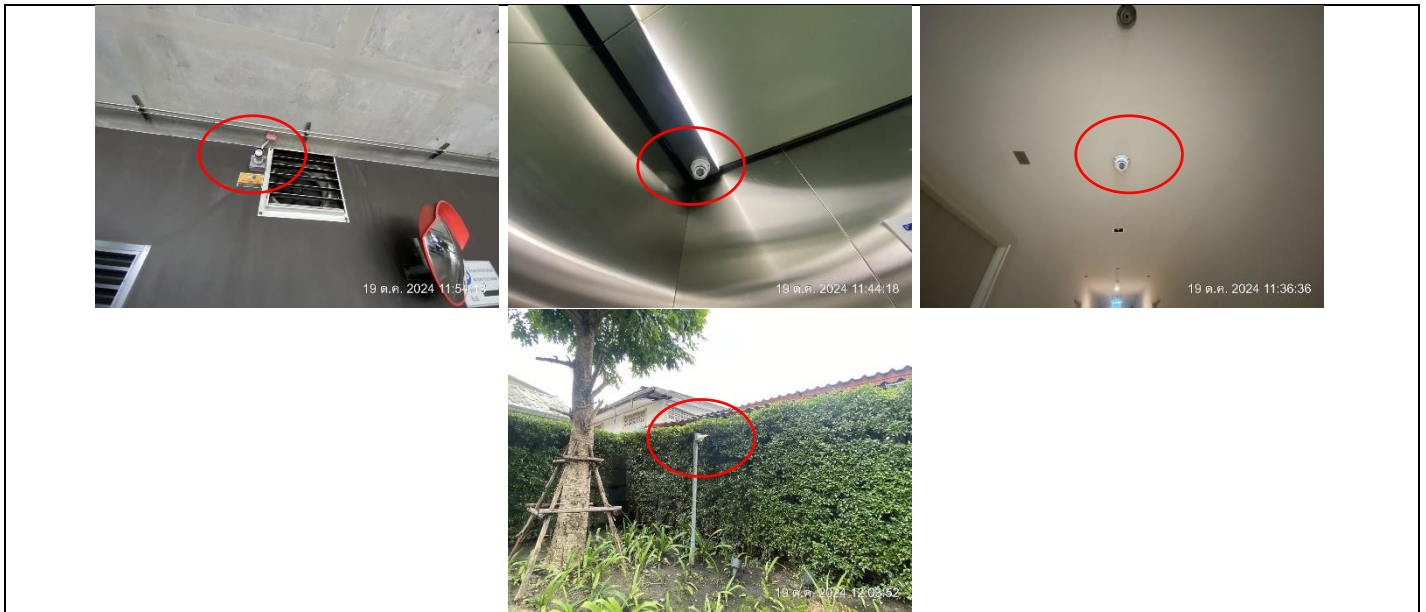
รูปที่ ผ7.68 ระบบโทรทัศน์วงจรปิด (CCTV System)

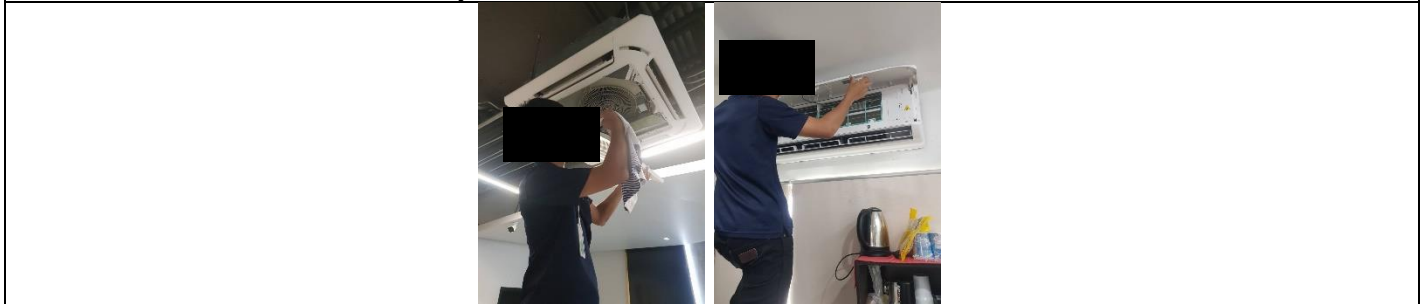
รูปที่ ผ7.69 การล้างแผ่นกรองอากาศของเครื่องปรับอากาศในพื้นที่ส่วนกลาง

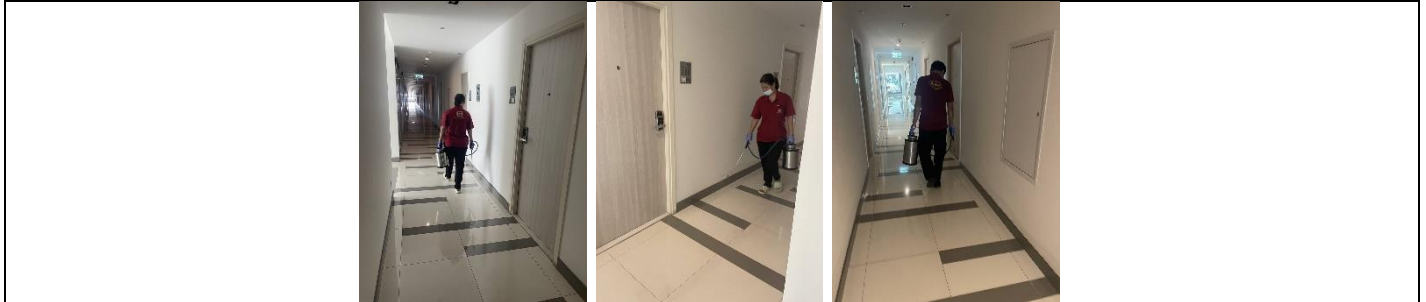
รูปที่ ผ7.70 ทำลายแหล่งเพาะพันธุ์สัตว์พาหะนำโรค

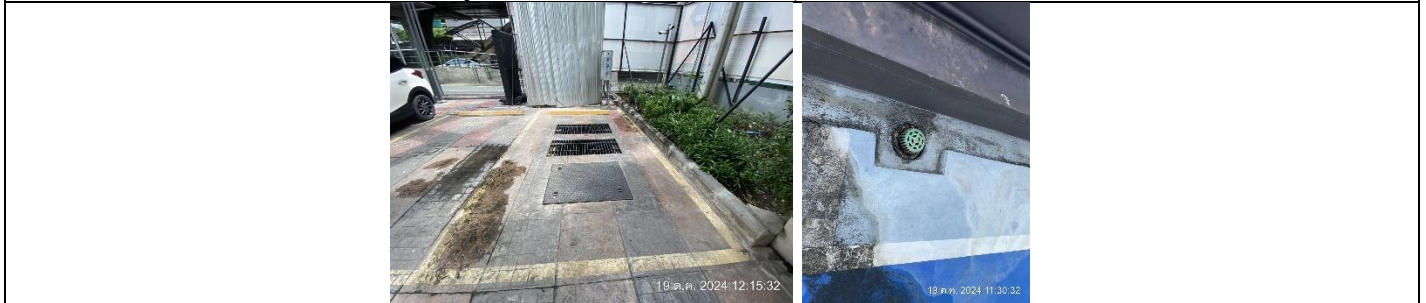
รูปที่ ผ7.71 ตะแกรงครอบตามรูท่อระบายน้ำทั้งภายในและภายนอกอาคาร

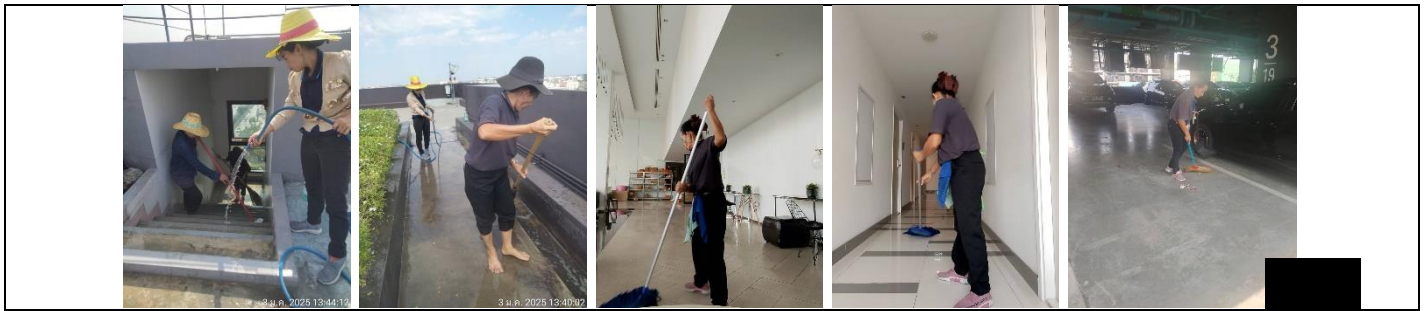
รูปที่ ๗7.72 พนักงานคอยดูแลความสะอาด และความเป็นระเบียบเรียบร้อย บริเวณทางเดินภายในอาคาร

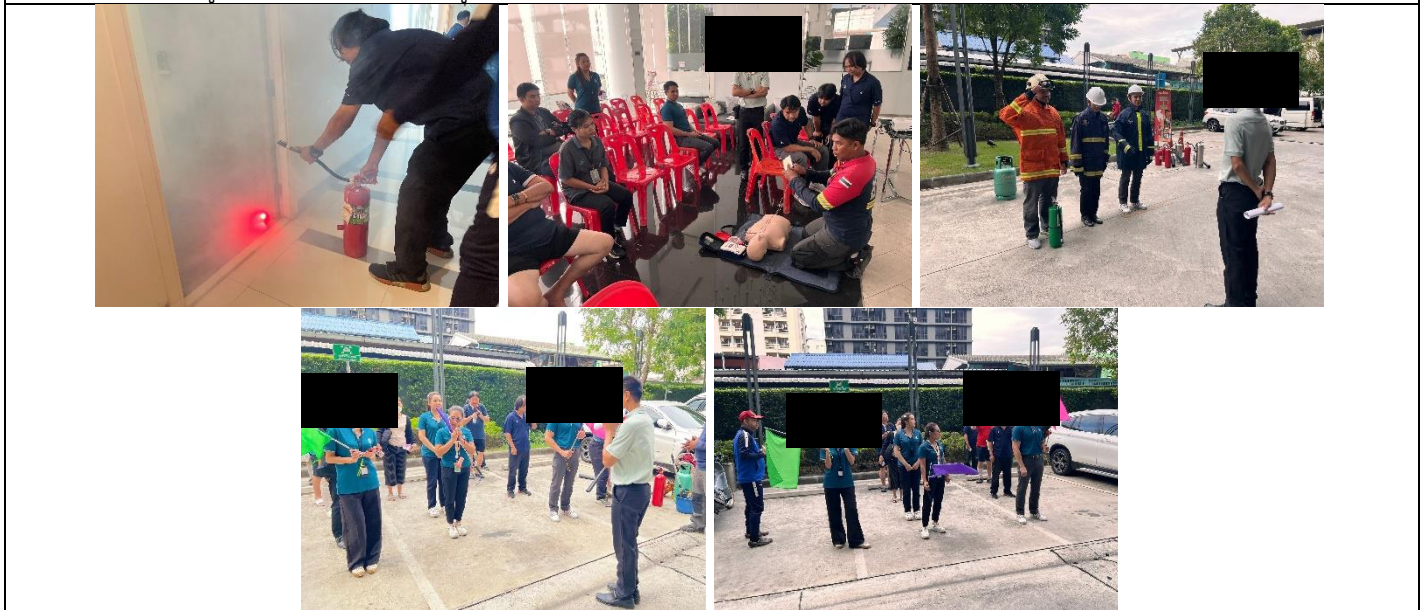
รูปที่ ๗7.73 การจัดอบรมและซ้อมการอพยพคนกรณีเพลิงไหม้ ในเดือนธันวาคม 2567
