ผลการปฏิบัติตามมาตรการป้องกันและ
แก้ไขผลกระทบสิ่งแวดล้อม

ตารางที่ 2.2-1 มาตรการป้องกันและแก้ไขผลกระทบสิ่งแวดล้อมโครงการ แอชตัน ซีลิม (ระยะดำเนินการ)

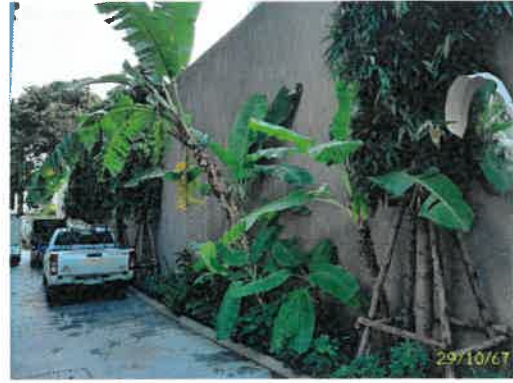
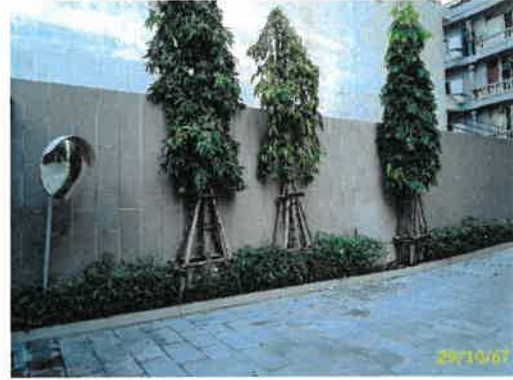
ภาพที่ 2.2-1 ร้วกำแพง และต้นไม้รอบโครงการ

1. ทรัพยากรสิ่งแวดล้อมทางกายภาพ					
1.1 สภาพภูมิประเทศ	1. จัดให้มีรั้วรอบพื้นที่โครงการ เพื่อกันขอบเขตพื้นที่อย่างชัดเจน และป้องกันการพังทลายของดินสู่พื้นที่ข้างเคียง	✓	- พื้นที่โครงการมีรั้วรอบ และมีการปลูกต้นไม้ตามแนวเขตที่ดิน	-	ภาพที่ 2.2-1 รั้วกำแพง และต้นไม้รอบโครงการ

2. จัดให้มีการปลูกไม้ยืนต้น ไม้พุ่มไม้คลุมดิน ภายในโครงการ โดยเฉพาะบริเวณแนวเขตที่ดินเพื่อให้พืชช่วยยึดหน้าดิน	✓	- นิติบุคคลอาคารชุดฯ มีการปลูกไม้ยืนต้น ไม้พุ่ม ไม้คลุมดิน ภายในพื้นที่โครงการ โดยเฉพาะบริเวณแนวเขตที่ดิน	-	ภาพที่ 2.2-1 รั้วกำแพง และต้นไม้รอบโครงการ

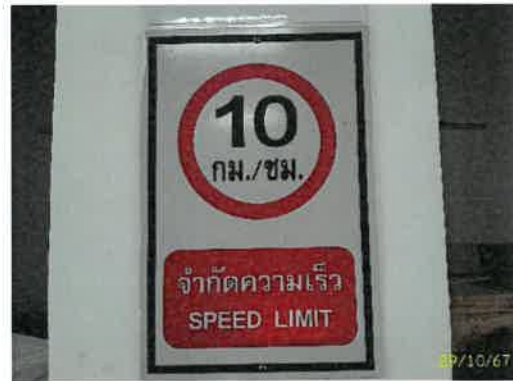
1.2 คุณภาพอากาศ 1) ฝุ่นละออง	1. ควบคุมความเร็วของรถภายในโครงการ เช่น ป้ายจำกัดความเร็ว ลูกกระพรวนชะลอความเร็ว เพื่อไม่ให้เกิดการฟุ้งกระจายของฝุ่นบนผิวถนน	✓	- นิติบุคคลอาคารชุดฯ ควบคุมความเร็วรถ โดยมีลูกกระพรวนชะลอความเร็ว และป้ายจำกัดความเร็ว เพื่อไม่ให้เกิดการฟุ้งกระจายของฝุ่น	-	ภาพที่ 2.2-2 ป้าย และสัญลักษณ์จราจร

4. จัดให้มีลูกกระพรวนชะลอความเร็วของรถภายในโครงการ มีขนาดความสูง 0.04 เมตร ความกว้าง 0.9 เมตร และความยาว 6 เมตร จำนวน 1 จุด เพื่อชะลอความเร็วรถ ซึ่งมีขนาดเป็นไปตามมาตรฐานการก่อสร้างสันชะลอความเร็วของกรมโยธาธิการและผังเมือง กระทรวงมหาดไทย พ.ศ. 2556	✓	- พื้นที่โครงการมีลูกกระพรวนชะลอความเร็วรถ จำนวน 1 จุด อยู่บริเวณก่อนเข้าพื้นที่จอดรถของอาคาร	-	ภาพที่ 2.2-2 ป้าย และสัญลักษณ์จราจร

3. ติดป้ายจำกัดความเร็วในการเดินรถภายในโครงการเพื่อป้องกันการใช้ความเร็วไม่เหมาะสม	✓ - นิติบุคคลอาคารชุดฯ ติดตั้งป้ายจำกัดความเร็ว เพื่อป้องกันการใช้ความเร็วที่ไม่เหมาะสม	-	ภาพที่ 2.2-2 บ้าย และสัญลักษณ์จราจร

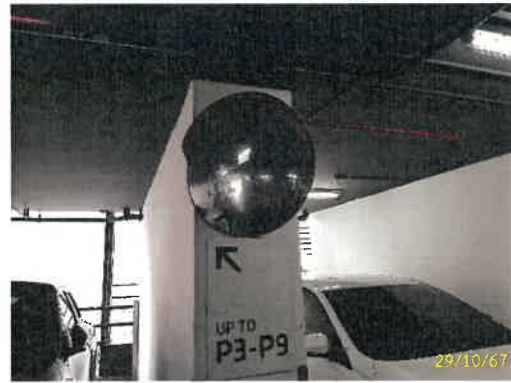
6. ติดป้ายรณรงค์ให้ผู้พักอาศัยตรวจสอบสภาพรถยนต์ให้อยู่ในสภาพดีตลอดเวลา เพื่อช่วยลดมลพิษที่เกิดจากเครื่องยนต์	✓ - นิติบุคคลอาคารชุดฯ ติดป้ายรณรงค์ตรวจสอบสภาพรถยนต์บริเวณที่จอตลอด	-	ภาพที่ 2.2-2 ป้าย และสัญลักษณ์จราจร

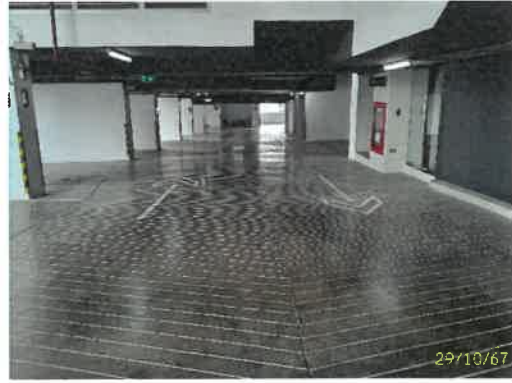
สัญลักษณ์บนพื้นทาง

3. จัดทำป้ายและสัญลักษณ์จราจรบนพื้นทางให้ชัดเจนและไม่ก่อให้เกิดความสับสนของผู้ขับขี่ ทำให้การเคลื่อนตัวของรถในโครงการ และบริเวณทางเข้า-ออกโครงการสามารถทำได้อย่างดีและปลอดภัย	✓	- พื้นที่โครงการมีป้าย และสัญลักษณ์จราจรบนพื้นทางในบริเวณลานจอดรถ ส่วนบริเวณทางเข้า-ออกโครงการ จะมีเจ้าหน้าที่ รปภ. คอยอำนวยความสะดวก ทำให้ไม่เกิดความสับสนของผู้ขับขี่	-	ภาพที่ 2.2-2 ป้าย และสัญลักษณ์จราจร

5. จัดทำป้ายและสัญลักษณ์จราจรบนพื้นทางให้ชัดเจนและไม่ก่อให้เกิดความสับสนของผู้ขับขี่ ทำให้การเคลื่อนตัวของรถในโครงการ และบริเวณทางเข้า-ออกโครงการสามารถทำได้อย่างดีและปลอดภัย	✓ - พื้นที่โครงการมีป้าย และสัญลักษณ์จราจรบนพื้นทางในบริเวณลานจอตลอด ส่วนบริเวณทางเข้า-ออกโครงการ จะมีเจ้าหน้าที่ รปภ. คอยอำนวยความสะดวก ทำให้ไม่เกิดความสับสนของผู้ขับขี่	-	ภาพที่ 2.2-2 ป้าย และสัญลักษณ์จราจร

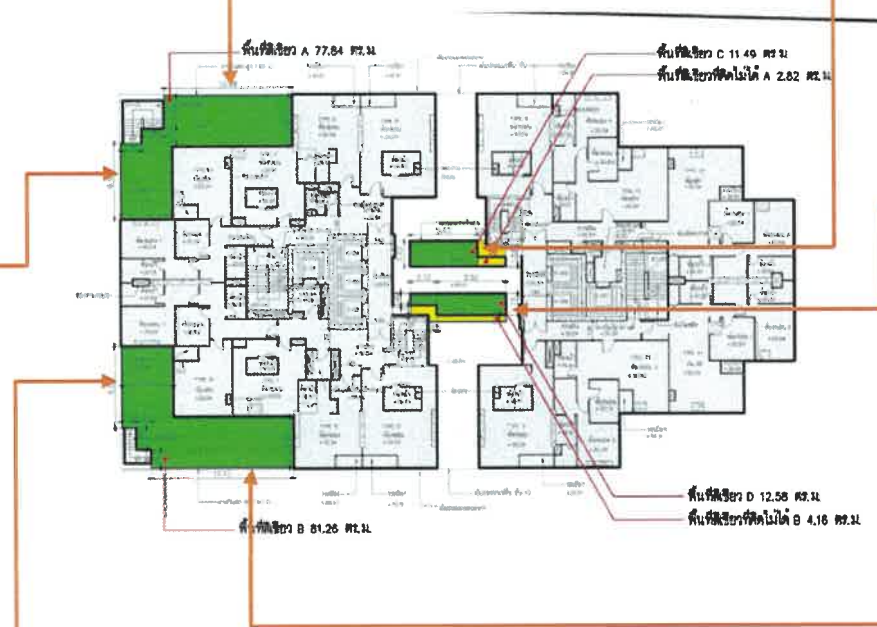
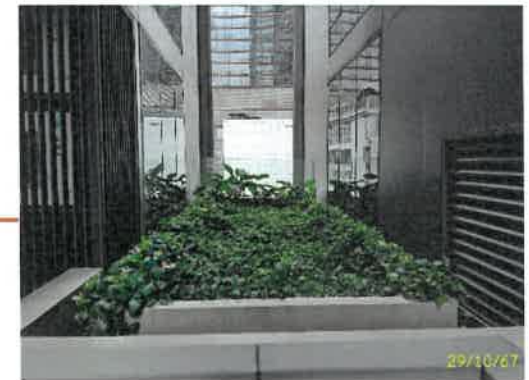
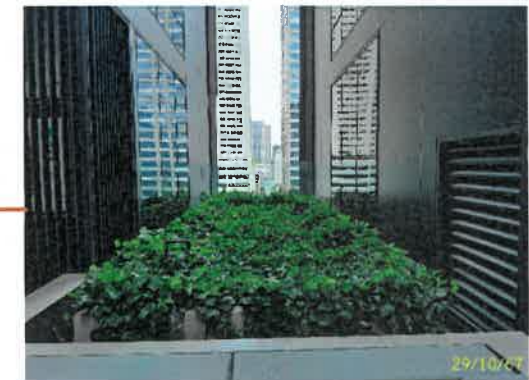
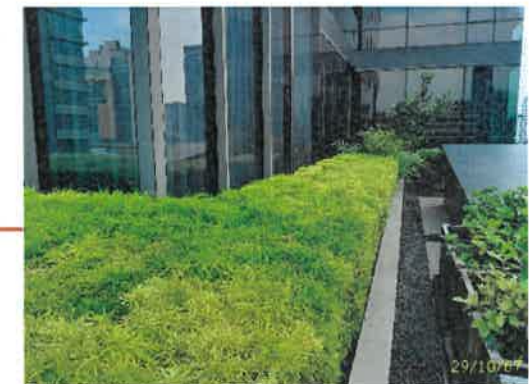
ชั้นที่ 10

2. จัดให้มีพื้นที่สีเขียวภายในโครงการให้มากที่สุด ขนาดพื้นที่รวมทั้งสิ้น 1,929.67 ตารางเมตร	✓	- โครงการมีพื้นที่สีเขียวทั้งหมด 6 ชั้น ได้แก่ ชั้นที่ 1, ชั้นที่ 10, ชั้นที่ 32, ชั้นที่ 34, ชั้นที่ 46 และชั้นที่ 48 ชั้นลานจอดรถมีการปลูกไม้เลื้อย ส่วนบริเวณชั้นที่ 35 และชั้นดาดฟ้า ทางโครงการมีการปลูกบริเวณรอบพื้นที่หนีไฟทางอากาศ	-	ภาพที่ 2.2-3 พื้นที่สีเขียวโครงการ

2) มลพิษทางอากาศ	1. จัดให้มีการปลูกต้นกระดุมทองเลื้อยในกะบะบริเวณชั้นที่ 1M- 9 ซึ่งเป็นชั้นจอตลอดเพื่อให้ต้นไม้ดังกล่าวช่วยดูดซับมลพิษจากที่จอตลอดของโครงการ ทั้งนี้พื้นที่ปลูกกระดุมทองเลื้อย โครงการไม่ได้นำมาคิดรวมเป็นพื้นที่สีเขียวของโครงการแต่อย่างใด	✓ - บริเวณชั้นจอตลอดของ โครงการ มีการปลูกไม้เลื้อย เพื่อช่วยในการดูดซับมลพิษที่เกิดขึ้นจากการจอตลอด	-	ภาพที่ 2.2-3 พื้นที่สีเขียวโครงการ

7. จัดให้มีพื้นที่สีเขียวภายในโครงการ ขนาดพื้นที่รวม 1,929.67 ตารางเมตร เพื่อให้ต้นไม้ดังกล่าวช่วยดูดซับมลพิษจากที่จอตลอดของโครงการ โดยพันธุ์ไม้ที่โครงการเลือกปลูกมีอัตราการสังเคราะห์แสง 340 โมล หรือคิดเป็น 14,960 กรัม (คำนวณจาก โมล x มวลโมเลกุล CO ₂ = 340 x 44) ซึ่งมากกว่าปริมาณก๊าซคาร์บอนมอน-	✓ - โครงการมีพื้นที่สีเขียวทั้งหมด 6 ชั้น ได้แก่ ชั้นที่ 1, ชั้นที่ 10, ชั้นที่ 32, ชั้นที่ 34, ชั้นที่ 46 และชั้นที่ 48 ชั้นลานจอตลอดมีการปลูกไม้เลื้อย ส่วนบริเวณชั้นที่ 35 และชั้นดาดฟ้า ทางโครงการมีการปลูกบริเวณรอบพื้นที่หนีไฟทางอากาศ	-	ภาพที่ 2.2-3 พื้นที่สีเขียวโครงการ

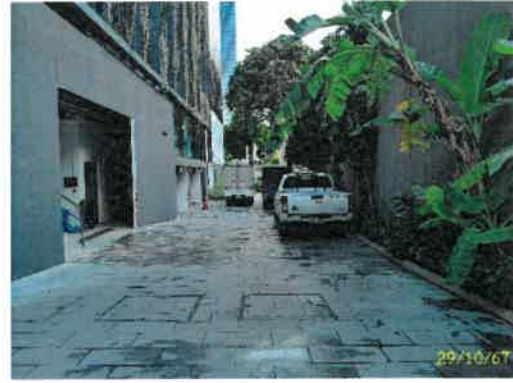
ถนนรอบโครงการ

2. ออกแบบให้ชั้นจอตลอด สามารถระบายอากาศได้อย่างสะดวกตลอดเวลา มิให้เกิดการสะสมของมลพิษ	✓ - บริเวณชั้นจอตลอดของโครงการ มีการระบายอากาศได้ดี ไม่มีการสะสมของมลพิษ	-	ภาพที่ 2.2-4 การจราจรในโครงการ

5. ออกแบบให้กำแพงกันตกที่ใช้จะมีลักษณะเป็นแผ่นคอนกรีตทึบ (ความสูง 1.15 เมตร) เป็น Barrier ซึ่งสามารถลดระดับเสียงลงได้	✓ - กำแพงกันตกบริเวณที่จอดรถ 2 ด้านเป็นเหล็กโปร่งไว้ปลูกไม้เลื้อยด้านหน้าโครงการเป็นกระจุกทึบ และด้านหลังโครงการเป็นกำแพงแผ่นคอนกรีตทึบ	-	ภาพที่ 2.2-4 การจราจรในโครงการ

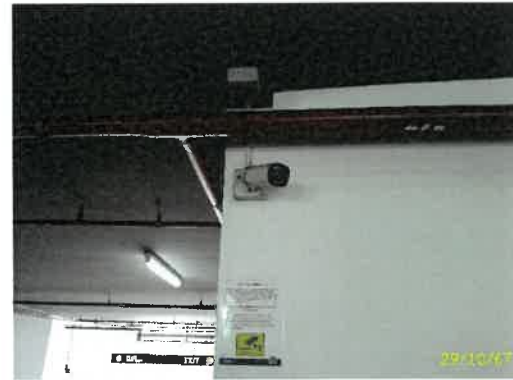
กล้องวงจรปิด

4. จัดให้มีพนักงานดูแลการเดินรถในอาคารโครงการให้เดินรถได้อย่างสะดวก ไม่เกิดการเดินรถในเส้นทางที่ไม่จำเป็น	✓ - พื้นที่โครงการมีเจ้าหน้าที่ รปภ. ดูแลการเดินรถในอาคารโครงการ	-	ภาพที่ 2.2-5 ระบบความปลอดภัย

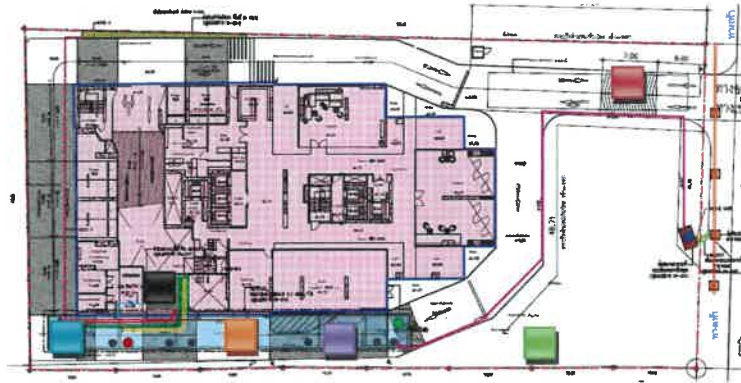
น้ำเข้าระบบบำบัด

1.4 คุณภาพน้ำ	1. จัดให้มีระบบบำบัดน้ำเสียแบบ Conventional Aeration Activated Sludge จำนวน 1 ชุด ออกแบบให้สามารถรองรับปริมาณน้ำเสียได้ 310 ลูกบาศก์เมตร/วัน โดยระบบบำบัดน้ำเสียจะมีประสิทธิภาพร้อยละ 96 คิดค่าความสกปรกเฉลี่ย (BOD) ของน้ำเสียที่เข้าระบบบำบัดน้ำเสียไม่น้อยกว่า 250 มิลลิกรัม/ลิตร และมีค่า BOD ที่ออกจากระบบไม่เกิน 1 มิลลิกรัม/ลิตร	✓ - โครงการมีระบบบำบัดน้ำเสียรวม 1 ชุด สามารถบำบัดน้ำเสียได้ 310 ลบ.ม./วัน ปัจจุบันน้ำเข้าระบบบำบัดน้ำเสีย 66 ลูกบาศก์เมตรต่อวัน	-	ภาพที่ 2.2-6 ระบบบำบัดน้ำเสียโครงการ

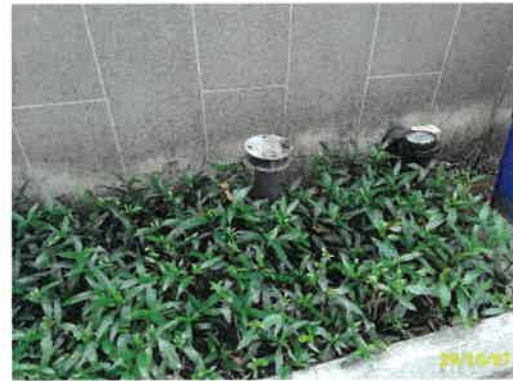
เครื่องเติมอากาศ

9. โครงการจะบำบัด Aerosol ที่เกิดจากระบบบำบัดน้ำเสีย ซึ่งมีปริมาณ 22.8 ลูกบาศก์เมตร/ชั่วโมง โดยรวบรวมอากาศจากบ่อเติมอากาศผ่านเข้าท่อระบายอากาศ (ท่อ Vent) ขนาด 0.15 เมตร และที่ปลายท่อจะติดตั้งกระบอกบรรจุถ่าน Activated Carbon ขนาดเส้นผ่านศูนย์กลาง 12 นิ้ว ยาว 0.50 เมตร เพื่อทำการกรองอากาศ และดูดซับละอองน้ำ โดยเปลี่ยนถ่านทุก 2 เดือน รวมทั้งปิดปลายท่อด้วยแผ่นฟองน้ำแบบบางให้อากาศไหลผ่านได้สะดวก โดยจัดให้มีมาตรการดูแลบำรุงรักษาระบบบำบัด Aerosol ดังนี้ - กำหนดให้มีการเปลี่ยนถ่านใหม่ทุก 2 เดือน - กำหนดให้มีการเปลี่ยนถ่านและฟองน้ำทุก 2 เดือน	✓ - โครงการมีระบบบำบัด Aerosol ที่เกิดจากระบบบำบัดน้ำเสีย โดยรวบรวมอากาศจากบ่อเติมอากาศเข้าท่อระบายอากาศ	-	ภาพที่ 2.2-6 ระบบบำบัดน้ำเสียโครงการ

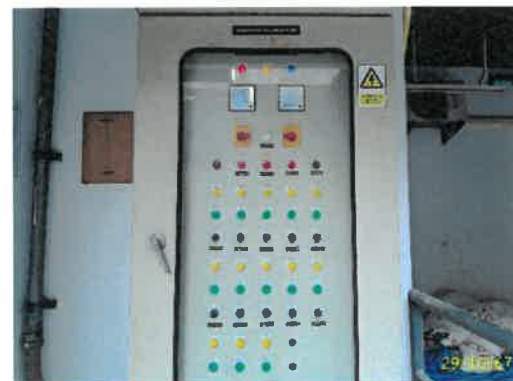
ตู้ควบคุมระบบบำบัดน้ำเสีย

11. จัดให้มีระบบมอเตอร์ไฟฟ้าสำหรับระบบบำบัดน้ำเสียโดยเฉพาะ แยกจากระบบไฟฟ้าอื่นๆ เพื่อให้สามารถติดตามตรวจสอบการใช้งานระบบบำบัดน้ำเสีย และให้เกิดความมั่นใจว่าโครงการจะเดินระบบบำบัดน้ำเสียตลอดเวลาที่เปิดดำเนินการโครงการ	✕	- โครงการไม่มีการแยกมอเตอร์ไฟฟ้าจากระบบบำบัดน้ำเสีย แต่จะมีผู้ควบคุมการทำงานของระบบบำบัดน้ำเสีย หากไม่ทำงานมันจะเกิด Aram ขึ้น	ตารางที่ 4-2 ภาพที่ 2.2-6 ระบบบำบัดน้ำเสียโครงการ

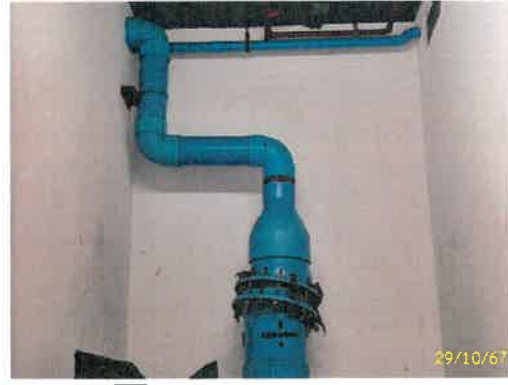
กำจัดก๊าซ Aerosol

1.4 คุณภาพน้ำ (ต่อ)	- กำจัดถ่านที่เปลี่ยน โดยใช้วิธีฝังกลบในพื้นที่จัดสวนซึ่งจะถูกล่อยสลายเป็นธาตุอาหารให้แก่ดินและพืชต่อไป			
	10. จัดให้มีการจัดการก๊าซมีเทนที่เกิดจากระบบบำบัดน้ำเสียของโครงการปริมาณ 20.52 ลูกบาศก์เมตร/วัน โดยจะต่อท่อระบายอากาศ เพื่อรวบรวมก๊าซมีเทนลงบ่อดินที่จัดเตรียมไว้ โดยโครงการจัดเตรียมบ่อดินจำนวน 1 บ่อ ขนาดพื้นที่ 15 ตารางเมตร ความลึก 0.8 เมตร ซึ่งที่ก้นบ่อจะใช้ปุ๋ยทรายรองไว้เพื่อป้องกันน้ำท่วม และทำการต่อท่อก๊าซมีเทนให้ระเหยผ่านดินร่วนและปุ๋ยภายในบ่อดินดังกล่าว โดยจะปิดปากท่อก๊าซมีเทนด้วย Geotextile เพื่อป้องกันไม่ให้ภายในบ่อเกิดการอุดตัน จากนั้นจะกลบท่อด้วยดินร่วนและปุ๋ยที่จัดเตรียมไว้ และทำการปลูกต้นไม้ไว้บริเวณด้านบนของบ่อดินเพื่อให้มีความชื้นอยู่ตลอดเวลา	✓	- โครงการมีระบบบำบัดก๊าซมีเทน ที่เกิดจากระบบบำบัดน้ำเสีย โดยใช้ดินบำบัด	- ภาพที่ 2.2-6 ระบบบำบัดน้ำเสียโครงการ

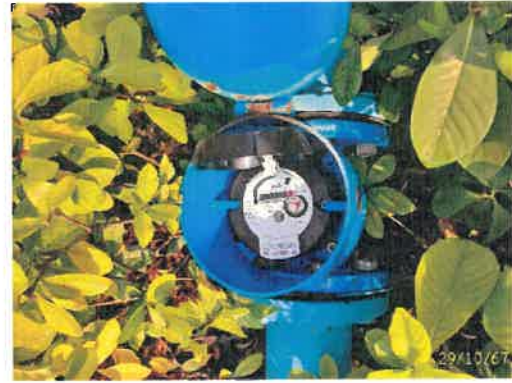
จุดเชื่อมต่อท่อประปาของการประปานครหลวง

3. คุณค่าการใช้ประโยชน์ของมนุษย์				
3.1 การใช้น้ำ	1. จัดให้มีน้ำสำรองเก็บไว้ในถังเก็บน้ำชั้นใต้ดิน ถังเก็บน้ำชั้นที่ 33M และถังเก็บน้ำชั้นห้องเครื่องของโครงการ โดยสำรองน้ำใช้ได้ประมาณ 1.3 วัน (ไม่น้อยกว่า 1 วัน)	✓ - โครงการมีการสำรองน้ำใช้โดยเก็บไว้ในถังเก็บน้ำชั้นใต้ดิน, ถังเก็บน้ำชั้นที่ 34 และชั้นที่ 48	-	ภาพที่ 2.2-8 ระบบน้ำใช้

2. จัดให้มีระบบสูบน้ำของโครงการ ซึ่งทำหน้าที่สูบน้ำโดยไม่ดึงน้ำเข้ามาจากท่อประปาโดยตรง และควบคุมการจ่ายน้ำด้วยระบบตั้งเวลา ซึ่งกำหนดเวลาการสูบน้ำในช่วง 24.00-05.00 น. ซึ่งอยู่นอกช่วงเวลาที่อยู่อาศัยใกล้เคียงมีการใช้น้ำมาก	✓ - ระบบสูบน้ำของโครงการ ทำหน้าที่สูบน้ำโดยไม่ดึงน้ำจากท่อประปาโดยตรง และควบคุมระบบจ่ายน้ำด้วยระดับลูกลอย	-	ภาพที่ 2.2-8 ระบบน้ำใช้

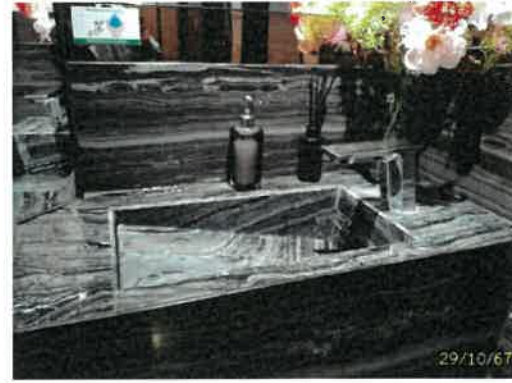
4. ในการออกแบบเลือกใช้สุขภัณฑ์ที่ประหยัดน้ำ หรืออุปกรณ์ที่มีประสิทธิภาพสูงทั้งก๊อกประหยัดน้ำชักโครก และหัวฉีดประหยัดน้ำ	✓ - โครงการเลือกใช้สุขภัณฑ์ประหยัดน้ำ โดยใช้ระบบ sensor ในการล้างมือ และชักโครกใช้ระบบกด 2 แบบ คือ ใช้น้ำน้อยกับน้ำมาก	-	ภาพที่ 2.2-9 สุขภัณฑ์ประหยัดน้ำ
