## การปฏิบัติตามมาตรการป้องกันและแก้ไขผลกระทบสิ่งแวดล้อม

### 2.1 การติดตามตรวจสอบผลการปฏิบัติตามมาตรการป้องกันและแก้ไขผลกระทบสิ่งแวดล้อม

**ตารางที่ 2.2-1 ผลการปฏิบัติตามมาตรการป้องกันและแก้ไขผลกระทบสิ่งแวดล้อมทั่วไป โครงการเหมืองแร่ดินอุตสาหกรรมชนิดดินซีเมนต์**

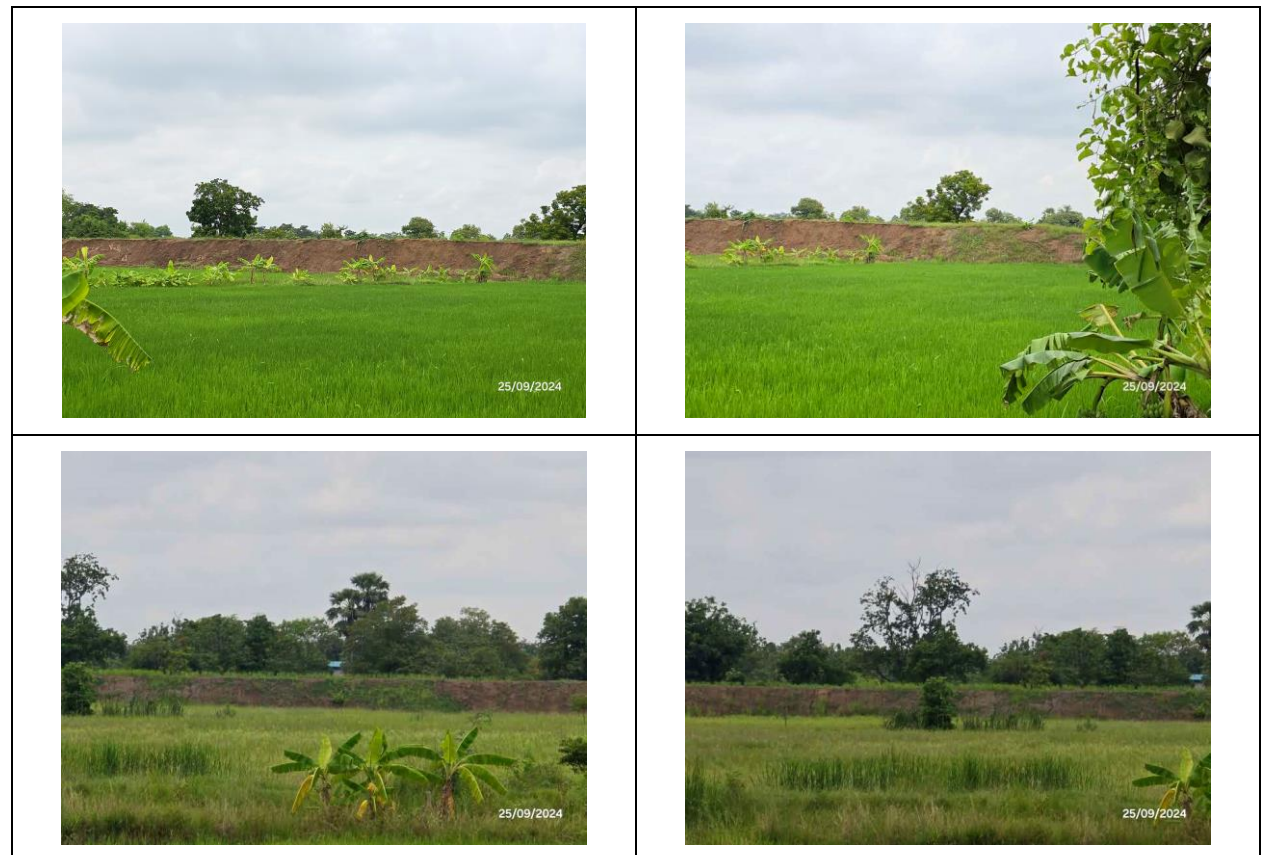
รูปที่ 1 สภาพพื้นที่ของโครงการในปัจจุบัน

มาตรการป้องกันและแก้ไขผลกระทบสิ่งแวดล้อม	สถานที่ดำเนินการ	ผลการปฏิบัติตามมาตรการฯ	ปัญหา อุปสรรค ที่ไม่สามารถ ปฏิบัติตามมาตรการ และแนวทางแก้ไข	หลักฐานและ เอกสารอ้างอิง
<b>ระยะดำเนินการทำเหมืองและสิ้นสุดการทำเหมือง(ต่อ)</b> 2. ทำการปรับปรุงฟื้นฟูพื้นที่โครงการที่ผ่านการทำเหมือง แร่ และพื้นที่กิจกรรมต่อเนื่องจากการทำเหมือง ตาม แผนการฟื้นฟูท้ายตารางสรุปมาตรการนี้ พร้อมทั้งให้ รายงานผลการดำเนินงานให้สำนักงานนโยบายและ แผนทรัพยากรธรรมชาติและสิ่งแวดล้อม และกรม อุตสาหกรรมพื้นฐานและการเหมืองแร่ทราบทุกปี	- บริเวณพื้นที่โครงการ	- โครงการดำเนินการฟื้นฟูสภาพพื้นที่ที่ผ่านการ ทำเหมืองแล้วตั้งแต่ก่อนได้รับอนุญาตประทาน บัตร และดำเนินการจัดทำรายงานแผน ดำเนินงานปรับปรุงฟื้นฟูพื้นที่ที่ทำเหมืองส่ง ให้กับหน่วยงานที่เกี่ยวข้องทราบ เลขที่หนังสือ ม.5/2564 ลงวันที่ 4 มกราคม 2564 โดยที่ นำส่งครั้งล่าสุดปี 2564 ในวันที่ 30 เมษายน 2564 ครั้งที่ 10/2564 เนื่องจากทางโครงการ เพิ่งทำการเปิดหน้าเหมืองปัจจุบันช่วงเดือน กรกฎาคม-ธันวาคม 2567 ทางโครงการ จะนำเสนอแผนดำเนินงานปรับปรุงพื้นที่ทำ เหมืองปัจจุบันในรายงานฉบับถัดไป	-	- รูปที่ 1 สภาพพื้นที่ ของโครงการฯ - ภาคผนวก 2ข

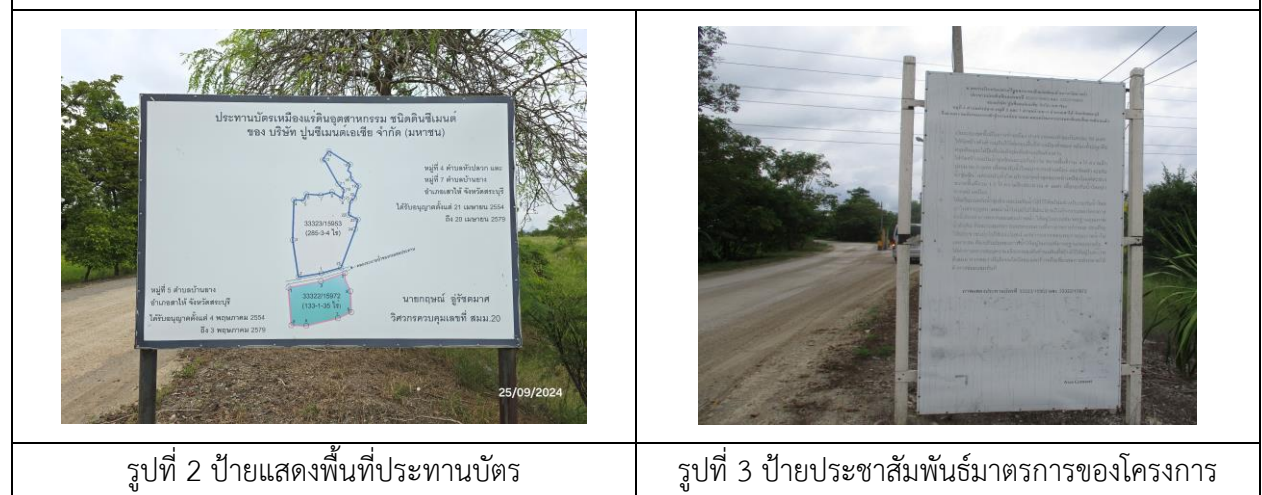
รูปที่ 2 ป้ายแสดงพื้นที่ประทานบัตร

มาตรการป้องกันและแก้ไขผลกระทบสิ่งแวดล้อม	สถานที่ดำเนินการ	ผลการปฏิบัติตามมาตรการฯ	ปัญหา อุปสรรค ที่ไม่สามารถ ปฏิบัติตามมาตรการ และแนวทางแก้ไข	หลักฐานและ เอกสารอ้างอิง
<b>1. ทรัพยากรสิ่งแวดล้อมทางกายภาพ</b> <b>1.1 ลักษณะภูมิประเทศ</b> 1) ให้กำหนดตำแหน่งและขอบเขตพื้นที่ประกอบ กิจกรรมต่างๆ ในการทำเหมืองให้ชัดเจน โดย เปลี่ยนแปลงสภาพพื้นที่เดิมให้น้อยที่สุด	- บริเวณพื้นที่โครงการ	- ปัจจุบันโครงการกำหนดขอบเขตพื้นที่การทำเหมือง ซึ่งได้รับอนุญาตตามประทานบัตร โดยจัดทำป้าย แสดงแผนผังขอบเขตของพื้นที่ประทานบัตรไว้อย่าง ชัดเจนไว้บริเวณด้านหน้าของพื้นที่โครงการ	-	- ภาคผนวก 2ก - รูปที่ 2 ป้ายแสดง พื้นที่ฯ

มาตรการป้องกันและแก้ไขผลกระทบสิ่งแวดล้อม	สถานที่ดำเนินการ	ผลการปฏิบัติตามมาตรการฯ	ปัญหา อุปสรรค ที่ไม่สามารถ ปฏิบัติตามมาตรการ และแนวทางแก้ไข	หลักฐานและ เอกสารอ้างอิง
<b>2.1 นิเวศวิทยาบนบก (ต่อ)</b>  2) กำหนดขอบเขตและตำแหน่งการใช้ประโยชน์ พื้นที่โครงการให้ชัดเจน บริเวณใดที่ไม่เกี่ยวข้อง จะต้องรักษาสภาพธรรมชาติเดิมไว้ให้มากที่สุด	- บริเวณพื้นที่โครงการ	- โครงการกำหนดขอบเขตพื้นที่การทำเหมือง ซึ่งได้รับ อนุญาตตามประทานบัตรที่ 21/2551 (เลขประทาน บัตร 33322/15972) และมีการติดตั้งป้ายแสดง แผนผังขอบเขตของพื้นที่ประทานบัตร ไว้อย่างชัดเจน สำหรับบริเวณที่ไม่เกี่ยวข้องในการทำเหมือง โครงการ ไม่ได้ดำเนินการใดๆ และยังคงรักษาสภาพธรรมชาติ เดิมไว้	-	- รูปที่ 2 ป้ายแสดง พื้นที่ประทานบัตร

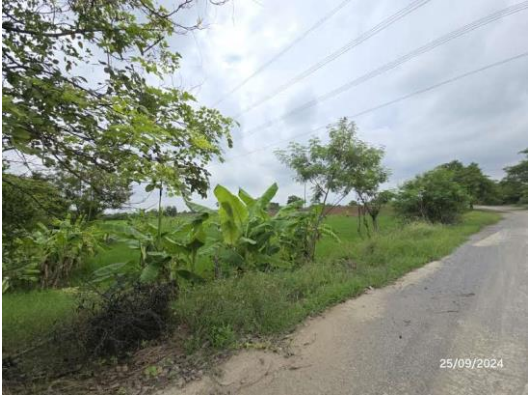
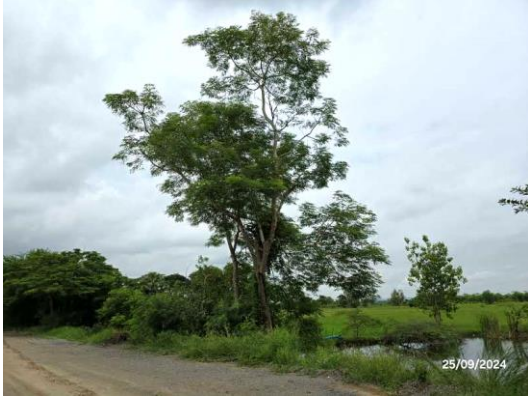
รูปที่ 4 การปลูกต้นไม้ในพื้นที่ขนส่งแร่	
อุทกวิทยาและคุณภาพน้ำ

มาตรการป้องกันและแก้ไขผลกระทบสิ่งแวดล้อม	สถานที่ดำเนินการ	ผลการปฏิบัติตามมาตรการฯ	ปัญหา อุปสรรค ที่ไม่สามารถ ปฏิบัติตามมาตรการ และแนวทางแก้ไข	หลักฐานและเอกสารอ้างอิง
<b>1. ทรัพยากรสิ่งแวดล้อมทางกายภาพ (ต่อ)</b> <b>1.1 ลักษณะภูมิประเทศ (ต่อ)</b> 2) ให้จัดเตรียมกล้าไม้ยืนต้นโตเร็ว และพืชคลุมดินที่จะ ปลูกในบริเวณคันทำนบดิน และบริเวณที่เอื้ออำนวย ต่อการปลูก	- บริเวณพื้นที่โครงการ	- โครงการดำเนินการปลูกไม้ยืนต้นโตเร็ว และพืชคลุม ดิน บริเวณคันทำนบดิน โดยจัดให้มีเจ้าหน้าที่ดูแล รักษาต้นไม้และปลูกต้นไม้เพิ่มเติม บริเวณพื้นที่ เส้นทางขนส่งแร่หลัก ซึ่งใช้ร่วมกับโครงการฯ คำขอ ประทานบัตรที่ 20/2551	-	- รูปที่ 4 การปลูกต้นไม้ใน พื้นที่ขนส่งแร่

มาตรการป้องกันและแก้ไขผลกระทบสิ่งแวดล้อม	สถานที่ดำเนินการ	ผลการปฏิบัติตามมาตรการฯ	ปัญหา อุปสรรค ที่ไม่สามารถ ปฏิบัติตามมาตรการ และแนวทางแก้ไข	หลักฐานและ เอกสารอ้างอิง
<b>1.2 คุณภาพอากาศ (ต่อ)</b> 4) ให้ปลูกต้นไม้บริเวณเส้นทางขนส่งแร่เพิ่มเติม ในส่วนที่สามารถดำเนินการได้	- บริเวณเส้นทางขนส่งแร่	- โครงการดำเนินการปลูกต้นไม้บริเวณเส้นทางขนส่งแร่ เพื่อเป็นแนวป้องกันการฟุ้งกระจายของฝุ่นละออง	-	- รูปที่ 4 การปลูก ต้นไม้ในพื้นที่ขนส่ง แร่

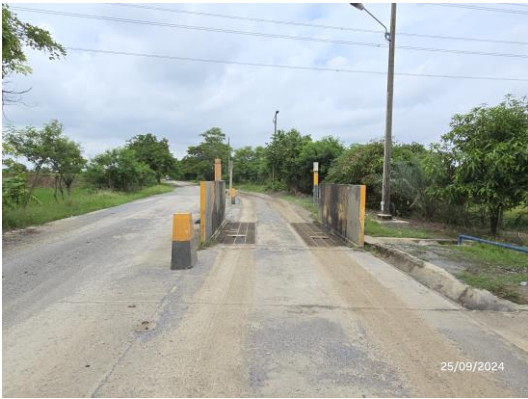
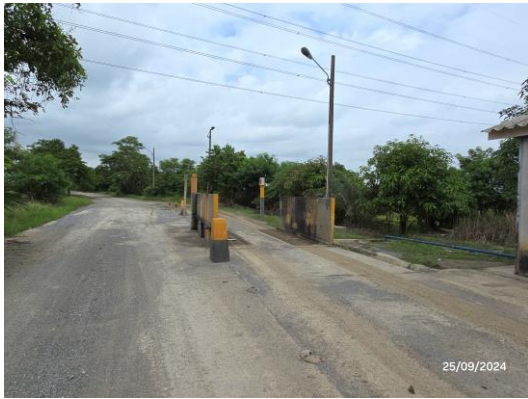
รูปที่ 5 พื้นที่ลำลอง

มาตรการป้องกันและแก้ไขผลกระทบสิ่งแวดล้อม	สถานที่ดำเนินการ	ผลการปฏิบัติตามมาตรการฯ	ปัญหา อุปสรรค ที่ไม่สามารถ ปฏิบัติตามมาตรการ และแนวทางแก้ไข	หลักฐานและ เอกสารอ้างอิง
<b>1.2 คุณภาพอากาศ</b> 1) ให้จัดสร้างระบบล้างทำความสะอาดล้อรถบรรทุกในช่วง เข้าสู่ถนนคอนกรีต (ถนนส่วนบุคคลของโครงการ) ก่อน เข้าสู่ทางหลวงหมายเลข 3048	- บริเวณเส้นทางขนส่งแร่	- โครงการมีพื้นที่ล้างล้อรถบรรทุก บริเวณทาง เชื่อมต่อระหว่างถนนลูกรังและถนนคอนกรีต ก่อนเข้าสู่ทางหลวงหมายเลข 3048 เพื่อลด ผลกระทบของฝุ่นจากล้อรถบรรทุกตกหล่น หรือฟุ้งกระจายบริเวณเส้นทางขนส่งแร่	-	- รูปที่ 5 พื้นที่ล้างล้อ

มาตรการป้องกันและแก้ไขผลกระทบสิ่งแวดล้อม	สถานที่ดำเนินการ	ผลการปฏิบัติตามมาตรการฯ	ปัญหา อุปสรรค ที่ไม่สามารถ ปฏิบัติตามมาตรการ และแนวทางแก้ไข	หลักฐานและ เอกสารอ้างอิง
<b>2. คุณค่าการใช้ประโยชน์ของมนุษย์ (ต่อ)</b> <b>2.1 การคมนาคม (ต่อ)</b> 2) กำหนดให้ขนส่งแร่ต้องมีการปิดคลุมกระบะรถบรรทุกแร่ให้มิดชิด มีการล้างล้อรถบรรทุกทุกครั้งก่อนเข้าสู่ทางลาดยางและป้องกันไม่ให้มีดินหกหล่นบนถนน โดยในกรณีที่เจ้าจ้างผู้รับเหมาให้ระบุไว้ในสัญญาการว่าจ้างอย่างชัดเจน และให้ผู้รับเหมาปฏิบัติตามตลอดระยะเวลาการว่าจ้าง	- บริเวณเส้นทางขนส่งแร่	- โครงการมีการกำหนดกฎระเบียบปฏิบัติให้พนักงานขับรถบรรทุกขนส่งแร่ต้องมีการปิดคลุมกระบะรถบรรทุกแร่ให้มิดชิด และมีการล้างล้อรถบรรทุกก่อนออกนอกพื้นที่โครงการ	-	- รูปที่ 5 พื้นที่ล้างล้อ

มาตรการป้องกันและแก้ไขผลกระทบสิ่งแวดล้อม	สถานที่ดำเนินการ	ผลการปฏิบัติตามมาตรการฯ	ปัญหา อุปสรรค ที่ไม่สามารถ ปฏิบัติตามมาตรการ และแนวทางแก้ไข	หลักฐานและ เอกสารอ้างอิง
<b>1.2 คุณภาพอากาศ (ต่อ)</b>  5) ให้ดูแลรักษาระบบล้างทำความสะอาดล้อรถบรรทุกให้สามารถทำงานอย่างมีประสิทธิภาพอยู่เสมอ โดยให้เจ้าหน้าที่ผู้ดูแลดำเนินการตรวจสอบเป็นประจำทุกเดือน รวมทั้งกำชับให้พนักงานขับรถบรรทุกช่วยตรวจสอบการใช้งานอีกทางหนึ่ง และหากพบว่าระบบผิดปกติหรือชำรุดเสียหายต้องรีบดำเนินการแก้ไขทันที	- บริเวณเส้นทางขนส่งแร่	- โครงการมีเจ้าหน้าที่ตรวจสอบสภาพระบบล้างล้อ เพื่อให้ใช้งานได้อย่างมีประสิทธิภาพ และทำการตรวจสอบเพื่อให้สามารถใช้งานได้อย่างต่อเนื่อง	-	- รูปที่ 5 พื้นที่ล้างล้อ

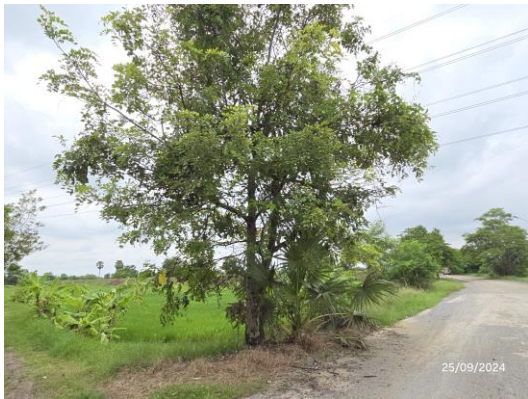
มาตรการป้องกันและแก้ไขผลกระทบสิ่งแวดล้อม	สถานที่ดำเนินการ	ผลการปฏิบัติตามมาตรการฯ	ปัญหา อุปสรรค ที่ไม่สามารถ ปฏิบัติตามมาตรการ และแนวทางแก้ไข	หลักฐานและ เอกสารอ้างอิง
<b>1.3 อุทกวิทยาและคุณภาพน้ำ</b> 1) ให้จัดสร้างคันทำนบกั้นน้ำโดยรอบพื้นที่ทำเหมืองทั้งหมด โดยให้มีหน้าตัดเป็นรูปสี่เหลี่ยมคางหมู กำหนดให้ฐานกว้างประมาณ 6 เมตร สูงประมาณ 3 เมตร และสันทำนบกั้นกว้างประมาณ 3 เมตร พร้อมทั้งปลูกพืชคลุมดิน และไถย่นต้นบนสันคันทำนบกั้นดังกล่าว	- บริเวณพื้นที่ทำเหมือง	- โครงการจัดให้มีคันทำนบกั้นน้ำ บริเวณโดยรอบพื้นที่ทำเหมือง และมีการปลูกพืชคลุมดิน และไถย่นต้นโตเร็วบนคันทำนบกั้นน้ำ เพื่อรักษาบริเวณคันทำนบกั้นน้ำ	-	- รูปที่ 1 สภาพพื้นที่ของโครงการฯ - รูปที่ 6 การปลูกพืชคลุมดิน และ คันทำนบกั้นน้ำ

มาตรการป้องกันและแก้ไขผลกระทบสิ่งแวดล้อม	สถานที่ดำเนินการ	ผลการปฏิบัติตามมาตรการฯ	ปัญหา อุปสรรค ที่ไม่สามารถ ปฏิบัติตามมาตรการ และแนวทางแก้ไข	หลักฐานและ เอกสารอ้างอิง
<b>1.4 อุทกวิทยาและคุณภาพน้ำ (ต่อ)</b>  4) ให้ทำการตรวจสอบความแข็งแรงของคันทำนบดินที่ สร้างไว้ให้อยู่ในสภาพดีอยู่เสมอ หากพบว่าบริเวณใด มีรอยแตกร้าวหรือเสี่ยงต่อการพังทลายให้ทำการ ซ่อมแซมโดยทันที	- บริเวณพื้นที่โครงการ	- โครงการจัดให้มีเจ้าหน้าที่ตรวจสอบสภาพ คันทำนบดินที่สร้างไว้ให้อยู่ในสภาพที่ดีอยู่เสมอ	-	- รูปที่ 6 การปลูกพืช คลุมดิน ไม้ยืนต้น และคันทำนบดิน

รูปที่ 6 การปลูกพืชคลุมดิน ไม้ยืนต้นและคันทำนบดิน	รูปที่ 7 คูระบายน้ำ

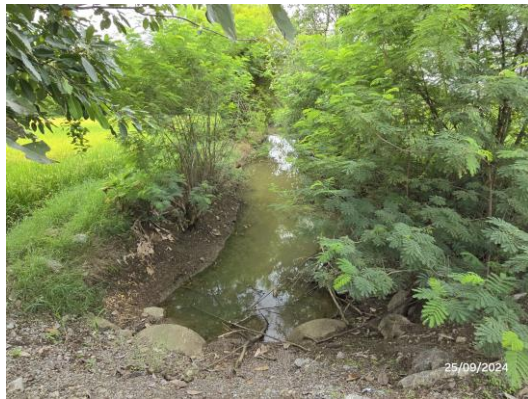
มาตรการป้องกันและแก้ไขผลกระทบสิ่งแวดล้อม	สถานที่ดำเนินการ	ผลการปฏิบัติตามมาตรการฯ	ปัญหา อุปสรรค ที่ไม่สามารถ ปฏิบัติตามมาตรการ และแนวทางแก้ไข	หลักฐานและ เอกสารอ้างอิง
<b>1.3 อุทกวิทยาและคุณภาพน้ำ (ต่อ)</b> 2) ให้จัดสร้างคุ้ระบายน้ำไว้ด้านนอกคันทำนบกั้นรอบพื้นที่ ทำเหมืองขนาดความกว้างประมาณ 2 เมตร ลึกประมาณ 0.5 เมตร ความกว้างท้องร่องประมาณ 1 เมตร เพื่อช่วย ร่องรับและรวบรวมน้ำที่จะไหลผ่านพื้นที่โครงการให้ไหล ไปได้ตามสะดวกยิ่งขึ้น	- บริเวณพื้นที่ทำเหมือง	- โครงการมีการจัดสร้างคุ้ระบายน้ำเพื่อช่วย ร่องรับและรวบรวมน้ำที่จะไหลผ่านพื้นที่ โครงการ		- รูปที่ 7 คุ้ระบายน้ำ

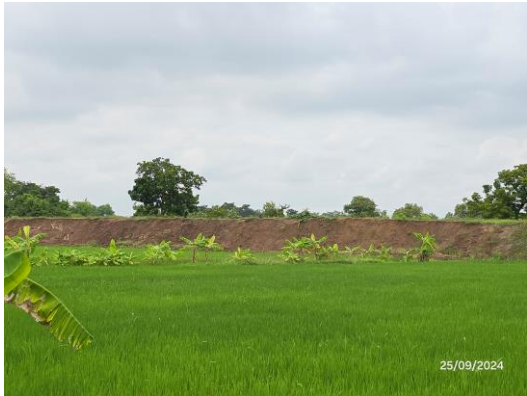
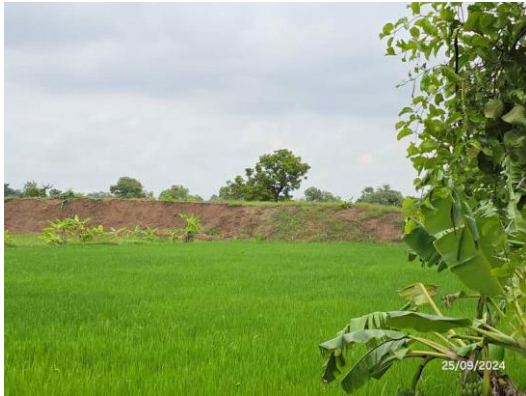
มาตรการป้องกันและแก้ไขผลกระทบสิ่งแวดล้อม	สถานที่ดำเนินการ	ผลการปฏิบัติตามมาตรการฯ	ปัญหา อุปสรรค ที่ไม่สามารถ ปฏิบัติตามมาตรการ และแนวทางแก้ไข	หลักฐานและ เอกสารอ้างอิง
<b>1. ทรัพยากรสิ่งแวดล้อมทางกายภาพ</b> <b>1.1 ลักษณะภูมิประเทศ</b> 1) ให้เปิดหน้าเหมืองในแต่ละช่วงตามที่แผนผังที่กำหนดไว้ โดยทำเหมืองในลักษณะขั้นบันได ความสูงไม่เกิน 2 เมตร และกว้างไม่น้อยกว่า 3.2 เมตร โดยควบคุมความลาดชันสุดท้ายของหน้าเหมือง (Overall Slope) ไม่เกิน 18 องศา	- บริเวณพื้นที่ทำเหมือง	- โครงการดำเนินการเปิดหน้าเหมืองตามแผนผังที่กำหนดไว้ โดยมีการทำเหมืองเป็นลักษณะขั้นบันไดตามข้อกำหนดในมาตรการ	-	- รูปที่ 12 พื้นที่เปิดหน้าเหมือง

<p>25/09/2024</p>
รูปที่ 12 พื้นที่เปิดหน้าเหมือง

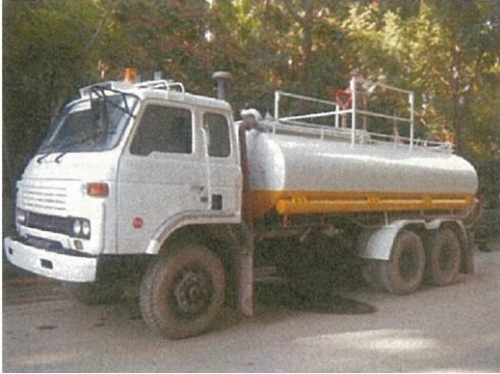
มาตรการป้องกันและแก้ไขผลกระทบสิ่งแวดล้อม	สถานที่ดำเนินการ	ผลการปฏิบัติตามมาตรการฯ	ปัญหา อุปสรรค ที่ไม่สามารถ ปฏิบัติตามมาตรการ และแนวทางแก้ไข	หลักฐานและเอกสารอ้างอิง
<b>1.2 คุณภาพอากาศ</b> 1) ให้ฉีดพรมน้ำบนเส้นทางขนส่งแร่ช่วงที่เป็นถนนลูกรังเป็นระยะเป็นประจำทุกวัน ซึ่งจำนวนครั้งของการฉีดพรมน้ำ จะต้องพิจารณาจากสภาพอากาศและฤดูกาล เช่น ในช่วงฤดูแล้ง ให้ฉีดพรมน้ำประมาณวันละ 2-3 ครั้ง ส่วนในช่วงฤดูฝน อาจฉีดพรมน้ำวันละ 1 ครั้ง หรือไม่จำเป็นต้องทำการฉีดพรมน้ำหากมีฝนตกอยู่สม่ำเสมอ	- บริเวณเส้นทางขนส่งแร่	- โครงการมีการฉีดพรมน้ำบริเวณเส้นทางขนส่งแร่ความถี่วันละ 2-3 ครั้ง ซึ่งจะพิจารณาตามสภาพอากาศ	-	- รูปที่ 13 การฉีดพรมน้ำ

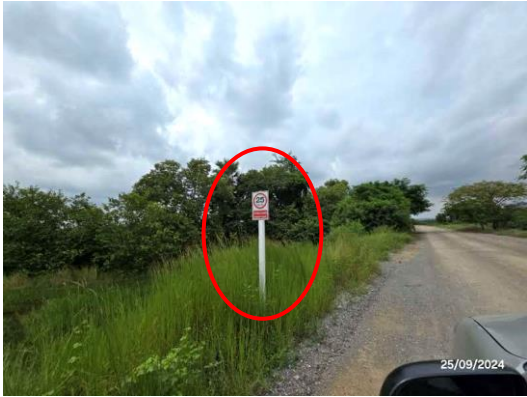
มาตรการป้องกันและแก้ไขผลกระทบสิ่งแวดล้อม	สถานที่ดำเนินการ	ผลการปฏิบัติตามมาตรการฯ	ปัญหา อุปสรรค ที่ไม่สามารถ ปฏิบัติตามมาตรการ และแนวทางแก้ไข	หลักฐานและ เอกสารอ้างอิง
<b>1.2 คุณภาพอากาศ (ต่อ)</b> 2) ในการขนส่งแร่ ต้องกำหนดให้รถบรรทุกแร่ใช้ความเร็วไม่เกิน 25 กิโลเมตร/ชั่วโมง โดยเฉพาะในช่วงที่เป็นทางลูกรังและผ่านชุมชน เพื่อลดการฟุ้งกระจายของฝุ่นละออง	- บริเวณเส้นทางขนส่งแร่	- โครงการมีการอบรมพนักงานขับรถบรรทุกขนส่งในเรื่องกฎจราจร การกำหนดความเร็วในการขับรถ การขับชิดปลอดภัย รวมทั้งได้ติดตั้งป้ายจำกัดความเร็วไม่เกิน 25 กิโลเมตร/ชั่วโมง ไว้บริเวณเส้นทางขนส่งภายในพื้นที่โครงการ ทั้งนี้เจ้าหน้าที่คอยตรวจสอบการขับอย่างสม่ำเสมอเพื่อป้องกันผลกระทบต่อชุมชนใกล้เคียง	-	- รูปที่ 14 ป้ายจำกัดความเร็ว

มาตรการป้องกันและแก้ไขผลกระทบสิ่งแวดล้อม	สถานที่ดำเนินการ	ผลการปฏิบัติตามมาตรการฯ	ปัญหา อุปสรรค ที่ไม่สามารถ ปฏิบัติตามมาตรการ และแนวทางแก้ไข	หลักฐานและ เอกสารอ้างอิง
<b>1.3 ระดับเสียง</b> 1) ให้ทำเหมืองเฉพาะในเวลากลางวันเท่านั้น และ หลีกเลี่ยงการดำเนินกิจกรรมของโครงการในเวลากลางคืน	- บริเวณพื้นที่โครงการ	- โครงการกำหนดระยะเวลาทำเหมืองเฉพาะในเวลากลางวันเท่านั้น โดยปฏิบัติงานตั้งแต่เวลา 08.00-17.00 น. ซึ่งไม่มีการทำเหมืองในเวลากลางคืนแต่อย่างใด	-	- รูปที่ 14 ป้าย จำกัดความเร็ว

รูปที่ 14 ป้ายจำกัดความเร็ว	รูปที่ 15 การอบรมพนักงาน

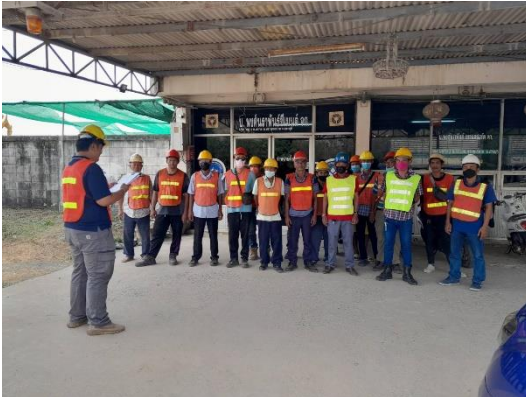
มาตรการป้องกันและแก้ไขผลกระทบสิ่งแวดล้อม	สถานที่ดำเนินการ	ผลการปฏิบัติตามมาตรการฯ	ปัญหา อุปสรรค ที่ไม่สามารถ ปฏิบัติตามมาตรการ และแนวทางแก้ไข	หลักฐานและ เอกสารอ้างอิง
<b>3.3 การคมนาคม</b>  1) ให้ทำการตรวจเช็คสภาพรถยนต์ เช่น ระบบห้ามล้อ ระบบไฟฟ้า การทำงานของเครื่องยนต์และอื่นๆ ให้ อยู่ในสภาพที่ใช้งานได้ดีและปลอดภัยอยู่เสมอ	- บริเวณพื้นที่โครงการ	- โครงการกำหนดให้ผู้รับเหมาตรวจเช็คสภาพรถยนต์ เป็น ประจำตามอายุการใช้งาน เพื่อให้ อยู่ในสภาพที่ใช้งานได้เป็นอย่างดี เช่น สภาพ เครื่องยนต์ การเช็คอุปกรณ์ฉุกเฉิน เป็นต้น เพื่อความพร้อมในการปฏิบัติงาน	-	- ภาคผนวก 4ข
2) ให้อบรมและแนะนำให้พนักงานขับรถขนส่งแร่ ทุกคนปฏิบัติตามกฎจราจร และมีมารยาทในการใช้ รถใช้ถนนอยู่เสมอ	- บริเวณพื้นที่โครงการ	- โครงการมีการอบรมพนักงานขับรถบรรทุกขนส่งแร่ ในเรื่องกฎจราจร การขับที่ปลอดภัย เพื่อลดปัญหา การเกิดอุบัติเหตุบนท้องถนน		- ภาคผนวก 3ข - รูปที่ 15 การอบรม พนักงาน

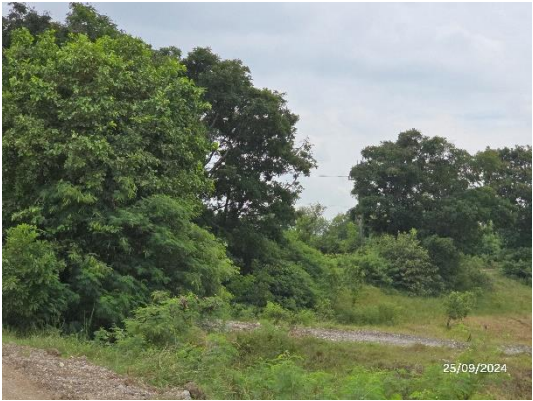
มาตรการป้องกันและแก้ไขผลกระทบสิ่งแวดล้อม	สถานที่ดำเนินการ	ผลการปฏิบัติตามมาตรการฯ	ปัญหา อุปสรรค ที่ไม่สามารถ ปฏิบัติตามมาตรการ และแนวทางแก้ไข	หลักฐานและ เอกสารอ้างอิง
<b>1.4 อุทกวิทยาและคุณภาพน้ำ</b> 1) ในการทำเหมืองให้เว้นระยะเขตพื้นที่การทำเหมือง ในระยะ 50 เมตร ห่างจากคลองห้วยแร่บริเวณแนว หลักหมุดที่ 1-2-3 คลองชลประทาน บริเวณแนว หลักหมุดที่ 6-7 และทางสาธารณะ บริเวณแนวหลัก หมุดที่ 7-8	- บริเวณพื้นที่ทำเหมือง	- โครงการจะกำหนดให้เว้นระยะเขตพื้นที่การทำ เหมืองในระยะ 50 เมตร ตามแนวหลักหมุดที่ มาตรการกำหนด	-	- รูปที่ 16 การเว้น ระยะการทำเหมือง

<p>รูปที่ 16 การเว้นระยะการทำเหมือง</p>	<p>รูปที่ 17 บ่อรับน้ำขุ่น</p>

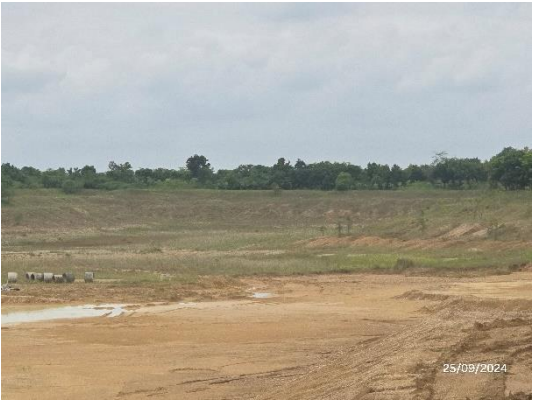
มาตรการป้องกันและแก้ไขผลกระทบสิ่งแวดล้อม	สถานที่ดำเนินการ	ผลการปฏิบัติตามมาตรการฯ	ปัญหา อุปสรรค ที่ไม่สามารถ ปฏิบัติตามมาตรการ และแนวทางแก้ไข	หลักฐานและ เอกสารอ้างอิง
<b>1.4 อุทกวิทยาและคุณภาพน้ำ (ต่อ)</b> 2) ให้จัดสร้างบ่อรับน้ำขุนชั้น และบ่อรับน้ำใส จุดต่ำสุด ของหน้าเหมืองแต่ละช่วง ได้แก่ บริเวณแนวหลัก หมุดที่ 1 ขนาดพื้นที่รวม 3 ไร่ ความลึกประมาณ 3 เมตร เพื่อรองรับน้ำไหลบ่าจากหน้าเหมือง ท1 และ บริเวณแนวหลักหมุดที่ 3 ขนาดพื้นที่รวม 1.5 ไร่ ความลึกประมาณ 3 เมตร เพื่อรองรับน้ำไหลบ่าจาก หน้าเหมือง ท2	- บริเวณพื้นที่ทำเหมือง	- โครงการจัดทำบ่อรับน้ำขุน และบ่อรับน้ำใส เพื่อรองรับน้ำไหลบ่าจากหน้าเหมือง โดยมีการนำน้ำ จากบ่อรับน้ำใสไปใช้ฉีดพรมพื้นที่ขนส่งแร่ ตลอดจนให้ ความช่วยเหลือเกษตรกรบริเวณรอบๆ พื้นที่โครงการที่ ต้องการน้ำเพื่อใช้ในด้านเกษตรกรรม	-	- รูปที่ 17 บ่อรับน้ำขุน - รูปที่ 18 บ่อรับน้ำใส

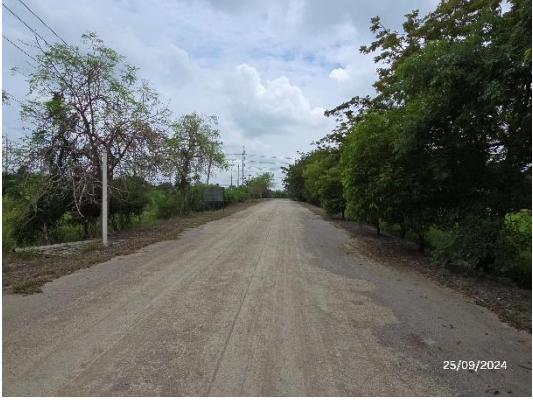
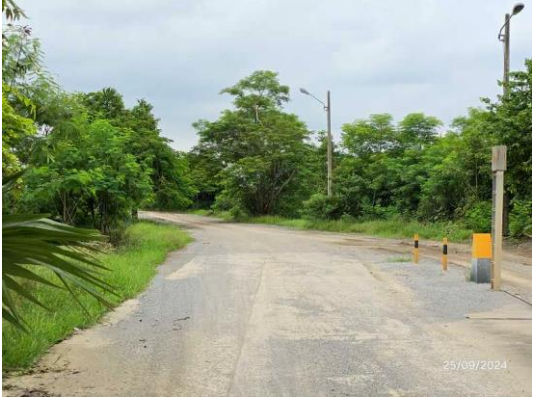
<p>รูปที่ 19 เส้นทางขนส่งแร่</p>

มาตรการป้องกันและแก้ไขผลกระทบสิ่งแวดล้อม	สถานที่ดำเนินการ	ผลการปฏิบัติตามมาตรการฯ	ปัญหา อุปสรรค ที่ไม่สามารถ ปฏิบัติตามมาตรการ และแนวทางแก้ไข	หลักฐานและ เอกสารอ้างอิง
<b>3.3 การคมนาคม (ต่อ)</b> 7) ให้ดูแลรักษาสภาพเส้นทาง และเก็บกวาดเศษดินบนเส้นทางขนส่งแร่ ให้อยู่ในสภาพที่ใช้งานได้ดี และสะอาดอยู่เสมอ และในกรณีที่เส้นทางขนส่งเกิดการชำรุดจากการดำเนินโครงการโครงการจะต้องรับผิดชอบซ่อมแซมและปรับปรุงทันที	- บริเวณเส้นทางขนส่งแร่	- ในกรณีที่มีเศษดินตกหล่นบนเส้นทางขนส่งแร่ ผู้ขับรถบรรทุกทุกขนส่งแร่จะเป็นผู้รับผิดชอบเก็บกวาดทำความสะอาดเส้นทางขนส่งแร่ และกรณีที่เส้นทางขนส่งแร่ชำรุดจากการดำเนินการของโครงการโครงการจะทำการปรับปรุงซ่อมแซมทันที	-	- รูปที่ 19 เส้นทางขนส่งแร่
